Deterioro por corrosión de elementos de concreto armado de un edificio industrial

RESUMEN

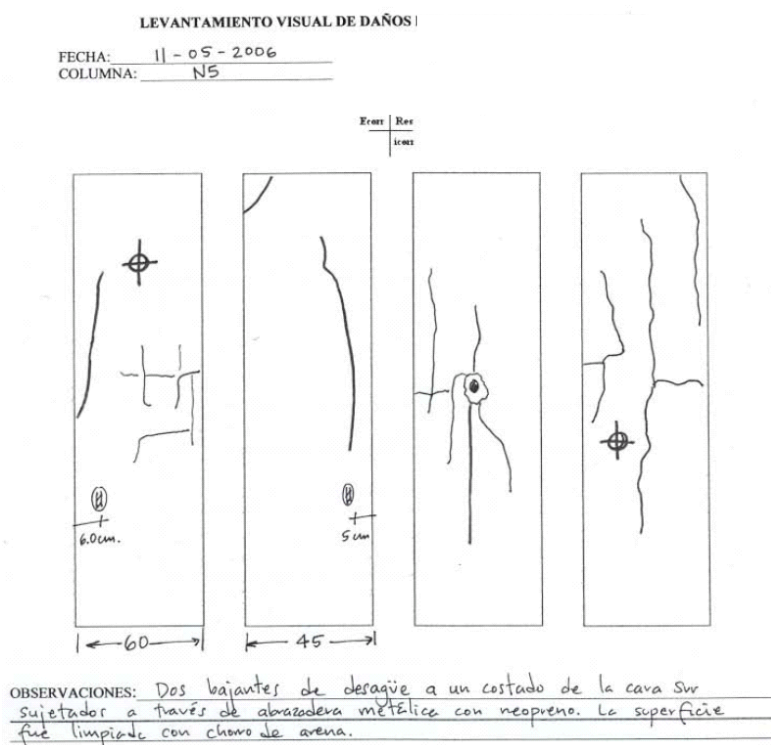
Figura 4. Reproducción de daños y observaciones en la inspección visual del elemento N5.

De manera general un 88% de los elementos evaluados presentaron una morfología de agrietamiento ocasionada por la expansión de los productos de corrosión, manifestándose la mayoría de éstas en la dirección vertical, es decir paralelo al acero principal.

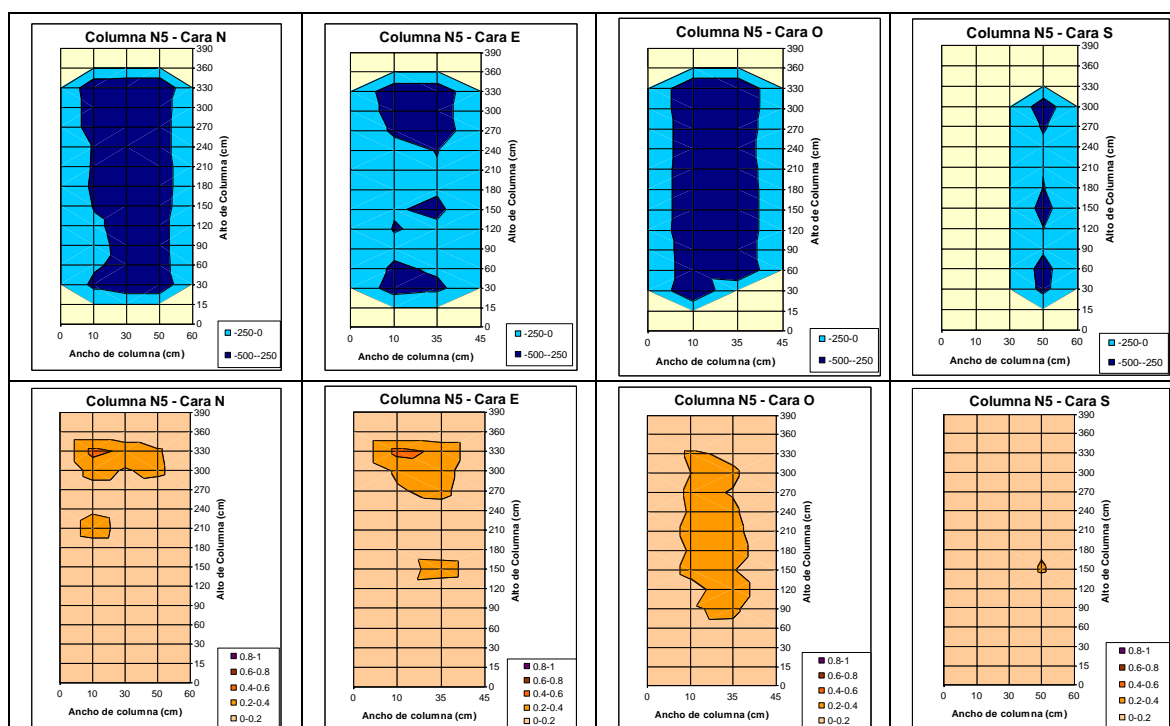
En lo que al E_{corr} se refiere, se encontró que al menos 40% del total de las lecturas registradas fueron más negativas que -250 mV, llegando en algunos casos a -600 mV, indicativos de una alta probabilidad de corrosión activa en estas zonas. Del total de elementos evaluados, aquellos denominados N5, I13, J15, M19, Q5, D12, O7/2 y R6, fueron encontrados en un estado de mayor probabilidad de corrosión. De manera generalizada, se obtuvieron valores de E_{corr} más negativos que -250 mV en las secciones extremas de los elementos que los conectan con el resto de la estructura del edificio evaluado. Lo anterior, probablemente debido a un proceso de corrosión galvánica derivada de las diferentes condiciones ambientales dentro del concreto que lo rodea (algunas armaduras en concreto sano y otras en concreto contaminado).

Figura 5. Potenciales y velocidades de corrosión de la columna N5.

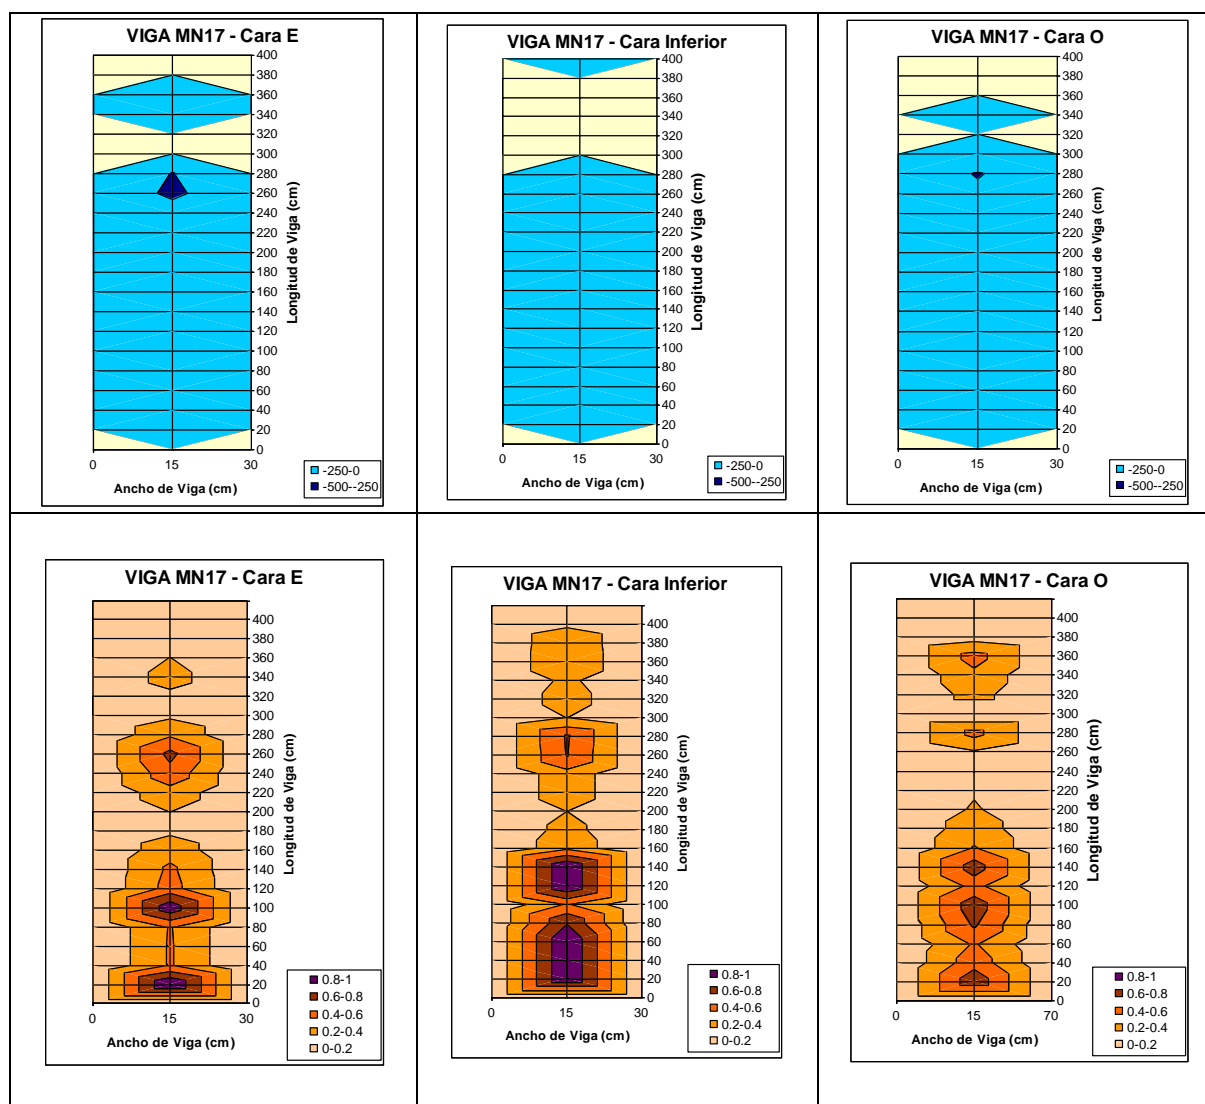
Se obtuvieron correlaciones aceptables entre los valores de E_{corr} e i_{corr} medidos. De manera general, se encontraron valores de i_{corr} superiores a $1 \mu\text{A}/\text{cm}^2$ en las zonas que indicaron mayor probabilidad de corrosión. Por el contrario, zonas que en un principio fueron determinadas como de baja probabilidad de corrosión en relación con la E_{corr} medida, presentaron zonas que indicaban una alta velocidad de degradación (i.e. elemento MN17, para el cual el 95% de valores de E_{corr} fue más positivo que -250 mV , presentó valores de i_{corr} del orden de $1 \mu\text{A}/\text{cm}^2$). Lo anterior podría ser debido a que el acero de la columna N17 en continuidad con aquel de la viga MN17 se encuentra en un estado de mayor actividad galvánica.

Figura 6. Potenciales y velocidades de corrosión de la viga MN17.

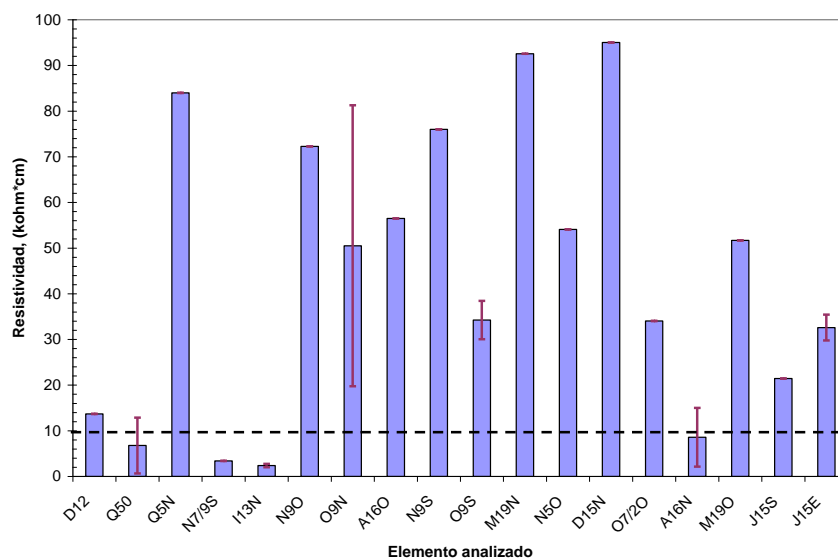
De manera general se observa que la mayor parte de los elementos tienen una resistividad que sobrepasa el valor límite propuesto, llegando a alcanzar valores cercanos a los $90 \text{ kohm} \cdot \text{cm}$. No obstante, solo los elementos designados Q5 cara Oeste (Q5O), N7/9 cara Sur (N7/9S), I13 cara Norte (I13N), A16 cara Norte (A16N) presentan una resistividad por debajo del valor límite.

Figura 7. Resistividad medida sobre los núcleos extraídos de los elementos.

La resistividad está influenciada directamente por el proceso de carbonatación, ya que este fenómeno produce compuestos estables que precipitan en los poros del concreto disminuyendo consecuentemente la porosidad del mismo. La carbonatación es un proceso que avanza del exterior hacia el interior de la matriz, por lo que el valor obtenido utilizando el proceso aplicado en este trabajo, involucra tanto al concreto carbonatado como al no carbonatado. Es así que, la resistividad obtenida se presenta como un promedio y un incremento puede atribuirse al efecto de la carbonatación de la matriz.

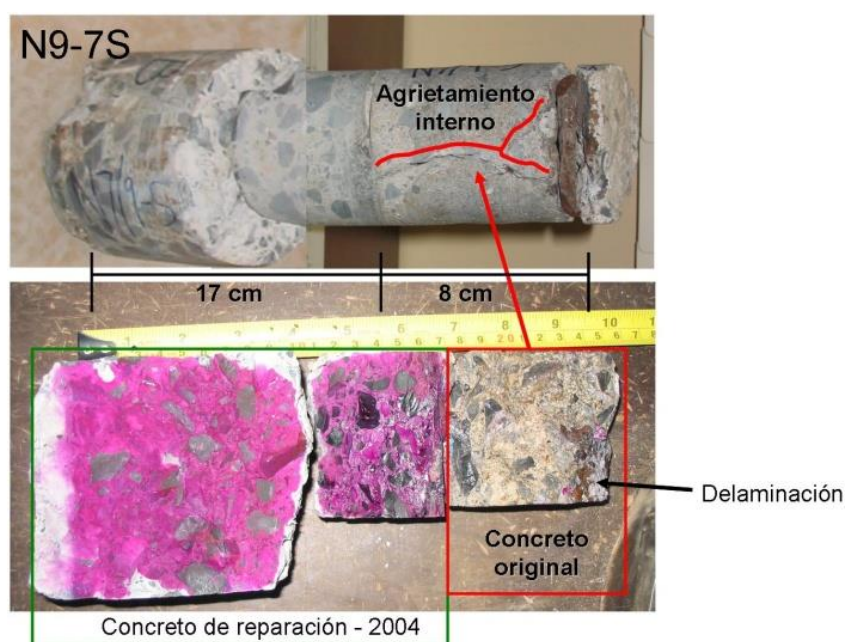
Después de haber realizado un examen visual del núcleo de la viga N7/9S (cara Sur), se pudo constatar la existencia de dos tipos de concreto, evidenciada por una junta localizada a 17 cm de la superficie del elemento (correspondiente al concreto utilizado en la reparación efectuada en el 2004). También, se observó la presencia de un agrietamiento interno en el concreto original, probablemente ocasionado por la expansión de los productos de corrosión que generó el estribo, el cual se aprecia en la imagen (véase Figura 8).

Figura 8. Aplicación de la fenolftaleína para la obtención del espesor carbonatado.

En lo que respecta al espesor carbonatado, a la fecha se presentan 12 mm en el concreto utilizado en la reparación. El concreto original se encuentra totalmente carbonatado y se observa que el acero vertical, ubicado a 25 cm de la superficie exterior del elemento, se encuentra embebido en éste. Dicho acero presentó delaminaciones propias de un estado avanzado de degradación. Basado en lo anterior, se deduce la importancia de las diferentes zonas de exposición dentro de la planta, las cuales generan diferentes microclimas que acentúan el fenómeno de la carbonatación. Sin embargo, del análisis realizado se concluye que la carbonatación no es un parámetro que determina la degradación por corrosión de las columnas evaluadas, no así para las vigas como se ha descrito para el caso de la viga N9-7S.

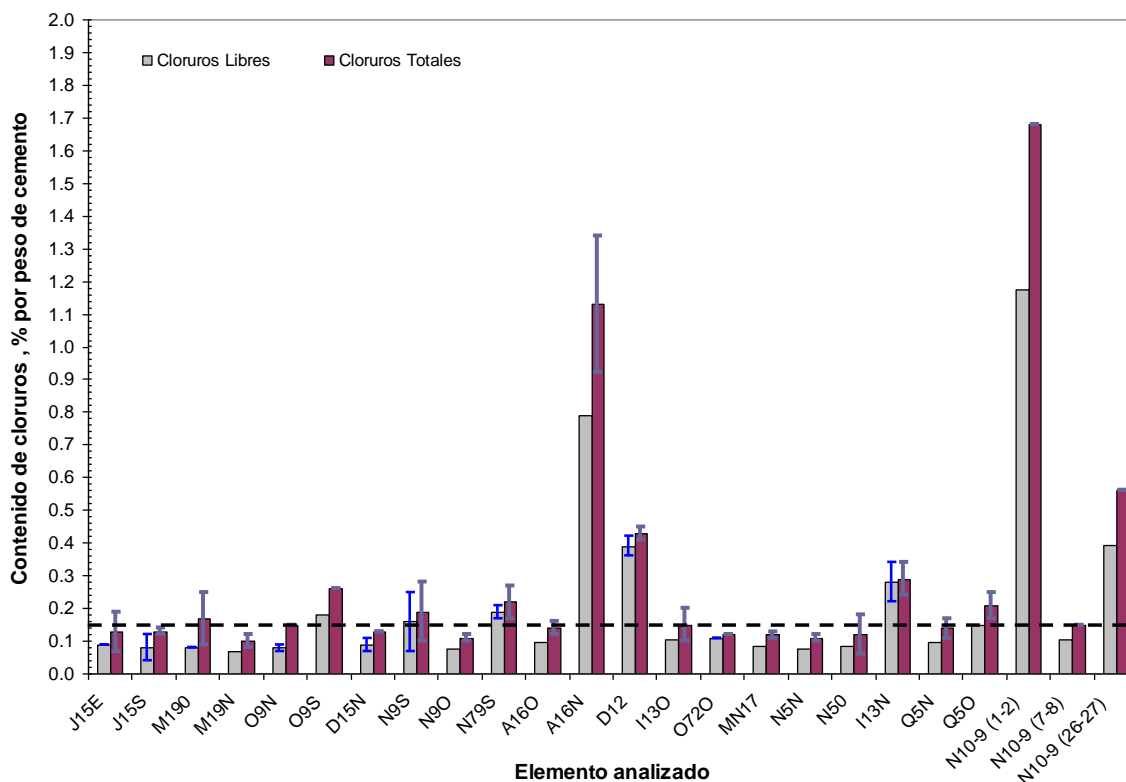
Figura 9. Contenidos de cloruros entre 6 y 8 cm de profundidad hacia el interior del elemento. Adicionalmente, para el elemento N10-9 se obtuvieron contenidos de cloruros en dos secciones: entre 1 y 2 cm de profundidad (interface concreto-medio ambiente) y en la sección final del núcleo entre 26 y 27 cm de profundidad.

Las concentraciones de cloruros libres en la interface acero-concreto variaron entre 0.07 y 0.8% por peso de cemento. Posterior a los análisis químicos para determinar la concentración de los cloruros totales (enlazados + libres), se calcula que el 75% de los cloruros totales se presentan en una condición iónica, siendo ésta la que inicia el proceso de corrosión del acero. Adicionalmente, se constata que el 50% de los elementos analizados (O9, N9, N7/9, A16, D12, Q5, I13 y N10-9) en alguna de sus caras cuenta con la cantidad mínima de cloruros necesaria para el inicio y desarrollo del proceso de corrosión. Es importante mencionar que se estimó un consumo de cemento de 300 kg/m^3 para efectos comparativos. Actualmente, se sabe que en intervenciones recientes se utilizan rangos que van desde los 400 hasta los 500 kg/m^3 de cemento. Esto supone una mayor resistencia a la penetración de cloruros y por ende un mayor tiempo de exposición de los elementos de concreto para sobrepasar los límites considerados como potencialmente dañinos.

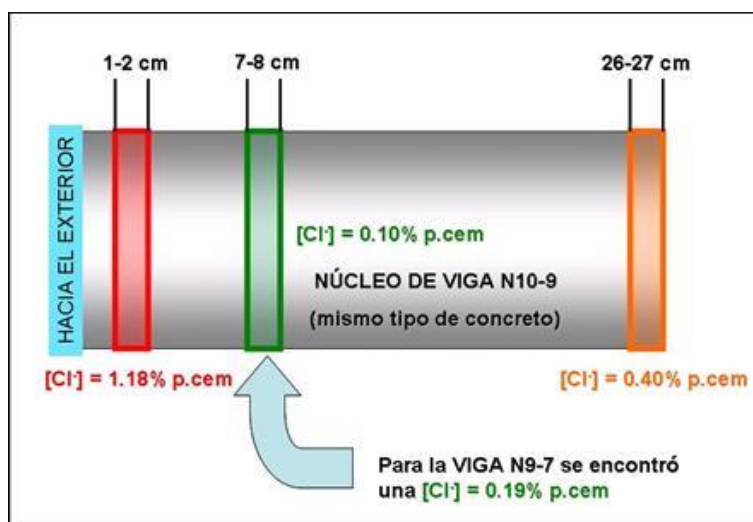
En la viga N10-9 (véase Figura 10) se obtuvieron concentraciones de cloruros en diferentes secciones: en la superficie (0-1 cm), en la sección media del concreto de más reciente reparación (6-7 cm) y en la sección interior (24-25 cm) del concreto originalmente colocado. Debido a la condición de exposición, la concentración de cloruros libres en la superficie alcanza un valor de 1.18%, el cual representó el máximo encontrado del total de elementos analizados. En la sección media, se encontró una concentración de 0.19%, inferior al valor obtenido en la superficie. Se asume que esta variación es debida a las características del concreto utilizado en la reparación realizada en el 2005. Sin embargo, la concentración en la sección interior de la viga (0.4%) es superior al límite especificado. Cabe mencionar que, debido al gradiente de concentraciones generado por la elevada diferencia en el contenido de cloruros entre el exterior y la sección media, se presentó un rápido ingreso de cloruros.

Figura 10. Representación esquemática de las concentraciones de cloruros obtenidas a diferentes profundidades del núcleo de la viga N10-9.
