**INVESTIGACIÓN DE FILTRACIONES EN LAS OBRAS
SUBTERRÁNEAS. CASO DE ESTUDIO: TÚNEL LOMA LARGA, SAN
PEDRO GARZA GARCÍA, N.L.**

COMO REQUISITO PARCIAL PARA OBTENER EL GRADO DE MAESTRO EN
CIENCIAS CON ORIENTACIÓN EN INGENIERÍA AMBIENTAL

ING. SUIZA RODRÍGUEZ MARTÍNEZ

AGOSTO 2024

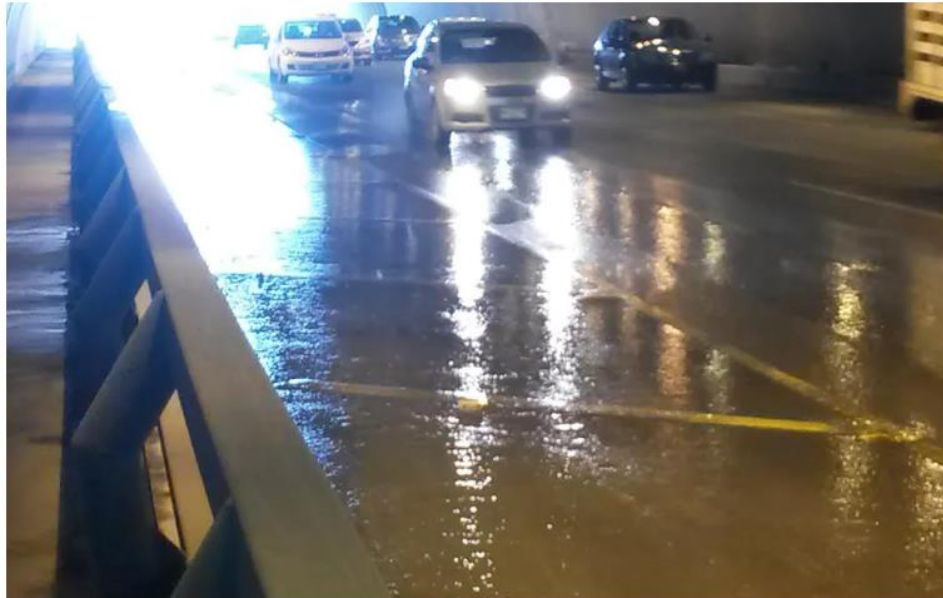
En al menos cuatro puntos del túnel se presentan fuertes escurrimientos, lo cual representa un riesgo para los automovilistas.

Los escurrimientos se registran desde el pasado lunes.

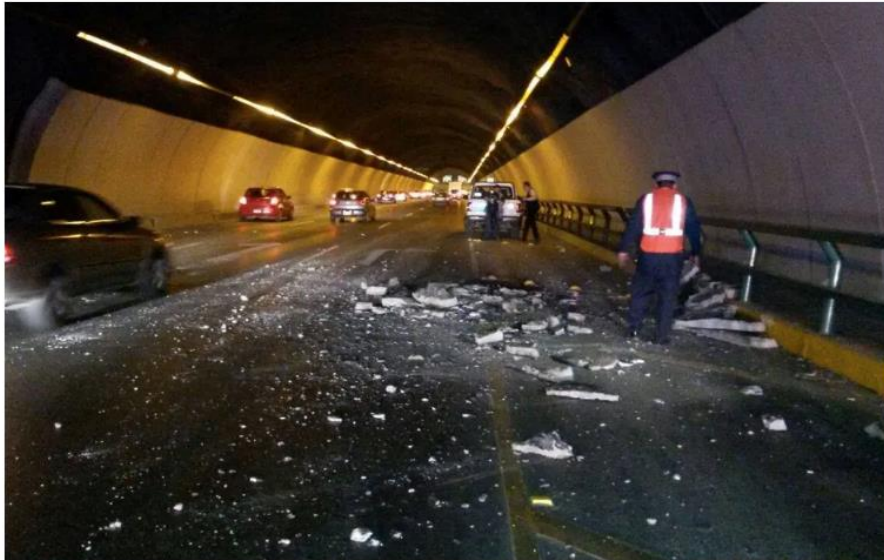
Pedazos de concreto que conforman el techo cayeron sobre el pavimento, ocasionando el cierre del carril que va de Monterrey a San Pedro Garza García.

No se reportaron personas lesionadas.

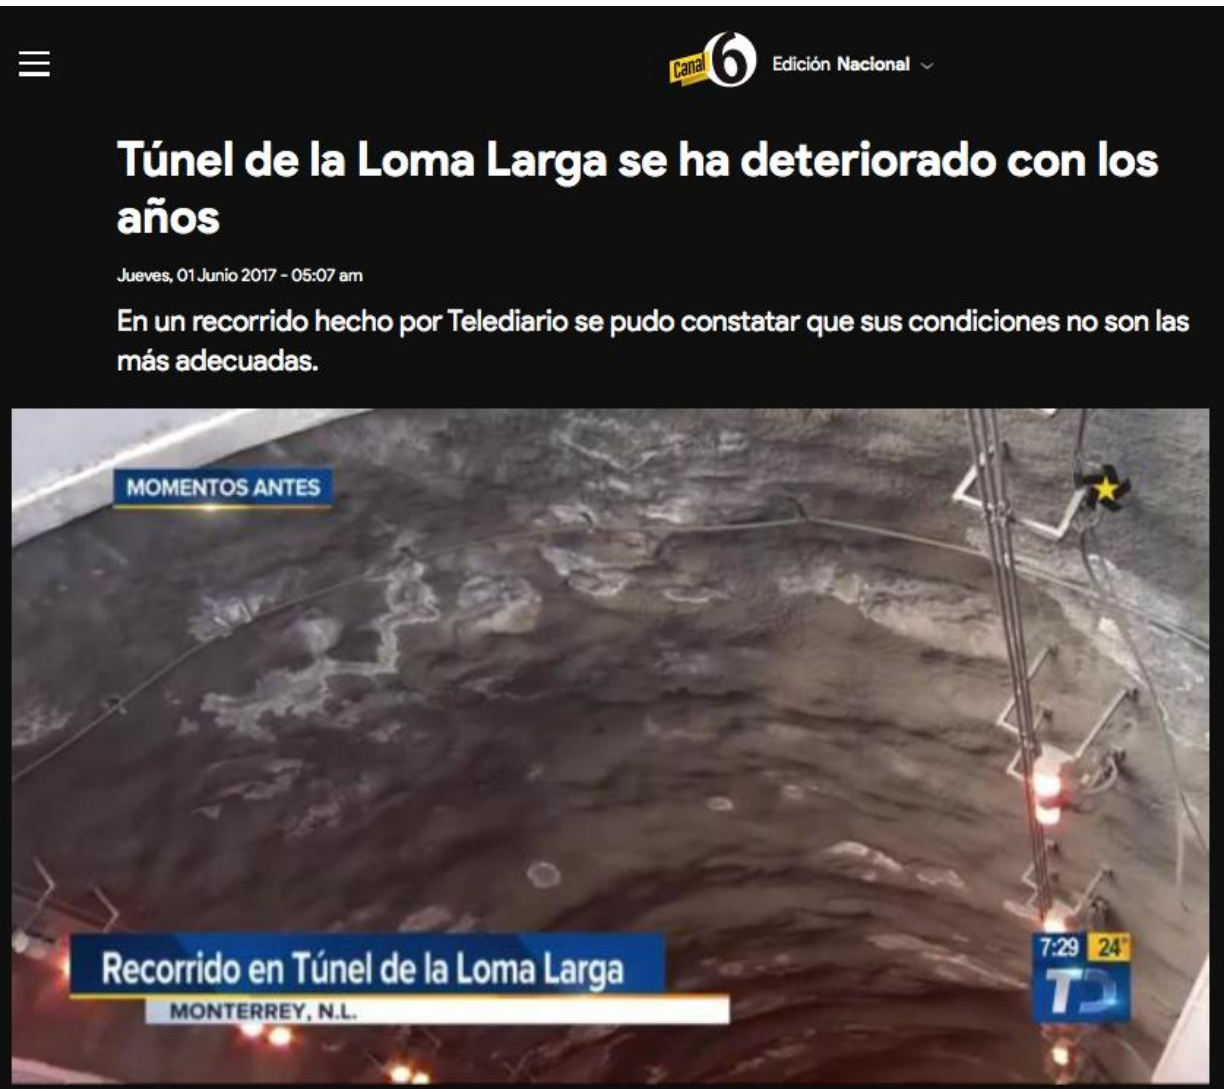
Desde su creación, el túnel de la loma larga ha sido una vía muy usada por los automovilistas, pero el paso del tiempo en su infraestructura empieza a dar problemas a los conductores porque existen diversas anomalías en su composición que pudieran ponerlos en una situación de riesgo. En un recorrido hecho por Telediario se pudo constatar que sus condiciones no son las más adecuadas, pues incluso se ha reportado que caen trozos de concreto en plena vía. Incluso ya ha sido molestia para aquellos peatones que tienen que transitar por ahí a un costado. Durante el recorrido no se constató si en el lugar realizan algún tipo de trabajo (Amao, 2017).

Figura 2.12. “Túnel de la Loma Larga se ha deteriorado con los años” Tomada de Telediario Canal 6 (2017).

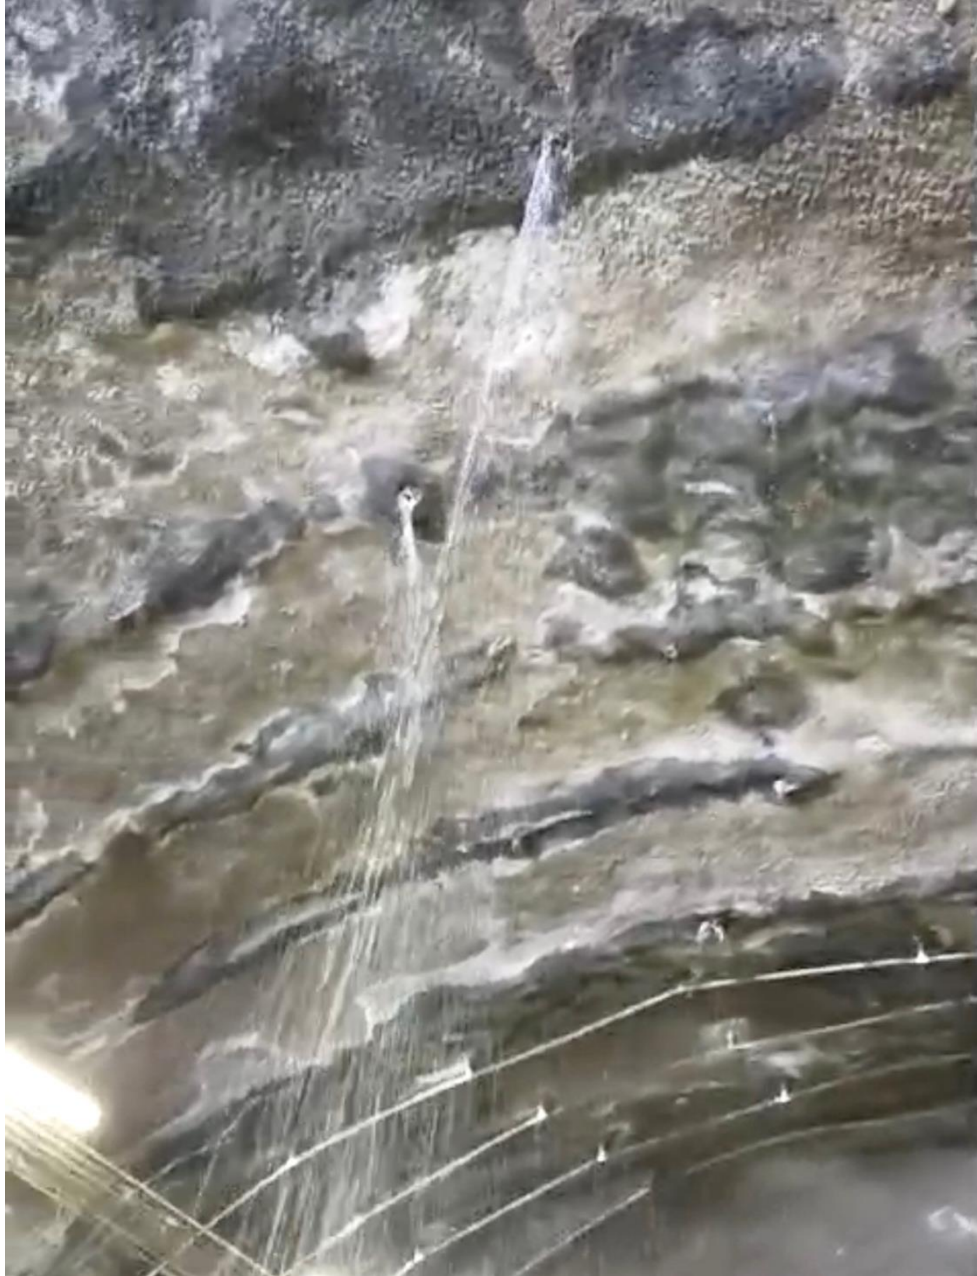
El 20 de junio de 2024, la tormenta tropical Alberto, trajo consigo fuertes precipitaciones que se reflejaron en el día siguiente como importantes filtraciones en el Túnel Loma Larga (Figura 2.13.). Se observa que las filtraciones en el techo emergen con presión, lo que se debe a la alta saturación del macizo rocoso que rodea a los túneles de Loma Larga.

Figura 2.13. Fotografía de las filtraciones que emergen dentro del Túnel Loma Larga después de la tormenta tropical Alberto.

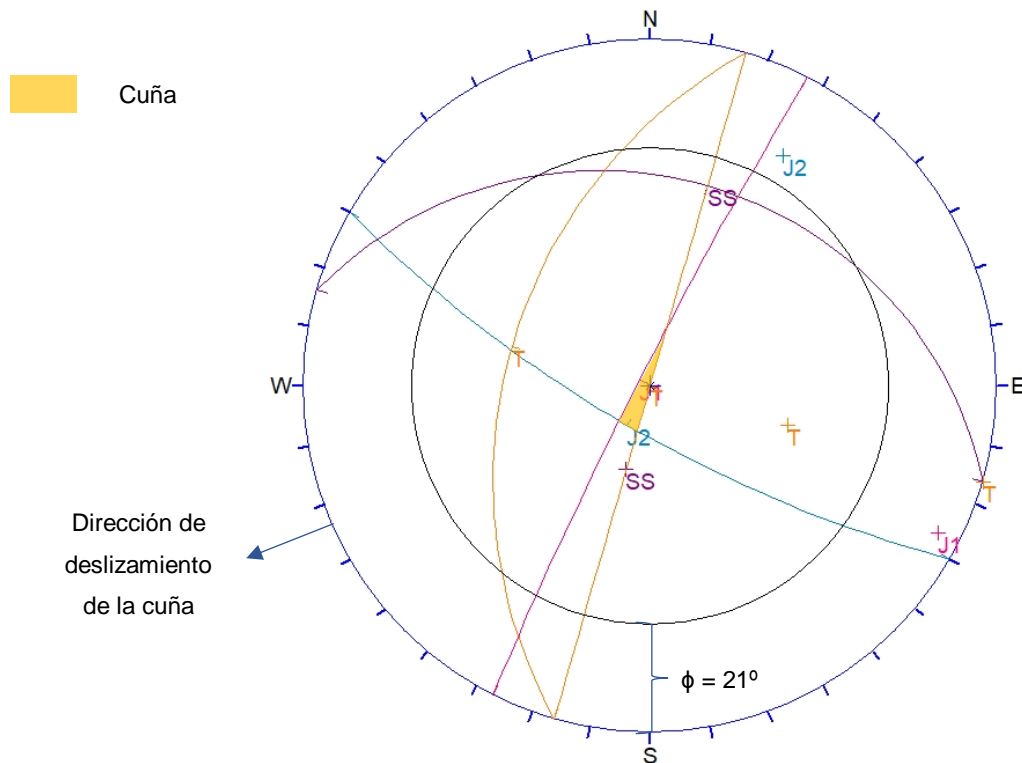
Figura 5.6. Proyección estereográfica y análisis cinemático del sitio DC.

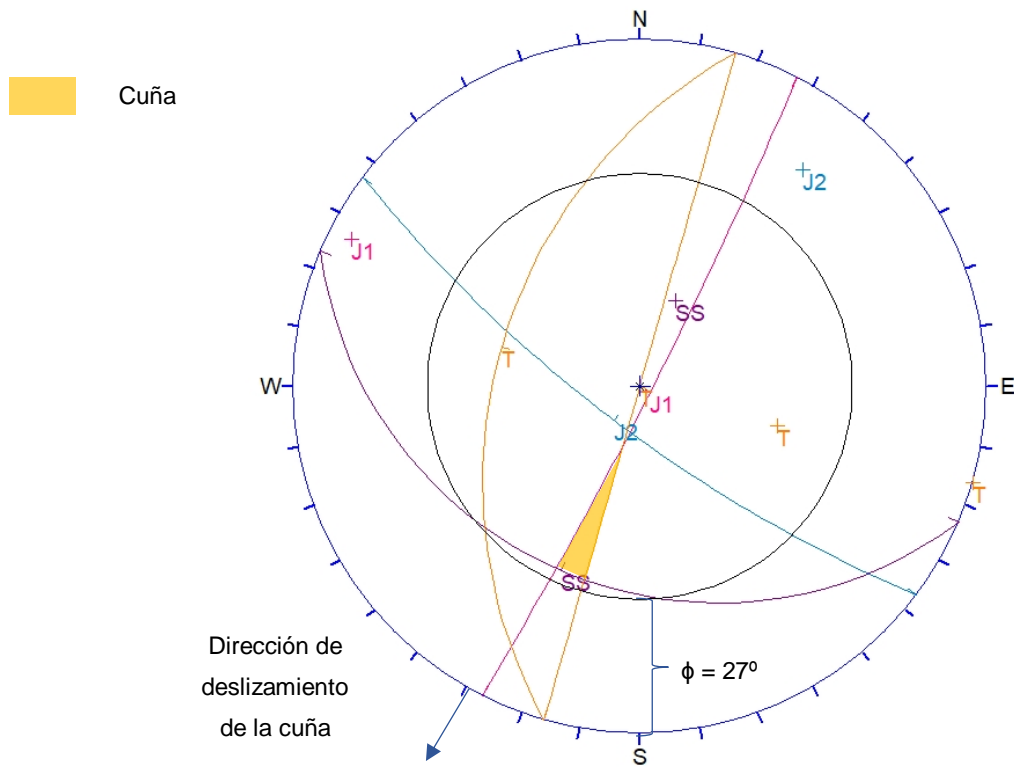
Figura 5.7. Proyección estereográfica y análisis cinemático del sitio HP.

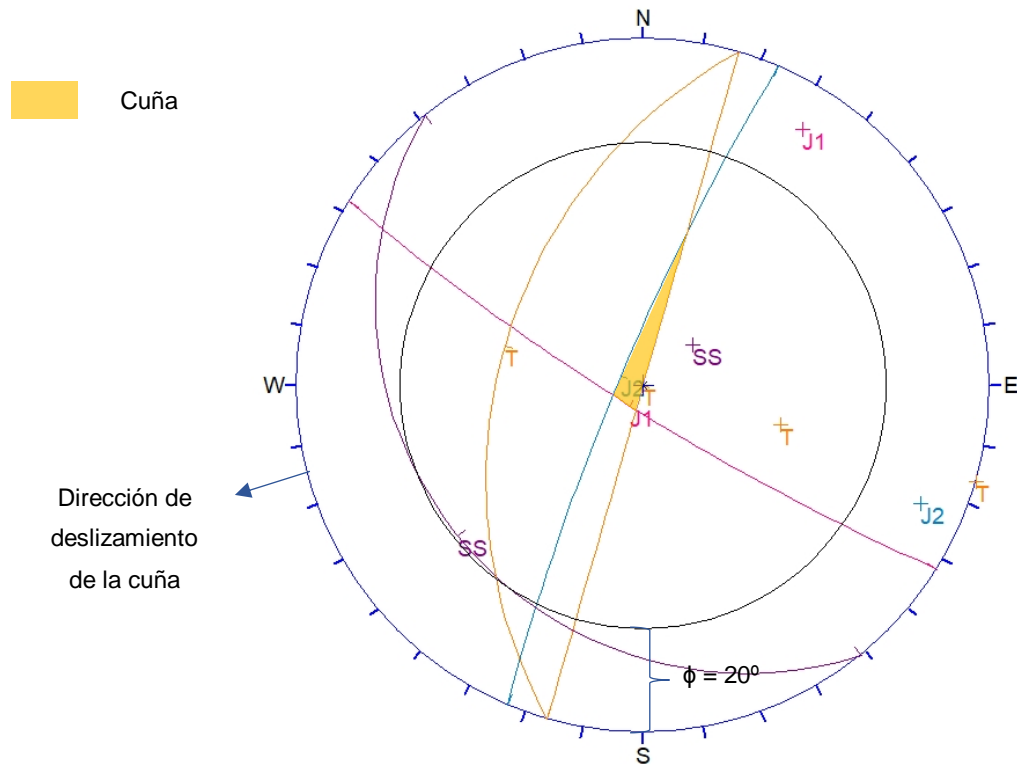
Figura 5.8. Proyección estereográfica y análisis cinemático del sitio CP.

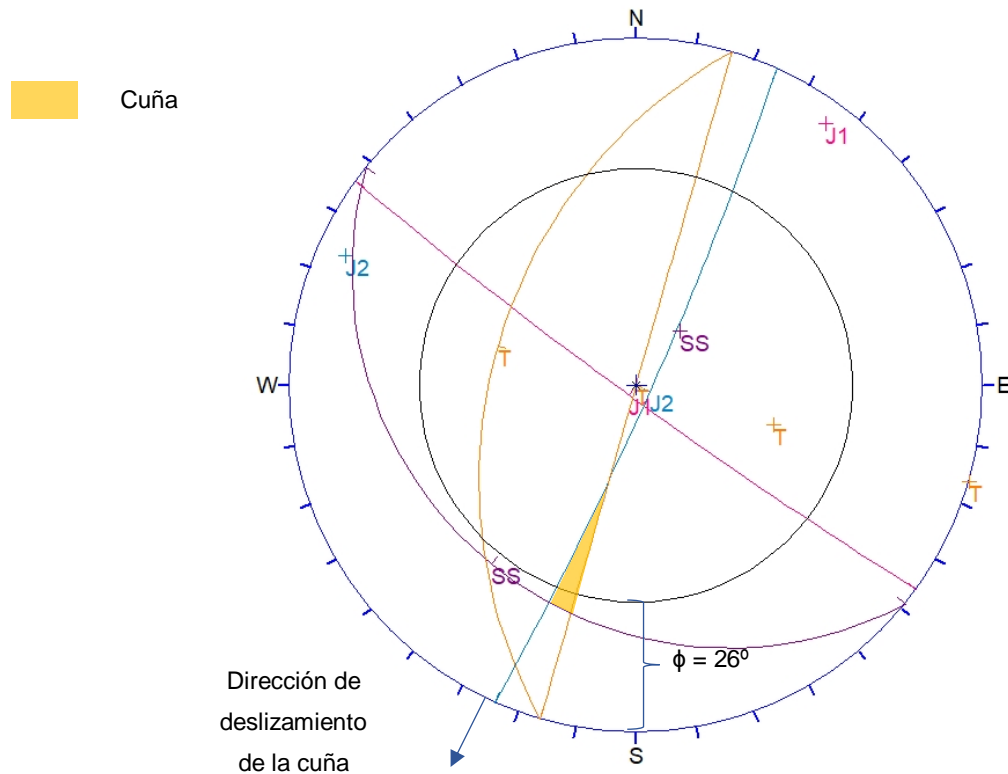
Figura 5.9. Proyección estereográfica y análisis cinemático del sitio EC.

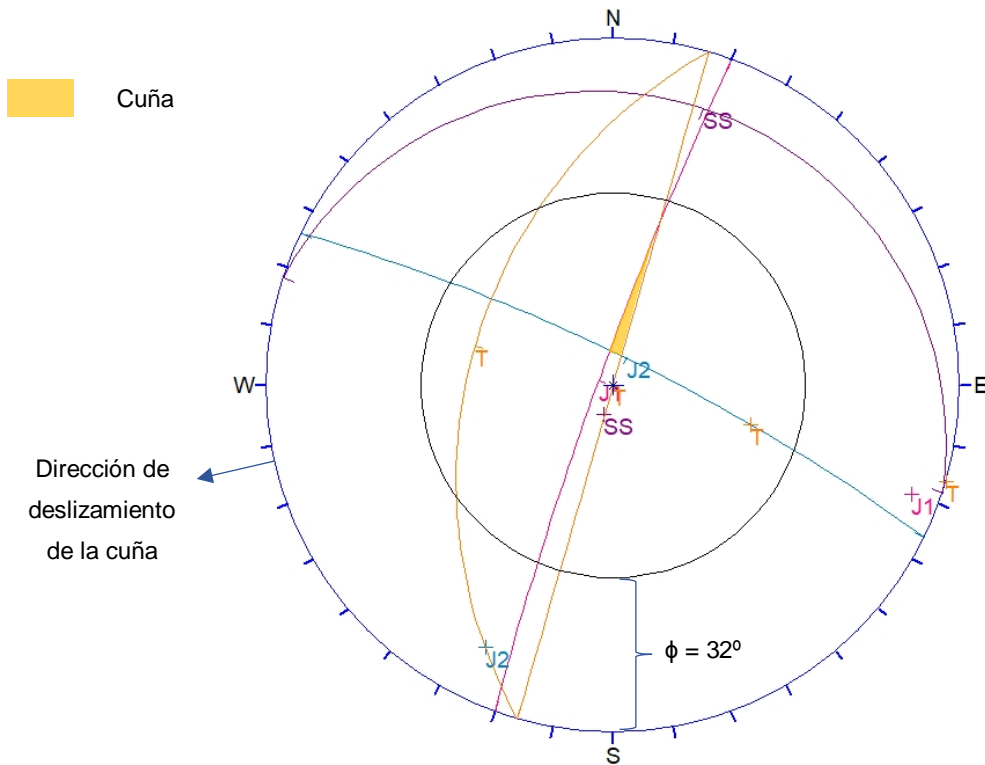
Figura 5.10. Proyección estereográfica y análisis cinemático del sitio TZ.

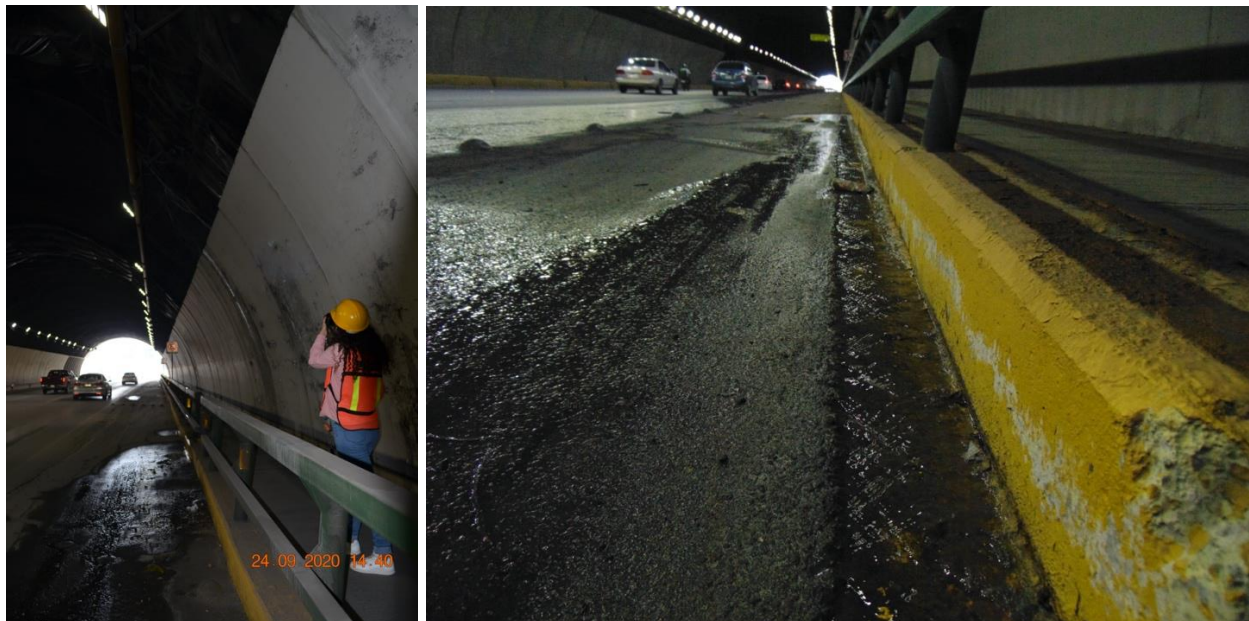
Figura 6.14. Fotografía del manantial que brota a nivel de carpeta asfáltica en el TLL.

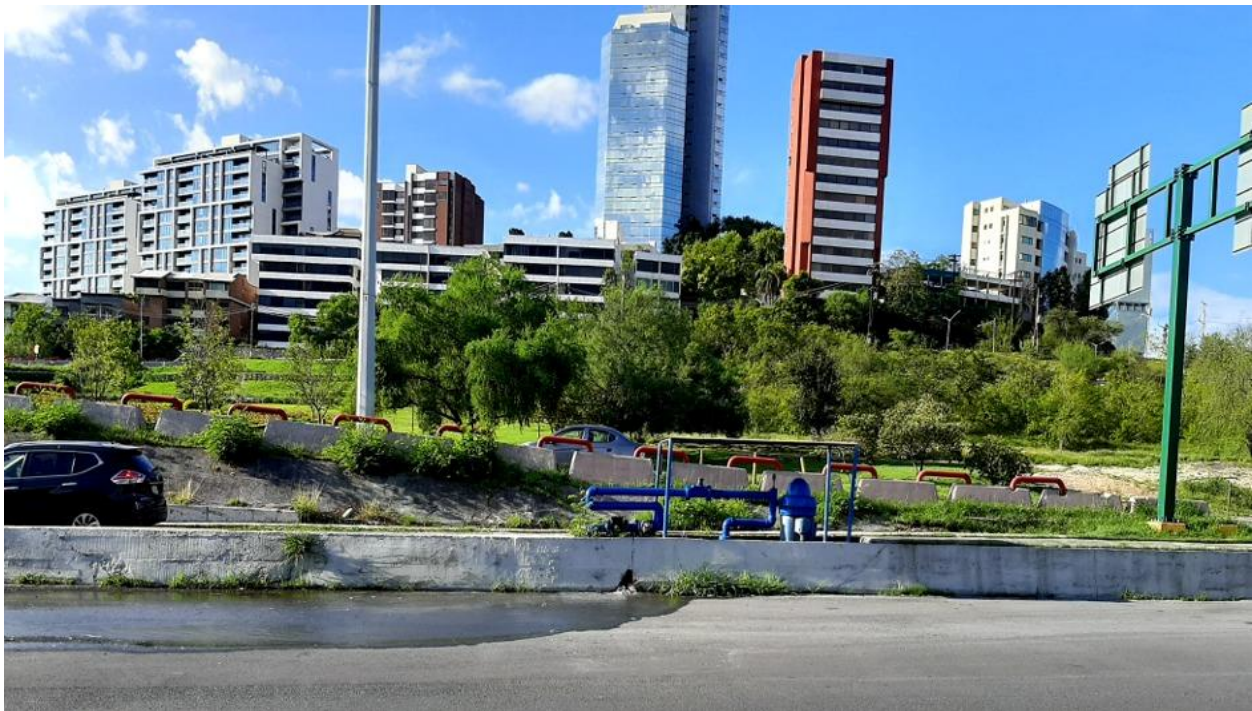
Figura 6.15. Derrame del pozo de Agua y Drenaje durante periodos de abundante precipitación en época de tormentas
