**TRATAMIENTO DE SITIOS DE ALTA INCIDENCIA DE ACCIDENTES EN
LA RED PROPIA DE CAMUFE. EL CASO DE LA CURVA DE
"LA PERA" SOBRE LA AUTOPISTA MEXICO - CUERNAVACA.**

**COMO REQUISITO PARCIAL
PARA OBTENER EL GRADO DE
MAESTRIA EN CIENCIAS CON ESPECIALIDAD
EN INGENIERIA DE TRANSITO**

**TRATAMIENTO DE SITIOS DE ALTA INCIDENCIA DE ACCIDENTES EN
LA RED PROPIA DE CAPUFE. EL CASO DE LA CURVA DE
“LA PERA” SOBRE LA AUTOPISTA MÉXICO - CUERNAVACA.**

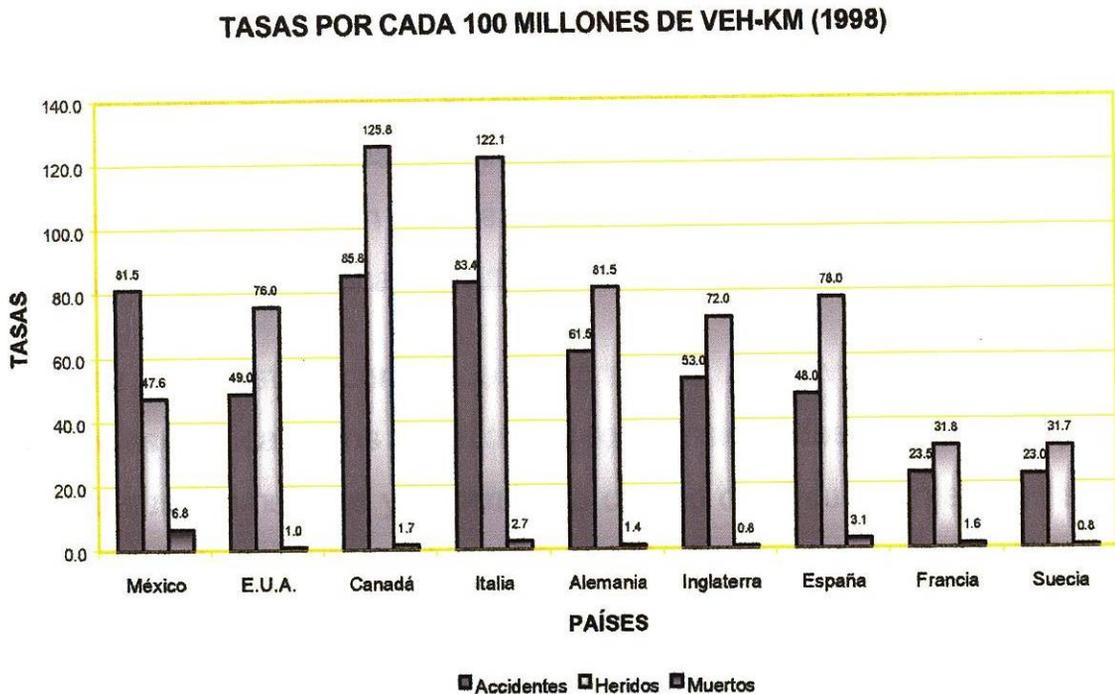
Figura 1.1 Tasas de accidentes por cada 100 millones de vehículos-kilómetro para distintos países.

En México, el problema anterior puede ser un tanto más crítico que en los países desarrollados, según indica la Figura 1.1, generada a partir de información reportada por la Federación Internacional de Carreteras (Referencia 1) y datos proporcionados por la Policía Federal Preventiva de México (Referencia 2). La figura muestra los índices o tasas de accidentes con lesionados, heridos y muertos, por cada 100 millones de vehículos-kilómetro (veh-km), para cada uno de los países considerados. En la figura se advierte que, en términos de la utilización de sus caminos (tasas por cada 100 millones de veh-km), los índices de México son significativos, particularmente en lo referente a muertos. La figura señala

que en México la cifra de muertos (normalizada en relación con el nivel de uso de los caminos) es de 5 a 10 veces mayor que en cualquiera de los otros países, aun cuando la cifra de México sólo se refiere a muertos en el lugar del accidente y la de los otros países también incluye lesionados en el lugar y que fallecen dentro de los 30 días posteriores al accidente.

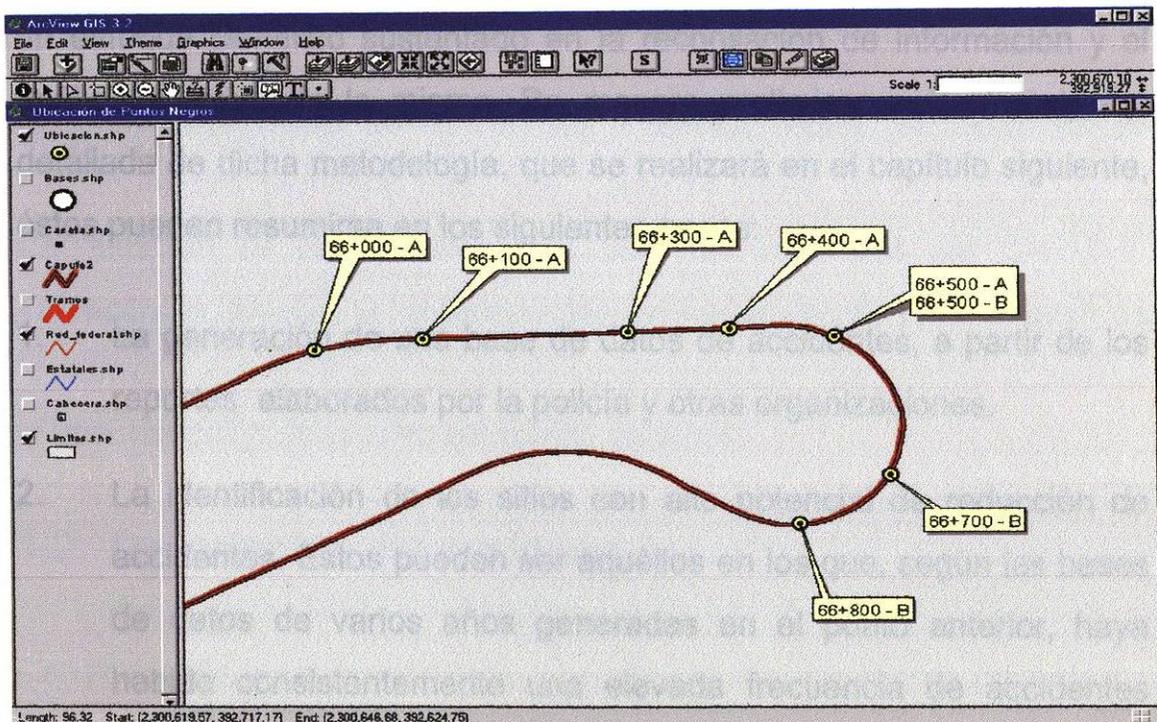
La Figura 1.2 ilustra, dentro del entorno de la curva “La Pera”, la ubicación específica de los 8 puntos negros considerados en este trabajo, así como sus kilometrajes y el sentido o cuerpo de circulación en que se ha presentado la elevada incidencia de accidentes en cada uno de ellos.

Figura 1.2 Ubicación específica de los 8 “Puntos Negros” considerados en este trabajo.

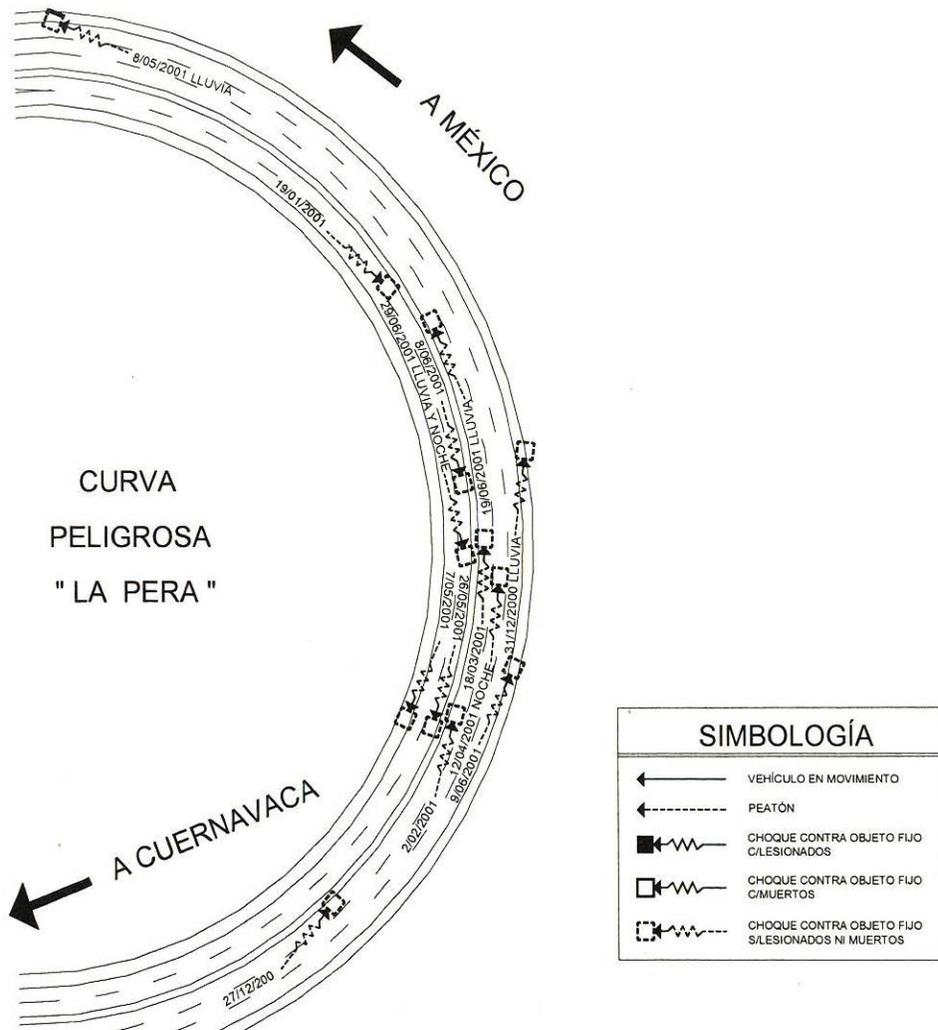
Figura 2.3 Diagrama de colisión de 13 reportes de accidentes.

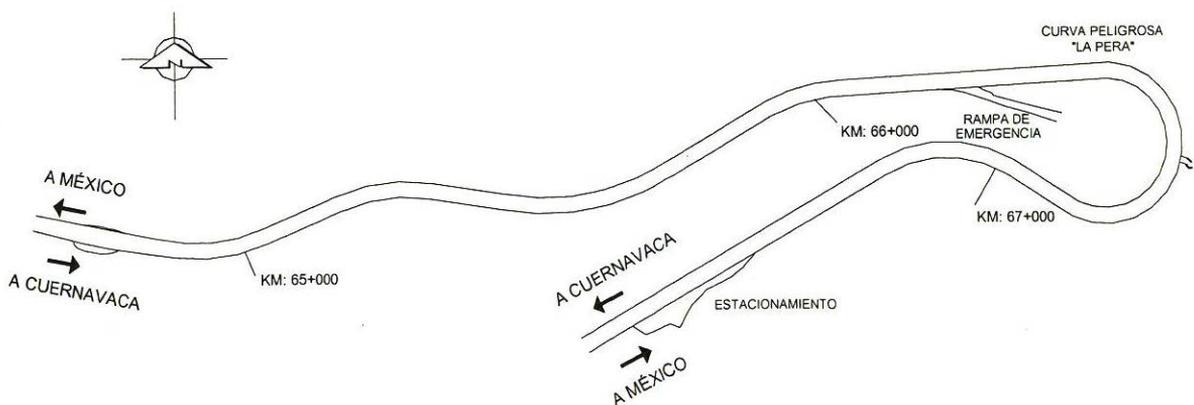
Finalmente, los trazos horizontales de ambos bordes externos de la autopista fueron exportados, también desde ArcView, a archivos electrónicos de AutoCAD. La Figura 3.1 ilustra la impresión de los trazos horizontales realizada desde AutoCAD.

Figura 3.1 Trazos horizontales del tramo en estudio levantados con sistemas de posicionamiento global (GPS).

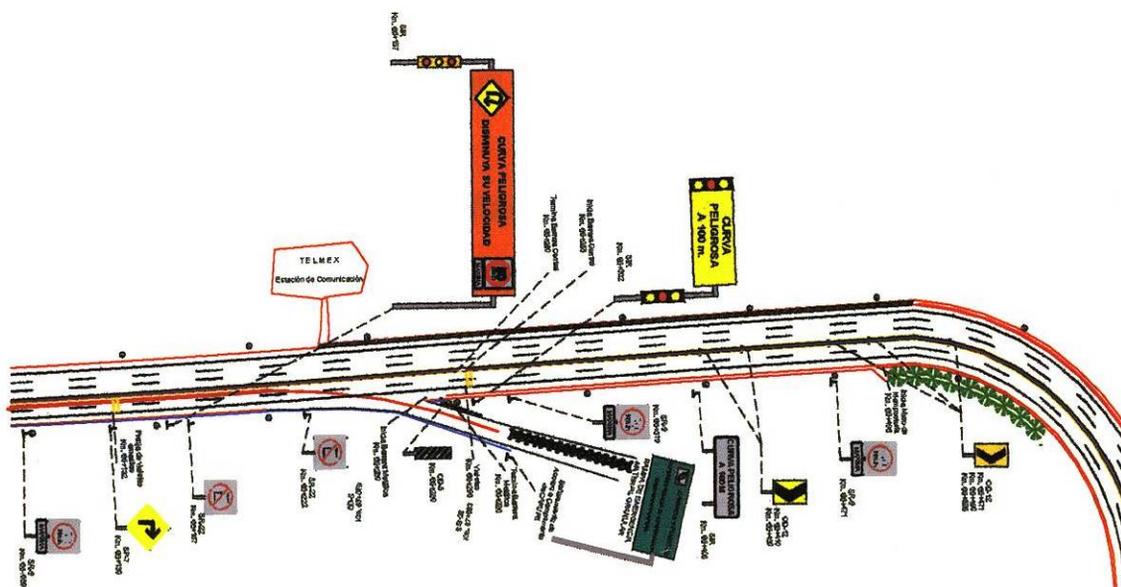
Las Figuras 3.2 y 3.3 se presentan, a manera de ejemplo, de la planta generada. La Figura 3.2 ilustra todo el detalle de inventario registrado en ella, para el segmento en tangente de 300 metros comprendido entre los cadenamientos 66+100 a 66+400 (puntos negros 2, 3 y 4 en el sentido "A"). En esta figura son evidentes las características de la sección transversal, en ambos sentidos de dicho segmento (número de carriles y acotamientos, etc.).

Figura 3.2 Inventario de señalamiento vertical y horizontal (66+100 al 66+400).

Como es evidente en la Figura 3.2, a la altura del kilómetro 66+250 de la dirección México-Cuernavaca (descendente) (al inicio del punto negro 3), se encuentra una rampa de emergencia, para vehículos a los que les hubiesen fallado los frenos.

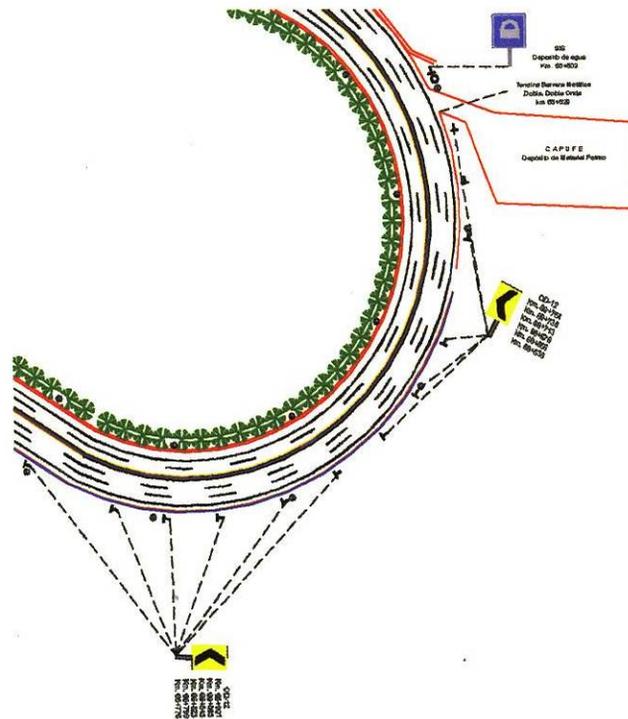
La Figura 3.3, por su parte, muestra el mismo tipo de información para el segmento de 300 metros en el centro de "La Pera", entre los cadenamientos 66+900 a 66+600 (punto negro 7 y 8 en el sentido "B").

Figura 3.3 Inventario de señalamiento vertical y horizontal (66+900 al 66+600).

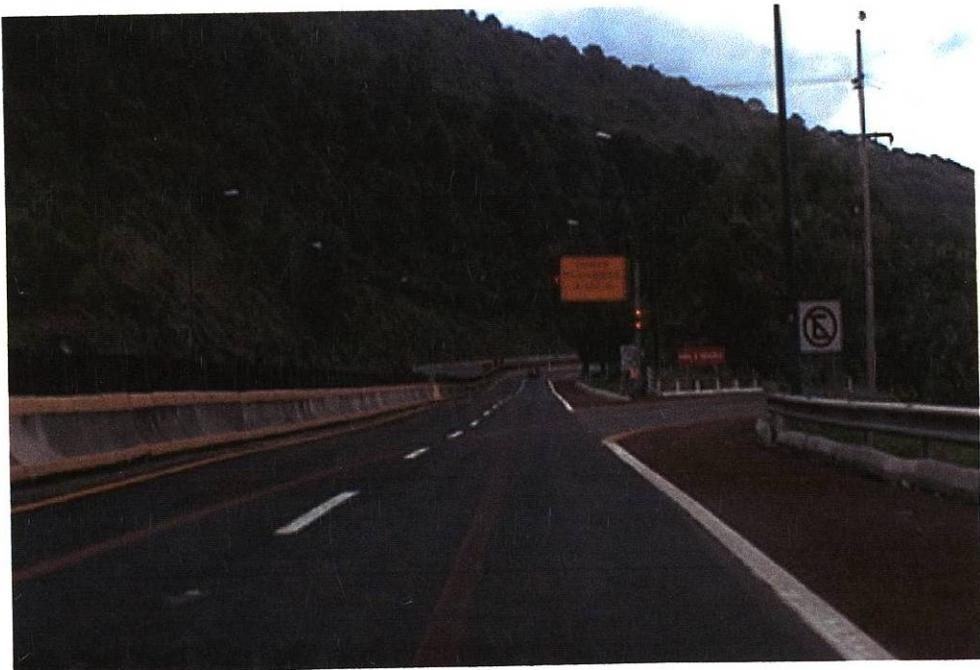
Figura 3.9 Acceso a la rampa de emergencia a vehículos sin frenos (km. 66+200, Cuerpo A, Inicio del Punto Negro 3).

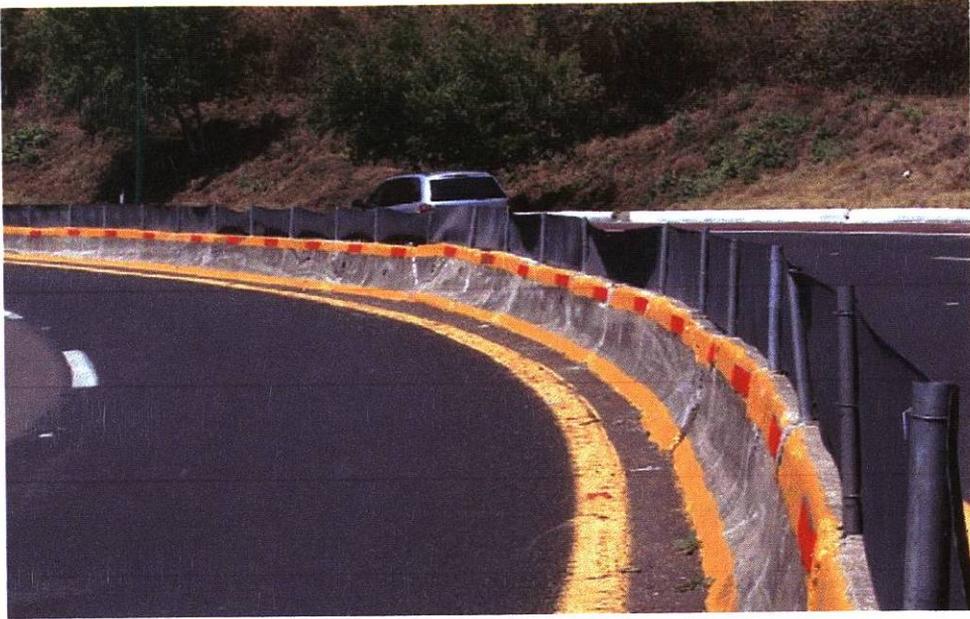
Figura 3.12 Barrera central de concreto con evidentes colisiones en el desarrollo de “La Pera” (km. 66+600, Cuerpo A, Punto Negro 5).

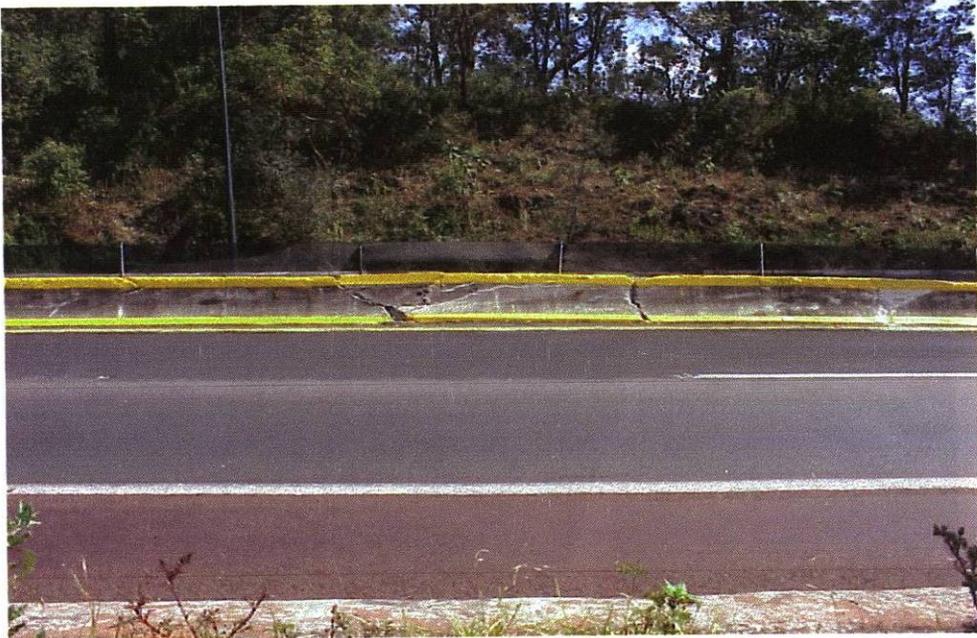
Figura 3.13 Barrera central en mal estado con restauraciones a lo largo de “La Pera” (km. 66+600, Cuerpo A, Punto Negro 5).

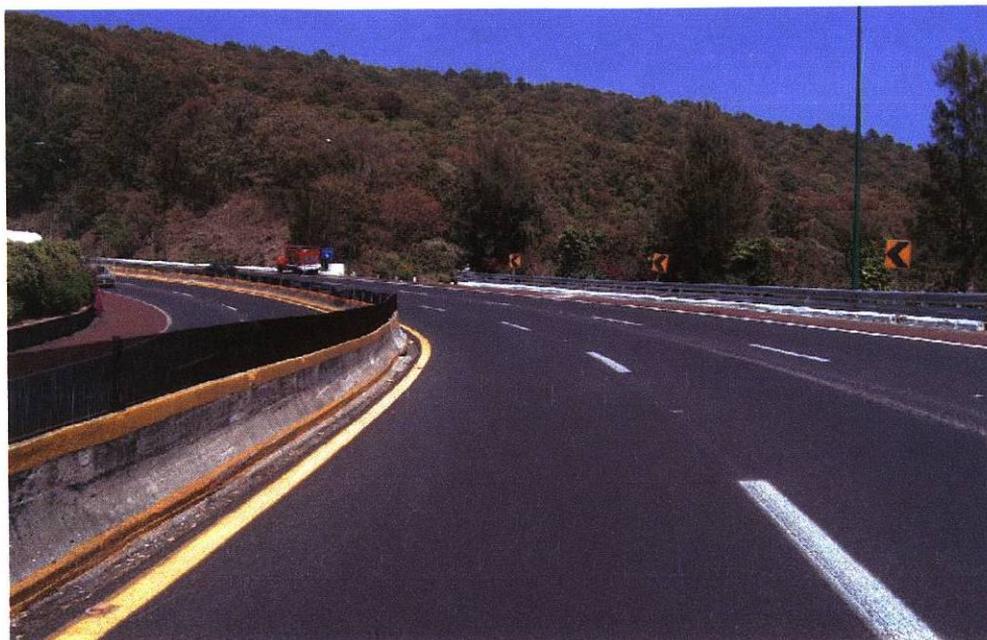
Figura 3.18 Centro de “La Pera” con una sobreelevación de 8.63% (km. 66+650, Cuerpo B, Punto Negro 7).

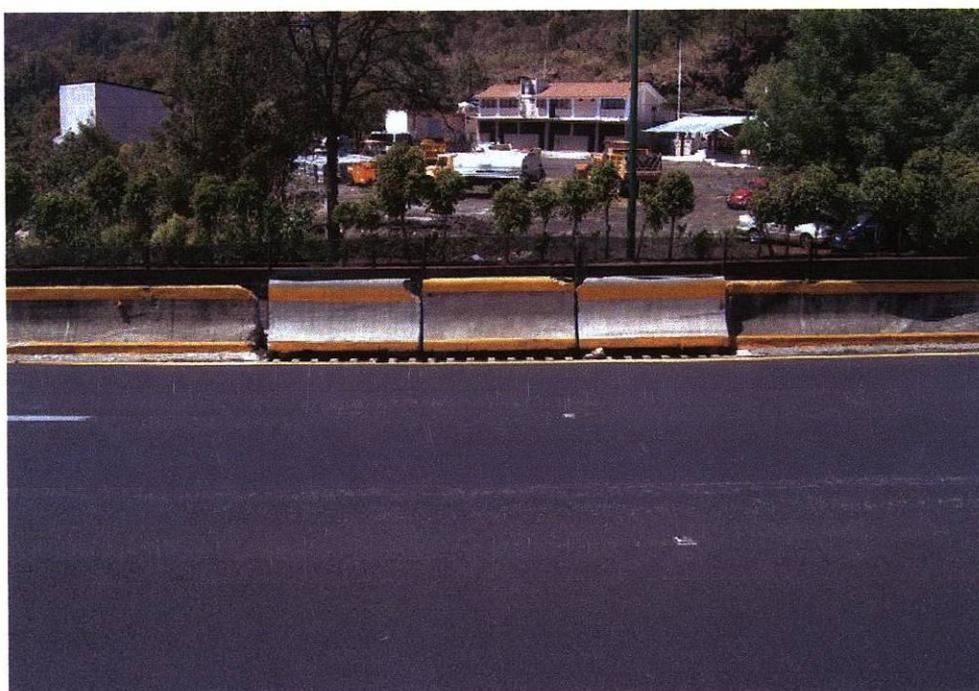
Figura 3.19 Captación de agua pluvial a través de rejillas para tener un mejor drenaje sobre la curva (km. 66+650, Cuerpo B, Punto Negro 7).

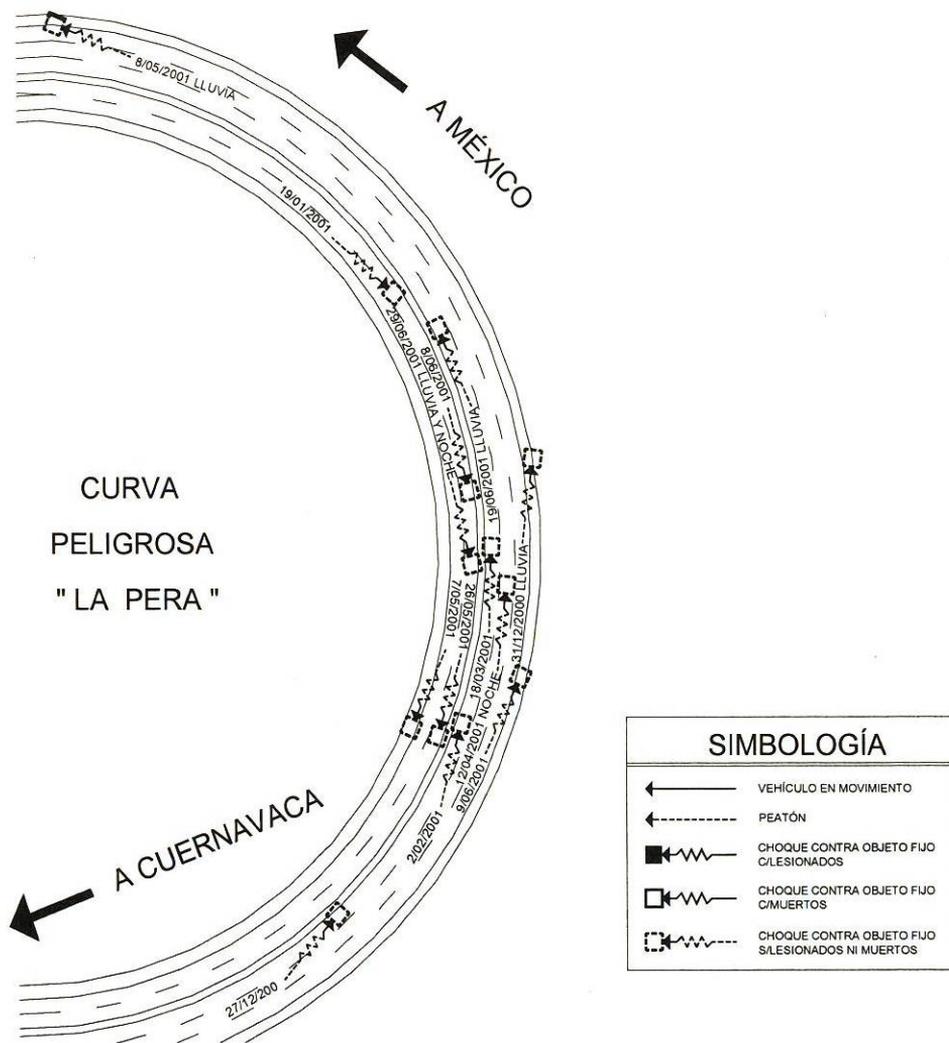
Figura 4.1 Diagrama de colisión de 13 reportes de accidentes.

Aunque la mayoría de los accidentes considerados en los diagramas de colisión y de factores de accidentalidad anteriores ocurren en el sentido B (8 de 13), el análisis histórico de 5 años de accidentes en esta curva (mostrado en el capítulo anterior) indica que **la frecuencia de accidentes es bastante mayor en el sentido A que en el B (más del doble).**

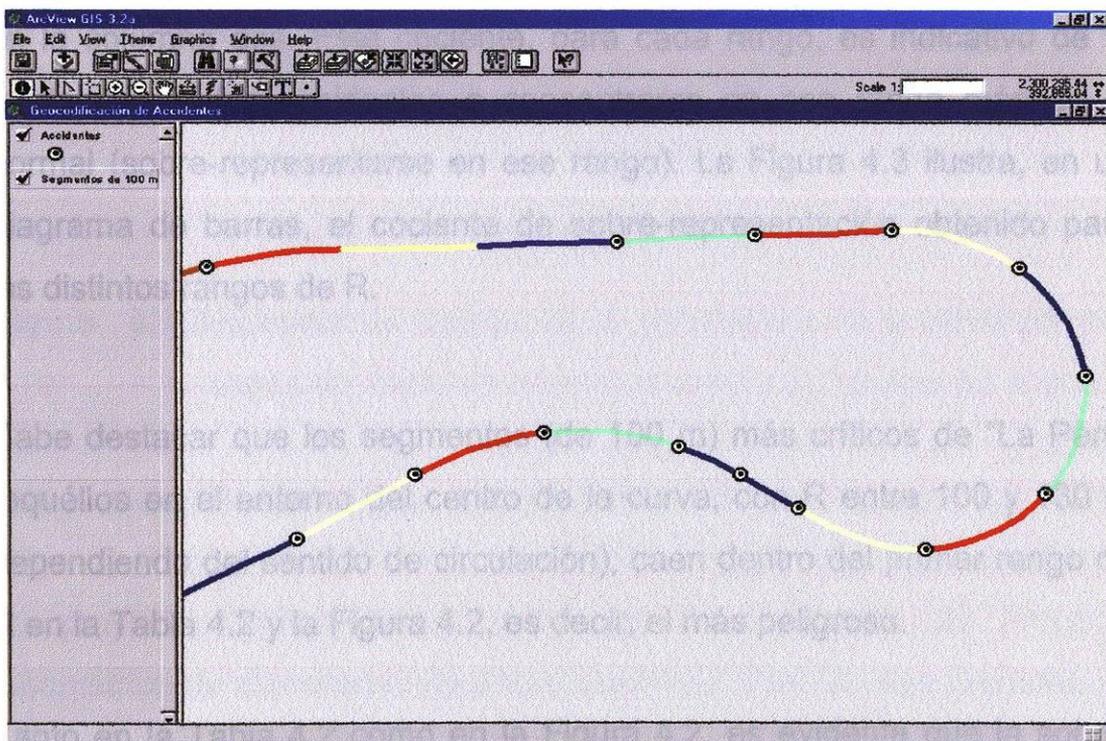
Como salida de la geocodificación, se genera un nuevo tema en la vista de segmentos, el cual, al ser activado, muestra la representación geográfica de los accidentes en dicha vista. Este nuevo tema es el mismo archivo de accidentes geocodificado, adicionado con una serie de datos entre los que se encuentra la identificación del segmento de ocurrencia de cada accidente. La Figura 4.2 ilustra la representación que se genera al activar este tema en la vista de segmentos, a la vez que muestra la ubicación, dentro de la Red Carretera Federal, de las autopistas consideradas. Una ventaja que se obtiene con la geocodificación es que permite integrar a la vista de segmentos, todos los datos contenidos en el archivo de accidentes (ya mencionados en la Sección 3.1.1, Capítulo 3), pudiéndose generar con ello los elementos de información en la Tabla 4.2, así como otros muchos más, mediante las herramientas convencionales de consulta de ArcView.

Figura 4.2 Representación geográfica que muestra los segmentos de 100 m y la geocodificación de accidentes.

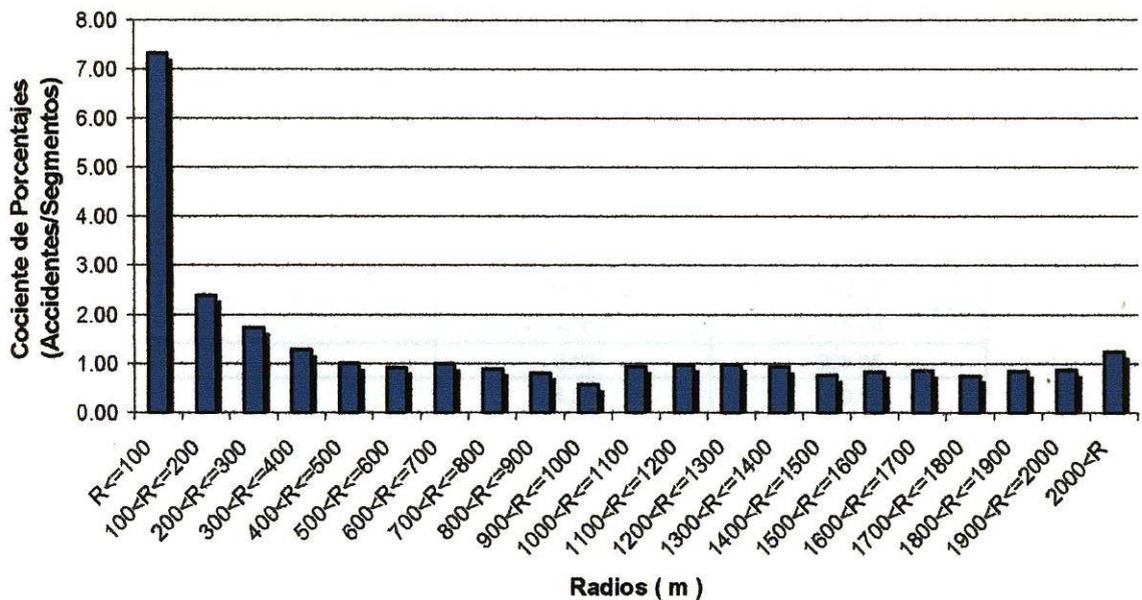
al disminuir R , el número de accidentes por sección aumenta y el porcentaje de secciones con esos valores de R disminuye, con lo cual estos dos efectos generan conjuntamente el comportamiento exponencial observado. Se obtiene también una sobre-representación relativamente elevada para el último rango de R ($R > 2000$ m), aunque asociada con problemas ajenos a la curvatura de los segmentos.

Figura 4.3 Diagrama de barras de la ocurrencia de accidentes por rangos de radio de curvatura para segmentos de 100 m.

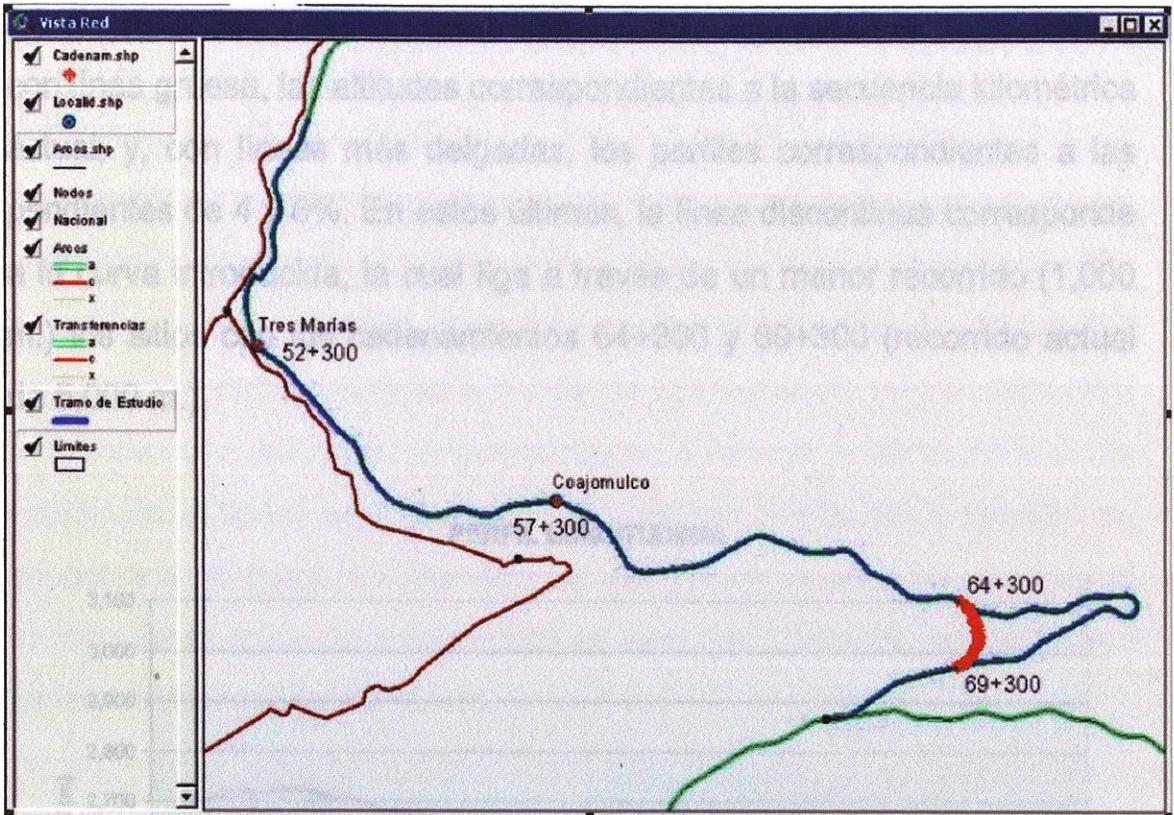
El costo de este tipo de acciones las hace prácticamente inviables, dada la orografía existente. Por ejemplo, considérese que se introduce una curva de 400 m. de radio y longitud de 1,000 m. (con sus respectivas espirales) entre los sitios con los cadenamientos 64+300 y 69+300 (con altitudes sobre el nivel del mar de 2,429.43 m. y 2,186.11 m., respectivamente) como se indica en la Figura 5.1 (con línea roja gruesa).

Figura 5.1 Introducción de curva de $R = 400$ m. y Longitud = 1,000 m. entre los cadenamientos 64+300 y 69+300.

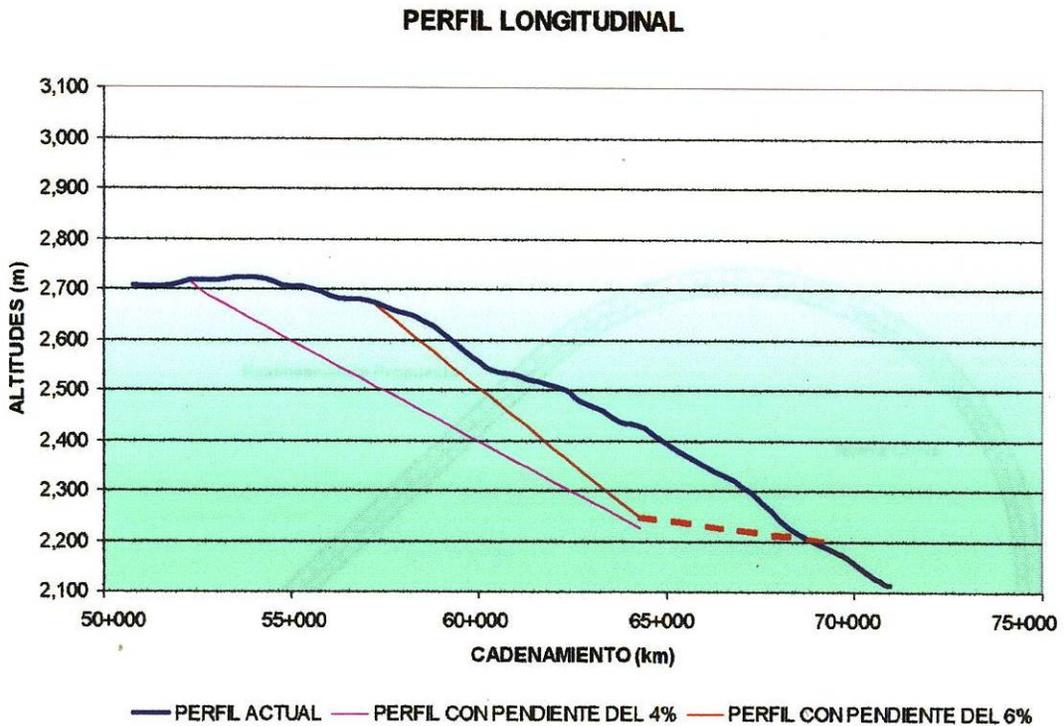
Ambas situaciones anteriores se ilustran en la Figura 5.2, la cual muestra, con línea gruesa, las altitudes correspondientes a la secuencia kilométrica actual; y, con líneas más delgadas, los perfiles correspondientes a las pendientes de 4 y 6%. En estos últimos, la línea discontinua corresponde a la curva introducida, la cual liga a través de un menor recorrido (1,000 m.) los sitios con los cadenamientos 64+300 y 69+300 (recorrido actual de 5,000 m.).

Figura 5.2 Perfil del eje de la autopista y perfiles correspondientes a pendientes de 4 y 6%.

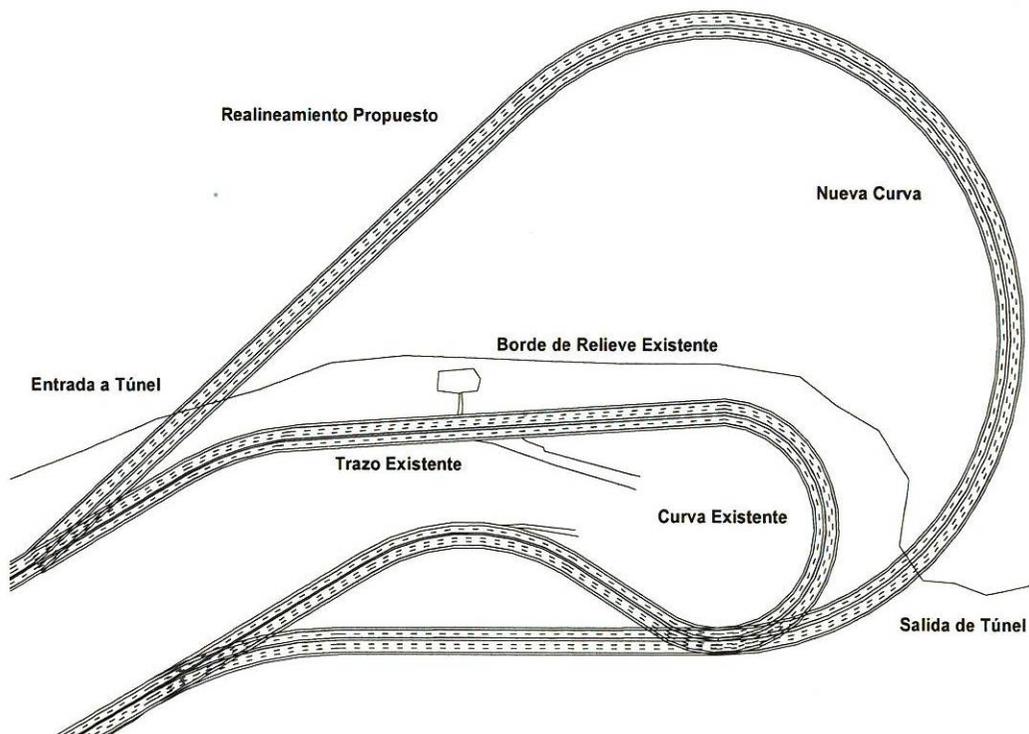
Obviamente, existe una diversidad de posibilidades en torno a alternativas de realineamiento mayor que involucren obras de alta ingeniería (p. ej. túneles, puentes, etc.). Por ejemplo, la Figura 5.3 esquematiza otra posibilidad a través de una curva de mayor radio (300 m.), sobre una planta en la que también se incluye el trazo de la curva actual. En la figura se ilustra que parte de esa nueva curva también se encontraría en túnel (un kilómetro de ella aproximadamente). Aunque el mejoramiento sería de menor costo en este caso, también caería dentro de las alternativas de alto costo.

Figura 5.3 Otra alternativa de realineamiento mayor a través de una curva de mayor radio (300 m.).

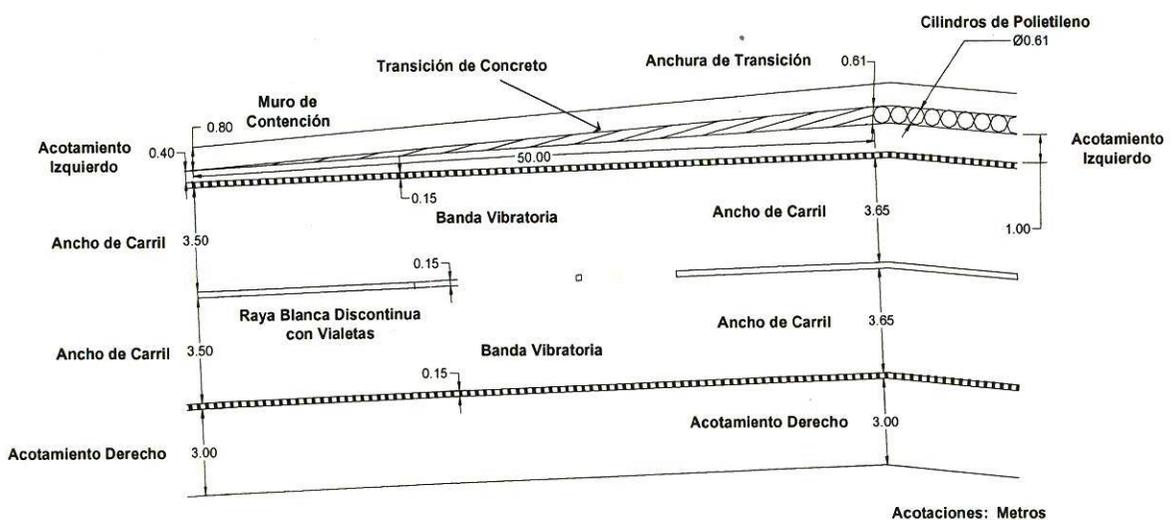
- *Realineamiento menor.* Se tiene conocimiento de que este tipo de medidas ya han sido aplicadas con anterioridad en “La Pera”, con bastante éxito. En este trabajo se propone un nuevo realineamiento menor que tiene que ver con la ampliación de los dos carriles de circulación, en el sentido México-Cuernavaca, de su ancho actual, en tangente de 3.50 m. a 3.65 m. Ello requiere de dos transiciones de 50 m.: una que termine al inicio de la curva (de 3.50 m. a 3.65 m.) y otra que comience al final de la misma (de 3.65 m. a 3.50 m.). En la Figura 5.4 se ilustra este detalle (junto con otros detalles), en la transición antes del inicio de la curva.

Figura 5.4 Transición antes del inicio de la curva (sentido México – Cuernavaca).

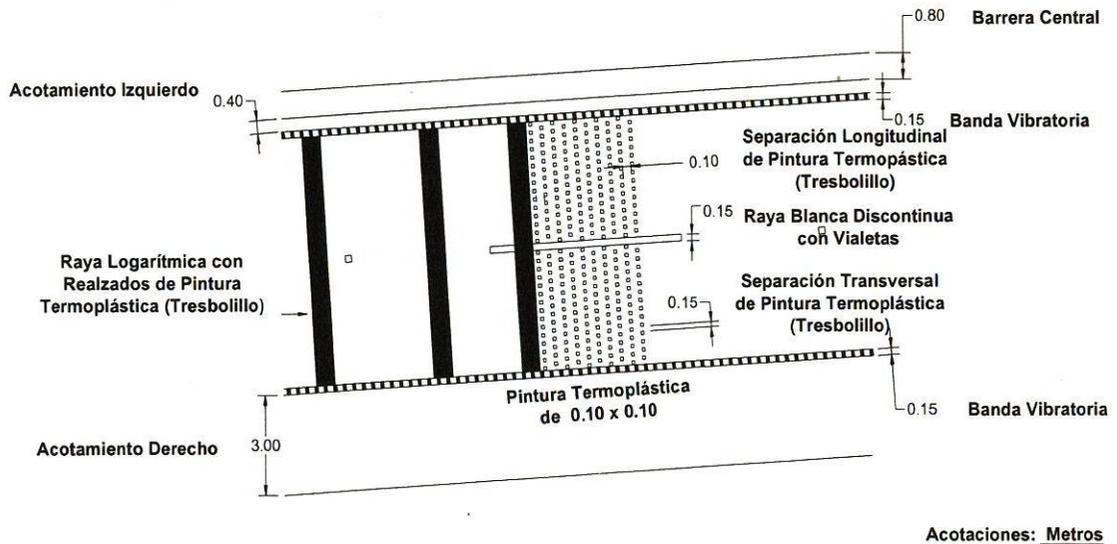
- *Vibradores de Pintura Termoplástica.* Se especifican 3 vibradores con pintura termoplástica reflejante amarilla, en los cadenamientos 66+100, 66+170 y 66+458. De igual forma rayas logarítmicas blancas con realzados de pintura termoplástica del cadenamiento 66+455 al 66+455. El detalle de vibradores y rayas logarítmicas, ubicados todos ellos en la tangente descendente antes de entrar a la curva, se ilustra en la Figura 5.6.

Figura 5.6 Rayas logarítmicas y vibradores con pintura termoplástica.

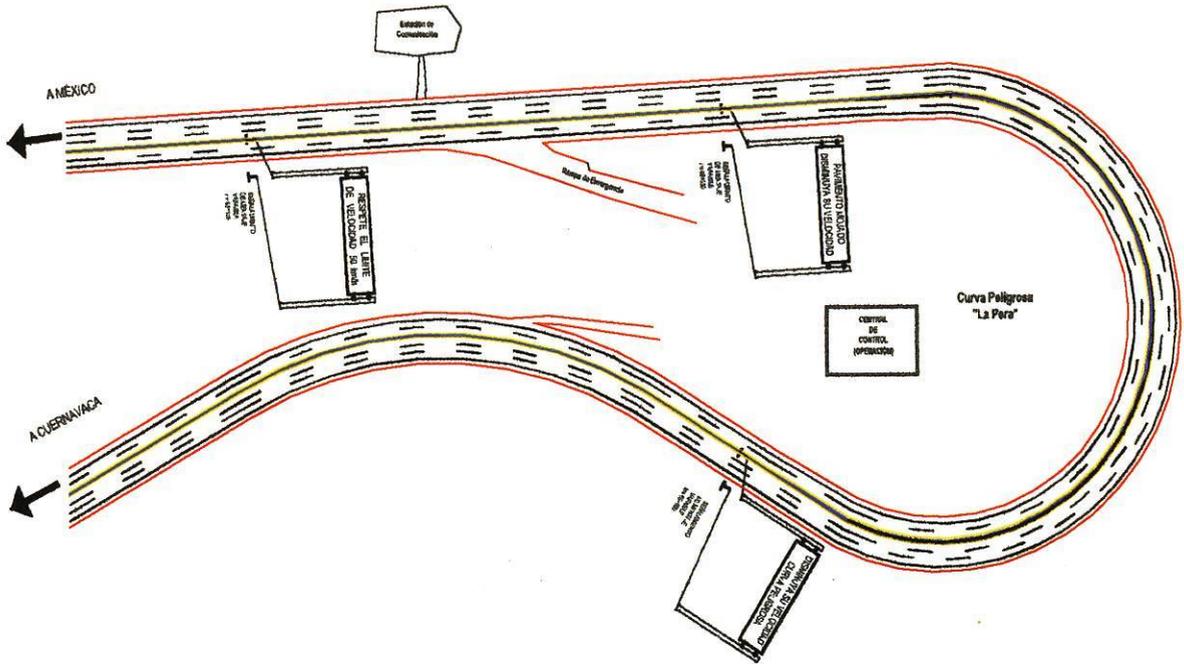
ubicación específica de las tres señales anteriores se ilustra en la Figura 5.7.

Figura 5.7 Ubicación específica de las señales de mensaje variables (Tipo Puente).

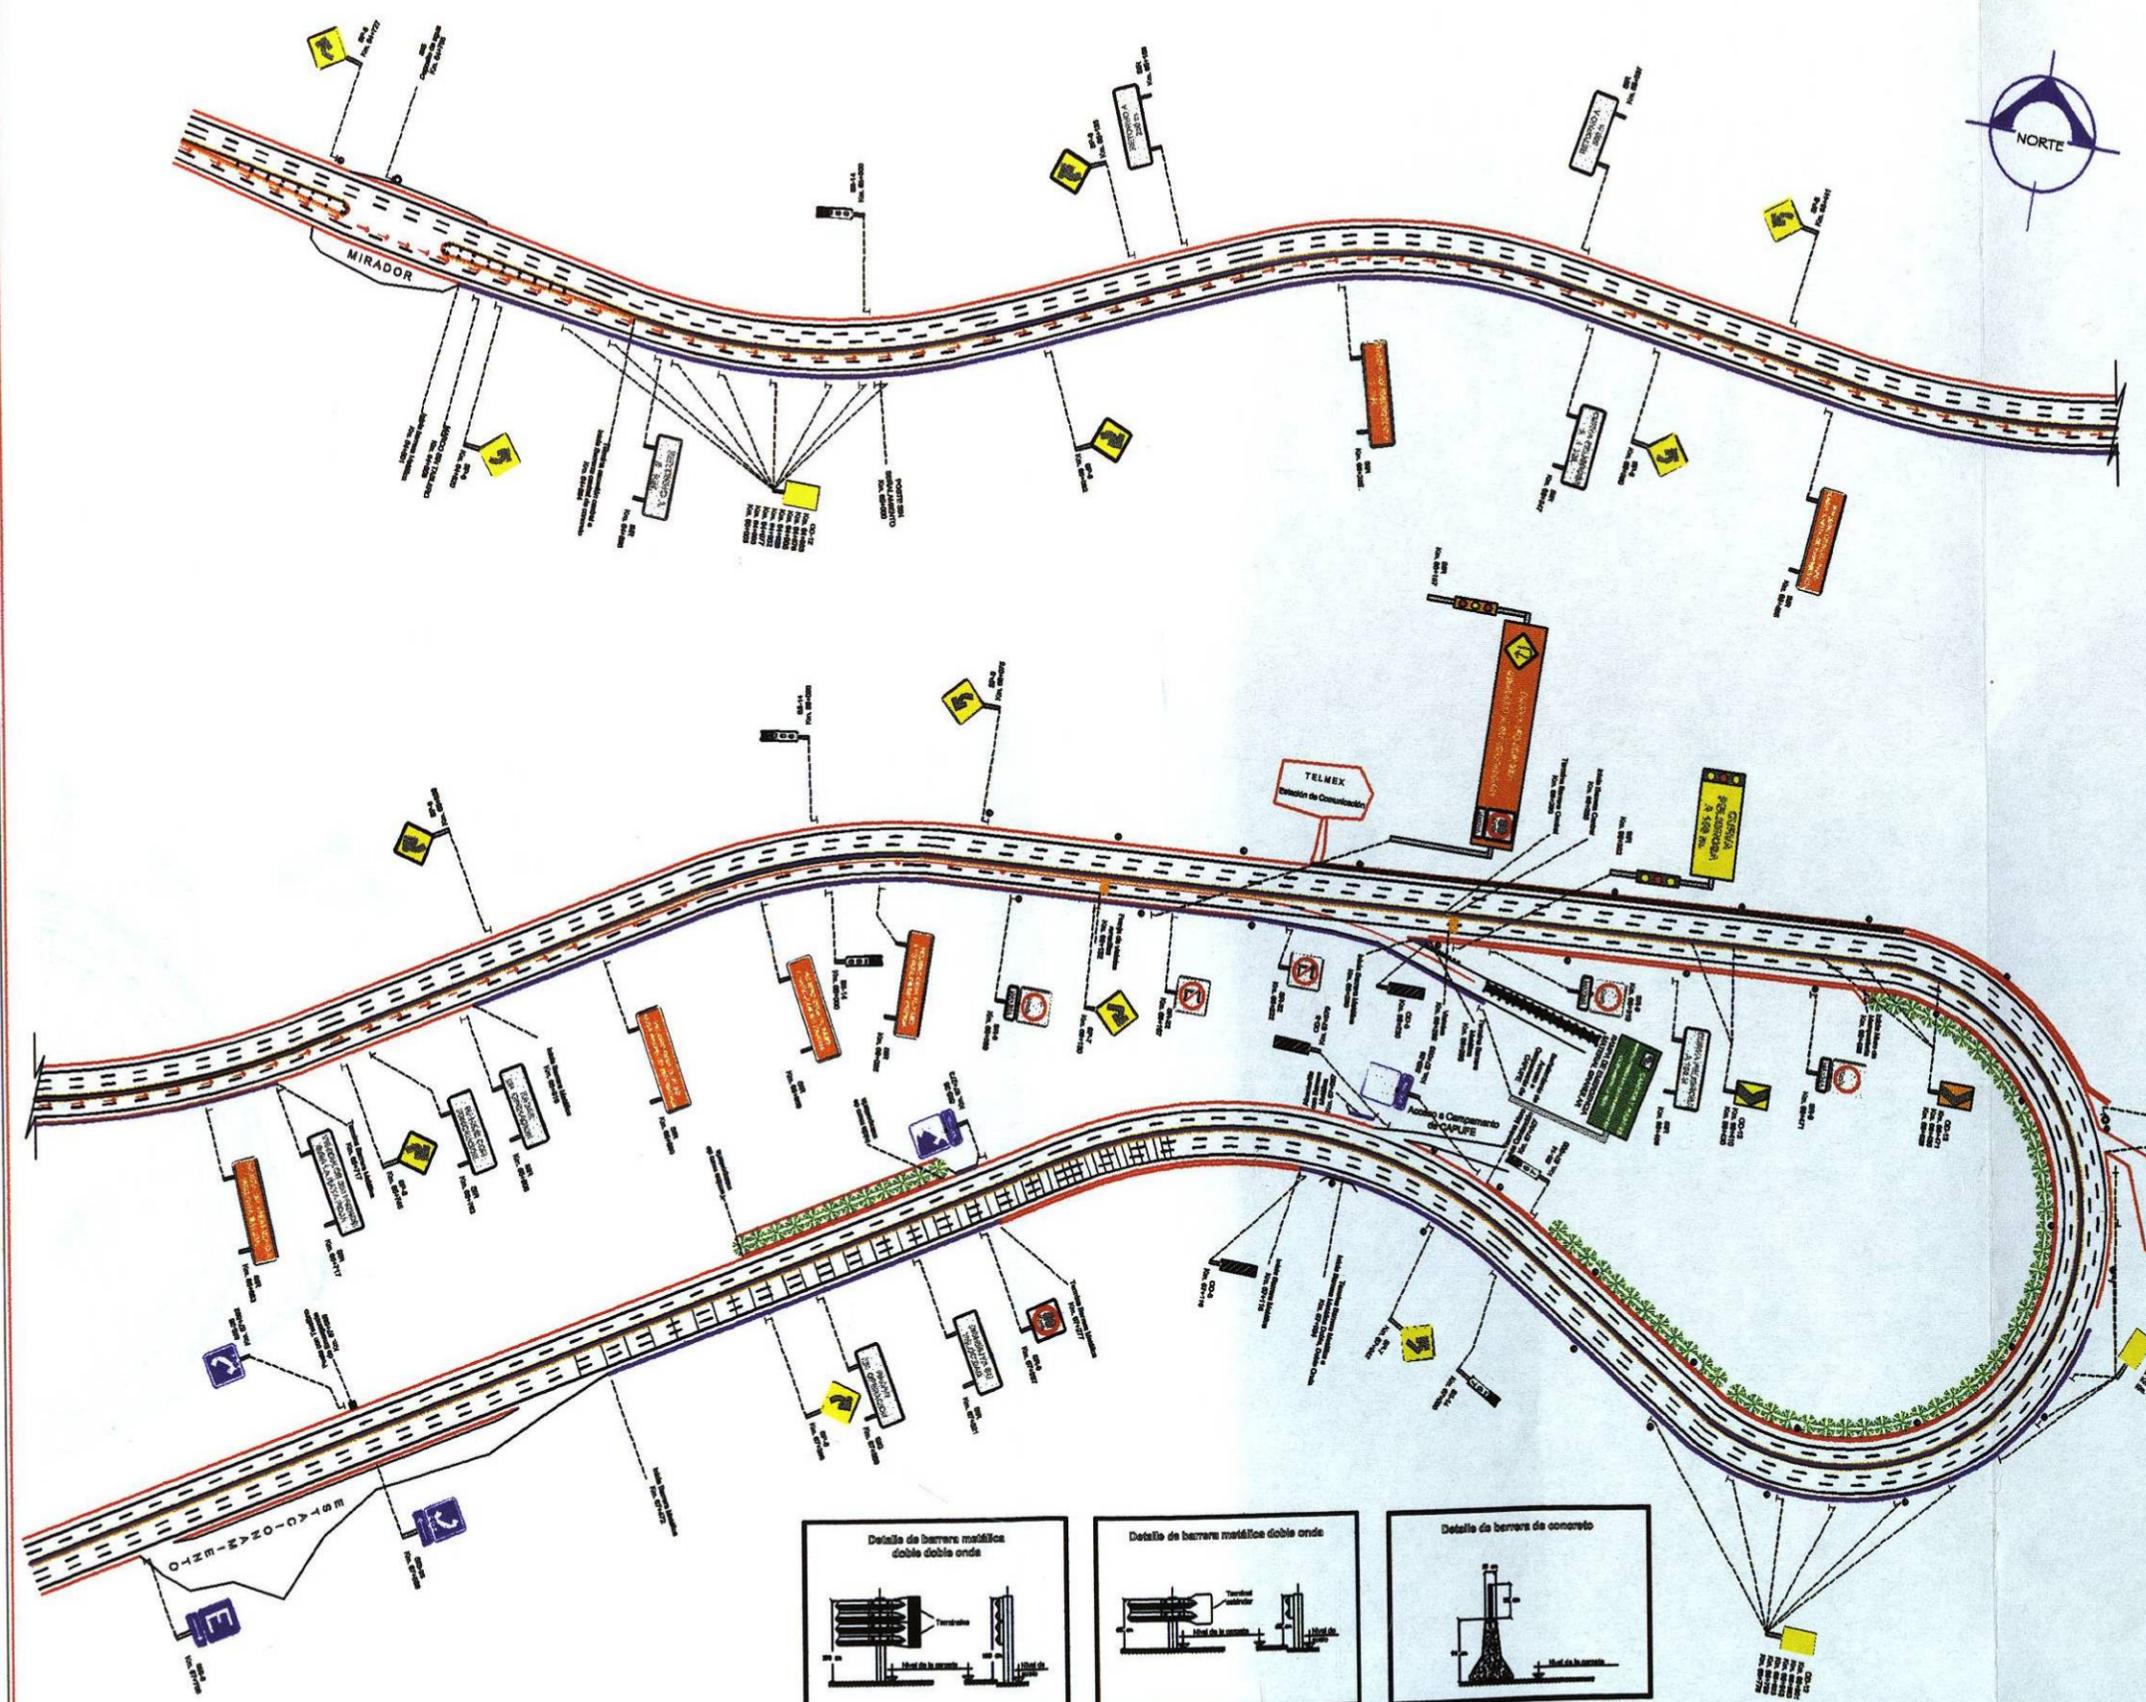
CURVA "LA PERA"
AUTOPISTA MÉXICO-CUERNAVACA
Planta de Sefaleamiento
Situación Actual
