# Aplicación de metalizado en transformadores eléctricos para operación en ambiente marino

Bruno Cisneros Damm<sup>A,B</sup>, Alberto Pérez Unzueta<sup>B</sup>

<sup>A</sup> PROLEC GE International, S. de R.L. de C.V.

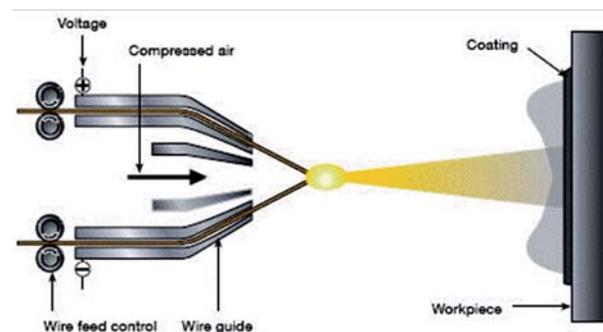
Fig. 1. Metalizado de alambre por arco eléctrico.

El recubrimiento con metales mediante rociado térmico es una tecnología que fue desarrollada desde 1910, primeramente con cinc, y en los últimos veinte años ha tenido grandes avances con diversas aleaciones con lo que se ha extendido su uso a dispositivos biomédicos, electrónicos, automotrices, aeronáuticos y en enseres domésticos. La metalización por rociado térmico puede aplicarse a sustratos metálicos y no metálicos y actualmente existe una amplia gama de materiales metálicos y cerámicos que pueden depositarse por rociado térmico ya sea por flama o por plasma. Previo a la aplicación de la capa de metalizado, las superficies deben estar limpias y es común darles un tratamiento de granallado para aumentar la rugosidad y la adherencia de los recubrimientos.<sup>8-10</sup> Para la aplicación del metalizado se emplea una pistola para calentar el material de recubrimiento, el cual puede estar en forma de polvo o de alambre, hasta un estado fundido o semi-fundido, tal que pueda ser proyectado hacia la superficie a recubrir. Para lo anterior, se utilizan fuentes de energía tales como combustión de gases, arco eléctrico o arco-plasma. Las partículas de material de aporte son impulsadas por un gas de propulsión, acelerando a las mismas hasta impactar la superficie, ver figura 1. Así se forma una nueva superficie protectora.<sup>11</sup> Cuando las partículas fundidas impactan a la superficie se aplastan formando pequeños ovoides que se anclan en los

valles de la rugosidad superficial y posteriormente entre ellas. Estas partículas de geometría ovoide se enfrían rápidamente y se solidifican formando una estructura de capas que van creciendo hasta alcanzar el espesor final deseado.

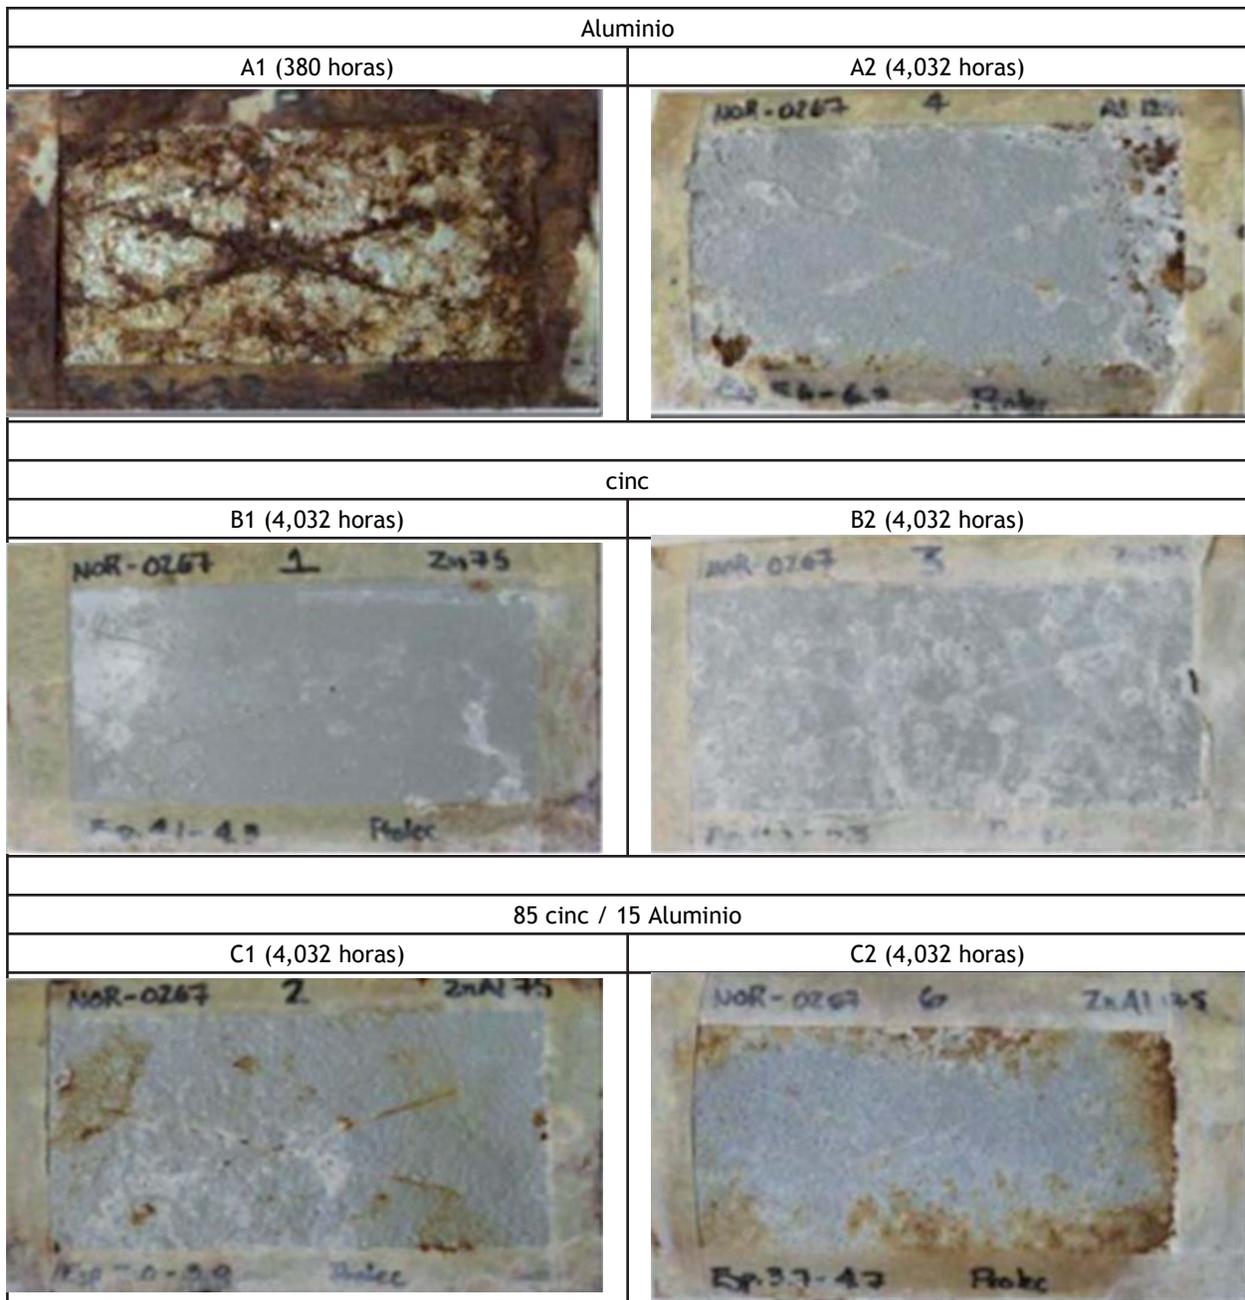
Fig. 2. Aspecto de la superficie de las probetas después de prueba de Cámara Salina.

El aspecto general de todas las probetas se puede observar en la figura 2. La probeta A1 falló por completo, mostrando un daño considerable por corrosión a 2,016 horas de prueba en la cámara salina, tomando la decisión de no continuar hasta las 4,032 horas planeadas para todas las pruebas. Esta baja resistencia a la corrosión fue asociada a la alta porosidad presentada por el recubrimiento de Al, lo que permitió una penetración del electrolito hasta el sustrato de acero acelerando el proceso de corrosión. La probeta A2 presentó signos de corrosión por ampollamiento no aceptables a 4,032 horas de prueba. Aunque las probetas A1 y A2 fueron metalizadas con el mismo material (Al), la probeta A2 presenta mayor resistencia a la corrosión. Lo anterior debido a que el espesor del recubrimiento fue mayor, a pesar de tener un espesor de pintura más delgado. Esto indica que la principal barrera de protección a la corrosión para estas probetas es el recubrimiento por metalizado.

Las probetas B1 y B2 (Zn) presentaron una superficie libre de productos de corrosión ferrosa. Se puede observar en ambas probetas la existencia de manchas blancas debido a los depósitos de sal formados sobre las mismas, producto de la reacción con el cinc superficial. La probeta B2 muestra más manchas blancas que la B1. Esto es debido a que la B2 tiene un espesor de pintura más delgado. En este caso, la pintura sí juega un papel importante en la protección a la corrosión.

Las probetas C1 y C2 (85/15) presentaron inicios de ampollamiento a las 2,016 horas de exposición, convirtiéndose en ampollamiento no aceptable al final de la prueba, mostrando corrosión del sustrato de acero. La muestra C2 presentó menor área parcial afectada por la formación de las ampollas

de corrosión. Esto debido al mayor espesor del recubrimiento por metalizado.

Las probetas B1 y B2 mostraron buenos resultados. Se puede observar en ambas probetas que presentan manchas blancas que se pueden deber a depósitos de sal. Se puede observar que la probeta B2 presenta más manchas y esto es debido a que presenta un espesor mayor de zinc por lo que la

reacción de este es mucho mayor que la que ocurre en la probeta B1.

La probeta C1 presenta un ampollamiento considerable debido al espesor de pintura aplicado, lo que representa un mal resultado ya que es un punto por donde puede comenzar a corroerse el sustrato. La probeta C2 muestra muy buenos resultados a las 2,016 horas, pero al finalizar la prueba a las 4,032

horas se puede observar que comienza a mostrar ampollamiento.

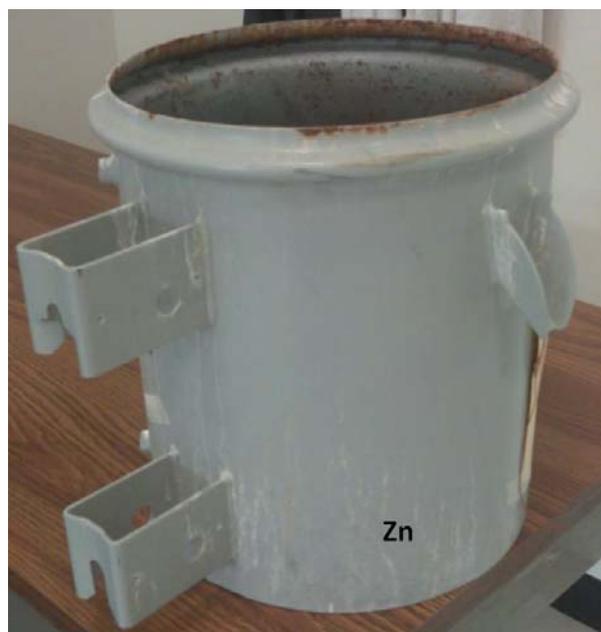
Fig 3. Aspecto de tanque recubierto con Zn después de prueba de Cámara Salina

El tanque recubierto con Zn se muestra en la figura 3, en la que se puede apreciar que solo se presentó corrosión en los bordes del mismo, debido al efecto de adelgazamiento del recubrimiento metálico y de la aplicación de la pintura en dichas áreas. Sin embargo, todo el cuerpo externo del tanque está libre

de corrosión. En cuanto al tanque recubierto con la aleación 85Zn/15Al, se puede observar en la figura 4 la formación de ampollas y severa corrosión en las zonas alrededor de los accesorios de acero inoxidable tipo AISI 304. El tipo de corrosión presentada es de tipo galvánica y es producida por la formación de una celda galvánica al tener dos metales o aleaciones disimilares en contacto. Cuando estos dos metales o están alejados entre sí en la serie galvánica, en presencia de un electrolito, el metal más activo (ánodo) se corroe con mayor facilidad, en este caso el acero al carbono.

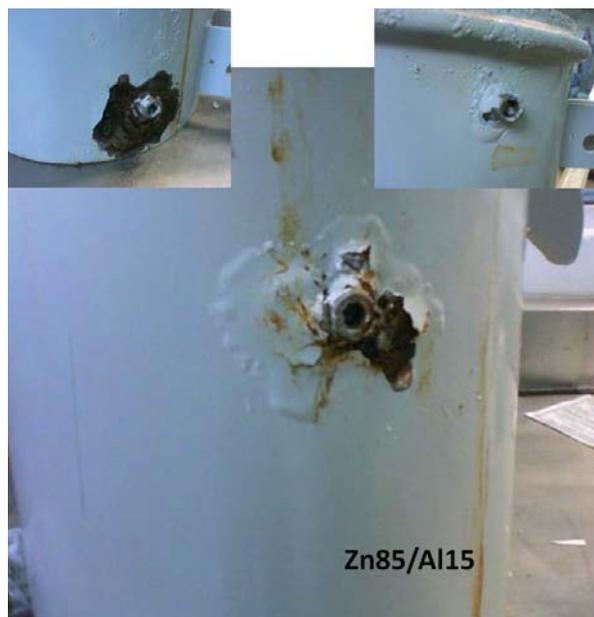
Fig. 4. Aspecto del tanque recubierto con Zn85/Al15 después de la prueba en cámara salina. Se aprecia extenso daño por corrosión.
