**IMPACTO DE LA SEQUÍA EN EL ACUÍFERO DEL CENTRO DE  
PRODUCCIÓN AGROPECUARIA (CPA)/UANL, LINARES, N.L.**

**COMO REQUISITO PARCIAL PARA OPTAR AL GRADO DE  
MAESTRÍA EN CIENCIAS GEOLÓGICAS**

**OCTUBRE, 2016**

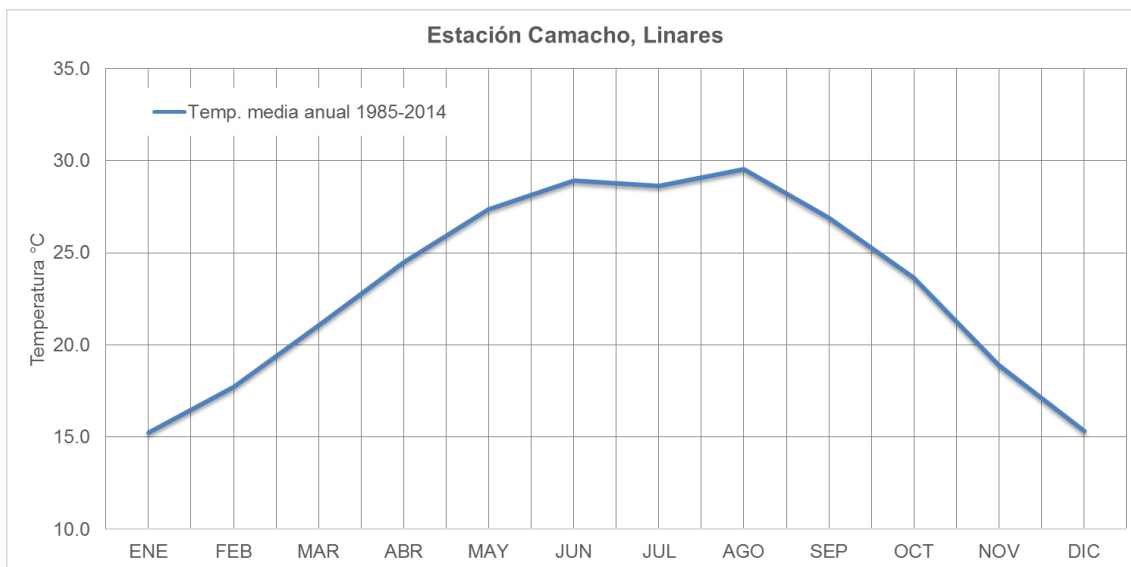
Figura 2.1 Temperatura media anual de la Estación climatológica, Camacho del municipio de Linares, 1985-2014, CONAGUA, 2015

En la Figura 2.1, la gráfica está representando las temperaturas de la estación climatológica Camacho de Linares, en la cual enmarca la principal de la región. La temperatura media anual de los años 1985-2014 es de 23.2°C, en donde la máxima media es en el mes de junio con 29.5 °C, que es uno de los meses en donde se presentan las grandes sequías y en donde se presenta el fenómeno le llamado “Canícula” y la temperatura mínima media es 15.2°C en el mes de noviembre que está dentro de los meses donde se presentan las mínimas temperaturas.

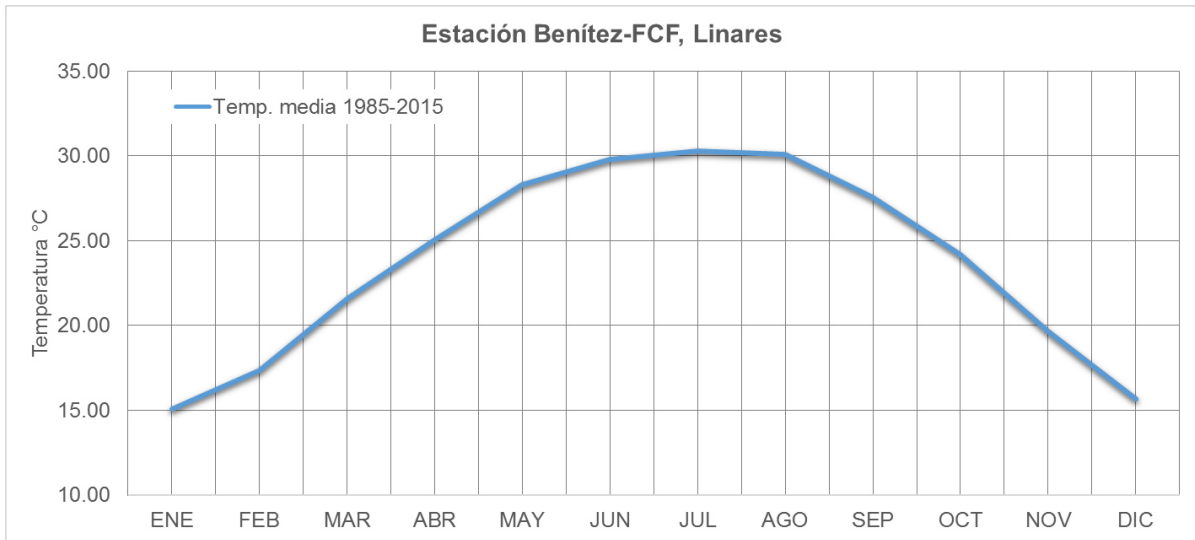
Figura 2.2. Temperatura media anual de la Estación climatológica Benítez - FCF de los años 1985-2015, CONAGUA, 2015

Dentro del área de estudio se toma en cuenta la estación climatológica Benítez- FCF, en donde se observa en la Figura 2.2 la gráfica, en donde la temperatura media anual es de 23°C, así mismo cuenta con una temperatura media máxima de 30.26 °C en el mes de julio, que se asocia a los meses donde se presentan las altas temperaturas, para las temperatura media mínima 15.06 °C, en el mes de diciembre igualmente está dentro de los meses con temperaturas mínimas en donde se puede observas que no se varía tanto con la gráfica anterior (Figura 2.1).

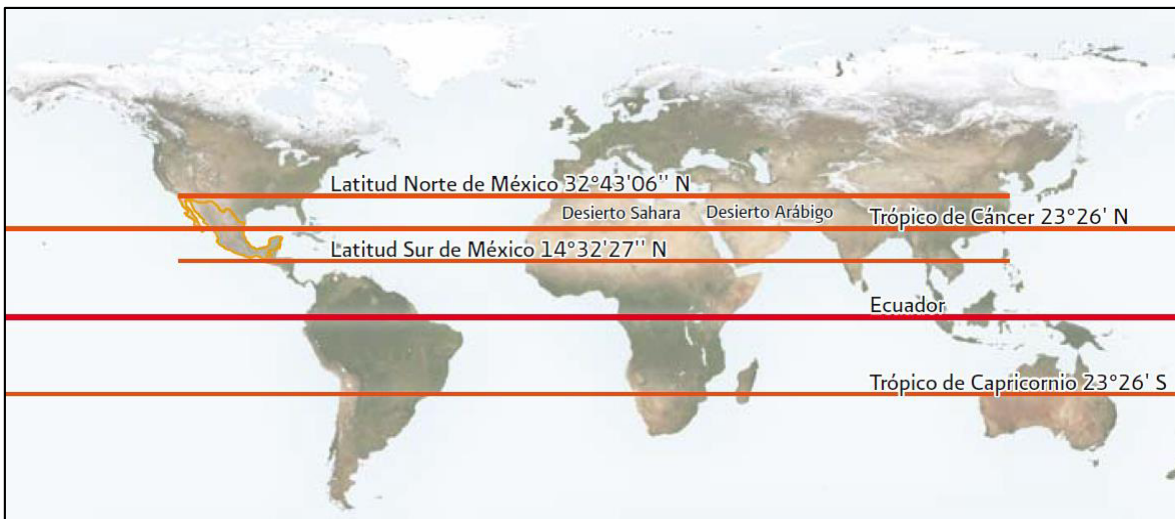
Figura 2.8 Trópicos de Cáncer que pasa por la República Mexicana, a la altura de los desiertos de Sahara, Árabe (CONAGUA, 2011)

un factor físico clave para la determinación de la sequía que se puede presentar eventualmente en Nuevo León y los otros estados. La dinámica de la circulación general de la atmósfera, que en conjunto forman dos cinturones de alta presión atmosférica localizados en latitudes cercanas a los 30° Norte y Sur, ocasionado grandes desiertos del mundo. Por su ubicación geográfica, la porción sur de México se encuentra en la zona intertropical de la Tierra, la parte norte se localiza en la zona templada. Nuestro país se halla a la misma latitud que los desiertos del Sahara y Árabe (Figura 2.8; CONAGUA, 2013).

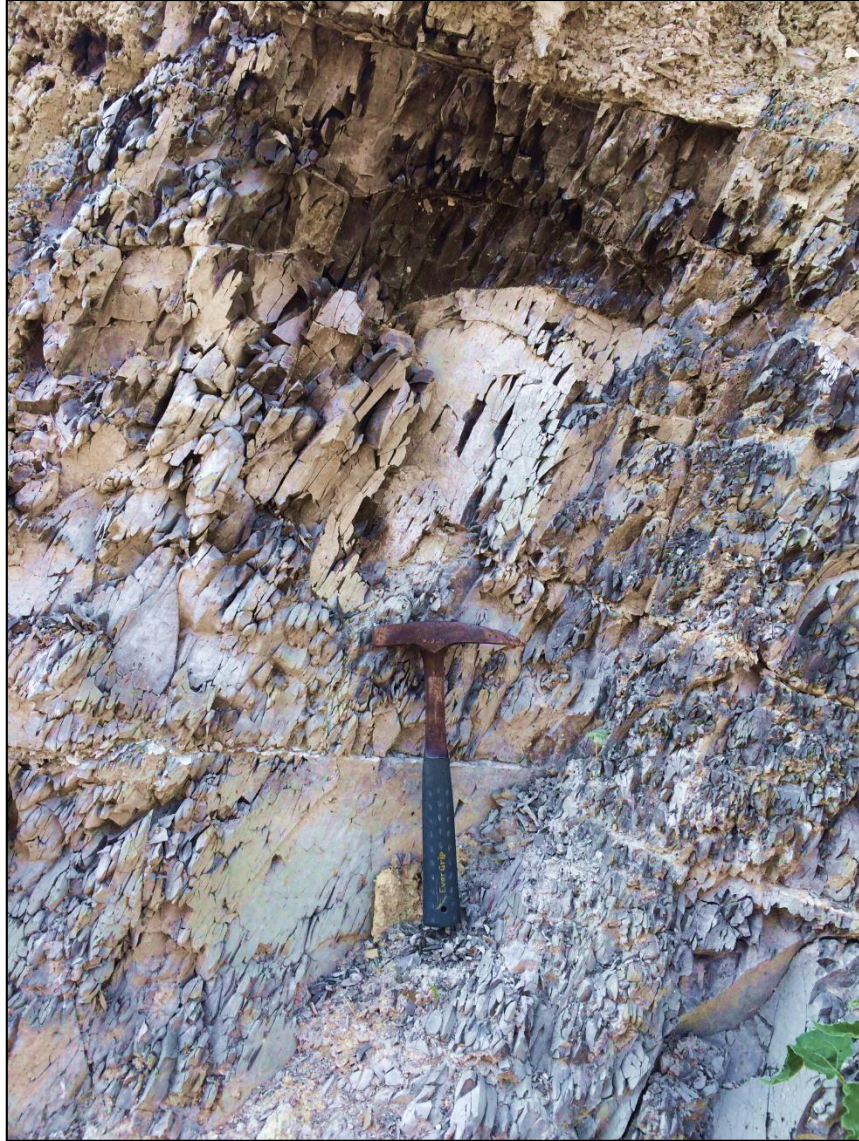
Figura 3.4 Afloramiento, coordenadas 14R 446959 E / 2741582 N al noreste del CPA de la *Formación Méndez*, altamente fracturada

Generalmente la *Formación Méndez*, se encuentra muy intemperizada, en algunas ocasiones quedando en forma de agujas, en otras formando suelos. En gran parte del área estudiada se encuentra altamente fracturada y presenta vetas de calcita. El tipo de fracturamiento de esta formación es muy característico, de tipo concoidal, variando desde una estructura de laminillas, que cambian de una coloración gris en la roca sana a café amarillento, hasta suelos. En las inmediaciones de la ciudad de Linares, se distribuye principalmente en el lomerío El Tepeyac-San Pablo, El Cerrito y el Cerro La Tortuga. En el Cerrito, se presenta en forma de material suelto o suelo arcilloso semiconsolidado, presenta un intenso fracturamiento, con extensión intra-fracturas desde pocos milímetros hasta ~2 cm, algunas de ellas con rellenos de calcita, mostrando en algunas zonas una cubierta de caliche en su superficie. Existen intercalaciones con estratos de areniscas masivas, cuyos espesores varían desde 0.4 hasta 1.5 m. Estas rocas presentan un fracturamiento alto y la extensión entre fracturas varía en ocasiones desde 1 hasta 10 cm (Figura 3.4; Galván-Mancilla ,2013).

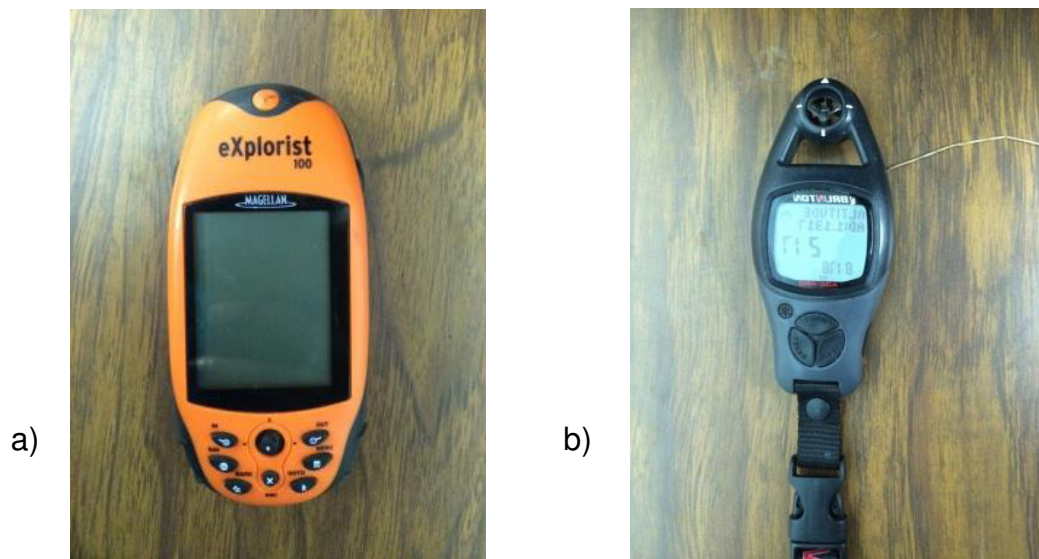
Figura 4.4. Instrumentos utilizando en campo para la medición de pozos a) GPS (Magellan), b) Altímetro de precisión (SOKIA)

En el trabajo de campo se utilizó, diferentes herramientas para las mediciones que fueron, un GPS (Magellan), Altímetro (SOKIA) (Figura 4.4) y Sonda hidrogeológica (SOLINST; Figura 4.5). Proporcionado por el laboratorio de Ingeniería de Geología e Hidrogeológica de la Facultad de Ciencias de la Tierra.

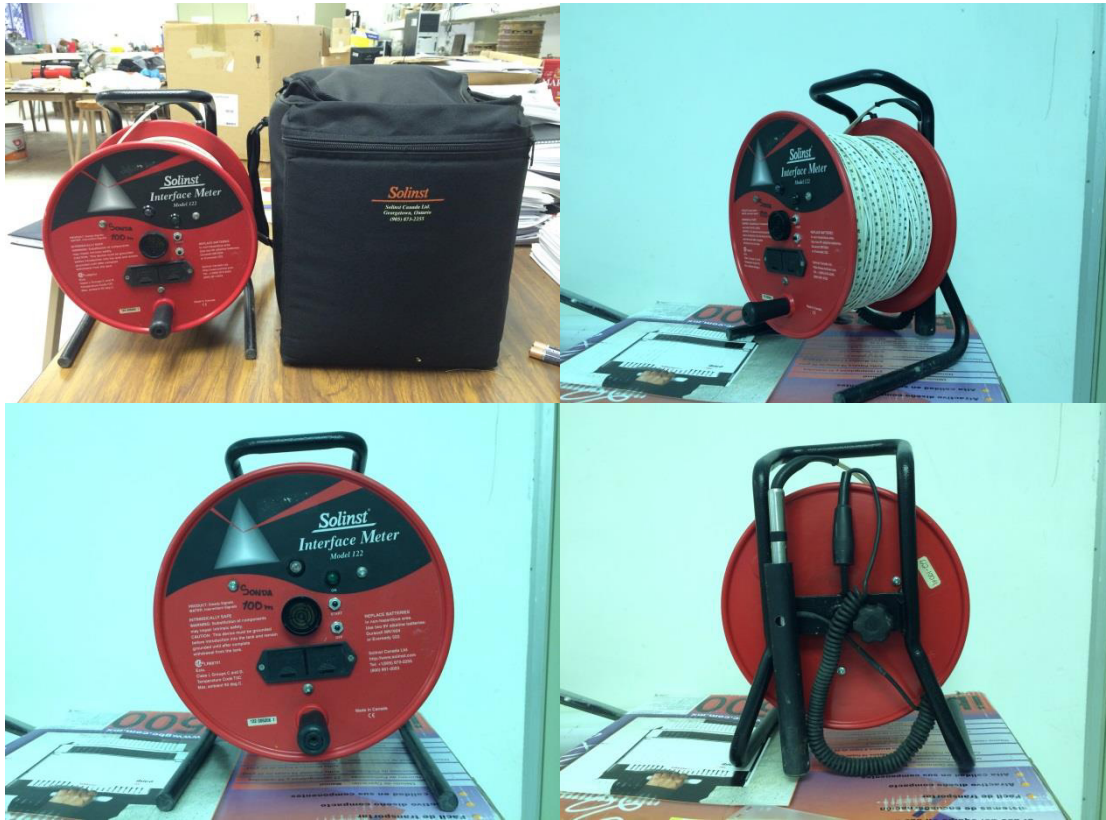
Figura 4.5 Sonda hidrogeológica Solinst de 100 m del Laboratorio de Ingeniería Geológica e Hidrogeología
