**“ANÁLISIS TRIBOLÓGICO DE UNA ALEACIÓN SECUNDARIA
VACIADA DE AL (MG- ZN- CU) PROCESADA POR ECAP, Y
COMPARATIVO CON UNA ALEACIÓN DE ALUMINIO 7075-T6
SIN ECAP”**

ING. DARIO PALACIOS ROBLEDO

**EN OPCIÓN AL GRADO DE MAESTRÍA EN CIENCIAS DE LA
INGENIERÍA MECÁNICA CON ESPECIALIDAD EN MATERIALES**

DICIEMBRE, 2018

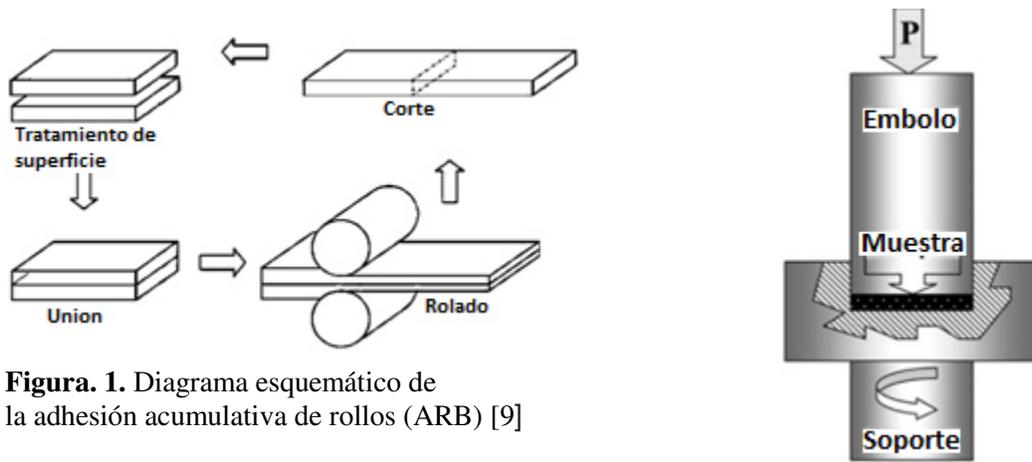
La adhesión acumulativa de rollos (ARB) es un proceso SPD. El ARB es el único proceso de SPD aplicable a la producción continua de materiales voluminosos. En el proceso, el 50% del material laminado se corta en dos, se apila para que sea la dimensión inicial y luego se vuelve a enrollar. Con el fin de obtener un material sólido de un solo cuerpo, el laminado en ARB no es solo un proceso de deformación sino también un proceso de unión (adhesión por laminación) [23].

Figura. 1. Diagrama esquemático de la adhesión acumulativa de rollos (ARB) [9]

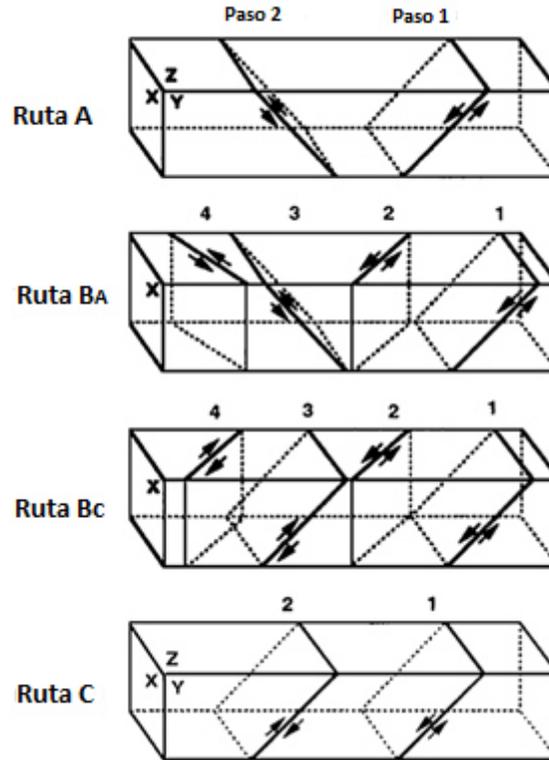
Figura. 6. Los sistemas de deslizamiento vistos en los planos X, Y y Z para pasadas consecutivas usando las rutas de procesamiento A, BA, BC y C [6].

Los diferentes sistemas de deslizamiento como se muestra en la fig. 6, están asociados con estas rutas de procesamiento en donde los planos X, Y y Z corresponden a los tres planos ortogonales mostrados en la figura 7 y se muestra deslizamiento para diferentes pasos en cada ruta de procesamiento: los planos marcados de 1 a 4 corresponden a los primeros 4 pasos de ECAP. En la ruta **C**, los cizallamientos continúan en el mismo plano en cada paso consecutivo a través del dado, pero la dirección de cizallamiento se invierte en cada paso: así, la ruta **C** se denomina un proceso de deformación redundante y la deformación se restaura después de cada número par de pasos. Es evidente que la ruta **BC** es también un proceso de deformación redundante porque el deslizamiento en el primer paso se anula por deslizamiento en el tercer paso y el deslizamiento en el segundo paso se anula por deslizamiento en el cuarto paso. Por el contrario, las rutas **A** y **BA** no son procesos de deformación redundantes y hay dos planos de cizallamiento separados que se cruzan en un ángulo de 90° en la ruta **A** y cuatro planos de corte distintos que se intersecan en ángulos de 120° en la ruta **BA**. En las rutas **A** y **BA**, existe una acumulación acumulativa de esfuerzo adicional en cada paso separado a través del dado [6].

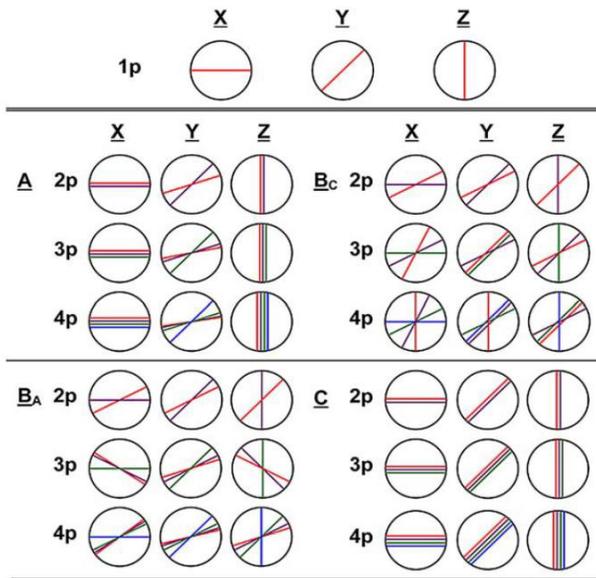
Figura. 7. Los patrones de corte en los planos X, Y y Z para procesar las rutas A, BA, BC y C al presionar 1, 2, 3 y 4 pasan: los colores rojo, malva, verde y azul corresponden al primero, segundo, tercero y cuarto paso respectivamente [10].

Un enfoque valioso en el examen de las implicaciones de ECAP es considerar los patrones de corte que se desarrollan en cada plano ortogonal para cada ruta de procesamiento. La línea superior de la figura 7 muestra el deslizamiento visible en los planos X, Y y Z después de 1 paso (1p) y las líneas restantes muestran los patrones para las rutas A, BA, BC y C después de 2 (2p), 3 (3p) y 4 (4p), respectivamente: hay que señalar que las líneas están codificadas por colores de modo que los colores rojo, malva, verde y azul corresponden al primer, segundo, tercero y cuarto paso, respectivamente [6].

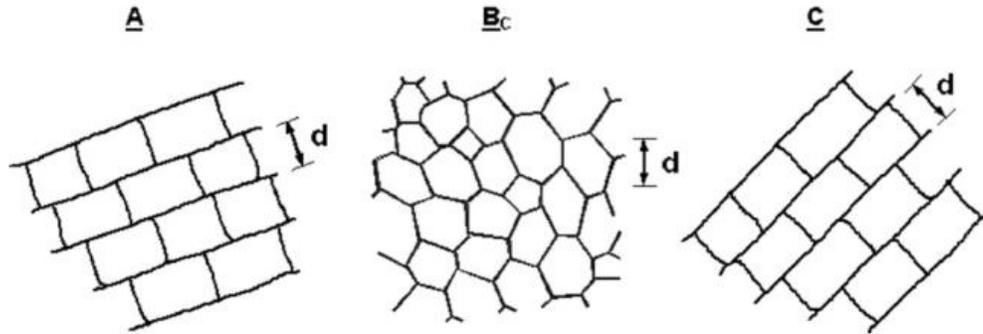
Figura. 9. La microestructura en el plano “Y” después de cuatro pasos en ECAP usando las rutas A, BC y C [10].

De entre las rutas ECAP, la mejor opción en cuanto a conseguir una microestructura equiaxial y homogénea es la ruta Bc, esto se debe a que afecta los tres planos (x,y,z) durante la deformación plástica severa de manera tal que, cada cuatro pasos la microestructura se vuelve equiaxial y homogénea, y se puede observar en la fig. 9, cómo se ven afectados los planos en cada ruta [6].

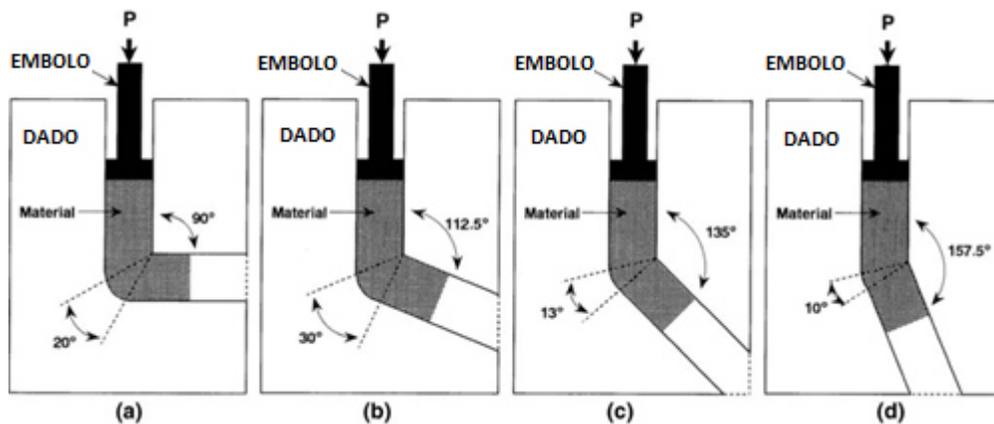
Figura. 10. Ilustración esquemática de los dados utilizados para evaluar la influencia del ángulo del canal, ϕ : los valores de ϕ son (a) 90° , (b) 112.5° , (c) 135° y (d) 157.5° . [6]

Durante el proceso ECAP, en la figura 4 se observaron dos ángulos los cuales son ϕ y Ψ , estos llevan por nombre ángulo abrupto y ángulo de arco de curvatura respectivamente. El ángulo en el arco de curvatura, Ψ , tiene un efecto relativamente menor sobre la deformación equivalente, excepto sólo para ángulos de canal inferiores a 90° . Para los dados convencionales en las que el ángulo del canal ϕ es generalmente igual a 90° , la deformación equivalente es cercana 1 para una sola pasada y esta deformación es esencialmente independiente del ángulo que representa el arco de curvatura Ψ . En la siguiente figura se muestran datos con diferentes ángulos ϕ [6].

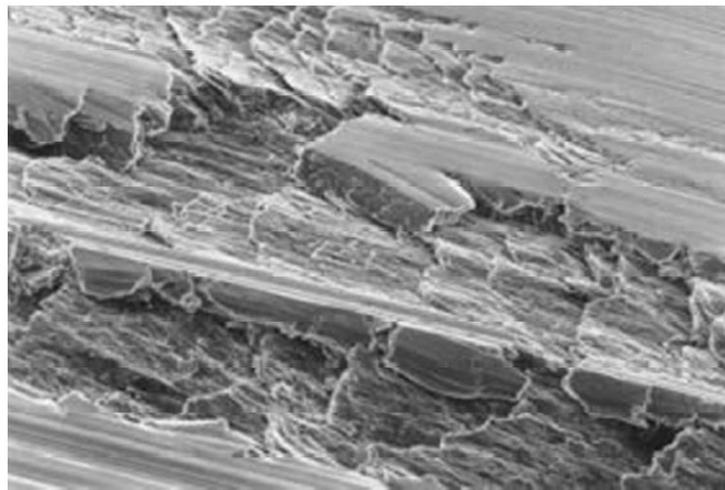
Figura. 11. Superficie de la aleación Al-Si que presenta desgaste adhesivo. En ella se observe la formación de partículas [13].

El desgaste adhesivo ocurre cuando dos cuerpos sólidos nominalmente planos están en contacto deslizante, ya sea lubricado o no. La adhesión (o unión) se produce en los contactos de aspereza en la interfaz, y estos contactos se cortan por deslizamiento, lo que puede resultar en la separación de un fragmento de una superficie y la unión a la otra superficie. A medida que continúa el deslizamiento, los fragmentos transferidos pueden salir de la superficie y ser traídos de vuelta a la superficie original, o bien formar partículas de desgaste sueltas. Algunos se fracturan por un proceso de fatiga durante la acción repetida de carga y descarga que da lugar a la formación de partículas sueltas [12]. En la siguiente figura, se muestra un ejemplo de este tipo de desgaste [13].

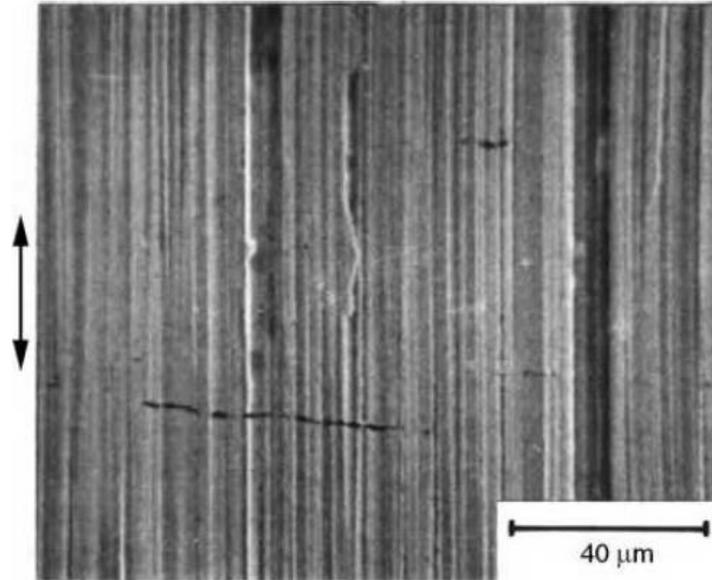
Figura. 12. Micrografía SEM de la superficie del eje de acero inoxidable 303 después de sufrir desgaste abrasivo en condiciones no lubricadas. La dirección de deslizamiento es a lo largo del eje vertical [12].

Cuando se impone el movimiento tangencial, el material duro se desliza y quita el material blando. Así, el proceso de abrasión incluye varios modos de deformación tales como arado, formación de cuñas y corte. El arado provoca una serie de ranuras como resultado del flujo plástico del material más blando [14].

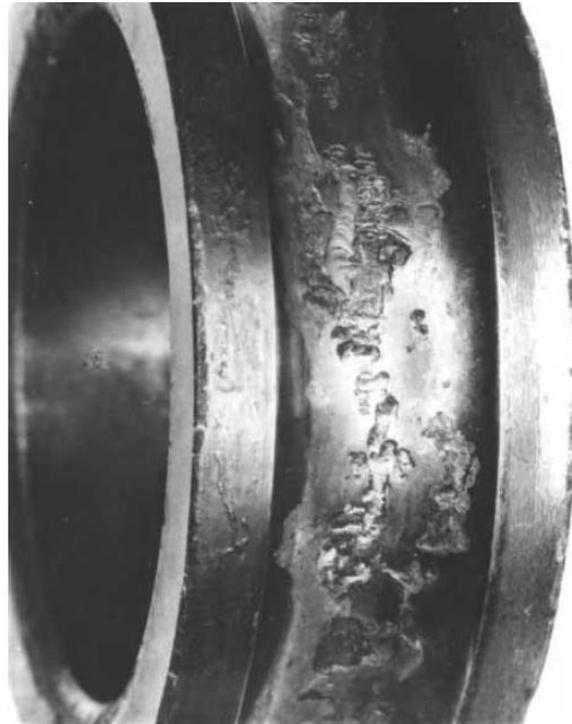
Figura. 13. Desprendimiento subsuperficial en un cojinete [12].

Los repetidos ciclos de carga y descarga a los que están expuestos los materiales pueden inducir la formación de grietas subsuperficiales o superficiales, que eventualmente después de un número crítico de ciclos dará lugar al desgaste de la superficie con la formación de grandes fragmentos, dejando grandes hoyos, estos hoyos se conocen como pitting. Antes de este punto crítico (que

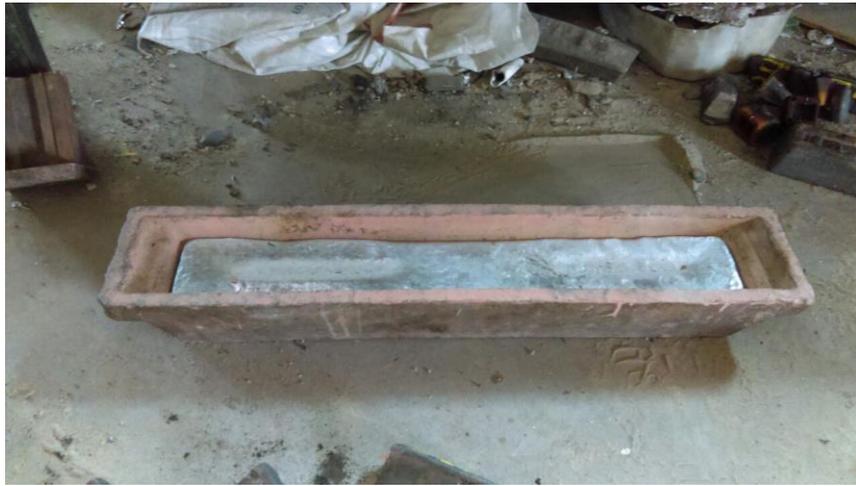
Figura 14. Aleación secundaria de Al (Zn-Mg-Cu) vaciado en un molde.

Se recibieron 9 muestras de la aleación secundaria de Al (Zn-Mg-Cu) vaciado en forma de barras cilíndricas con un diámetro de 1cm y una longitud aproximada de 6 cm. Adicionalmente se cortaron 4 muestras con un ancho de 1.5 cm, un largo de 1.2 cm y de alto 1.7 cm aproximadamente, de una placa de aluminio 7075 T6.

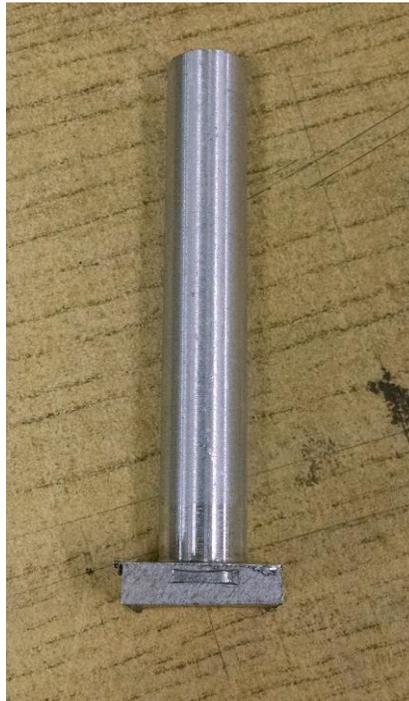
Figura 15. Probeta obtenida de la aleación secundaria de Al (Zn-Mg-Cu) vaciado.

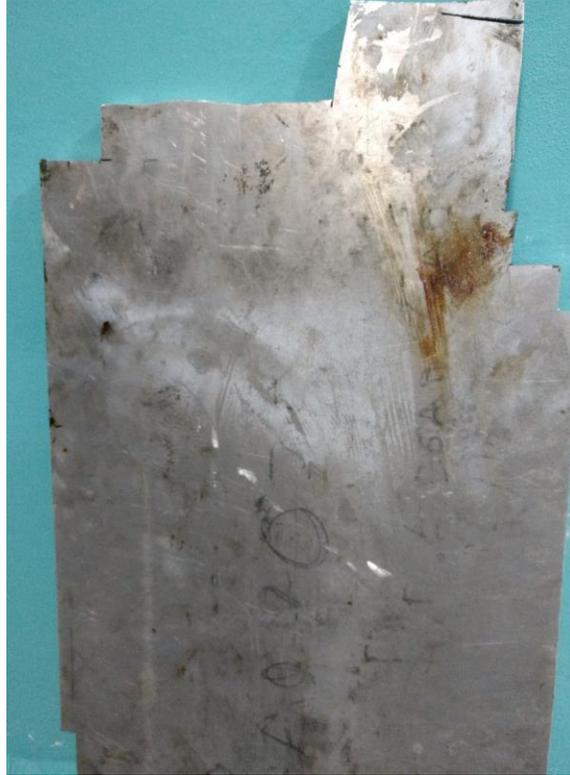
Figura 16. Imagen de placa de aleación de aluminio 7075 T6, cuyas mediciones son: 75cm x 35cm x 1.5cm.

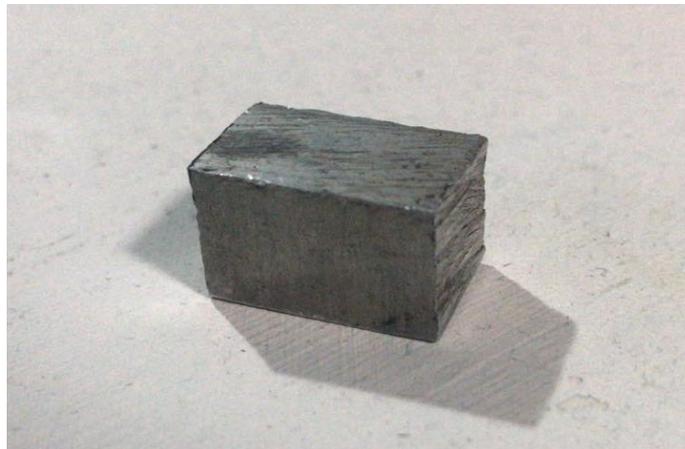
Figura 17. Imagen de ejemplo de piezas extraídas de placa de aleación de aluminio 7075-T6. Las dimensiones de estas piezas fueron aproximadamente de 1.5 cm x 1.2 cm x 1.7 cm.

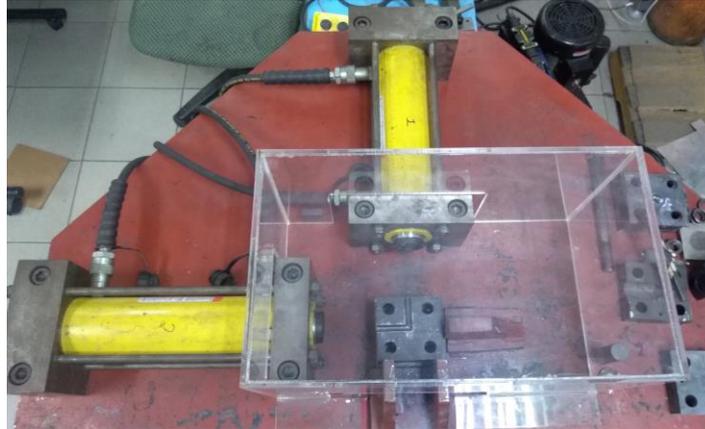
Figura 18. Dado de ECAP utilizado.

A continuación, se muestra una imagen representativa del dado de extrusión utilizado y de las características generales del canal del dado ECAP.

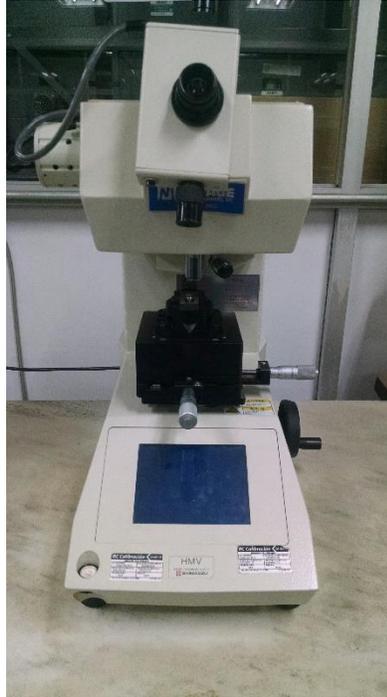
Figura 19. Microdurómetro shimadzu utilizado en el ensayo de microdurezas.

Los ensayos de microdureza se realizaron utilizando una carga de 0.5 grf durante 15 segundos. Se realizaron 25 indentaciones a cada una de las muestras para poder obtener un valor promedio representativo en cada condición de procesamiento [25].

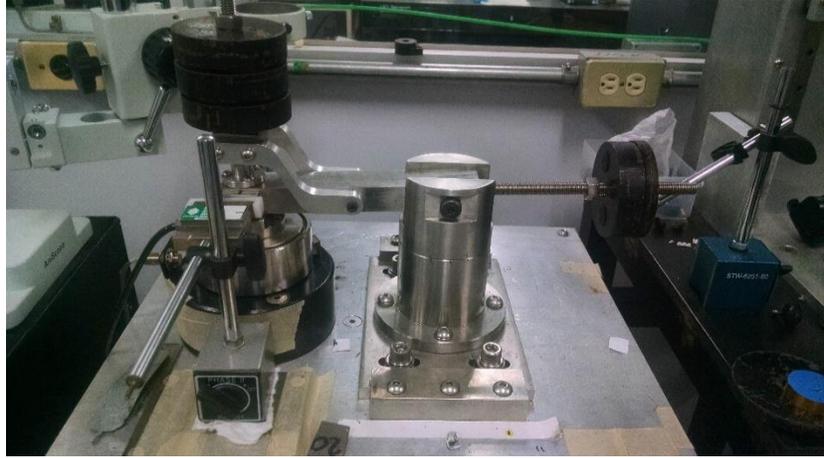
Figura 20. Maquina utilizada para pruebas de desgaste.

La figura 20, muestra una vista de la maquina tribológica que se utilizó para las pruebas de desgaste.

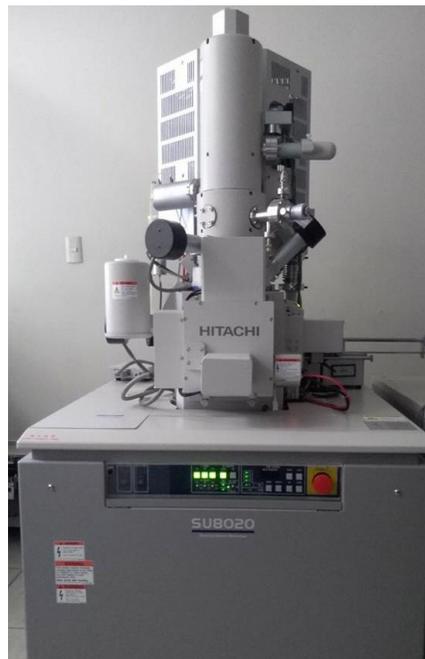
Figura 21. MEB Hitachi SU8020 utilizado para análisis de muestras.

El análisis de huellas por medio de MEB se realizó en muestras representativas de cada paso (de referencia, ECAP y del aluminio en condición T6), esto debido a que la reproducibilidad de las pruebas de desgaste fue muy alta.

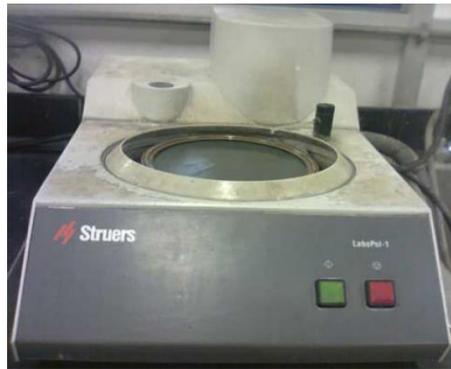
Figura 22. Pulidora Struers Lab Pol-1 utilizada para desbastar las muestras.

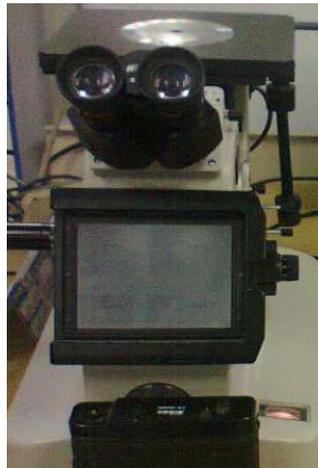
Figura 23. Microscopio Óptico Nikon Epiphot utilizado para analizar las muestras.

Después del pulido las muestras se observaron en un Microscopio Óptico (OM), el tamaño de los granos e información de los intermetalicos presentes. En la Figura 24 se muestra el Microscopio Óptico utilizado para realizar el análisis.

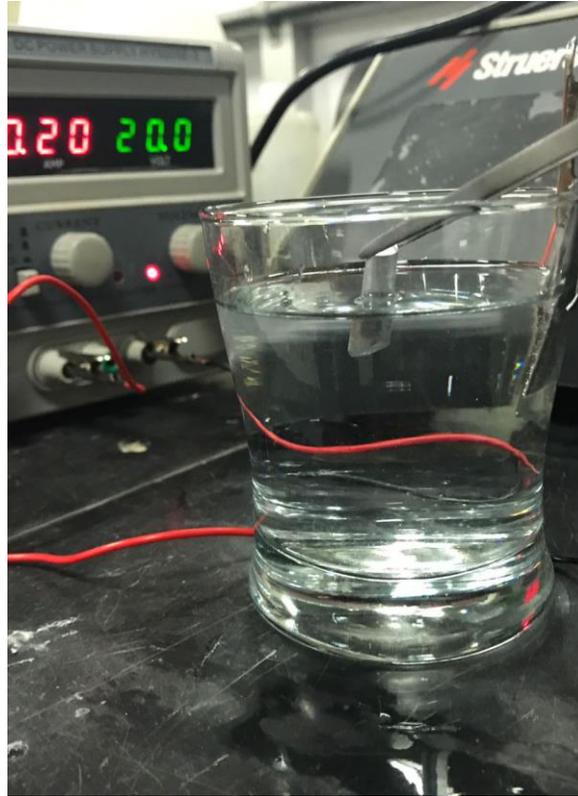
Figura 24. Celda electrolítica para el ataque de muestras con reactivo barker's.

Para el ataque se utilizaron voltajes de 16 a 20 y tiempos de 3 a 5 minutos, y la composición utilizada del reactivo barker's fue de 5 ml de ácido hidrofúorobórico (HBF_4) y 200 ml de agua destilada.

Se utilizó el reactivo Barker's para poder revelar los granos y observarlos con el microscopio óptico, en la figura 25 se muestra el sistema utilizado para el ataque electrolítico de la superficie de las muestras.

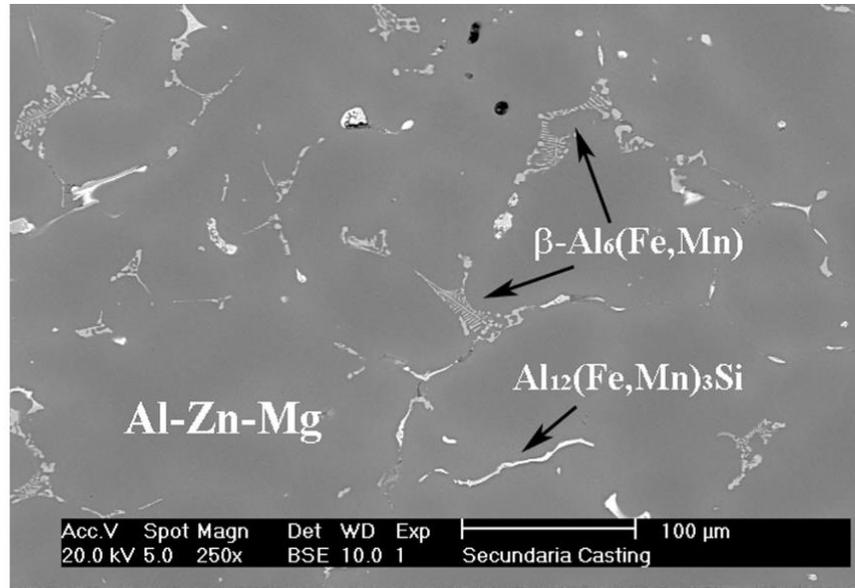
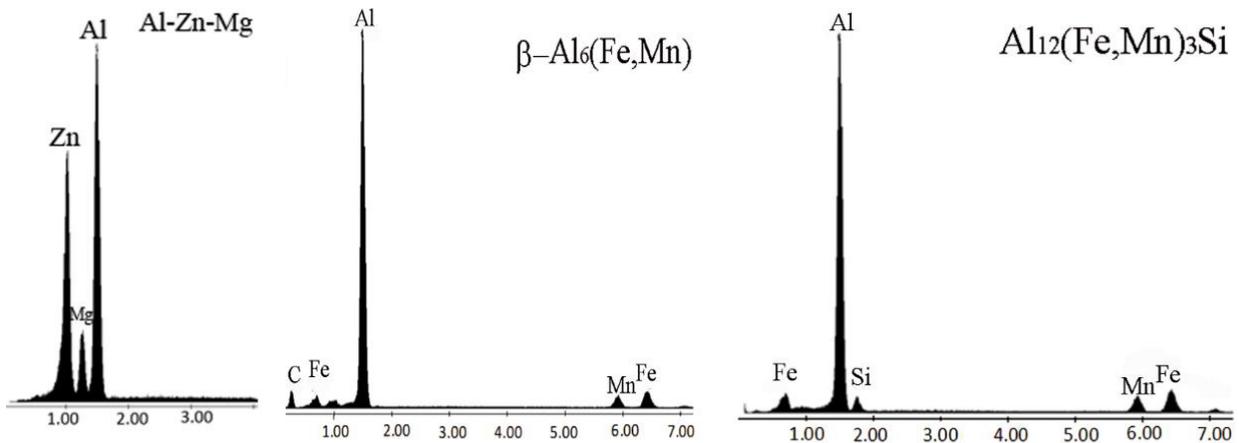
Figura 25. Micrografía del MEB y los espectros de EDS de las fases que constituyen la aleación secundaria Al-Zn-Mg obtenida de la reducción del ZnO en aluminio secundario.

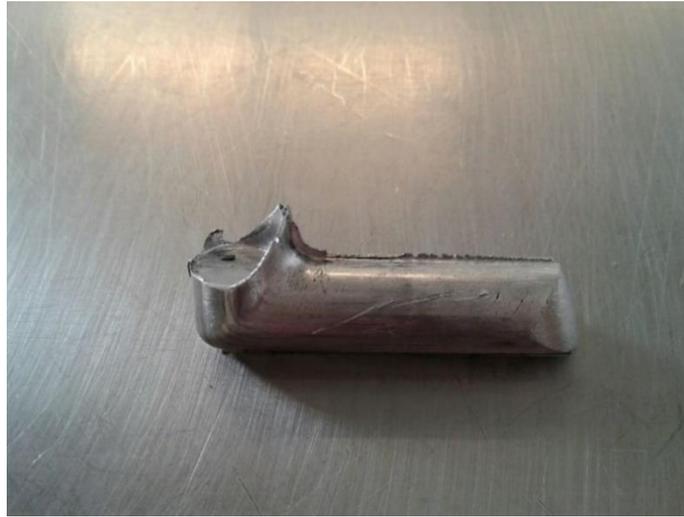
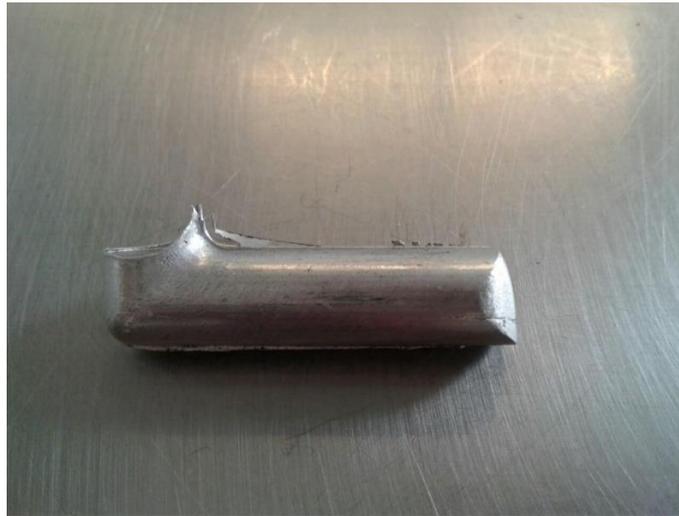
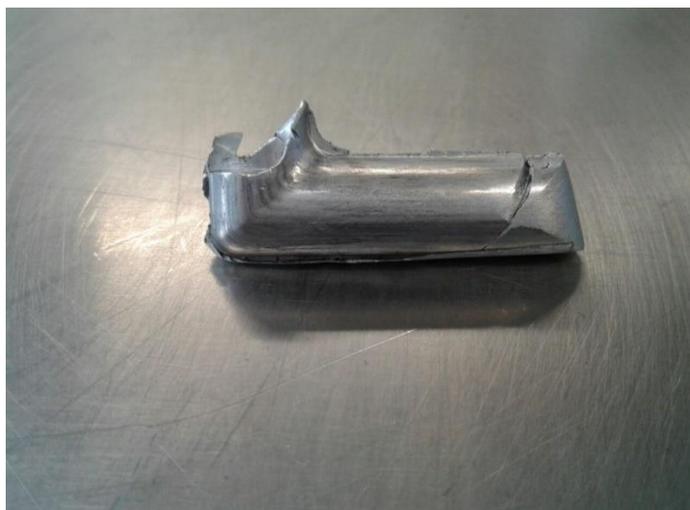
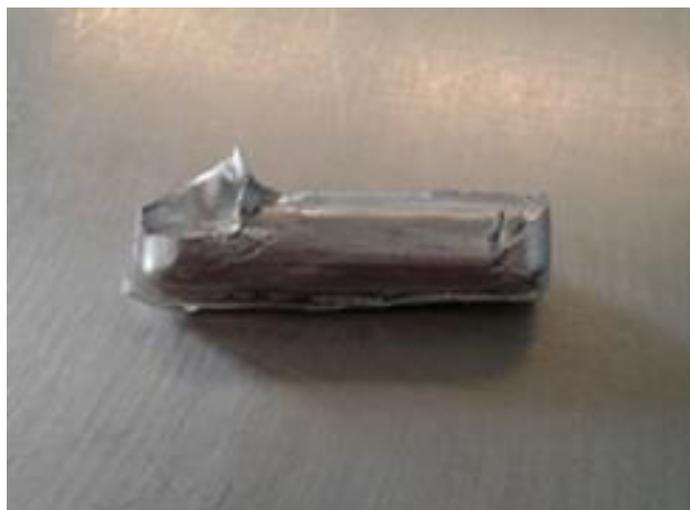
Figura 26. Imagen de la probeta después del primer paso (ECAP). Diámetro de 10 mm y longitud de 5 cm aproximadamente.

Figura 27. Imagen de la probeta después del segundo paso (ECAP). Diámetro de 10 mm y longitud de 4.5 cm aproximadamente.

Figura 28. Imagen de la probeta después del tercer paso (ECAP). Diámetro de 10 mm y longitud de 4 mm aproximadamente.

Figura 29. Imagen de la probeta después del cuarto paso (ECAP). Diámetro de 10 mm y longitud de 3.5 cm aproximadamente.

De la figura 26 a la 29, se muestra el desarrollo del proceso ECAP aplicado a las piezas de la aleación secundaria de Al (Zn-Mg-Cu) vaciado hasta el cuarto paso. Se observa que en el primero y segundo no se aprecian grietas, pero en el tercer paso que se ilustra en la figura 28 se puede notar la presencia de una grieta. La formación de grietas en este proceso se debe a los esfuerzos de tensión generados entre la probeta de aluminio y el canal del dado ECAP en combinación con el endurecimiento acumulado debido a los pasos previos. Ya en el cuarto paso aplicado a la probeta,

se puede ver que ya hay mayor presencia de grietas, por tal motivo, cuatro fue el número máximo de pasos a las que fue sometida la aleación

El material solamente se procesó hasta un cuarto paso en ECAP, debido a que se comenzaron a formar grietas en los extremos de las probetas, esto debido a los esfuerzos de tensión que hay entre el canal del dado ECAP y la superficie de la probeta.

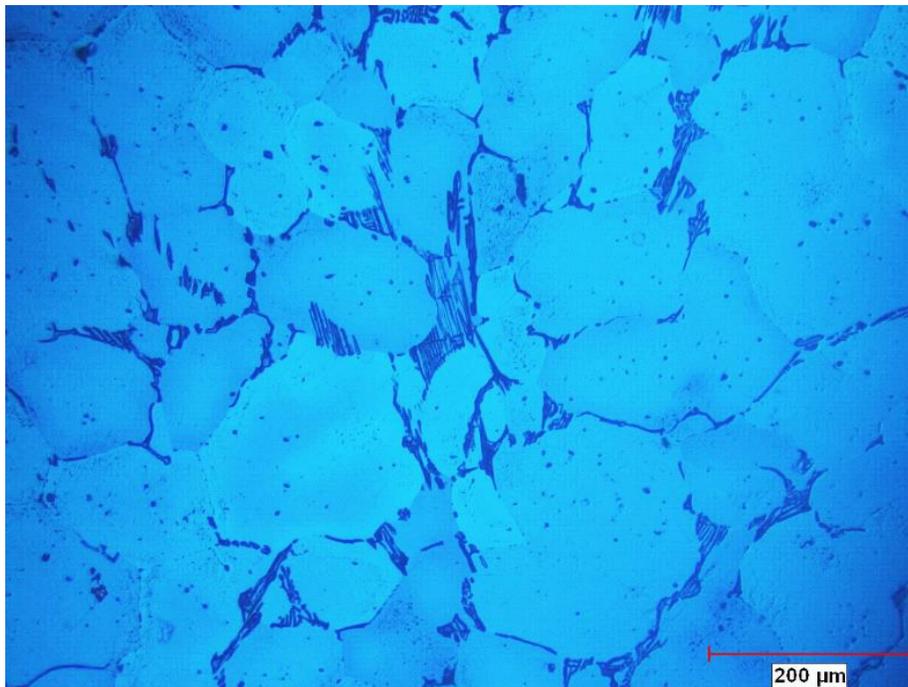
Figura 30. Imagen de la sección transversal de la aleación secundaria de Al (Zn-Mg-Cu) vaciado, capturada con Microscopio Óptico a 100X. Tamaño de grano promedio de 113 μm .

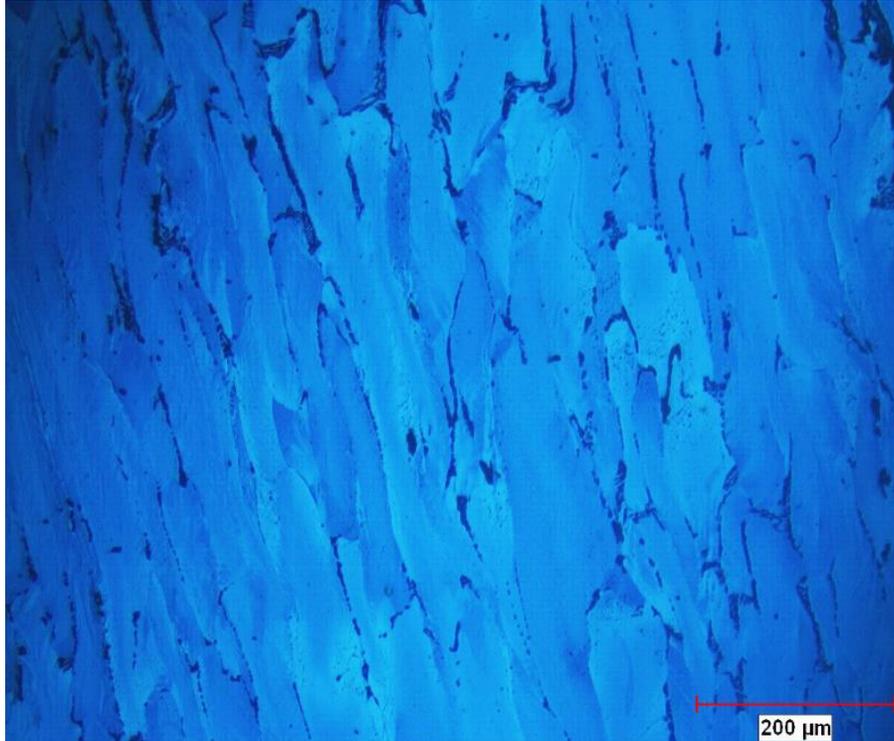
Figura 31. Imagen del paso 1 en ECAP, capturada con Microscopio Óptico a 100X. Tamaño de grano promedio de 52 μm .

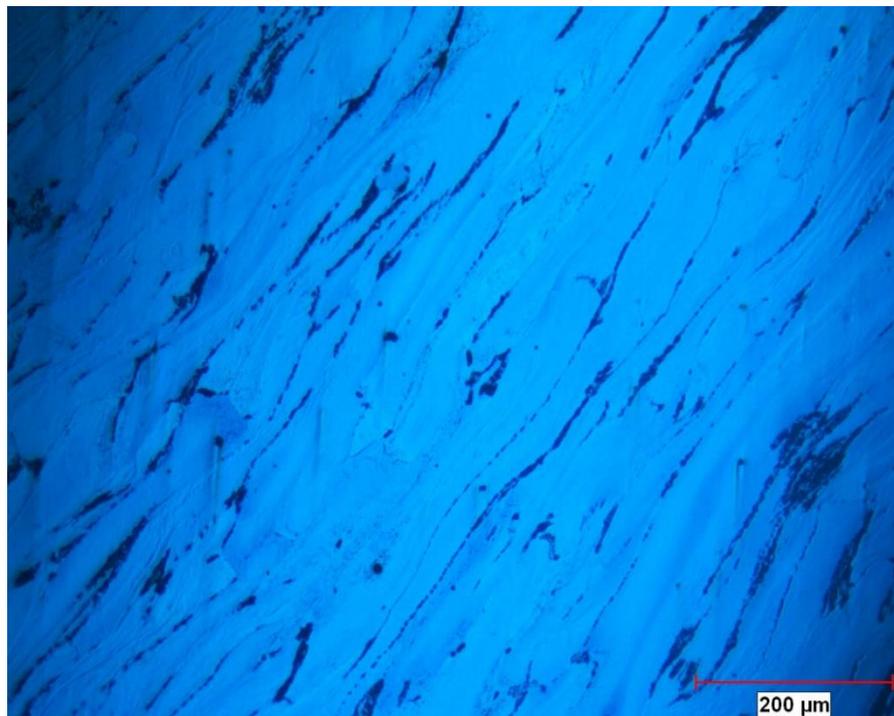
Figura 32. Imagen del paso 2 en ECAP, capturada con Microscopio Óptico a 100X. Tamaño promedio de grano de 39 μm .

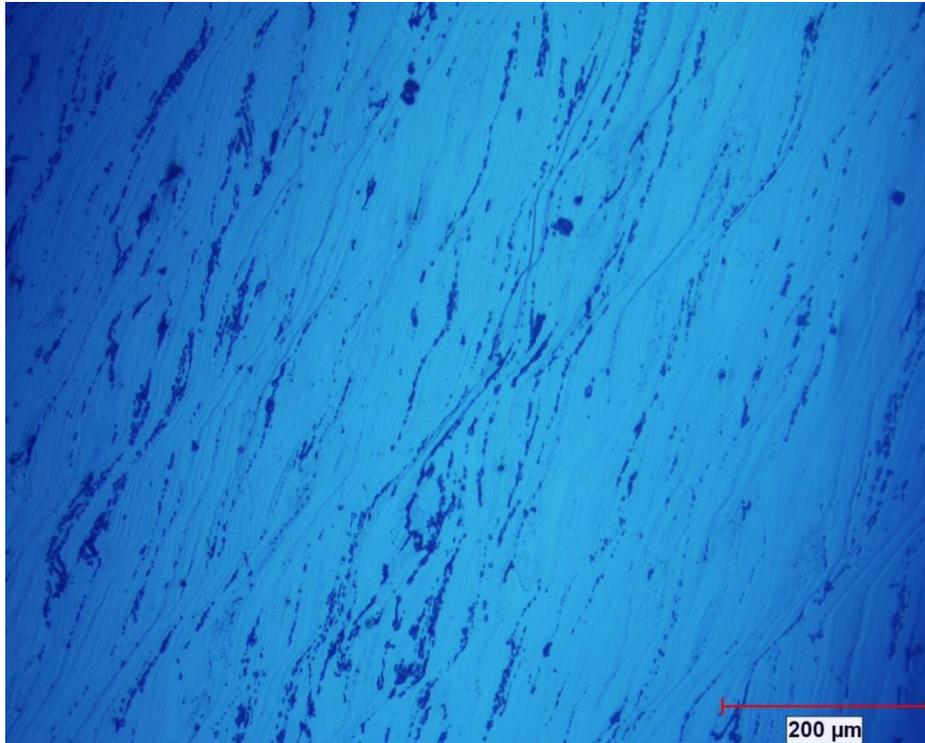
Figura 33. Imagen del paso 3 en ECAP, capturada con Microscopio Óptico a 100X. tamaño de grano promedio de 18 μm.

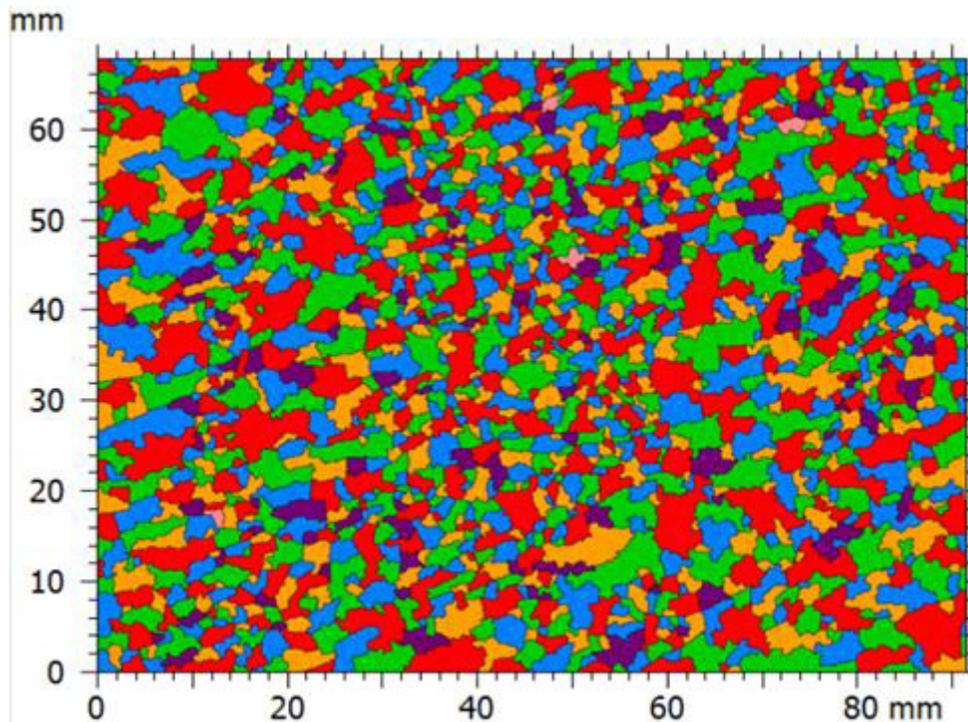
Figura 34. Imagen del paso 4 en ECAP, se obtuvo por medio de un analizador de imágenes llamado mountainsmap. Tamaño promedio de grano de 16 μm.

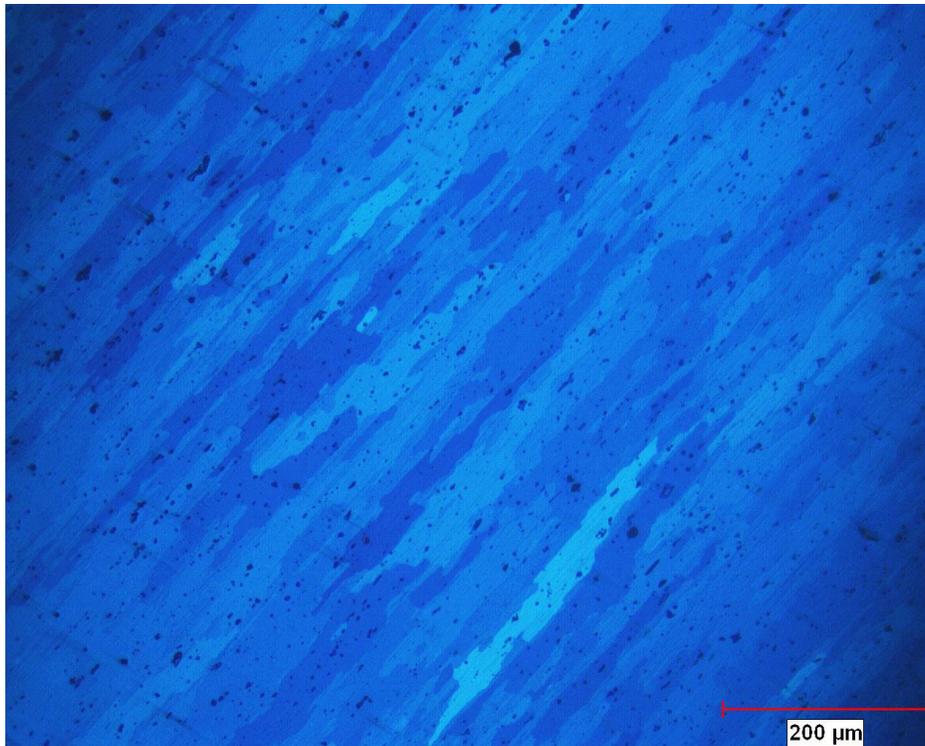
Figura 35. Imagen de la aleación Al 7075-T6, capturada con Microscopio Óptico a 100X. Tamaño promedio de grano de 38 μm .

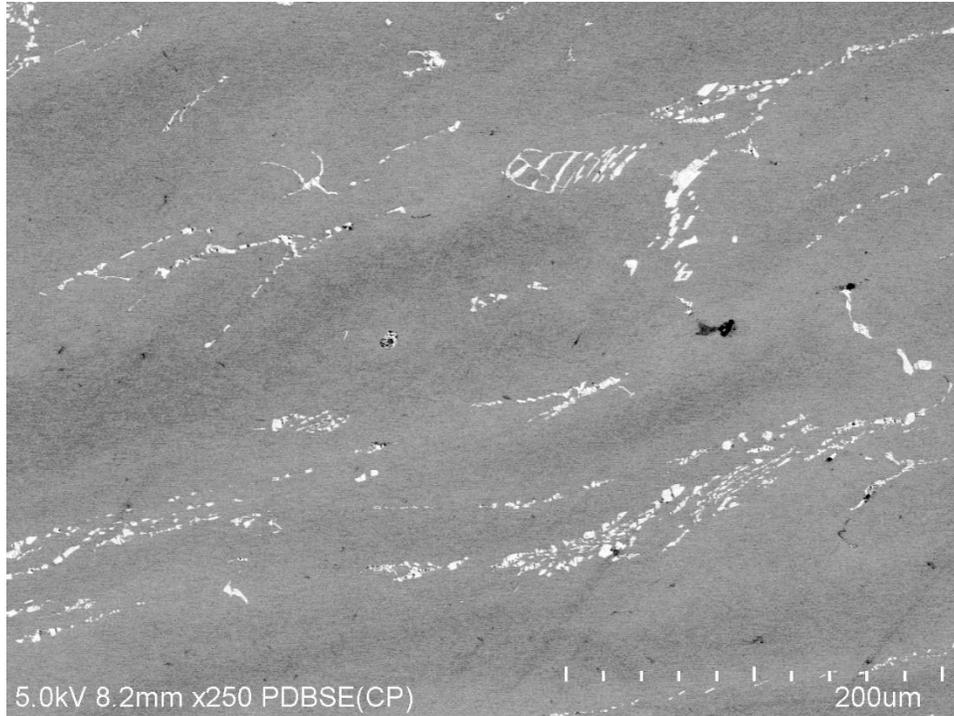
Figura 38. Imagen capturada con MEB después del primer paso ECAP.

Se aprecia que en las figuras 36 y 37 las cuales corresponden a la aleación secundaria de Al (Zn-Mg-Cu) vaciado, las segundas fases son más gruesas al compararlas con las muestras procesadas por ECAP, las figuras 38 y 40 las cuales corresponden a muestras con uno y cuatro pasos respectivamente, la distribución de las segundas fases es un tanto similar una de otra, es decir, se distribuyeron en dirección del flujo de la deformación, así como también, en las figuras 39 y 41 (paso uno y cuatro respectivamente) nos indican que se llevó a cabo una fragmentación de segundas fases, y dicha fragmentación es similar en ambas, por lo que, el tamaño de los intermetalicos no varió significativamente aun después de llevar hasta el pase cuatro la aleación secundaria de Al (Zn-Mg-Cu) vaciado. Por otra parte, las segundas fases de la Aleación de aluminio 7075-T6, son más finas y están más homogéneamente distribuidas, y esto nos da como resultado mejores propiedades mecánicas en comparación a los resultados obtenidos en muestras procesadas por ECAP.

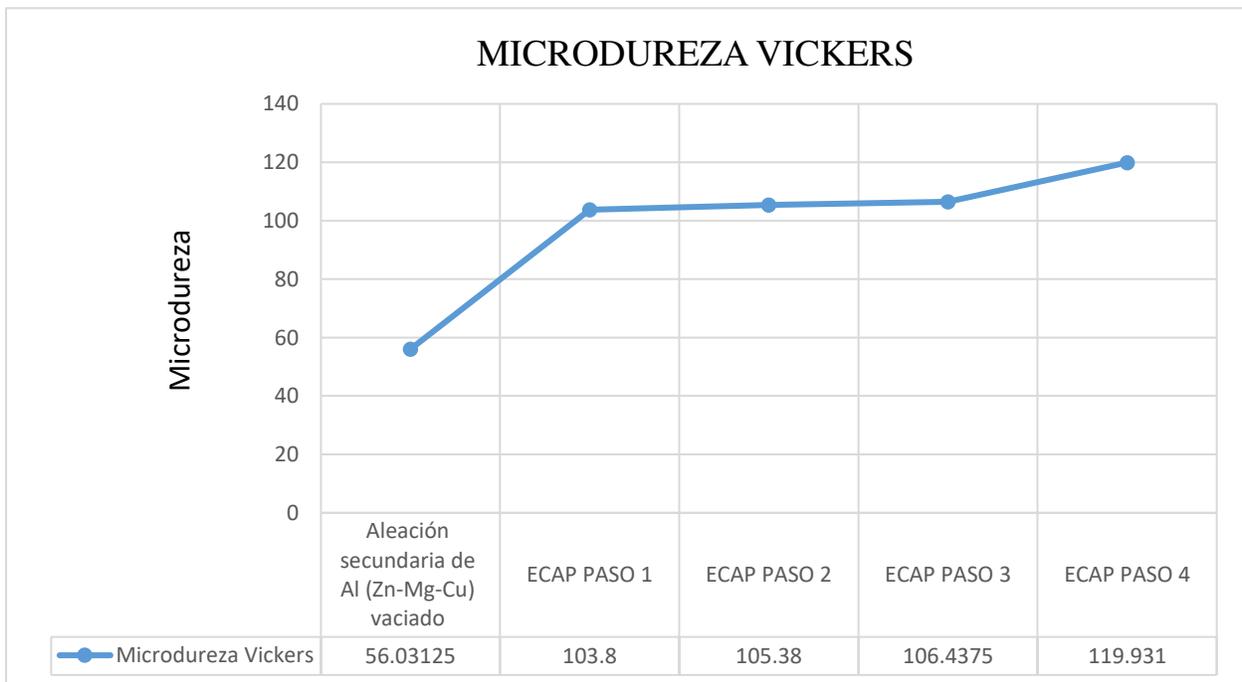
Figura 44. Análisis comparativo de las microdurezas de todas las muestras procesadas por ecap.

Para evaluar las propiedades mecánicas se realizaron ensayos de microdureza Vickers en las aleaciones de Al (Zn-Mg-Cu) vaciado antes y después del proceso ECAP, y en la aleación de aluminio 7075 T6. Los resultados fueron considerados para el análisis tribológico y permitieron establecer una relación entre las condiciones microestructurales y el comportamiento mecánico. Los resultados de este estudio se muestran a continuación:

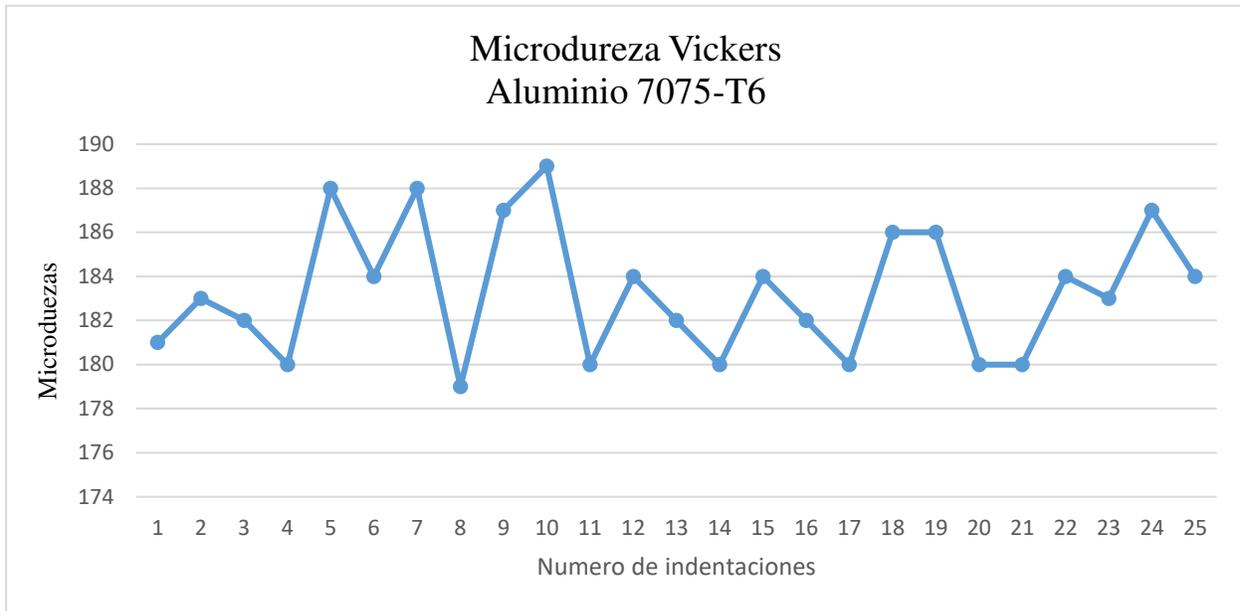
Figura 45. Microdurezas obtenidas en la aleación de aluminio 7075-T6, el promedio de microdureza es de 183.32 HV.

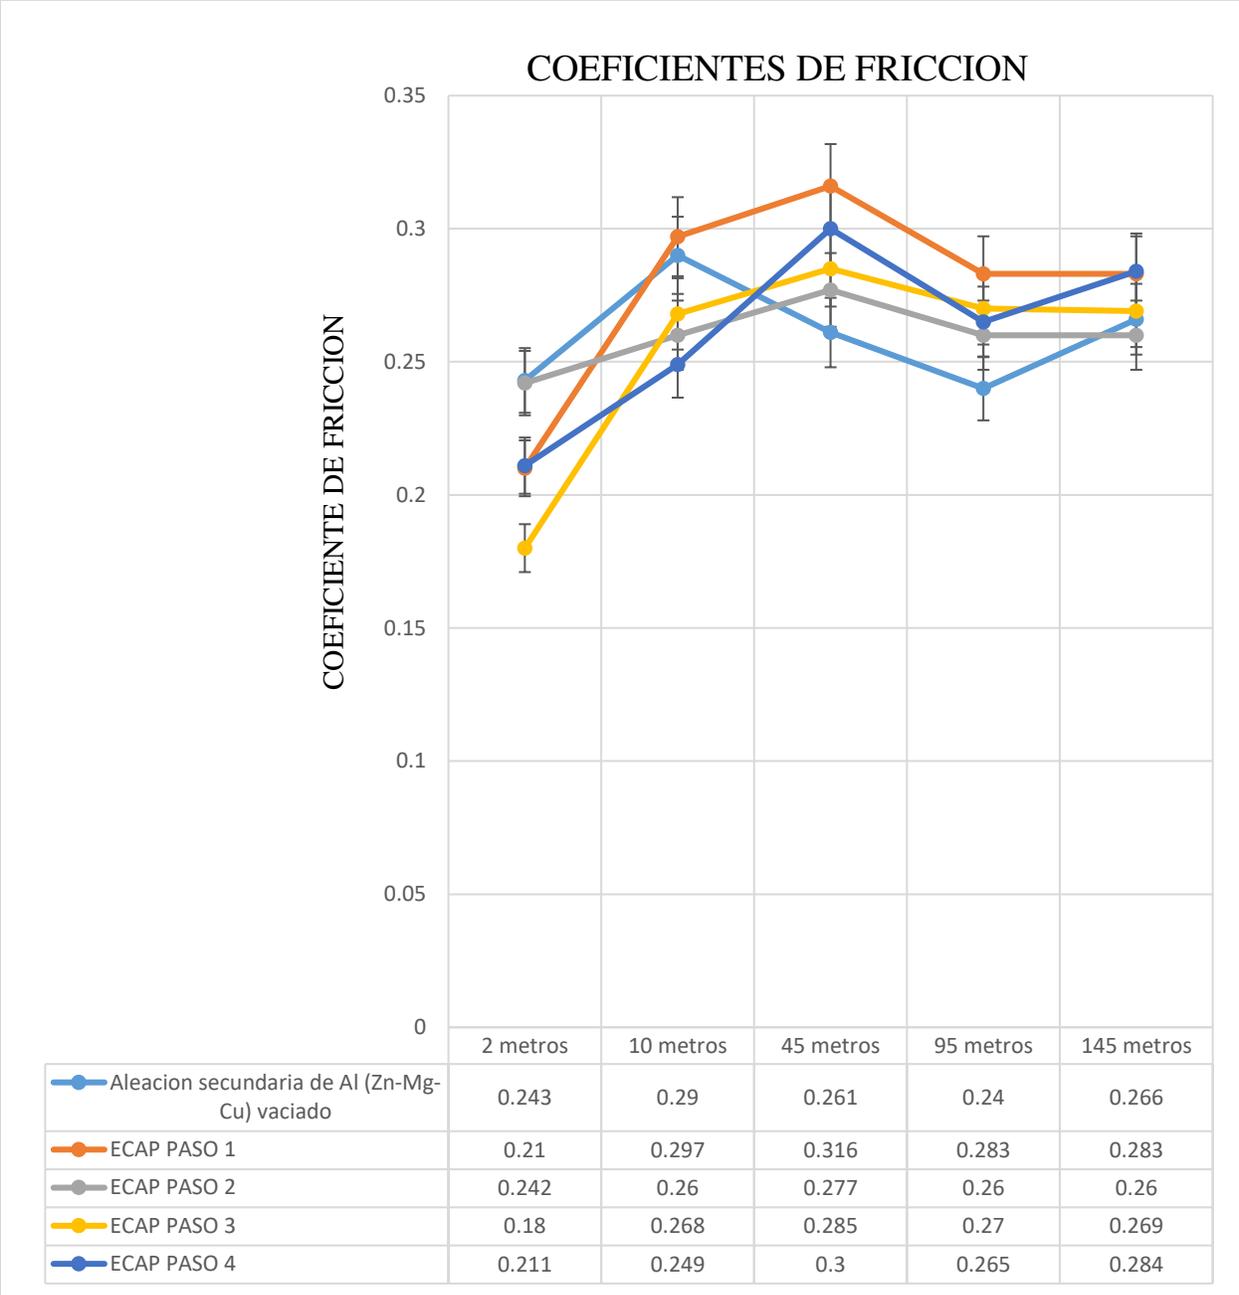
Figura 46. Grafica de los coeficientes de fricción de los tres muestreos en ECAP

Durante las pruebas de desgaste se obtuvieron los coeficientes de fricción. Cada prueba fue sin lubricación, es decir, fue en seco, y tuvieron una duración de 60 min con cinco pausas a los 1, 5, 20, 40 y 60 min. Los resultados se muestran a continuación en las siguientes graficas:

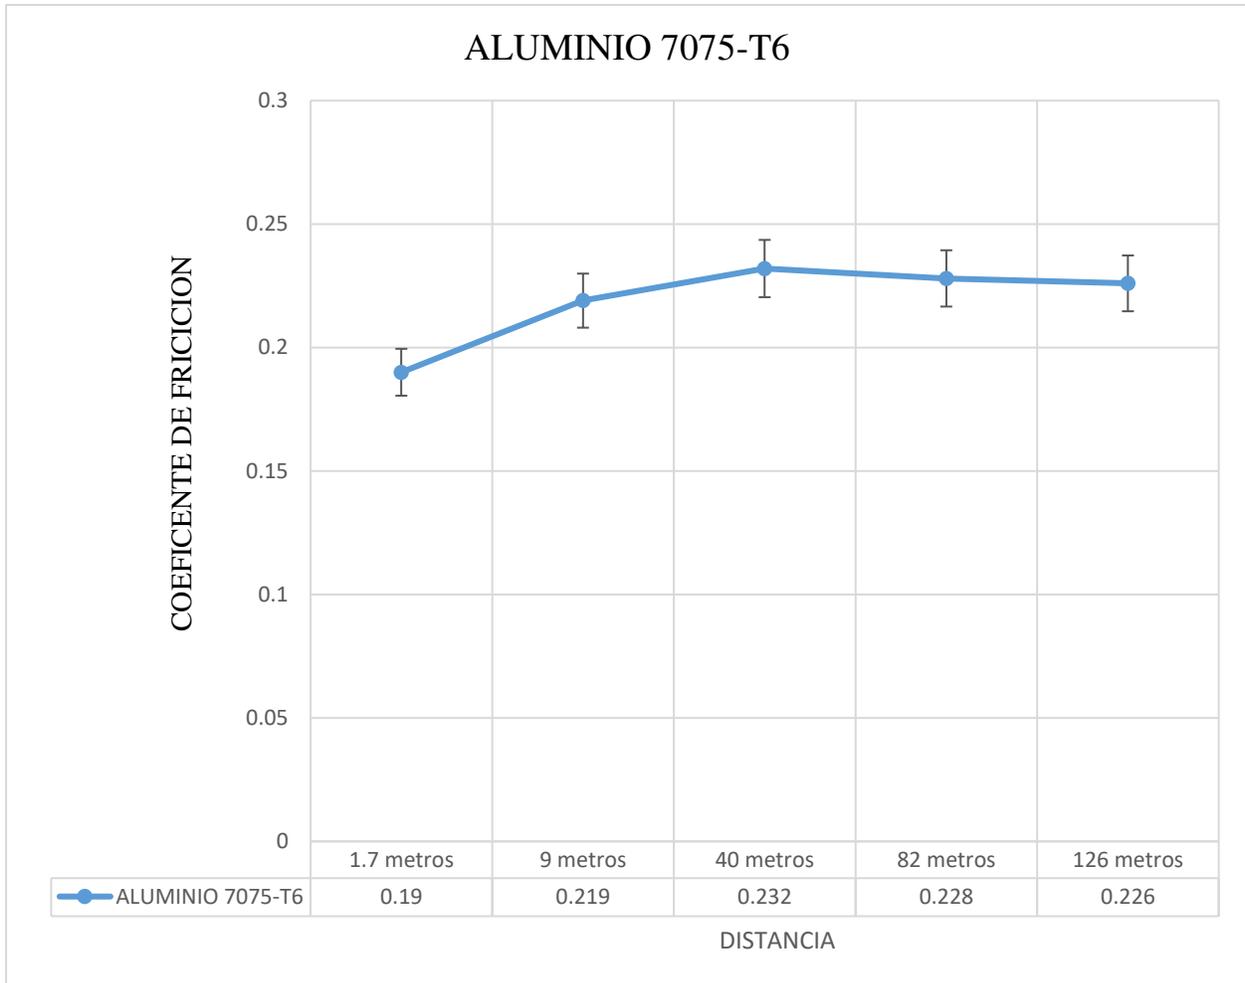
Figura 47. Grafica de los coeficientes de fricción de las tres muestras de aluminio 7075-T6.
