**“ANÁLISIS TRIBOLÓGICO DE UNA ALEACIÓN SECUNDARIA
VACIADA DE AL (MG- ZN- CU) PROCESADA POR ECAP, Y
COMPARATIVO CON UNA ALEACIÓN DE ALUMINIO 7075-T6
SIN ECAP”**

ING. DARIO PALACIOS ROBLEDO

**EN OPCIÓN AL GRADO DE MAESTRÍA EN CIENCIAS DE LA
INGENIERÍA MECÁNICA CON ESPECIALIDAD EN MATERIALES**

DICIEMBRE, 2018

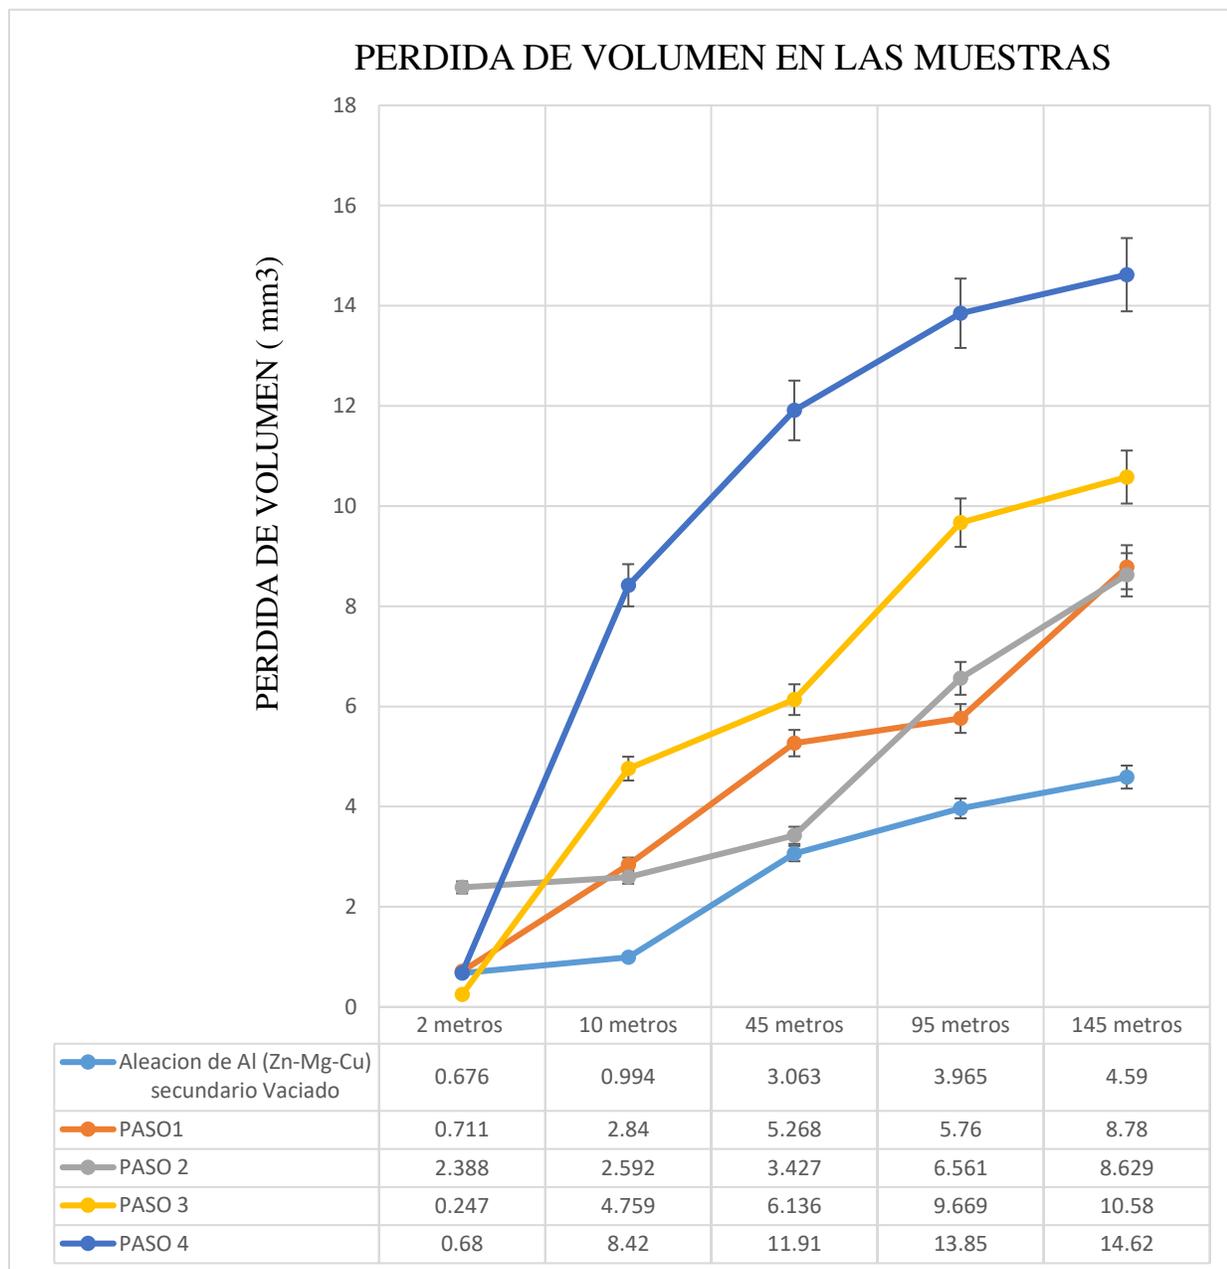
Figura 48. Grafica de las pérdidas de volumen de los tres muestreros de la aleación de Al (Zn-Mg-Cu) secundario vaciado, y los pasos ecap aplicados a dicha aleación.

Durante los ensayos tribológicos se analizaron las pérdidas de volumen provocadas por el desgaste. Los resultados de la pérdida de volumen se muestran a continuación:

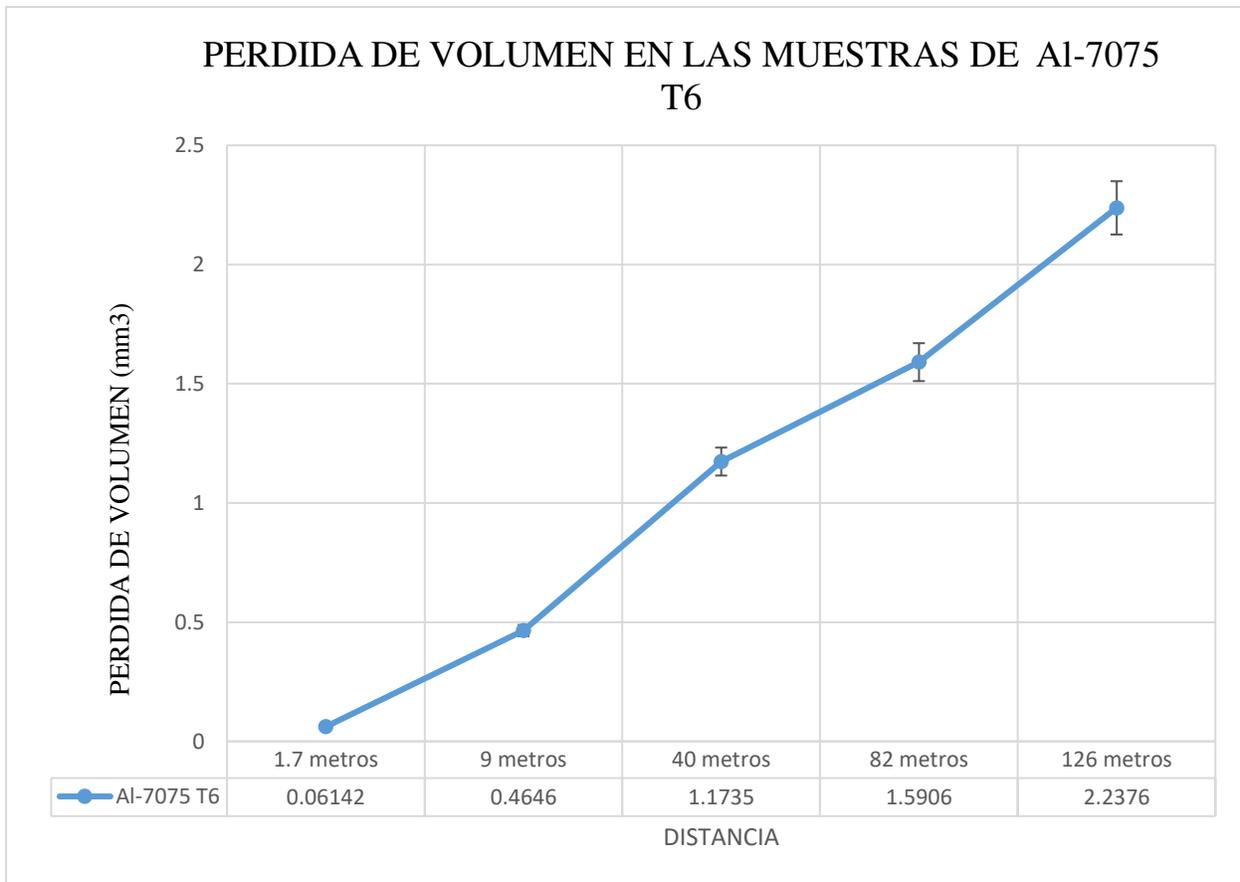
Figura 49. Grafica de la perdida de volumen en las muestras de aluminio 7075-T6

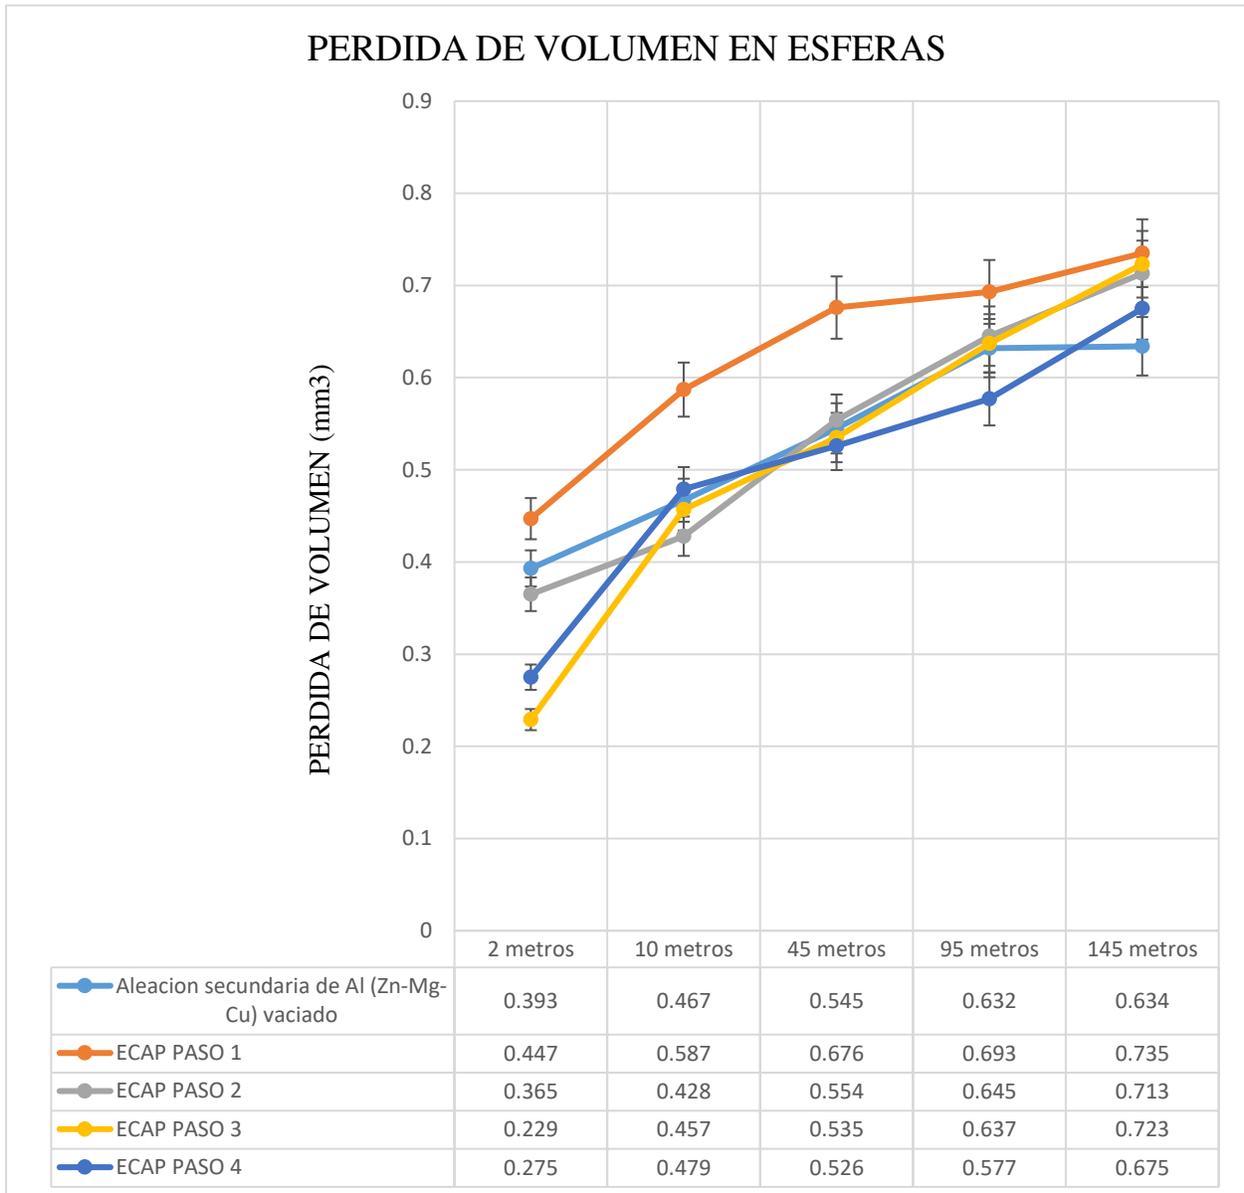
Figura 50. Grafica de las pérdidas de volumen en las esferas en el tercer muestreo.

Se analizaron los desgastes generados en las esferas del pin on disk durante las pruebas, para estos ensayos se tomó como referencia la norma ASTM G-99. Las siguientes graficas muestran las pérdidas de volumen en cada muestra durante una hora, se hicieron cinco pausas durante cada prueba y se realizaron tres muestreos como se ilustra a continuación:

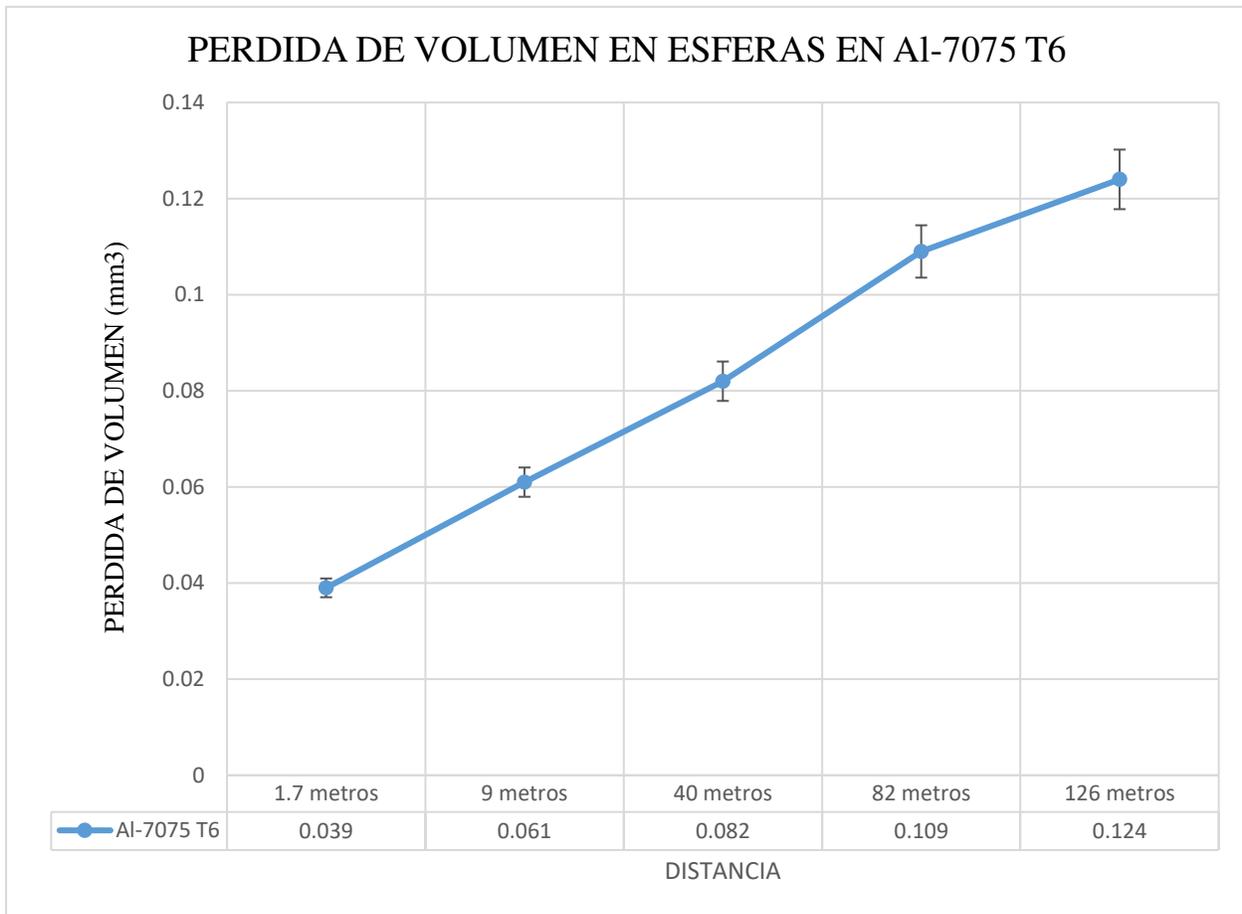
Figura 51. Grafica de las pérdidas de volumen en esferas en aluminio 7075- T6

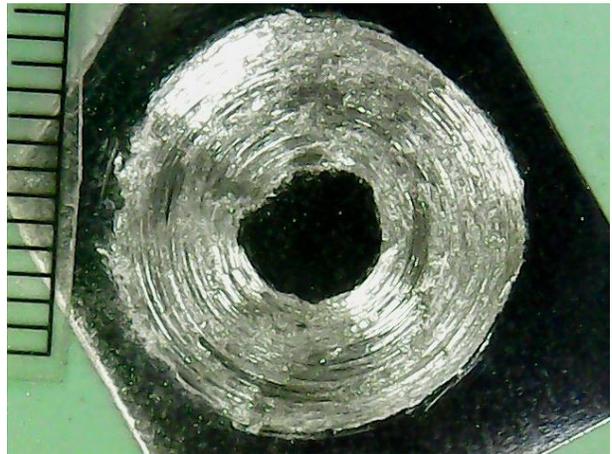
Figura 59. Ecap paso 1

A continuación, se muestran las imágenes tomadas de las huellas de desgaste en las muestras en el minuto 20.

En las imágenes anteriores de las huellas de desgaste (figura 52-69), se puede observar claramente un incremento en el tamaño de huella en función del tiempo de la prueba y con esto la distancia recorrida. Los mecanismos de desgaste quedan identificados, en especial entre los minutos 20 y 60, para el minuto 60, los escombros (debris) se vuelven de color negro en comparación de los primeros 20 minutos de la prueba. La zona de desgaste que se observa en las muestras se torna oscuro, y esto es debido al mecanismo de desgaste y a la modificación de la composición en el sistema. De acuerdo con lo anterior, se puede deducir que el desgaste es de tipo adhesivo y delaminación por fatiga durante la prueba, y hay calentamiento durante y al finalizar la prueba debido a la fricción generada por el contacto prolongado entre la esfera y la muestra (ver sección 4.10). [26].

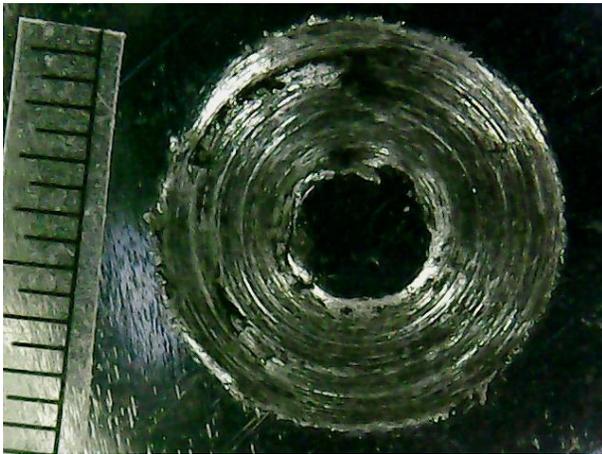
Figura 64. Aleación secundaria de Al (Zn-Mg-Cu) vaciado

A continuación, se muestran las imágenes tomadas de las huellas de desgaste en las muestras en el minuto 60.

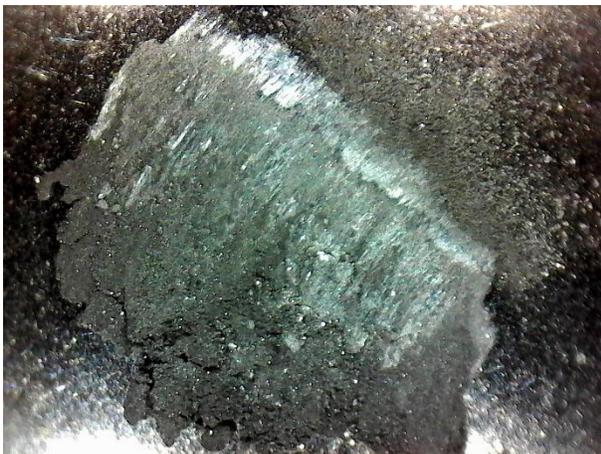
Figura 94. Aleación secundaria de Al (Zn-Mg-Cu) vaciado

A continuación, se muestran las imágenes tomadas de las huellas de desgaste en las esferas en el minuto 60.

En las figuras anteriores, se observan las características de las superficies de contacto y el desgaste en las esferas usadas durante las pruebas tribológicas. En todas las imágenes se aprecia un desgaste adhesivo, y esto se debe por un lado a bque el aluminio es más suave que el acero inoxidable de las esferas, y se sabe que el aluminio se adhiere al hierro [16]. La adhesión fue relativamente menor en las esferas donde hicieron contacto con la aleación de aluminio 7075-T6, y el desgaste disminuye al aumentar la dureza [17], por lo tanto, la adhesión disminuyó. En el resto de las pruebas de la aleación Al (Zn-Mg-Cu) vaciado y procesadas por ECAP, la adhesión es más evidente, debido a que el aluminio en estas pruebas resulto ser más suave o tener menor dureza, como se observa en la figura 44. En algunas imágenes tomadas en los últimos 20 min como por ejemplo la figura 98, se observa un resquebrajamiento del aluminio adherido debido al calor generado por la fricción, el cual hace que el metal se vuelva frágil [28].
