**CARACTERIZACIÓN GEOLÓGICA DEL RÍO SANTA CATARINA COMO
BASE PARA LA ELABORACIÓN DE ESTUDIOS AMBIENTALES DE
CONTAMINACIÓN Y ABASTECIMIENTO DE AGUA POTABLE PARA EL
ÁREA METROPOLITANA DE MONTERREY (AMM)**

**COMO REQUISITO PARCIAL PARA OBTENER EL GRADO DE
MAESTRÍA EN CIENCIAS CON ORIENTACIÓN EN INGENIERÍA
AMBIENTAL**

SEPTIEMBRE, 2018

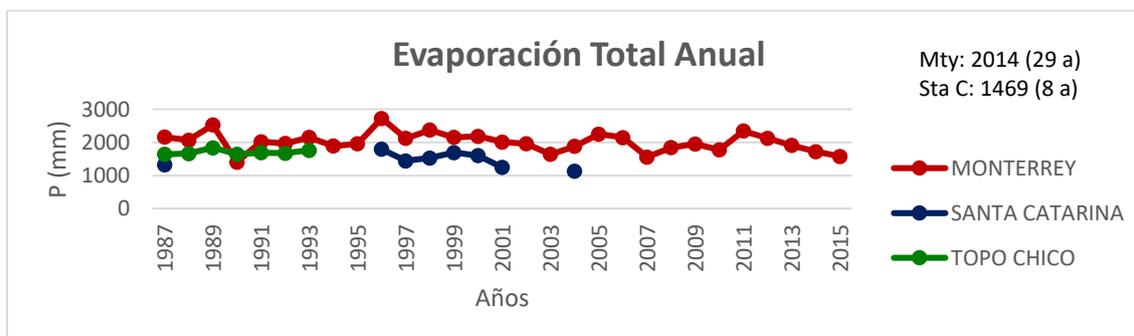
Figura 5. Gráfica de Evaporación Total Anual (Fuente: CONAGUA, 2017).

En cuestión de la evaporación (Figura 5), las mayores se presentaron en 1989, 1996 y 2011, con 2528.63, 2724.77 y 2346.86 mm respectivamente; mientras que los años con menor evaporación fueron 1990 con 1402.64, 2007 con 1559.28 y 2015 con 1575.73 mm.

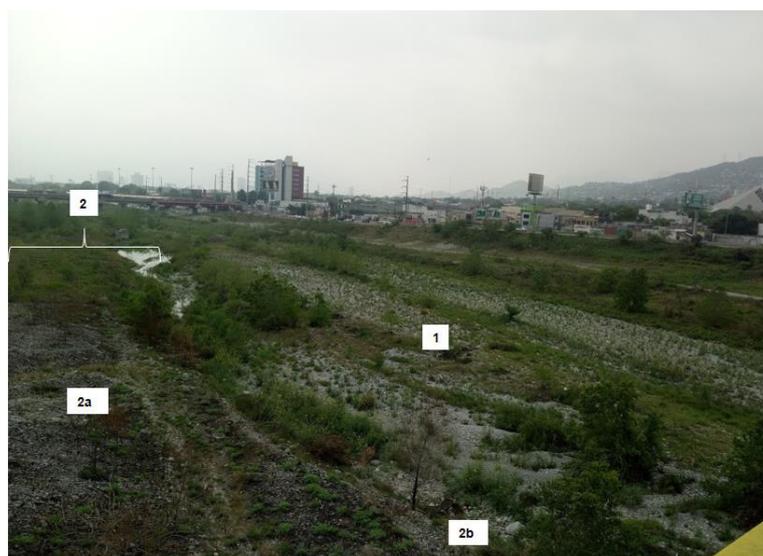
Figura 9. Vista de las partes y composición de las terrazas, ejemplificadas en el Río Santa Catarina en Monterrey: 1- Llanura de inundación; 2- Terraza: Compuesta por la superficie plana (2a) y escarpe (2b).

Un factor distintivo en la formación de terrazas es que la superficie fue formada cuando el río se encontraba topográficamente a una elevación mayor con respecto a cierto punto del pasado. Desde esta perspectiva, la terraza es producto de la degradación del lecho en forma de canal y por lo tanto puede existir donde la degradación ha ocurrido (De León-Gutiérrez, 1999; Miller y Orbock-Miller, 2007).

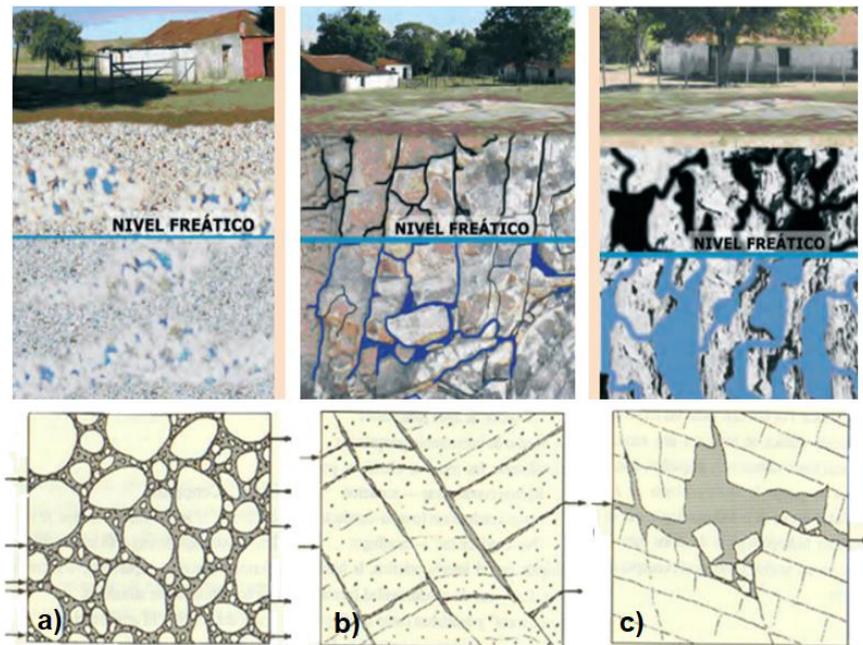
Figura 11. Tipos de acuíferos: a) De poros, el agua se mueve en los poros. b) De grietas, el agua se mueve en las fracturas abiertas. c) Cárstico, el agua se mueve en los huecos cársticos de diámetros variables. Modificado de Werner, 1996 y Collazo-Caraballo et al, 2012).

para que el agua pueda circular. Acuíferos cársticos (Figura 11 c): Compuestos por rocas carstificadas como calizas, dolomías, yeso, donde la porosidad (huecos y cavernas) se desarrollan en forma secundaria por disolución del carbonato. En este acuífero el agua circula entre los huecos a mayor velocidad que los acuíferos anteriores (Werner, 1996; Collazo-Caraballo et al, 2012).

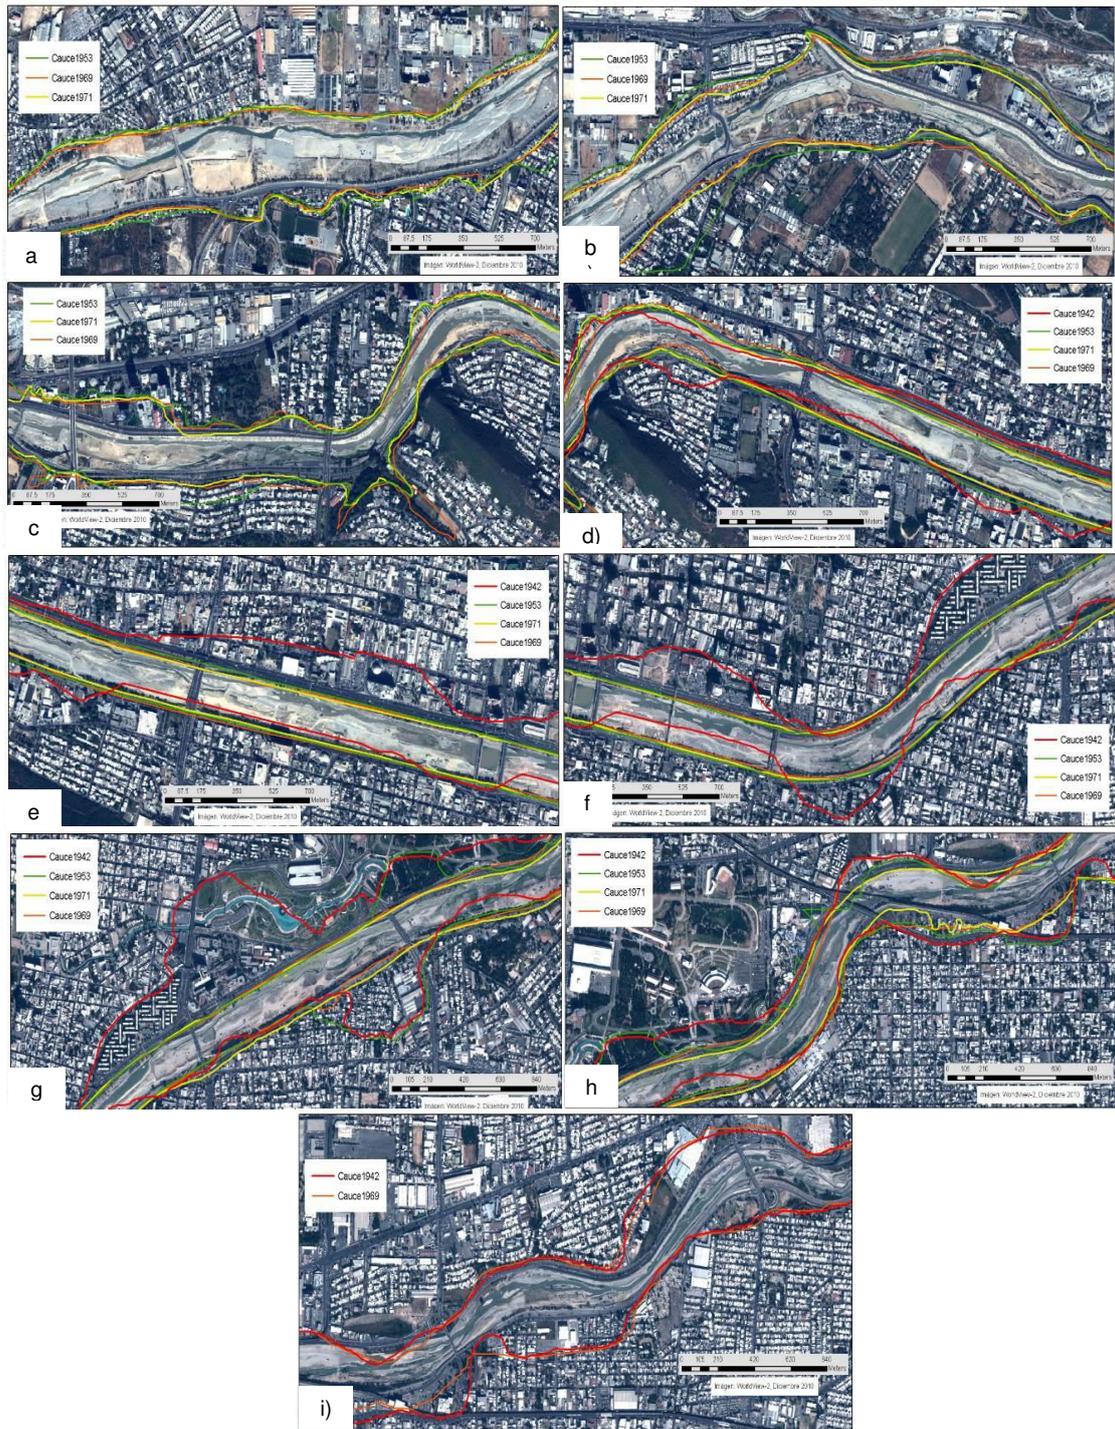
Figura 15. Comparación de las planicies de inundación de los años 1942, 1953, 1969 y 1971. a) Zona UDEM; b) Confluencia del Arroyo El Obispo; c) Puente Atirantado–Miravalle; d) Gonzalitos–V. Carranza; e) V. Carranza –Cuauhtémoc; f) Cuauhtémoc–Condominios Constitución; g) Condominios Constitución –Fundidora; h) Fundidora –Puente. Guadalupe y g) Puente Guadalupe – Puente Azteca. (Adaptado de CONAGUA, 2011).

El huracán Alex fue un evento representativo en el AMM en el 2010, ya que fue el causante de eventos extraordinarios de precipitación que ocasionaron escurrimientos importantes que crearon daños y remoción de vialidades, viviendas, puentes y alcantarillas. Por lo tanto, la estructura actual del Río es producto de eventos de la erosión en conjunto de actividades de reconstrucción a partir de este evento de tal magnitud.

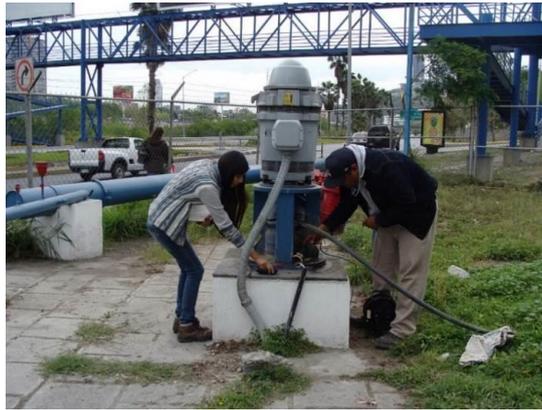
Figura 17. Medición de los niveles estáticos con sonda acústica Solinst en pozo Suachiate II.

Con el apoyo de una brigada asignada por SAYDM se realizó un recorrido por cada uno de los aprovechamientos con acceso existentes, conservando su misma clave de identificación. Durante el recorrido se tomaron datos de los pozos de la geoposición (UTM) y el nivel con respecto al nivel del mar con un sistema de geoposición geográfica (GPS marca GARMIN), además la situación del pozo (si se encuentra equipado o en funcionamiento) y los niveles estáticos midiéndose con una sonda acústica Solinst (Figura 17).

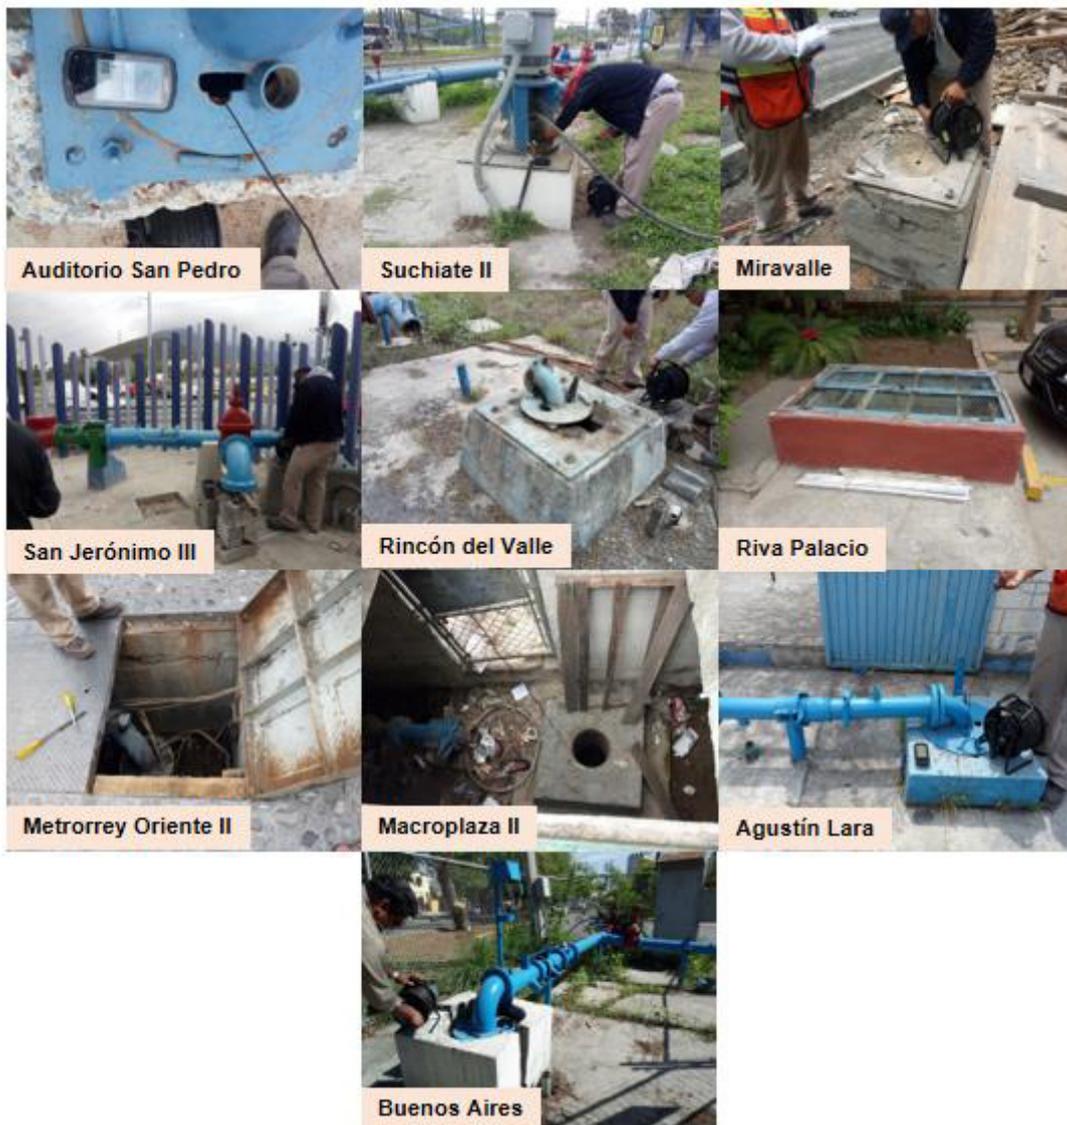
Figura 18. Aprovechamientos hidráulicos considerados dentro del área de estudio

De acuerdo a la distribución de los datos de pozos obtenidos se consideraron 10 pozos someros medidos (Figura 18) con datos de niveles estáticos.

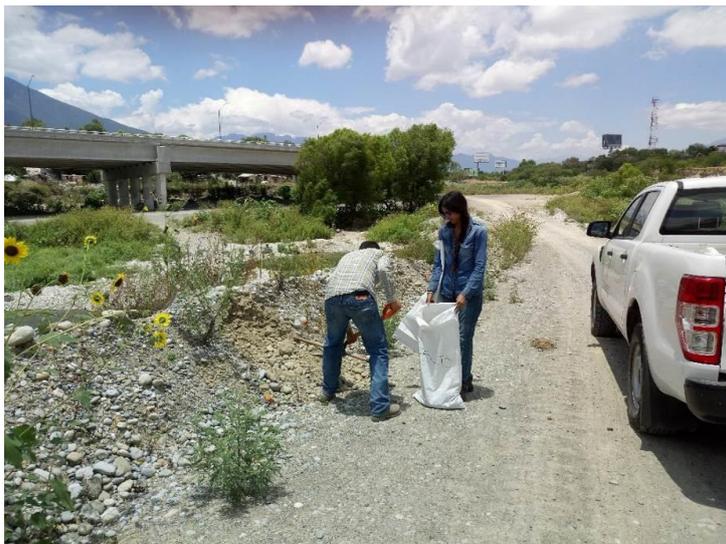
Figura 19. Obtención de las muestras.

alteradas (constituidas por material disgregado en el que no se toman precauciones especiales para conservar las características de estructura y humedad), las muestras se envasan, identifican y transportan de la siguiente manera según la Secretaría de Comunicación y Transporte (SCT): De manera superficial, se extrae la muestra a profundidades variables (no mayor a 0.5 m), eliminando el material ajeno y procurando descartar la parte intemperizada con alto contenido de materia orgánica. Se depositan 60 kilogramos aproximadamente del material extraído entre dos costales respectivamente identificados (Figura 19).

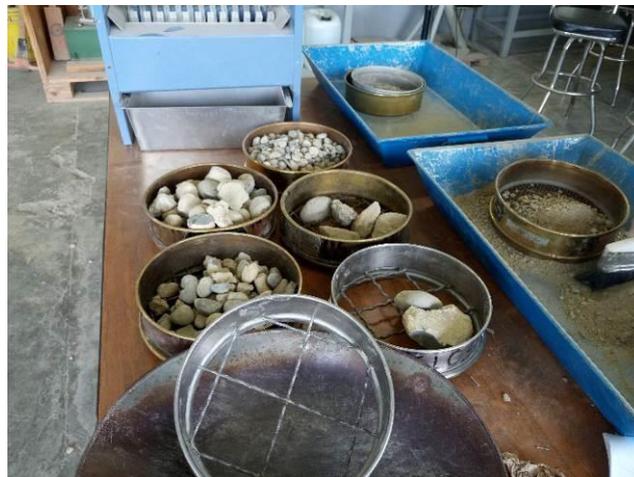
Figura 21. Separación en tamices por tamaños de partículas.

Posteriormente se realiza una determinación de la composición granulométrica mediante el uso de mallas, separando y clasificando por tamaños las partículas que componen el suelo, utilizando el procedimiento de cribado, es decir, haciendo pasar el material seleccionado y previamente pesado y preparado a través de un juego de tamices de aberturas cuadradas con numeración de 3" a 200 (Figura 21).

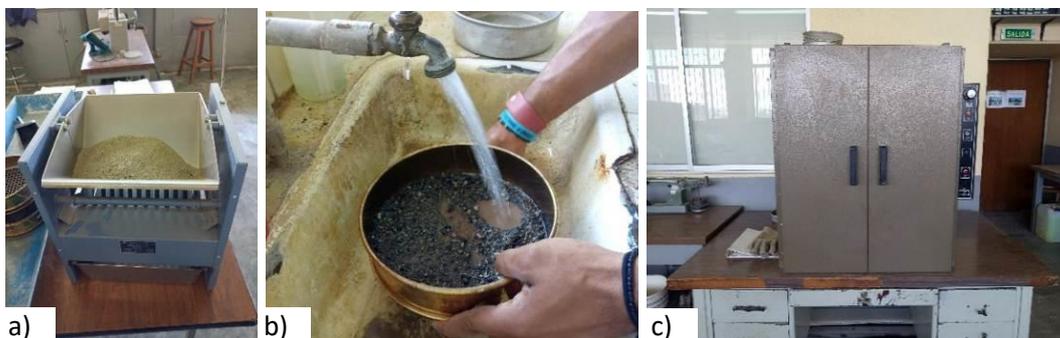
Figura 22. a) cuarteo mecánico; b) lavado de muestra; c) secado en el horno.

Para conocer con exactitud el material del tamiz 200, se realiza un cuarteo de manera mecánica (Figura 22 a) hasta obtener una muestra de +/- 250 g, la cual es sometida a un lavado previo colocándola en la malla y aplicando chorro de forma continua de tal manera que se propicie arrastre de la fracción fina, suspendiendo el lavado cuando el agua salga de manera clara sobre el vertedero (Figura 22 b). Esta muestra resultante se dejará escurrir para posteriormente dejar secar en el horno (Figura 22 c) a peso constante a una temperatura de

105°C (más menos 5°C), posteriormente se seca y extrae del horno, dejando enfriar a temperatura ambiente, registrando su peso.

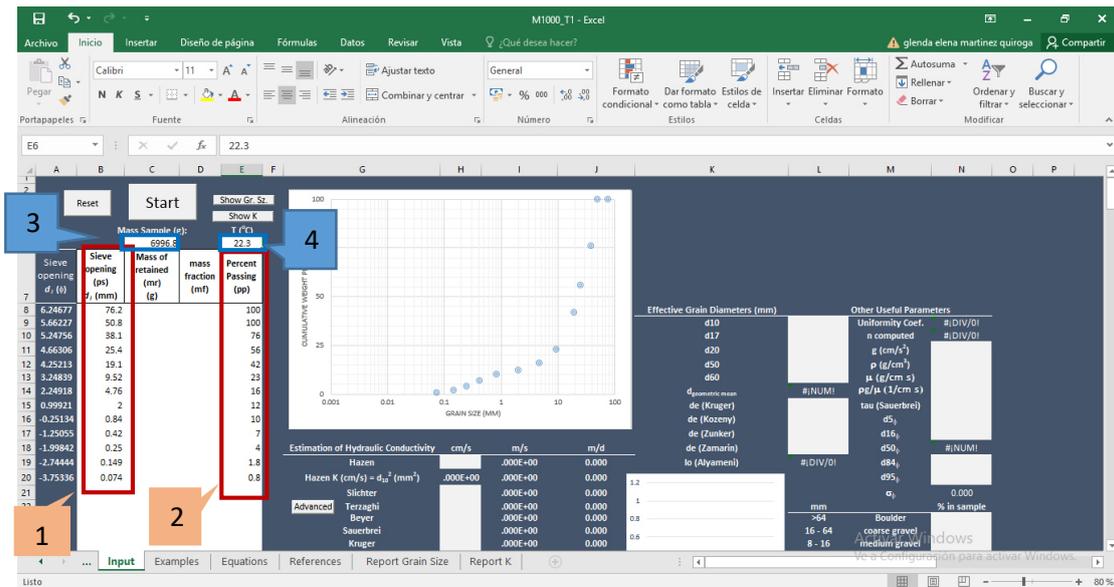
Figura 23. 1) Datos de la abertura de las mallas (mm), 2) porcentaje que pasa por los tamices de la muestra, 3) peso inicial de la muestra y 4) temperatura.

Para iniciar el procesamiento de datos se presiona el botón “Start”, esta acción despliega un cuadro a tabla de datos de entrada que se completa haciendo clic en el botón “Input Prep.” para interpolar entre los puntos de datos con propósitos de graficar y estimar tamaños de grano característicos (tales como d10). Al seleccionar el botón “Do All” se pone en marcha todo el conjunto de funciones en la hoja, arrojando de entre los datos valores estimados de conductividad hidráulica (Figura 24).

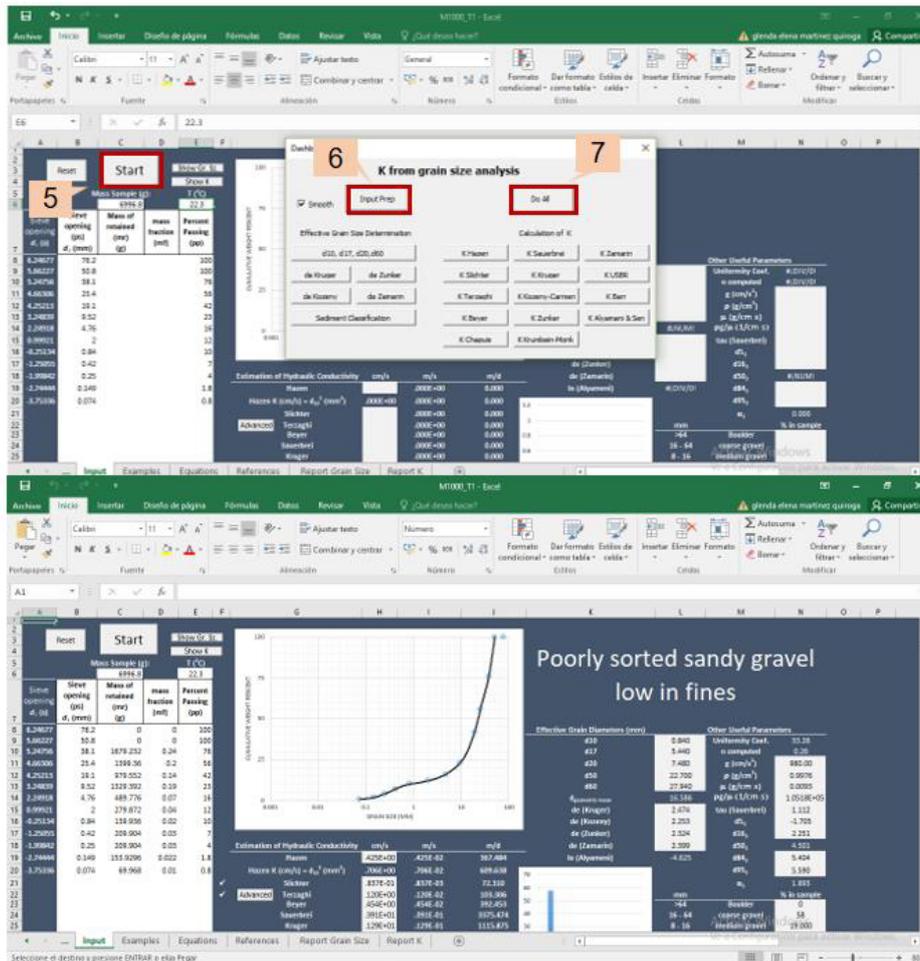
Figura 24. Procesamiento y obtención de datos: 5) “Start” para correr el programa, 6) “Input Prep.” Para gráfica y estimación de datos, 7) “Do all” para poner en marcha el conjunto de funciones de la hoja.

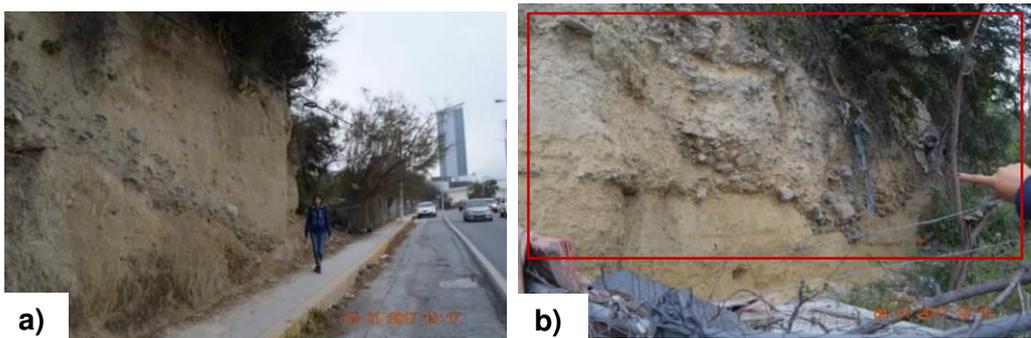
Figura 29. a) y b) T4SC en contacto con la Formación Méndez.

La **Terraza 4 Santa Catarina (T4SC)** se observa en la Figura 33. La T4SC se encuentra aflorando en ciertos puntos por el margen derecho a un costado de la Av. Dr. Ignacio Morones Prieto, conformadas principalmente por gravas arenosas limosas, con gravas finas a medianas (de 3 mm a 4 cm aprox.) subangulares-angulares con espesores de 2 a 4 m aproximadamente. En ciertos sitios ésta se encuentra en contacto con las lutitas de la Fm. Méndez en estado mayormente intemperizado (y no intemperizado en menor proporción) (Figura 29 a y b).

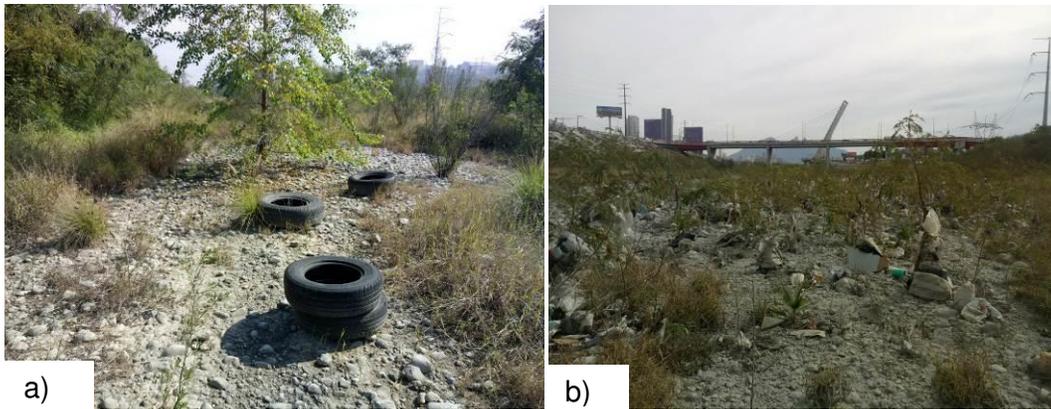
Figura 35. a) Composición general de T1SP, y b) Composición general de la T1SP con basura.

La **Terraza 1 San Pedro Garza García (T1SP)** se observa en la Figura 34 y de la Figura 41 a la Figura 45. La T1SP correspondiente al actual cauce del río, consta principalmente por material arenoso con gravas de diversos tamaños (de pequeñas a grandes) ligeramente cementadas, además de gravas sueltas y esporádicos cantos rodados subangulosos a redondeados Figura 35 a). En ciertos tramos de esta terraza, se encuentra con contenido de arrastre de basura, proveniente de la zona del arroyo “El Obispo”, que se extiende hasta decenas de metros (Figura 35 b).

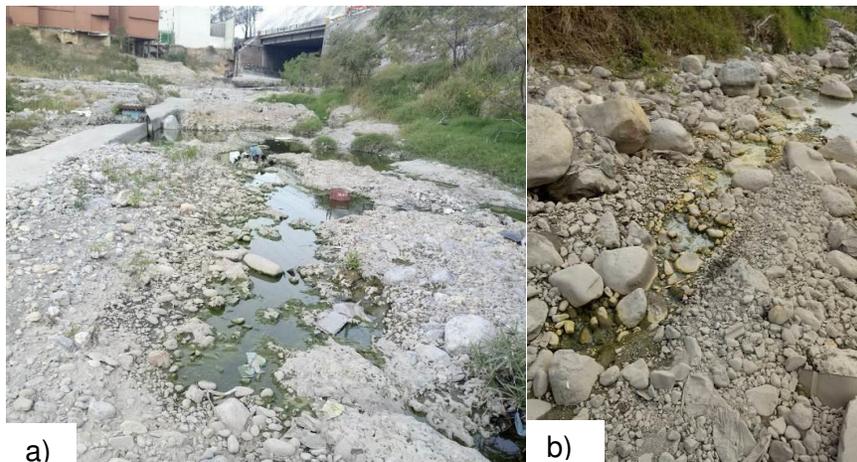
Figura 36. a) Composición general de la T1SP en zona de aporte, y b) Aumento de contenido de gravas del arroyo “El Obispo” y cantos rodados de la T1SP en la zona.

Hacia esta zona de aporte del arroyo “El Obispo” (Figura 36 a), se logra distinguir una alta cementación y las gravas sueltas de tamaño medio a grande se vuelven más abundantes, así como los cantos rodados (Figura 36 b).

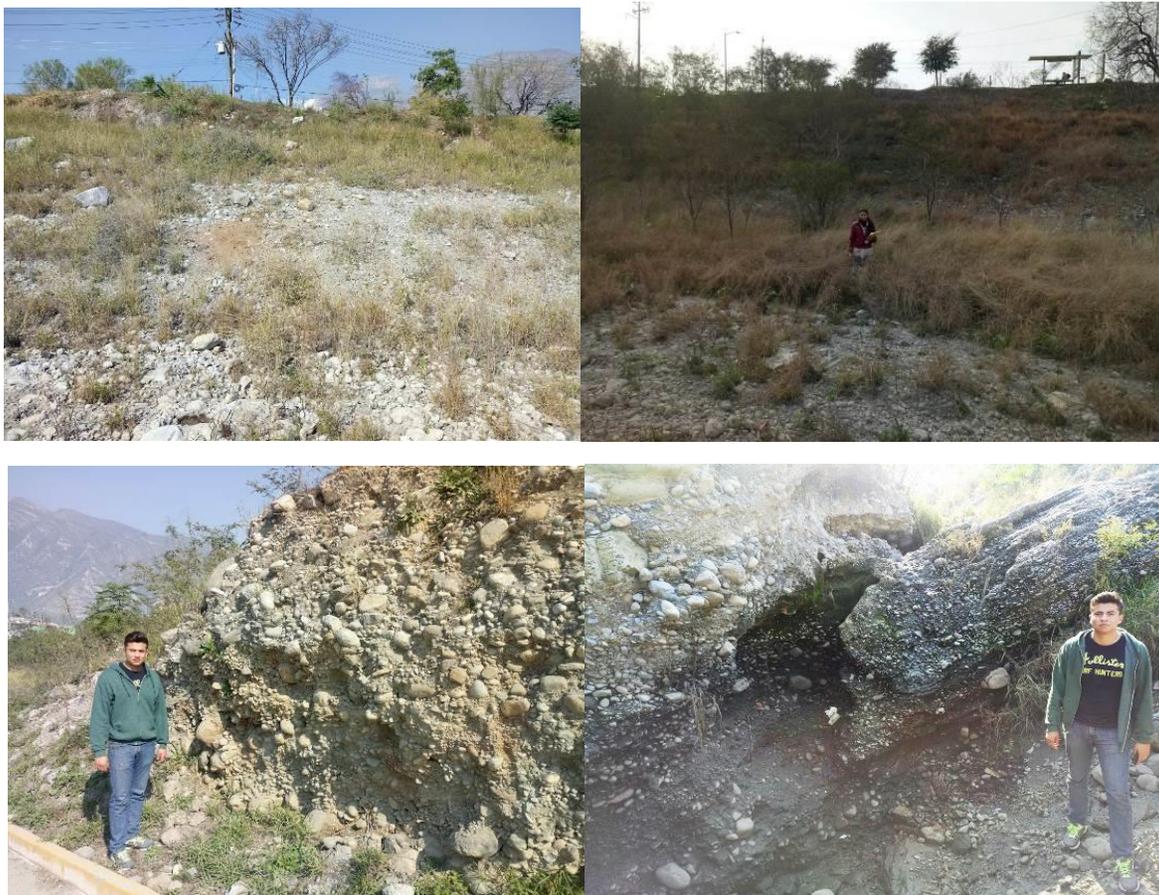
Figura 37. a) Composición general de la T2SP; b) Zona expuesta de la T2SP; c) Gravas arenosas arcillosas de la T2SP afectadas por la D23 y d) Gravas arenosas arcillosas de la T2SP.

Según lo expuesto, la T2SP se encuentra compuesta en su mayoría de sedimentos arenosos limosos con gravas sub angulares a redondeadas de diversos tamaños (Figura 37 a) y gravas arenosas limosas ligeramente cementadas en menor proporción (Figura 37 c y d); sus espesores varían en general de 3-6 m. Por otro lado, hay zonas en las que no es posible observar su composición, debido a que se encuentran cubiertas por taludes, más se logra corroborar por pequeños tramos de zonas expuestas (Figura 37 b).

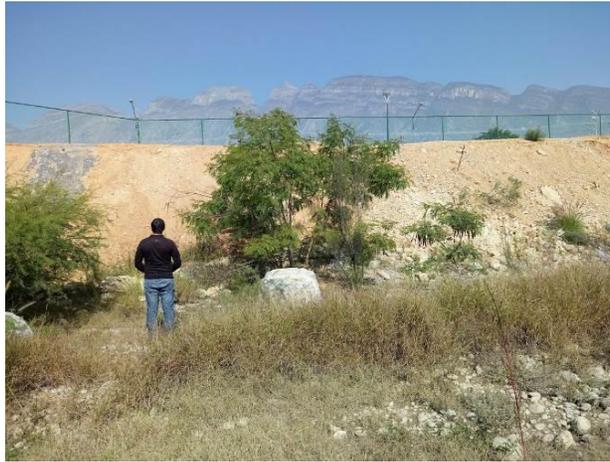
Figura 38. T2SP cubierta por relleno de construcción y escombros.

Se encuentran zonas en las que la T2SP conformadas e/o invadidas por relleno de construcciones pasadas y actuales. Además de que debido a la cercanía que viviendas de la zona tienen con ésta, se encuentran también afectadas por acumulaciones de escombros, relleno y basura (Figura 38).

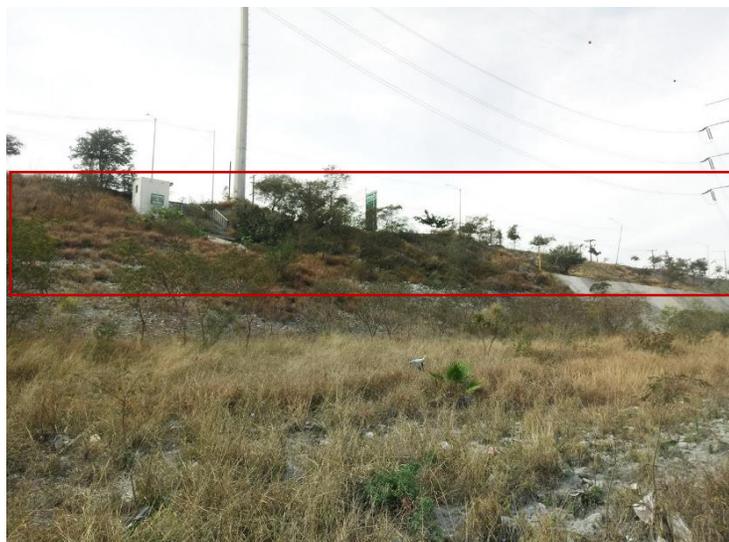
Figura 39. Zona de la T3SP expuesta.

La **Terraza 3 San Pedro Garza García (T3SP)** se observa en la Figura 34 y de la Figura 41 a la Figura 45. Se encuentra sobresaliendo solo en algunas zonas con espesores de un metro aproximadamente, aparentemente constituidas por sedimento arenosos limosos y principalmente cubiertas en su margen derecho ya sea por vegetación y la avenida Dr. Ignacio Morones Prieto (Figura 39) y Antonio L. Rodríguez por el margen izquierdo.

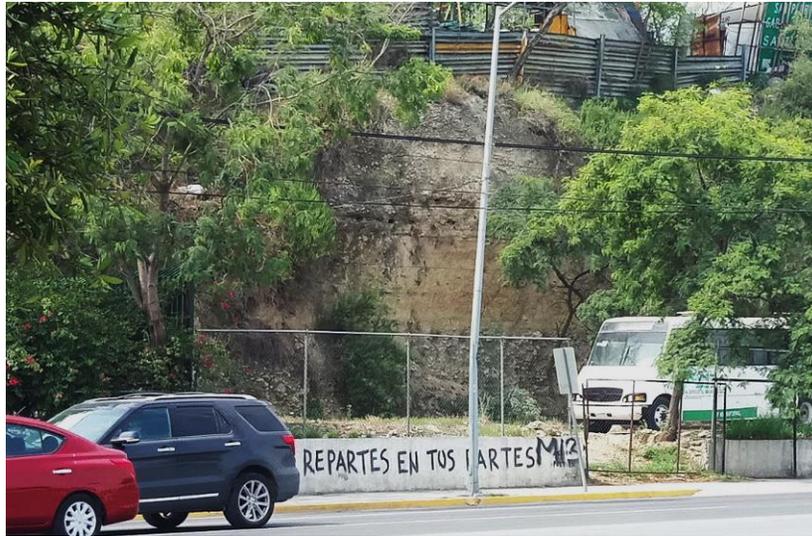
Figura 40. Composición general de la T4SP a un costado de la av. Dr. Ignacio Morones Prieto

La **Terraza 4 San Pedro Garza García (T4SP)** se observa representada en la Figura 41. Esta se encuentra aflorando en escasos puntos a un costado de la av. Dr. Ignacio Morones Prieto con espesores de alrededor de 4 a 6 m aproximadamente, constituidas principalmente por sedimento arenoso limoso con intercalaciones de gravas de pequeñas a medias subangulares y angulares (Figura 40).

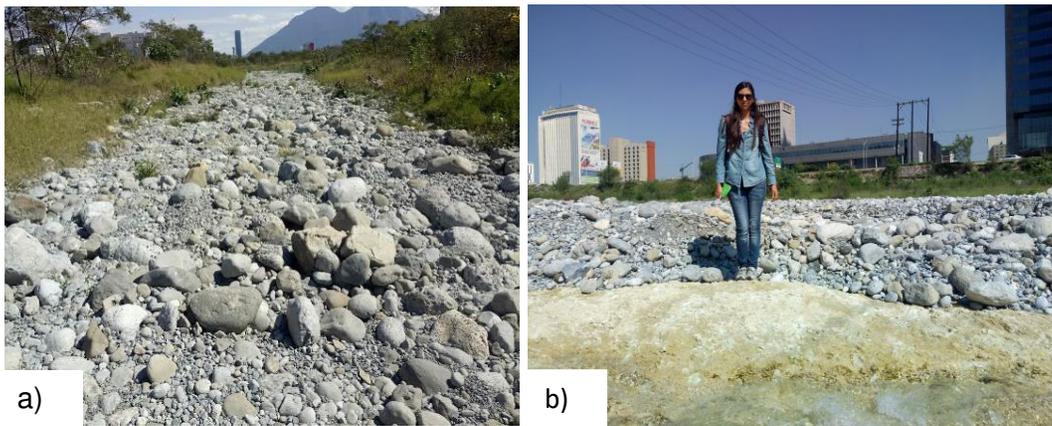
Figura 46. a) Gravas arenosas con cantos rodados de la T1MTY y, b) Contacto entre la T1MTY y la Fm. Méndez.

La **Terraza 1 Monterrey (T1MTY)** se observa previamente representada de la Figura 42 a la Figura 44 y de la Figura 49 a la Figura 59. La T1MTY correspondiente al cauce del río actual, se distribuye principalmente de gravas de diversos tamaños, de pequeñas a grandes subangulosas a bien redondeadas, arenas y cantos rodados (Figura 46 a); en escasas zonas se identifican en estado consolidado.

Esta terraza (T1Mty) es la que mayor contacto tiene con la Fm. Méndez expuesta tanto en estado intemperizado (Figura 46 b) como no intemperizado, así como también se puede identificar el contacto con la Fm. San Felipe.

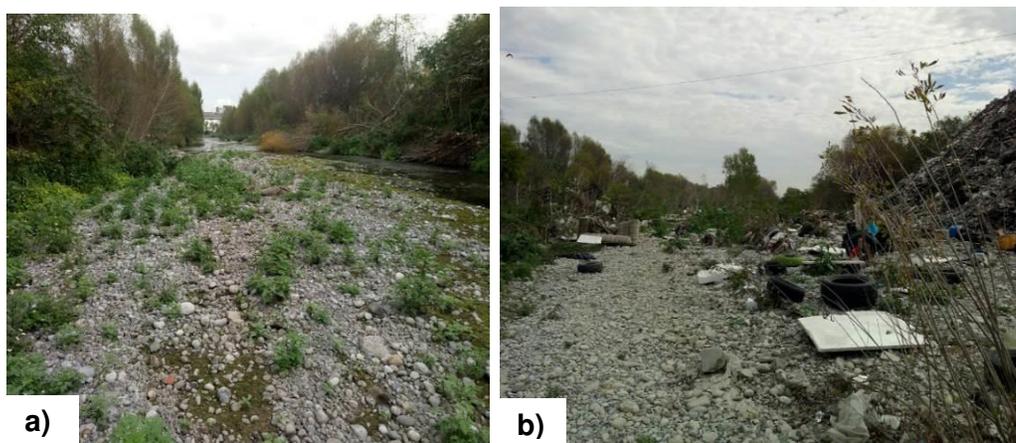
La **Terraza 1 Guadalupe (T1GPE)** se observa previamente representada de la Figura 57 a la Figura 59 y de la Figura 63 a la Figura 71. En la T1GPE se encuentran gravas arenosas; las gravas constan de tamaños pequeños a medianos principalmente, de redondeados a bien redondeados (Figura 60 a). En la zona del B148, esta terraza presenta gran influencia antropogénica debido a la enorme cantidad de residuos que invaden y forman parte de esta (Figura 60 b y Figura 105). Sobre esta terraza hay sitios que tienen contacto con la Formación Méndez.

Figura 60. a) Distribución general de la T1Gpe y, b) T1Gpe en zona del B148

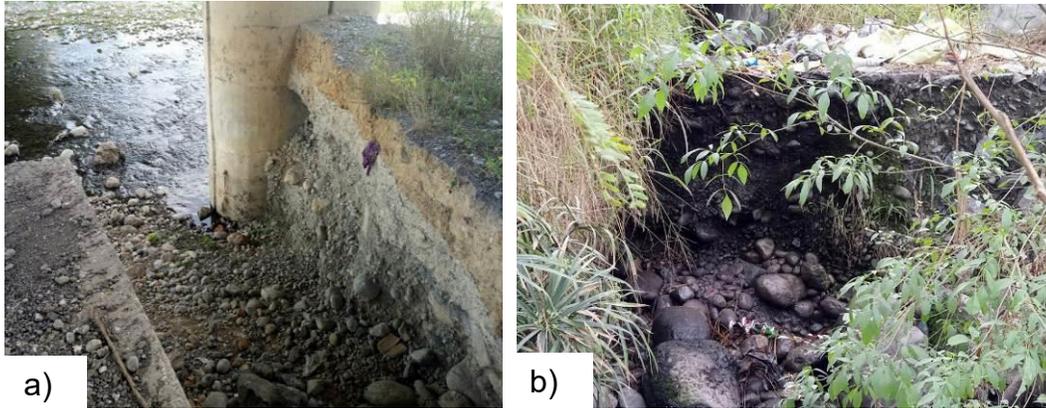
La **Terraza 2 Guadalupe (T2GPE)** se observa de la Figura 57 a la Figura 59 y de la Figura 63 a la Figura 71. Esta terraza cuenta con variaciones a lo largo de esta zona; se encuentra reducida, cortada (ausente), alterada y cubierta en su mayoría por taludes y vegetación. De los puntos en los que se percibe expuesta, se obtuvo que su composición varía principalmente entre gravas arenosas con gravas pequeñas a medianas (Figura 61 a y b).

Figura 61. a) Gravas arenosas de la T2Gpe expuesta, y b) T2Gpe expuesta en sitio de la D134.

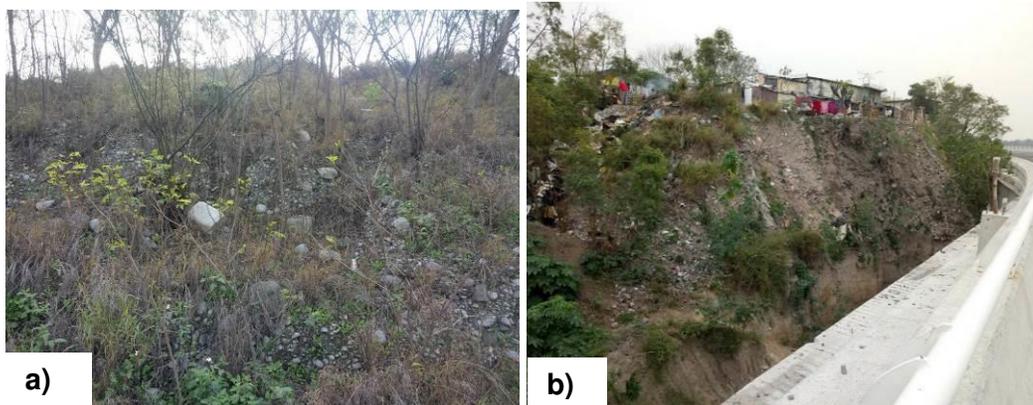
La **Terraza 3 Guadalupe (T3GPE)** se observa representada de la Figura 57 a la Figura 59 y de la Figura 63 a la Figura 71. Esta se encuentra principalmente cubierta por la avenida Dr. Ignacio Morones Prieto y la carretera libre Monterrey-Reynosa; En las escasas zonas en las que esta aflora (por un costado de la avenida o carretera) se compone de material arenoso y gravoso con espesores de alrededor de un metro aproximadamente. Su distribución y composición se encuentran alterados antropogénicamente en ciertos puntos con contenido de material fino de construcción y gran contenido, e incluso grandes espesores de residuos sólidos urbanos (Figura 62 a, b y ver capítulo 5.2.1 y Figura 104).

Figura 62. a) Composición general de la T2Gpe, y b) Alteración en la T3Gpe

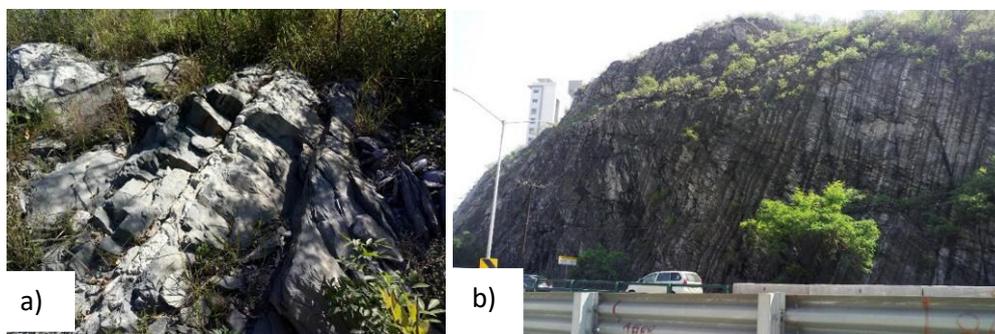
La Formación San Felipe se encuentra representada en la Figura 72 aflorando en la zona de Monterrey a 200 m aprox. del patronato de bomberos de Nuevo León estación 5.

Sobre el lecho del río se encuentra expuesta por el margen derecho con estratos de hasta 25 cm de calizas color gris con intercalación de lutitas café claro (Figura 72 a), mismas que continúan aflorando a un costado de la avenida Dr. Ignacio Morones Prieto (Figura 72 b).

Figura 72. a) Calizas y lutitas de la Fm. San Felipe. b) Calizas de la Fm. San Felipe aflorando sobre lecho del río.

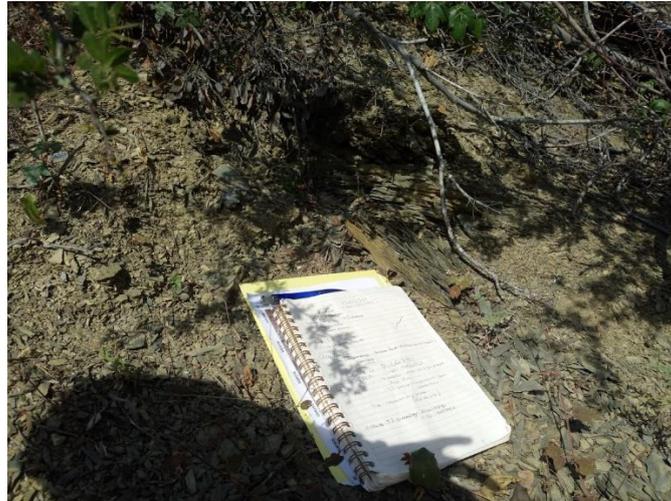
Figura 73. Formación Méndez aflorando en contacto con la T2SC.

En el municipio de Santa Catarina por el margen izquierdo del río, a un costado del instituto Sierra Madre, y en contacto con la T2SC, esta Formación se encuentra aflorando con lutitas color café claro a gris, fracturadas y evidenciadas por su característica “estructuras de lápiz” (Figura 73).

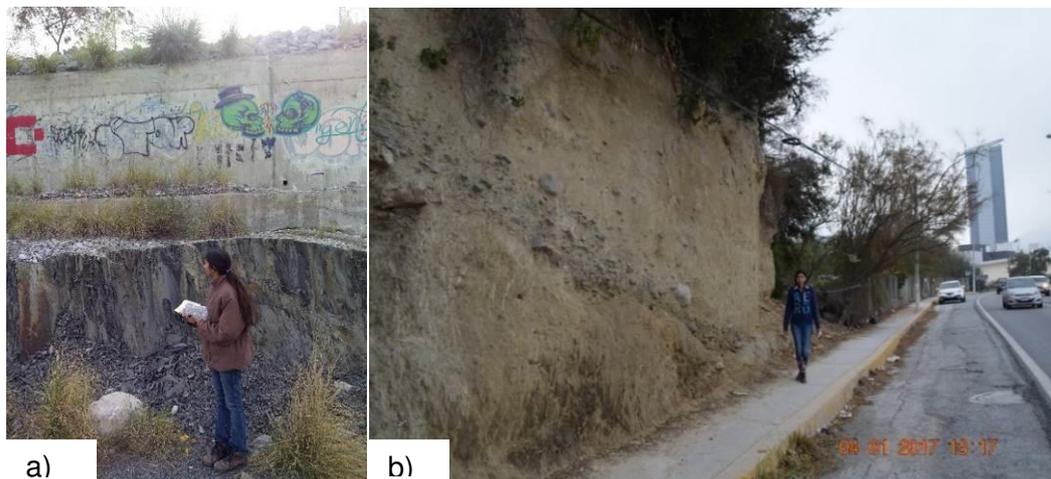
Esta presenta una mayor exposición a un kilómetro y medio aproximadamente, por la margen derecho en el río, con lutitas café claro a gris oscuro (Figura 74 a) en contacto con la T1SC, T2SC (ya que la 2 se encuentra en parte cortada), y T3SC; y continúa aflorando en contacto con la T4SC a un costado de la avenida Dr. Ignacio Morones Prieto, con lutitas café claro en estado mayormente intemperizado y con espesores de hasta 4 m aproximadamente (Figura 74 b).

Figura 74. a) Lutitas de la Fm. con la T4SP y b) Lutitas intemperizadas de la Fm. Méndez en contacto Méndez en Santa Catarina.

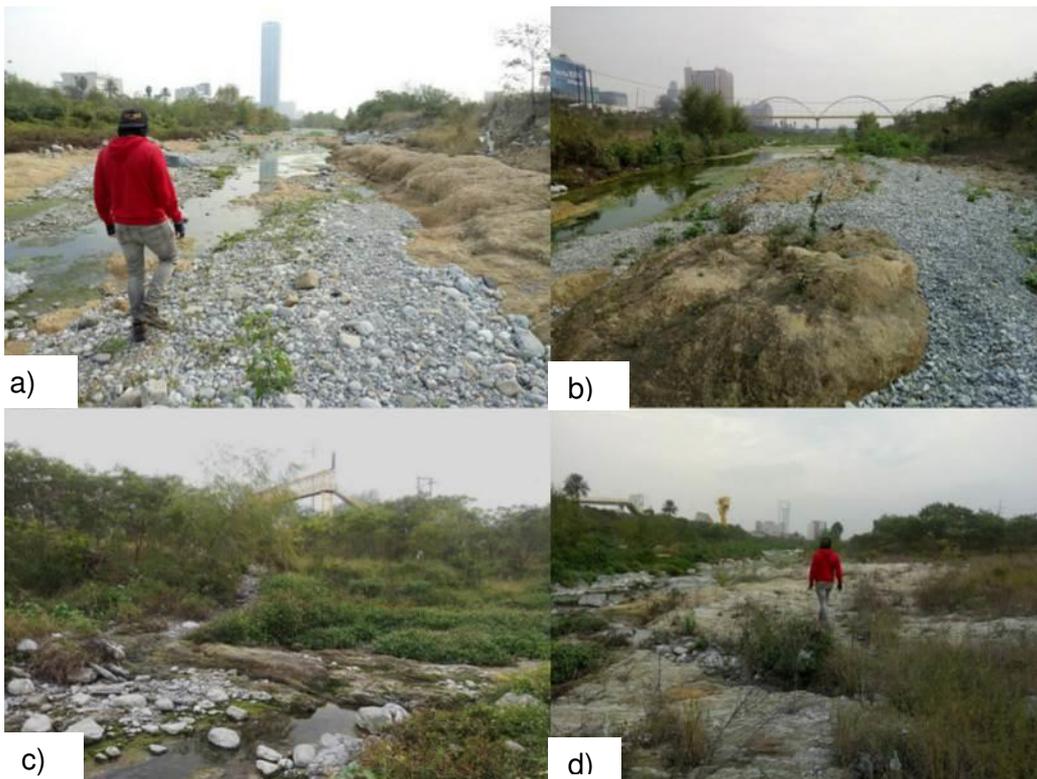
Figura 77. Fm. Méndez en estado intemperizado con caliche en sitios: a) Teatro Monterrey, b) Cuauhtémoc, c) Hospital IMSS sector 4 y d) av. Pedro Martínez.

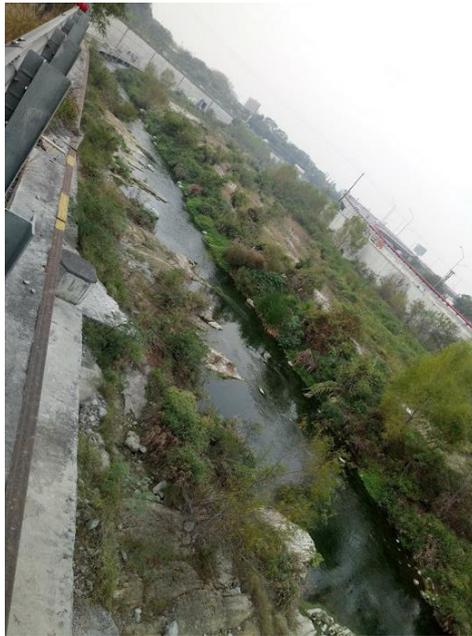
En la zona de Guadalupe, se cuenta con 3 sitios principales en los que aflora esta Formación referenciados como: el primer sitio se muestra en la Figura 78 (500 m antes de la av. Lázaro Cárdenas y av. Adolfo López Mateos), el segundo cerca de la descarga B148 (Figura 79) y, el tercero cerca de la gasolinera PEMEX (Figura 80). En estos sitios, se encuentran lutitas de esta Formación color gris a café claro, en estado tanto intemperizado como no intemperizado.

Figura 78. Lutitas de la Fm. Méndez en estado intemperizado en contacto con la T1Gpe.

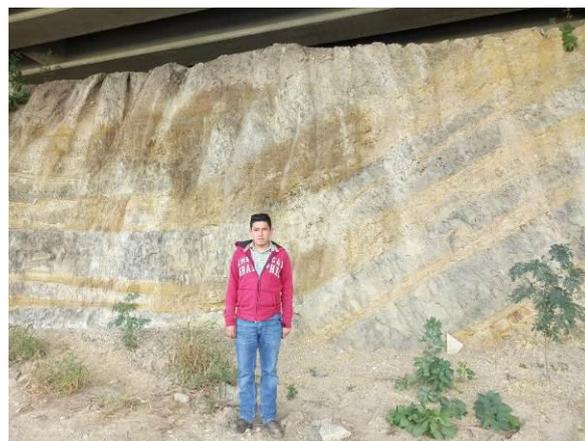
Figura 79. Lutitas de la Fm. Mendez en contacto con la T1Gpe

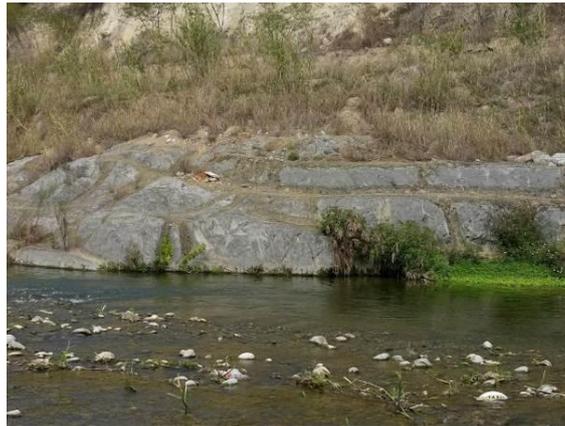
Figura 80. Lutitas de la Fm. Méndez en contacto con la T1Gpe.

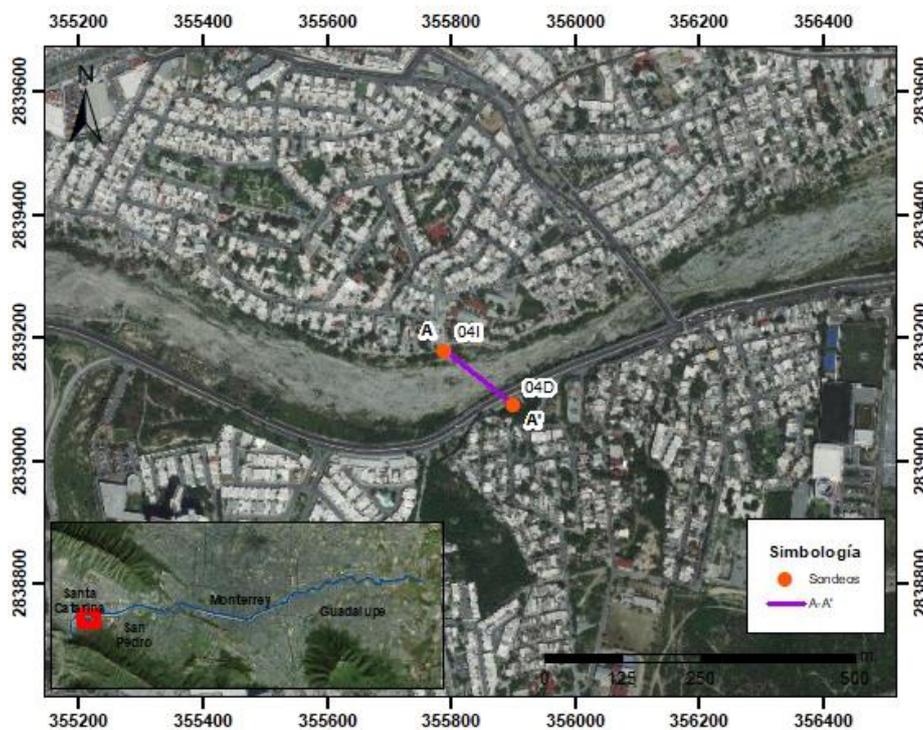
Figura 81. Puntos de ubicación del perfil Santa Catarina I, escala 1:10,00 (elaboración propia a partir de Imagen Esri, 2018).

La Figura 81 y Figura 82 muestran al perfil A-A' alcanza una profundidad de 3.5 y 11 m por la margen izquierdo sobre la T2SC (04I) y por la margen derecho sobre la T4SC cortada (04D) respectivamente.

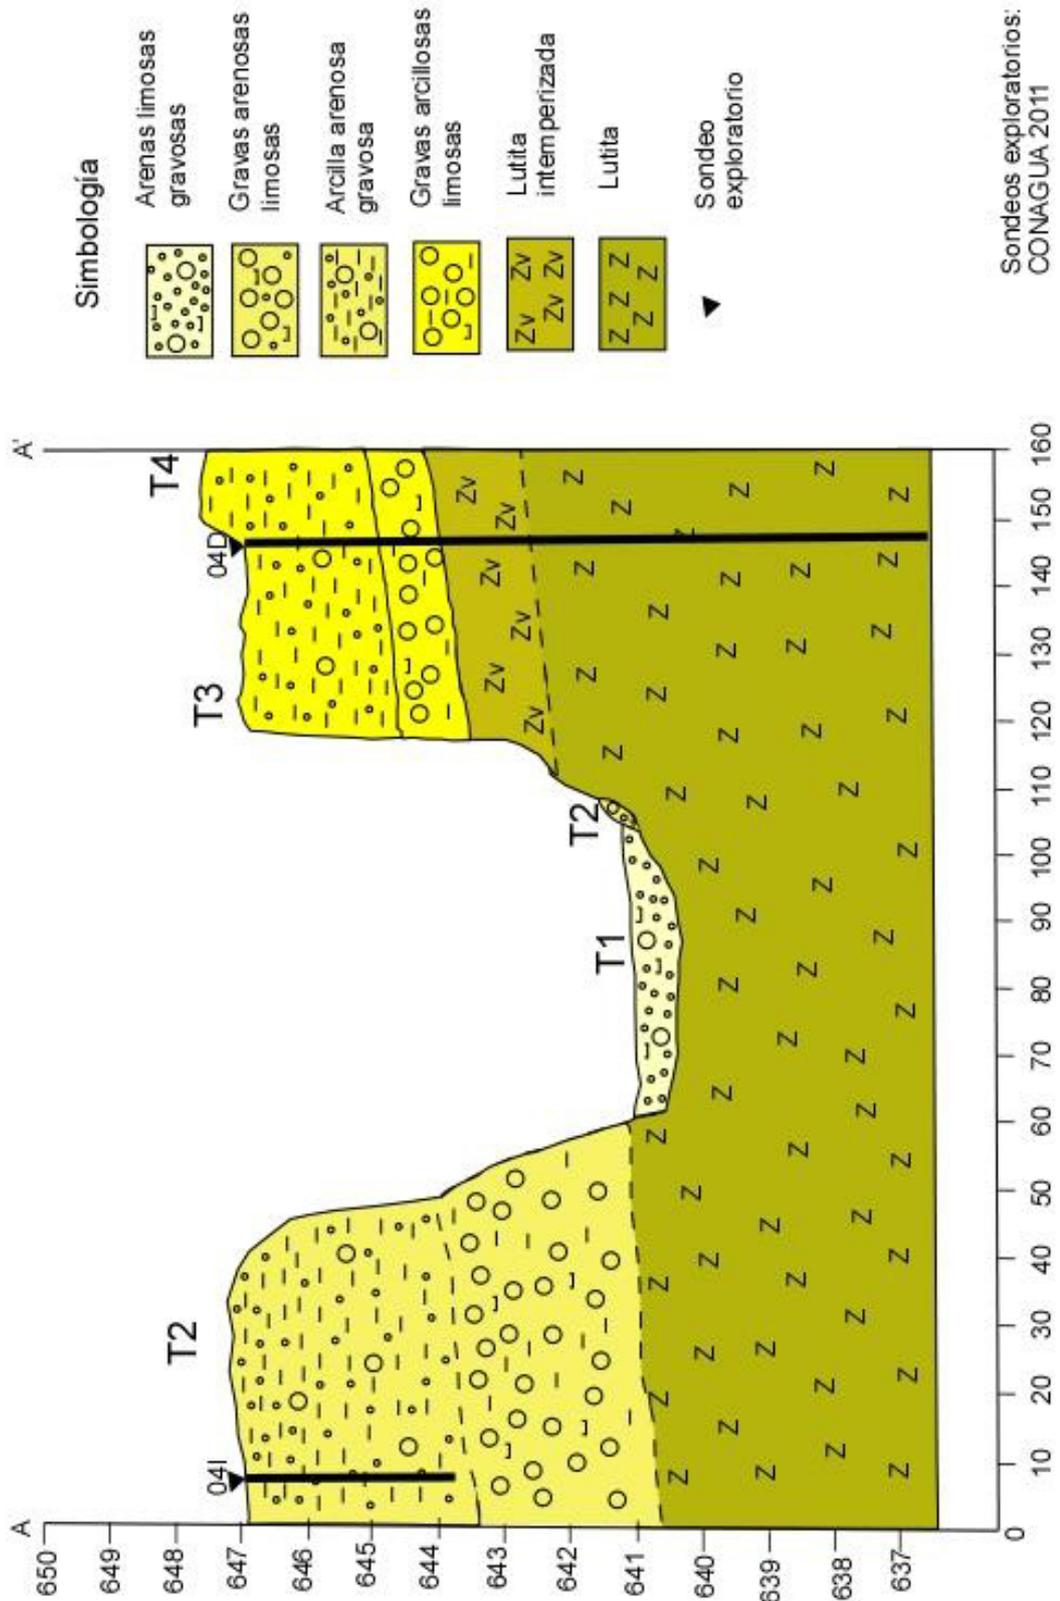
Figura 82. Perfil Geológico A-A' Santa Catarina I

Por la margen derecha está formado por arcilla arenosa y gravosa (3 m), seguido de grava arcillosa limosa (1 m), para encontrar las lutitas de la Formación Méndez en estado intemperizado y fracturado a 4 m con un espesor de 2 m y las lutitas en estado no intemperizado de esta misma formación a 6 m con un espesor de 5 m hasta llegar a los 11 m totales.
