**CARACTERIZACIÓN GEOLÓGICA DEL RÍO SANTA CATARINA COMO
BASE PARA LA ELABORACIÓN DE ESTUDIOS AMBIENTALES DE
CONTAMINACIÓN Y ABASTECIMIENTO DE AGUA POTABLE PARA EL
ÁREA METROPOLITANA DE MONTERREY (AMM)**

**COMO REQUISITO PARCIAL PARA OBTENER EL GRADO DE
MAESTRÍA EN CIENCIAS CON ORIENTACIÓN EN INGENIERÍA
AMBIENTAL**

SEPTIEMBRE, 2018

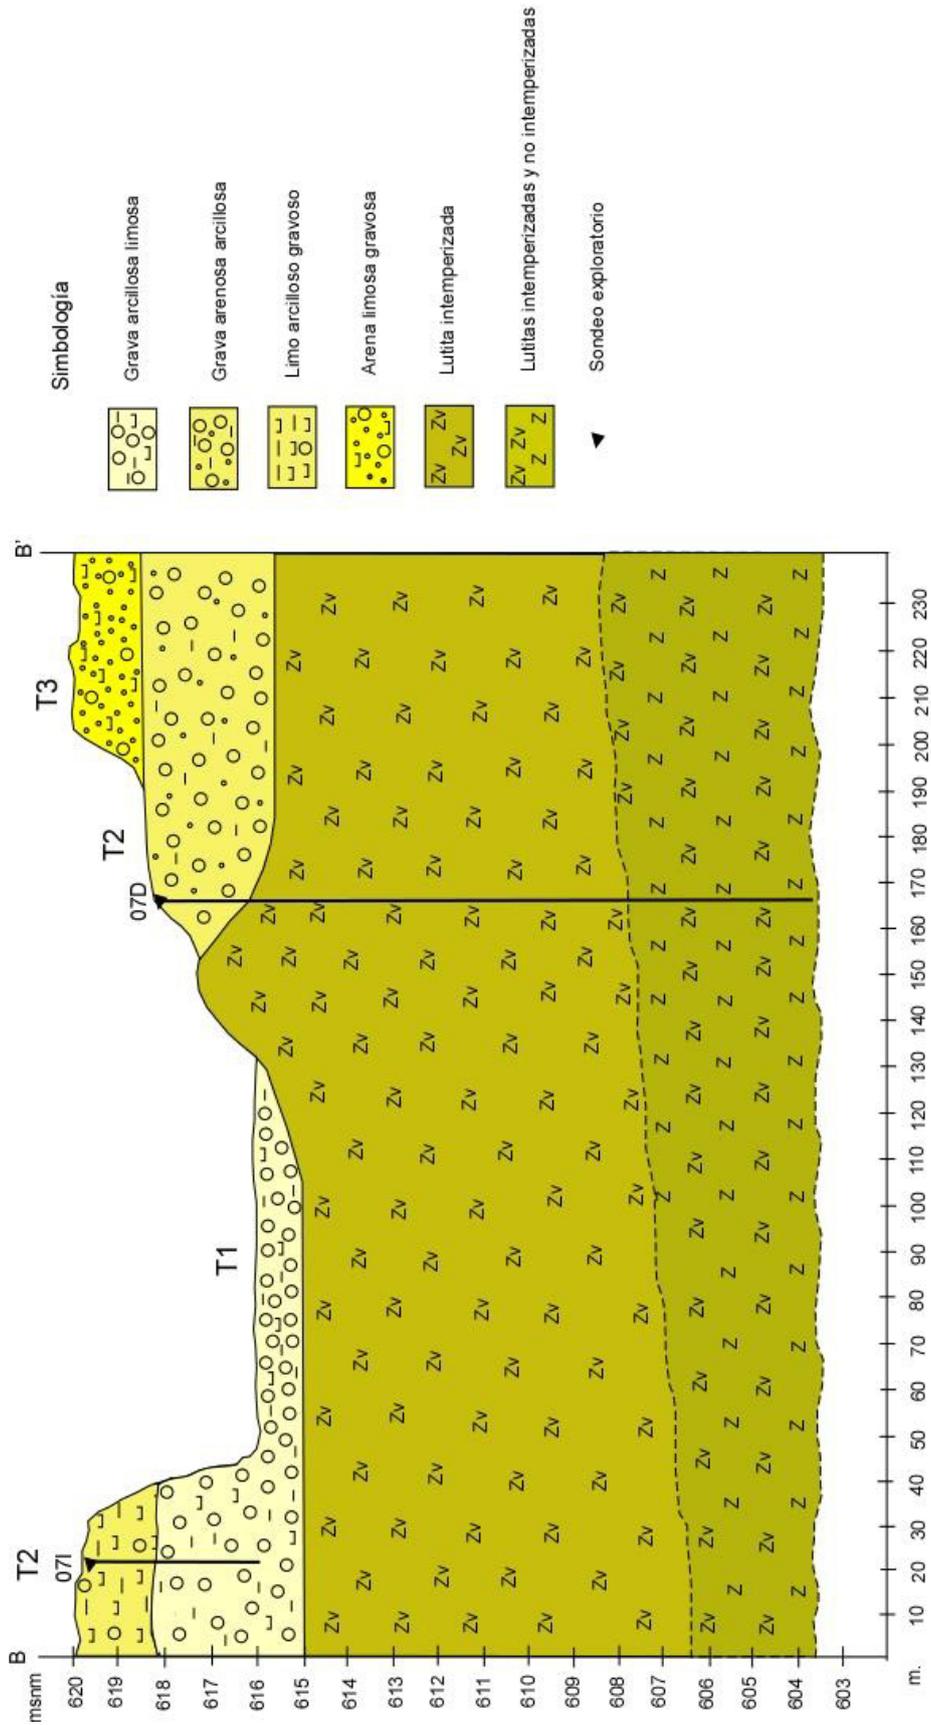
Figura 84. Perfil Geológico B-B' San Pedro Garza García I

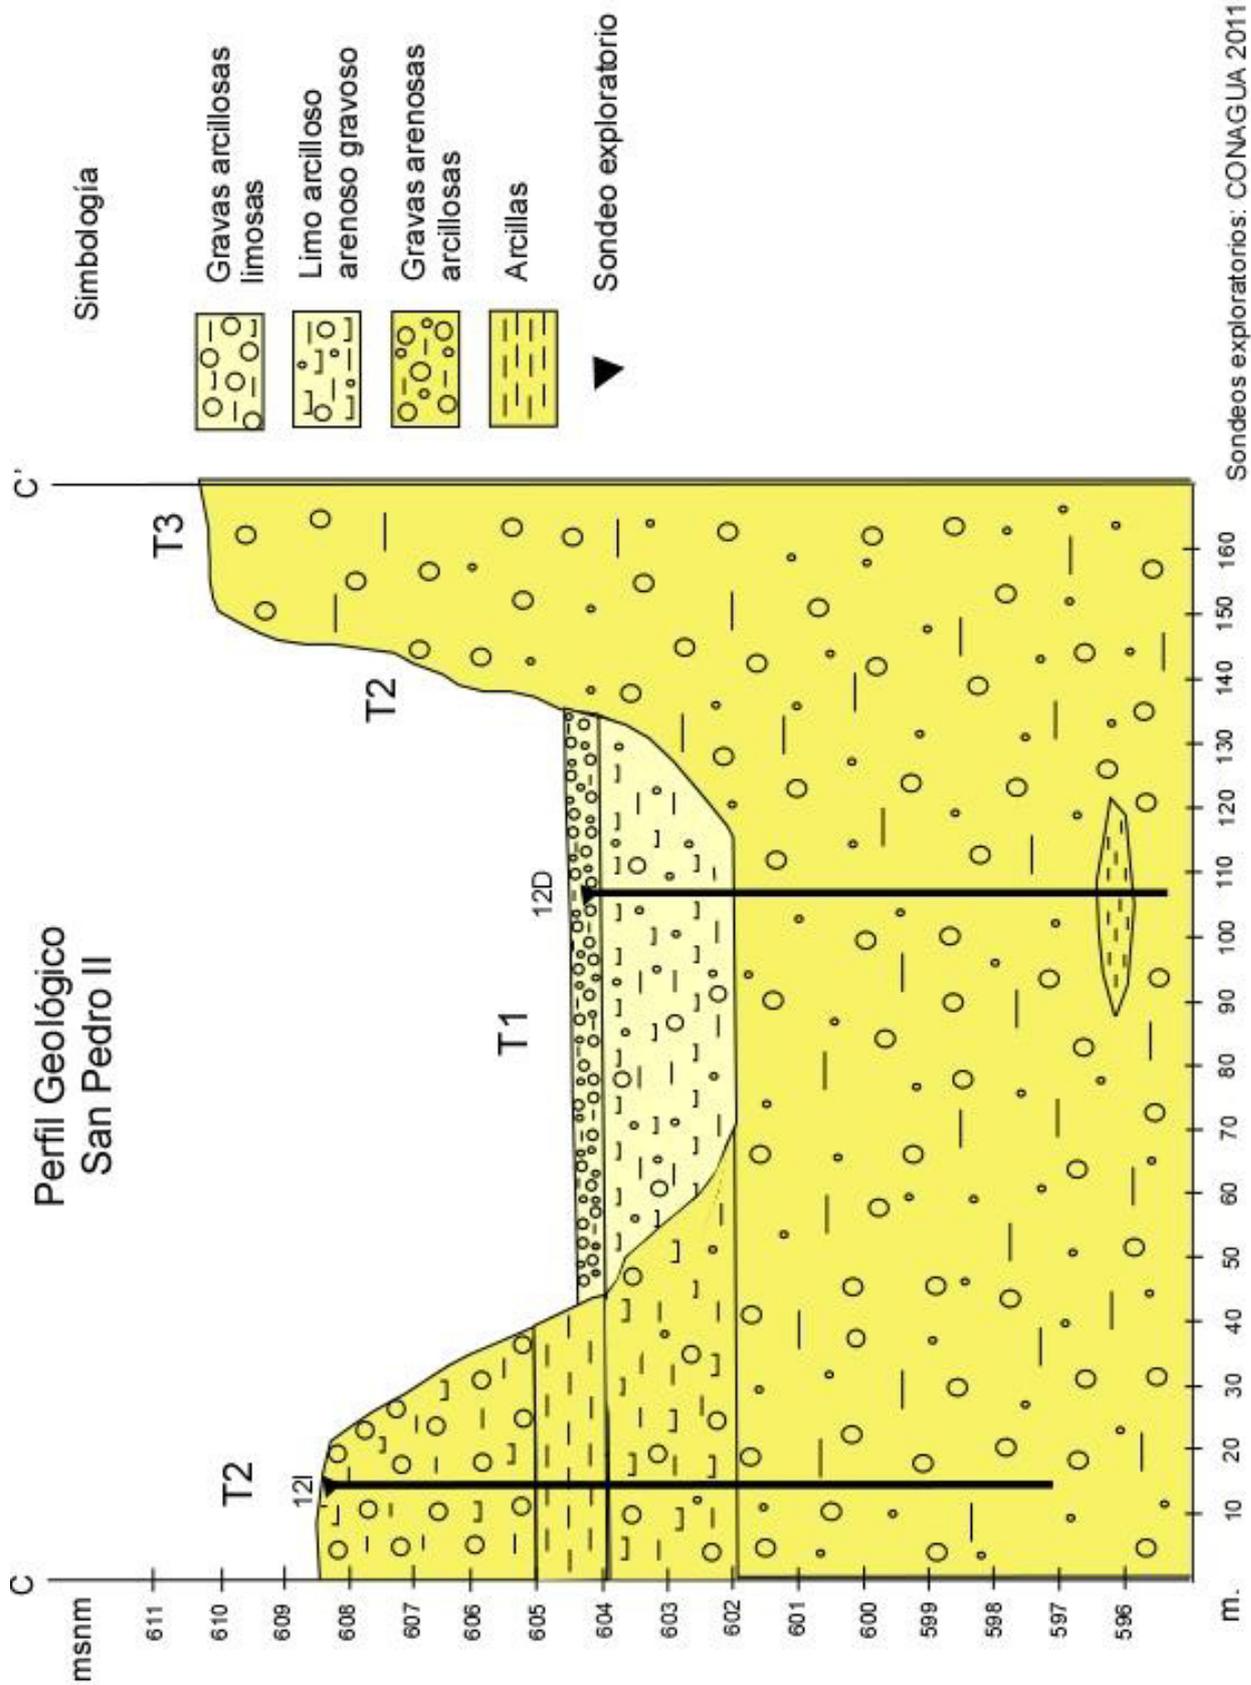
Figura 86. Perfil Geológico C-C' San Pedro Garza García II

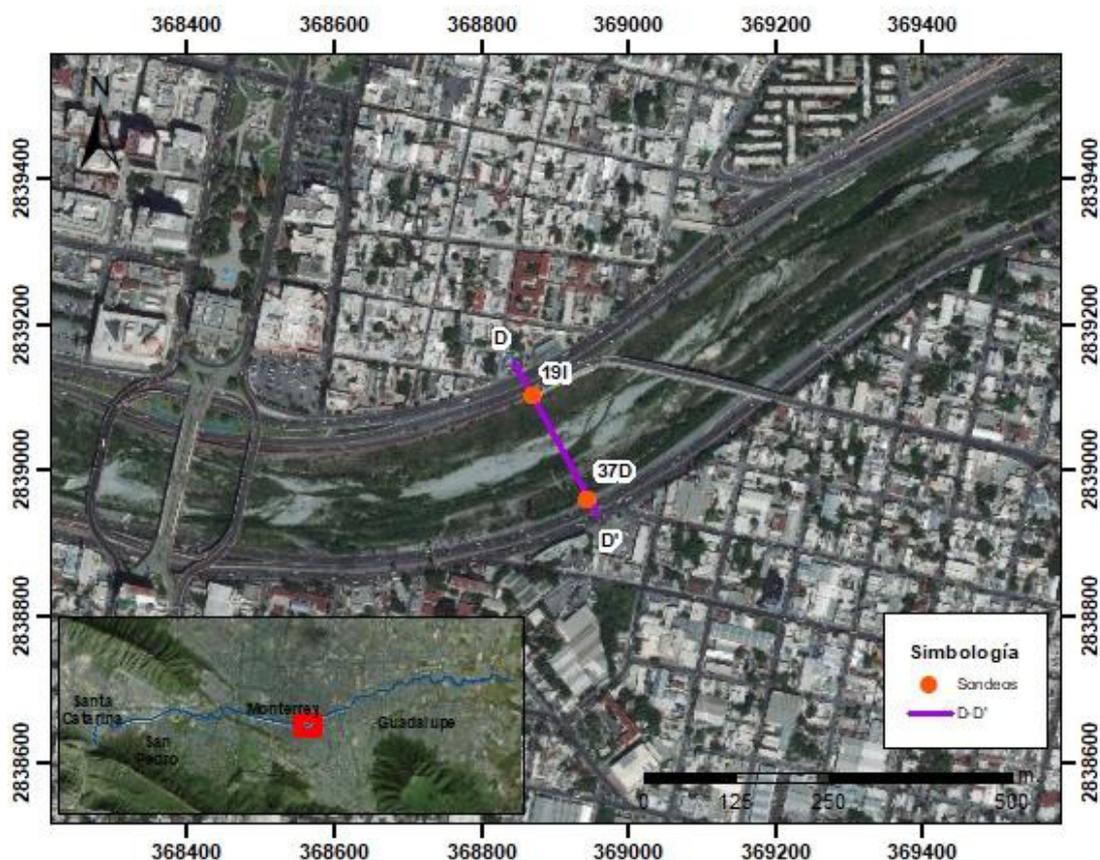
El perfil D-D' ubicado en la Figura 87 y representado por la Figura 88, alcanza una profundidad de 11 y 3.8 m por la margen izquierda, sobre la T3Mty.

Figura 87. Puntos de ubicación del perfil Monterrey I, escala 1:10,000 (elaboración propia a partir de Imagen Esri, 2018).

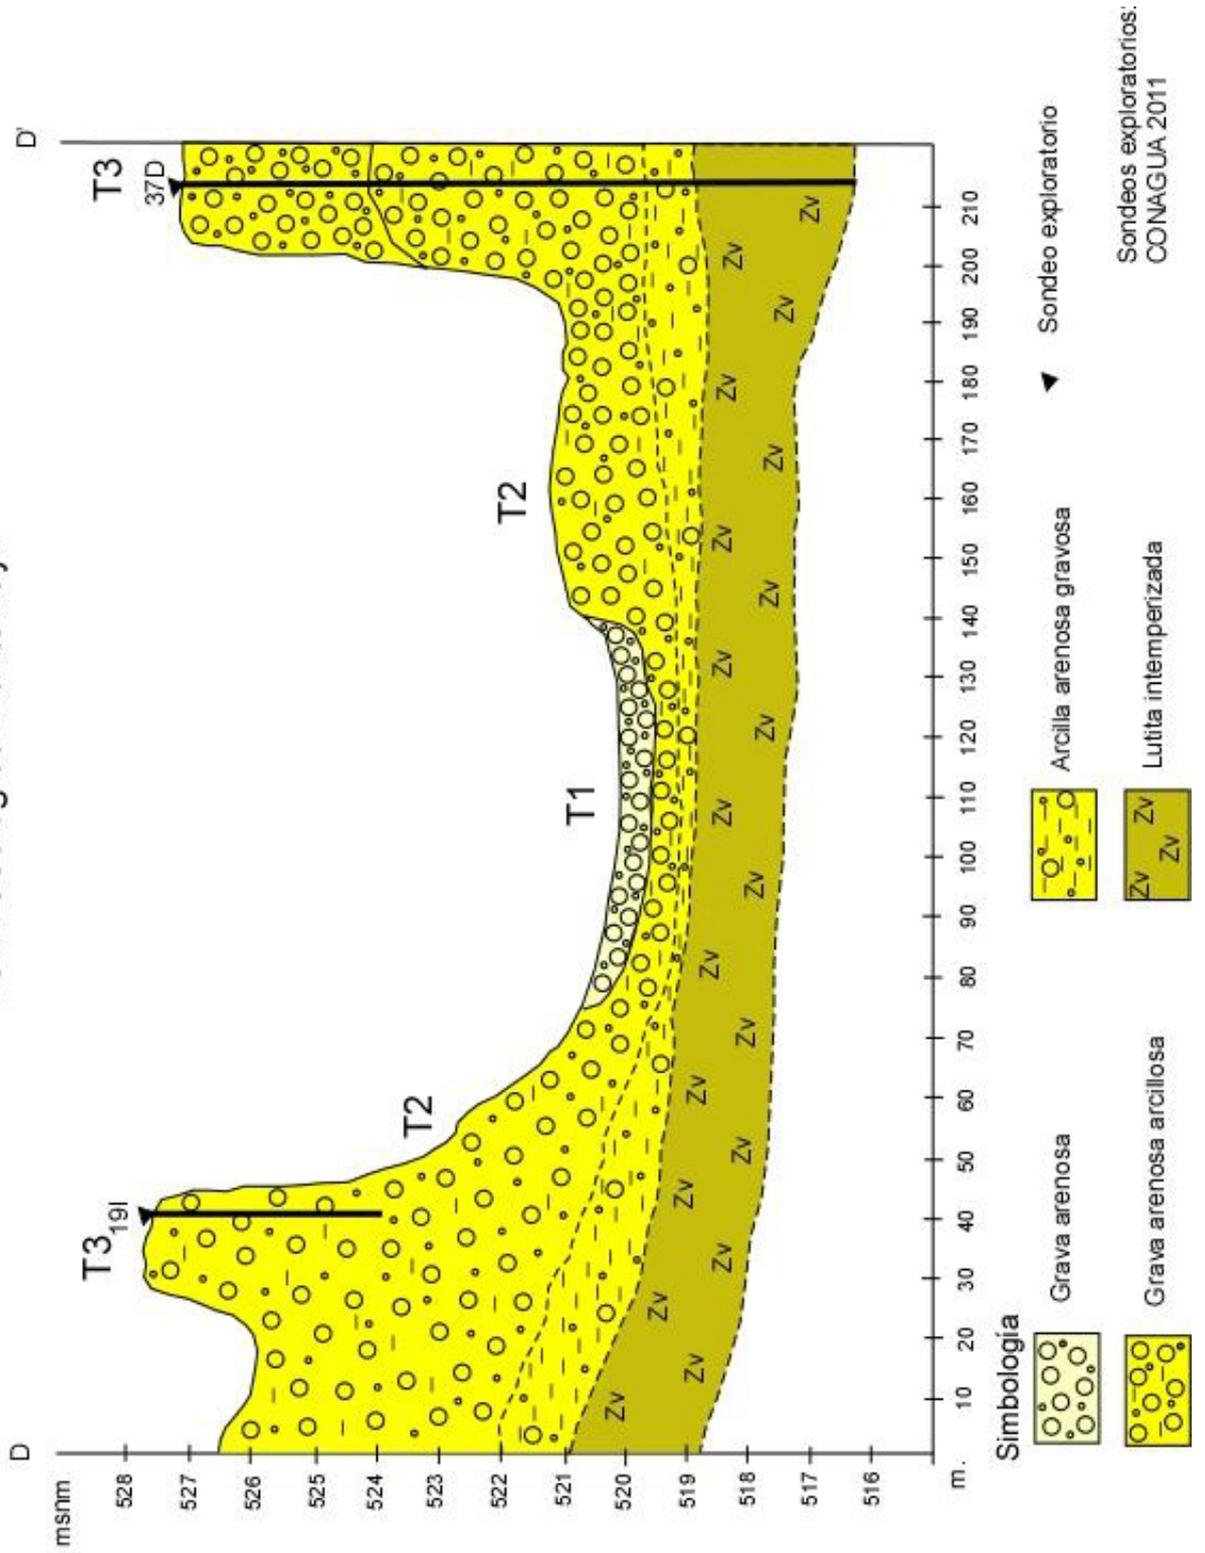
Figura 88. Perfil Geológico D-D' Monterrey I

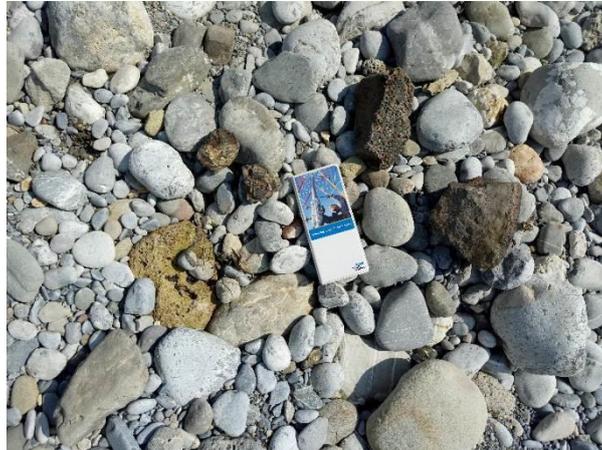
Sobre la parte superficial de la T1Mty, se identificaron gravas arenosas con esporádicos cantos rodados, incluidas gravas de escoria (Figura 91).

Figura 91. Gravas de escoria sobre la T1Mty

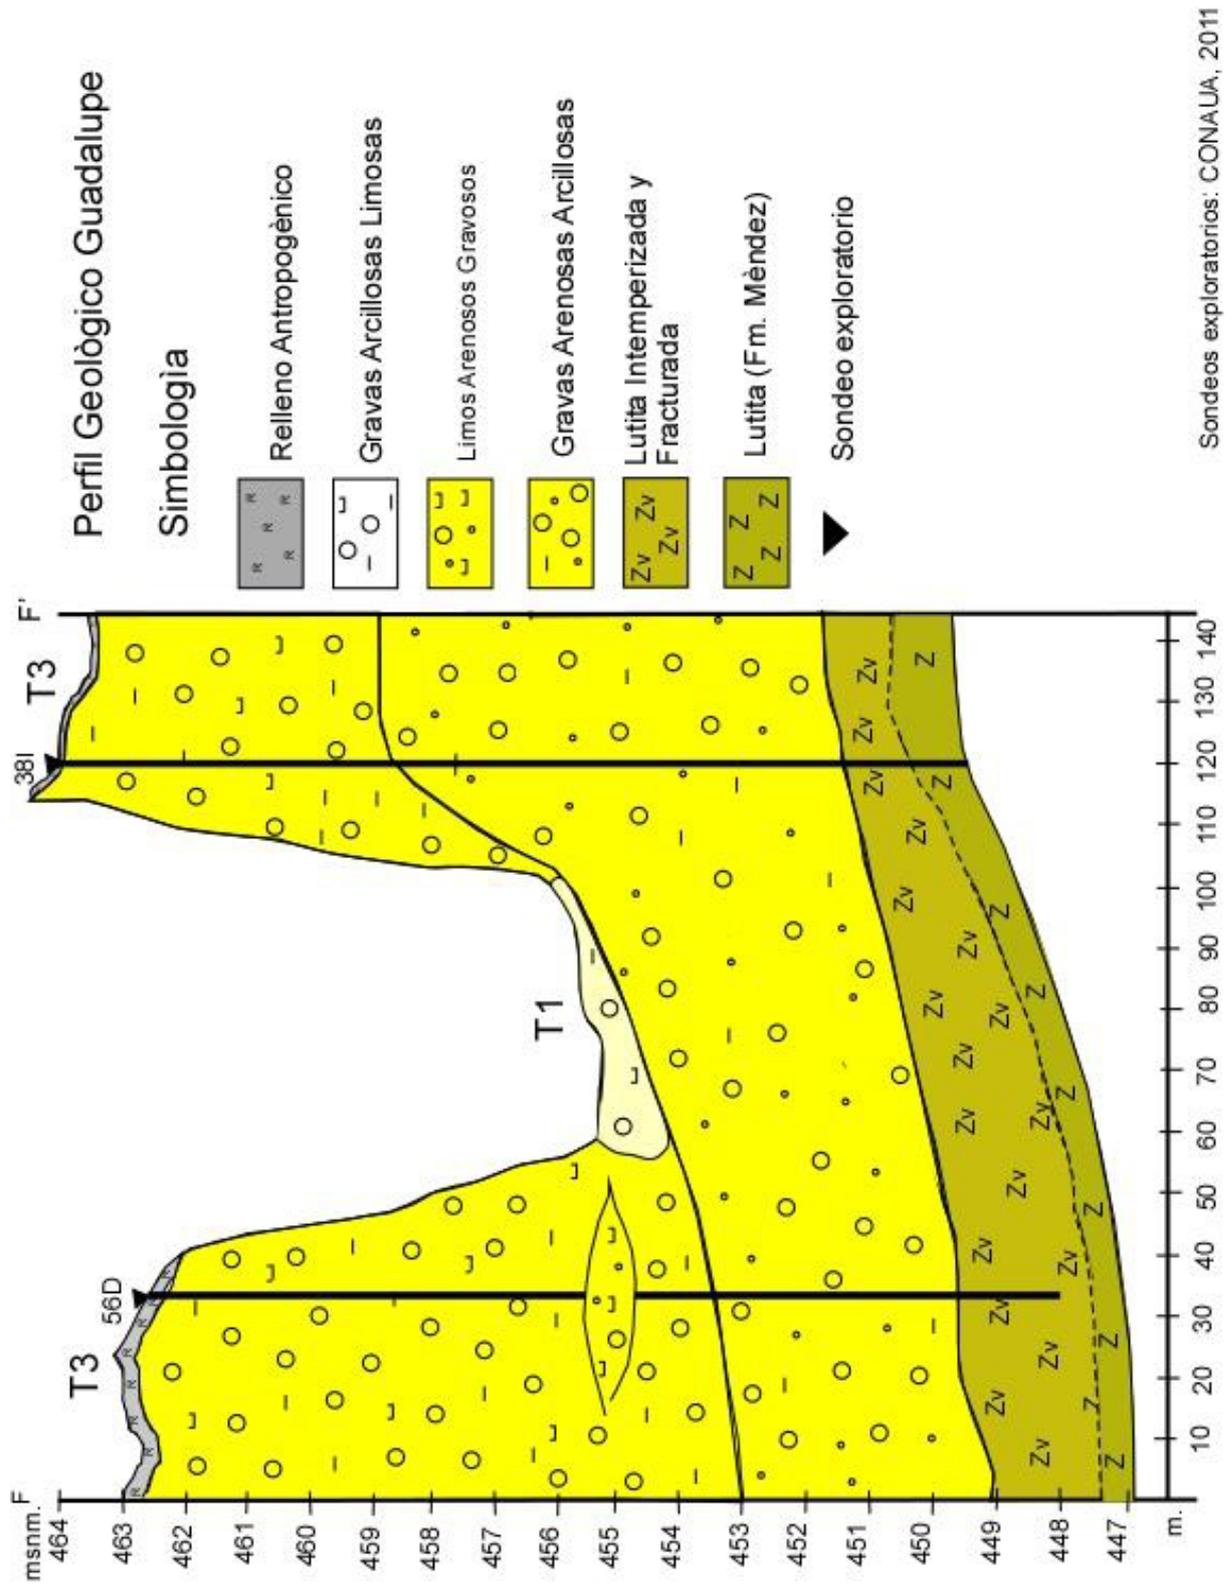
Figura 93. Perfil Geológico F-F'Guadalupe

Por la margen derecha el sondeo (56D) se encuentra sobre la T3 (sobre la Av. Dr. Ignacio Morones Prieto), conformado principalmente por 9 m de gravas arcillosas limosas con intercalación de 0.8 m de limos arenosos gravosos con nódulos de carbonato, seguido de 4 m de gravas arenosas cementadas y encontrándose las lutitas de la Fm. Méndez en estado intemperizado y fracturado a los 12.9 m. Por otro lado, el sondeo 38I sobre la T3, por la margen izquierda, está conformado por intercalaciones de gravas arenosas arcillosas, arcillas arenosas gravosas y gravas arenosas medianamente cementadas, encontrando las lutitas intemperizadas y fracturadas de la Fm. Méndez a los 12.7 m con espesor aproximado de 1 m y las lutitas en estado no intemperizado es esta misma formación a los 13.5 m. Superficialmente la T2Gpe se encuentra aparentemente removida y la T1Gpe presenta contenido de gravas arenosas principalmente.

Con base a los perfiles geológicos se observa que, a nivel general, los materiales presentes a distintas profundidades en el área de estudio son de gravas arenosas, limosas y arcillosas, arenas gravosas y limosas y arcillas arenosas, gravosas y limosas en distinta distribución, lo cual indica un acuífero de poros cuya base son las lutitas fracturadas de la Formación Méndez.

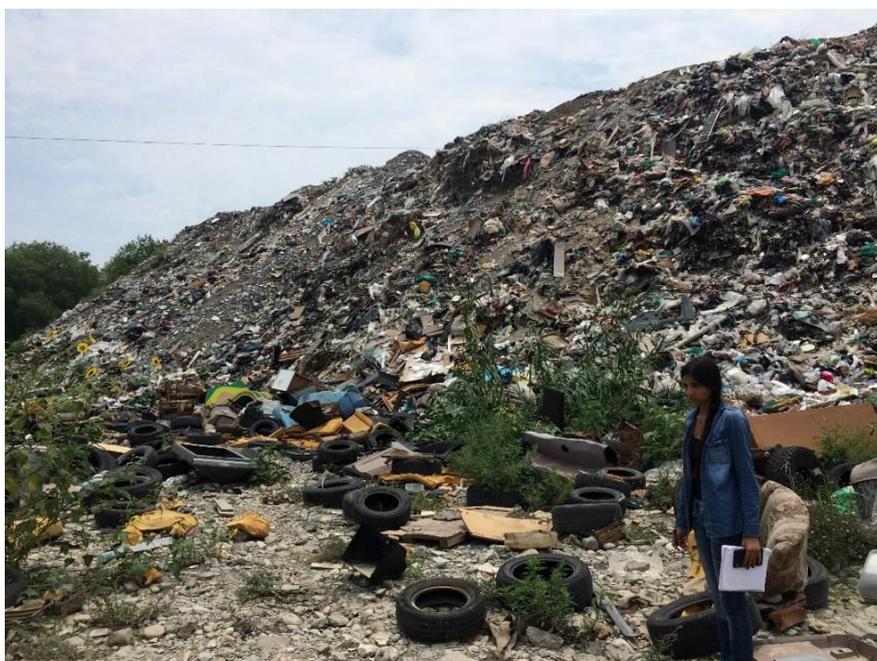
Casos como estos se pueden encontrar en varias zonas a lo largo del Río, aunque esta problemática siendo más evidente en los municipios de Santa Catarina (B150, 151 y 152) en la carta de descargas Santa Catarina –San Pedro Garza García (Figura 96) y Guadalupe (B148 y 149) en la carta de Guadalupe II (Figura 103) con tiraderos clandestinos. Siendo más evidente el punto B149 (Figura 103), debido a la enorme acumulación de todo tipo de basura que cubre y conforma la T2 y T3 (Figura 104), e incluso alcanza la T1 (Figura 105). Aparentemente es un punto en el que las personas con viviendas cercanas acostumbran verter y quemar los residuos sólidos, encontrándose desde llantas, sillones y colchones hasta desechos de consumo diario como restos y productos de alimentos.

Figura 104. Tiradero municipal a la intemperie de Guadalupe

Cerca del sitio de B148, estas terrazas se encuentran cortadas y alteradas por material fino de construcción en la zona, además de invadidas y cubiertas por grandes espesores de residuos sólidos urbanos (ver Figura 104).

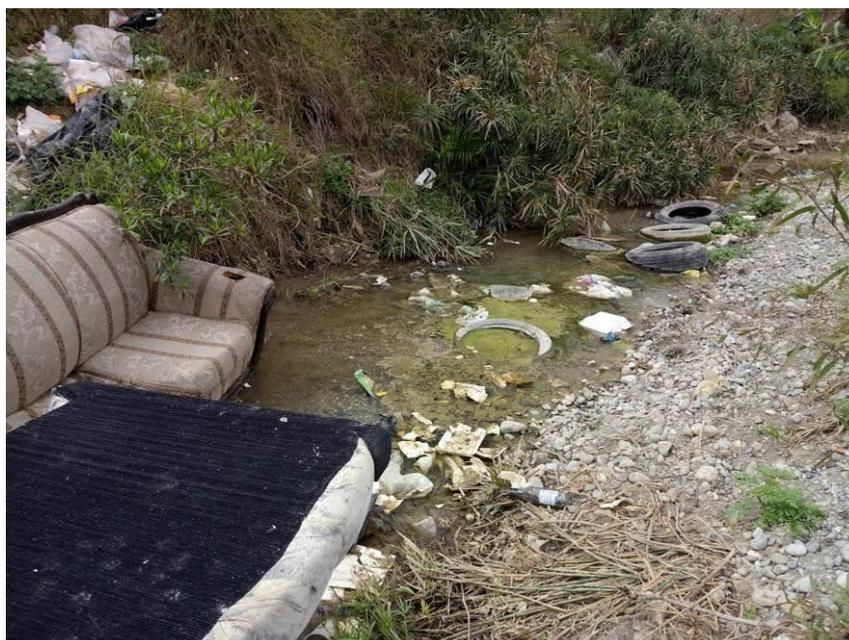
En general, los cúmulos de basura entran en contacto con la misma corriente de agua propia del río (Figura 105), el agua que llega por precipitación y proveniente de descargas de aguas residuales.

Lo anterior ocasionando la contaminación de las aguas, en este caso, considerando registros anteriores del análisis en las aguas superficiales, en esta zona resultaron con presencia de los metales pesados: arsénico (0.003 y 0.004 mg/L), cobre (0.002 y 0.006), cromo (0.001 y 0.002 mg/L), mercurio (0.0003 mg/L), níquel (0.001 y 0.002 mg/L), plomo (0.0009 mg/L) y zinc (0.002 mg/L), (Ramírez-Gallegos, 2017).

Figura 105. Contaminación del agua superficial por el contacto con los residuos de basura.

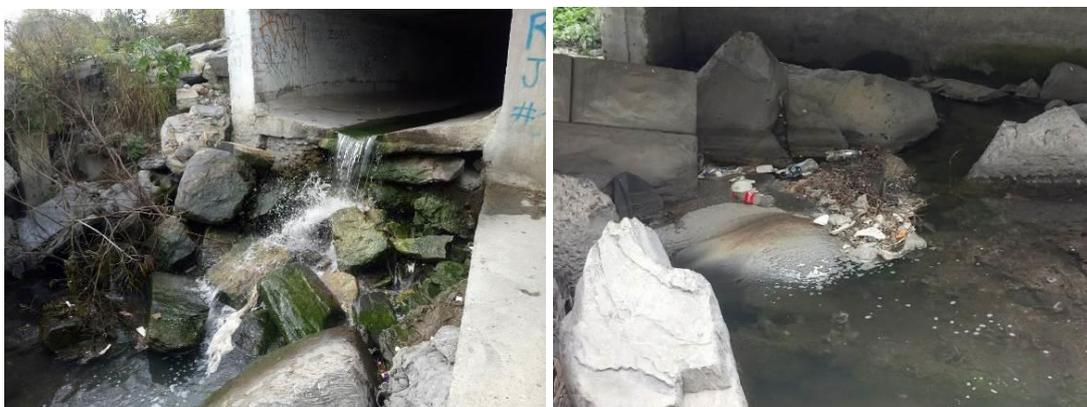
La D75 (Figura 106, en la carta de la Figura 100), documentada e identificada en trabajos previos como “Descarga IMSS” se encuentra drenando de manera constante aguas con coloración grisácea con algo de desechos sólidos urbanos, con estos identificándose acumulada una capa sobre el agua de color blanca con café (Figura 106).

En análisis previos en este sitio, se reportaron presencia de los contaminantes emergentes: cocaína y DEHP; así como los metales pesados: arsénico (0.0003 mg/L), cobre (0.4 y 0.04 mg/L), cromo (0.01 y 0.007 mg/L), mercurio (0.0002 mg/L), níquel (0.002 y 0.001 mg/L), plomo (0.0002 y 0.0009 mg/L) y zinc (0.02 y 0.01 mg/L), (Ramírez-Gallegos, 20017; Puente-Martínez, 2017).

Figura 106. a) Descarga D75 en el río; b) Residuos de la D75 en el río.

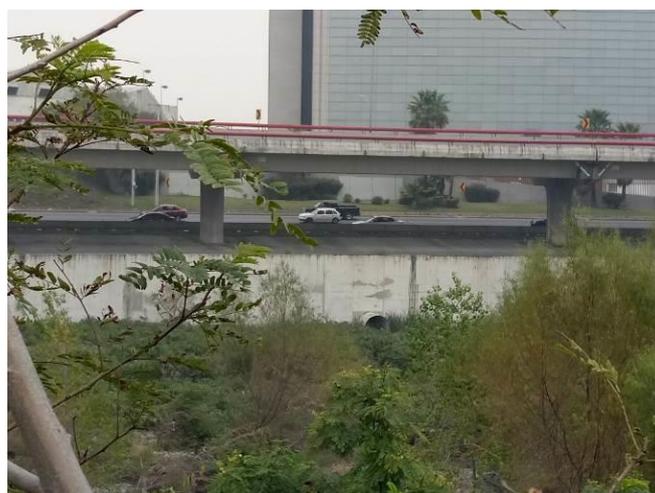
Figura 107. Descarga D108 en el Río Santa Catarina.

La D108 (Figura 107 en la carta de la Figura 102), documentada en trabajos previos como “Materno Infantil” por su cercanía a este hospital, vierte aguas grisáceas sobre la T1 del río, que posteriormente se va extendiendo. En esta zona se identificó abundante vegetación y fauna como peces y tortugas de de tamaño pequeño como hasta de 50 cm aproximadamente. El tamaño peculiar de estos se presume es debida al gran contenido de nutrientes contenidos en el agua descargada.

En análisis previos en este sitio, se reportaron presencia de los contaminantes emergentes: anfetaminas, cocaína y DEHP; así como los metales pesados: arsénico (0.005 y 0.003 mg/L), cobre (0.003 y 0.06mg/L), cromo (0.002 y 0.005mg/L), mercurio (0.0003 mg/L), níquel (0.007 y 0.06 mg/L), plomo (0.002 mg/L) y zinc (0.003 y 0.2mg/L) (Ramírez-Gallegos, 20017; Puente-Martínez, 2017).

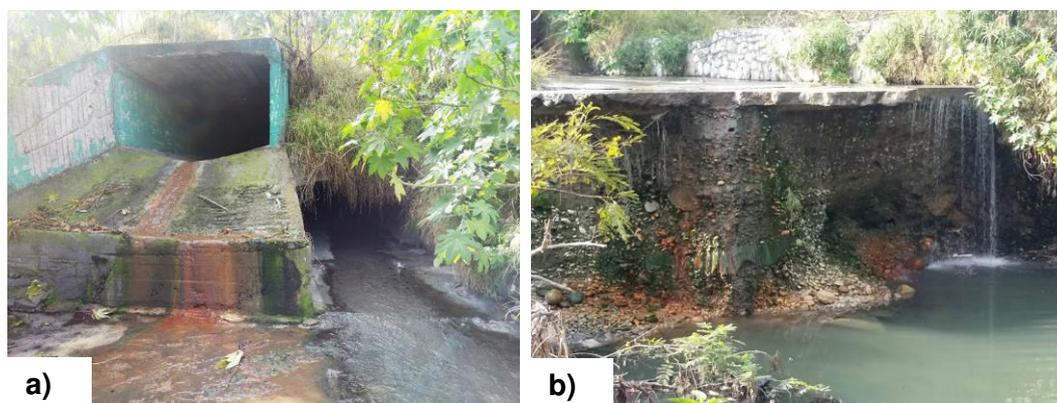
Figura 108. a) Descarga D78d con coloraciones café y rojizas y b) Alteración en la T2Mty, producto del contenido en la descarga D78d.

Este punto, anteriormente muestreado e identificado como “Pabellón ciudadano” (por su cercanía a este sitio), tiene registro de la presencia de los contaminantes emergentes: cocaína, DEHP y bisfenol-A, así como los metales pesados: cadmio (0.01 mg/L), cobre (0.2 y 0.4 mg/L), cromo (0.007 y 0.003 mg/L), mercurio (0.0003 mg/L), níquel (0.06 y 0.1 mg/L), plomo (0.001 mg/L) y zinc (3.4 y 15.4 mg/L) (Ramírez-Gallegos, 20017; Puente-Martínez, 2017).

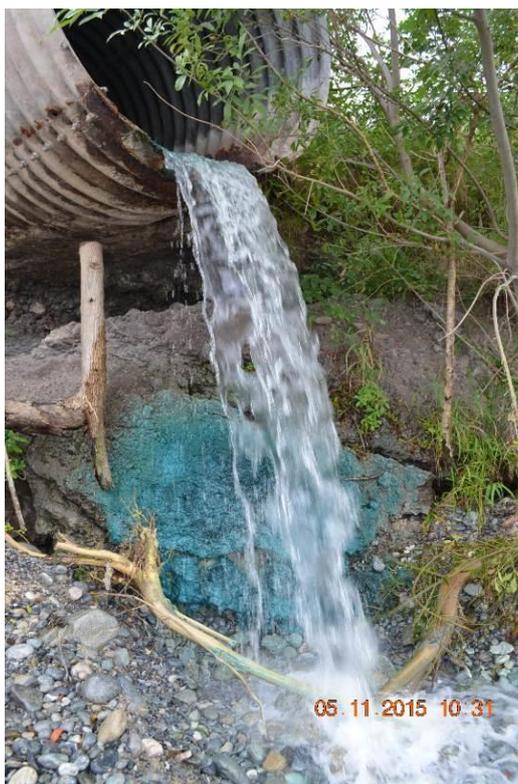
Figura 109. Descarga D112 de agua residual con afectación en la composición de la terraza (Tomada de: De León-Gómez, 2015).

A lo largo del Río Santa Catarina se identificaron diversas modificaciones de este tipo, en las que las descargas de agua residual muestran evidente afectación y alteración en la composición de las terrazas debido al contenido de estas mismas, dejando coloraciones anómalas en ellas como producto de los desechos que vierten, habiendo casos en los que el vertido de contaminantes solo es evidente por estas coloraciones en el medio, ejemplo claro de este caso, D112 (Figura 109, en la carta de la Figura 100).

La descarga D112 de la Figura 109, vierte agua sin color y sin olor aparente a través de una tubería metálica. A pesar de la ausencia de color y olor del agua, se identifica una evidente coloración verde aqua sobre la zona en la que cae y es vertida el agua, dejando esta coloración en parte de la zona de la terraza 1 y 2.

En este sitio también conocido como “Parque Fundidora”, se tiene antecedente de la presencia de los contaminantes emergentes: anfetamina, cocaína, y bisfenol-A, así como los metales pesados: arsénico (0.002 y 0.01 mg/L), cadmio (0.0001 mg/L), cobre (1.3 y 0.1 mg/L), cromo (0.04 y 0.02 mg/L), mercurio (0.0004 mg/L), níquel (0.002 y 0.002 mg/L), plomo (0.002 mg/L) y zinc (0.01 y 0.02 mg/L) (Puente- Martínez, 2017; Ramírez-Gallegos, 2017).

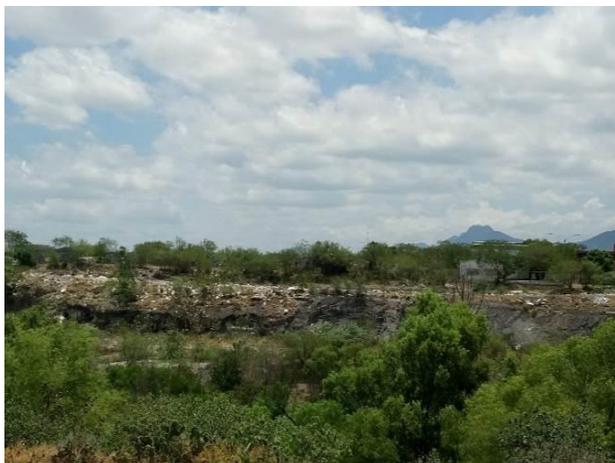
Figura 111. Tiradero de escorias (T152) por el margen derecho del Río Santa Catarina, Guadalupe.

Se ubicaron 2 puntos de este tipo de zonas a lo largo del área de estudio en el Río Santa Catarina, en los municipios de Monterrey (T154) y Guadalupe (T153, Figura 111) en las cartas de descargas de la Figura 100 y la Figura 103 respectivamente (Anexos 4 y 5).

Estas escorias de distintos tipos de fundición (Antigua industria siderúrgica de fundiciones de hierro y acero de Fundidora Monterrey) fueron depositadas en cantidades no cuantificadas en varias zonas del área metropolitana de Monterrey, entre ellas en los cauces del río Santa Catarina (Limón -Rodríguez, 2000).

Las escorias de fundición son consideradas como residuos industriales peligrosos, representando un impacto ambiental negativo significativo, ya que puede provocar la contaminación del suelo, el manto freático y aguas superficiales (INECC, 2007 y Queipo-García et al., 2011).

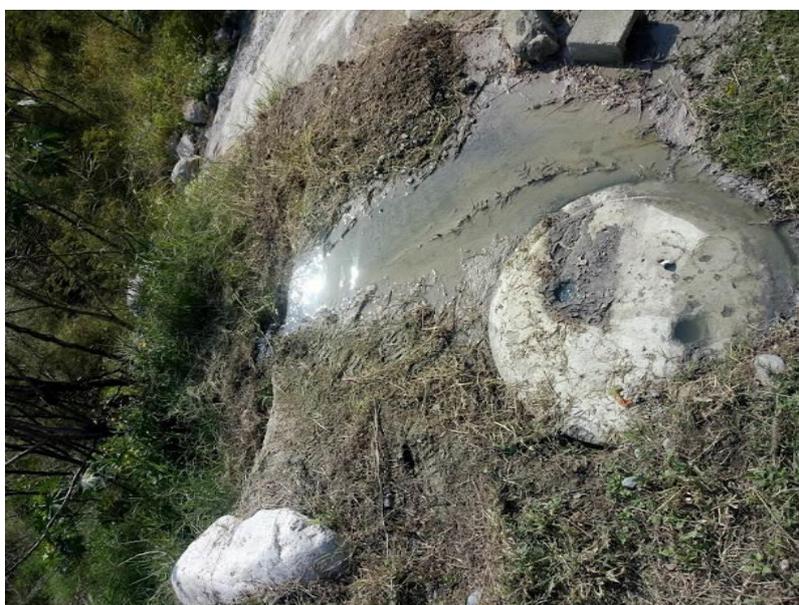
Figura 112. Derrame de drenaje sanitario vertido directamente hacia el río (O26).

En la zona de estudio se identificaron casos de afectación por parte de colectores sépticos, en los que se puede sobrepasar su capacidad provocando derrames en el Río, así como también fugas por parte del traslado y almacenamiento (O144, O145, O146, O147 y O39). En el caso de la O26 (Figura 97), se presenta derrame por parte de alcantarillado de drenaje sanitario, vertiendo los excedentes directamente hacia el Río (Figura 112). Como característica, se distingue abundante vegetación en la zona del derrame de “aguas negras” hacia el Río.

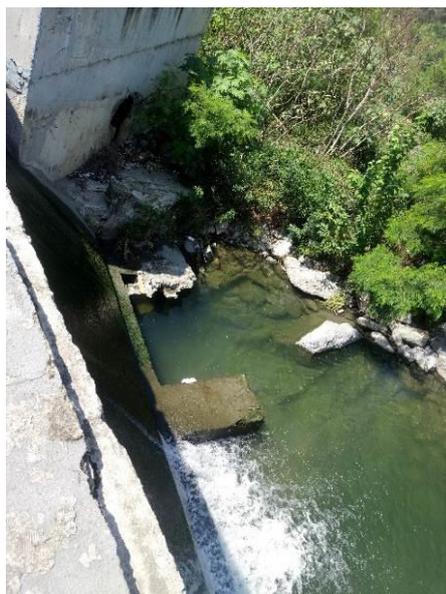
Figura 113. Derrame de aguas en el colector San Pedro Garza García sobre el río.

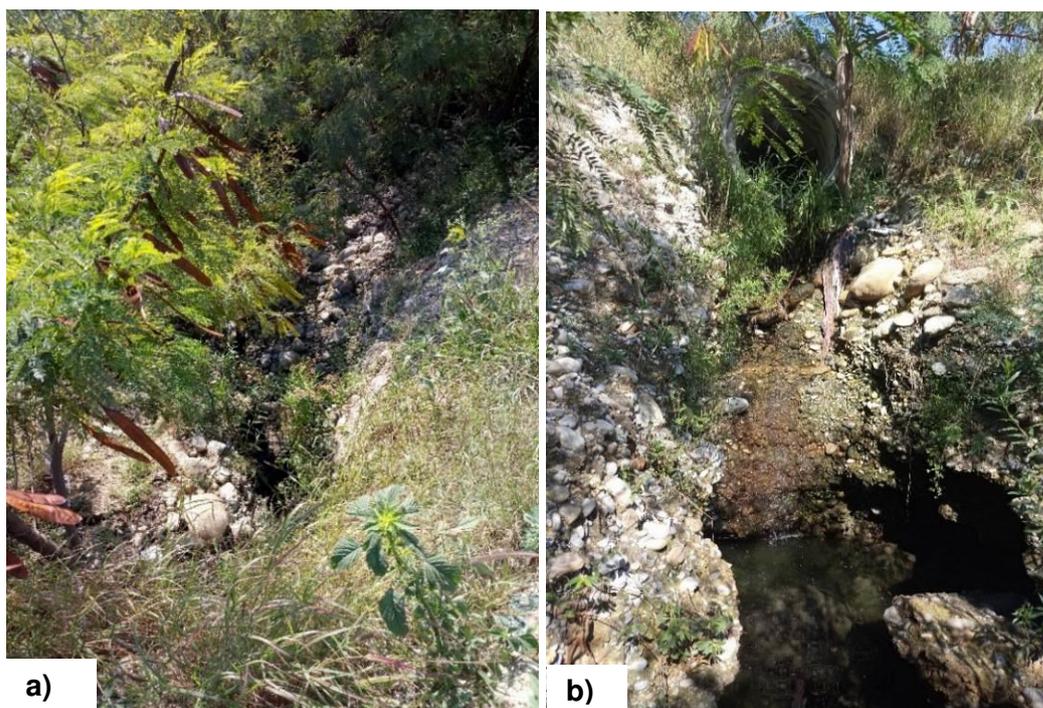
Figura 116. a) Abundante vegetación en el sitio de la D15 y b) Descarga D15 en la T2. a) Abundante vegetación en el sitio de la D15 y b) Descarga D15 en la T2.

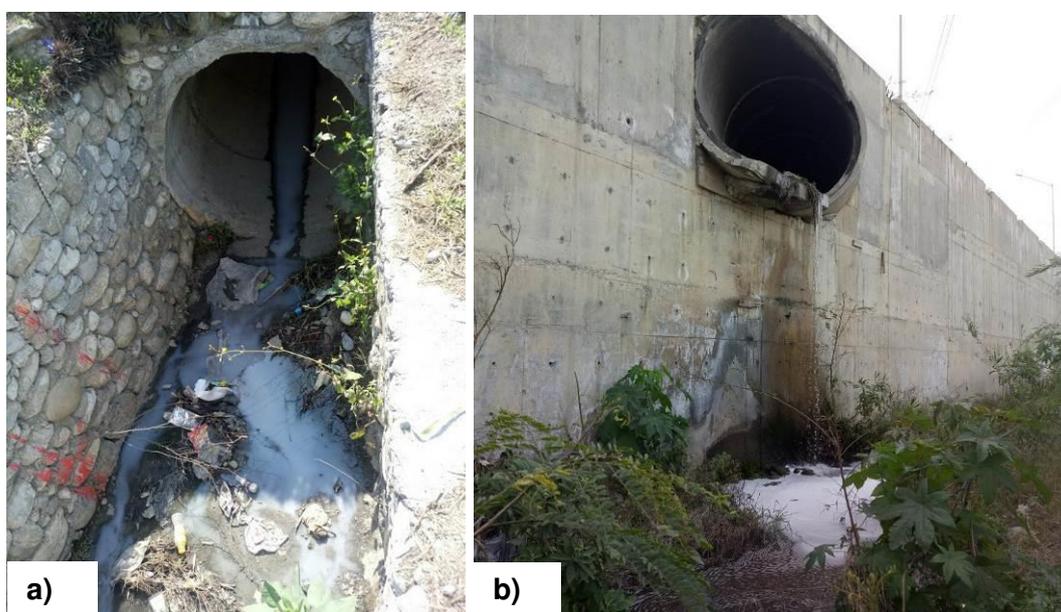
Figura 118. a) Descarga D24 hacia el río y b) Descarga D47 sobre el río.

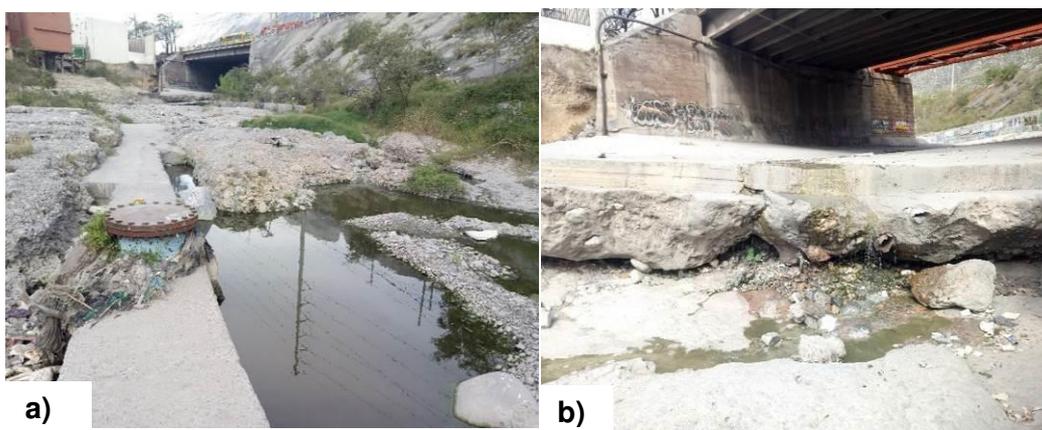
Figura 119. a) Sitio de aporte del arroyo “El Obispo” arroyo al hacia el río, y b) Vertimiento de residuos líquidos del río Santa Catarina.

Otra fuente contaminante que vale la pena mencionar, es la zona de aporte del arroyo “El Obispo” (Figura 119 a), el cual vierte gran cantidad de desechos sólidos y líquidos residuales hacia el río Santa Catarina.

En este sitio D38 ubicado en la Figura 97, se identificó aporte de residuos líquidos (origen desconocido) con olor desagradable, así como coloración grisácea y café en las zonas estancadas (Figura 119 b).

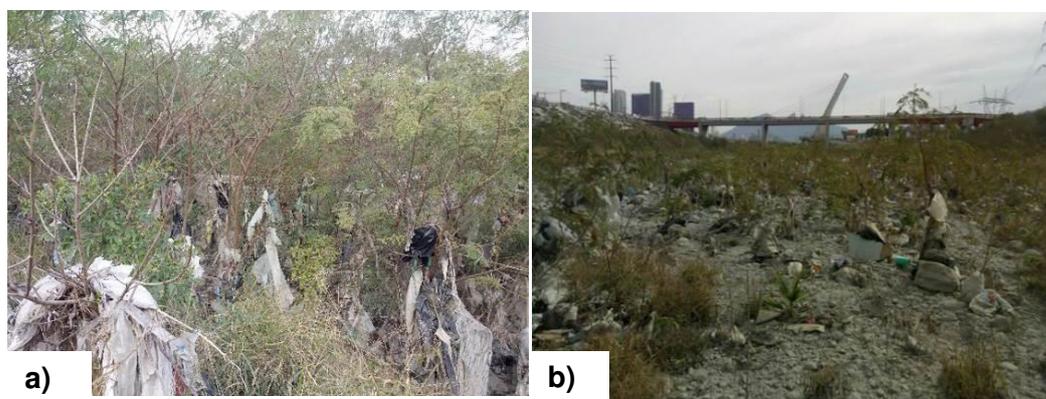
Figura 120. a) Basura esparcida cercana al sitio de la D38 y b) Basura extendida a través de la T1.

Además del vertimiento de aguas residuales, se identifica el aporte de basura, ya que, a ciertos metros de esta zona de aporte, se encuentra gran cantidad de basura esparcida por la vegetación en la zona (Figura 120 a), que esta a su vez se sigue extendiendo a cientos de metros a través de la T1 (Figura 120 b).

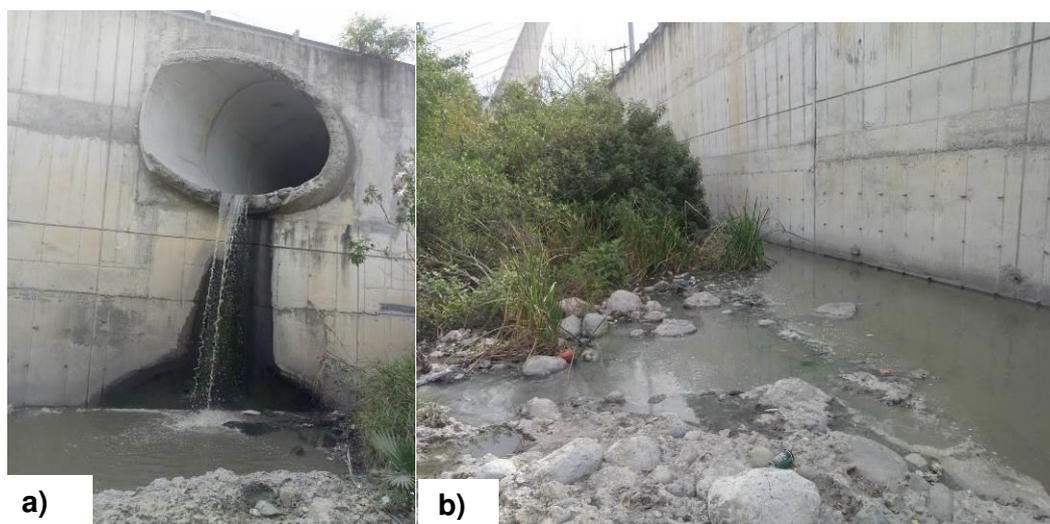
Figura 121. a) Descarga de aguas residuales D49 y b) Aguas negras” provenientes de la D49.

La descarga D49 presenta derrame de aguas residuales asociadas a drenaje sanitario (Figura 121 a), debido al intenso olor fétido característico de este origen, con coloración café a grisácea, en ciertas zonas con capas formadas en la superficie color blancas a grises (Figura 121 b).

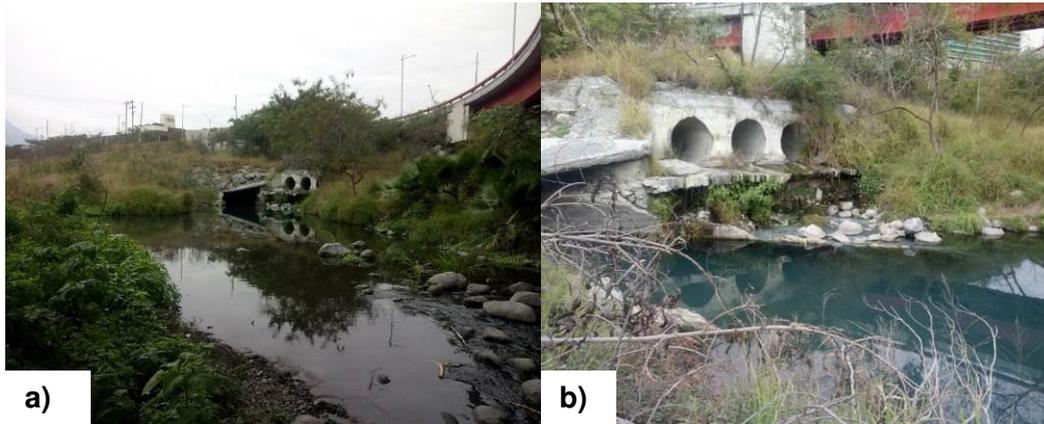
Figura 122. a) Descarga cuádruple D68cy b) Aguas residuales de la D68c.

La descarga D68c, consta de tres ductos de vertimiento circulares y a un costado inferior, una salida rectangular de vertimiento de gran dimensión (Figura 122 a). En este sitio el agua presenta en general, un peculiar color turquesa oscuro, distribuido en la zona, posiblemente proveniente del ducto rectangular (Figura 122 b).

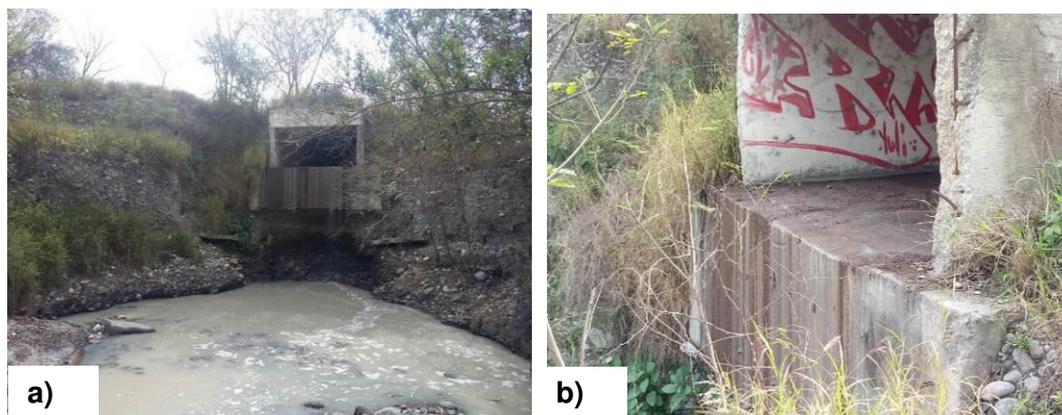
Figura 124. a) Aparente descarga de residuos fecales y b) Residuos fecales en descarga de agua residual D91.

Dentro de la zona, en la D91 se registran aparentes residuos fecales, evidentes en forma aún sólida (Figura 124 a) y vertidos a través de un colector de gran dimensión que además drena aguas con coloración café grisácea e intenso olor fecal (Figura 124 b)

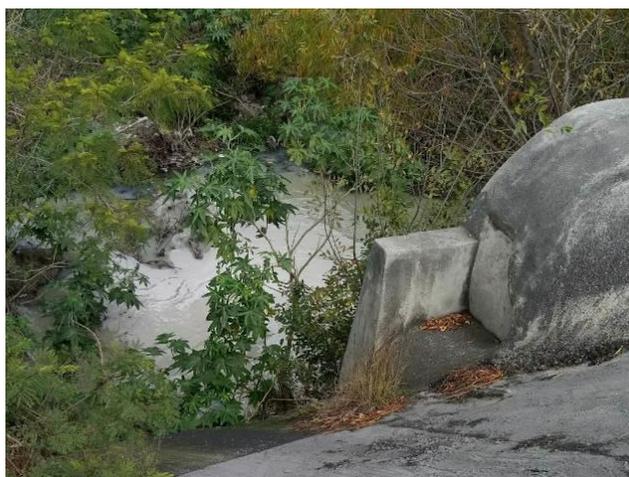
Figura 125. Descarga de agua residual D91.

Caso similar al anterior, es la D92 vertiendo aguas con coloración café grisácea, incluyendo residuos sólidos directamente hacia el río. El sitio de la descarga se encuentra rodeado por abundante vegetación y es distintivo a causa del intenso olor desagradable que emiten los residuos (Figura 125).

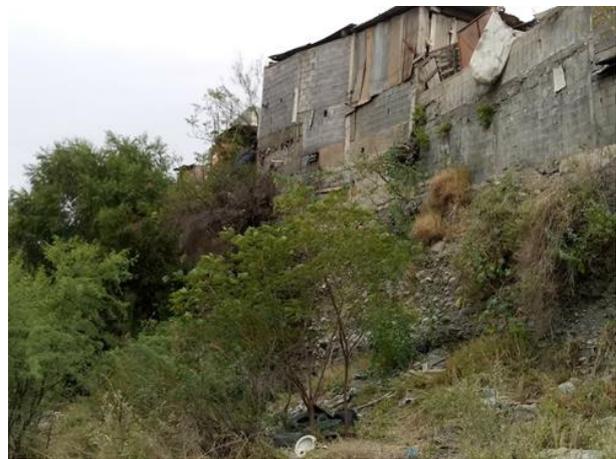
Clave: D4

Clasificación: Descarga de aguas residuales

Obs.: Proviene de aparentes asentamientos irregulares

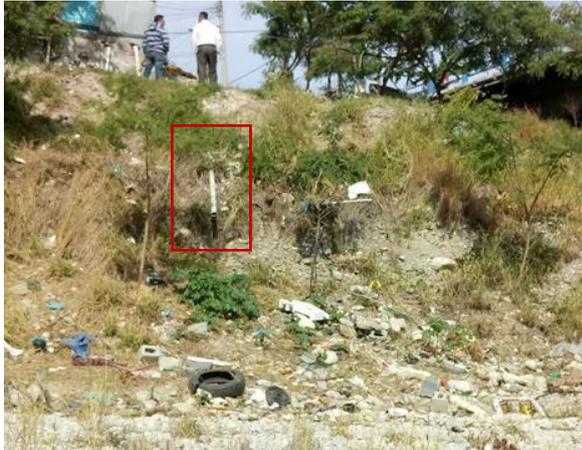
Clave: D5

Clasificación: Descarga de aguas residuales

Obs.: Descarga en zona de aparentes asentamientos irregulares

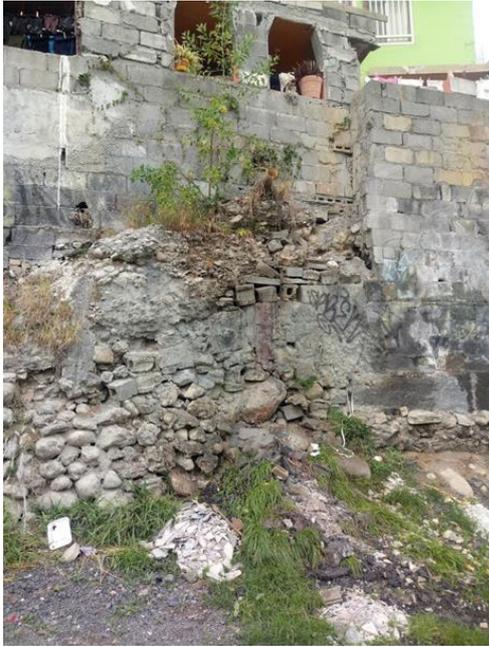
Clave: D13

Clasificación: Descarga de aguas residuales

Obs.: Descarga en zona de aparentes asentamientos irregulares

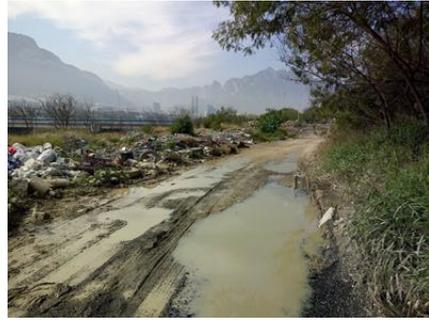
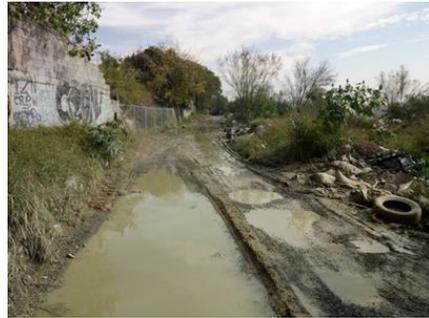
Clave: D14

Clasificación: Descarga de aguas residuales

Obs.: Fuerte olor a drenaje. Fuente no identificada con exactitud.

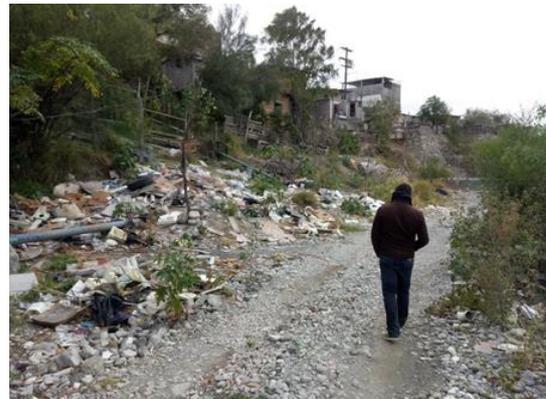
Clave: B150

Clasificación: Basurero / tiradero

Obs.: Punto de acumulación de basura.

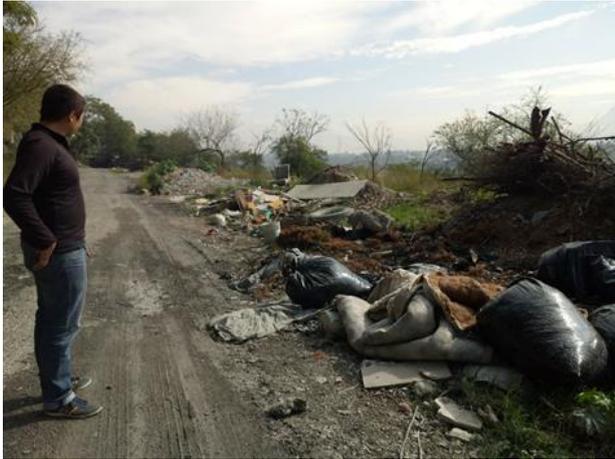
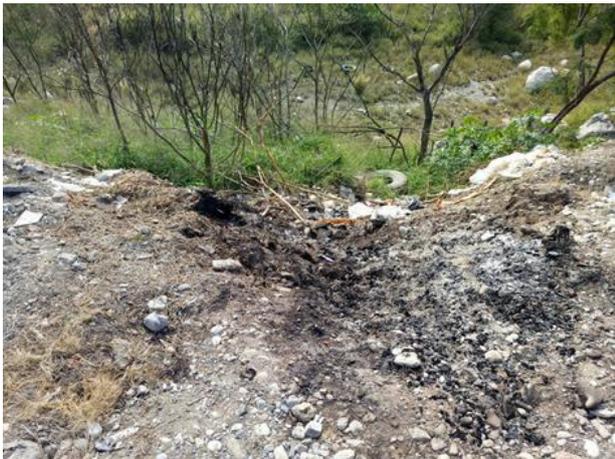
Clave: B151

Clasificación: Basurero / tiradero

Obs.: Punto de gran acumulación y quema de basura.

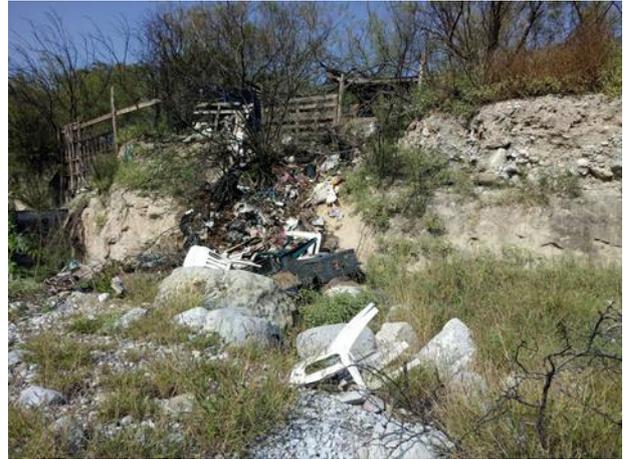
Clave: B152

Obs.: Punto de acumulación y quema de basura.

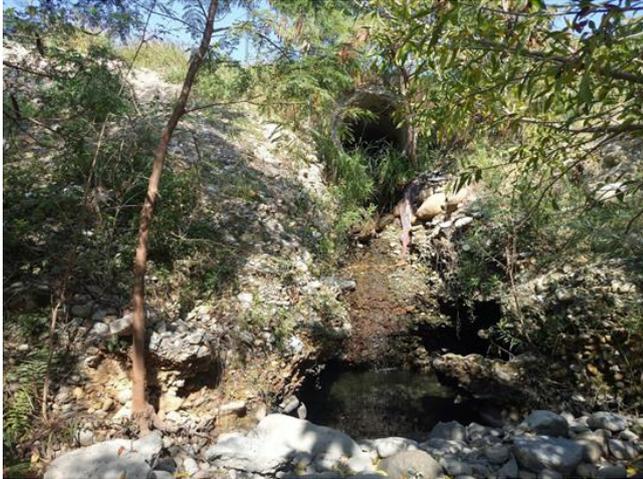
Clave: D15

Clasificación: Descarga de aguas residuales

Obs.: Agua sin color y sin olor aparente.

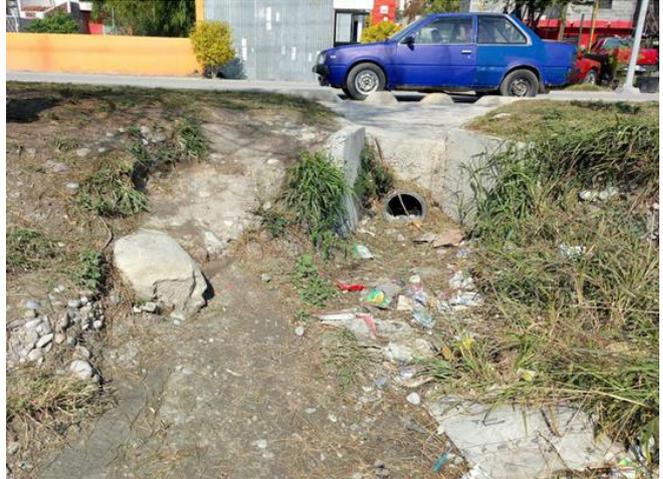
Clave: D16

Clasificación: Descarga de aguas residuales

Obs.: Acumulación de basura.
