**CARACTERIZACIÓN GEOLÓGICA DEL RÍO SANTA CATARINA COMO
BASE PARA LA ELABORACIÓN DE ESTUDIOS AMBIENTALES DE
CONTAMINACIÓN Y ABASTECIMIENTO DE AGUA POTABLE PARA EL
ÁREA METROPOLITANA DE MONTERREY (AMM)**

**COMO REQUISITO PARCIAL PARA OBTENER EL GRADO DE
MAESTRÍA EN CIENCIAS CON ORIENTACIÓN EN INGENIERÍA
AMBIENTAL**

SEPTIEMBRE, 2018

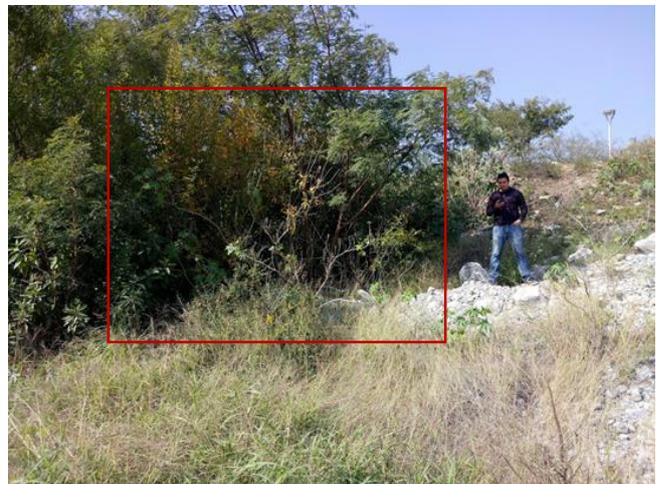
Clave: D18

Clasificación: Descarga de aguas residuales

Obs.: Descarga cubierta mayormente por vegetación.

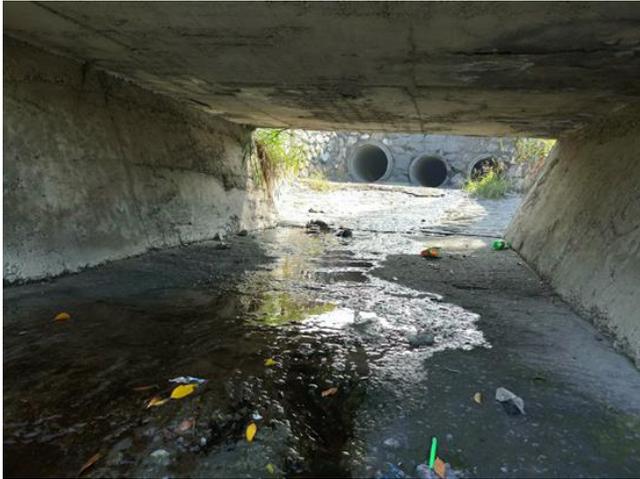
Clave: D19t

Clasificación: Descarga de aguas residuales

Obs.: Se identificaron aceites

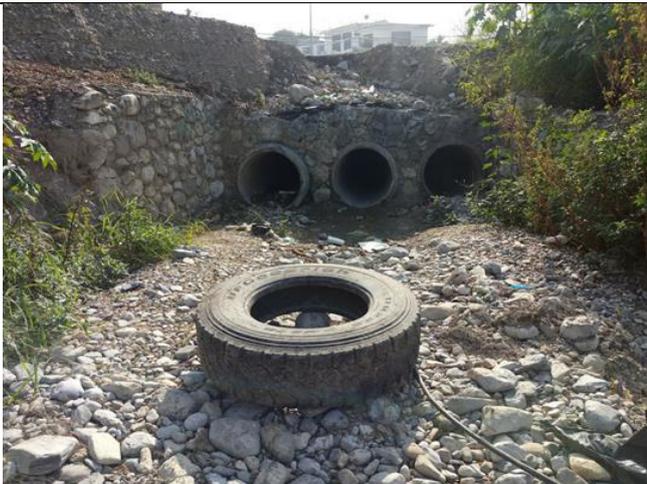
Clave: D22t

Clasificación: Descarga de aguas residuales

Obs.: Descarga triple.

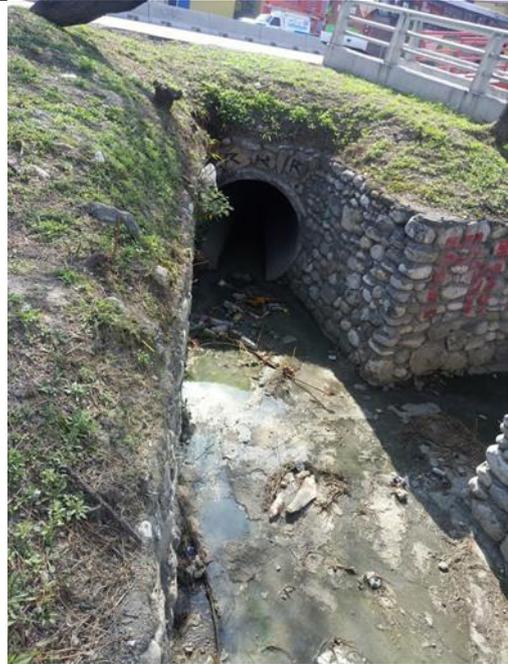
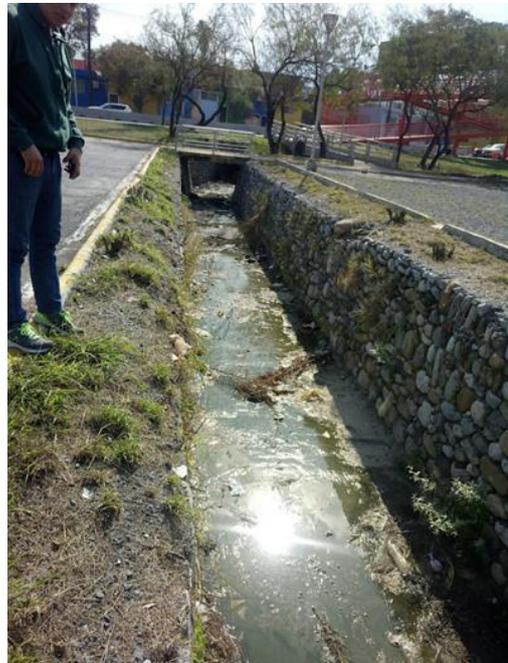
Clasificación: Descarga de aguas residuales

Obs.: Coloración blanca, aparentemente detergentes.

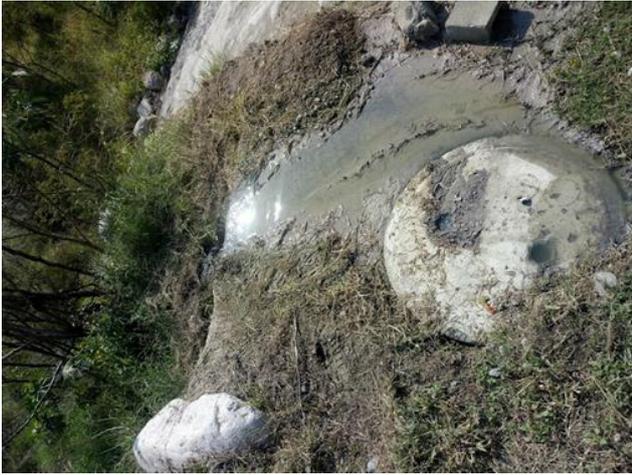
Clave: D25

Clasificación: Descarga de aguas residuales

Obs.: Aparentemente descarga con aceites

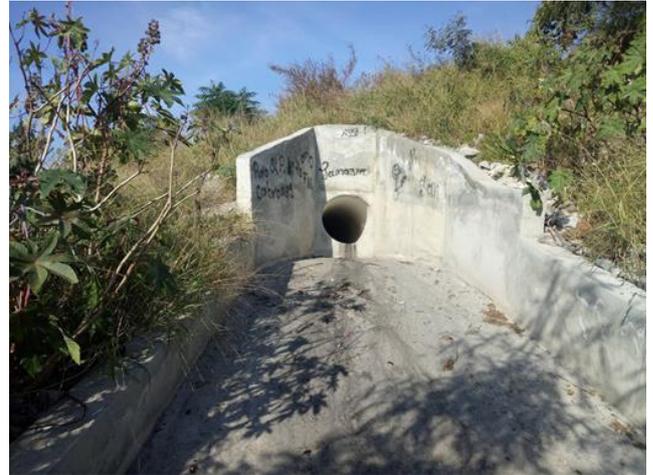
Clave: O26

Clasificación: Descarga de aguas residuales

Obs.: Red de alcantarillado desbordado hacia el río, olor a drenaje.

En la zona de estudio se identificaron casos de afectación por parte de colectores sépticos, en los que se puede sobrepasar su capacidad provocando derrames en el Río, así como también fugas por parte del traslado y almacenamiento (O144, O145, O146, O147 y O39). En el caso de la O26 (Figura 97), se presenta derrame por parte de alcantarillado de drenaje sanitario, vertiendo los excedentes directamente hacia el Río (Figura 112). Como característica, se distingue abundante vegetación en la zona del derrame de “aguas negras” hacia el Río.

Dentro de este apartado entran también los puntos O144, O146, O147 (colectores), O39 (fuga en tubería) y O43 (fuente puntual de desechos líquidos) (Figura 97, Figura 98 , Figura 103 y Anexos del 2 al 5).

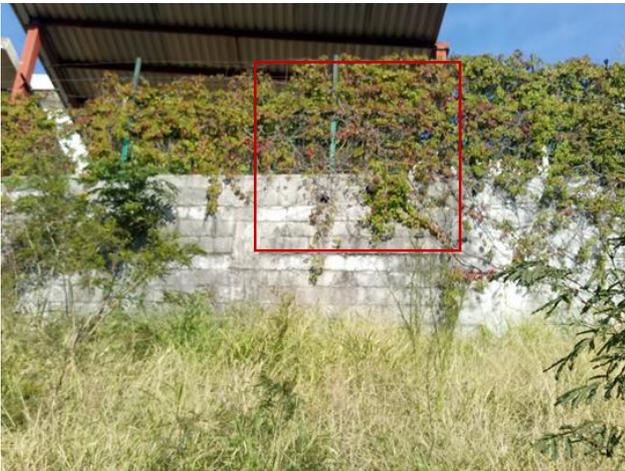
Clave: D27

Clasificación: Descarga de aguas residuales

Obs.: Marca de agua residual en pared de la descarga.

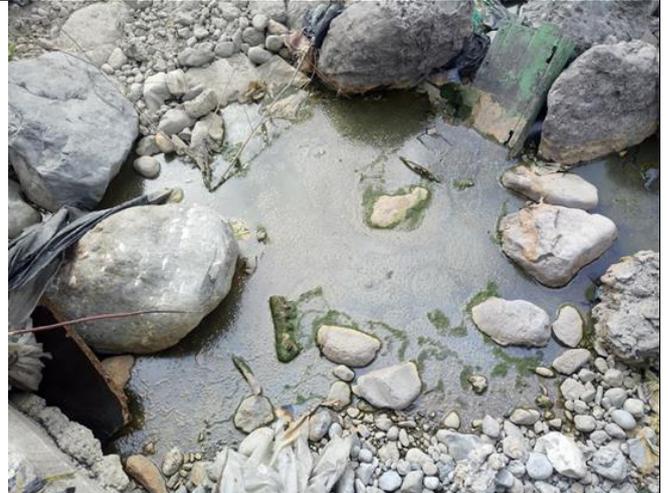
Clave: D38

Clasificación: Descarga de aguas residuales

Obs.: Proveniente del arroyo "El Obispo". Agua verdosa-café, espuma en zona de descarga, con pequeñas burbujas en zonas estancadas; fuerte olor a drenaje.

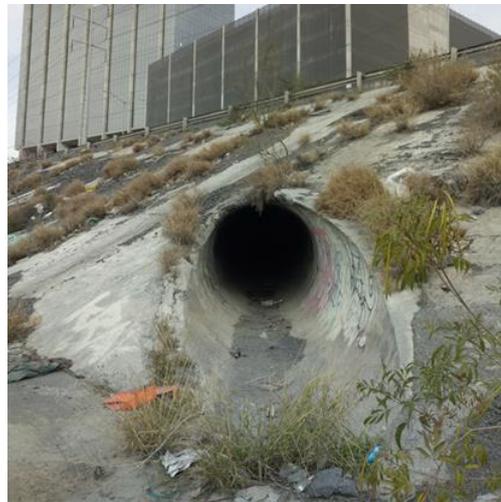
Clave: O43
Fecha de identificación: enero 2018
Coordenadas: 0360223 m E,2840099 m N
Activa: Si
Clasificación: Descarga de aguas residuales
Obs.: Tiradero de residuos líquidos de gente de la zona (por escaleras de acceso al río). Aparentemente residuos domésticos, incluyendo pinturas y cenizas de quema de basura.

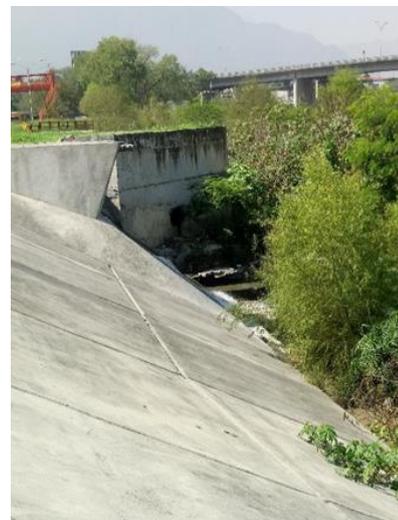
Clave: D47

Clasificación: Descarga de aguas residuales

Obs.: Espuma en zona de descarga (blanco)

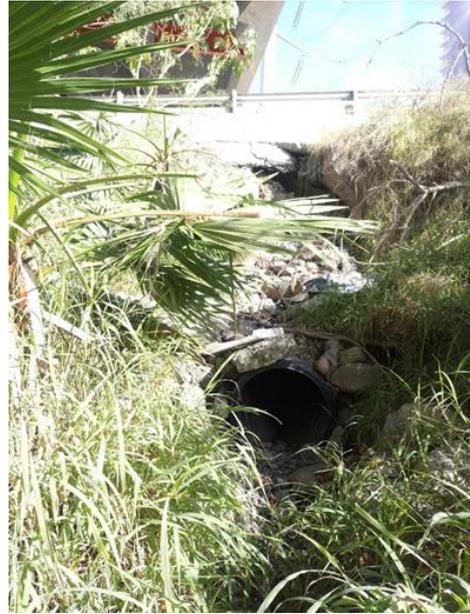
Clave: D49

Clasificación: Descarga de aguas residuales

Obs.: Fuerte olor a drenaje

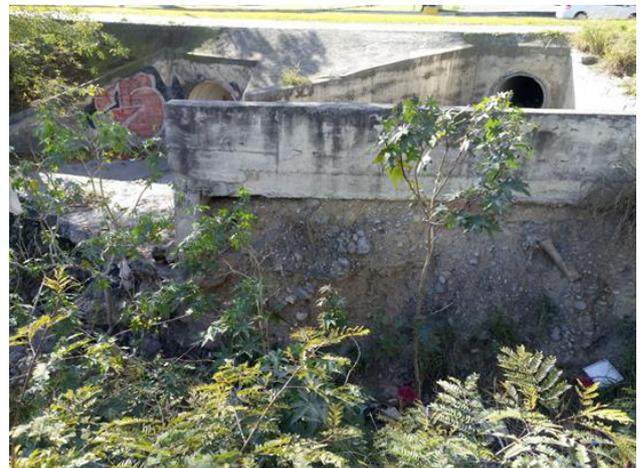
Clave: D51d

Clasificación: Descarga de aguas residuales

Obs.: Aparentemente con poco tiempo; doble.

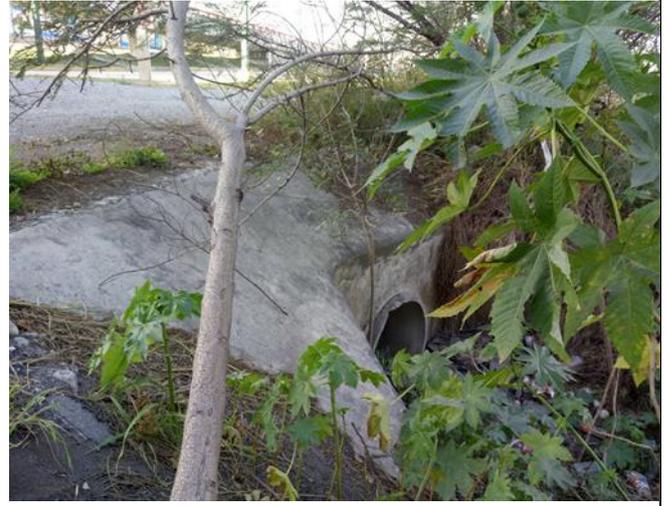
Clave: D50

Clasificación: Descarga de aguas residuales

Obs.:Cubierta con abundante vegetación

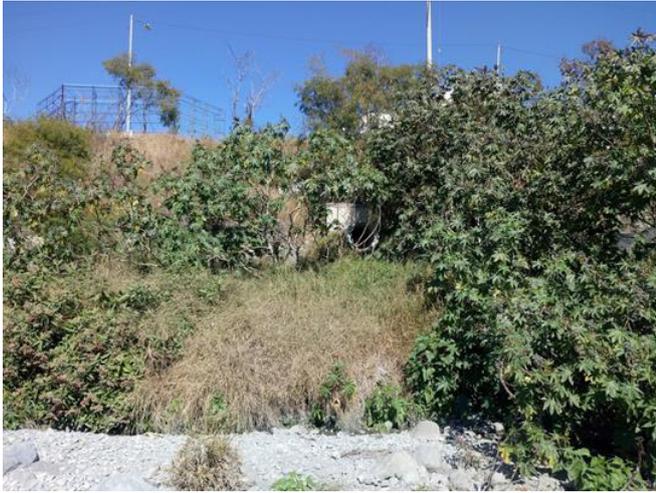
Clave: D64

Clasificación: Descarga de aguas residuales

Obs.:Se observó una capa grisácea formada sobre el agua desvargada

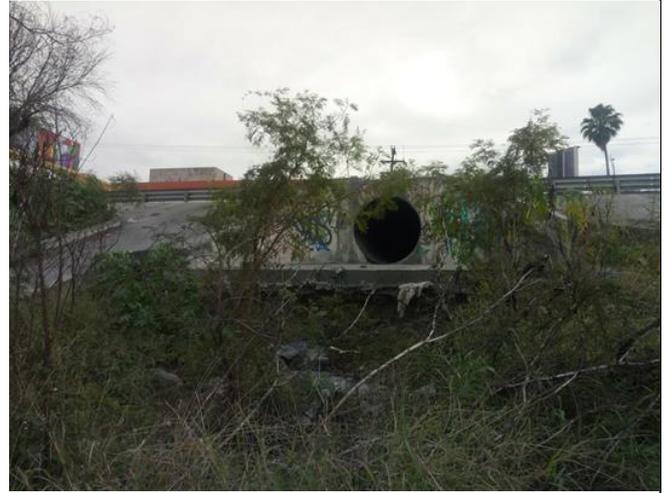
Clave: D66
Fecha de identificación: enero 2018
Coordenadas: 0365671 m E,2839461 m N
Activa: No
Clasificación: Descarga de aguas residuales
Obs.:-

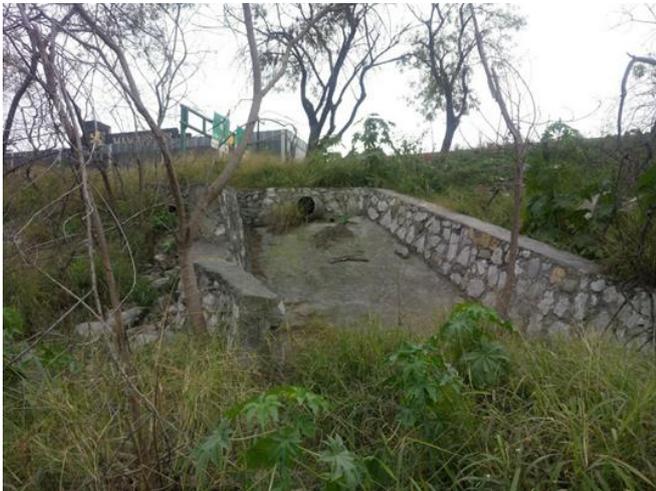
Clave: D67
Fecha de identificación: enero 2018
Coordenadas: 0365776 m E,2839441 m N
Activa: No
Clasificación: Descarga de aguas residuales
Obs.:-

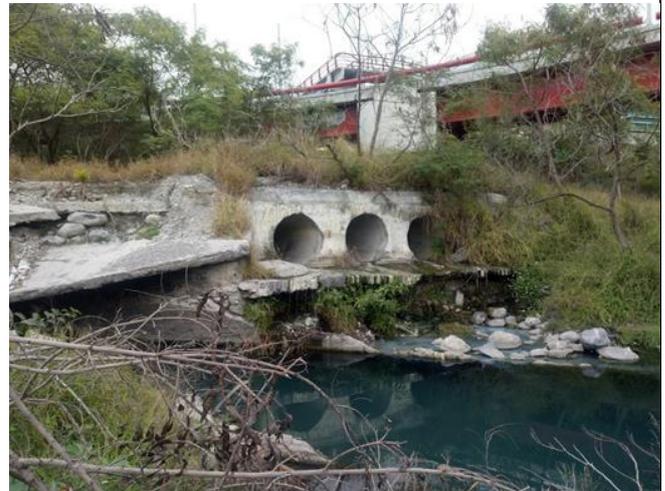
Clave: D68c
Fecha de identificación: enero 2018
Coordenadas: 0366787 m E,2839387 m N
Activa: Si
Clasificación: Descarga de aguas residuales
Obs.: Cuádruple. Zona de descarga triple con coloración blancosa. Fuente de lado izquierdo, fuerte color azul aqua.

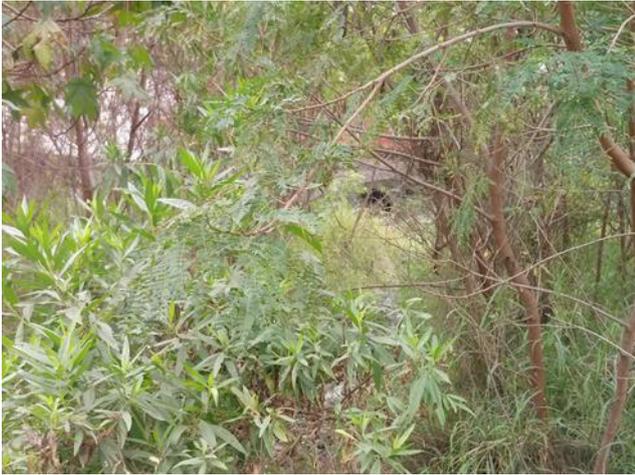
Clave: D69

Clasificación: Descarga de aguas residuales

Obs.: Olor algo desagradable

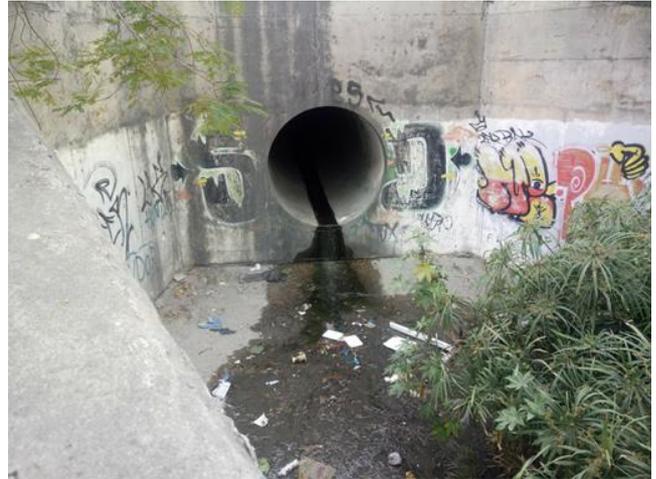
Clave: D70

Clasificación: Descarga de aguas residuales

Obs.: Con aceite

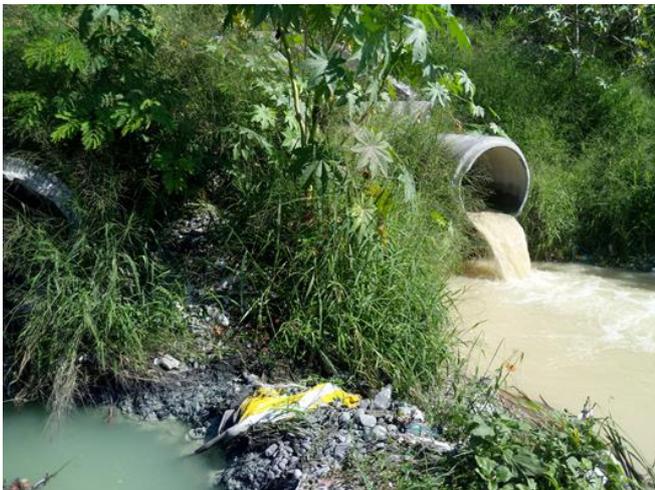
Clave: D71d

Clasificación: Descarga de aguas residuales

Obs.: Doble (a derecha y b izquierda)

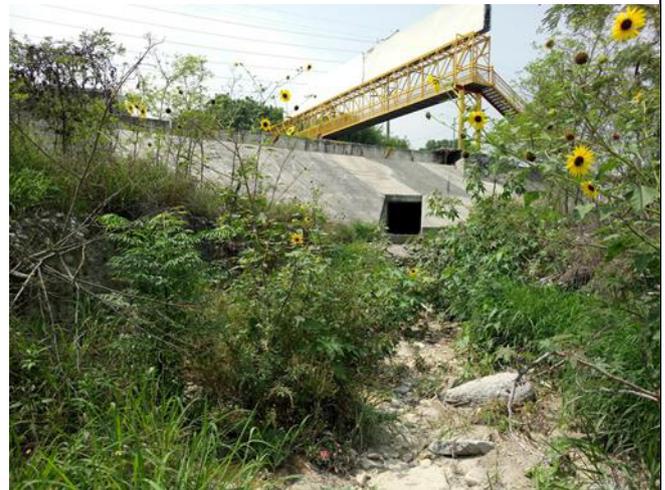
Clave: D72

Clasificación: Descarga de aguas residuales

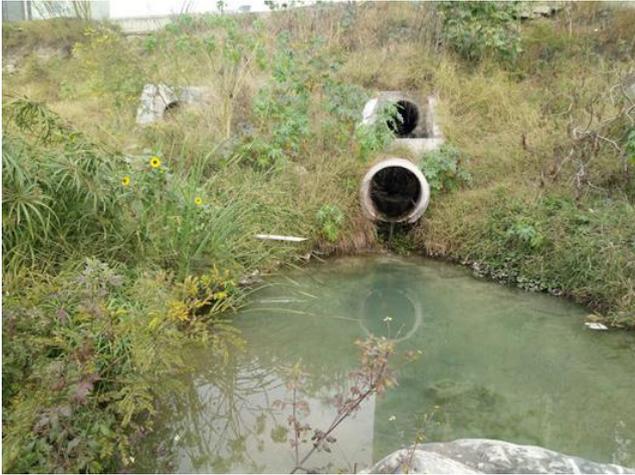
Activa: Si (a) y No (b)

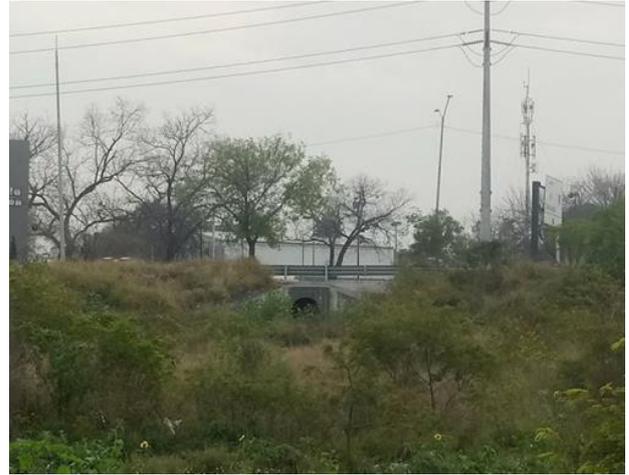
Clave: D73

Clasificación: Descarga de aguas residuales

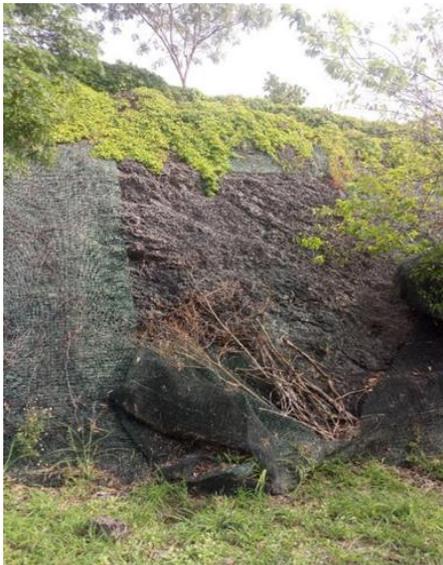
Clave: T153

Obs.: - Antiguo tiradero de escorias Fundidora.

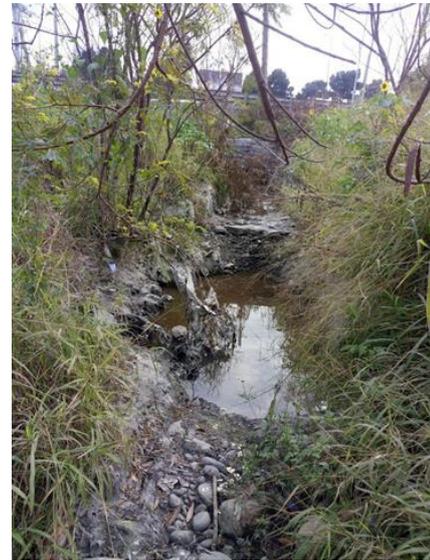
Clave: D74

Clasificación: Descarga de aguas residuales

Obs.: Agua color café fuerte, olor desagradable.

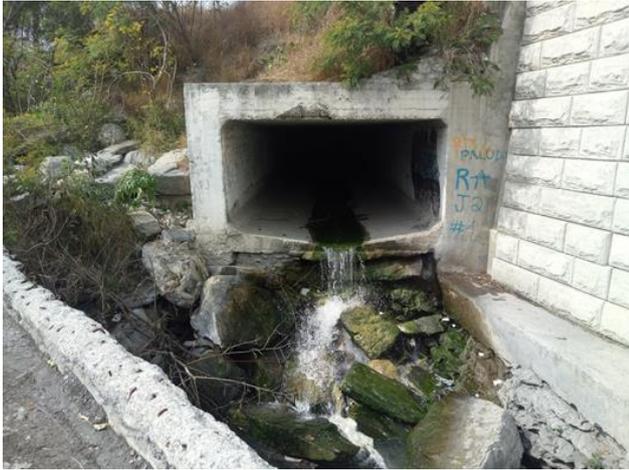
Clave: D75

Clasificación: Descarga de aguas residuales

Obs.: Descarga acompañada de residuos sólidos. Cercana al hospital IMSS

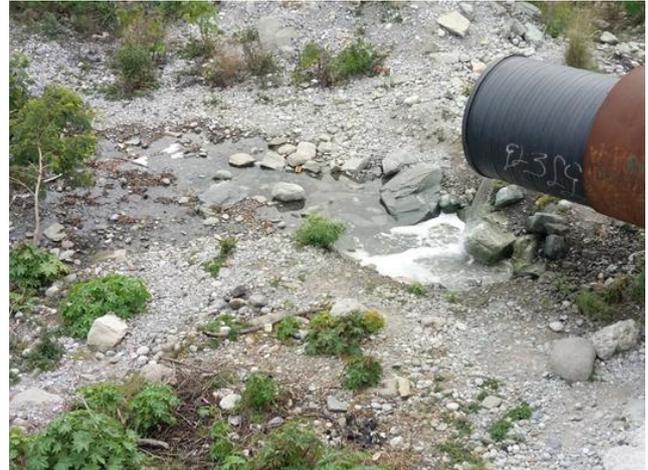
Clave: D76

Clasificación: Descarga de aguas residuales

Obs.: Se identificó espuma en la zona de descarga

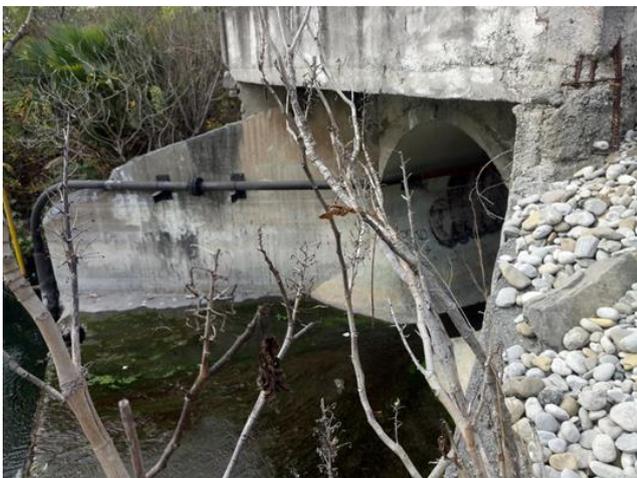
Clave: D77

Clasificación: Descarga de aguas residuales

Obs.: Sin olor desagradable

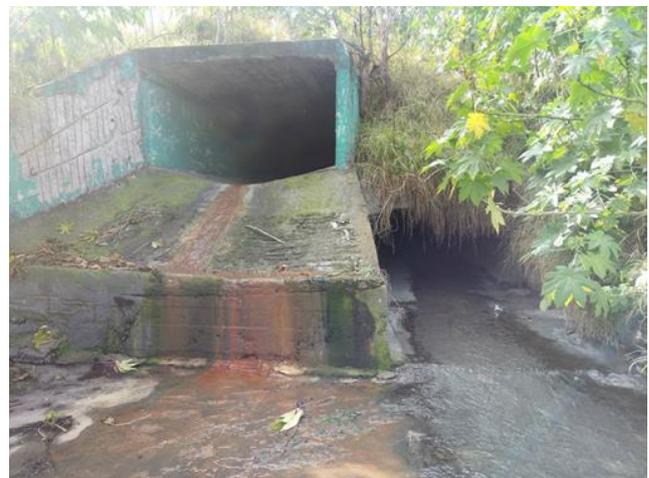
Clave: D78d

Clasificación: Descarga de aguas residuales

Obs.: Coloración café-rojiza, pinturas, a un costado descarga con olor desagradable

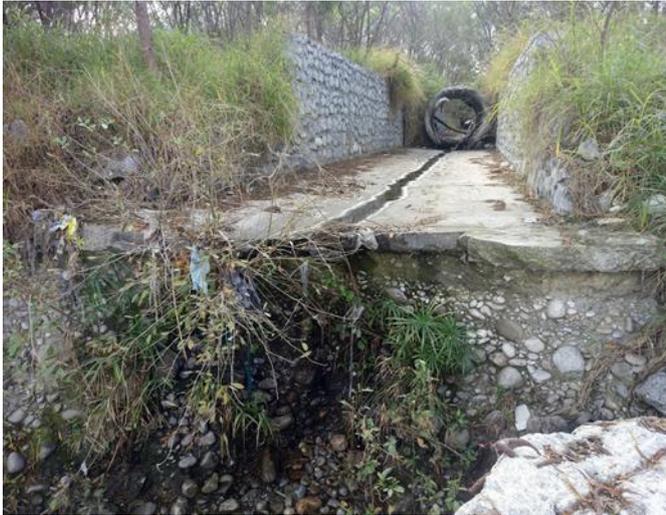
Clave: D79
 Fecha de identificación: enero 2018
 Coordenadas: 0370771 m E,2839944 m N
 Activa: Sí
 Clasificación: Descarga de aguas residuales
 Obs.: Residuos de aceites.

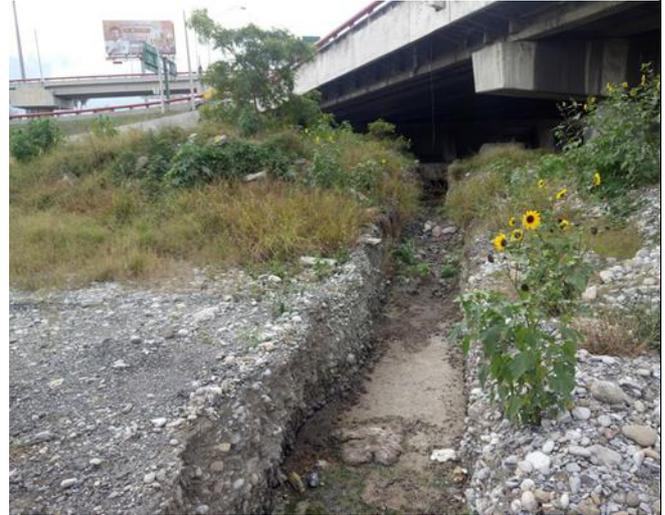
Clave: D80
 Fecha de identificación: enero 2018
 Coordenadas: 0370932 m E,2840017 m N
 Activa: No
 Clasificación: Descarga de aguas residuales
 Obs.:-

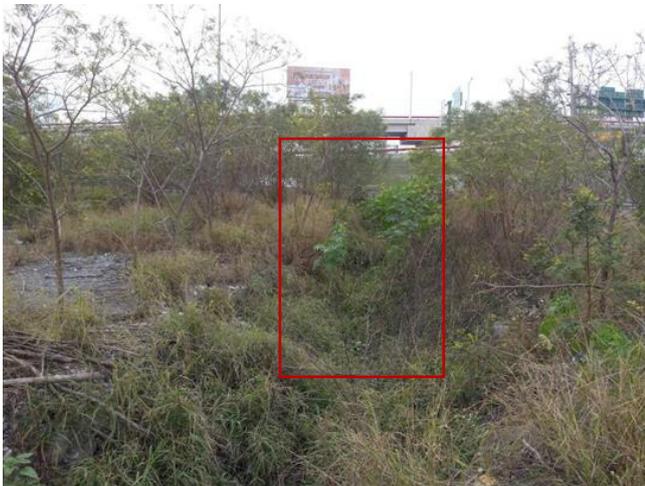
Clave: D81
 Fecha de identificación: enero 2018
 Coordenadas: 0370984 m E,2840004 m N
 Activa: No
 Clasificación: Descarga de aguas residuales
 Obs.:-

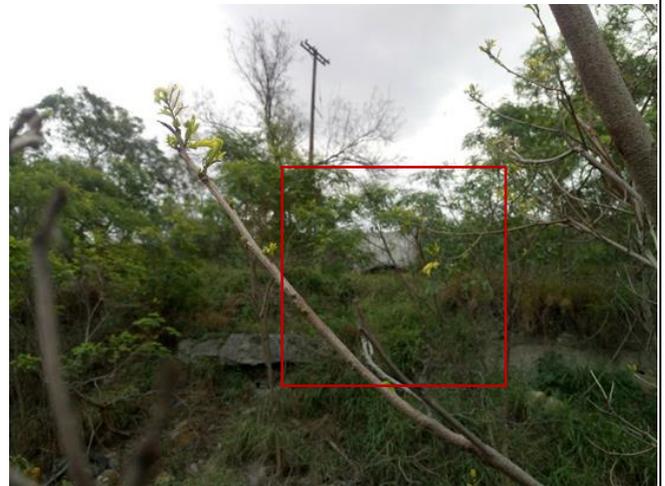
Clave: D82
 Fecha de identificación: enero 2018
 Coordenadas: 0372011 m E,2840356 m N
 Activa: No
 Clasificación: Descarga de aguas residuales
 Obs.:-

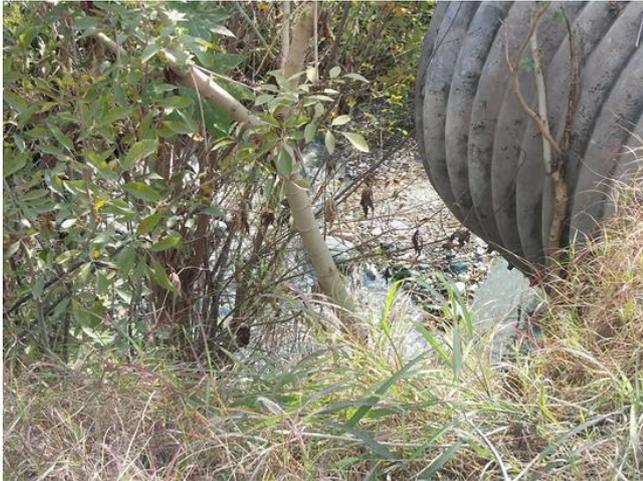
Clave: D112

Clasificación: Descarga de aguas residuales

Obs.: Coloración verde aqua en los sedimentos donde la descarga es vertida

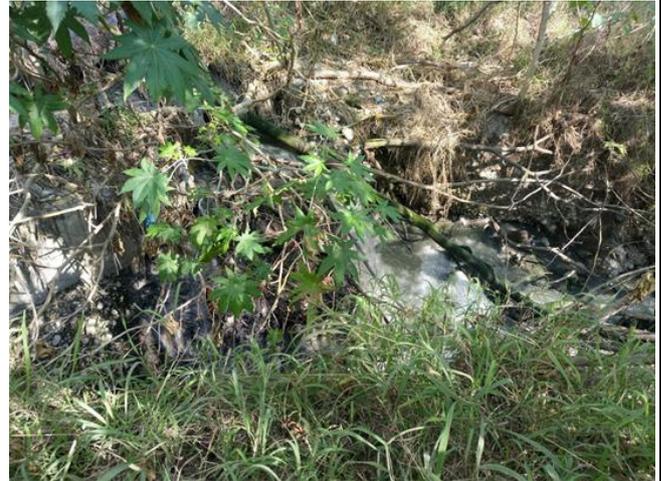
Clave: D97

Clasificación: Descarga de aguas residuales

Obs.: Frente a Fundidora

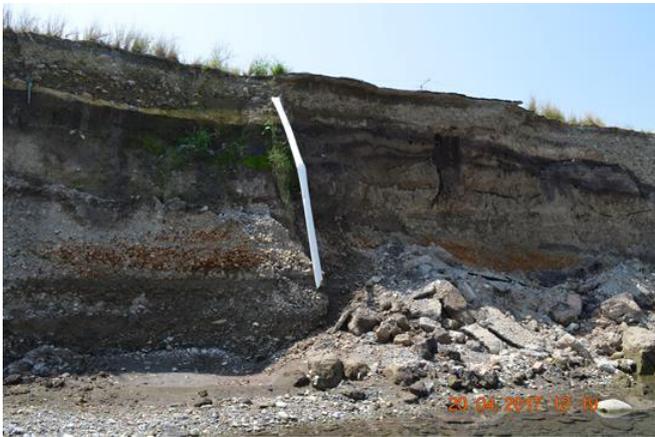
Clave: D128

Clasificación: Descarga de aguas residuales

Obs.: coloración oxido en los sedimentos alrededor de la descarga

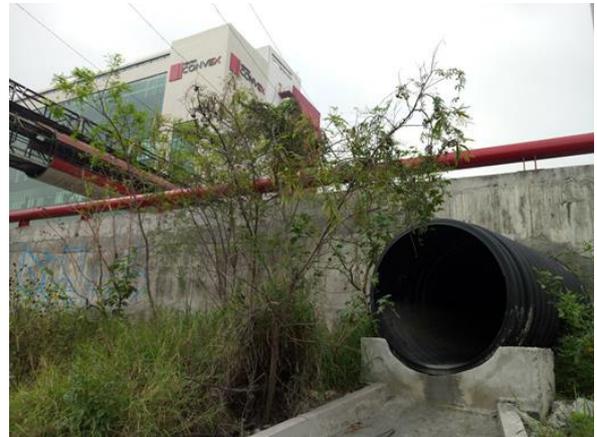
Clave: D138

Clasificación: Descarga de aguas residuales

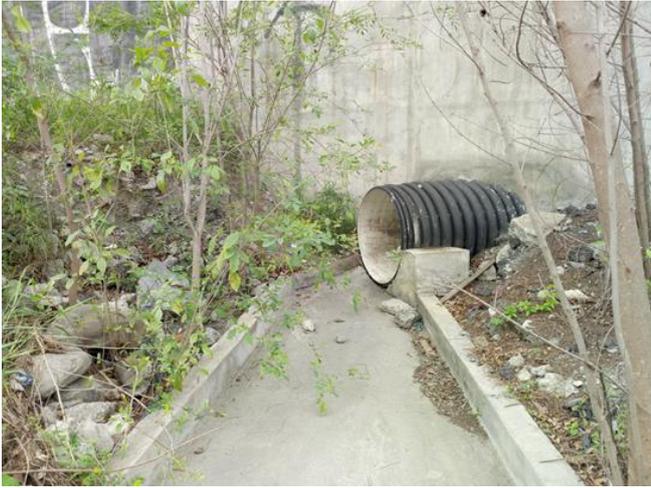
Clave: D34

Clasificación: Descarga de aguas residuales

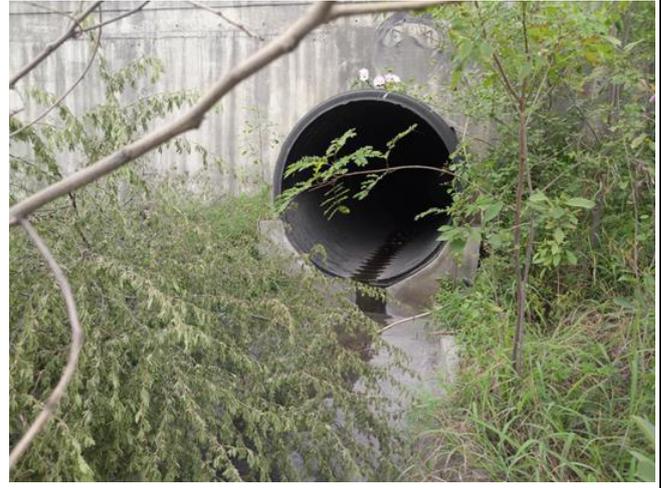
Clave: D139

Clasificación: Descarga de aguas residuales

Obs.: Residuo café chocolate, olor desagradable, algo de aceite.

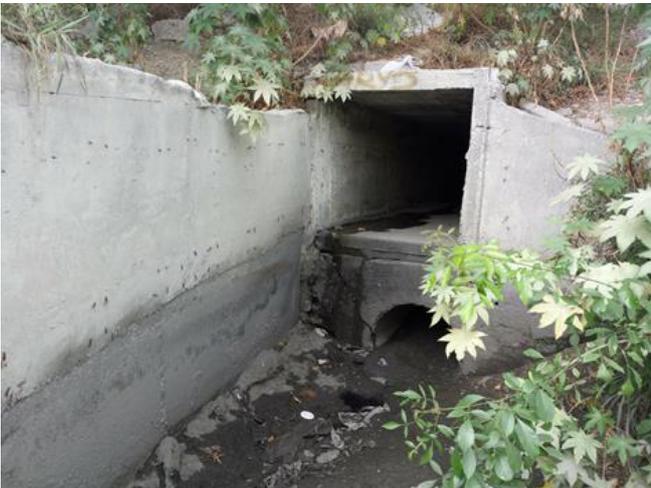
Clave: D140

Clasificación: Descarga de aguas residuales

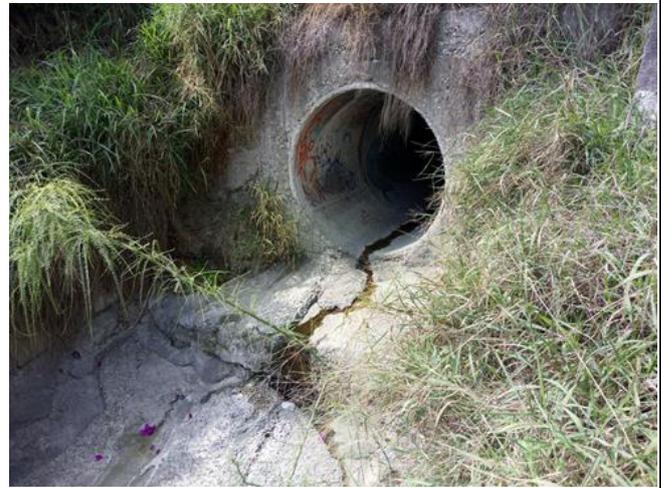
Clave: D141

Clasificación: Descarga de aguas residuales

Obs.: aceite

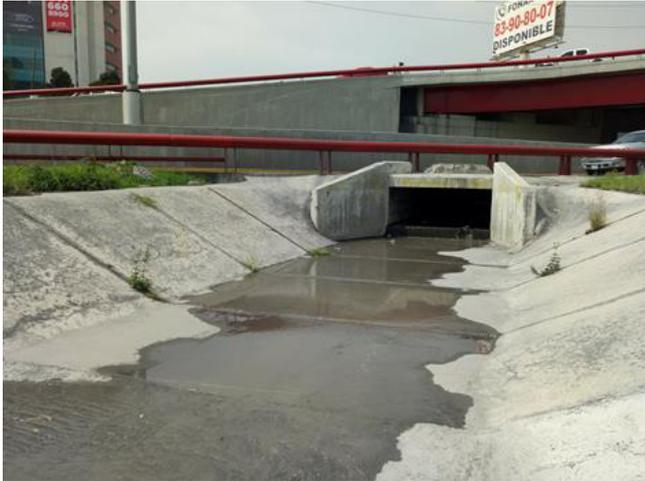
Clave: D142

Clasificación: Descarga de aguas residuales

Obs.: sin olor desagradable

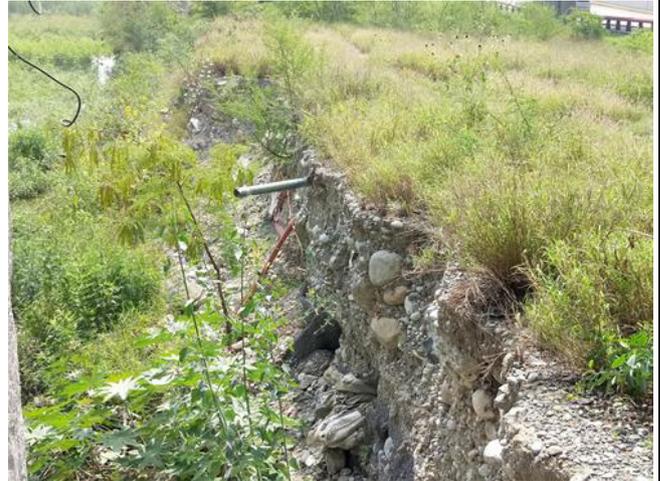
Clave: D135

Clasificación: Descarga de aguas residuales

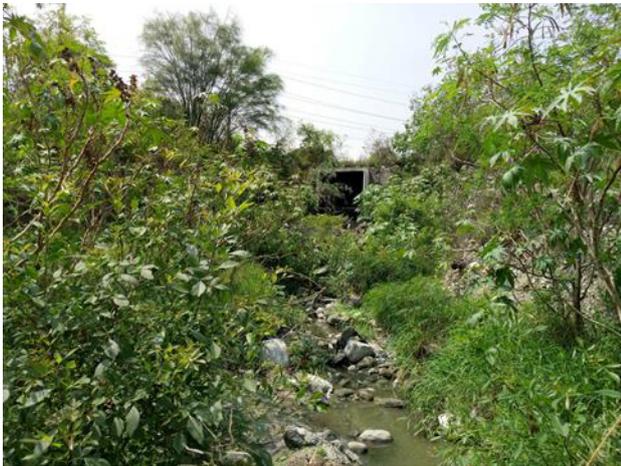
Clave: D143

Clasificación: Descarga de aguas residuales

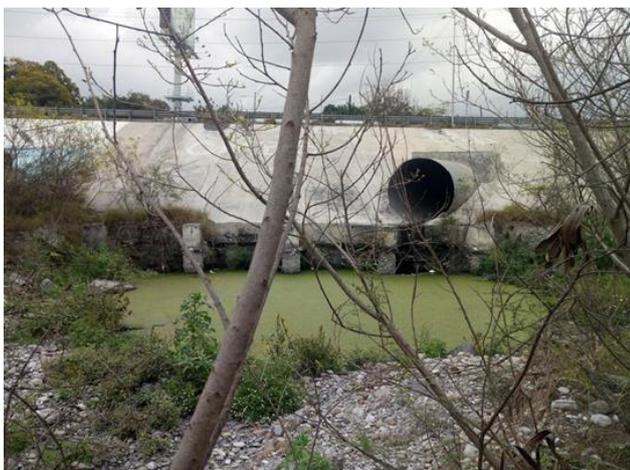
Clave: D83

Clasificación: Descarga de aguas residuales

Obs.: Agua con coloración verde, aparentemente por estancamiento

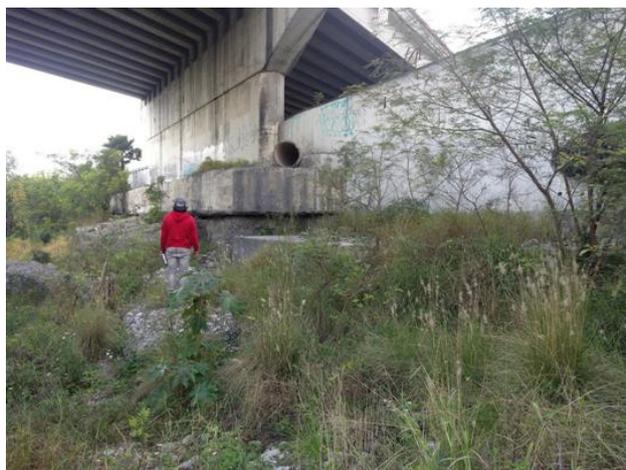
Clave: D84

Clasificación: Descarga de aguas residuales

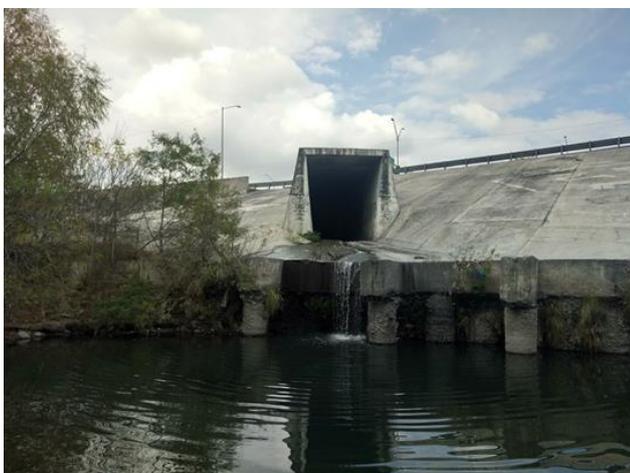
Clave: D85

Clasificación: Descarga de aguas residuales

Obs.: Agua con coloración azul aqua, sin olor desagradable.

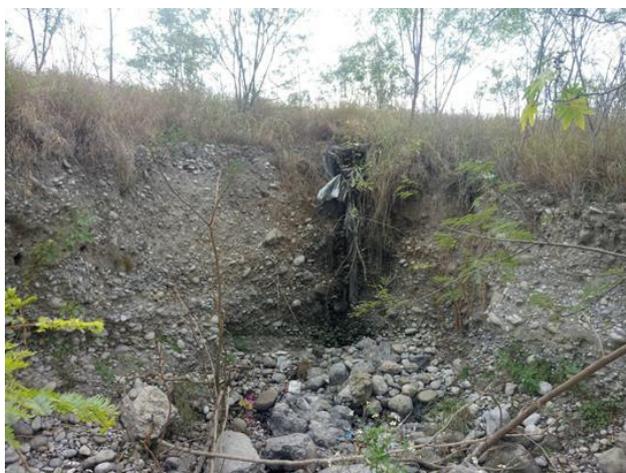
Clave: D86

Clasificación: Descarga de aguas residuales

Obs.: Residuos con coloración negra

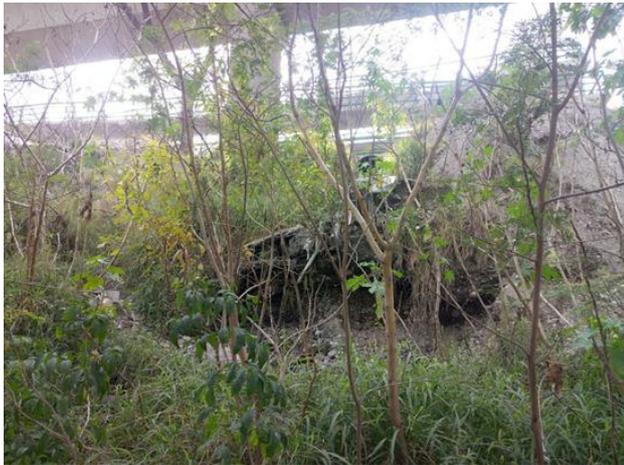
Clave: D87

Clasificación: Descarga de aguas residuales

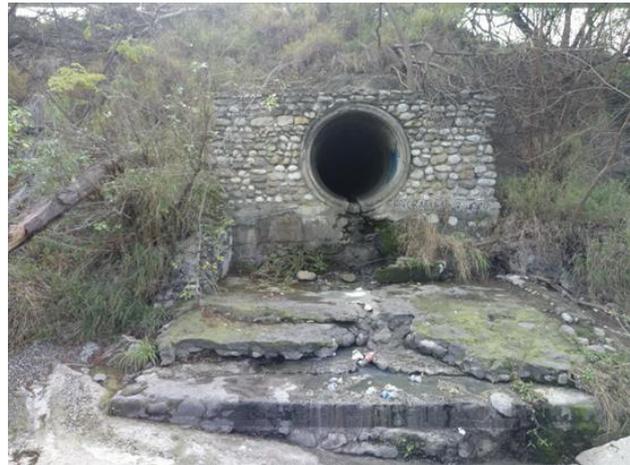
Clave: D88

Clasificación: Descarga de aguas residuales

Obs.: Olor desagradable

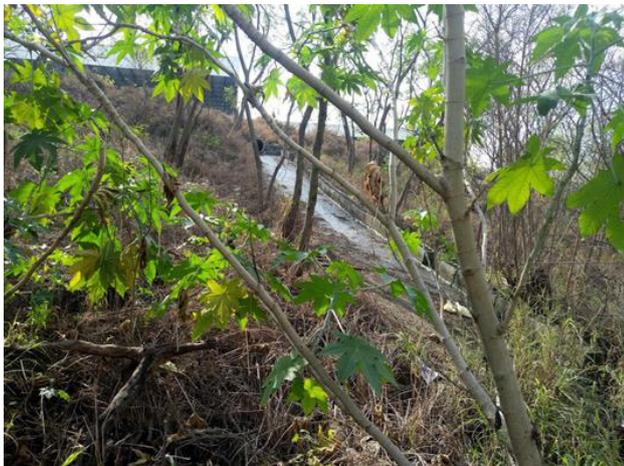
Clave: D89

Clasificación: Descarga de aguas residuales

Obs.: Fuerte olor a drenaje

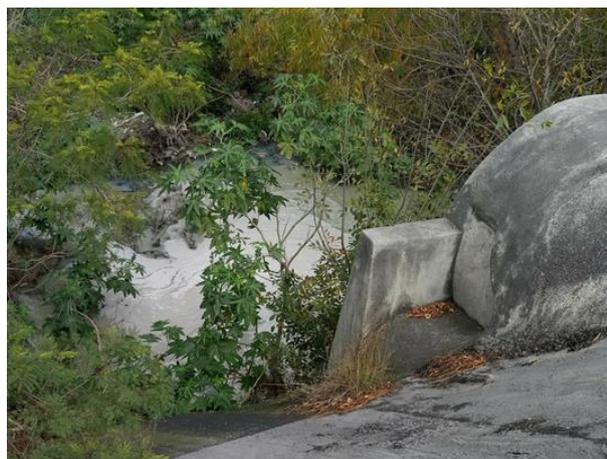
Clave: D91

Clasificación: Descarga de aguas residuales

Obs.: Muy fuerte olor a drenaje, residuos fecales.

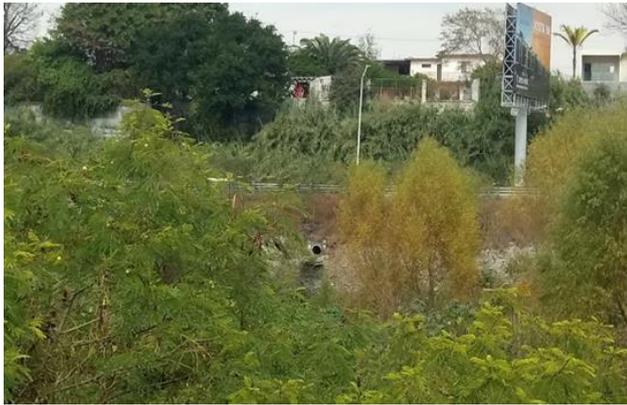
Clave: D92

Clasificación: Descarga de aguas residuales

Obs.: Muy fuerte olor a drenaje.

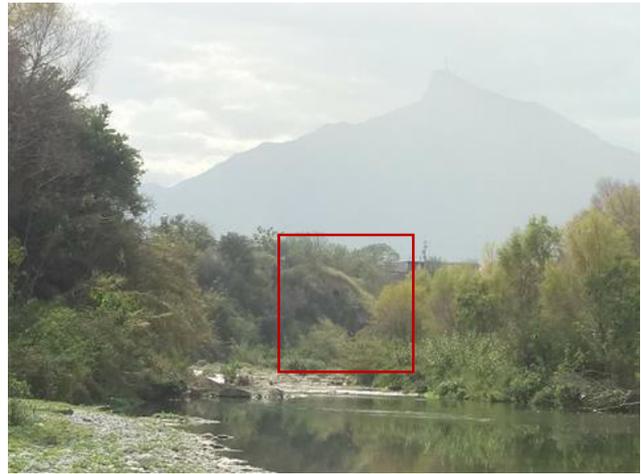
Clave: D98

Clasificación: Descarga de aguas residuales

Obs.: Color café-oscuro, olor drenaje vertida directamente sobre cúmulos de basura

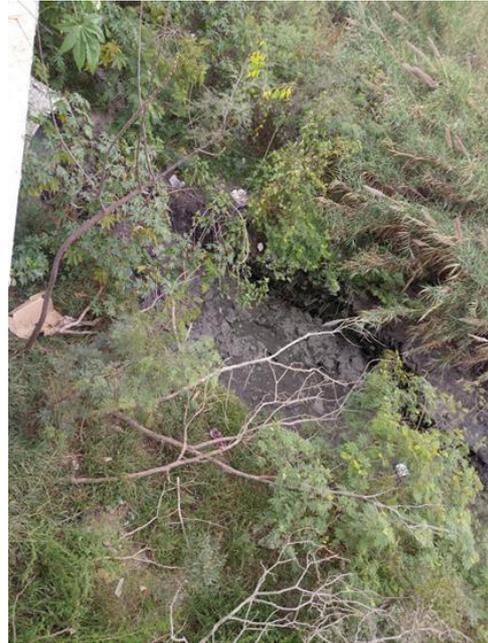
Clave: D118

Clasificación: Descarga de aguas residuales

Obs.: Abundante vegetación en zona de la descarga

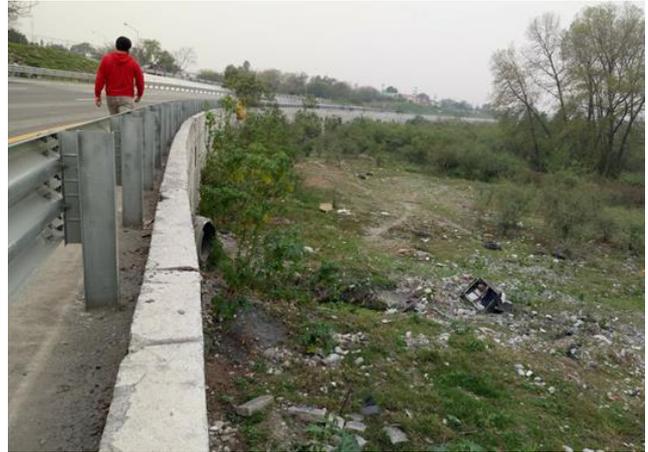
Clave: D123

Clasificación: Descarga de aguas residuales

Obs.: Agua color grisácea verdosa.

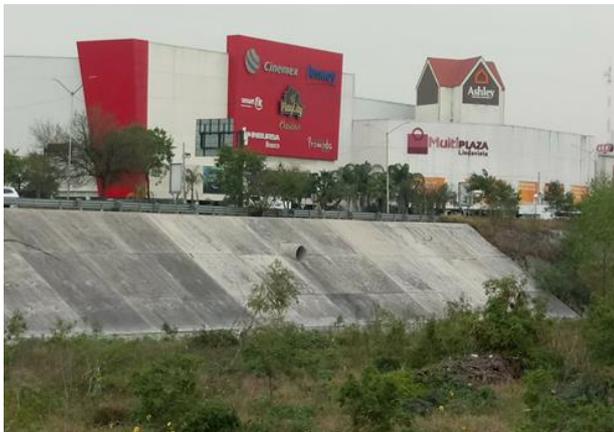
Clave: D133

Clasificación: Descarga de aguas residuales

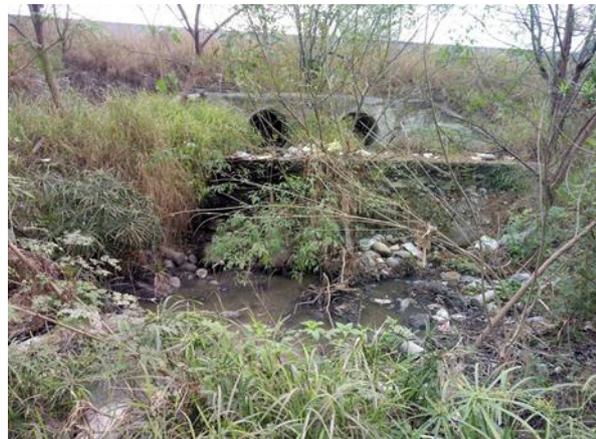
Clave: D134

Clasificación: Descarga de aguas residuales

Obs.: Doble. Predomina coloración negra en la zona de descarga, residuos líquidos café oscuro con presencia de pequeñas burbujas.

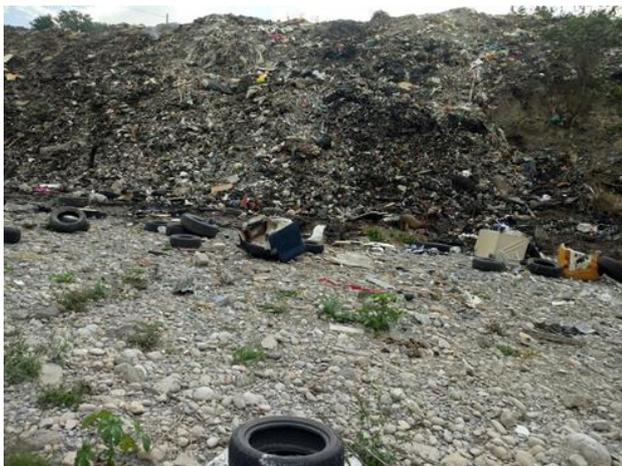
Clave: B148

Clasificación: Basurero /Tiradero

Obs.: Terrazas invadidas por basura de todo tipo, se realiza quema de basura en la zona. Se identificaron cerdos entre la basura.

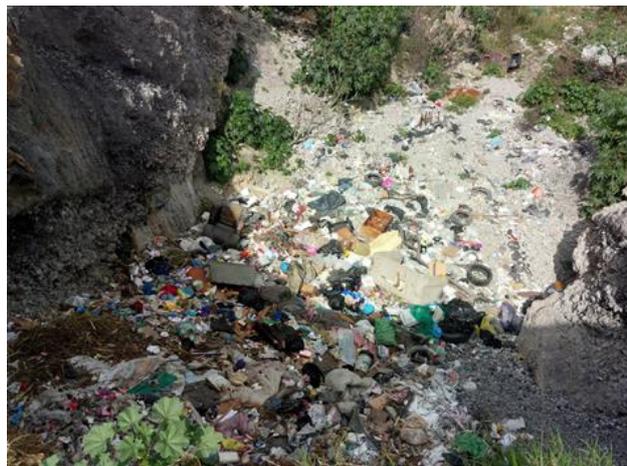
Clave: B149

Clasificación: Basurero /Tiradero

Obs.: Justo por encima de la acumulación de basura es vertida agua residual de la D98

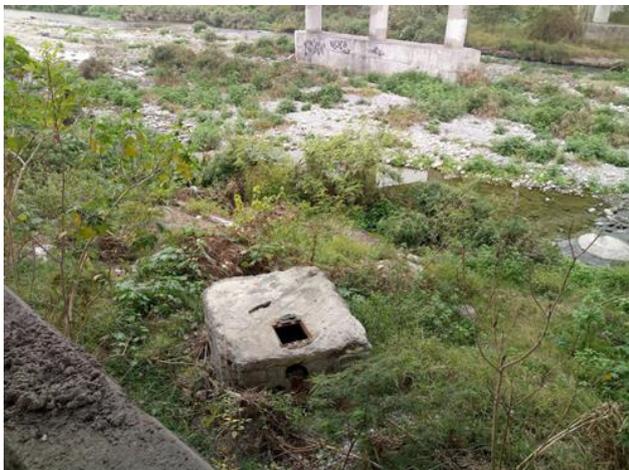
Clave: O146

Clasificación: Otros
