**RESTITUCIÓN MECÁNICA Y REMOCIÓN ELECTROQUÍMICA DE
CLORUROS DE VIGAS CON DETERIORO POR CORROSIÓN
SEVERA EN EL REFUERZO A CORTANTE**

**POR
ING. DAVID GARCÍA SÁNCHEZ**

**COMO REQUISITO PARCIAL PARA OBTENER EL GRADO DE
MAESTRÍA EN CIENCIAS CON ORIENTACIÓN EN MATERIALES
DE CONSTRUCCIÓN**

NOVIEMBRE, 2015

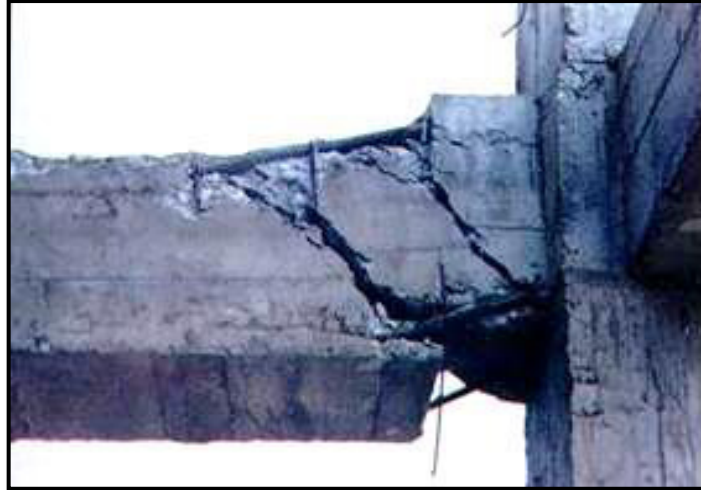
La flexión y cortante se combinan en un miembro de concreto reforzado para crear un estado biaxial de esfuerzos. Por lo tanto, cuando los esfuerzos principales de tensión exceden la resistencia de tensión del concreto, se generarán grietas. En las zonas donde existen grandes momentos flexionantes, estos esfuerzos son máximos en la fibra extrema a tensión del miembro y se producen grietas verticales a flexión, y en las zonas donde existe grandes esfuerzos de cortante se generan esfuerzos principales de tensión significativos, también conocidos como tensión diagonal, aproximadamente a 45° respecto al eje del miembro, lo que producirá grietas inclinadas (véase Figura 5).

Figura 5: Agrietamiento en falla a cortante de vigas.

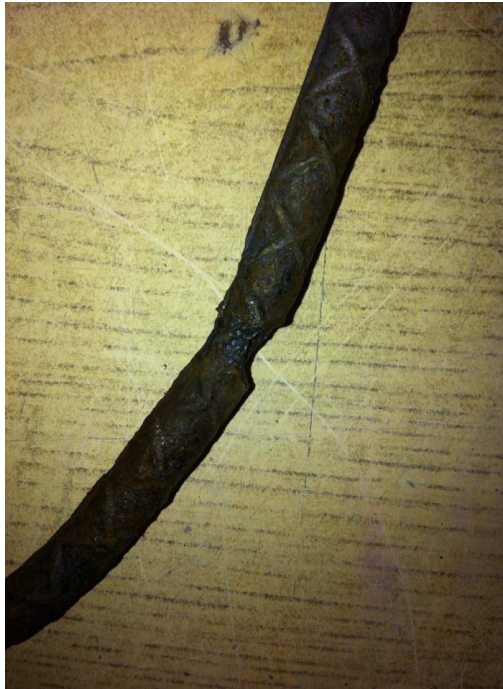
La corrosión localizada actúa solamente en determinadas áreas de la superficie, como se puede observar en la Figura 9. Esto es debido a la heterogeneidad del metal o del medio ambiente. Tiende a profundizarse mucho más rápidamente que la corrosión generalizada, pudiendo ser en extremo peligrosa ya que puede conducir a la falla de una pieza. Su intensidad es difícil de predecir y de controlar. Entre los principales tipos de corrosión localizada se pueden mencionar los siguientes: corrosión galvánica, intergranular, en picaduras, en grietas o hendiduras, bajo esfuerzo, por fatiga, entre otros [19].

Figura 9: corrosión localizada (picadura)

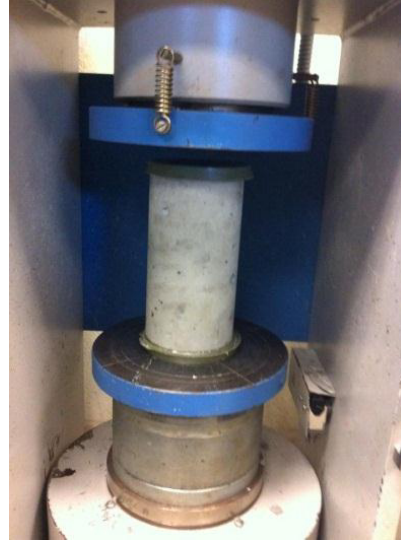
Para verificar la resistencia a la compresión del concreto utilizado en esta investigación, se fabricaron nueve cilindros de concreto de 15 x 30 cm, mediante el procedimiento indicado en la norma ASTM C 192 [39], simultáneamente con la fabricación de las vigas. Se determinó su resistencia a la compresión a los 7, 14 y 28 días de edad (véase figura 19) mediante el procedimiento indicado en la norma ASTM C 39/C39M [40].

Figura 19: Fabricación y ensaye a compresión de cilindros de concreto.

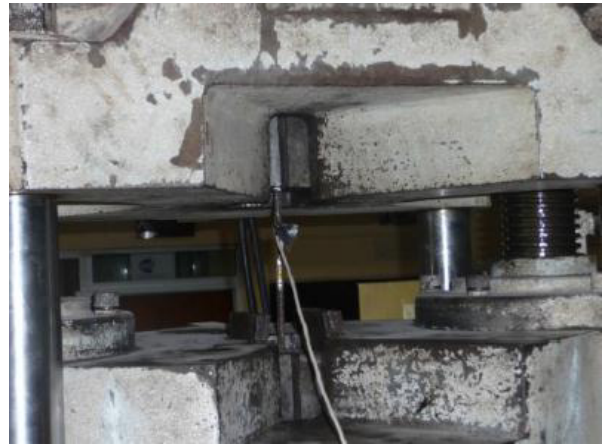
Para verificar las propiedades mecánicas tales como la resistencia a la fluencia y resistencia a la fractura del acero de refuerzo transversal y longitudinal, se realizaron ensayos de varillas a tensión en una máquina Universal Tinus Olsen, esto de acuerdo a la norma NMX-C-407-ONNCCE (véase figura 20) [41].

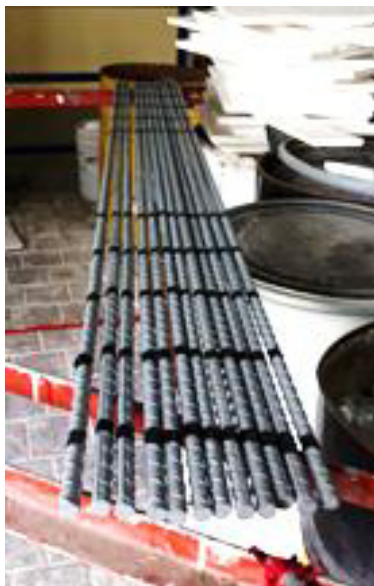
La superficie de éstas fue limpiada manualmente con un cepillo de cerdas metálicas, para retirar el óxido superficial. Posteriormente se recubrió con una pintura epóxica, esto con el fin de evitar su deterioro por corrosión. Para eliminar el puente galvánico que existe entre el acero longitudinal y el transversal se recubrieron los puntos de contacto con cinta de aislamiento eléctrico, además de unir el acero longitudinal con el transversal con cinchos de plástico (véase figura 21).

Figura 21: Varillas longitudinales de 5/8" preparadas para evitar su deterioro

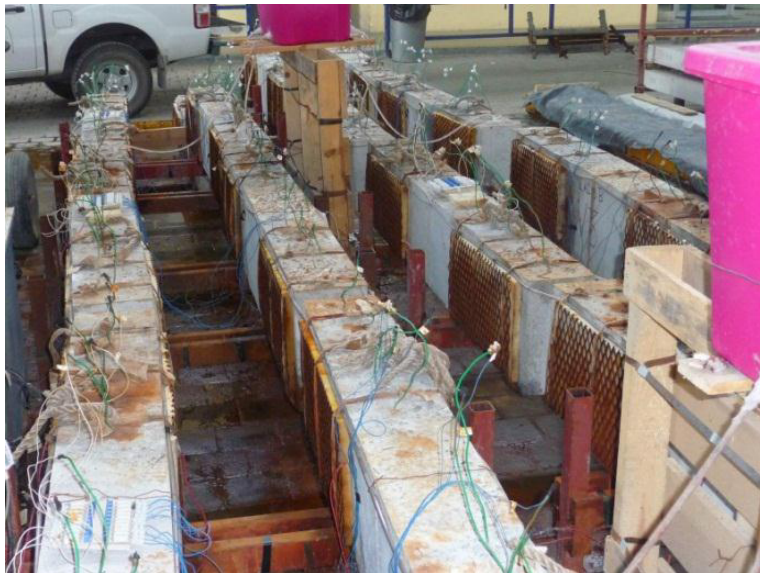
El proceso de inducción de corrosión acelerada en el refuerzo transversal de las vigas, se realizó utilizando una solución de 3.5% de NaCl (similar a la concentración de salinidad promedio del mar) [43]. La humectación de las vigas se llevó a cabo por medio de esponjas de poliuretano, con dimensiones de 60 cm x 30 cm x 2 cm, las cuales se colocaron en la zona de los estribos, esto para mantener el campo eléctrico debido a la humectación del concreto. Estas esponjas fueron humectadas diariamente, a través de un aspersor y por goteo (véase figura 24).

Figura 24 Humectación localizada de las vigas

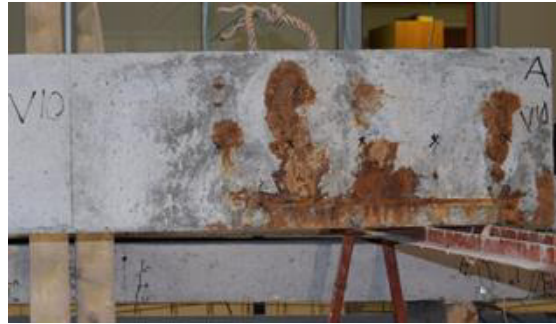
En la inspección visual se realizó un reporte detallado con fotografías, en el cual, se registraron, los signos aparentes de corrosión tales como el color, extensión y curso de las manchas de óxidos, también se identificó la ubicación y dirección de grietas además de las zonas con desprendimiento del recubrimiento del concreto (véase figura 26). Este proceso permitió determinar si el problema se presentó por igual en todas las vigas, o si existen diferencias por causas locales.

Figura 26: Condición superficial del concreto después del deterioro.

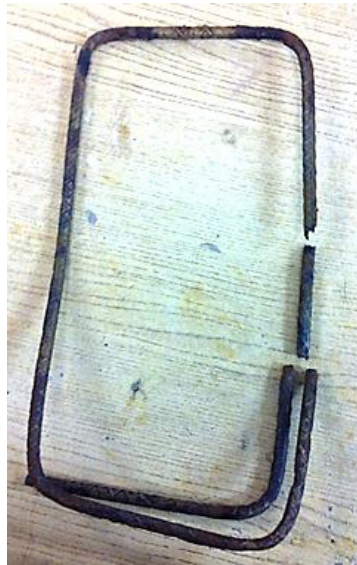
se extrajeron los estribos. Posteriormente, se obtuvo la pérdida real de masa y diámetro del refuerzo transversal iniciando por el decapado de la varilla mediante el procedimiento indicado en la norma ASTM G1-90 [47]. Posteriormente se obtuvo la pérdida de masa pesando el estribo después de retirar todos los óxidos al igual que la pérdida de diámetro utilizando un vernier con precisión de 0.00 mm, esto con el fin de obtener el diámetro promedio del estribo y picaduras críticas.

Figura 31: Pérdida de masa y sección del estribo.

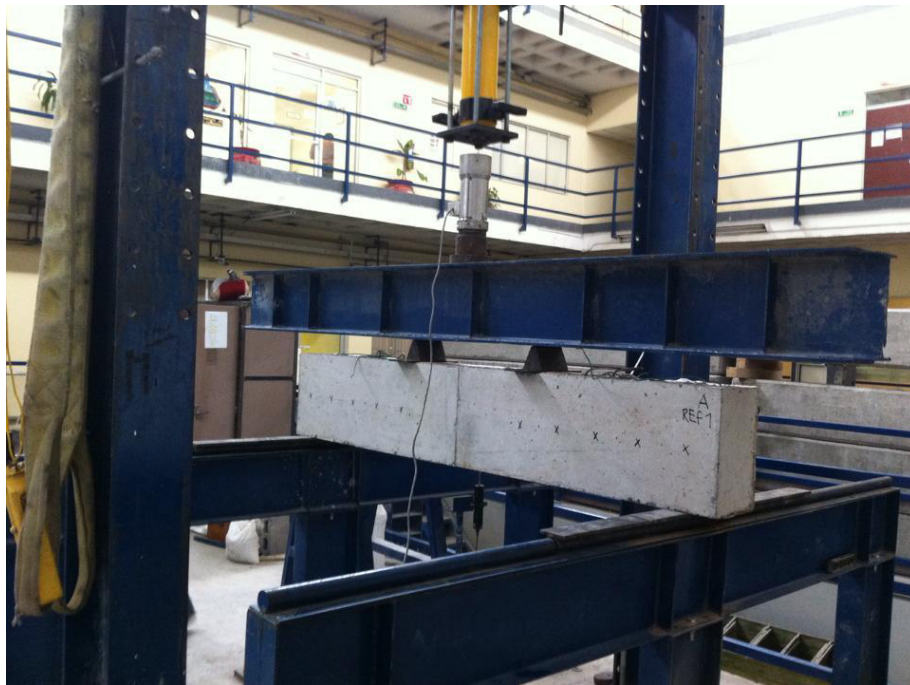
Para tener un control del patrón de agrietamiento de las vigas se aplicó la carga en incrementos sensiblemente iguales (intervalos de 400 kg), hasta completar la carga de falla. Para cada incremento se registraron los desplazamientos verticales al centro del claro. Se realizó la toma de los datos experimentales mediante un equipo de adquisición de datos y el software Lab View versión 9 de National Instruments; lo que permitió relacionar los valores obtenidos para definir el comportamiento de la viga hasta la falla.

Figura 33: Ensayo de viga de concreto a flexión

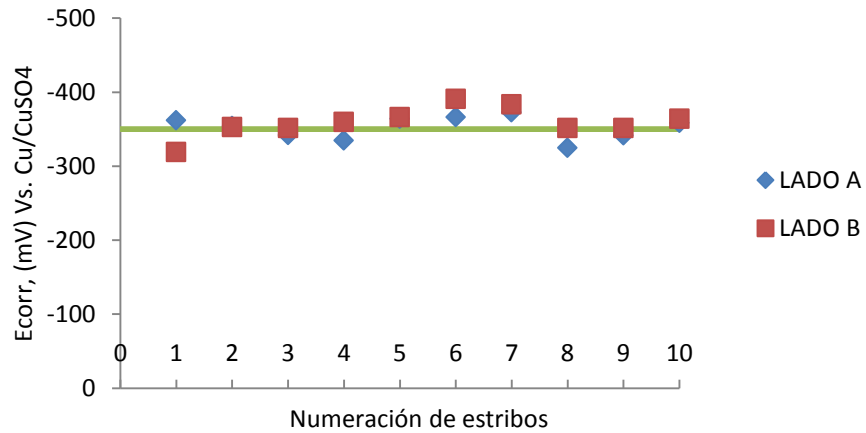
De la Figura 37 a 44 se observa los potenciales de corrosión en vigas las cuales fueron expuestas al deterioro inducido por ciclos de humectación y secado + aplicación de corriente de $200 \mu\text{A}/\text{cm}^2$ por 65 días. En estas vigas se puede apreciar que los potenciales de corrosión son inferiores a -350 mV , vs CSE; lo cual es atribuido al procedimiento de deterioro antes mencionado sobre el acero transversal el cual causó una polarización en el metal cambiándolo de un estado pasivo a un estado activo, por lo tanto en ese momento se considera que existe una alta probabilidad que el acero transversal se encuentre en proceso de corrosión.

Figura 37: Potencial de corrosión de los estribos para la viga 1.

Figura 38: Potencial de corrosión de los estribos para la viga 2.

Figura 39: Potencial de corrosión de los estribos para la viga 3.

Figura 40: Potencial de corrosión de los estribos para la viga 4.

Figura 41: Potencial de corrosión de los estribos para la viga 5.

Figura 42: Potencial de corrosión de los estribos para la viga 6.

Figura 43: Potencial de corrosión de los estribos para la viga 7.

Figura 44: Potencial de corrosión de los estribos para la viga 8.

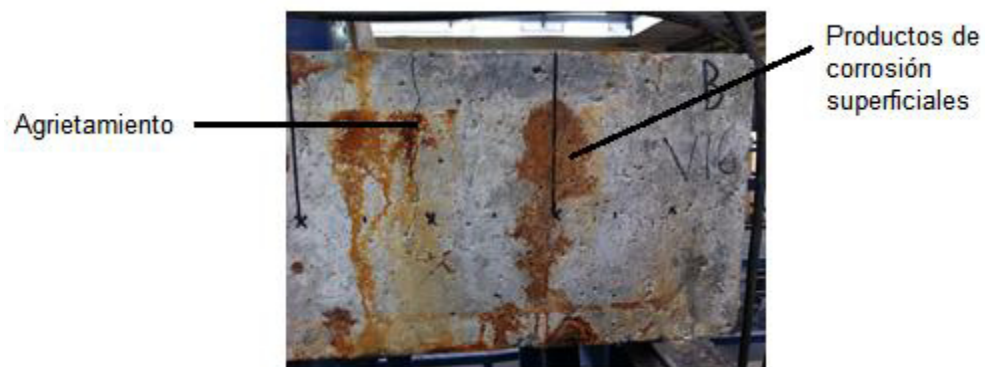
Observando los patrones de daño causado por corrosión en las vigas de concreto reforzado podemos dictaminar que hay ciertas similitudes en todas las vigas con las cuales podemos dar por hecho que todas las vigas sufrieron daño causado por el deterioro del acero transversal, como lo son las manchas de corrosión que se encuentran en la zona de los estribos además que las direcciones de las grietas (verticales) se encuentra en la misma ubicación del acero transversal (véase figura 45).

Figura 45: Daño por corrosión en viga de concreto reforzado

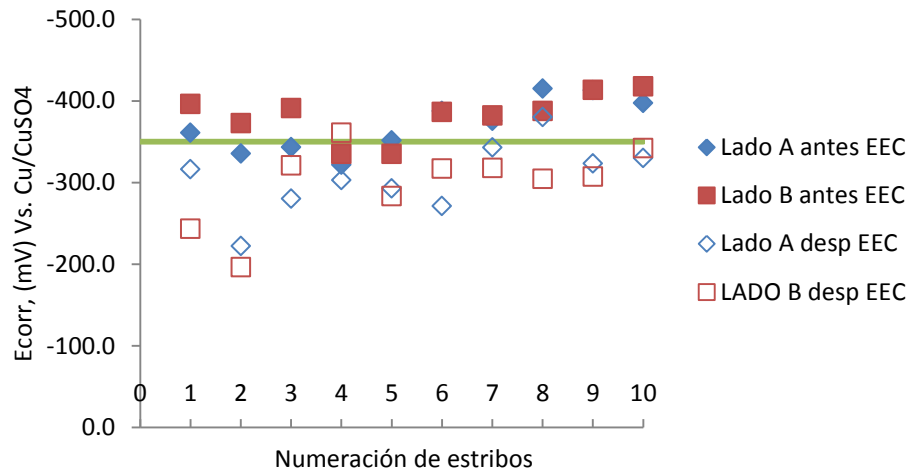
Figura 48: potencial de corrosión de la viga 19 antes y después de la EEC.

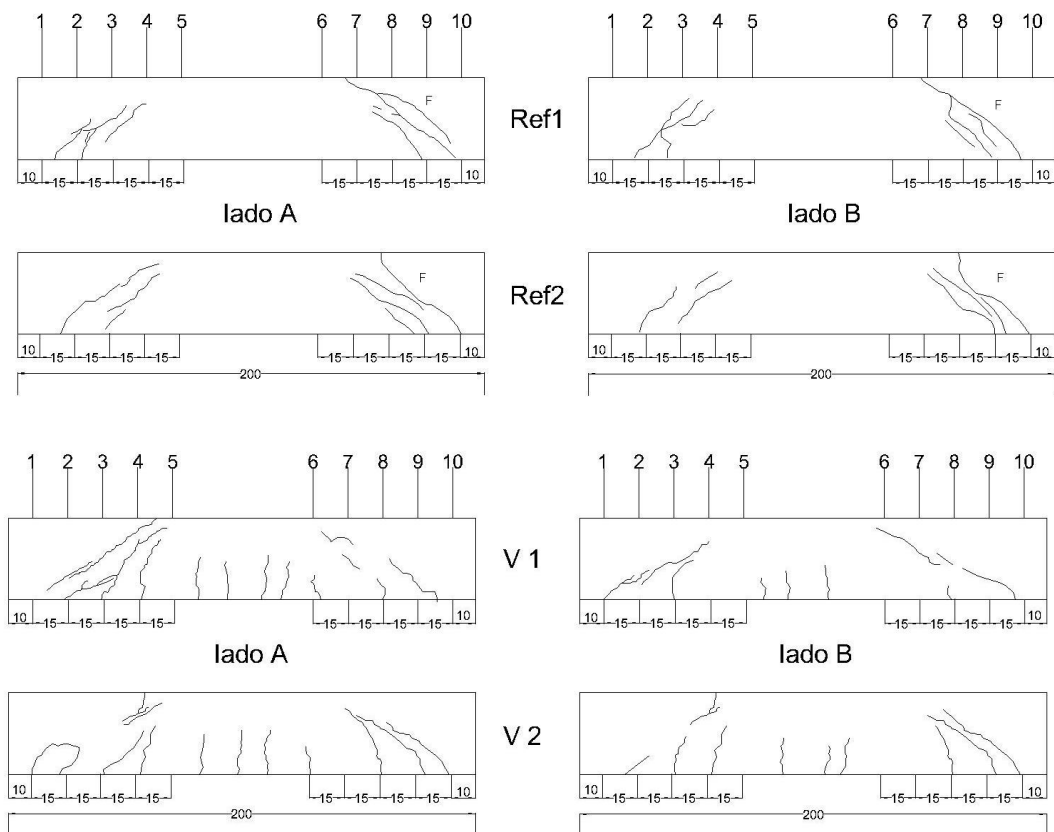
Figura 56: Patrón de agrietamiento por las 2 caras en vigas sin rehabilitar.

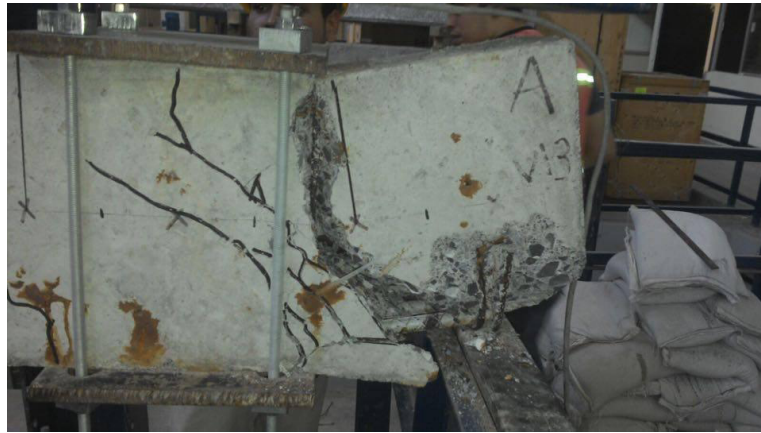
Figura 57: Falla por adherencia

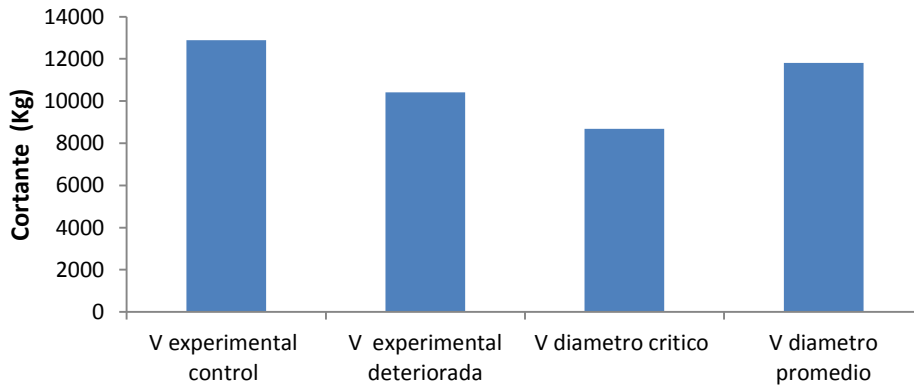
Figura 59: Resistencia ultima experimental vs teórica de vigas 1 y 2.
