**EVALUACIÓN TEÓRICA DEL REFORZAMIENTO EXTERNO A
CORTANTE EN VIGAS DE CONCRETO REFORZADO
DETERIORADAS POR CORROSIÓN EN LOS ESTRIBOS**

**COMO REQUISITO PARCIAL PARA OBTENER EL GRADO DE
MAESTRÍA EN CIENCIAS
CON ESPECIALIDAD EN INGENIERÍA ESTRUCTURAL**

FEBRERO 2019

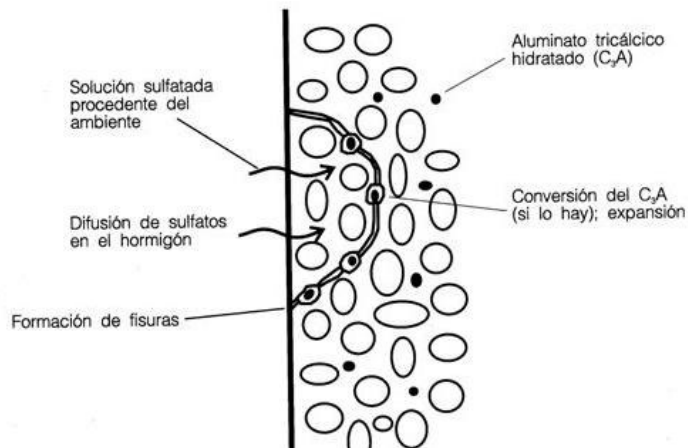
Figura 3.- Esquema del mecanismo de ataque de los sulfatos [Fernández Prada, 2011].

En principio, los sulfatos son poco corrosivos, aunque intervienen en el ciclo del azufre (S), y en sistemas anóxicos pueden contribuir a la formación de ácido sulfhídrico (H₂S), compuesto muy agresivo que provoca problemas de corrosión muy serios. El poder corrosivo de los sulfatos (SO₄²⁻) aumenta al asociarse a los Cl⁻, especialmente en aguas blandas, de baja alcalinidad y que no estén saturadas con CaCO₃. La presencia de Ca²⁺ en el agua, asociada al equilibrio calco-carbónico puede contribuir; en aguas incrustantes, a proteger el sistema frente a la corrosión [Helene, 2005] (Ver Figura 3).

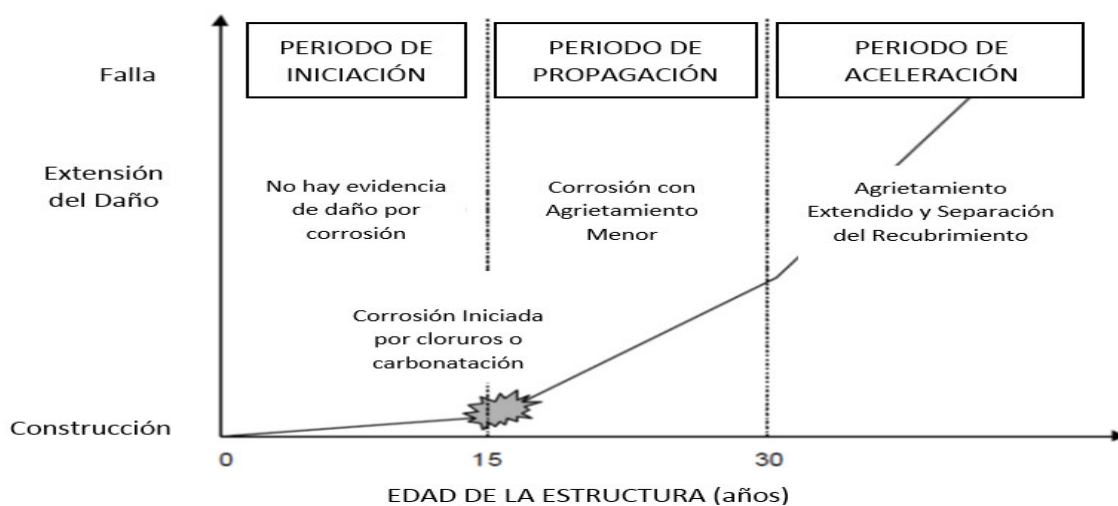
Figura 5.- Modelo de las tres fases del daño por corrosión [Mackechnie, 2001].

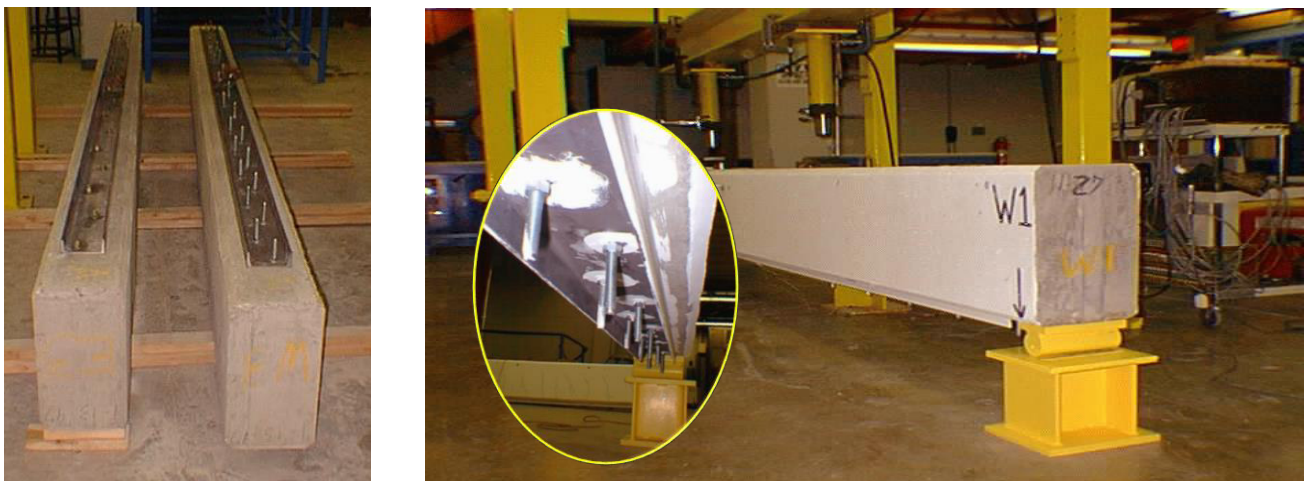
Figura 9.- Vigas reforzadas con placas de acero externas, adheridas con epóxico y pernos [Foley, 1998].

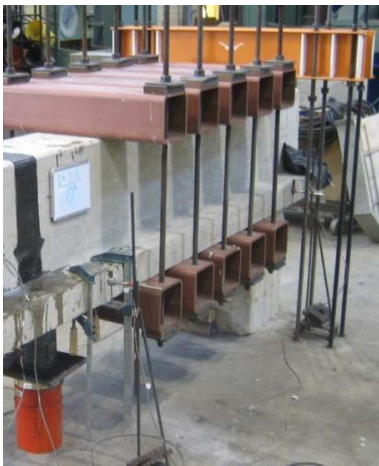
Figura 10.- Ejemplo de vigas reforzadas con tendones o pernos postensados [Kim et al. 2011].

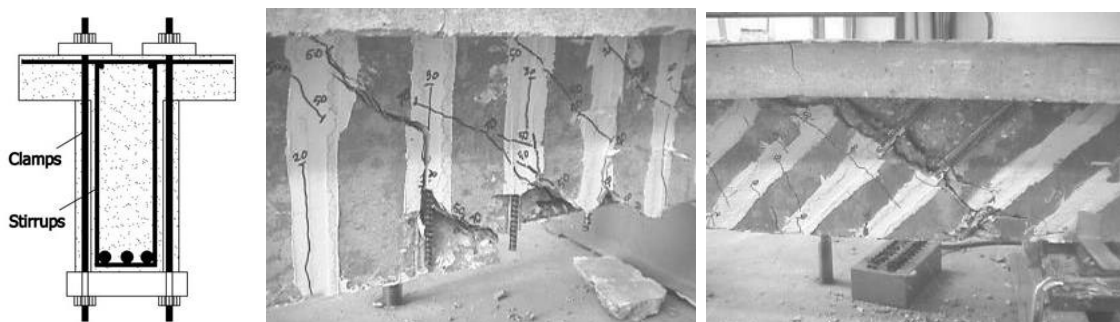
Figura 11.- Ejemplo de vigas reforzadas internamente al *Cortante* [De Lorenzis, 2001].

Para los casos donde se requiera un reforzamiento de la resistencia a cortante, permitiendo un leve o nulo incremento de las dimensiones del elemento, la colocación de estribos prefabricados en agujeros barrenados y adheridos mediante relleno epóxico, representa la solución más viable. [Ferreira et al. 2015]

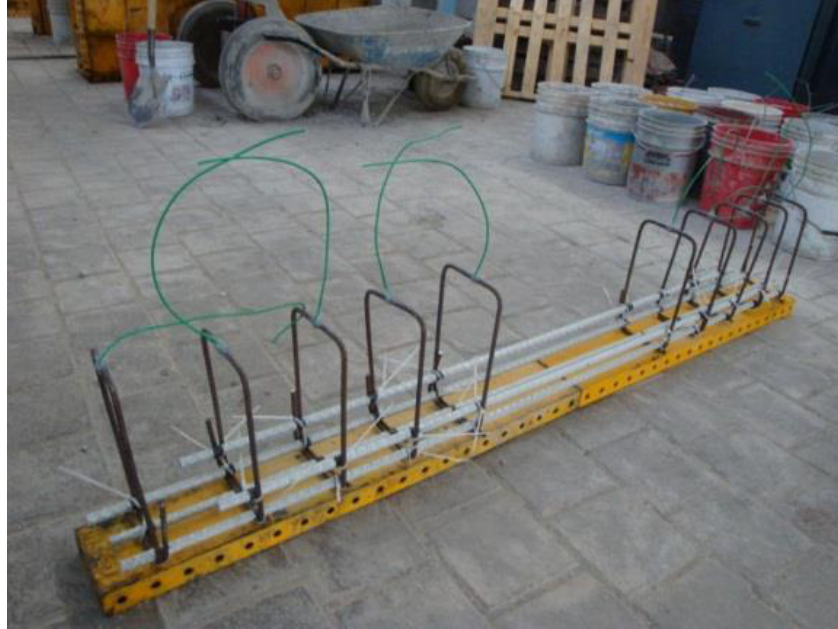
Figura 15. - Arreglo del acero de refuerzo previo al colado.

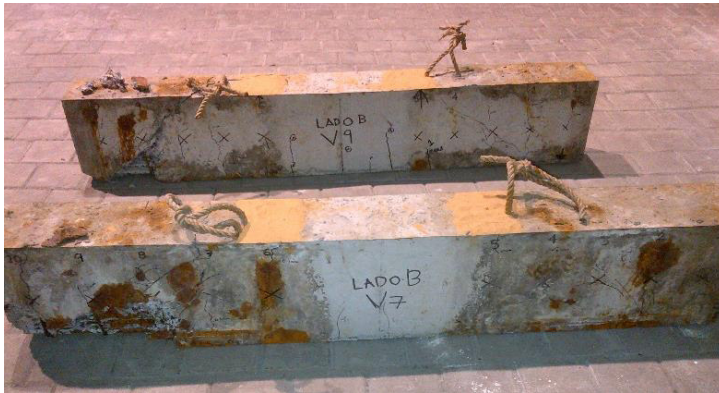
Figura 33a)

Figuras 33a), 33b), 33c). - Vigas del caso estudiado *CON DETERIORO* sin método de reforzamiento alguno, falladas al sobrepasar el esfuerzo cortante soportable y la trayectoria de desarrollo de sus grietas.

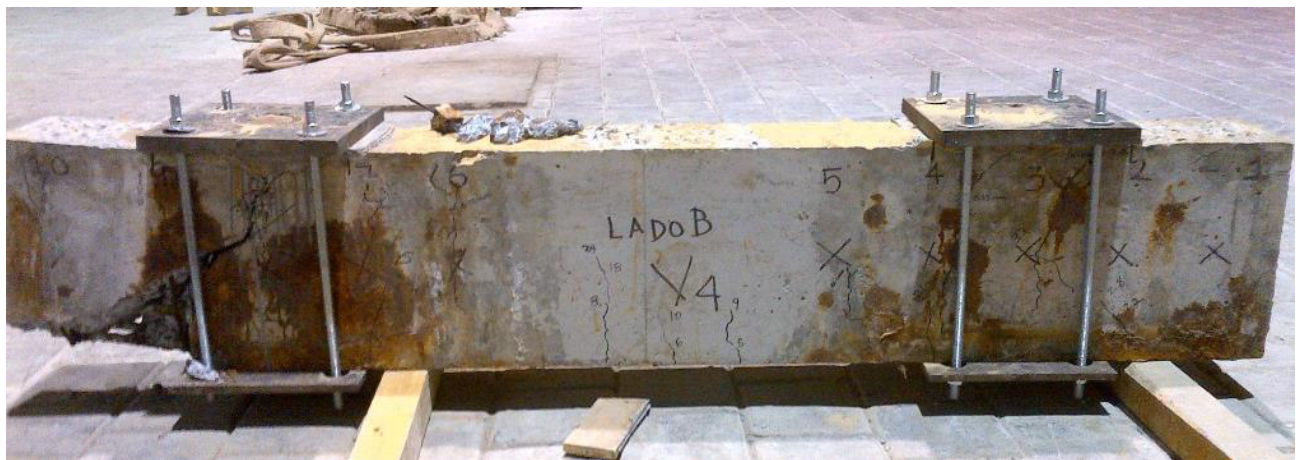
Figura 35a)

El tipo de falla presentado y el patrón de agrietamiento fueron muy similares al del caso *CON DETERIORO*, donde no hubo sistema de reforzamiento alguno.

Planos horizontales en los que las placas pudieron representar un aporte a la rigidez de las vigas

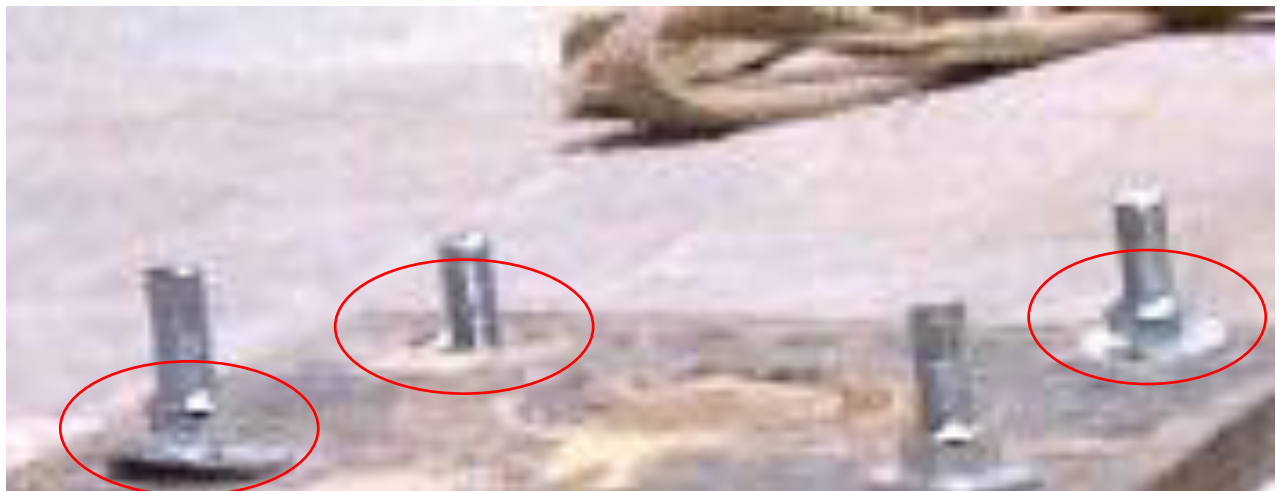
Figura 36. – Aplastamiento de rondanas por espesor insuficiente para soportar el esfuerzo en los tensores externos.

Este efecto debido al insuficiente espesor de las rondanas para soportar el esfuerzo pudo reducir la capacidad final de carga de los elementos reforzados con este método, no teniéndose cuantificado el incremento que se presentaría en caso de haber anclado los tensores con tuercas de mayor grosor u otro medio para que los esfuerzos de tensión fueran soportados únicamente por las varillas externas. El efecto de aplastamiento puede apreciarse a detalle en la Figura 36.

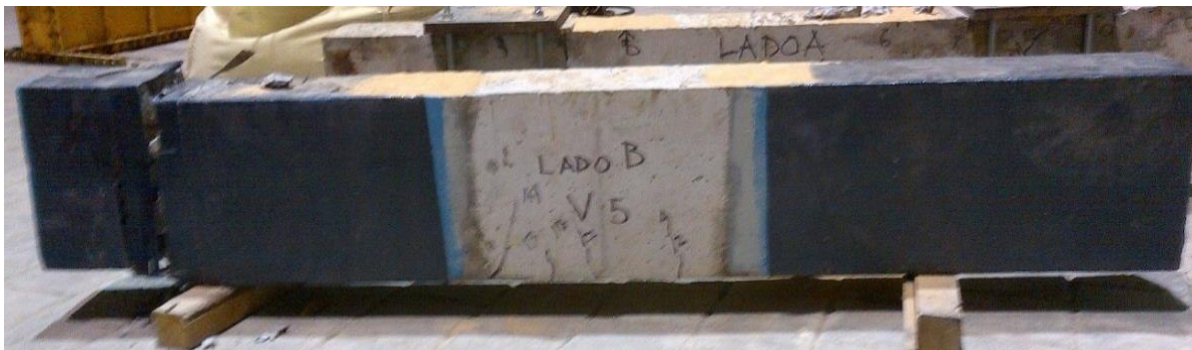
Figuras 37a)

Aunque la naturaleza del refuerzo no permitió observar totalmente la aparición y el patrón de agrietamiento, se aprecian en las caras laterales y entre las rasgaduras de la fibra de carbono, fisuras que indican un tipo de falla similar a los anteriores especímenes ensayados, con la diferencia de que el confinamiento prestado por el sistema CFRP permitió el desarrollo de mayores longitudes de la grieta y, por consiguiente, mayores desprendimientos de concreto de la sección transversal, como se aprecia en las Figuras 37b) y 37c).

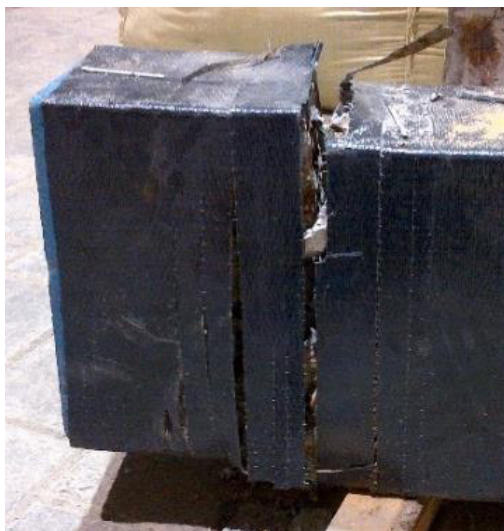
Figura 37b)

Figuras 37a), 37b) y 37c). - Viga del caso estudiado CFRP, fallada al sobrepasar el esfuerzo cortante máximo.

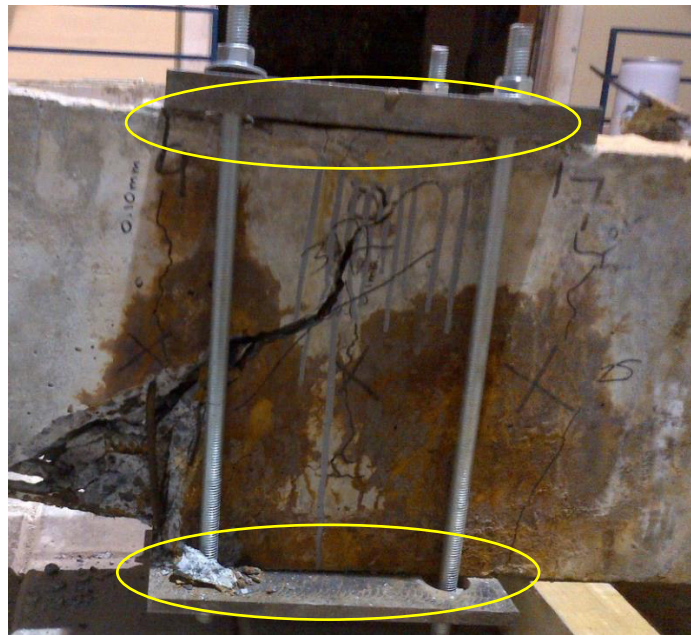
Figura 40.- Espaciamiento e irregularidades en la interface de placas de soporte de tensores externos.

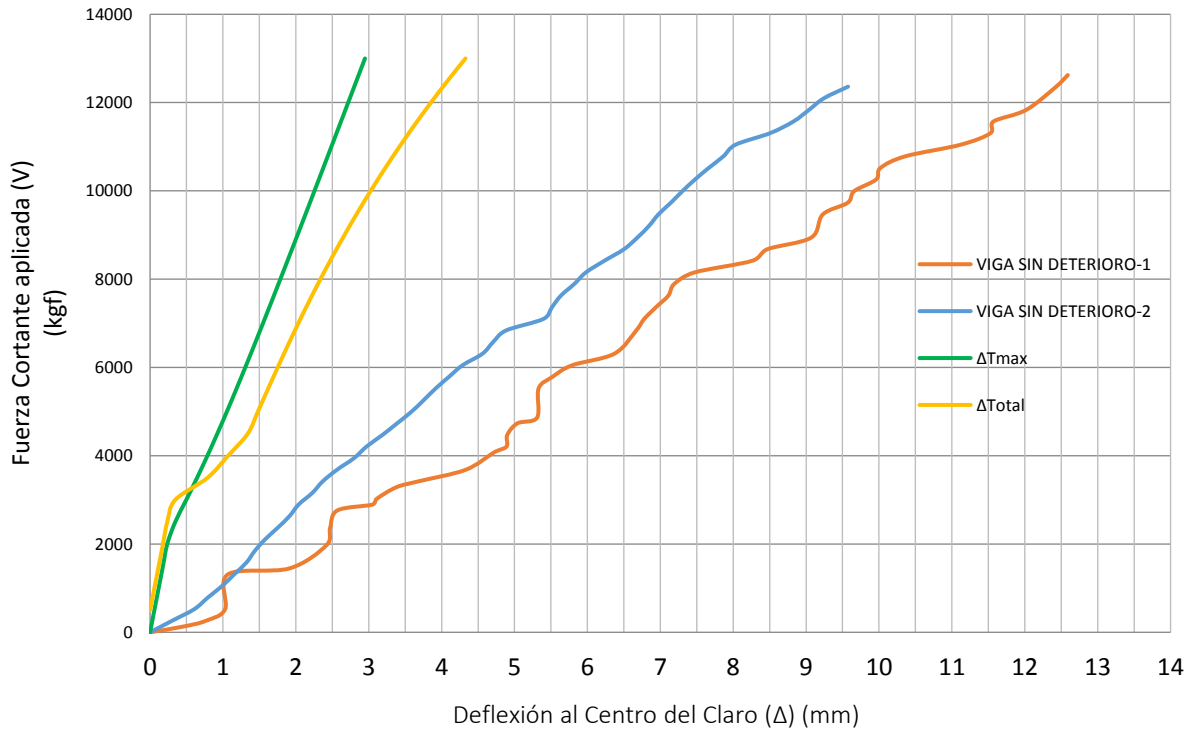
Figura 44a). - Deformación en vigas Sin Deterioro.

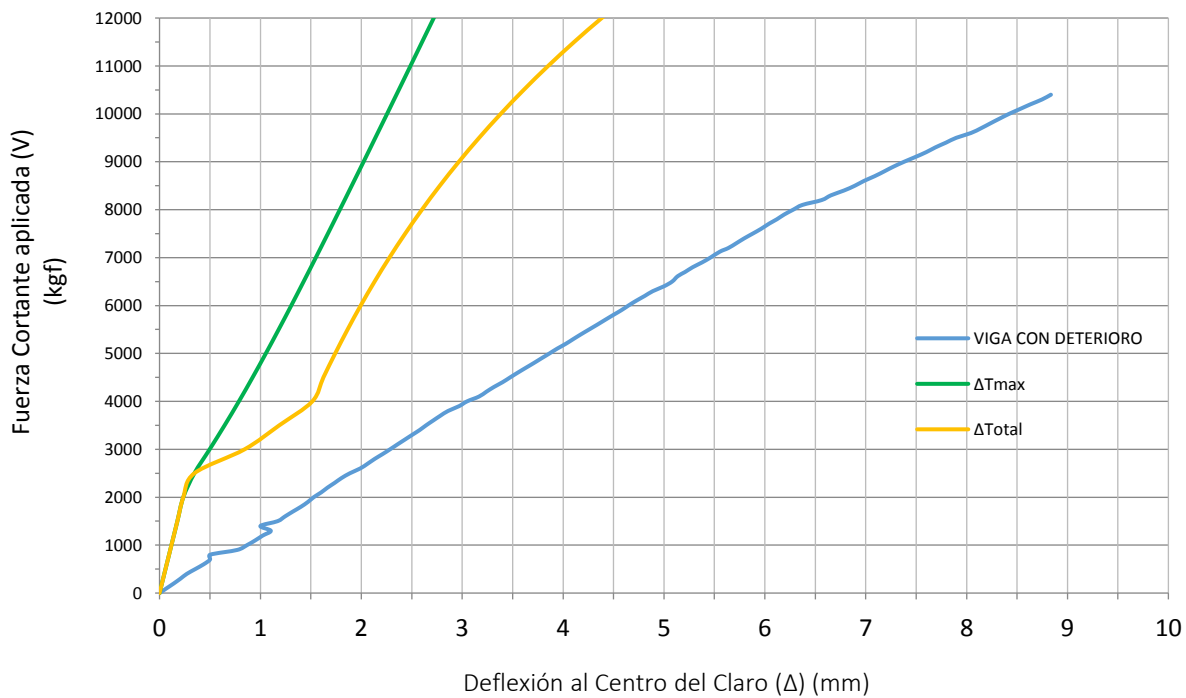
Figura 44b). - Deformación en viga Con Deterioro Sin Reforzamiento.

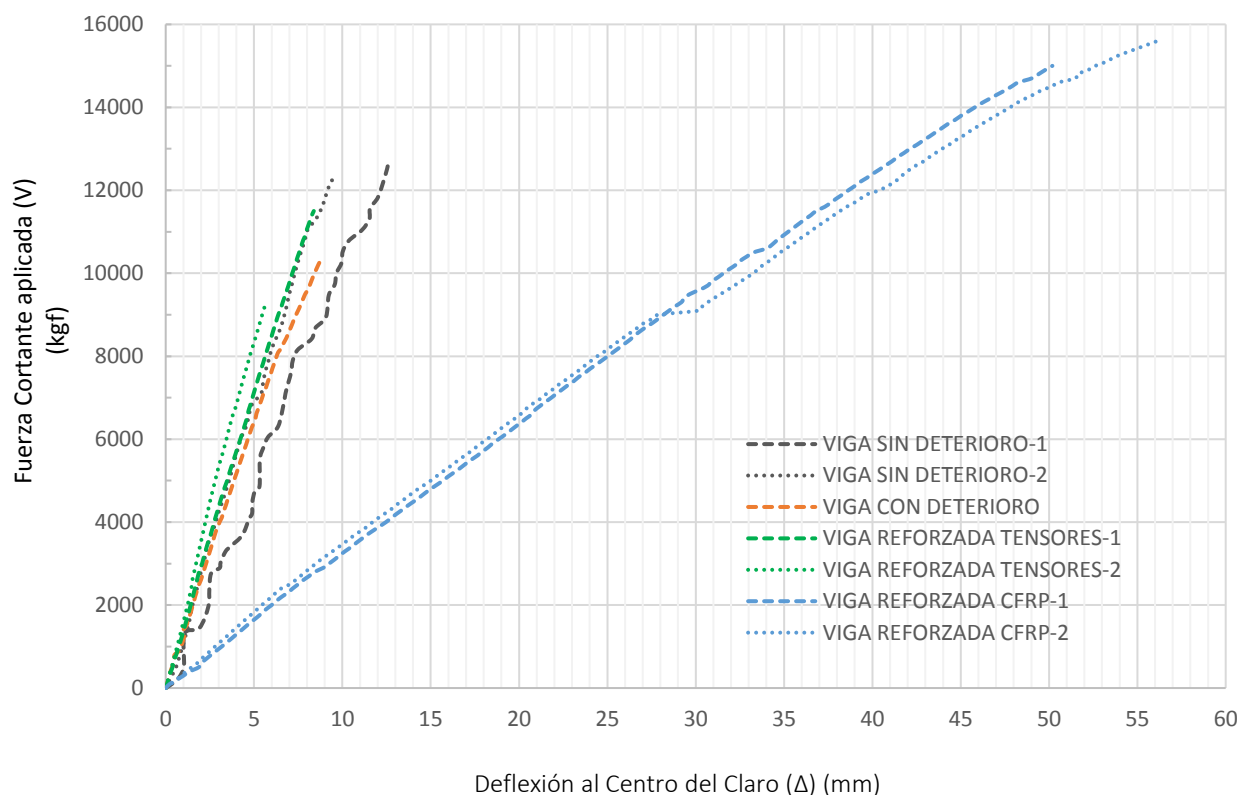
Figura 45. - Comportamiento de las deflexiones al centro del claro observadas durante el experimento de ensayo de las vigas, para todos los casos estudiados.
