UNIVERSIDAD AUTÓNOMA DE NUEVO LEÓN

FACULTAD DE INGENIERÍA CIVIL

“Diseño y evaluación de un método de inspección no destructivo para ubicar y determinar características geométricas de zonas con agrietamientos en estructuras de concreto reforzado”

Como requisito para obtener el título de Ingeniero Civil

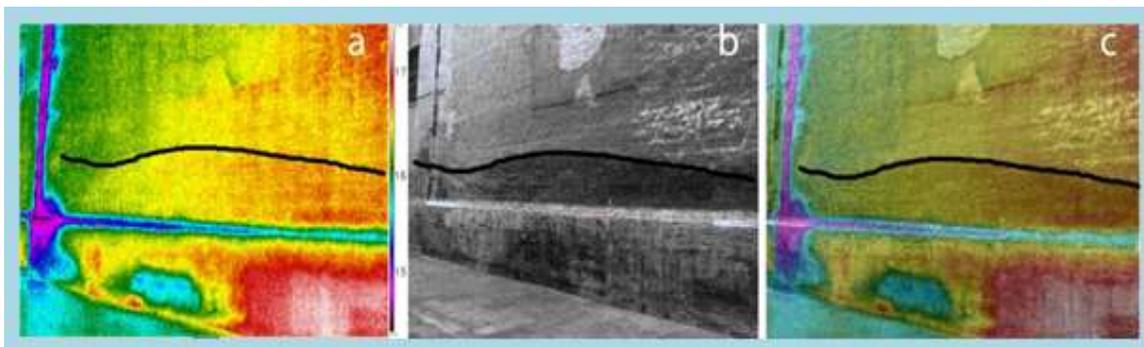
Figura 1. Curva que forma el aumento capilar del agua en el muro exterior de un edificio, vista con a) una cámara térmica, b) una fotografía ordinaria y c) la superposición de a) sobre b) (Lerma, C. 2014).

y su patología mediante la tecnología de imágenes termográficas o las pruebas de laboratorio (Figura 1). Al comparar la información que se obtiene tanto de laboratorio como de las imágenes se puede dar un mejor diagnóstico y observar las etapas previas al deterioro y, por lo tanto, anticipar e iniciar acciones de mantenimiento.

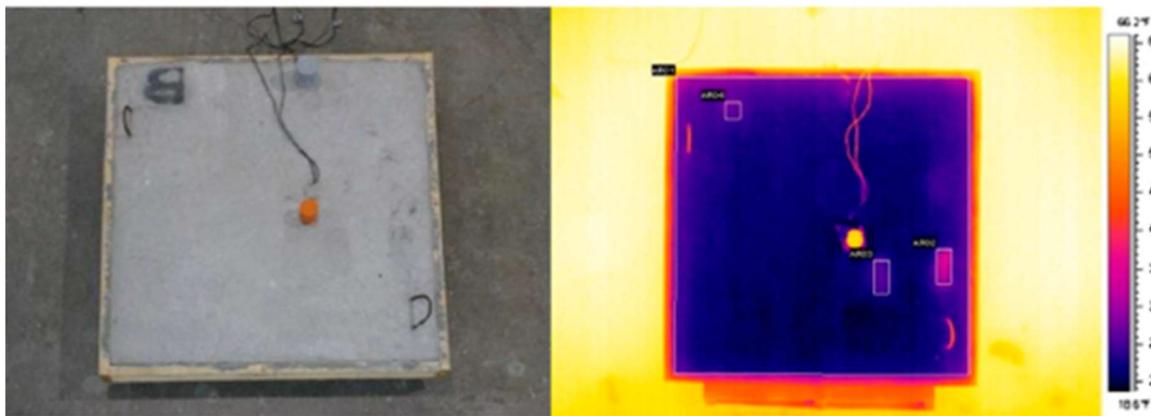
Figura 2. Losa de concreto elaborada en laboratorio (izquierda), imagen tomada con cámara fotográfica e imagen térmica (derecha), donde se pueden observar los defectos simulados (Vaghefi, K.,2012).

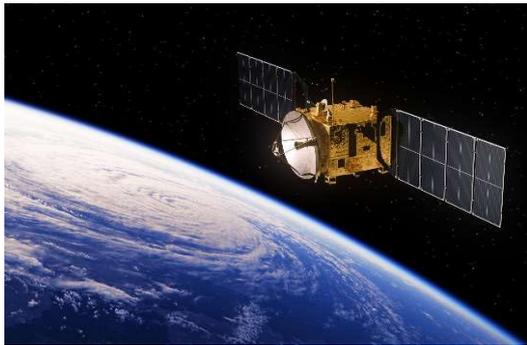
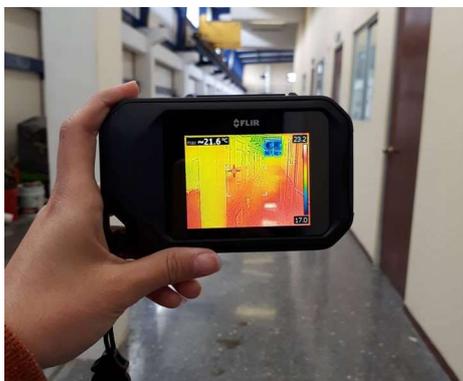
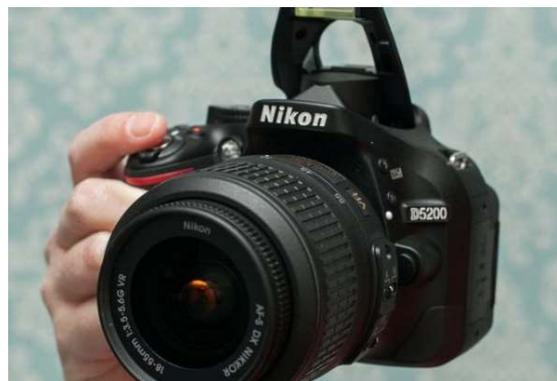
Figura 3. Diferentes subsistemas de sensores remotos. a) satélite Landsat 7, b) imagen obtenida de un sensor multiespectral, c) cámara térmica, d) cámara fotográfica.

Dependiendo del sensor remoto que se utilice, será la información obtenida, como lo pueden ser fotografías, dígitos, gráficos, etc. Algunos ejemplos de sistemas remotos son los sensores del satélite Landsat 7, los radiómetros y espectroradiómetros, el georadar (GPR), escáner láser (LIDAR), cámaras hiper o multiespectrales, cámaras térmicas o cualquier cámara fotográfica (Caria de Moraes, E., 2002; Vaghefi, K., 2012) (Figura 3).

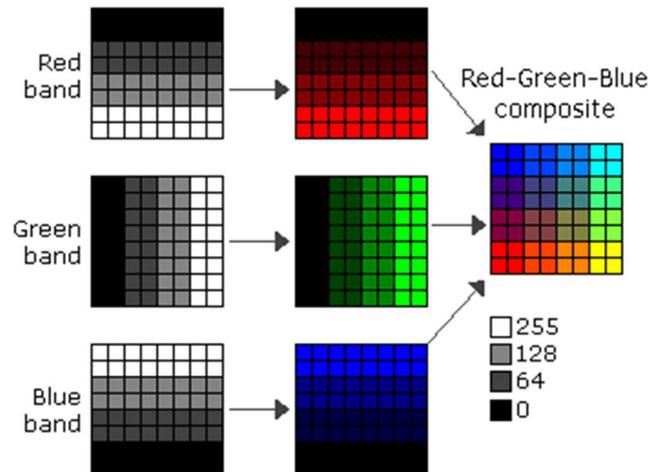
Figura 5. Combinación de bandas de una imagen en formato rasterizado (descripción gráfica del conjunto de píxeles que componen una imagen).

Como se observa en la Figura 5, los puntos obtenidos con LIDAR se pueden atribuir a bandas RGB (rojas, verdes y azules) que vienen incluidas en las imágenes que captura el LIDAR al mismo tiempo que emite el rayo láser.

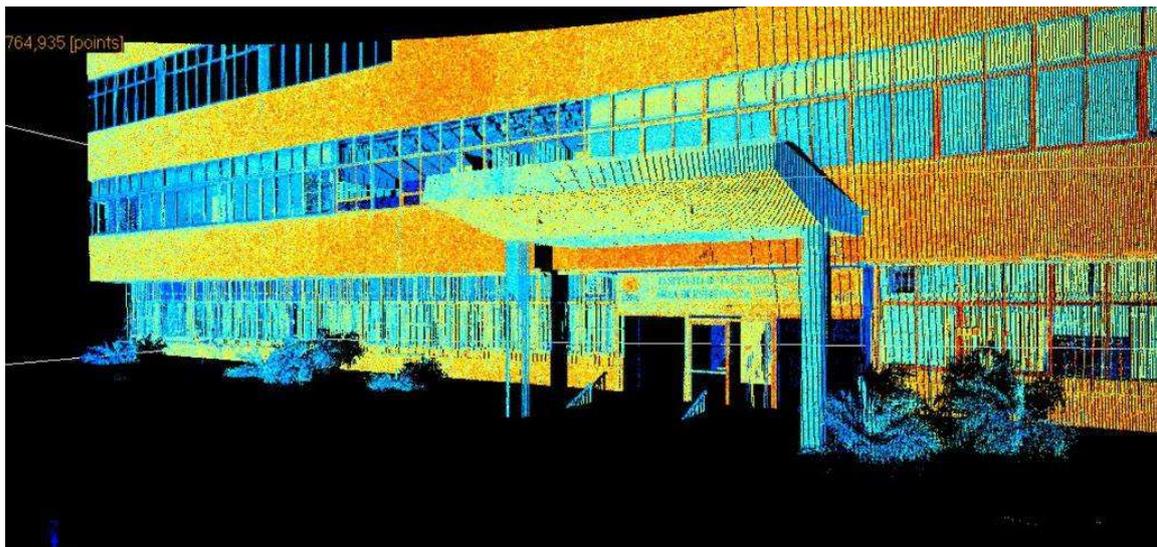
Figura 6. Ejemplo de una nube de puntos obtenida con LIDAR terrestre.

Los datos obtenidos de un LIDAR después de haber sido postprocesados se conocen como datos de la nube de puntos. Estas están conformadas por grandes cantidades de puntos georreferenciados, con atributos que dependerán del tipo de LIDAR con el que fueron obtenidos (Figura 6).

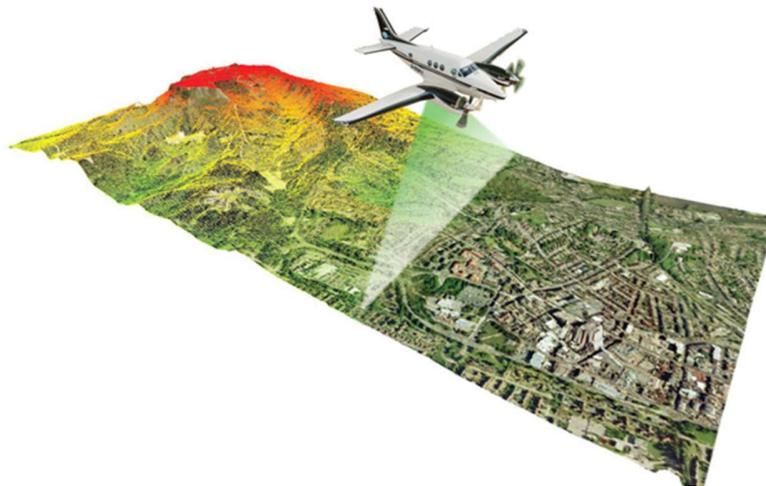
Figura 7. Funcionamiento del LIDAR aéreo.

- El LIDAR aéreo se instala en un helicóptero o avión, la luz del rayo láser se emite hacia el suelo y vuelve al sensor en movimiento. Tiene como ventajas que se pueden realizar levantamientos de grandes áreas y en lugares de difícil acceso. El LIDAR aéreo puede ser topográfico o batimétrico.
- Con el LIDAR terrestre se obtienen nubes de puntos densas y exactas con las cuales se identifican los objetos de manera muy precisa. El LIDAR terrestre puede ser móvil o estático. El LIDAR móvil es aquel en el que el sensor se monta en un vehículo en movimiento (automóvil, tren, barco), mientras que en el estático el sensor es montado en un trípode en una ubicación precisa.

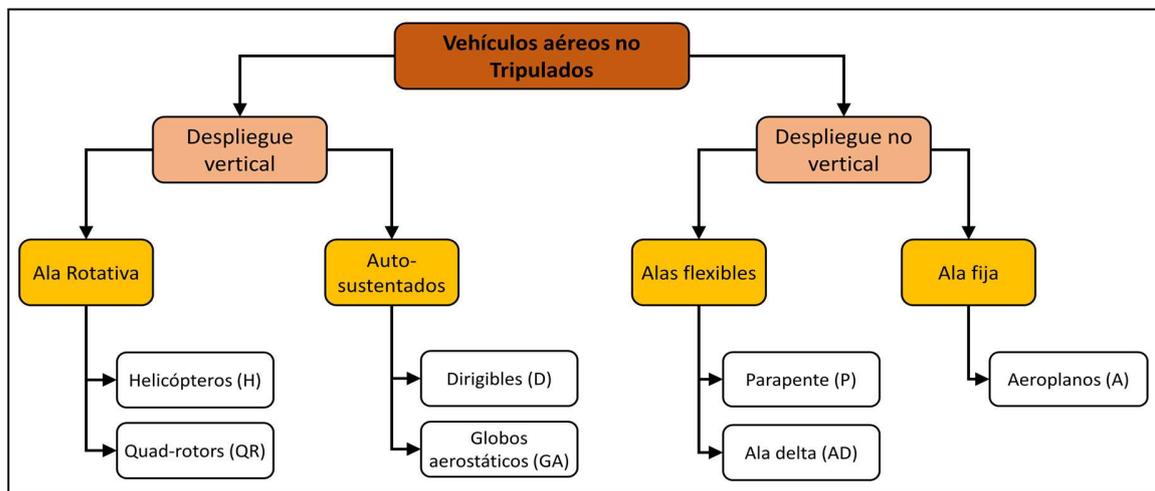
Figura 8. Clasificación de VANTs dependiendo del tipo de aeronave (Barrientos, A, et.al., 2007).

Existen diferentes maneras de establecer una clasificación para los VANTs la más común es por el tipo de aeronave, y se pueden distinguir las aeronaves de despliegue vertical y de despliegue no vertical (Figura 8).

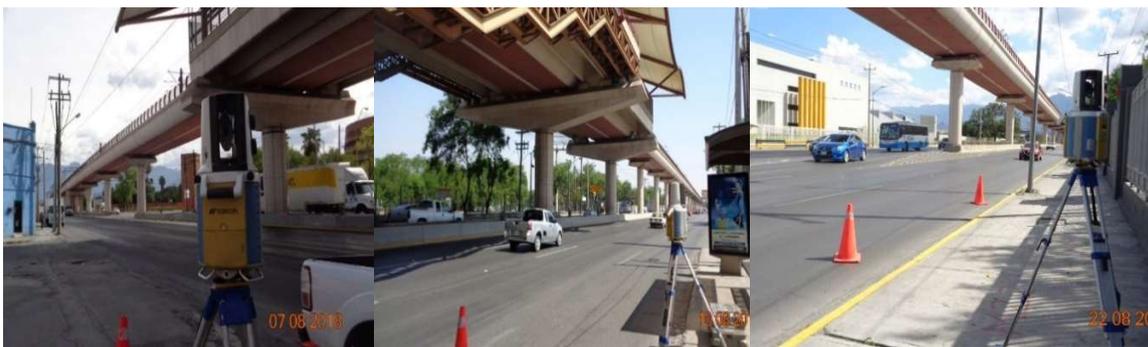
Figura 13. Toma de datos en campo utilizando escáner.

Los escaneos se realizaron colocando el escáner sobre las banquetas de Av. Universidad, a una distancia de entre 15 y 20 m de la estructura del metro. El instrumento se mantuvo a una altura de aproximadamente 1.5 m a nivel de piso, y se programó una distancia de alcance de 100 m. Debido al complicado acceso de vistas por los ángulos se realizó un escaneo cada 50 m aproximadamente, con una que varió de 90 a 180 grados de barrido horizontal y 70 grados en vertical (la máxima del sensor) ajustando la resolución para todos los casos a 0.02 m.

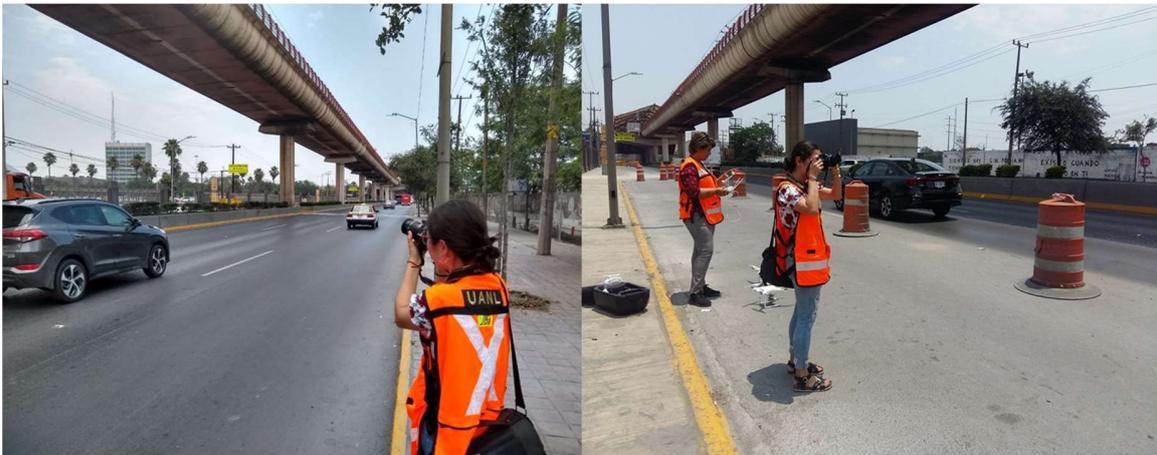
Figura 14. Toma de fotografías utilizando una cámara Nikon.

Con la cámara Nikon se tomaron fotografías de los capiteles de las columnas F-C2 a F-C7 desde nivel de piso, a una distancia entre 15 y 20 metros de la estructura, sobre las banquetas de Av. Universidad (Figura 14). La toma de fotografías se realizó rodeando cada columna individualmente, para tener múltiples puntos de vista de ellas. Para cada capitel se tomaron entre 60 y 80 fotografías, procurando que entre ellas existiera un porcentaje alto de traslape ($\approx 70\%$) garantizando la cobertura desde todos los ángulos del capitel (Figura 15).

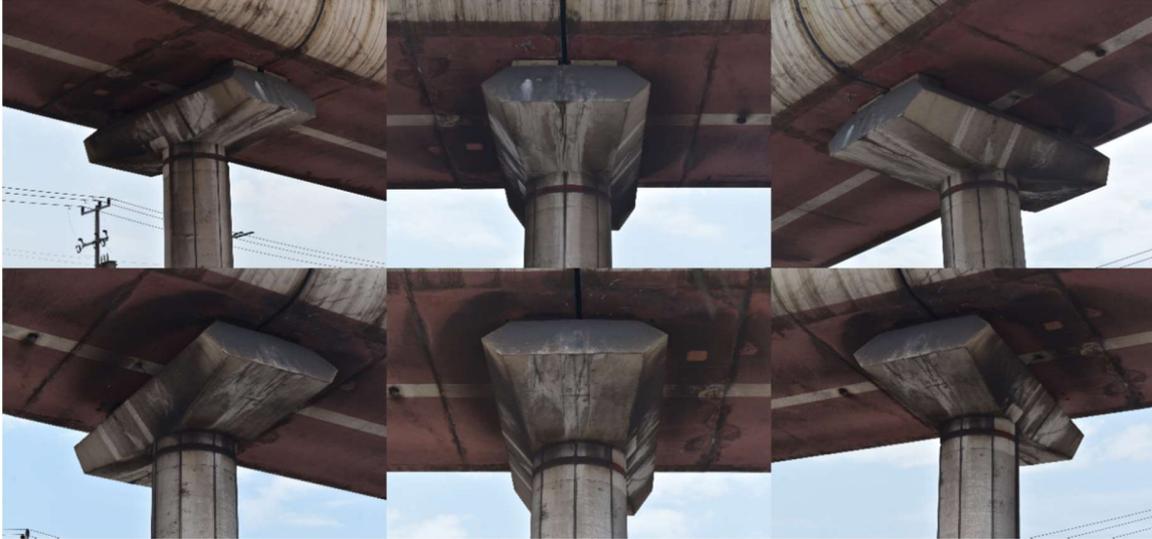
Figura 15. Fotografías tomadas en campo de la columna F-C3.

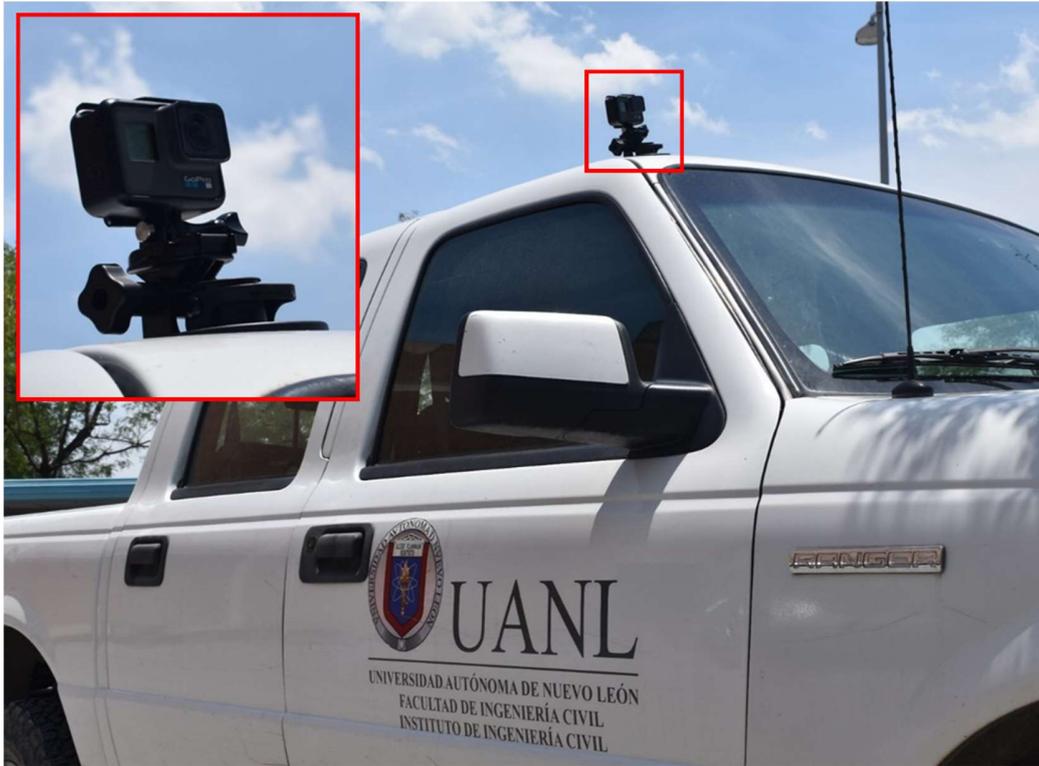
Figura 16. Montaje de la cámara GoPro y acercamiento.

Para la toma de cada una de las cuatro series fotográficas, la cámara Go Pro se montó en el techo de una camioneta tipo pickup utilizando un adaptador de ventosa (Figura 16) y se configuró el lapso temporal de toma a cada 0.5 s con el modo Timelapse.

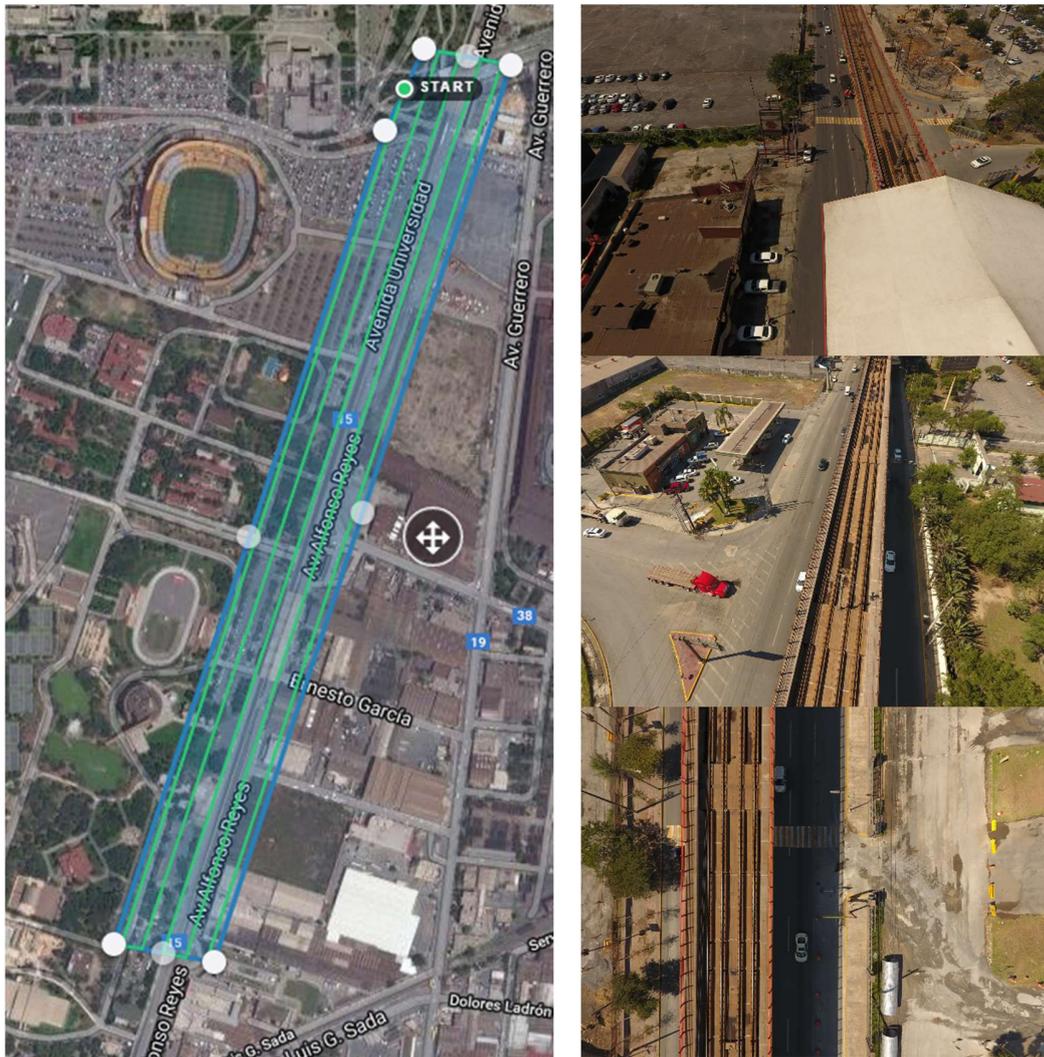
La sección superior de la estructura fue respaldada con fotografías aéreas obtenidas con el VANT que se elevó a 40 m de altura con velocidad de 13 km/h. El vuelo respetó el sobre posicionamiento de imagen en más de 75%. La programación de cada uno de los vuelos realizados en la sección superior fue realizada con un el programa DroneDeploy (Figura 17 a).

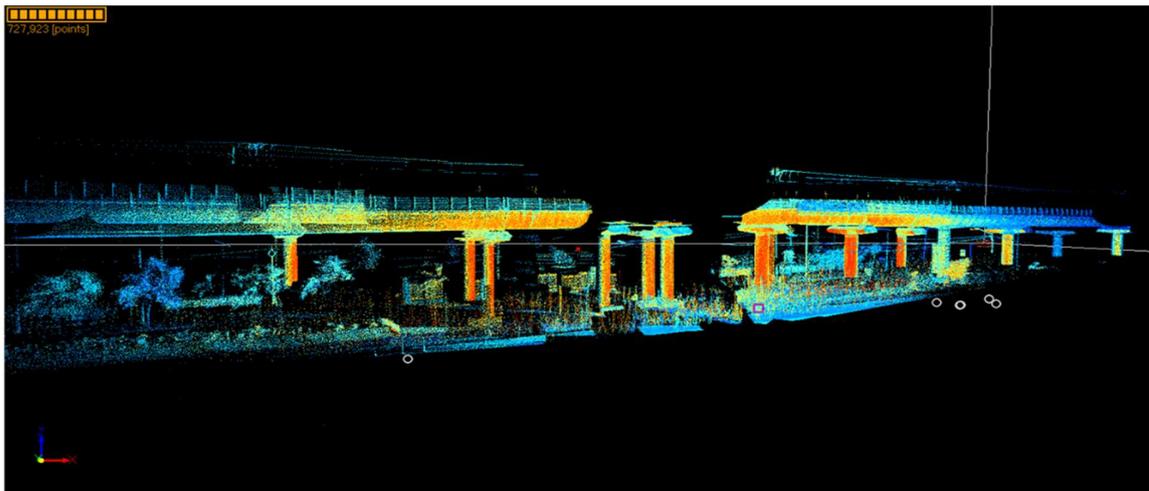
Figura 18. Segmento de la nube de puntos de la estructura del metro sin alinear.

Se importaron los archivos .prj de escaneos consecutivos, se observa que al abrirse estos archivos, los puntos generados de los escaneos no tienen un orden y parten todos de un mismo origen.

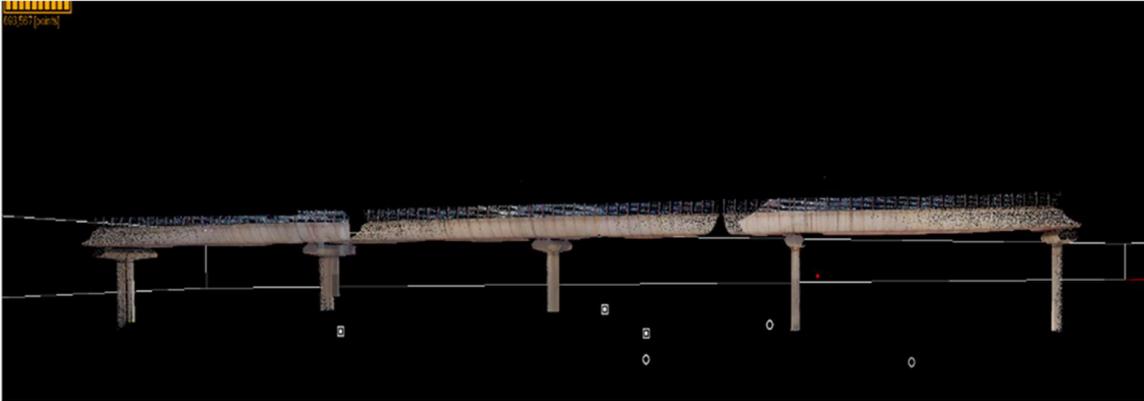
Figura 19. Segmento de la nube de puntos de la estructura del metro en el cual ya se alineó, asignó el color real y se eliminó el ruido.

Las nubes de puntos se visualizan en colores de rango de intensidad, pero también se pueden observar con los colores reales de la estructura. Para esto se utilizaron fotos que toma automáticamente el escáner, agregando el color a cada uno de los escaneos.

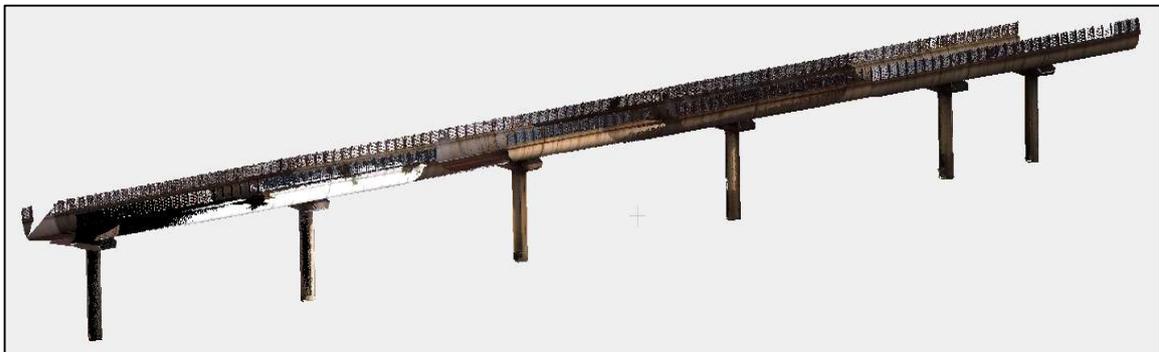
Figura 20. Sección de la estructura del metro (Columnas F-C 9 a F-C 14).

La nube de puntos se cargó en el programa CloudCompare y esta se seccionó en columnas para facilitar su manejo.

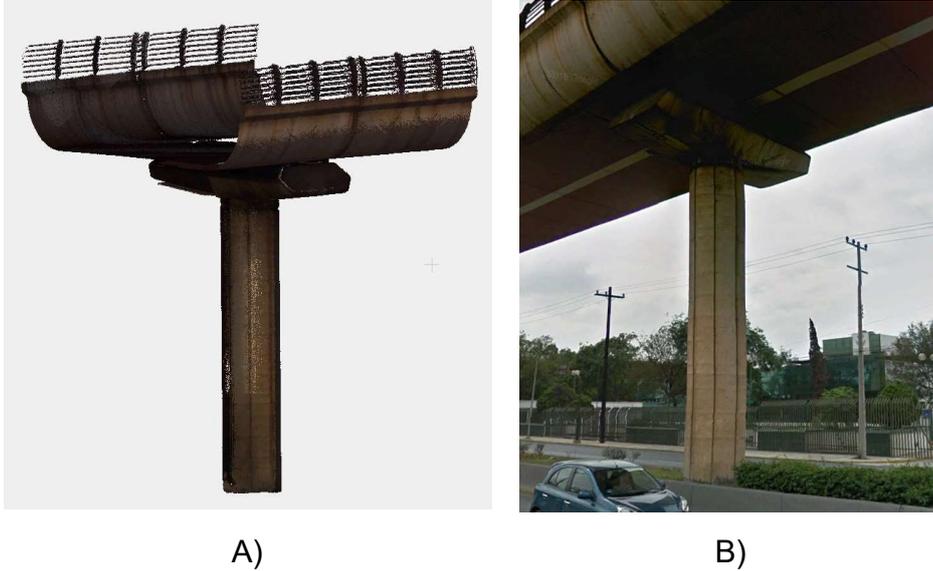
Figura 22. A) Columna F-C 11 visualizada con color real. B) Imagen tomada de Google Street View de la misma columna.

Para cada columna se ubicaron los agrietamientos superficiales más visibles, con la nube de puntos en coloración RGB (color real) y corroborando su ubicación con las observaciones realizadas desde el programa Google Earth.

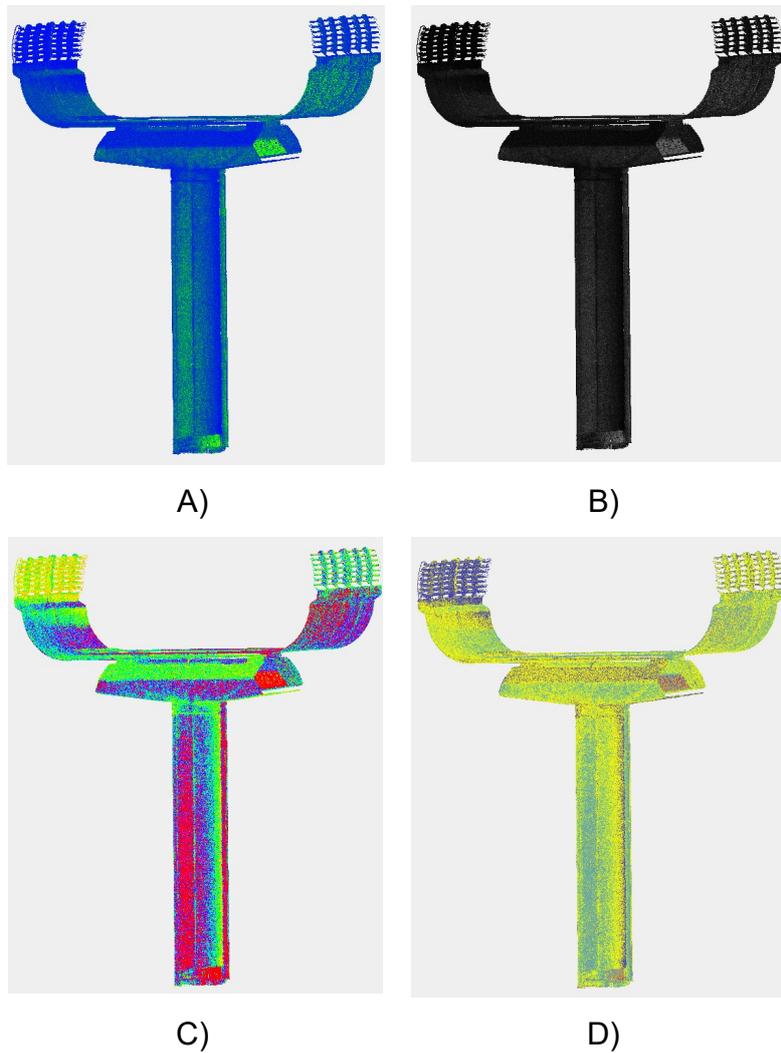
Figura 23. Columna F-C11 visualizada con diferentes escalas de color en base a su intensidad. A) Blue>Green>Yellow>Red, B) Grey, C) HSV angle, D) New Scale.

El Espacio HSV (*por sus siglas en inglés Hue, Saturation, Value – Matriz, Saturación, Valor o Brillo*) es una representación del color alternativa al RGB (el más utilizado por cámaras de video y fotográficas). Los componentes de este espacio son el matriz (clase de color), la saturación (las longitudes de onda presentes en la frecuencia del color, responsables de la cantidad de blanco que tiene un color) y el valor o brillo (apreciación subjetiva de claro y oscuro) (Gil, P., 2004).

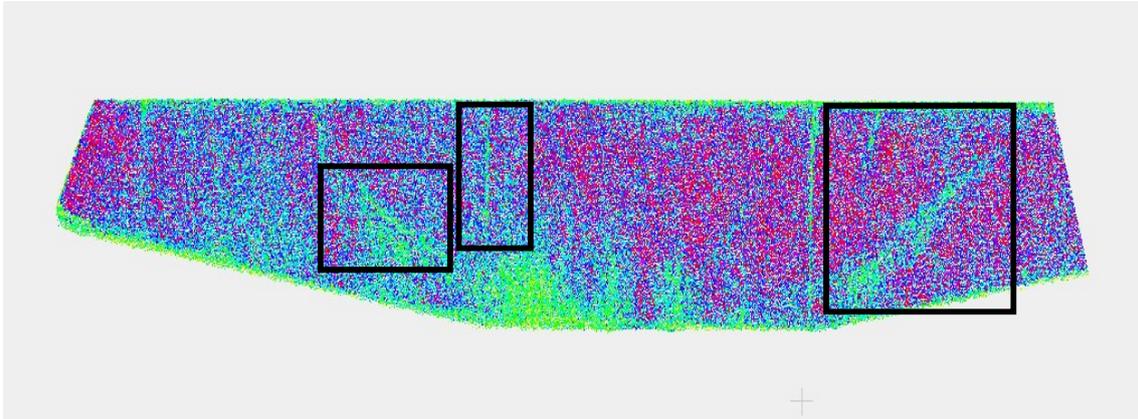
Figura 24. Capitel de la columna F-C11 con la ubicación de sus agrietamientos

De las nubes de puntos procesadas, se pudo observar que la mayor parte de los agrietamientos se encuentran en la zona del capitel de las columnas. De esta zona se tomaron las muestras para la obtención de las intensidades.

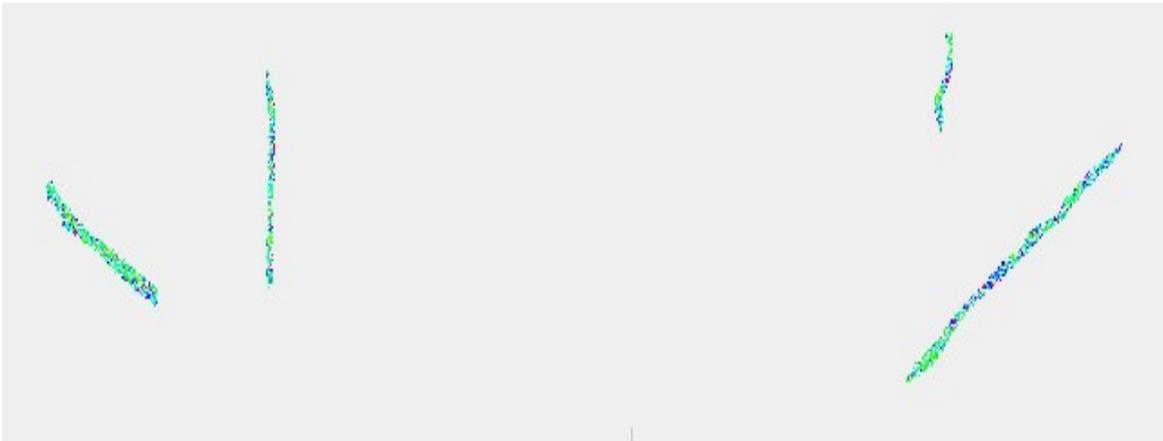
Figura 25. Nubes de puntos de los agrietamientos localizados en el capitel de la columna F-C11.

De las muestras tomadas de cada columna se obtuvieron reportes estadísticos de los valores de intensidad de los puntos de la nube (Anexo 1), así como histogramas donde se observa el comportamiento de estos valores de intensidad (Anexo 2).

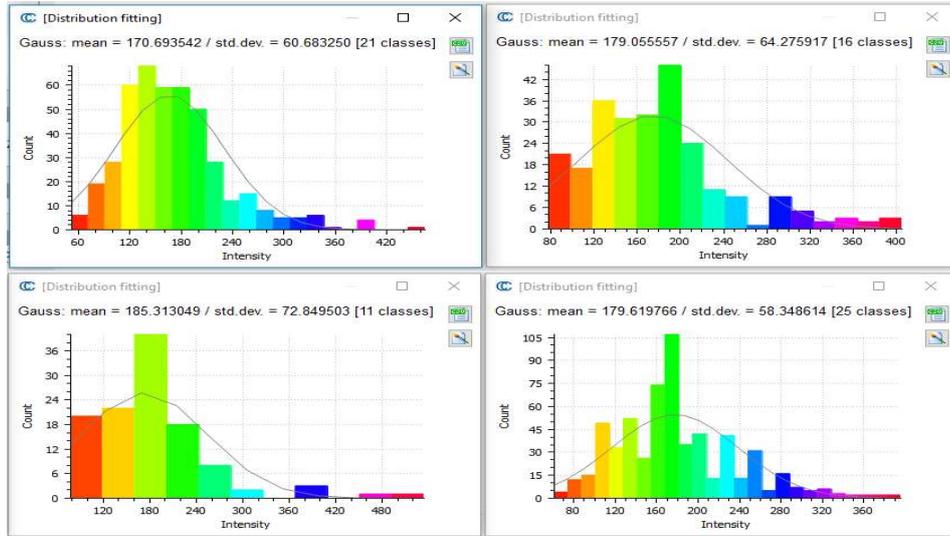
Figura 26. Histogramas de agrietamientos de la columna F-C11 obtenidos en CloudCompare.

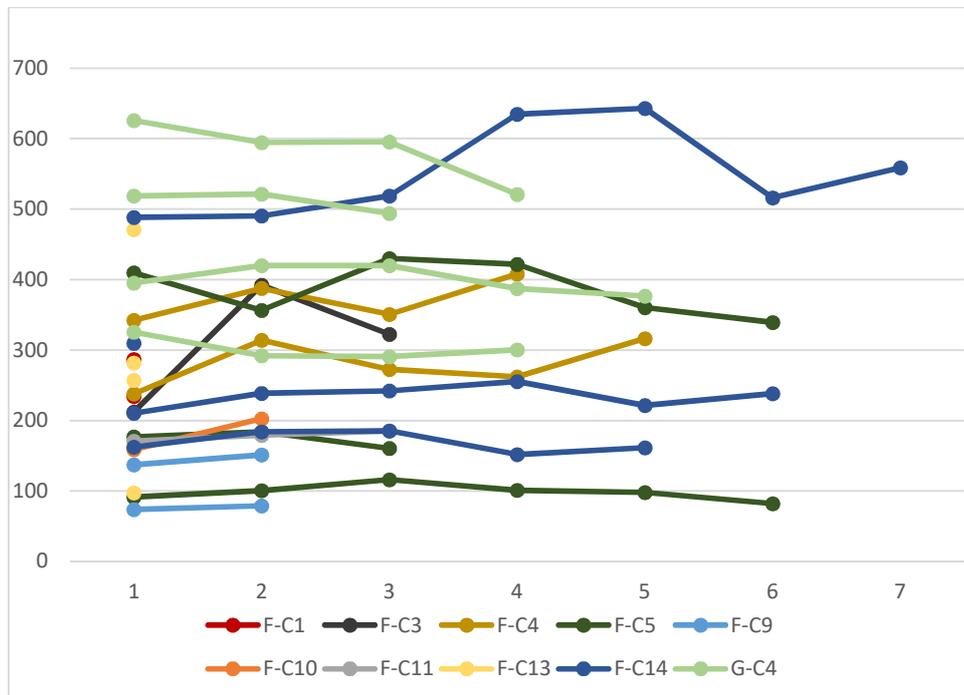
Figura 27. Histogramas de agrietamientos de la columna F-C11 obtenidos en CloudCompare.

Los promedios de los valores de intensidad obtenidos para cada muestra de agrietamientos fueron graficados con la finalidad de observar en cuáles umbrales se concentra la mayoría de los datos. Estos umbrales son de 150 a 300 y de 400 a 650.

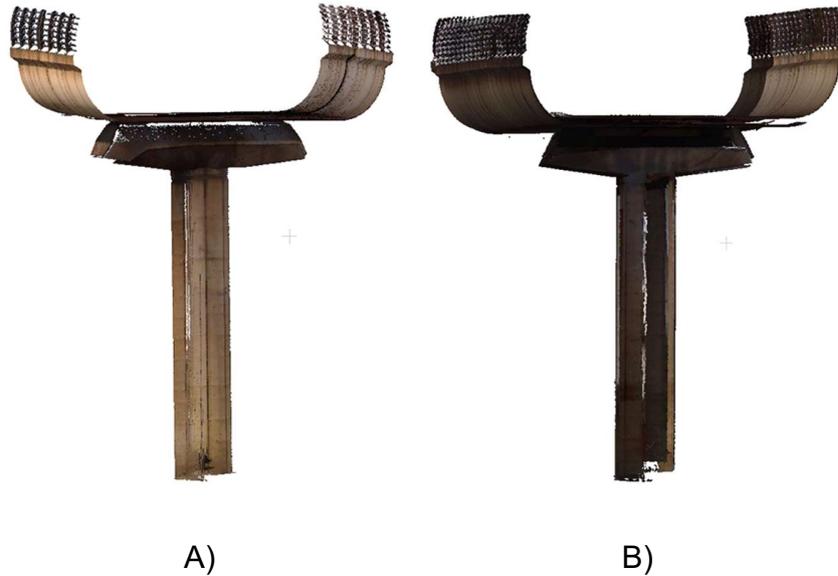
Figura 28. A) Nube de puntos de una columna escaneada con buena luz, B) Nube de puntos de una columna escaneada con menos cantidad de luz.

Al analizar las nubes de puntos se observó que los valores de intensidad de entre 150 a 300 correspondían a los escaneos realizados en días soleados que presentaban buena luz, mientras que los valores de intensidad en el umbral de 400 a 650 corresponden a escaneos realizados cuando la estructura del metro se encontraba bajo la sombra.

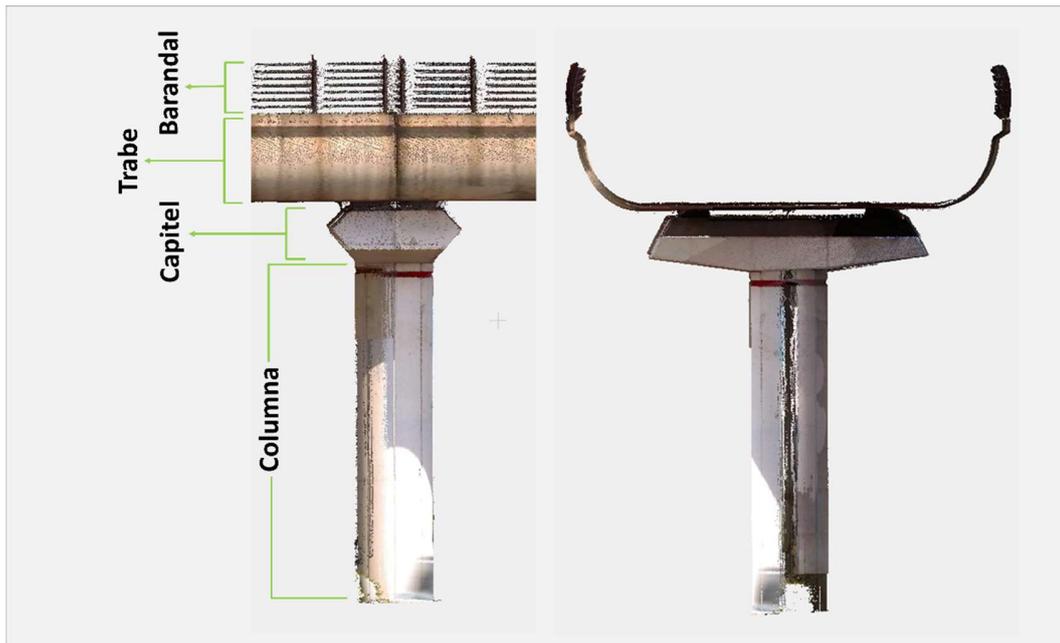
Figura 29. Elementos de una columna.

También con el programa CloudCompare se obtuvieron datos de las alturas y geometría de los elementos de cada columna (trabe, capitel, columna).

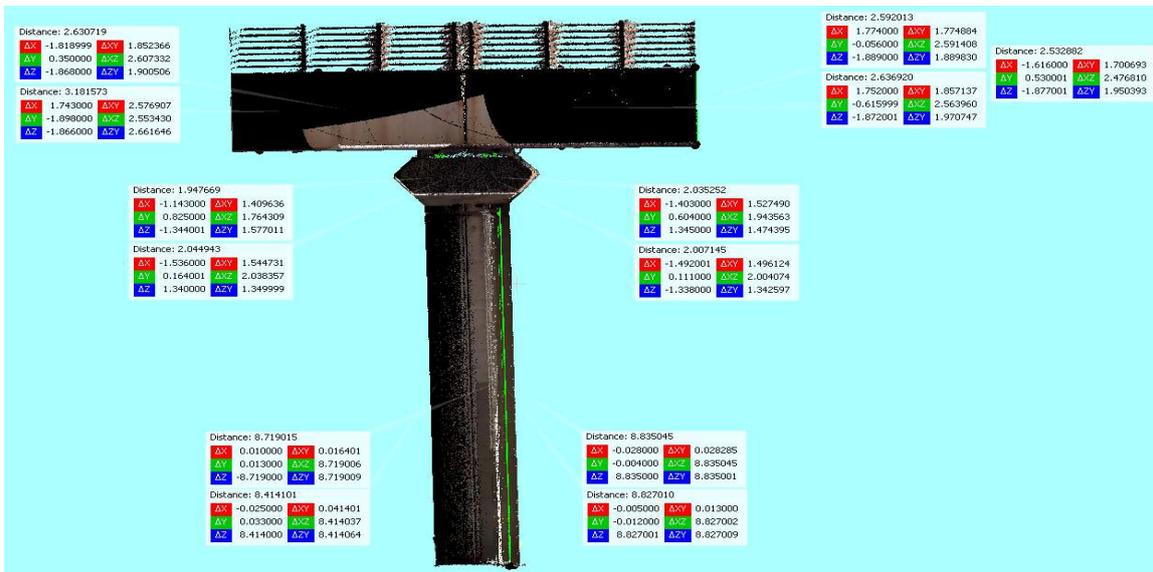
Figura 30. Mediciones tomadas en la columna F-C14.

Para esto se analizaron las columnas F-C1, F-C14 y G-C2, de las cuales se hicieron cuatro mediciones de cada elemento para las tres columnas.

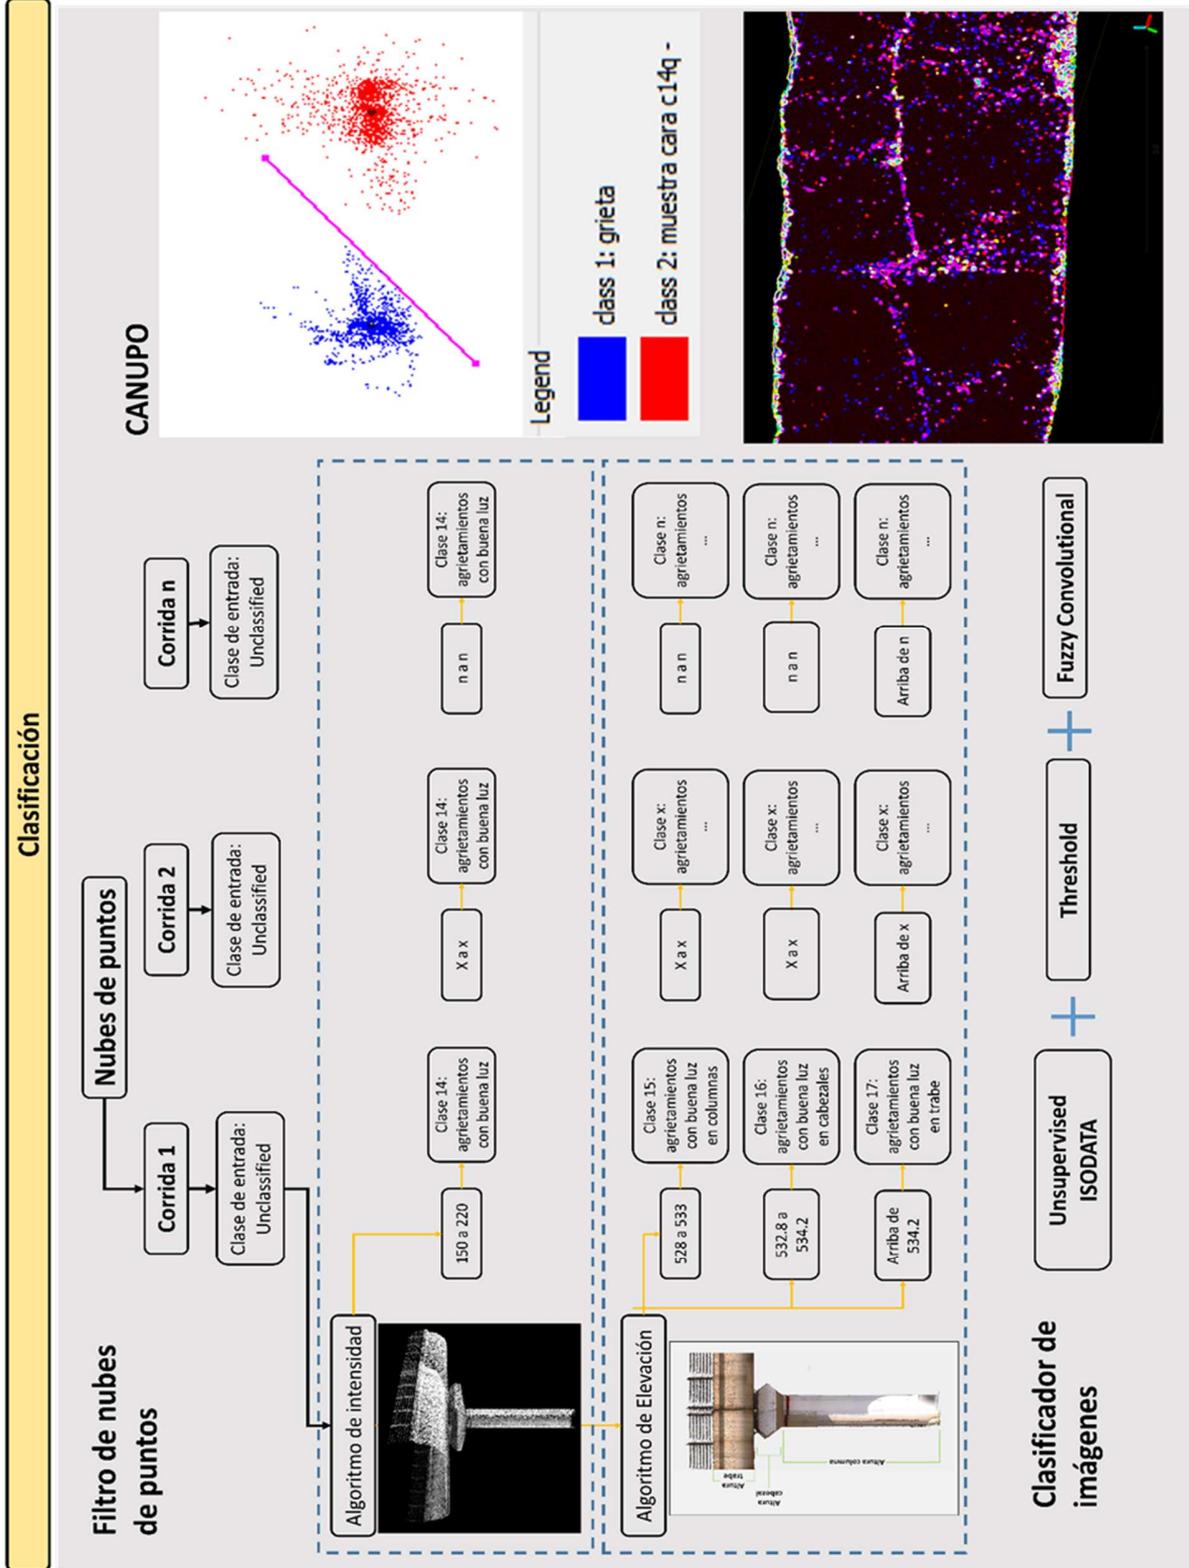
Figura 31. Proceso de clasificación de agrietamientos.

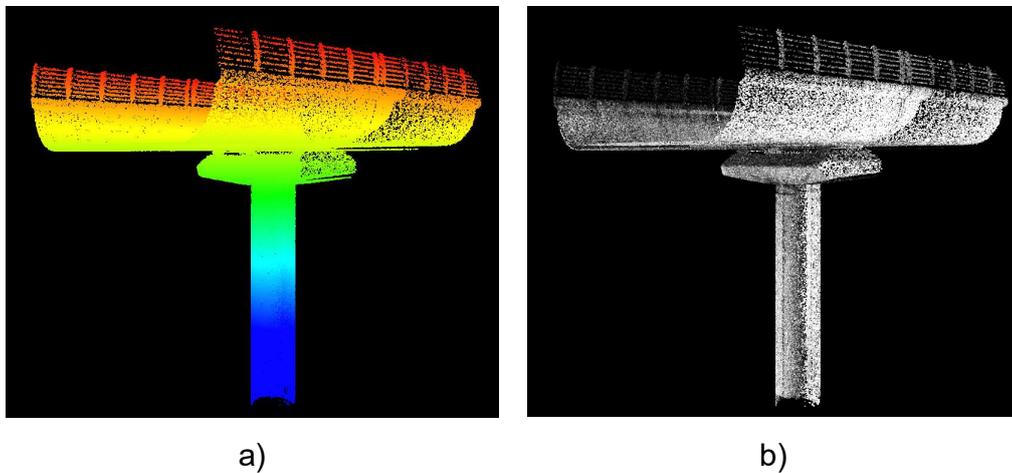
Figura 32. Nube de puntos visualizada en Mars7 a) Color por elevación, b) Color por intensidad.

En primera instancia, se puede ver la nube de puntos con coloración dependiendo de su elevación, aunque también se puede visualizar por intensidad, clasificación de los puntos, línea de vuelo y retorno. De los últimos 2 no se tiene información por la forma en la que fueron tomados los datos; esos atributos corresponden a nubes de puntos obtenidas con LIDAR aéreo.

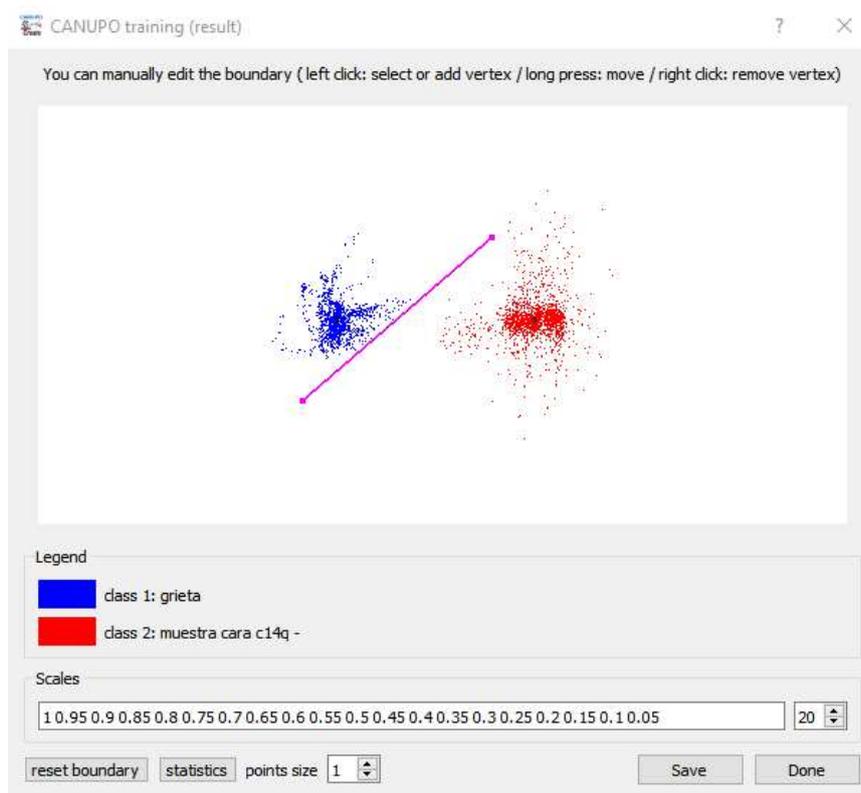
Figura 33. Resultado del entrenamiento por morfología usando CANUPO.

Al variar el diámetro de la esfera, hacemos un seguimiento de cómo se comporta la geometría de la nube local en escalas (que suelen oscilar entre 5 cm y 1 m).

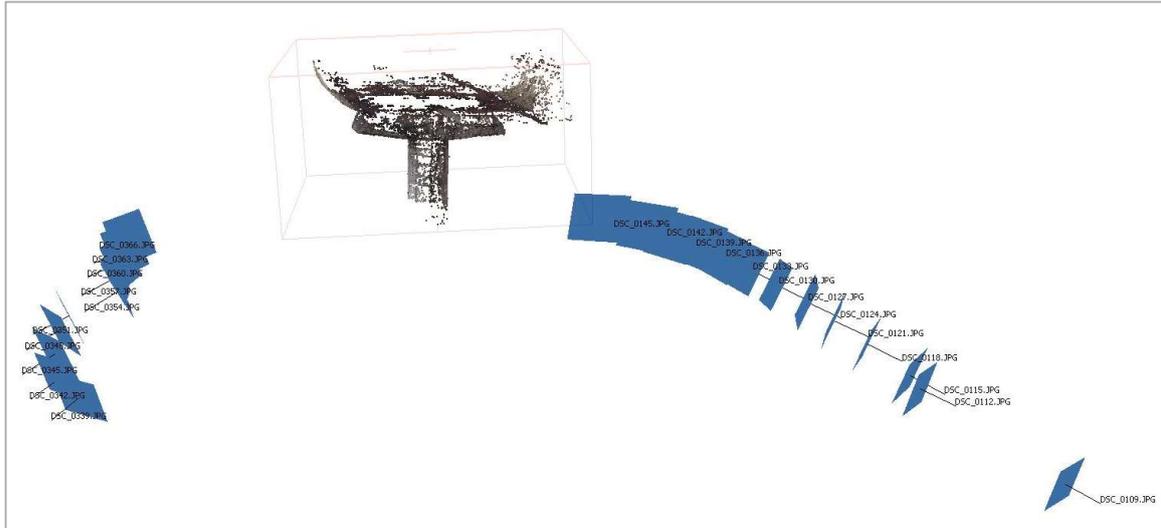
Figura 34. Nube de puntos de la columna F-C3, con la representación de la posición de donde fueron tomadas las fotografías.

Terminada la alineación de fotografías se creó una nube de puntos dispersa del capitel, en donde se elimina cualquier punto que no sea necesario para el modelo, proveniente de cables, carros, infraestructura cercana a la estructura, entre otros. Además, se puede visualizar la posición desde donde se tomaron las fotografías, como se observa en la Figura 34 cada cuadro azul representa una fotografía.

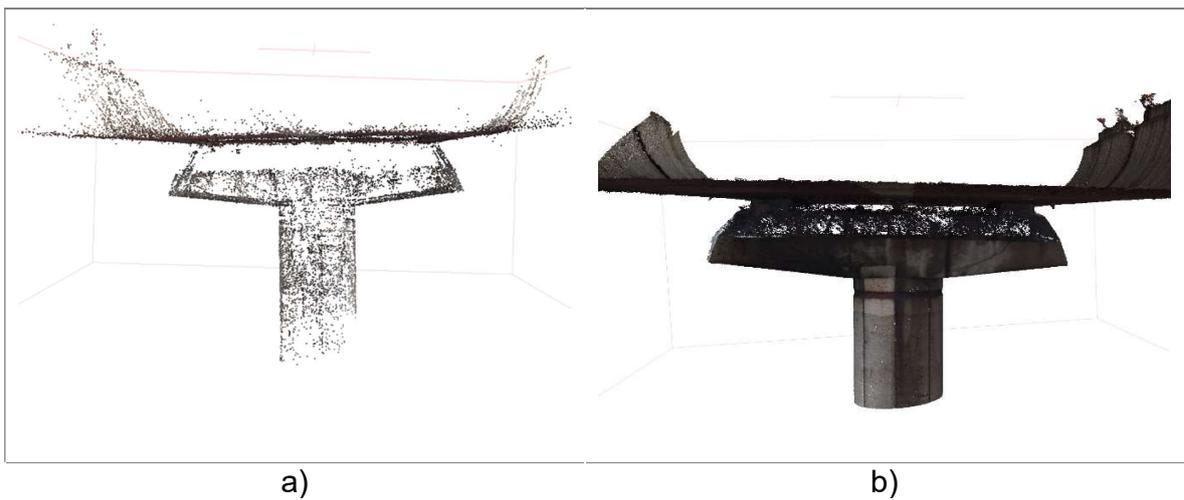
Figura 35. Columna F-C3, a) Nube de puntos dispersa y b) nube de puntos densa.

A partir de la nube de puntos preliminar, se genera una nueva nube de puntos con mayor densidad. Dentro de los parámetros a especificar se encuentra la calidad de la nube de puntos, la cual se seleccionó “Alta”. Al generarse esta nueva nube ya es posible apreciar detalles específicos de la estructura, como las diferentes coloraciones de la columna, juntas constructivas y agrietamientos.

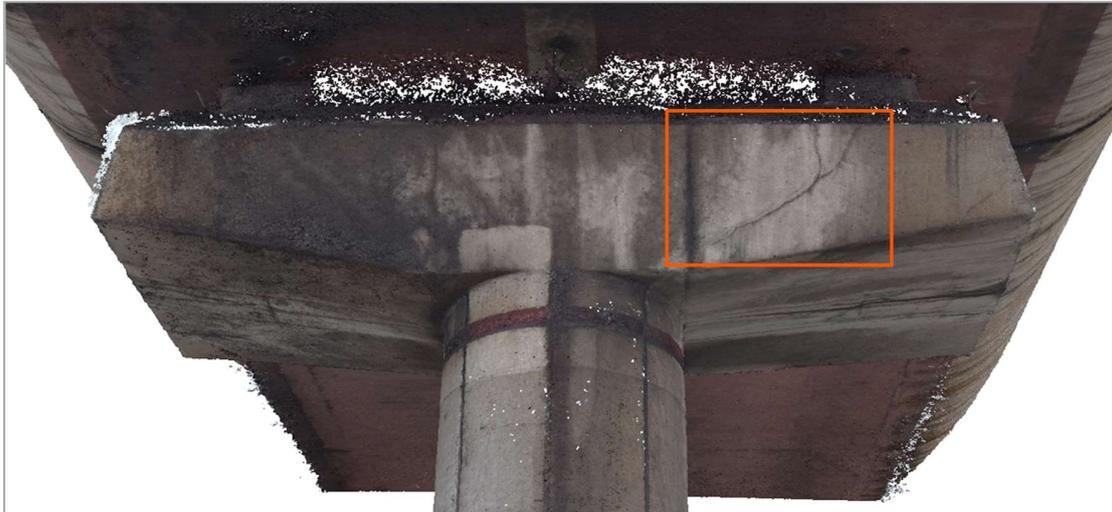
Figura 36. Nube de puntos densa de la columna F-C3, donde se pueden distinguir agrietamientos.

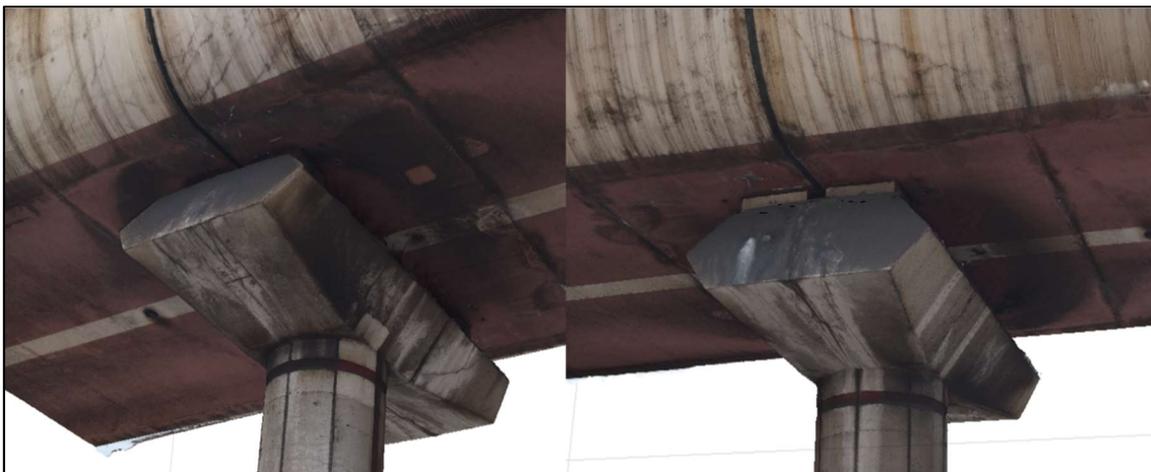
Figura 38. Modelo 3D del capitel de la columna F-C3 con la textura aplicada.

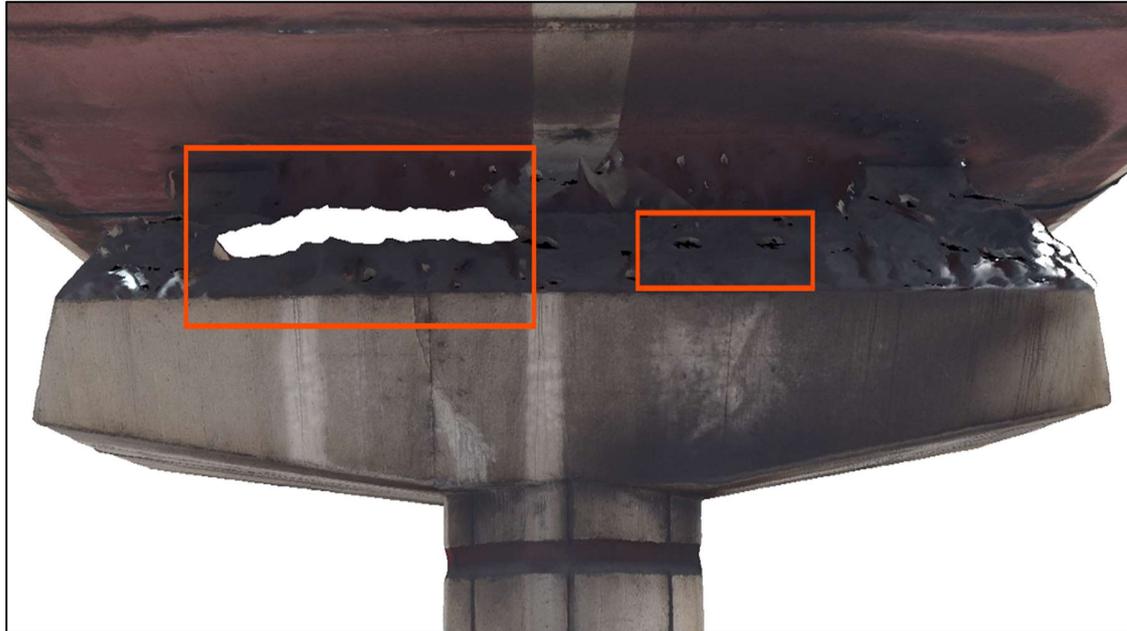
Figura 39. Zonas vacías ocasionadas por el ángulo de la toma de fotografías.
