UNIVERSIDAD AUTÓNOMA DE NUEVO LEÓN

FACULTAD DE INGENIERÍA CIVIL

“Diseño y evaluación de un método de inspección no destructivo para ubicar y determinar características geométricas de zonas con agrietamientos en estructuras de concreto reforzado”

Como requisito para obtener el título de Ingeniero Civil

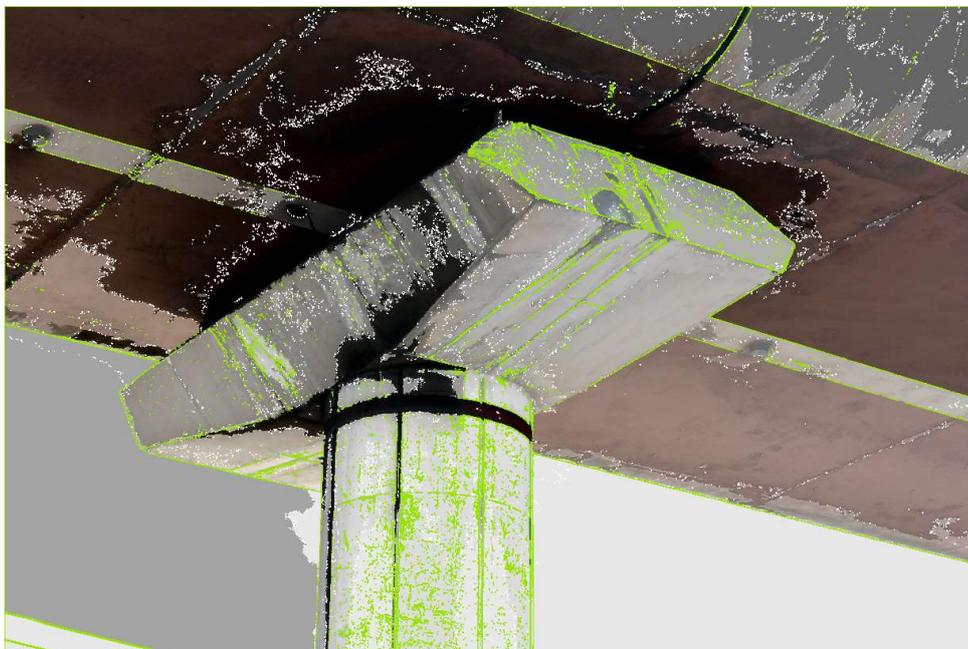
Figura 40. Combinación de los diferentes clasificadores de imágenes.

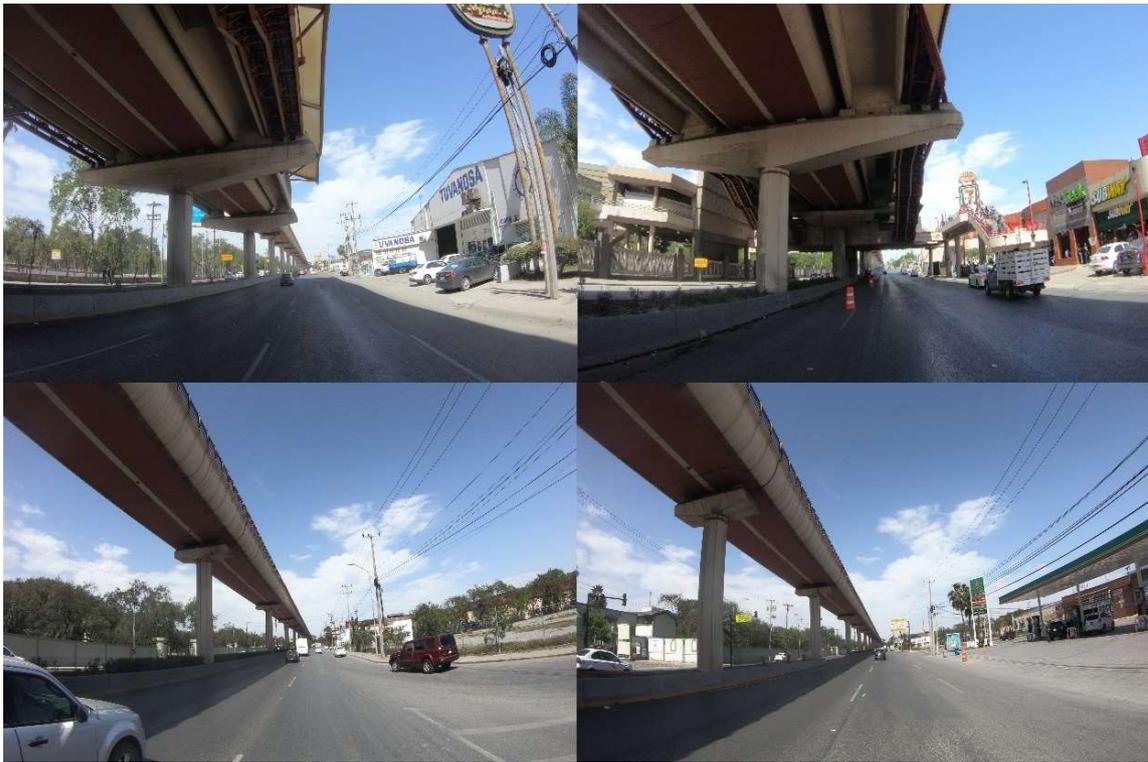
Con base en las fotografías obtenidas de campo, se realizó un análisis de ellas para conocer la condición actual de la estructura del metro.

Figura 41. Fotografías tomadas con cámara Go Pro.

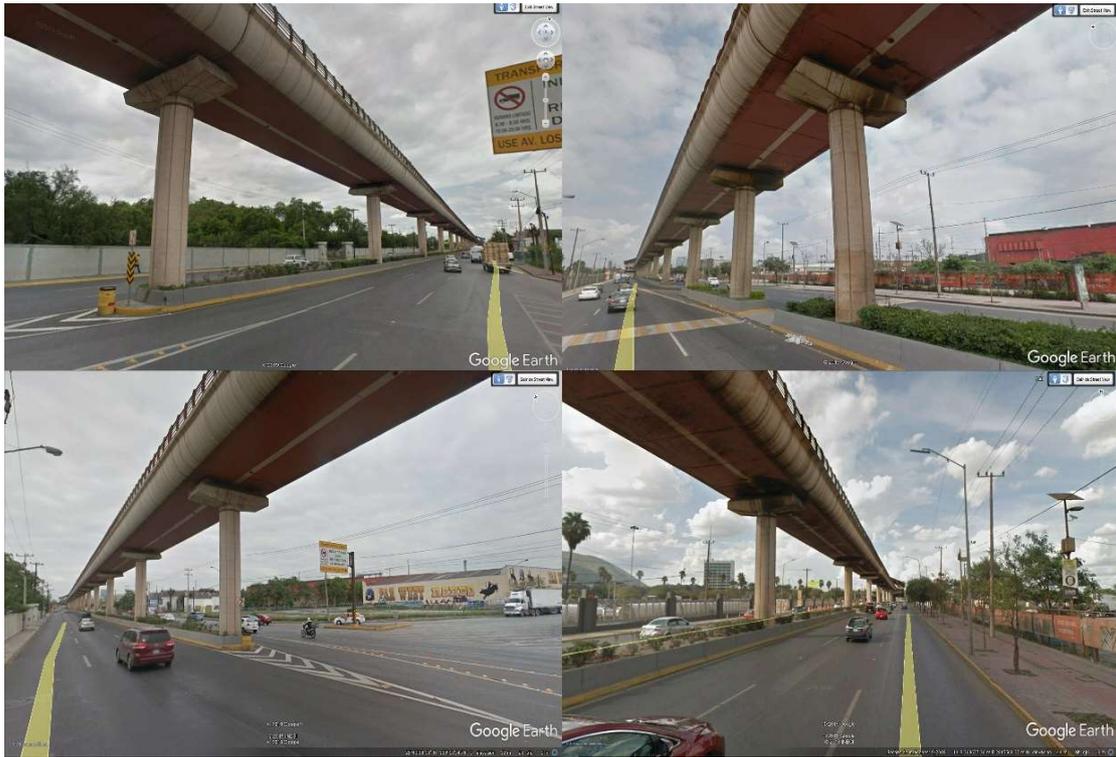
Utilizando el modo Street View de Google Earth, se realizó una inspección visual de las columnas de la línea 2 del metro. Las imágenes de este programa, para esta zona, fueron obtenidas en noviembre de 2017 y de septiembre a octubre de 2018. Con esta inspección se seleccionaron las columnas a analizarse en el postproceso de la información obtenida del levantamiento con escáner.

Figura 42. Imágenes obtenidas de Street View de Google Earth.

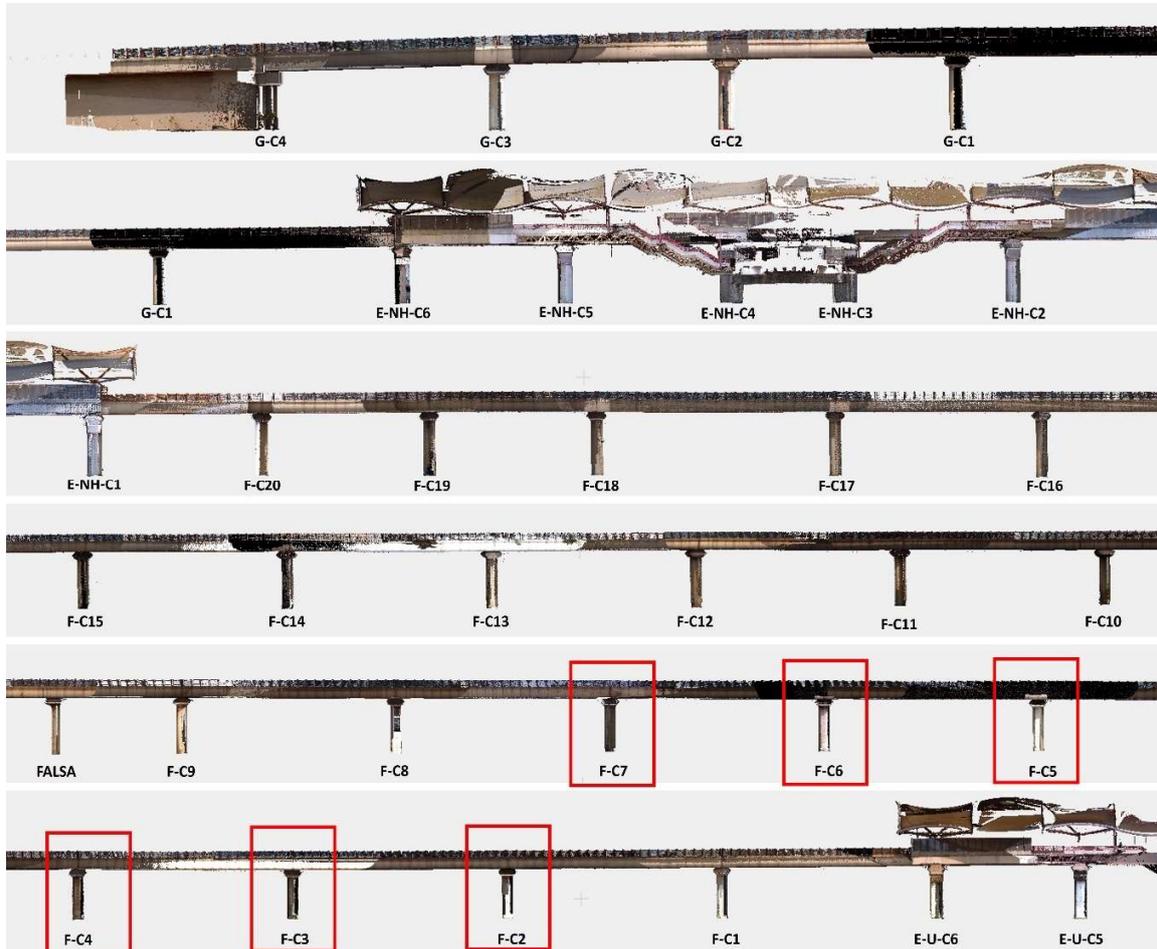
Figura 43. Nube de puntos limpias correspondientes a la sección comprendida entre las estaciones Niños Héroes y Universidad.

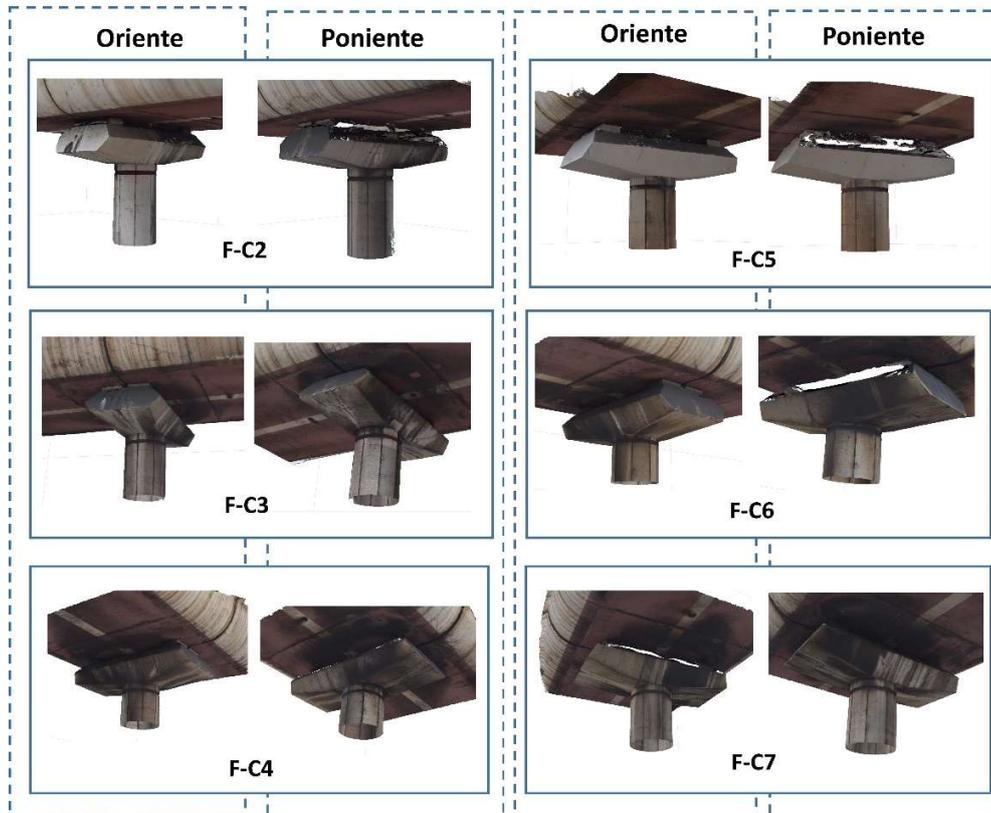
Figura 44. Modelos tridimensionales de los capiteles F-C2 a F-C7.

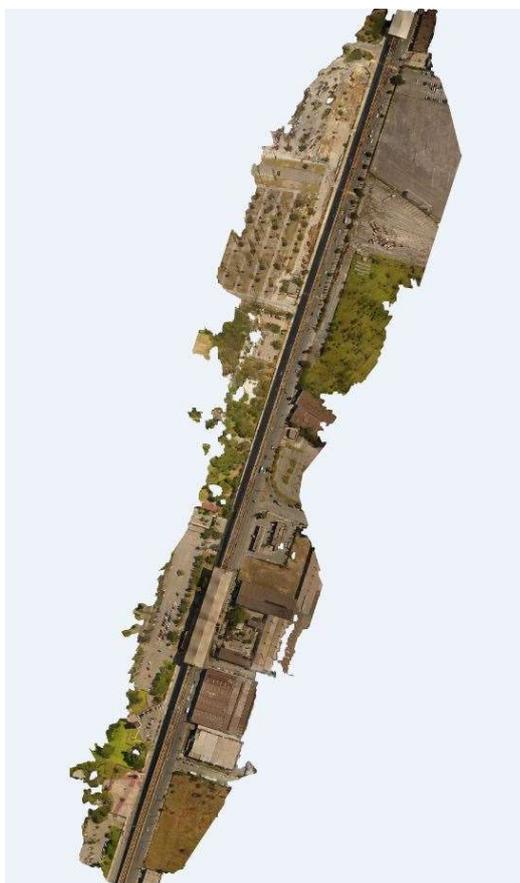
Figura 45. Ortomosaico generado del área de estudio.

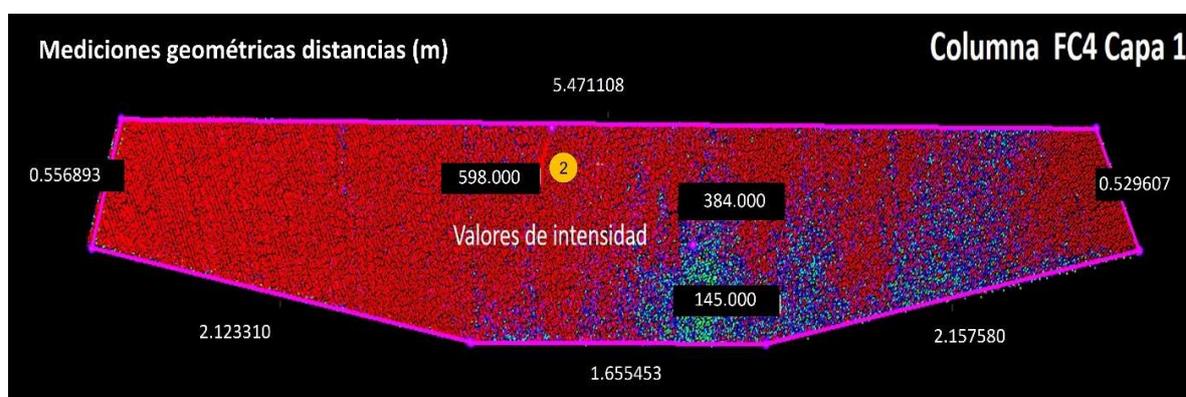
Figura 46. Mediciones geométricas en (m) y algunos valores de intensidad (nm).

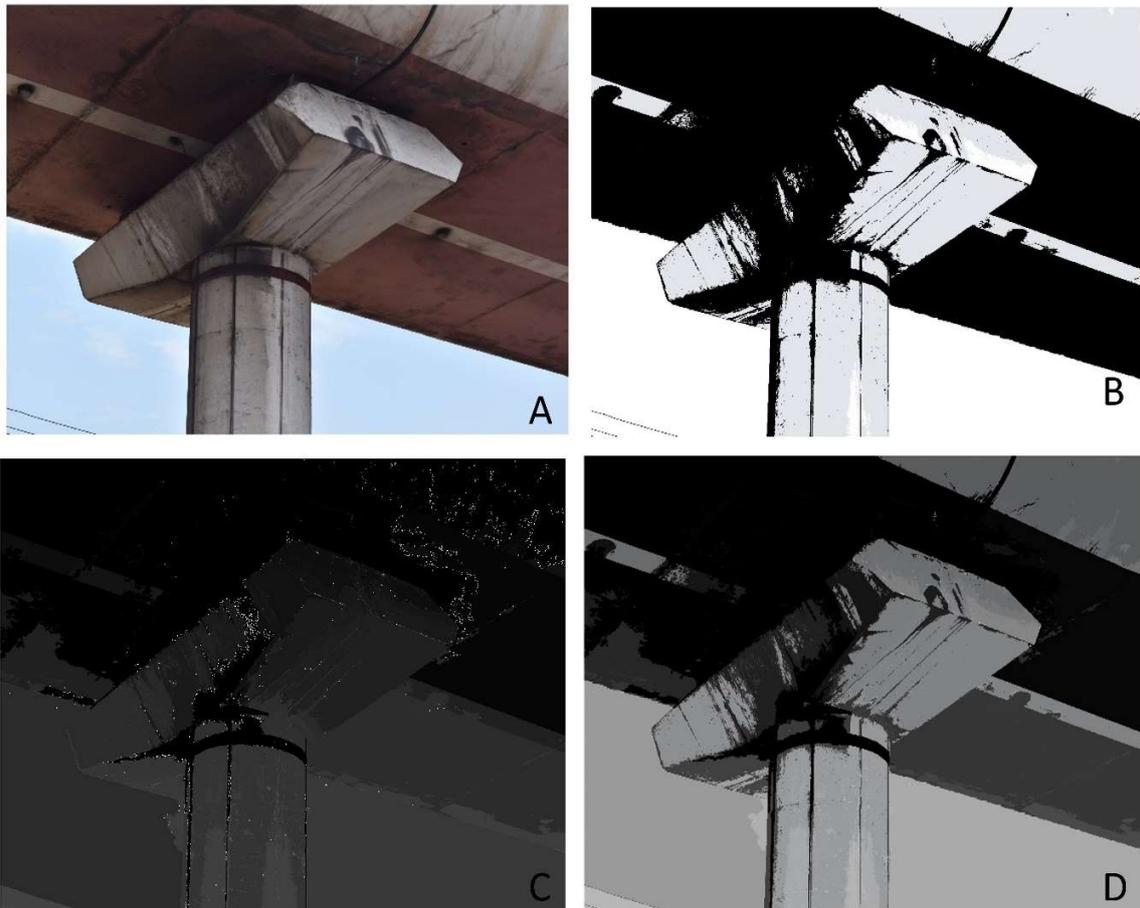
Figura 47. Resultado del muestreo de agrietamientos sobre imagen sencilla donde A) es la imagen inicial sin ser tratada, B) Threshold, C) Fuzzy convolution y D) la combinación de todas las anteriores.

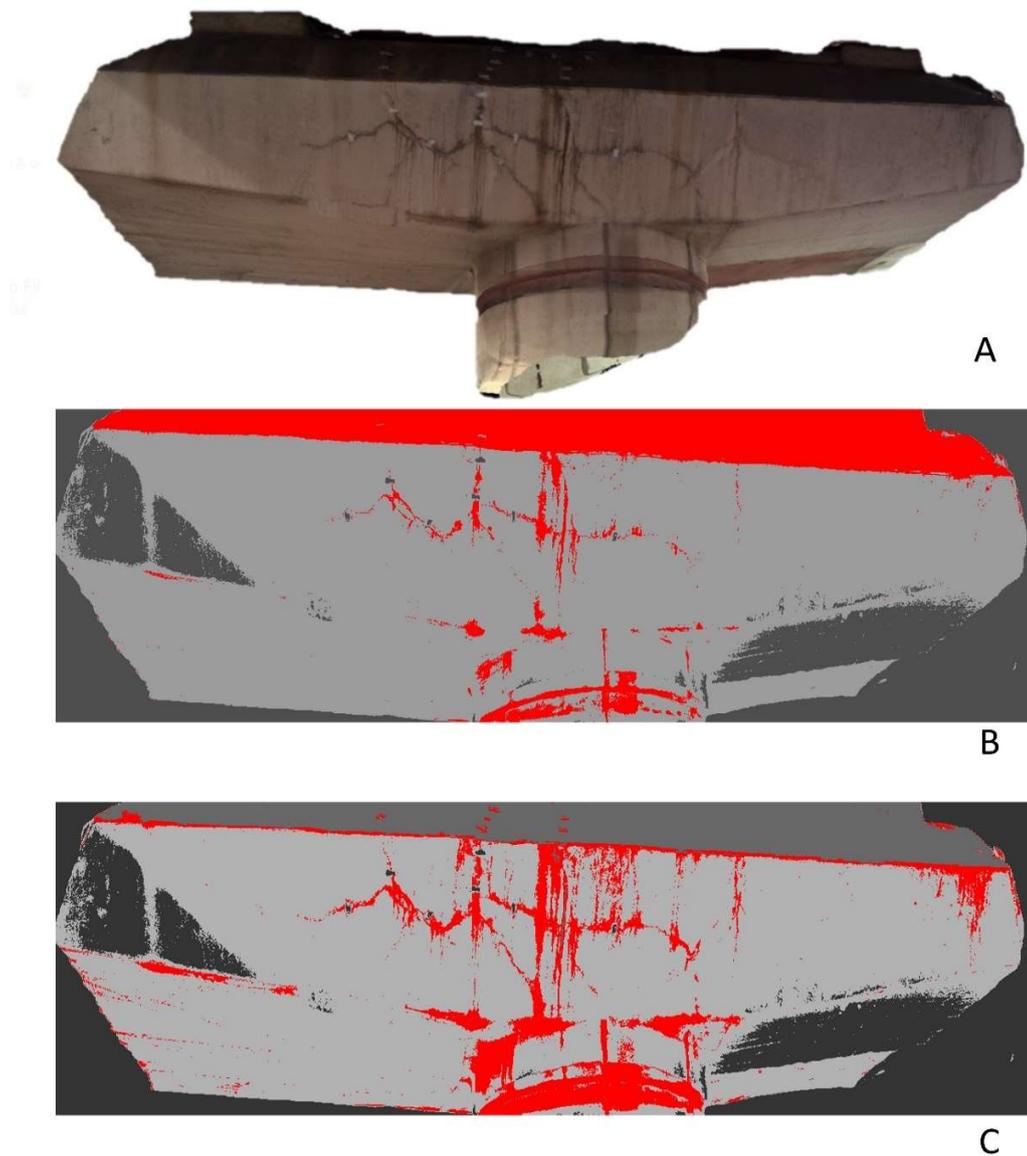
Figura 48. Resultado del muestreo de agrietamientos en un modelo 3D donde A) es la imagen inicial sin ser tratada, B) Threshold, y C) Fuzzy convolution.
