# UNIVERSIDAD AUTÓNOMA DE NUEVO LEÓN

## ***EFEECTO DE LAS FIBRAS DE ACERO EN LOS CICLOS HISTERÉTICOS DE UNA VIGA DE CONCRETO REFORZADO***

Como requisito parcial para obtener el grado de **MAESTRÍA EN  
CIENCIAS CON ORIENTACIÓN EN INGENIERÍA  
ESTRUCTURAL**

Julio 2021

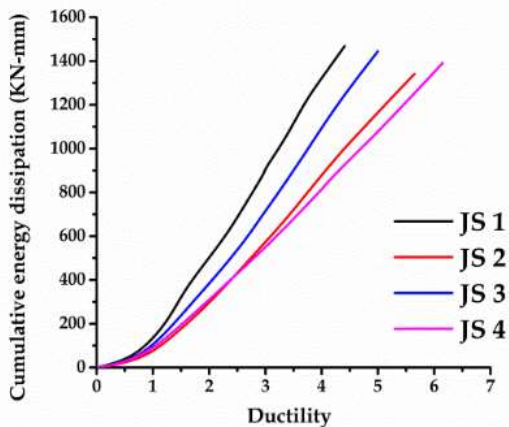
**Fig. 4:** Disipación de energía [26].

La **Fig. 4** muestra que el espécimen J4 logró disipar la mayor cantidad de energía en comparación con los demás especímenes. Los autores concluyeron que esto se debió al efecto de puente y a la interacción entre la matriz cementante y las fibras de acero.

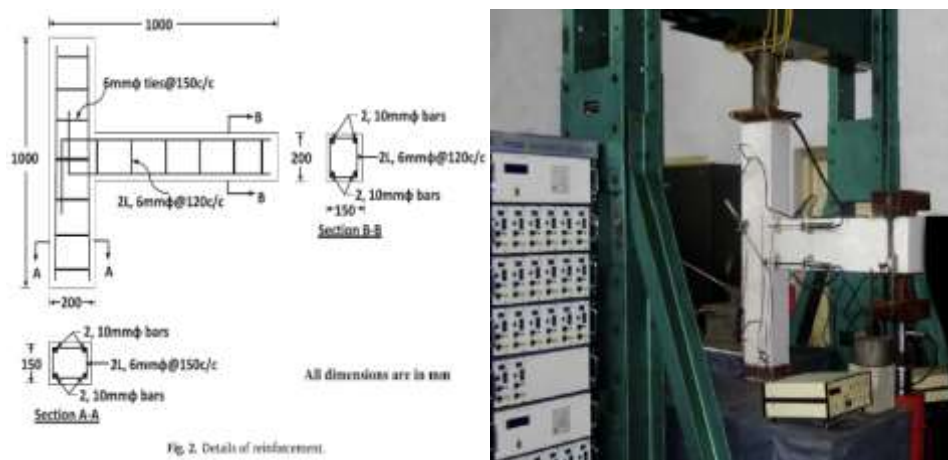
**Fig. 9:** Detalle del refuerzo y sistema de ensayo de los especímenes, respectivamente [4].

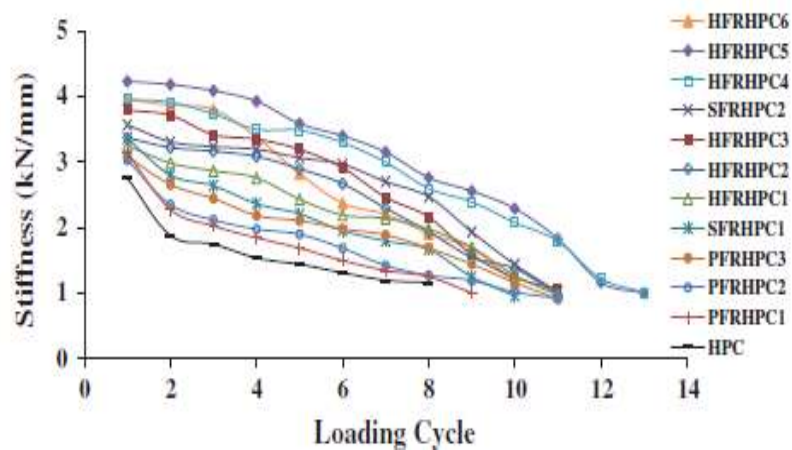
*Fig. 12: Gráfica de reducción de rigidez [4].*

En base a los resultados obtenidos la muestra de HPC tiene la rigidez inicial más baja y mostró una rápida reducción en los valores de rigidez secante. Por otro lado, la adición de fibras de acero parece reducir en gran medida la pérdida de rigidez comparados con las fibras sintéticas. En la gráfica se puede observar que los especímenes con fibra híbrida incrementan el secante de la curva de rigidez, resultando una reducción estable hasta llegar a la falla (ver **Fig. 12**).

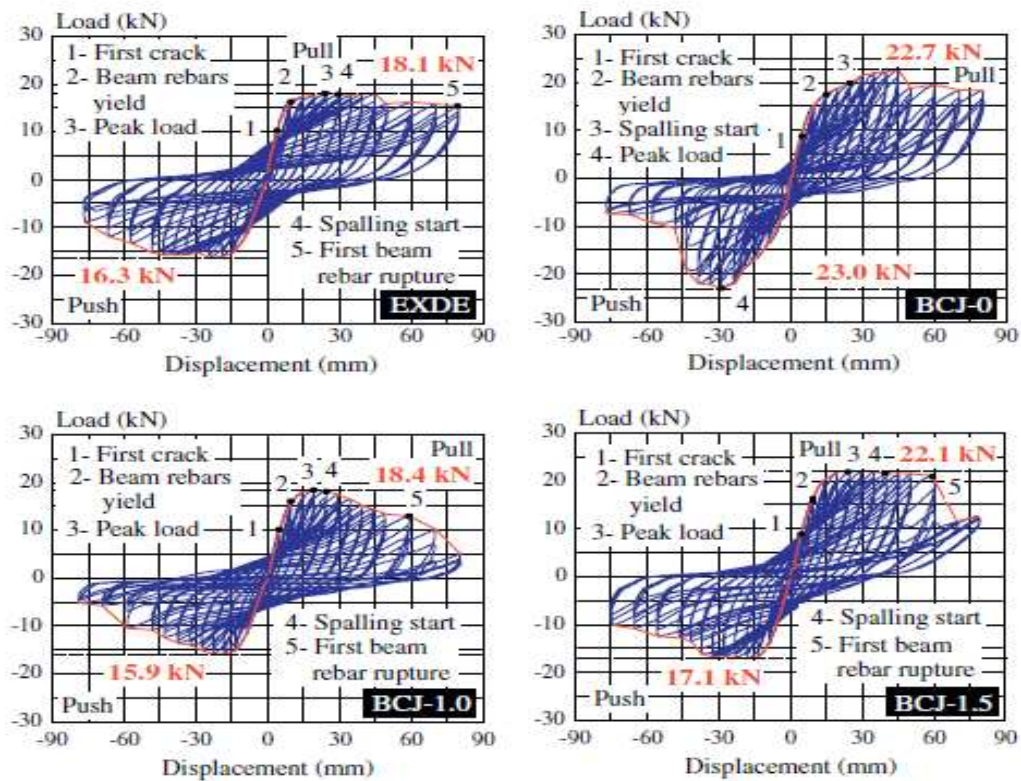
Fig. 16: Curva de carga-desplazamiento [5].

De la relación de carga-desplazamiento los autores presentaron los siguientes gráficos:

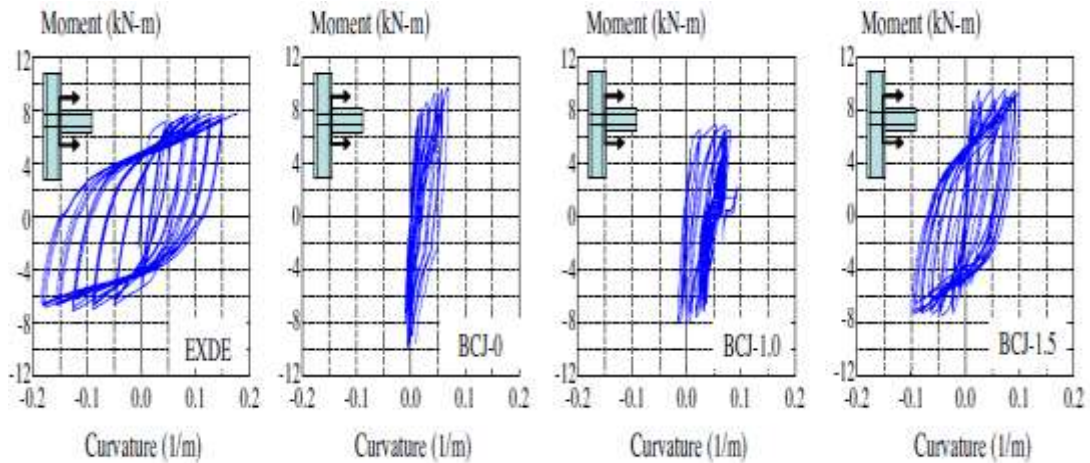
**Fig. 17:** Relación de momento-curvatura [5].

Para la relación momento-curvatura se consideró la distancia desde el punto de aplicación de la carga hasta punto dentro de la columna de aproximadamente 25 mm [5], (ver Fig. 17).

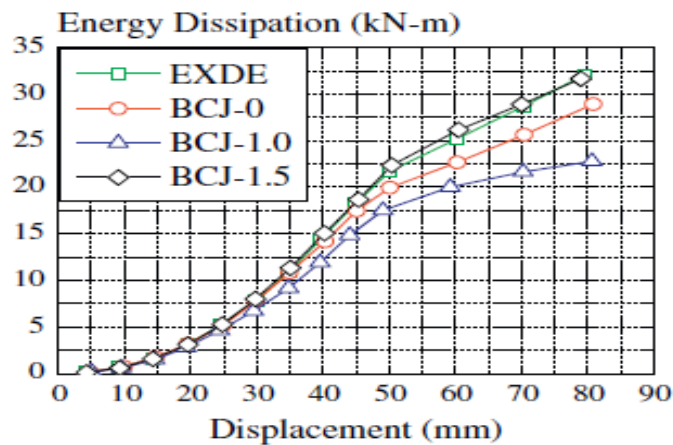
**Fig. 18:** Disipación de energía [5].

La relación entre la disipación de energía acumulada y el desplazamiento aplicado se muestra en la **Fig. 18**. La disipación de energía acumulada en cada ciclo de carga se obtuvo calculando el área encerrada por la curva de carga-desplazamiento correspondiente. En donde, la disipación de energía se produce debido al daño inducido en las probetas y depende del agrietamiento del concreto, la deformación y el pandeo de las varillas [5].

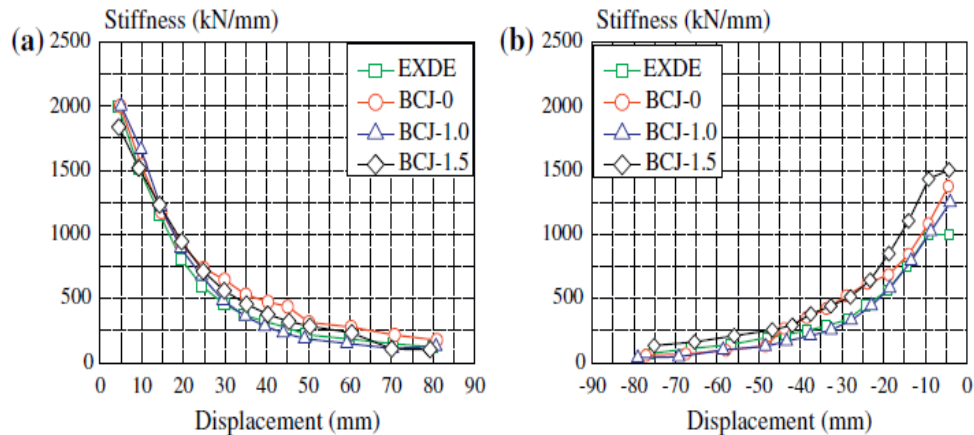
**Fig. 19:** Degradación de rigidez. (a) Ciclo de carga positivo. (b) Ciclo de carga negativo [5].

Para calcular la rigidez de las uniones viga-columna durante cada ciclo del experimento, se utilizaron las cargas registradas y los desplazamientos correspondientes al final de cada medio ciclo. La rigidez se estimó calculando la pendiente de la línea que une la carga máxima en la dirección negativa y positiva. La **Fig. 19** muestra la relación entre la degradación de la rigidez y el desplazamiento aplicado [5].

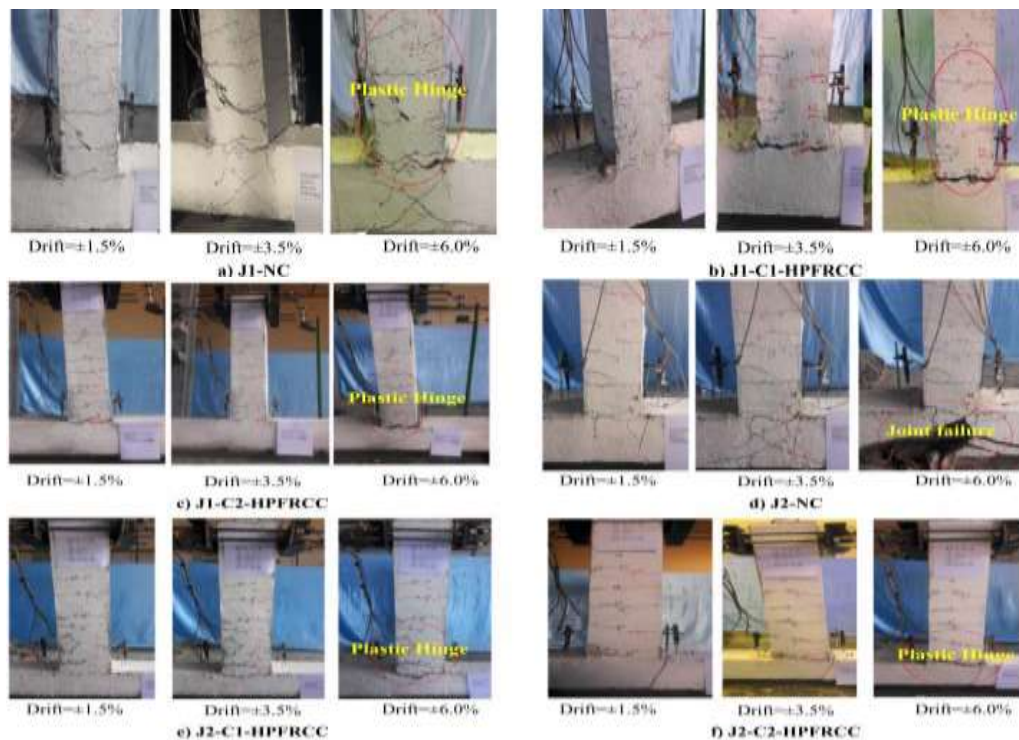
Fig. 23: Proceso de daño y agrietamiento [27].

En los especímenes *J1-C1-HPFRCC* y *J1-C2-HPFRCC* no presentaron grietas diagonales en el núcleo de la junta. Por otro lado, en los *J2-C1-HPFRCC* y *J2-C2-HPFRCC* se observaron las grietas diagonales en el núcleo una vez que se alcanzó un “*drift*” del 2%. En promedio, a partir de un desplazamiento relativo del 3%, la concentración y apertura de grietas, reducción de capacidad de carga se originó debido al desarrollo de la articulación plástica en la viga sin formación de grietas en las columnas. Las vigas obtuvieron un ancho de grieta máximo de 12 mm al alcanzar el “*drift*” del 6%.

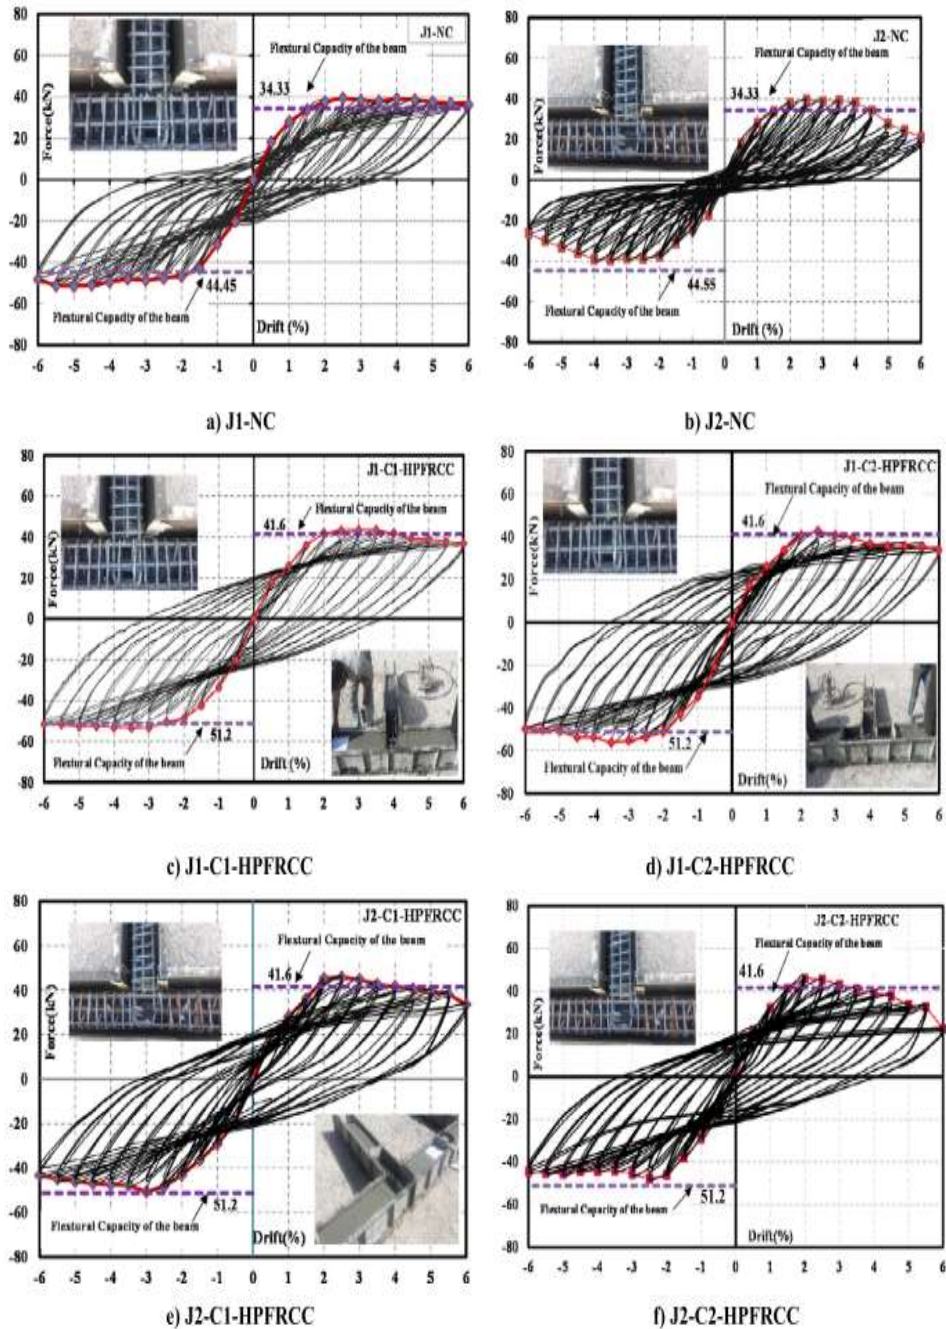
Fig. 25: Respuesta del comportamiento histerético de la junta [27].

El comportamiento inelástico de la articulación plástica causó una reducción de la rigidez en el desplazamiento cíclico después de alcanzar la carga máxima, esto se debió a la apertura de grietas en la viga cercas del paño de la columna. La resistencia de estos especímenes tuvo una caída repentina una vez que alcanzaron el drift del 6% a causa de la falla del acero longitudinal (ver Fig. 25).

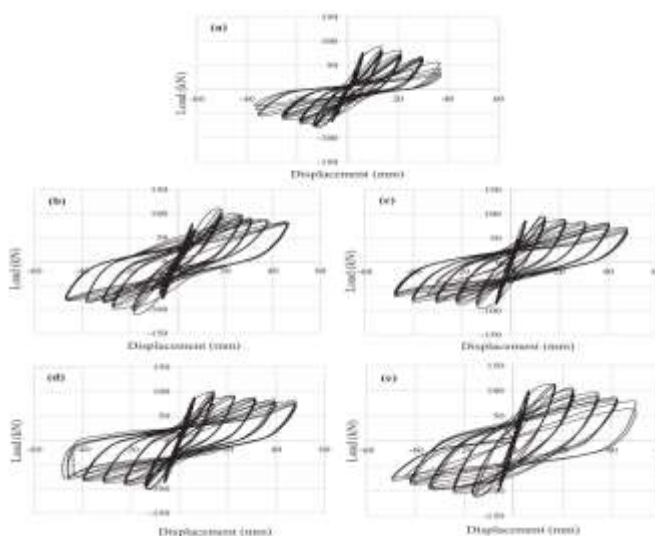
**Fig. 27:** Respuesta de comportamiento histerético. (a) *NC*. (b) *PVA8*. (c) *PVA12*. (d) *PP13*. (e) *SF13* [28].

El mayor incremento en la rigidez inicial se registró para *ECC-SF13*, en el que la rigidez inicial alcanzó un valor de 80,1 % más superior al valor alcanzado por la *NC*. Se argumentó que esto se debió posiblemente a las propiedades de las fibras para lograr una interacción con la matriz cementante para contrarrestar la propagación de grietas (ver **Tabla 15** y **Fig. 27**).

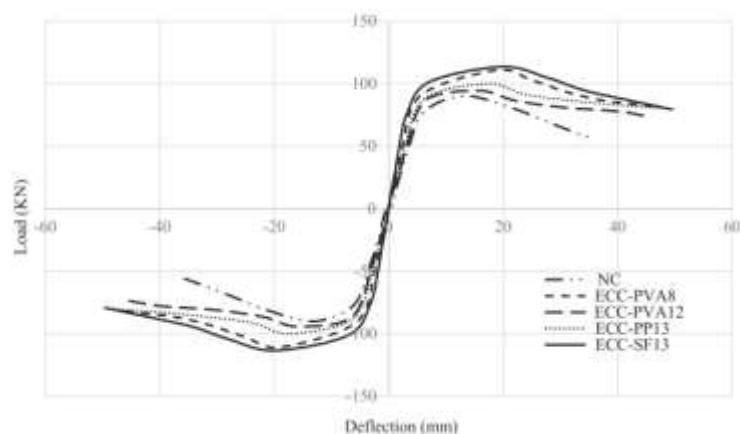
**Fig. 28:** Curva envolvente de carga-deflexión [28].

La **Fig. 28** muestra los resultados de la envolvente de los ciclos histeréticos. Se argumentó que, aunque *NC* y *ECC* lograron una resistencia a la compresión comparable. Las uniones viga-columna *ECC*, independientemente de las fibras utilizadas, generalmente exhibieron una mayor capacidad de carga y mayor deformación en comparación con la unión *NC*.

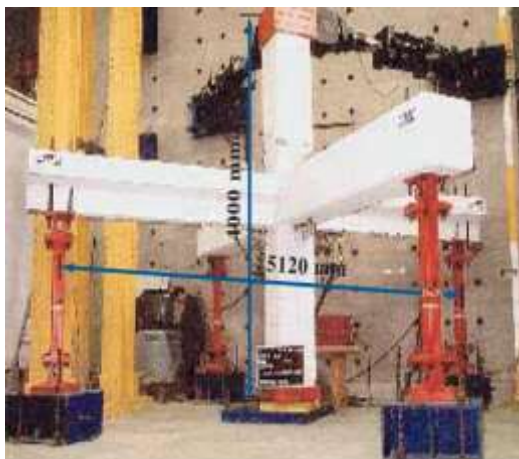
*Fig. 34: Geometría y plataforma de ensayo [38].*

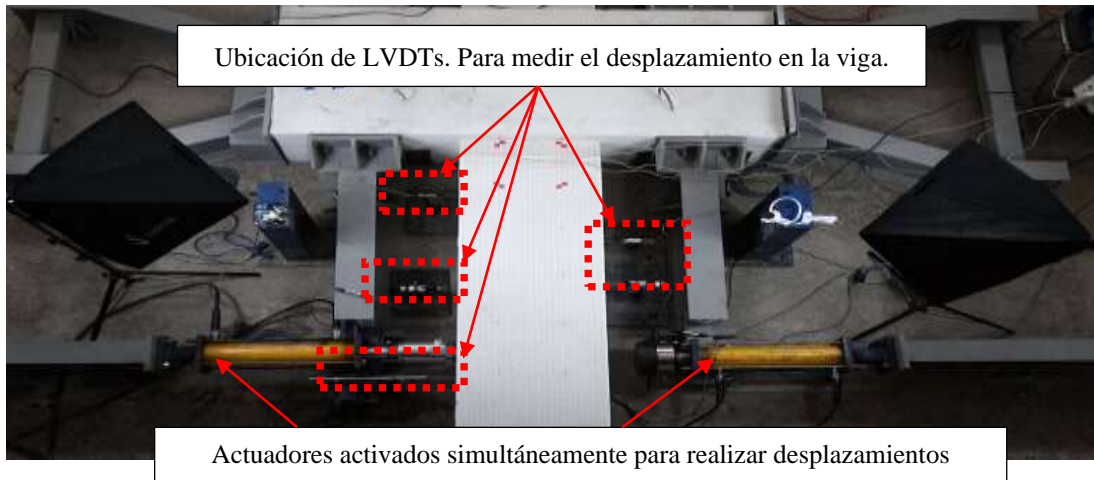
*Fig. 49: Configuración de prueba: ubicación de los LVDTs y actuadores.*

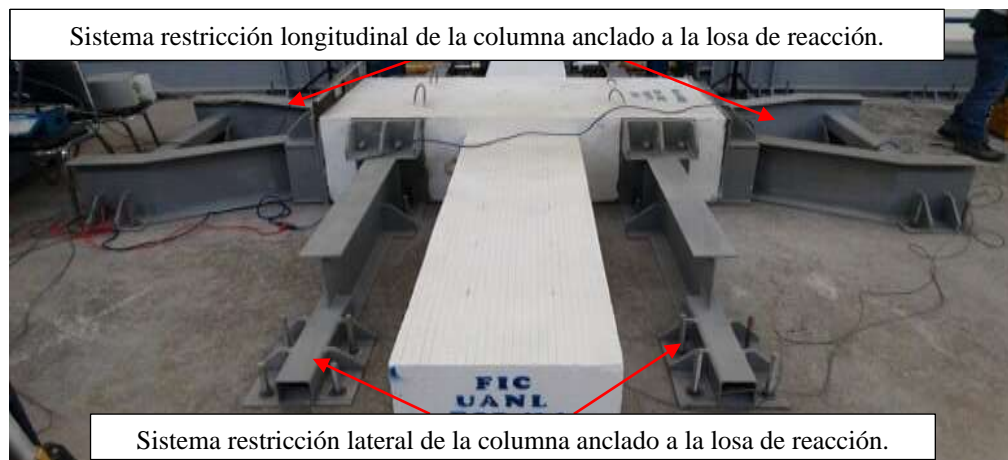
*Fig. 51: Configuración del sistema de prueba.*

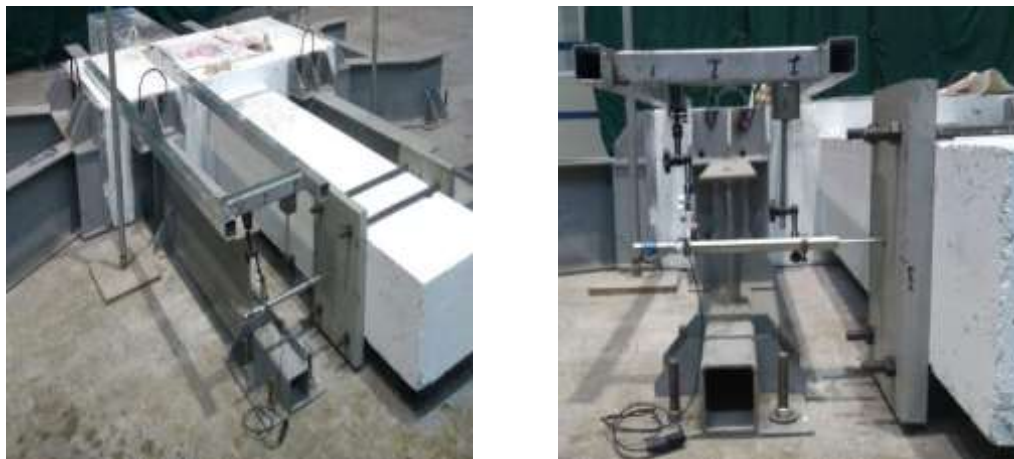
*Fig. 60: Perspectiva del sistema de anclaje de LVDT's.*

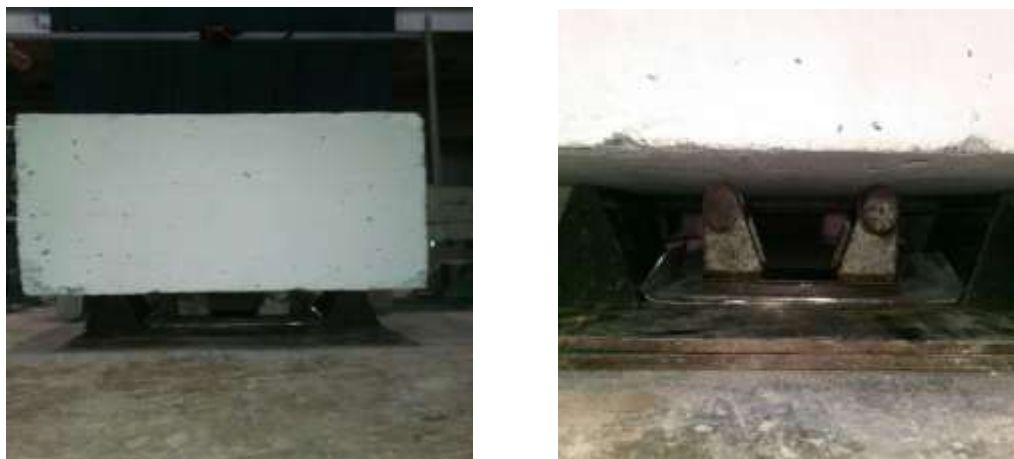
*Fig. 61: Perspectiva del sistema de rodillo colocado en el extremo de la viga.*

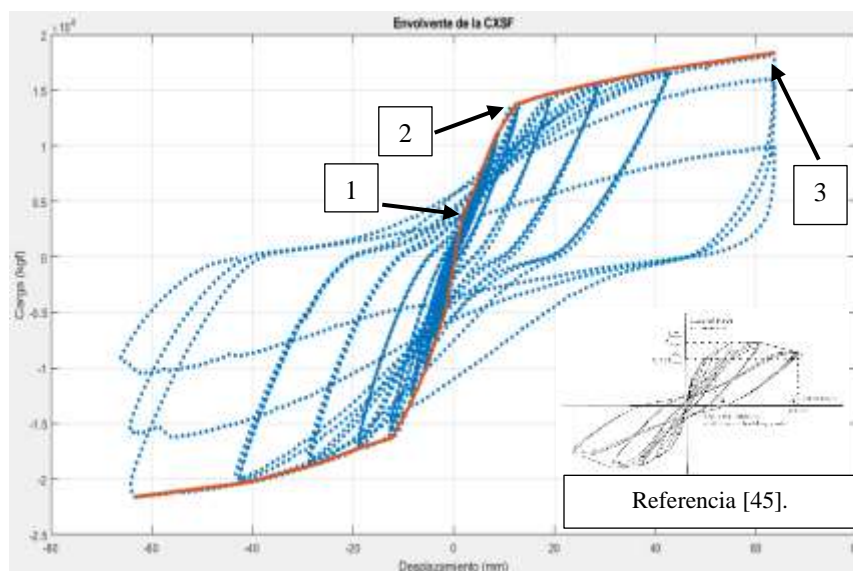
**Fig. 63:** Envolvente del histerético de la CXSF.

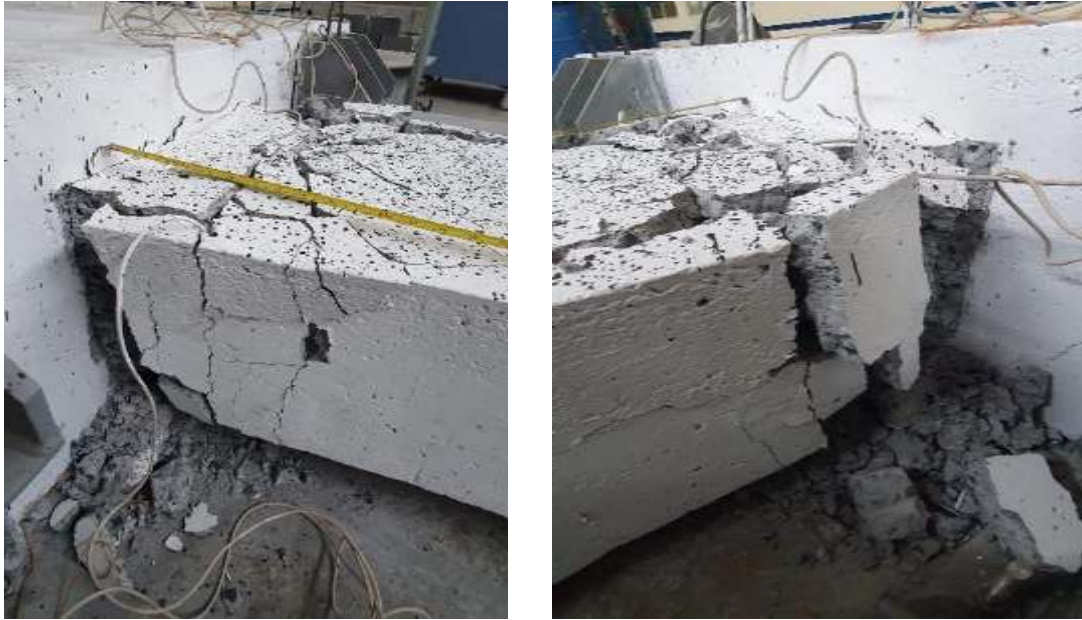
**Fig. 71:** *Perspectiva general de fragmentación del concreto en la zona de articulación plástica.*

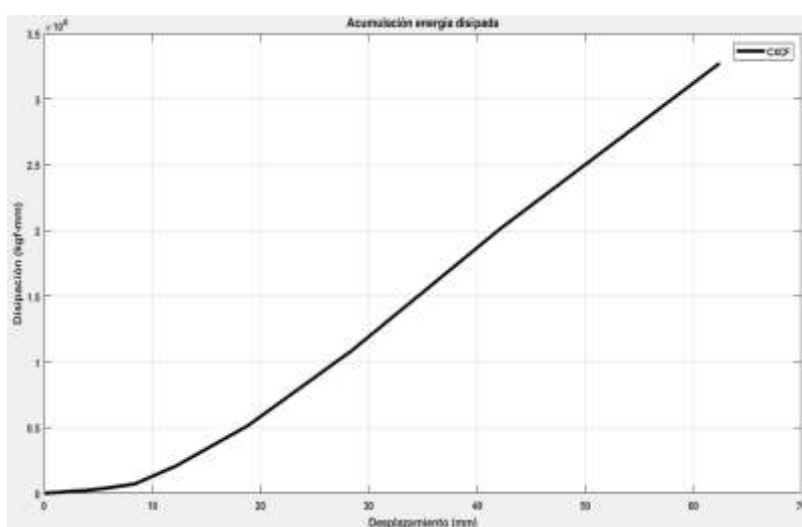
**Fig. 79:** Acumulación histerética de energía disipada.

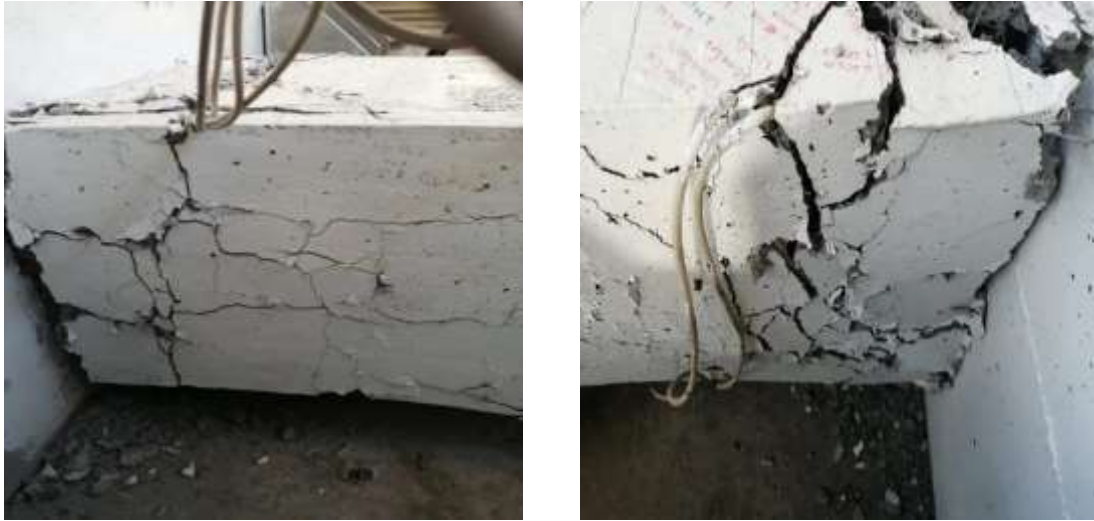
**Fig. 82:** *Perspectiva general de fragmentación del concreto en la zona de articulación plástica.*

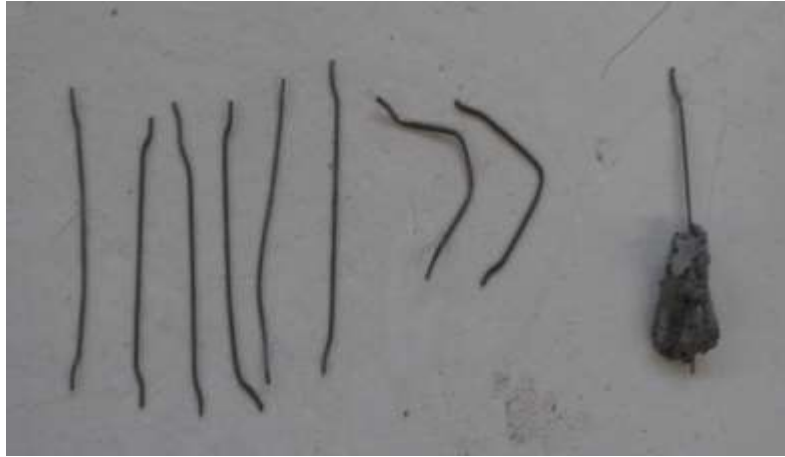
**Fig. 84:** Estado físico de fibras de acero después de la prueba.

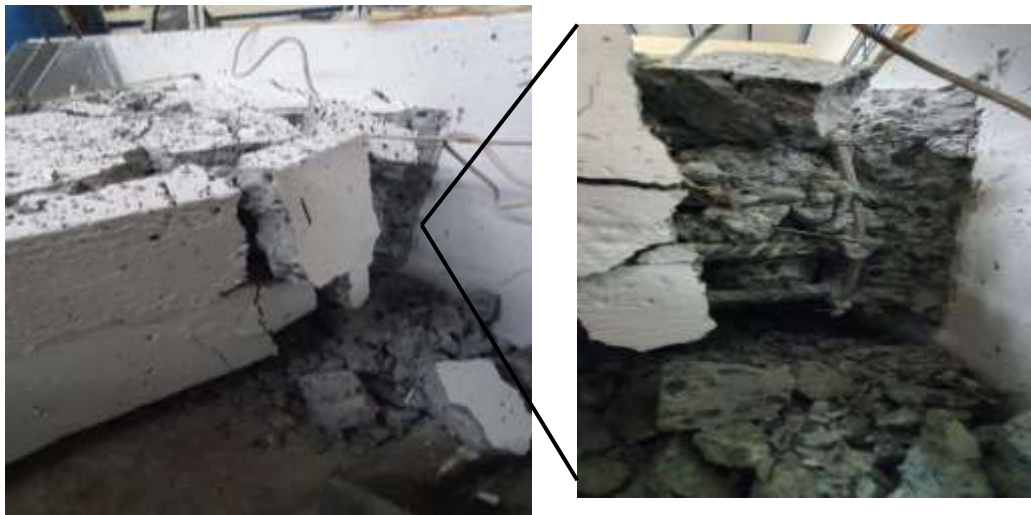
**Fig. 104:** Vista lateral, lado derecho de la viga sin fibras de acero.

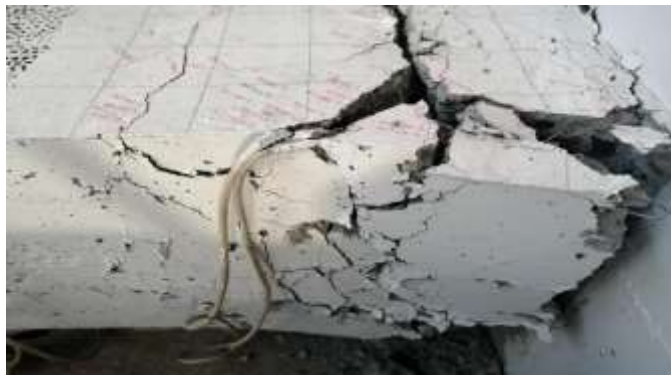
**Fig. 105:** Vista lateral, lado derecho de la viga con fibras de acero.
