**UNIVERSIDAD AUTÓNOMA DE NUEVO LEÓN
FACULTAD DE INGENIERÍA CIVIL**

**“TRATAMIENTO SUPERFICIAL CON NANOPARTÍCULAS FUNCIONALIZADAS
PARA LA CONSERVACIÓN DE MAMPOSTERÍA ORNAMENTAL
DE ARCILLA COCIDA”**

**Como requisito parcial para obtener el grado de MAESTRO EN CIENCIAS
CON ORIENTACIÓN EN MATERIALES DE CONSTRUCCIÓN**

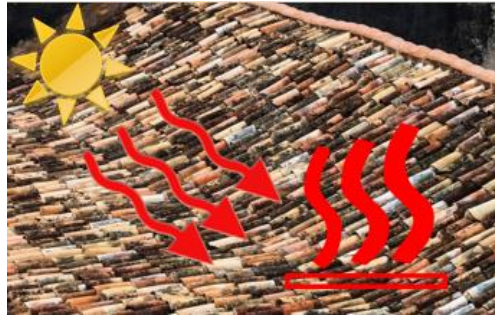
Figura 1. 2 Tejas deterioradas, en San Cristóbal de las Casas, Chiapas.

b) *Deterioro por Factores Térmicos:* El agua es considerada un conductor térmico que se acumula y humedece las unidades de mampostería, aumentando la dispersión térmica. En la figura 1.2 se muestra cómo se genera este proceso.

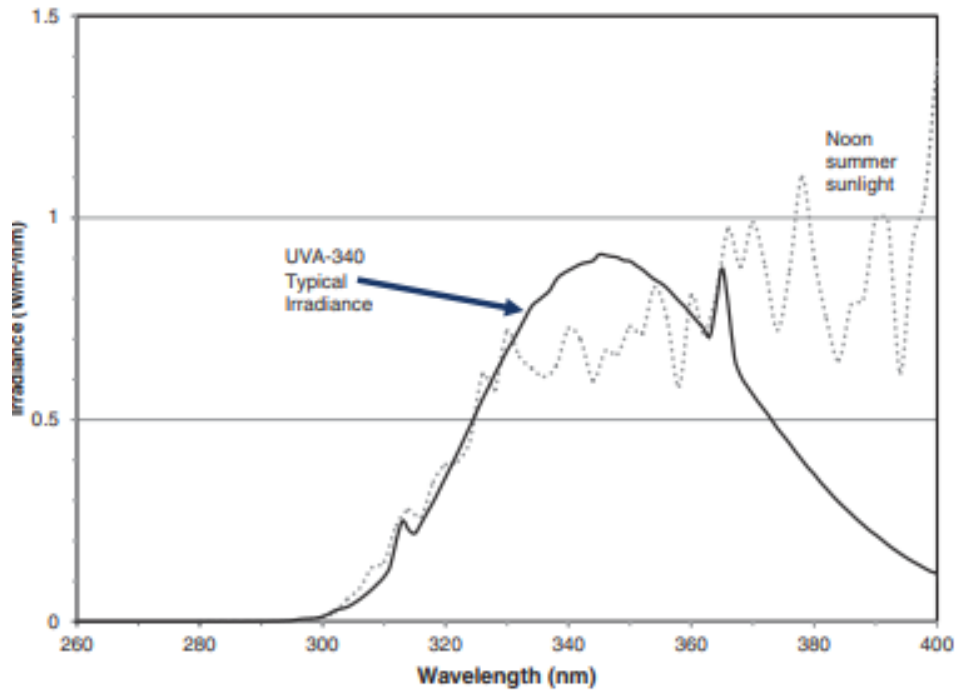
Figura 1. 5 Lámpara UVA-340 vs. luz solar (Q-Lab, 2019)

Las cámaras UV pueden usarse para variar ciclos de luz y oscuridad, temperatura, condensación, rociado de agua y control de irradiancia. Existen diferentes tipos de lámparas, las lámparas UV-B emiten radiación por debajo de las longitudes de onda más cortas que las de la luz solar como se muestra en las figuras 1.5 y 1.6.

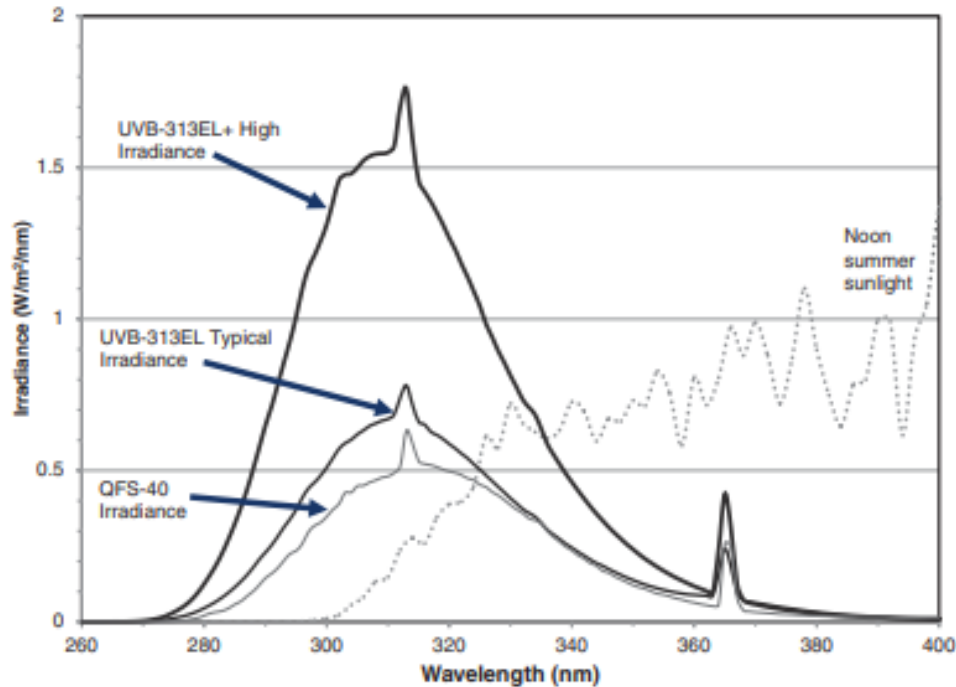
Figura 1. 6 Lámpara UV-B vs. luz solar (Q-Lab, 2019).

Debido a que todas las lámparas UV-B emiten longitudes de onda no naturales de UV que están por debajo del límite solar de 295nm, pueden producirse resultados anómalos. Por otro lado, las lámparas UV-A tienen emisiones máximas de 340-370nm, las cuales tienen una longitud de onda más similar a la radiación solar. Las lámparas UV-A tienen una correlación más cercana al intemperismo natural, sin embargo, los tiempos de prueba son más largos que los de una lámpara UV-B (Weathering Testing Guidebook, 2001).

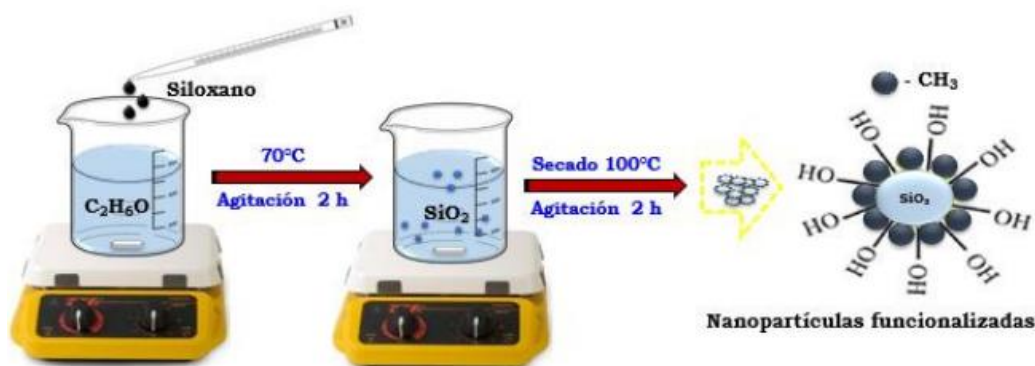
Figura 2. 1 Esquema de la funcionalización de nanopartículas base silicio. (Cruz-Moreno, 2019)

La modificación de la superficie por adsorción de dispersantes poliméricos es uno de los métodos más simples para mejorar el comportamiento de dispersión de nanopartículas en sistemas acuosos. Se puede observar un ejemplo de este procedimiento en la figura 2.1. Las nanopartículas hidrófilas se pueden dispersar en disolventes orgánicos altamente polares usando dispersantes poliméricos aniónicos o catiónicos. Estos dispersantes generan fuerzas repulsivas estéricas entre las cadenas de polímero y aumentan la carga superficial, lo que resulta en una mejor dispersión de las nanopartículas (Kango et al., 2013).

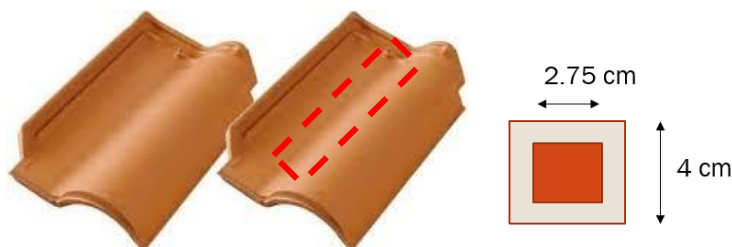
Figura 3. 1 Obtención de los especímenes.

Se utilizaron tejas de fabricación industrial, estilo portuguesa color rojo de 41 x 25 cm² de arcilla cocida como sustrato. Las tejas fueron cortadas en secciones de 4 x 4 cm², donde se delimitó un área de estudio de 2.7 x 2.7 cm², sellando el resto de la superficie del espécimen como se muestra en la Figura 3.1.

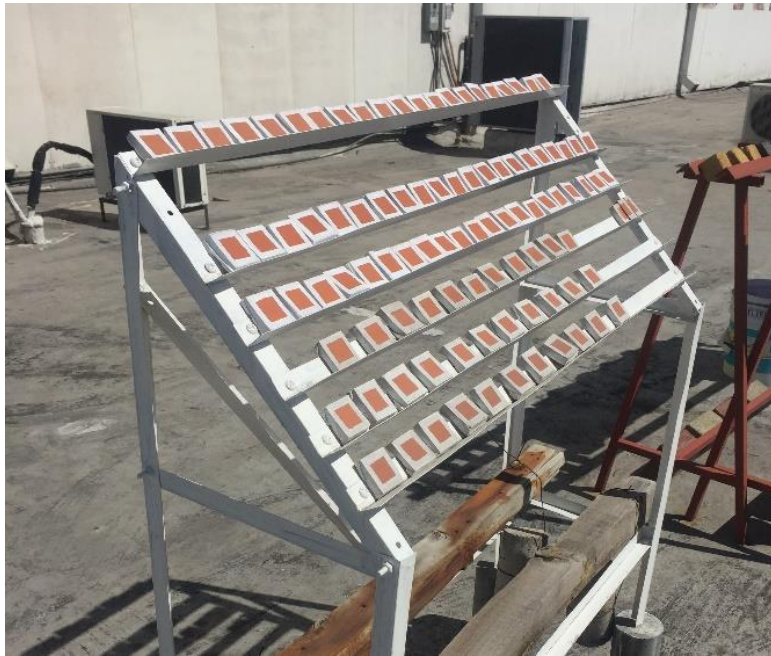
Figura 3. 3 Exposición natural en estructura diseñada según la normativa ASTM D1435.

Las piezas tratadas en tejas enteras fueron expuestas al clima de la zona metropolitana el 17 de noviembre del 2017. La inclinación de las tejas fue de aproximadamente 35° , representando la inclinación en la que se colocan normalmente en los techos. Sin embargo, también se evaluaron muestras de $4 \times 4 \text{ cm}^2$ tomadas de las tejas, mismas que se colocaron en una estructura de aluminio a 45° apuntando hacia el sur según lo establecido en la norma ASTM D1435 – 13 y como se muestra en la figura 3.3.

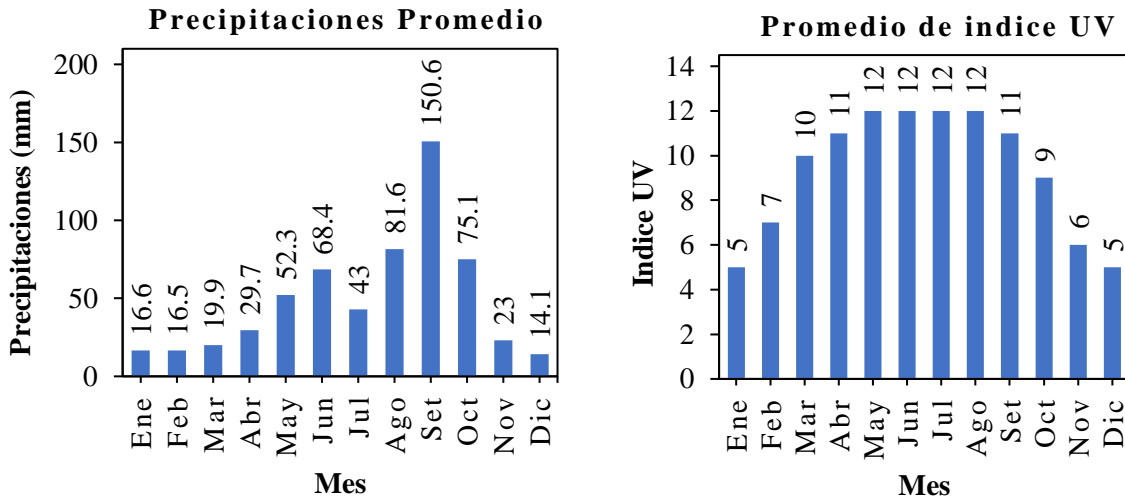
Figura 3. 4 Promedios de temperatura, humedad relativa del clima de exposición (1) Promedios de precipitación y radiación UV del clima de exposición (2).

Las características más importantes del ambiente de exposición natural se muestran en las Figuras 3.4.

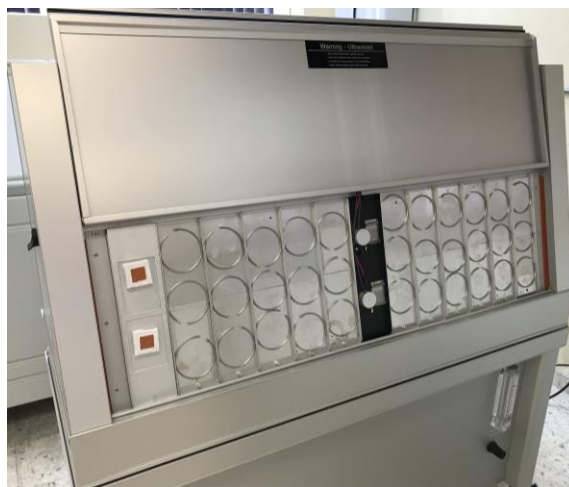
Figura 3. 5 Entorno de exposición acelerada en cámara Q-UV. La colocación de las muestras son para efectos meramente ilustrativos.

Las lámparas fluorescentes utilizadas en la cámara QUV mostrada en la figura 3.5, son del tipo UVA-340, proporcionando una irradiancia de 1.55 W/m².

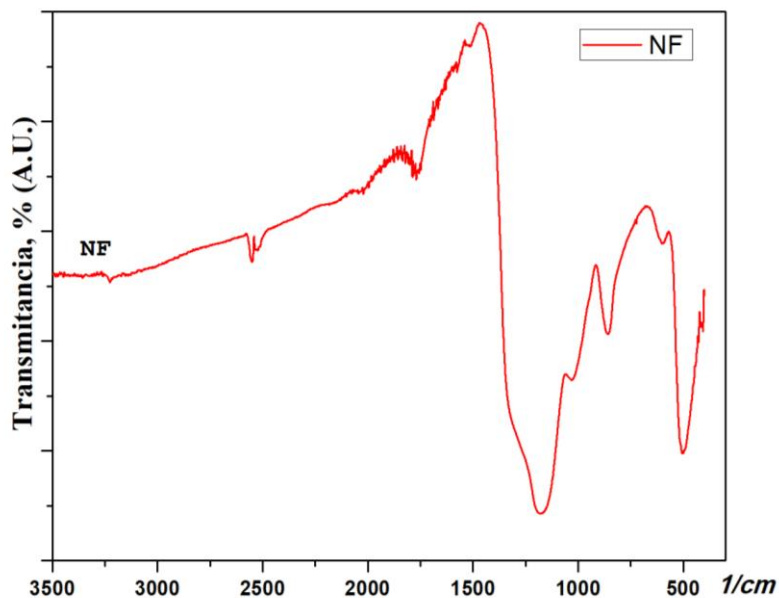
Figura 4. 2 Espectro de infrarrojo de las NFA.

En la figura 4.2, se puede observar el espectro de infrarrojo de las nanopartículas de silicio, evidenciando los grupos funcionales del tratamiento sintetizado. Los picos localizados en el rango de $3500 - 1500 \text{ cm}^{-1}$ corresponden a las vibraciones características de los enlaces O-H y C-H pertenecientes a los reactivos empleados como dispersantes.

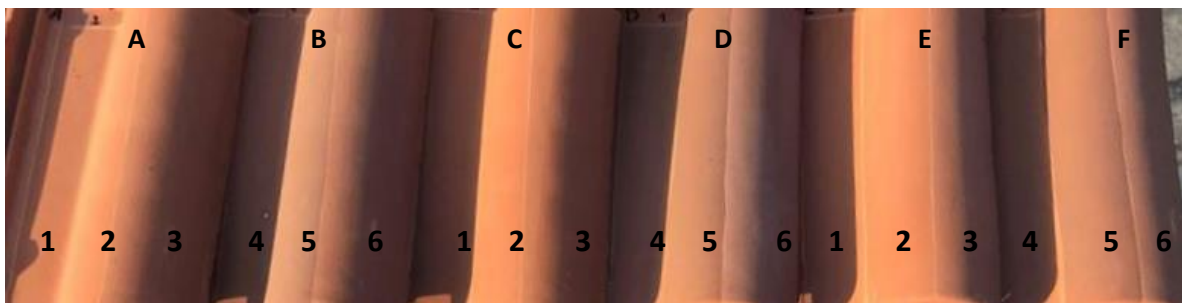
En la siguiente sección se describen y discuten los resultados obtenidos de la caracterización de los materiales expuestos a un ambiente natural, la cual se realizó mediante apariencia óptica según estándares colorimétricos, ángulo de contacto, y sortividad, esto con la finalidad de monitorear el comportamiento de los tratamientos y evaluar su durabilidad. Los resultados se dividen en mediciones a corto y largo plazo. Las tejas evaluadas a largo plazo fueron tratadas y posteriormente expuestas a 24 meses (24M) como se muestra en la figura 4.6. En la imagen se presenta la apariencia de las tejas de arcilla obtenida después de 24M de exposición ambiental (azotea del Instituto de Ingeniería Civil UANL). Los números indican las diferentes secciones con los tratamientos descritos en el apartado 3.1.5.

Figura 4. 6 Imagen de los especímenes 24M después de la aplicación de los tratamientos.

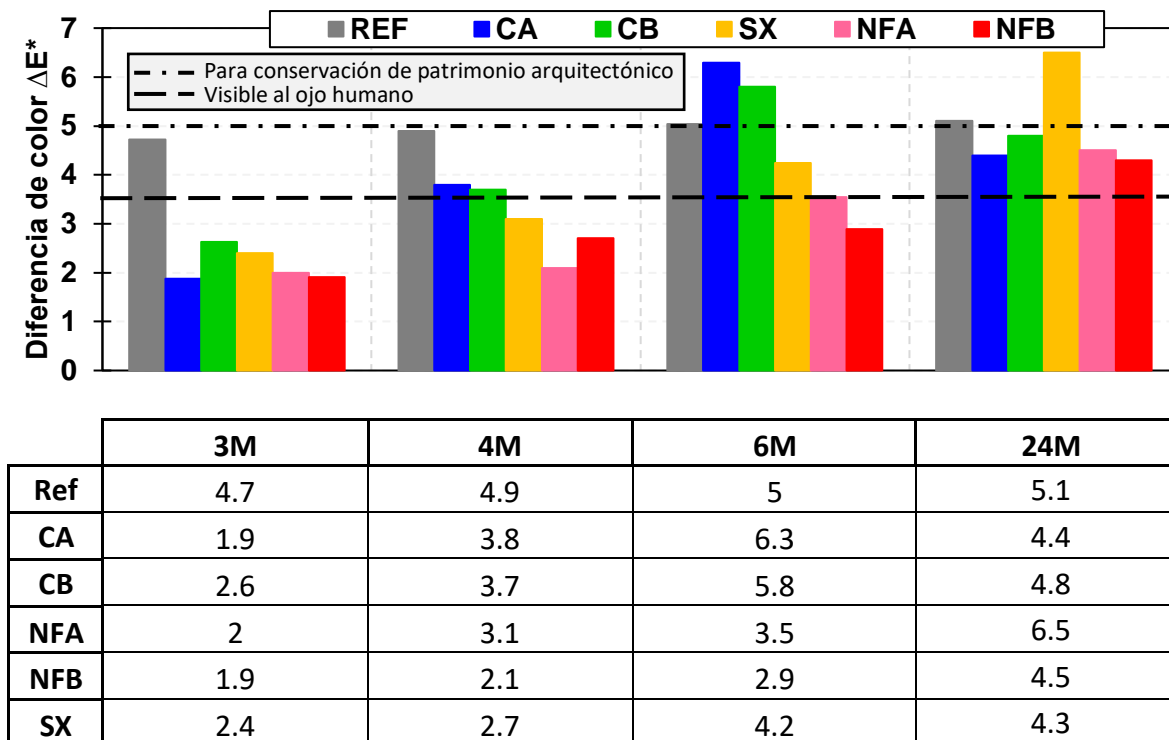
Figura 4. 7 Diferencia de color total ΔE^* de muestras de arcilla cocida tratadas a diferentes edades de exposición.

límite de diferencia de color permitido para edificaciones de interés histórico: $\Delta E^* > 5$ (García et al., 2012).

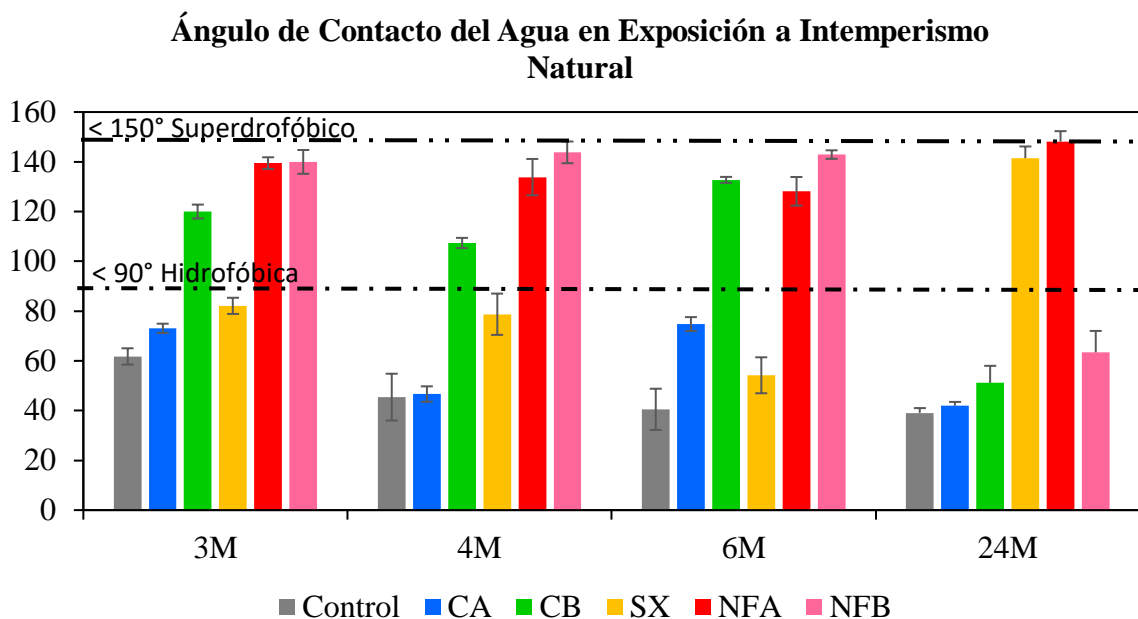
Figura 4. 8 Ángulo de contacto en muestras de arcilla cocida con diferentes tratamientos a diferentes edades.

Los resultados del ángulo de contacto estático se presentan en la figura 4.8, donde varios tratamientos lograron crear una superficie hidrofóbica y solo 2 lograron conservarla después de 24M.

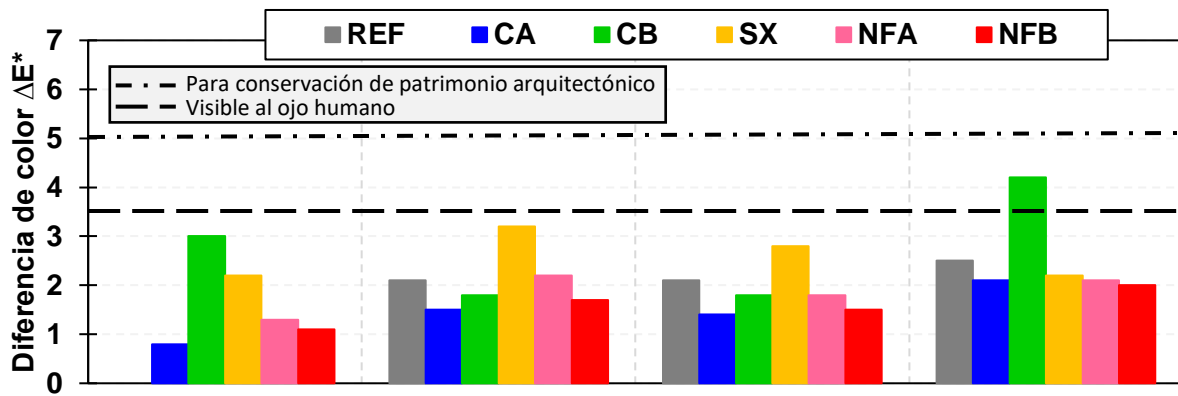
0h	500h	1000h	2000h
Ref.	0.0	2.1	2.5	2.1
CA	0.8	1.5	1.4	2.1
CB	3.0	1.8	1.8	4.2
NFA	1.3	2.2	1.8	2.1
NFB	1.1	1.7	1.5	2.0
SX	2.2	3.2	2.8	2.2

Los especímenes se expusieron a intemperismo acelerado en la cámara QUV con las especificaciones mencionadas en el apartado 3.2.1.2. Los cambios de color a distintos períodos de tiempo fueron evaluados y se presentan los resultados en la figura 4.12.

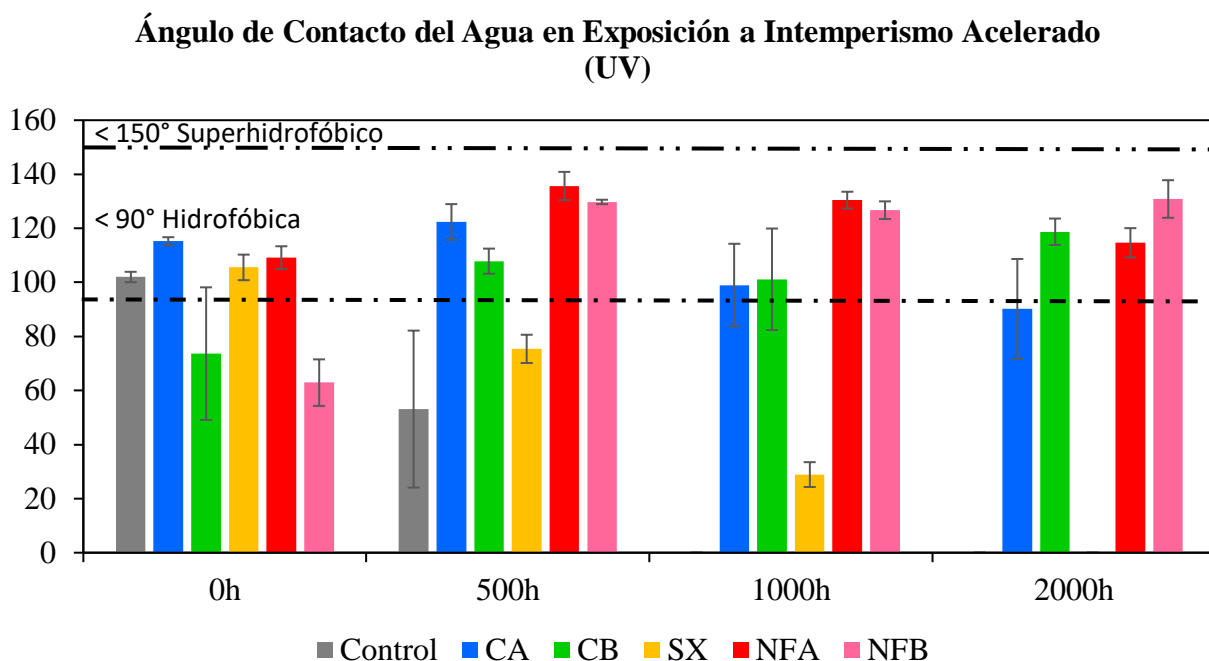
Figura 4. 13 Ángulo de contacto en muestras de arcilla cocida expuestas a intemperismo acelerado (UV) con diferentes tratamientos.

La hidrofobicidad fue evaluada a intervalos de 500h de exposición hasta completar las 2000h. Los resultados se presentan en la Figura 4.13, donde se observa como algunos tratamientos pierden la hidrofobicidad y otros la mantienen.

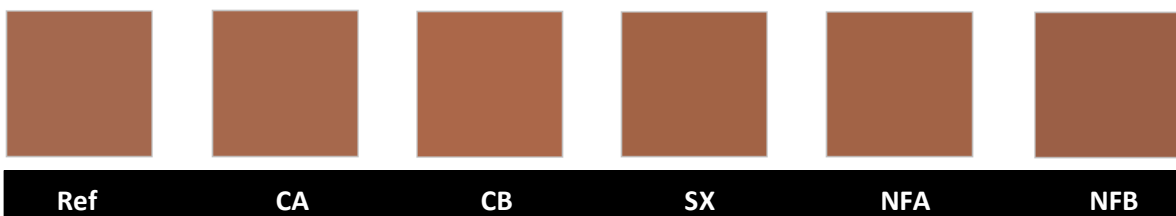
Figura 4. 14 Resultados de colorimetría obtenidos de tejas a) sin exposición, b) 2000h en cámara UV y c) 24 meses a ambiente industrial.

La figura 4.14, muestra el cambio de color de la exposición natural y acelerada a sus tiempos máximos (2000h y 24 meses). Se observa un cambio de color mayor en las tejas expuestas en el ambiente natural debido a los diversos contaminantes que se encuentran en el ambiente. Sin embargo, se conserva aún la hidrofobicidad de los tratamientos NFA y SX aún después de 2 años. Esto se atribuye a grupos funcionales CH_3 aún presentes en la superficie de las tejas. Por otra parte, algunas imágenes tomadas (véase la figura 4.15) después de un evento de lluvia en el mes de Mayo, se pudo constatar la humectabilidad de las tejas después de 4 meses de exposición. Para ello, se delimitó con una línea azul el área que se encontraba visiblemente húmeda. En efecto, en las muestras de las tejas se observa la humedad que se pudo concentrar en cada muestra. Aquí podemos comprobar visualmente la hidrofobicidad que brinda el tratamiento NFA, ya que es el único que muestra que las gotas no ingresaron a la matriz de la teja; repeliendo las gotas de la superficie y revelando nula presencia de zonas con humedad.

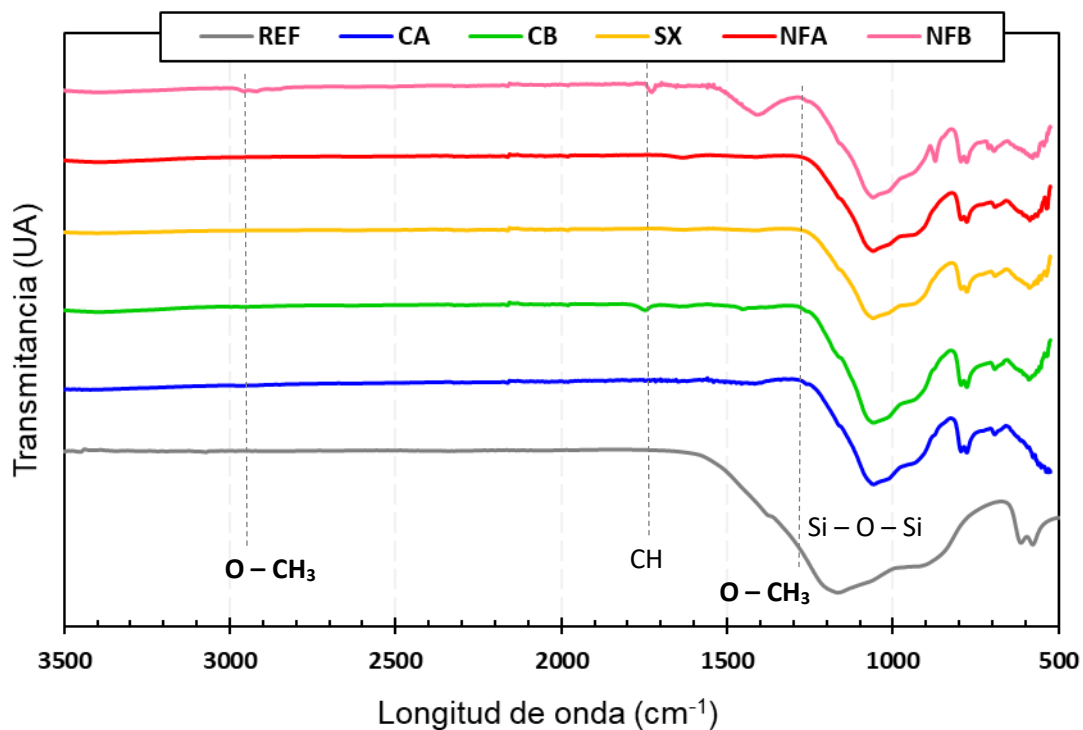
Figura 4. 17 Espectros FT-IR de tejas sin exposición y con los distintos tratamientos.

Espectros FT-IR de los especímenes se muestran en las figuras 4.17, 4.18 y 4.19, donde se identificaron los grupos funcionales de interés y los compuestos orgánicos presentes en las tejas.

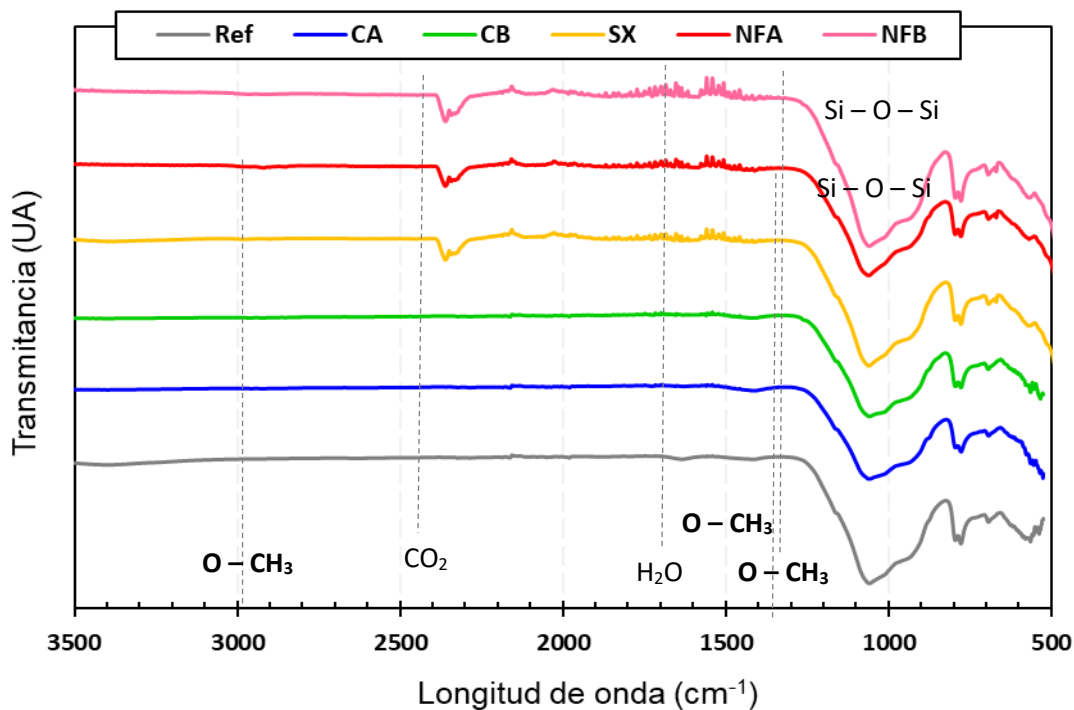
Figura 4. 18 Espectros FT-IR de tejas; expuestas a un ambiente acelerado (2000h).
