Universidad Autónoma de Nuevo León

Facultad de Ciencias Forestales

Monitoreo y evaluación de una reconversión agrícola-forestal y técnica de restauración de suelos en el municipio de Los Ramones, Nuevo León.

TRABAJO FINAL DE MAESTRÍA

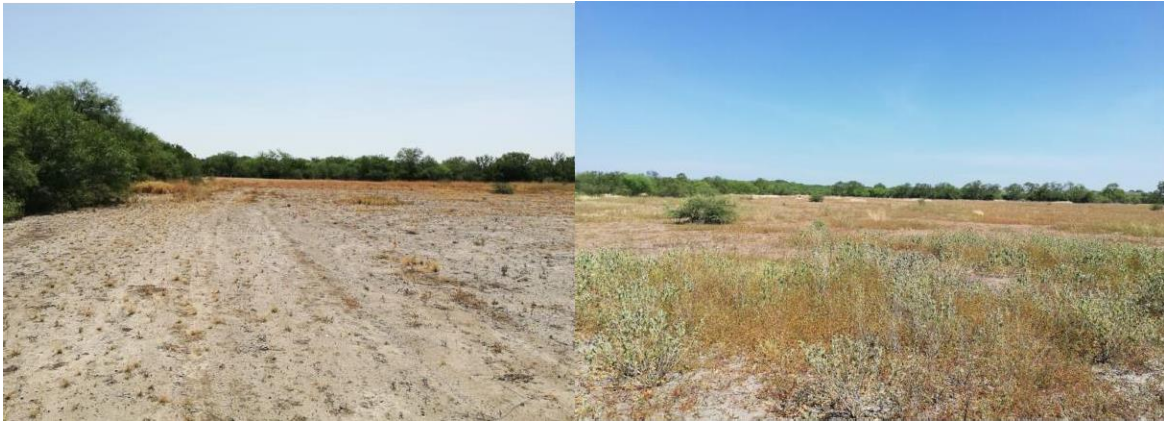
Foto 1. Áreas propuestas a restaurar sin vegetación y con vegetación invasora.

Para comenzar con el Programa de Reforestación se seleccionaron áreas dentro de un predio en el municipio de Los Ramones, N. L., las cuales se encuentran a una distancia aproximada de 1,040 Metros lineales de la Central Termoeléctrica Los Ramones propuesta (Foto 1).

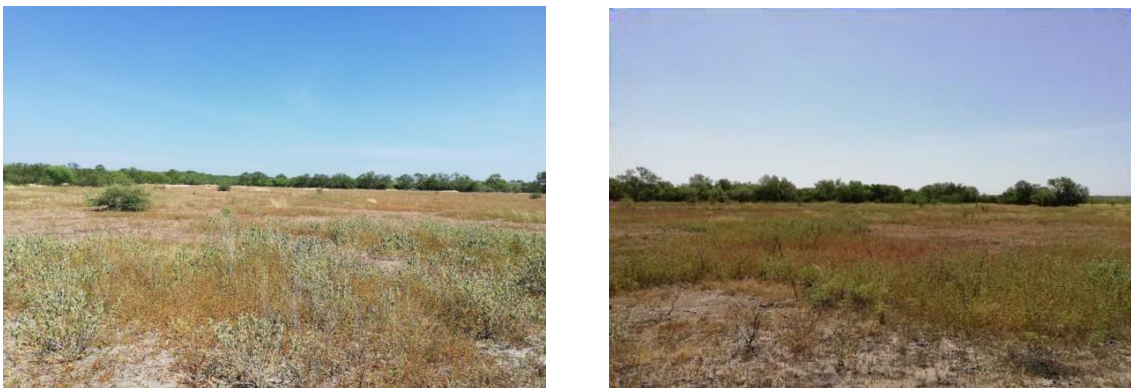
Foto 2 y 3. Condiciones de degradación en las que se encuentran las áreas a reforestar.

Cabe mencionar que es importante ubicar un área a reforestar que se encuentre dentro de un predio que no tengan futuras actividades de aprovechamiento o de desarrollo de infraestructuras. Las áreas mencionadas con anterioridad cuentan con antecedentes de aprovechamiento cinegético y ganadero y que se encuentran en sus alrededores con vegetación del matorral espinoso tamaulipeco (Foto 2 y 3).

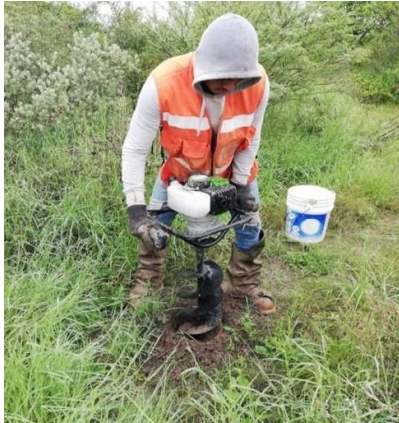
Una vez alcanzadas las propiedades requeridas de las plantas seleccionadas para el proyecto, fueron entregadas a las cuadrillas de reforestación para su posterior proceso de plantado en las zonas designadas, donde previamente se ejecutó el cavado de pozos

Foto 4. Muestra proceso de perforación de pozos de siembra

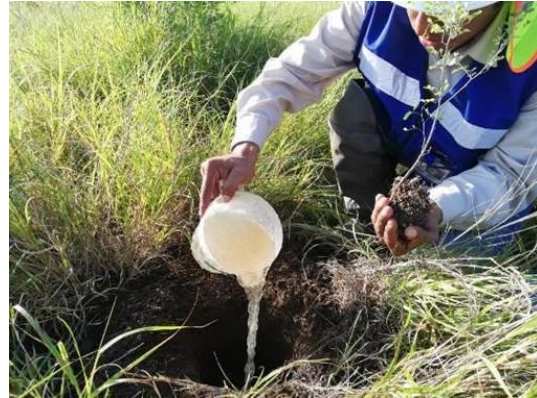
destinados para albergar a las plantas con una altura de 30 – 40 cm, que son enterradas con el sustrato aun intacto de los pozos mencionados con una mezcla de hidrogel y aseguradas con protecciones plásticas.

Foto 5. Muestra llenado con mezcla de hidrogel el pozo

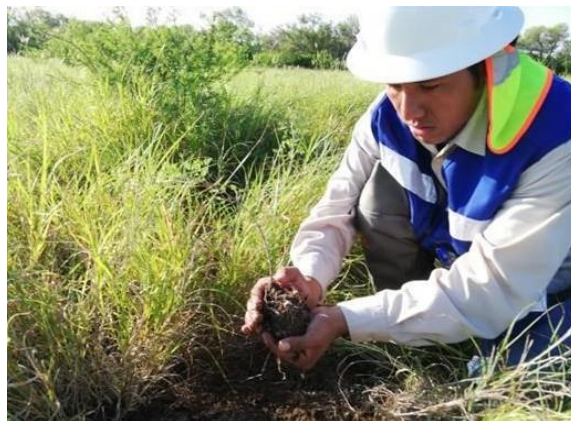
Foto 6. Muestra plantado de ejemplar vegetal.

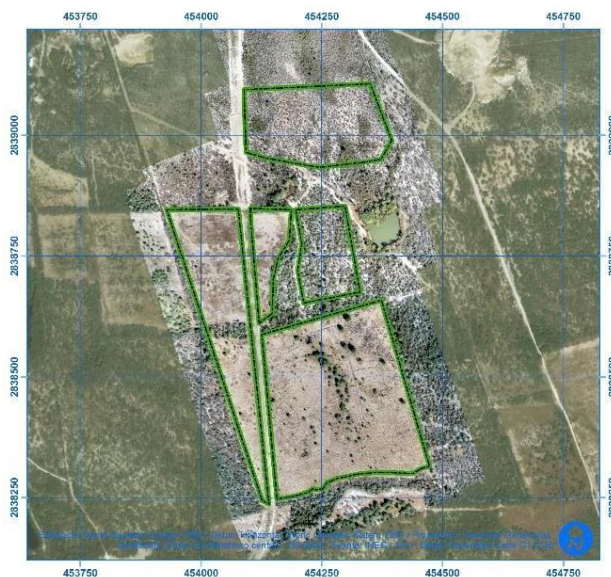
Fue seleccionada un área de amortiguamiento de 225,437.87 m² (Figura 19), donde se mantendrá la protección del suelo mediante Obras de Manejo de Suelos y Recarga de Acuíferos, lo cual se añade a los beneficios proporcionados por las actividades de reforestación que se llevan a cabo en esa zona.

Figura 19. Localización del área de amortiguamiento sobre las cuales se ubicarán las obras de mitigación.

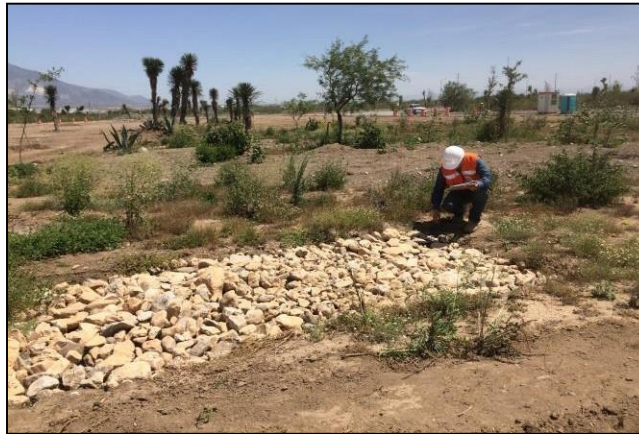
Foto 7 .Ejemplo de una zanja de infiltración a realizar.

Las zanjas de infiltración son un tipo de obras alternativas de drenaje urbano, usadas para captar parcial o totalmente el escurrimiento superficial generado por una tormenta. El fin es disminuir el caudal máximo y volumen total de escorrentía, recargar la napa subterránea y mejorar la calidad del efluente. Son excavaciones largas y angostas, de profundidad del orden de 1 a 3 metros, las cuales deben estar rellenas con suelo poroso.

El funcionamiento es bien simple, primero ingresa el agua a través de la superficie o desde redes de conducto, luego ésta se almacena temporalmente en su interior para posteriormente ser evacuada a través de las paredes y fondo de la zanja mediante infiltración.

La construcción de este tipo de obras para la captura de agua de lluvia, ha permitido proporcionar una técnica adecuada para reducir los actuales índices de desertificación y también propiciar el proceso de infiltración de las aguas de lluvia bajo condiciones edafoclimáticas desfavorables (Foto 2).

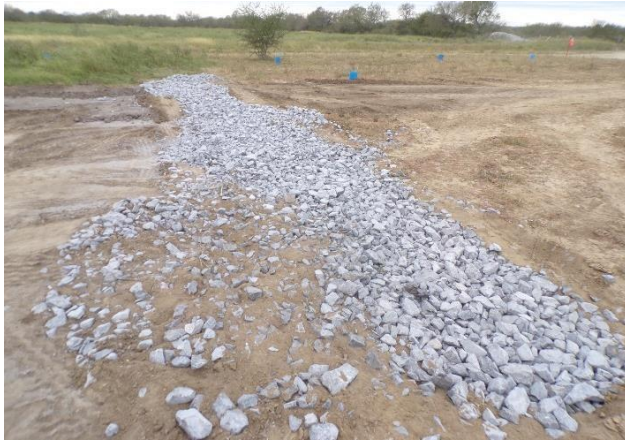
Otro aspecto a evaluar fueron las zanjas de infiltración construidas en el área del proyecto, las cuales solo se monitorearon de manera visual y se fue evaluando cualitativamente. Las áreas en donde fueron construidas estas zanjas, presentaban inundación de acuerdo con el estudio de riesgo hidrológico, precisamente para favorecer la infiltración del suelo y la dispersión del flujo hídrico en la zona de plantación, obteniendo que la vegetación alrededor de las zanjas sea más abundante (Foto 8 y 9).

Foto 8. Zanja recién terminada enero 2019.

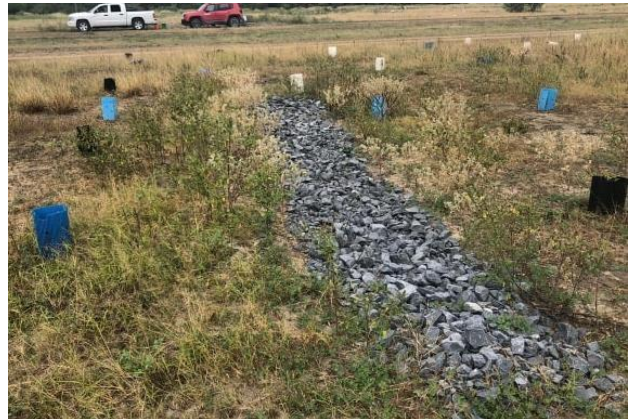
Foto 9. Zanja con vegetación octubre 2019.
