**UNIVERSIDAD AUTÓNOMA DE NUEVO LEÓN**

**FACULTAD DE INGENIERÍA CIVIL**

**EFFECTO DE LA COHESIÓN EN LA ADHERENCIA Y  
DURABILIDAD DE MORTEROS DE REPARACIÓN BINARIOS  
ADICIONADOS CON MICROFIBRAS DE POLIPROPILENO BAJO  
LA ACCIÓN DE CO<sub>2</sub> ACELERADO**

**Como requisito para obtener el Grado de Maestría en Ciencias  
con Orientación en Materiales de Construcción.**

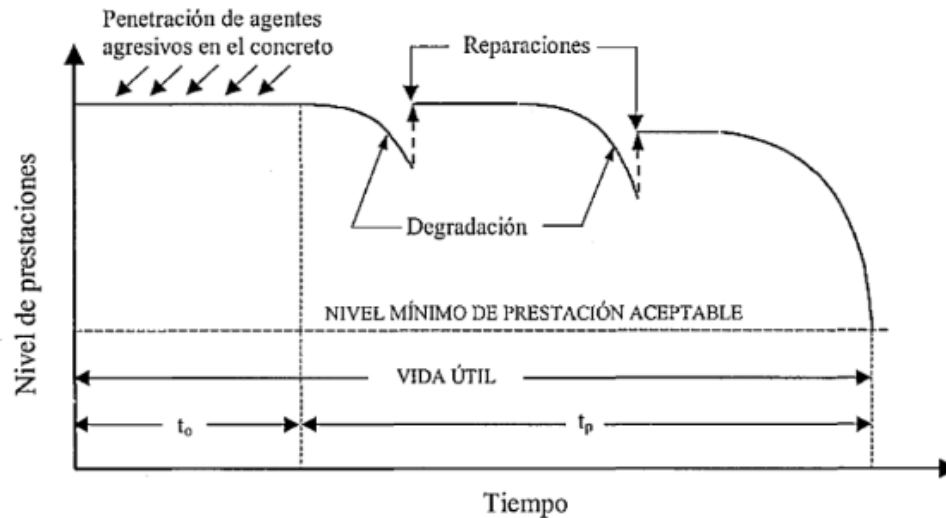
Figura 1.- Esquema representando la vida útil de una estructura de concreto (Sanjuan-Barbudo, Miguel ; Castro, 2001)

De acuerdo con autores (Sanjuan-Barbudo, Miguel ; Castro, 2001) la vida útil de una estructura de concreto reforzado tiene dos periodos relevantes (véase, Figura 1), el de iniciación ( $t_0$ ) y el de propagación ( $t_p$ ). En el primer periodo es donde el concreto permanece sin alteraciones, mientras está expuesto a diversos agentes agresivos. El periodo de propagación se caracteriza por ser aquel donde los agentes agresivos propician un daño o proceso deleznable o demeritorio, hasta el punto de que la integridad de la estructura o funcionalidad del elemento o estructura es inaceptable.

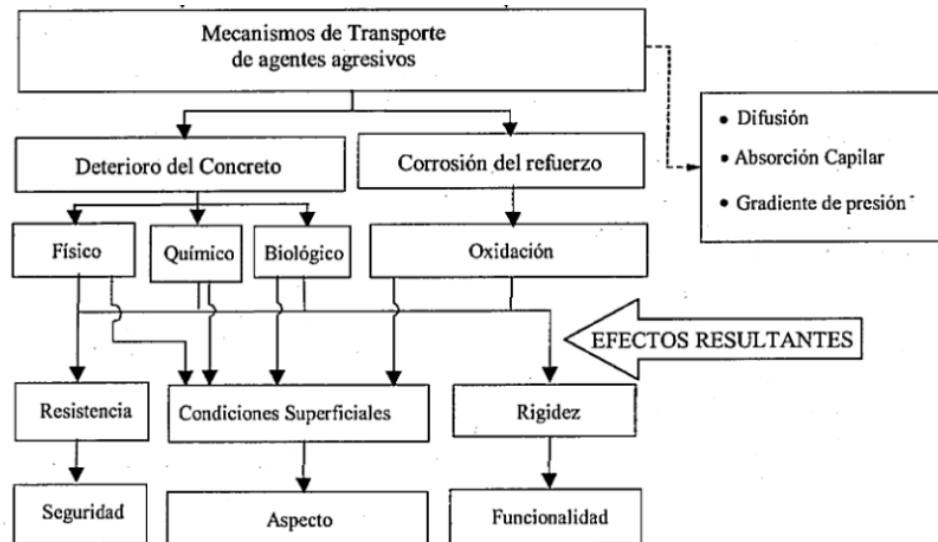
Figura 3.- Factores que afectan al concreto armado (Sanjuan-Barbudo, Miguel ; Castro, 2001)

Los factores descritos en la Figura 3 son aquellos causantes de dañar el concreto armado, y estos pueden ser físicos, químicos o biológicos. Entre los factores físicos se encuentran aquellos generados por la erosión, impactos, explosiones, abrasiones, cambios bruscos en la temperatura, congelamiento-deshielo y las propias cargas inerciales o de servicio (cambios de uso, asentamientos, cargas mantenidas en el tiempo) en una estructura. El contacto con aguas marinas, puras, ácidas, sulfatadas o agentes ambientales, representan algunos tipos de ataques químicos. Por último, tenemos los factores biológicos consideramos a los microorganismos, algas o seres vivos, quienes segregan, alimentan o inducen daños debido a la simbiosis con el sustrato (Sanjuan-Barbudo, Miguel ; Castro, 2001). Los efectos adversos de la contribución individual o en sinergia de los factores antes mencionados produce que los elementos o estructura de concreto reforzado se vean afectadas en sus propiedades mecánicas, superficies o comportamiento estructural, en demerito de las características estéticas, funcionales y de servicio que originalmente fueron proyectadas.

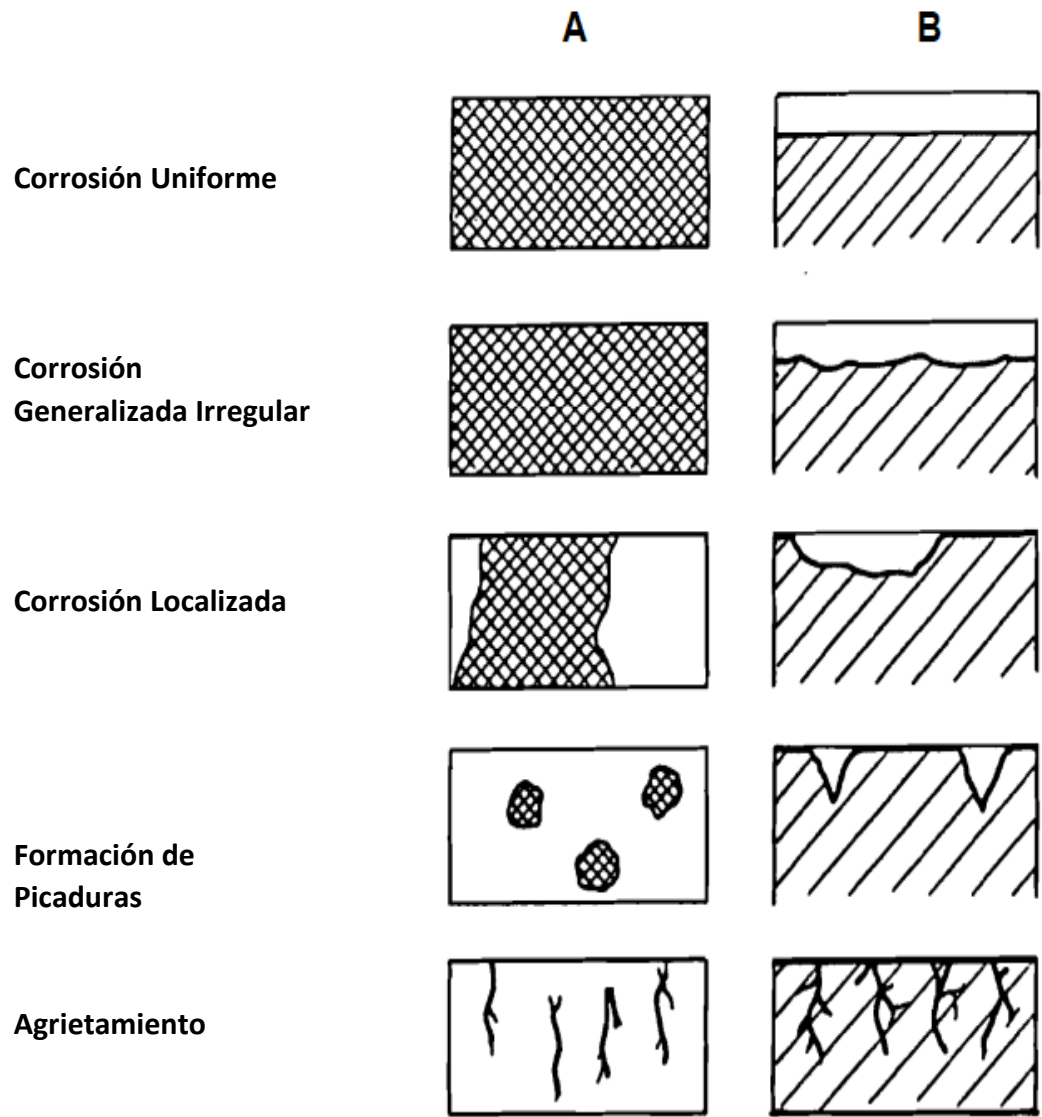
Figura 5.- Morfología de la corrosión (Andrade & Feliu, 1989)

La clasificación de la forma o morfología en que se presenta la corrosión (Figura 5), resulta útil para la evaluación del daño producido, presentándose en una forma uniforme, localizada, picadura, fisuramiento o agrietamiento. La corrosión uniforme, es práctica ya que permite determinar la vida útil mediante el avance del daño sobre la superficie del metal. La corrosión por picadura o localizada se refiere a los ataques en puntos aislados de la superficie metálica pasiva, propagándose de forma de canales cilíndricos hacia el interior.

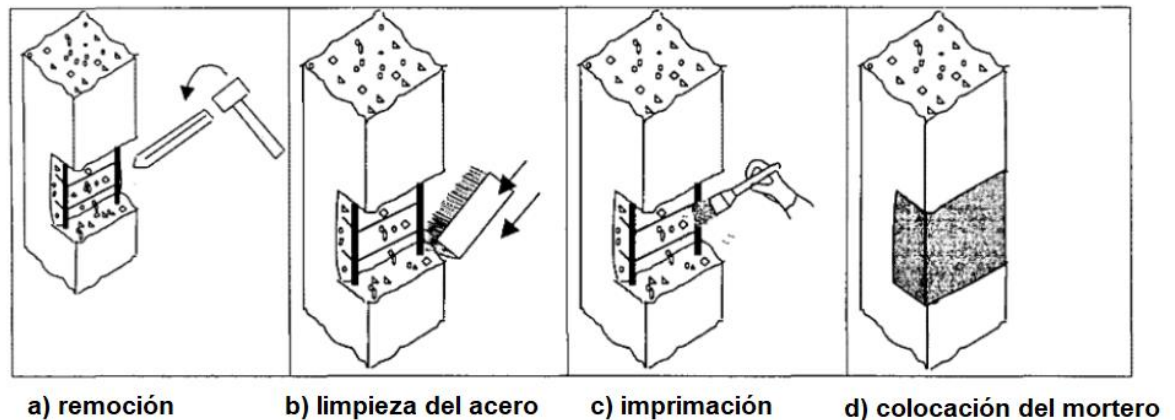
*Figura 9.- Proceso de reparación tipo parcheo (Castro, 2012)*

El método mayormente usado para las reparaciones de concreto con problemas de corrosión. Consiste en remover el concreto deteriorado y los productos de corrosión del acero de refuerzo, aplicar algún agente de imprimación al armado, un agente de unión entre mortero y sustrato (**¡Error! No se encuentra el origen de la referencia.**). Los morteros de reparación deben ser compatibles al material a reemplazar (Castro, 2012).

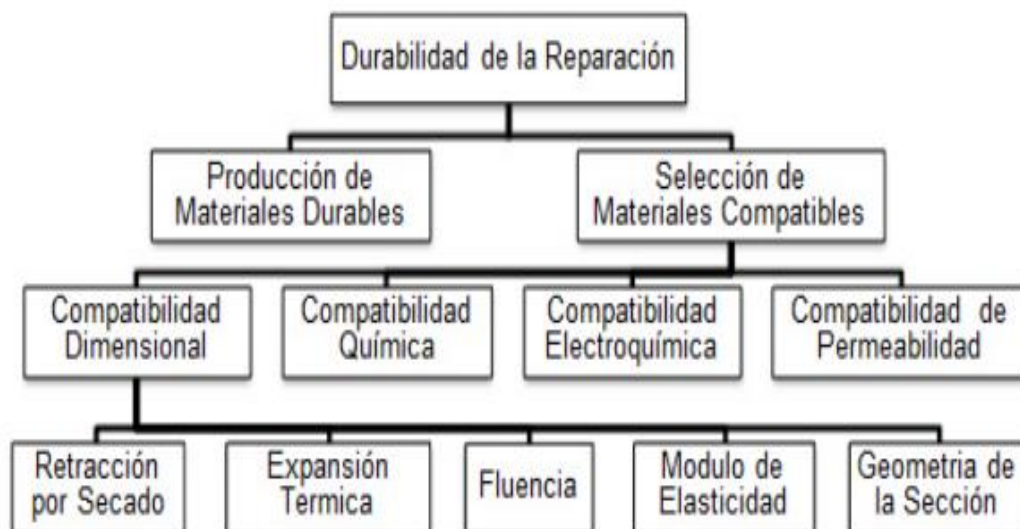
Figura 10.- Factores que afectan la durabilidad de un material de reparación (Morgan, 1996)

En la Figura 10 se muestran las características más relevantes para la durabilidad de las reparaciones en general. Dentro de la primera instancia es la selección del material denominado compatible, en su compatibilidad dimensional, química, electroquímica y permeabilidad. Las características que evaluar en primer instancia serán: la de retracción por secado, expansión térmica, fluencia, módulo de elasticidad y geometría de la sección.

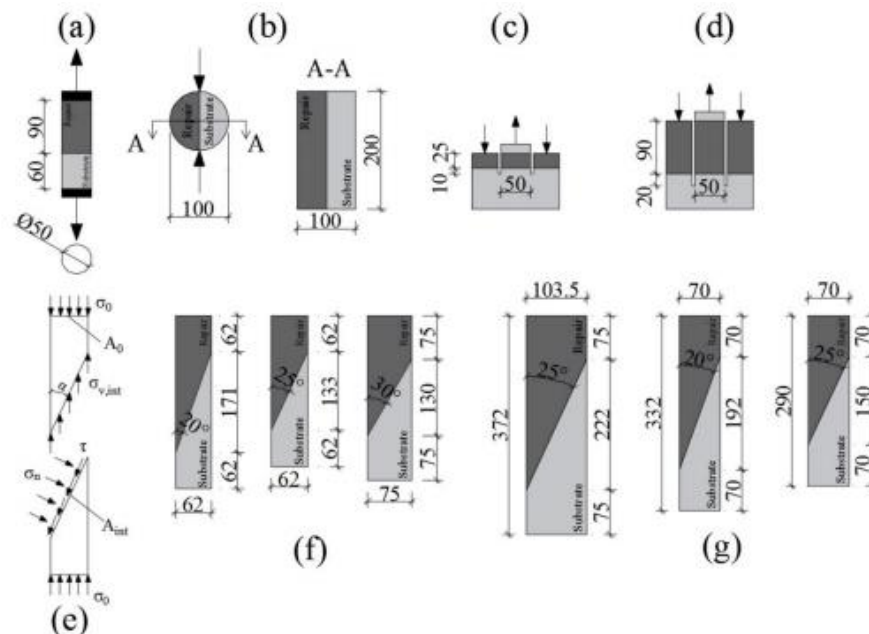
Figura 12.- Prototipos de especímenes cilíndricos y prismáticos: a) tensión directa, b) compresión diametral (tensión indirecta), c) y d) cortante y f) y g) ensayos a cortante oblicuo, dimensiones en mm (Zanotti & Randl, 2019)

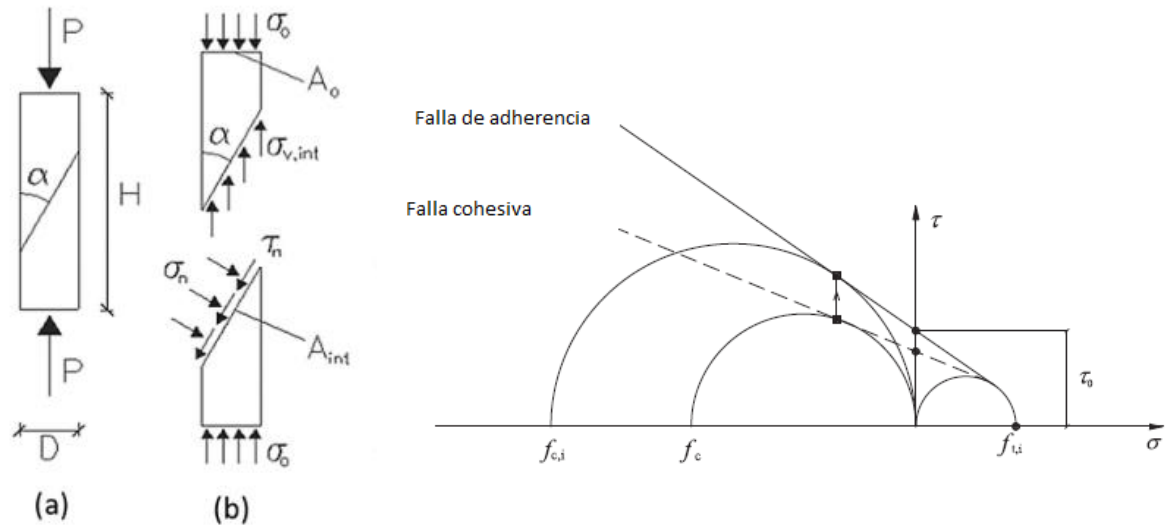
Figura 13.- Estados de Esfuerzo internos en un elemento con angulo preferencial y envolventes de falla (Zanotti, Rostagno, & Tingley, 2018)

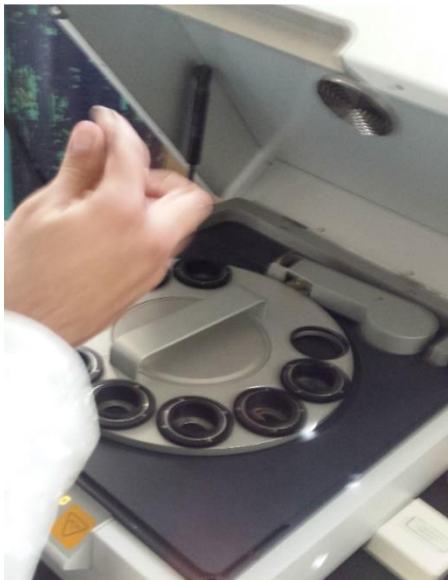
Figura 14.- Equipo de FRX

Se utilizó esta técnica para determinar la composición química en forma de óxidos. En la técnica las muestras son bombardeadas con protones de alta energía en forma de rayos X, que desplazan los electrones de capas internas del átomo, haciendo que los electrones externos ocupen los sitios vacantes emitiendo una radiación característica del elemento. El equipo utilizado en esta técnica fue uno del modelo Epsilon 3 de PANalytical (*Figura 14*).

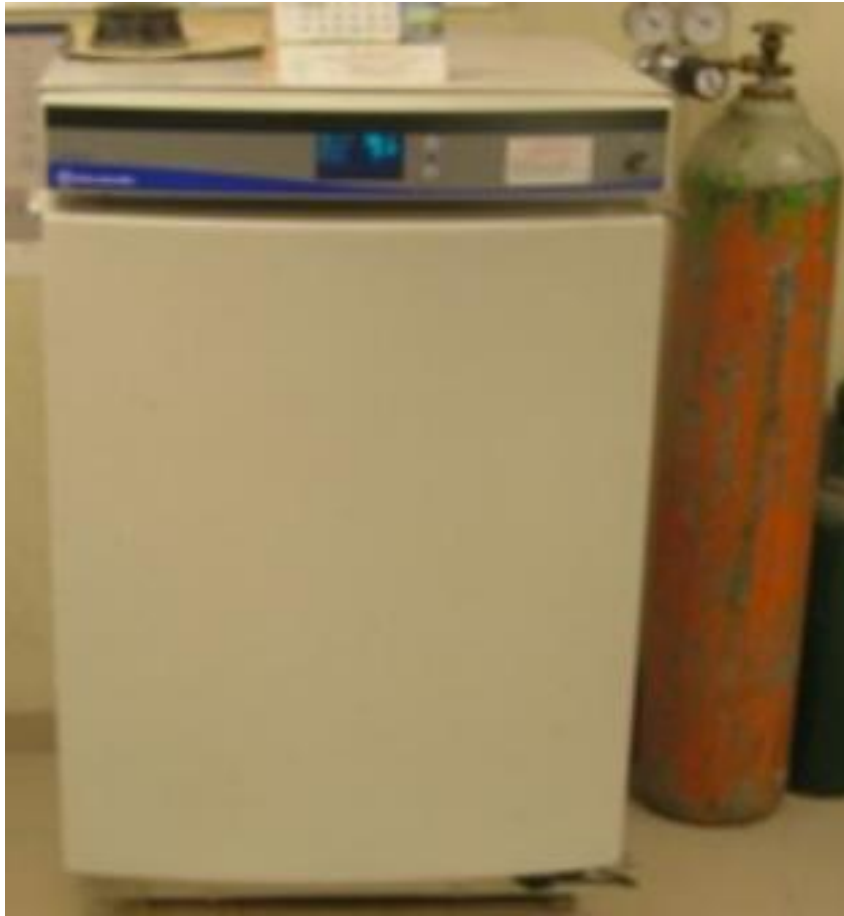
Figura 15.- Cámara de carbonatación acelerada

Las muestras de mortero que están sujetas al dióxido de carbono, agente de deterioro de interés para este desarrollo experimental. Se emplea una cámara de carbonatación acelerada marca Fisher modelo ISOTEMP 40369. Dicho dispositivo permite mantener la concentración de CO<sub>2</sub> en su interior a la concentración de 4%, la humedad relativa entre 60-70% y una temperatura constante de 30° C. Para la determinación de la profundidad de carbonatación se elaboraron piezas prismáticas de mortero para las 4 mezclas con dimensiones 5 x 5 x 25 cm.

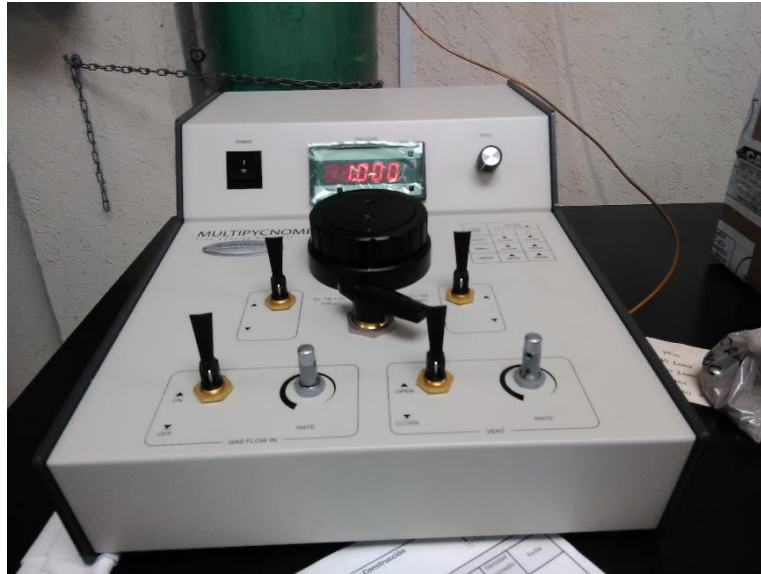
Figura 16.- Picnómetro para determinar densidad de los cementantes.

Se utilizó cemento portland ordinario (CPO) de acuerdo con la norma mexicana NMX-C-414-ONNCCCE-2017 (ONNCCCE, 2017), de la marca Moctezuma. La composición química se presentará en Tabla 2. La densidad relativa del cemento fue de  $3.17 \text{ gr/cm}^3$ , acorde a ASTM-C188 (ASTM, 1985) y mediante el uso de un picnómetro como el que se muestra en la Figura 16.

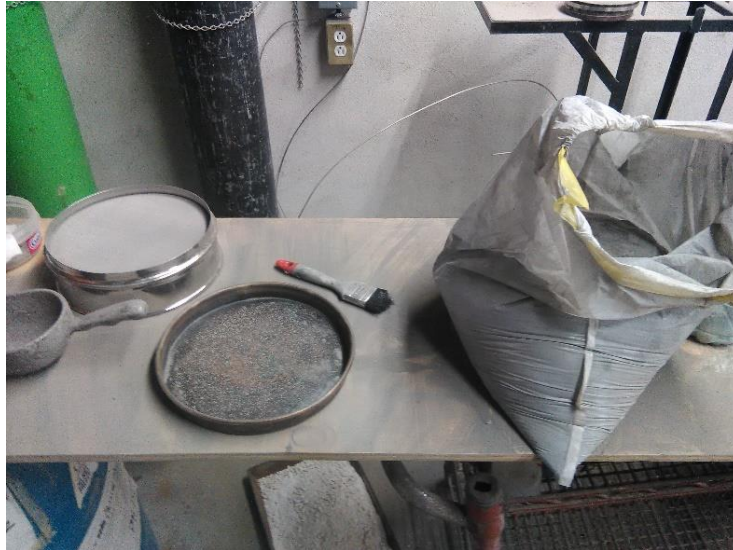
Figura 17.- Muestra de ceniza volante y posterior cribado por malla #100

La ceniza volante que se utiliza proviene de la planta carboeléctrica, José López Portillo, de la comunidad de Nava, Coahuila. Su composición química fue determinada antes y después de su cribado. La Figura 17 muestra el tratamiento mecánico utilizado fue tamizado por la malla No. 100, con una abertura de 150 $\mu$ m, teniendo la finalidad de reducir los tamaños de las partículas e incrementar el índice de actividad puzolánica de la ceniza volante. Por medio del Equipo Microtrac se ha caracterizado la distribución de tamaños de las partículas (

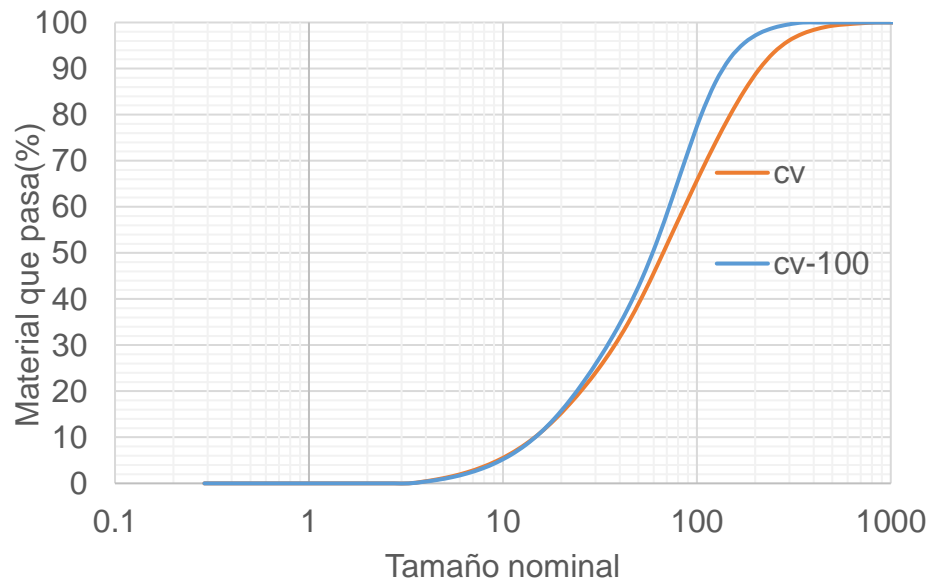
Figura 18.- Distribución del tamaño de partículas de la ceniza volante antes y después del cribado mecánico (DTP)

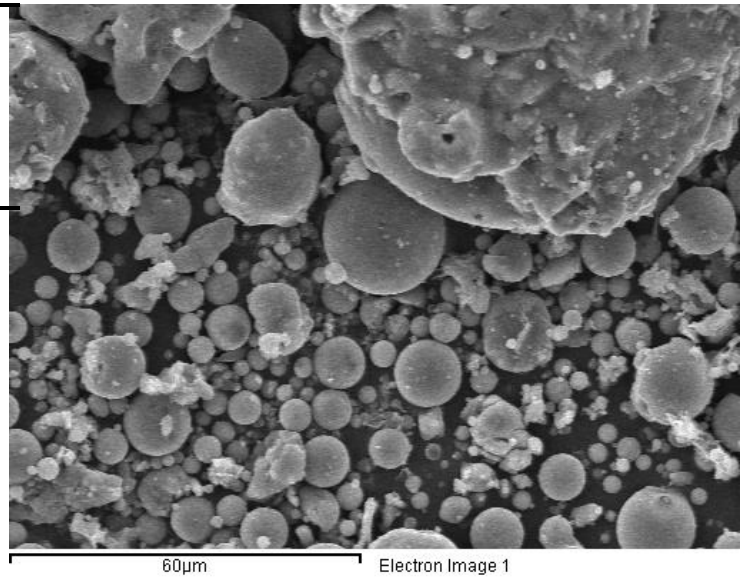
Elemento	Peso%	Atomico %	Comp%	Formula
C K	19.99	26.44	73.24	CO2
Al K	4.47	2.63	8.45	Al2O3
Si K	7.95	4.50	17.00	SiO2
K K	0.40	0.16	0.48	K2O
Fe K	0.64	0.18	0.83	FeO
O	66.55	66.09		
<b>Total</b>	<b>100.00</b>

Elemento	Peso%	Atomic%	Compd%	Formula
C K	15.60	21.73	57.16	CO2
Al K	4.88	3.03	9.23	Al2O3
Si K	14.62	8.71	31.28	SiO2
K K	0.34	0.14	0.41	K2O
Fe K	1.50	0.45	1.93	FeO
O	63.06	65.94		
<b>Total</b>	<b>100.00</b>

Figura 20.- Muestra de ceniza volante vista en MEB-EDS sin cribado (arriba) y después de cribado por malla 100 (abajo).

primera instancia (Figura 20), lo que hizo factible el cribado y remoción de dichas partículas, este procedimiento fue corroborado por pruebas subsecuentes como pruebas adicionales de MEB-EDS, Florescencia de Rayos X y Pruebas de Ignición.

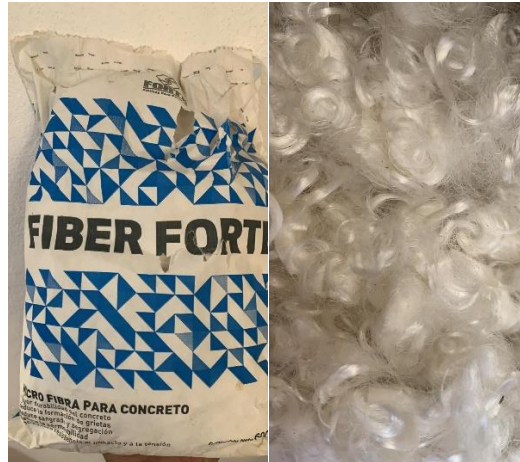
Figura 22.- Microfibras de la marca Forte.

Las fibras de poliméricas son de polipropileno virgen con una longitud de 6 mm, de la marca Forte. La densidad relativa es de 0.91 g/cm<sup>3</sup>. La resistencia a la tensión es de entre 571 MPa (Figura 22). La Tabla 5, ilustra los datos técnicos de las microfibras a utilizar, nótese que el fabricante menciona el valor bajo de conductividad eléctrica que posee y no posee absorción alguna.

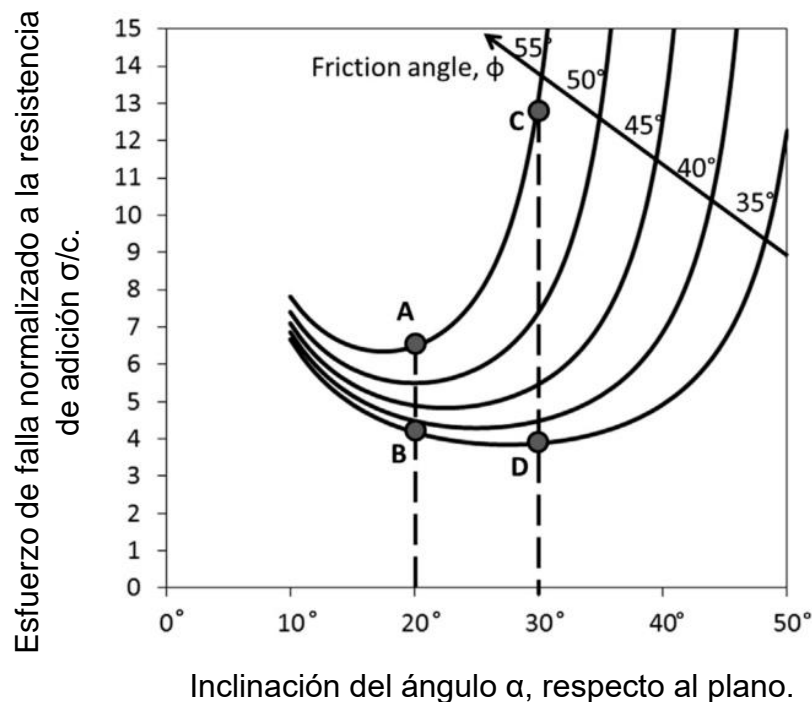
Figura 25.- Predicción de la falla del esfuerzo cortante en función de la inclinación del plano de falla y el ángulo de fricción interfacial (Banthia et al., 2014)

Luego de 28 días de curado, se procedió a generar planos de falla, en función de tres ángulos,  $20^\circ$ ,  $25^\circ$  y  $30^\circ$ . En la Figura 25, muestra como la influencia del ángulo  $\alpha$ , que se encuentran dentro del rango de 20 a 30 grados, es de menor orden que aquellos superiores a 30 grados; al momento de encontrar el ángulo de fricción interna del mortero de reparación. Mediante una sierra de corte se realizaron los planos pertinentes. El tratamiento de la superficie se realizó con un cepillo de alambre, la rugosidad solo fue evaluada de forma visual. Los

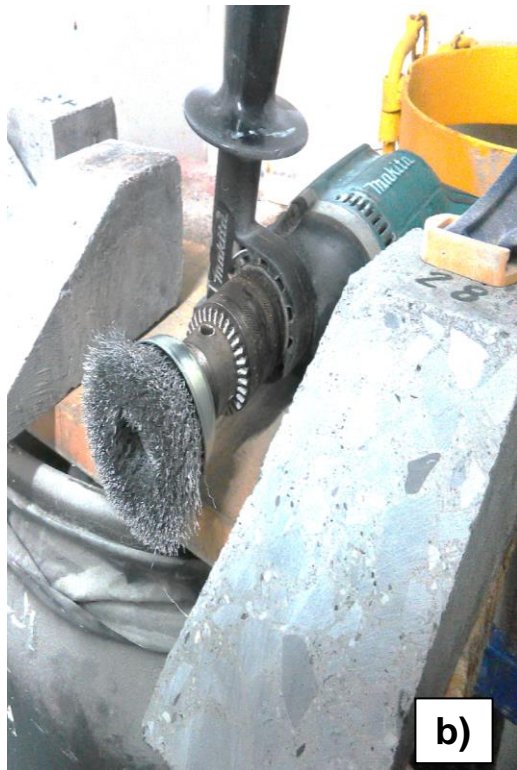
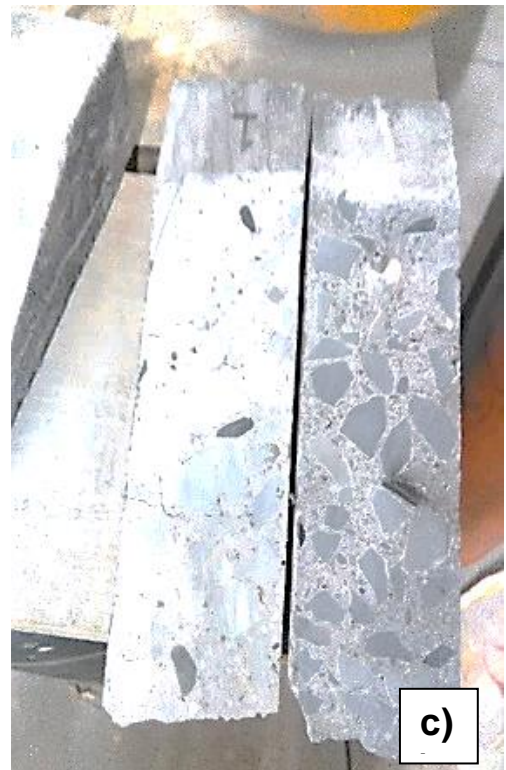
Figura 26.- a) Especímenes con los ángulos preferenciales de 20°, 25° y 30°,  
b) Equipo para limpieza superficial y c) Muestras listas para reparación

La Figura 26 ejemplifica a las muestras usadas en la reparación con los ángulos preferenciales definidos en el párrafo anterior. En primer lugar, el inciso a, representa a los especímenes luego del corte con disco adiamantado. En segunda instancia, el inciso b, hace constancia del tratamiento superficial por medio de un taladro con una escobeta metálica, eso para remover todo material no adherido y, por último, el inciso c, se observa las piezas listas para su posterior reparación mediante la aplicación de los morteros de reparación que esta investigación evalúa. Zanotti y colaboradores (Zanotti et al., 2018), aseveran que superficies finas tienen a disminuir la fricción interna y aislar la cohesión, cuyo parámetro es parte de las metas de esta investigación.

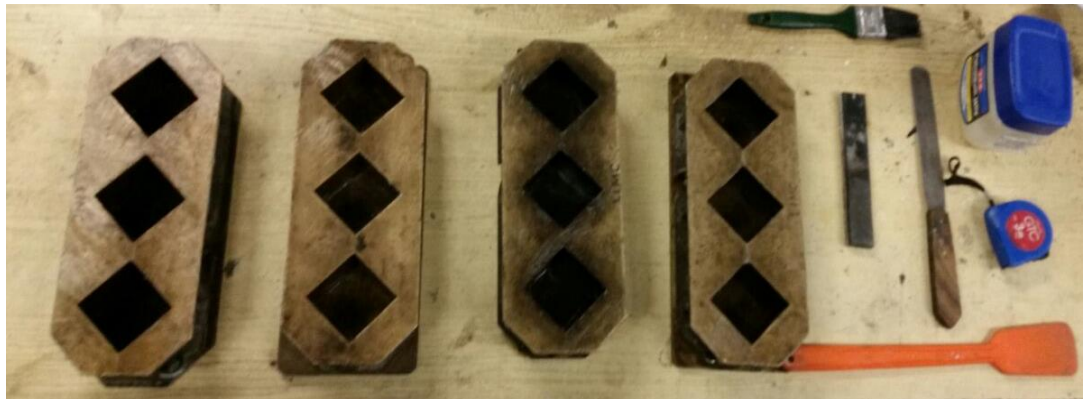
Figura 27.- Moldes para especímenes a compresión.

Se determinó la consistencia de los morteros y resistencias a compresión mediante los procedimientos que la ASTM C 305 y ASTM C 109 (ASTM International, 2010) (Figura 27 y 30), esta parte del programa experimental fue necesario para evaluar la dosificación del aditivo plastificante. En este estudio se utiliza el aditivo policarboxilato comercial, con una dosificación de 5.5 c.c./kg de cemento. En la Figura 31 se muestra las resistencias a compresión de los especímenes.

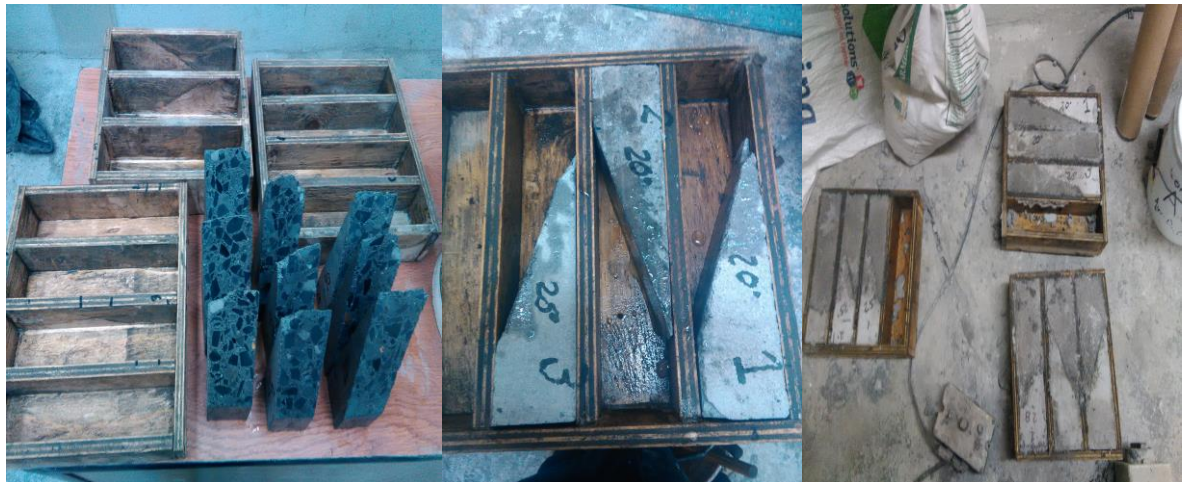
Figura 30.-Procedimiento de colocación de morteros de reparación a sustratos.

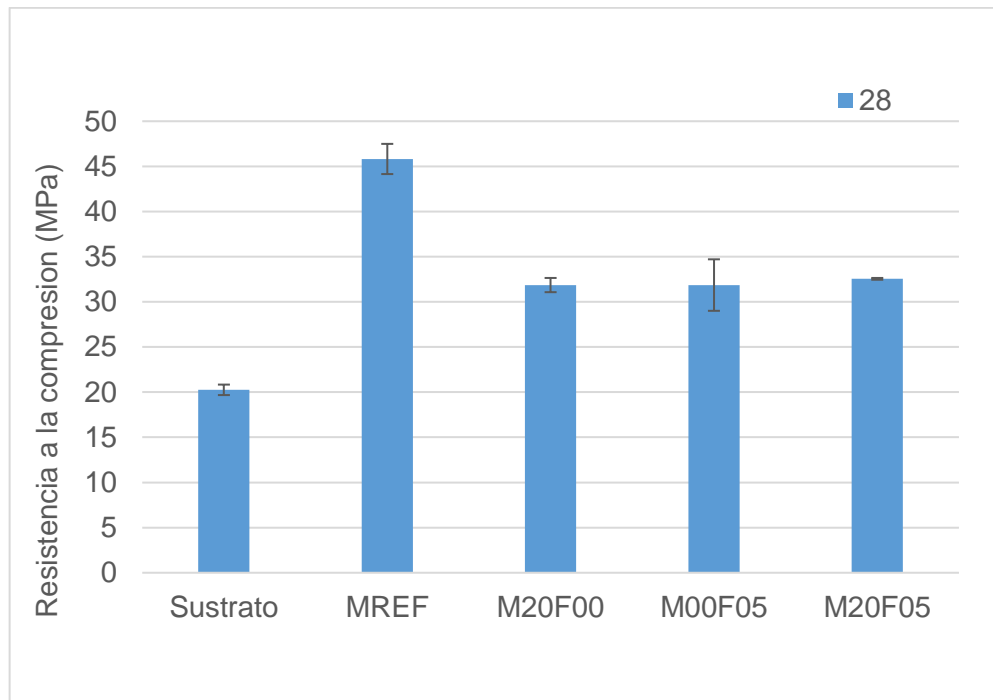
Figura 31.- Resistencia a la compresión de sustrato y morteros (28 días).

Al utilizarse material suplementario en sustitución en este caso ceniza volante y fibras de polipropileno, se explica el comportamiento observado planteando una redistribución de la estructura de vacíos y a la presencia de una interfaz entre fibras de polipropileno y los granos de cemento y ceniza volante (Karahhan & Atiş, 2011). Adicional al fenómeno previamente descrito, la utilización de la ceniza volante, ralentiza el desarrollo de resistencia mecánica a edades tempranas ya que su contribución se aprecia a edades superiores (>28 días) (Duran-Herrera et al., 2011; Karahan & Atiş, 2011; Nath & Sarker, 2011).

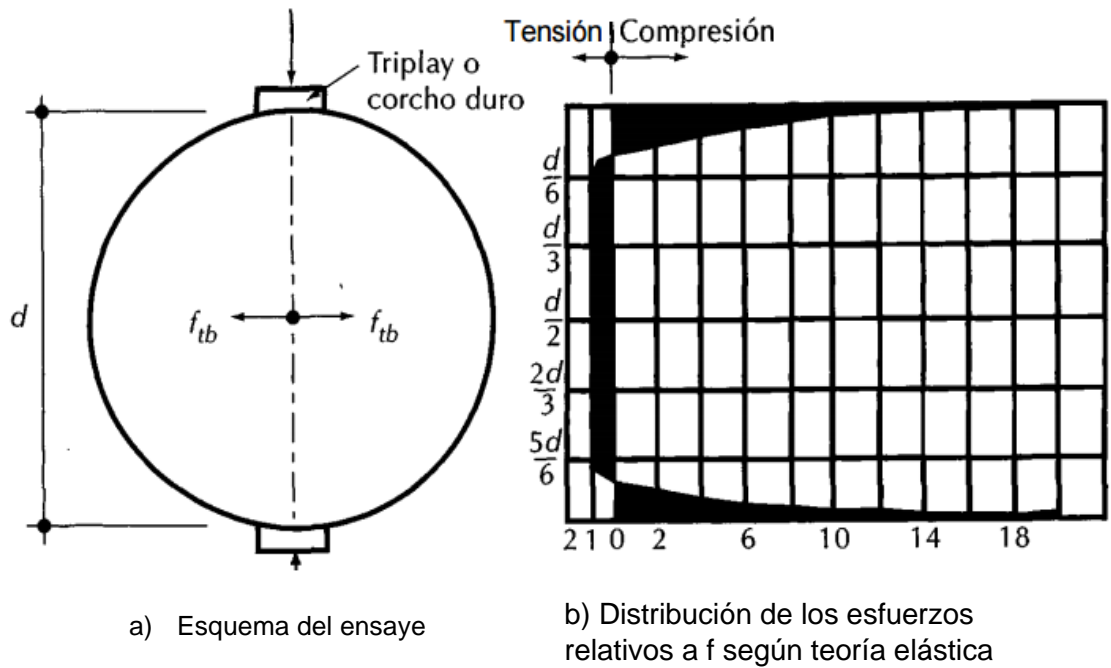
Figura 32.-Distribución de esfuerzos y tipo de carga en tensión indirecta (González Cuevas & Robles, 2005).

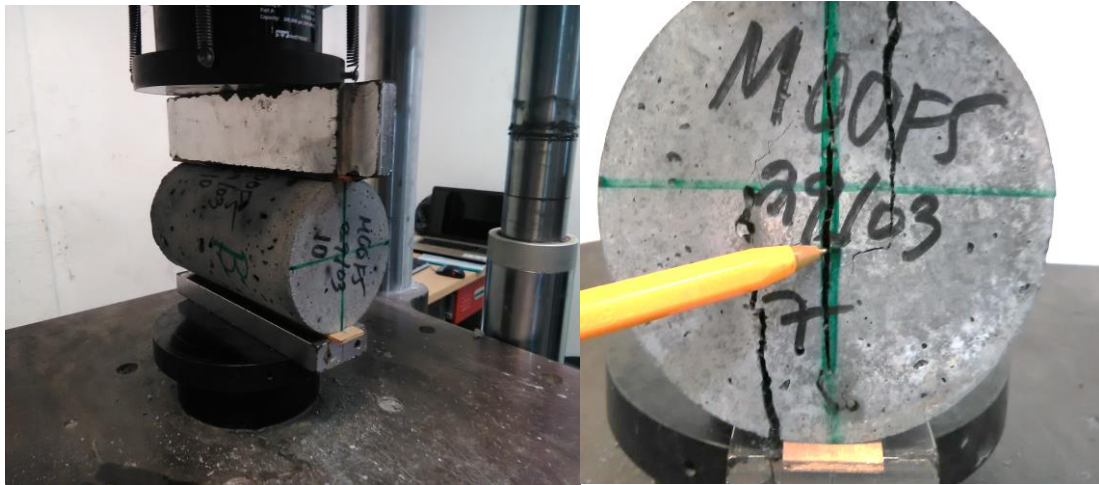
Figura 33.- Ensayo a compresión diametral y grieta en zona de tensión máxima.

Se presentan los resultados de la resistencia a tensión indirecta acorde a ASTM C 496 (Figura 33). La información que estos resultados proporcionaron fueron la base para la creación de los círculos de Mohr, del estado de esfuerzos en tensión del concreto. Mehta (Mehta, 1988) asevera que la resistencia tensión/compresión depende del nivel general de la resistencia a la compresión; a resistencia a la compresión más alta, la relación será más baja. Afirma que la resistencia tensión/ compresión es del orden del 10 al 11% para concretos de baja resistencia. En la Figura 35, se aprecia que al aumentar la resistencia a compresión el valor porcentual de la relación entre resistencia a tensión/ compresión era más baja que en los casos donde las resistencias del concreto a compresión eran menores, concordando con la literatura, así como, que el orden de los valores reportados están dentro de los valores reportados.

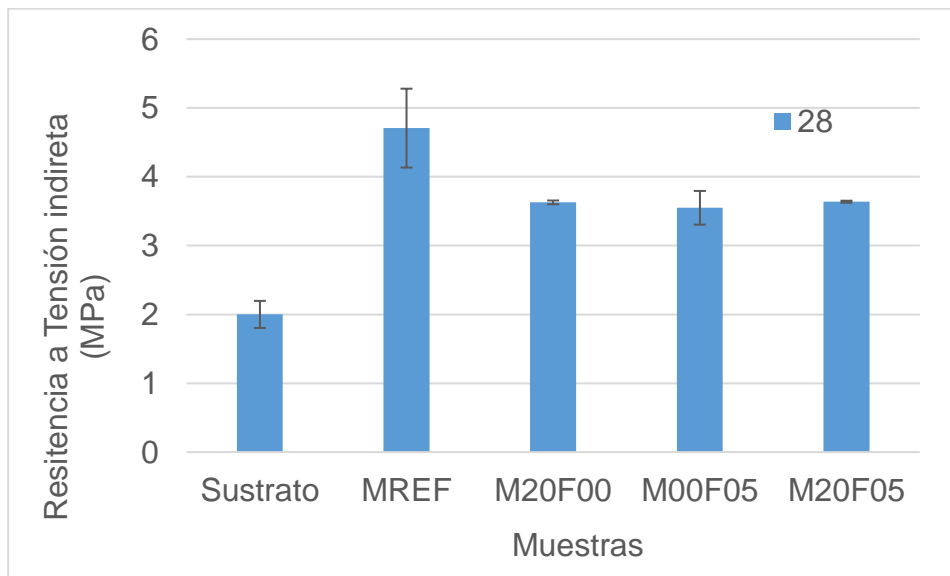
Figura 34.- Resultados de resistencia a compresión diametral a sustrato y morteros a edad de 28 días.

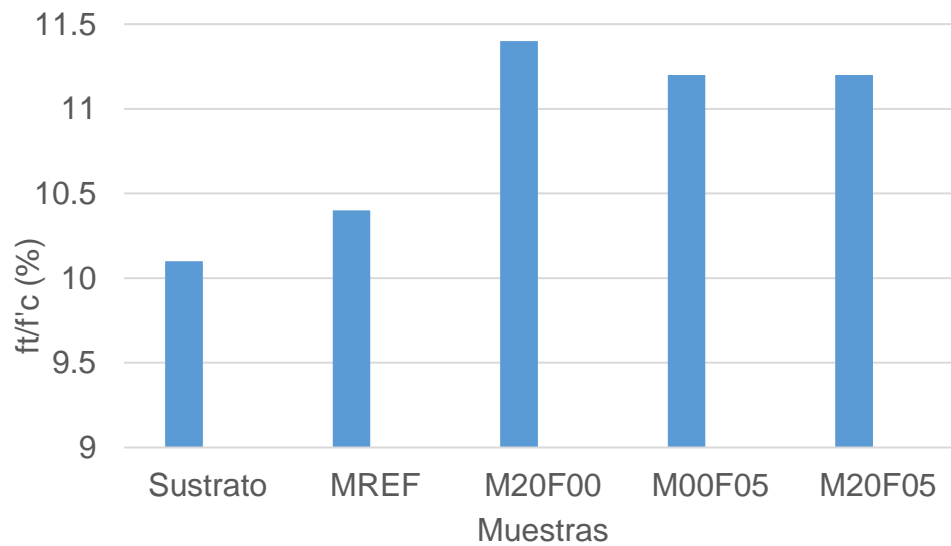
Figura 35.- Relación porcentual entre Resistencia a compresión diametral vs Resistencia a la compresión axial.

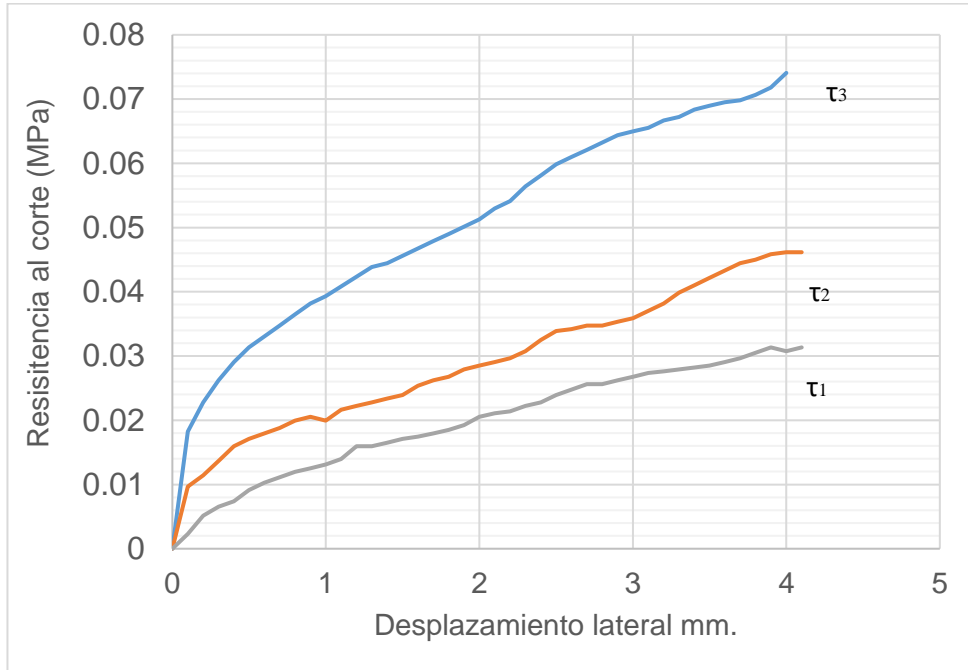
Figura 40.- Ensayes de corte vs desplazamiento lateral.

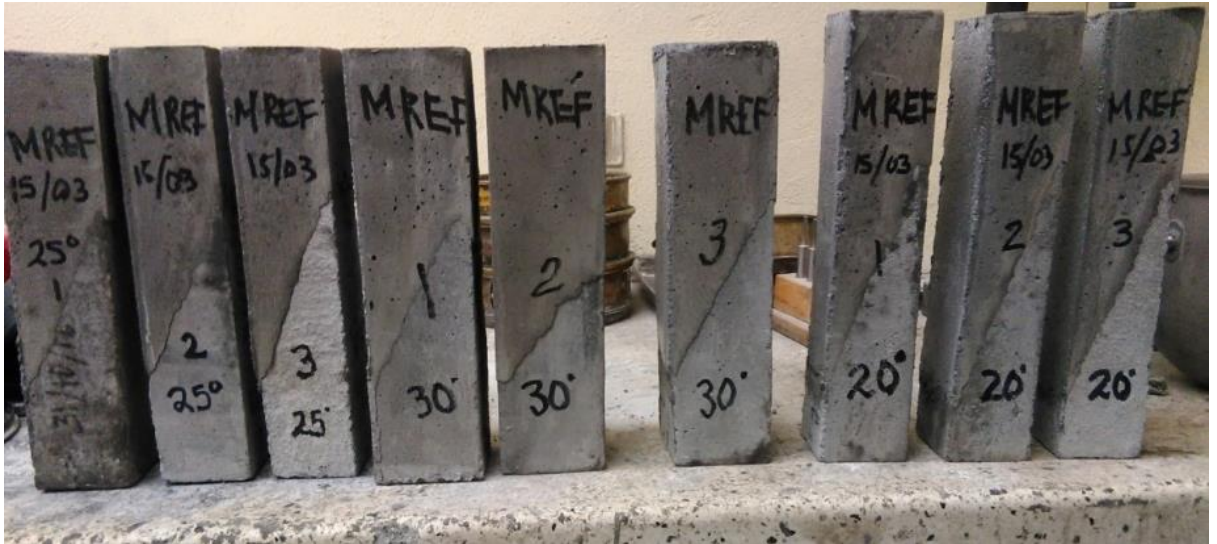
Figura 42.- Especímenes con planos de falla inducidos, para determinación de Esfuerzo normal y cortante (al plano de falla correspondiente).

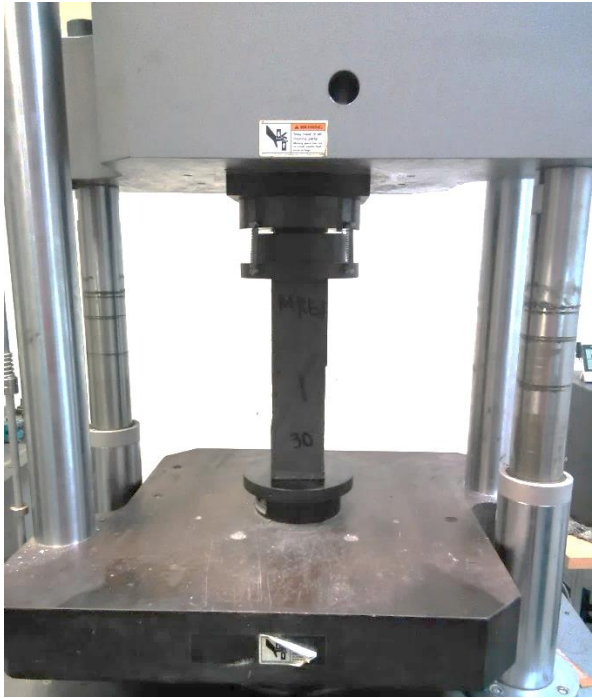
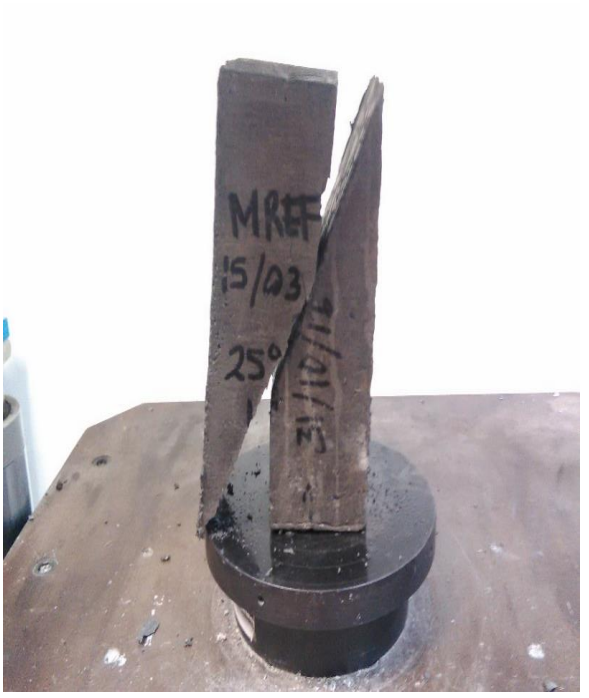
Figura 43.- Ensayo de corte inclinado a espécimen evaluando al mortero de referencia, M00F00. LLa falla fue inducida en un ángulo preferencial.

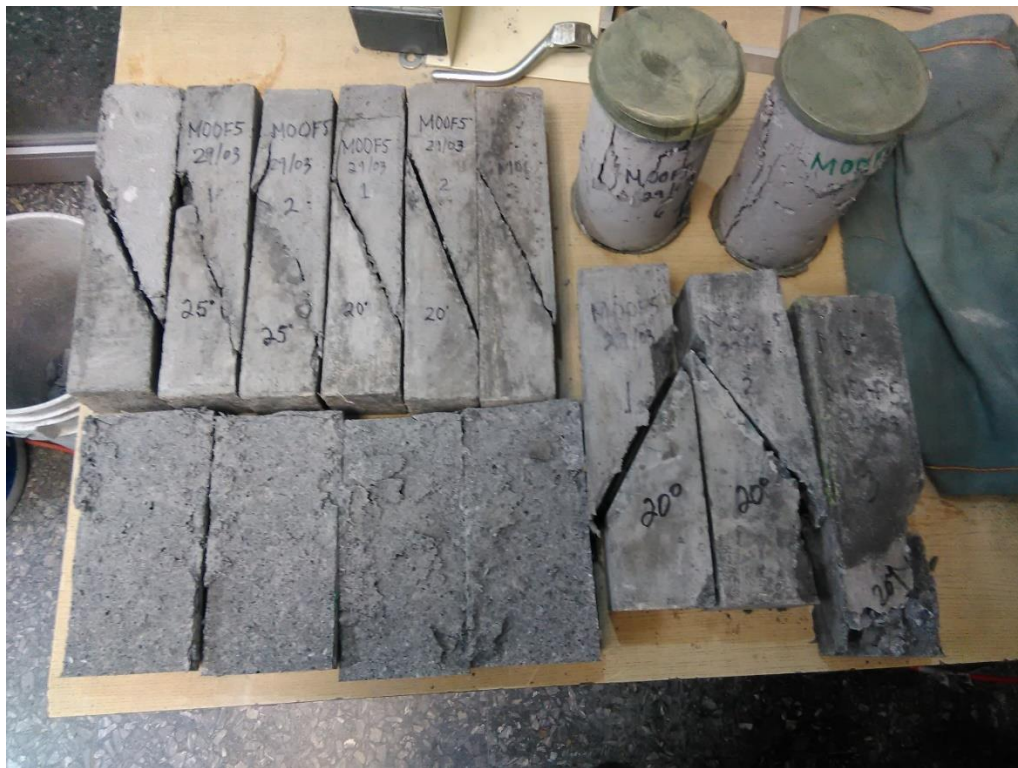
Figura 44.-Especímenes necesarios para análisis de cohesión y ángulo de fricción interna (Mohr- Coulomb).

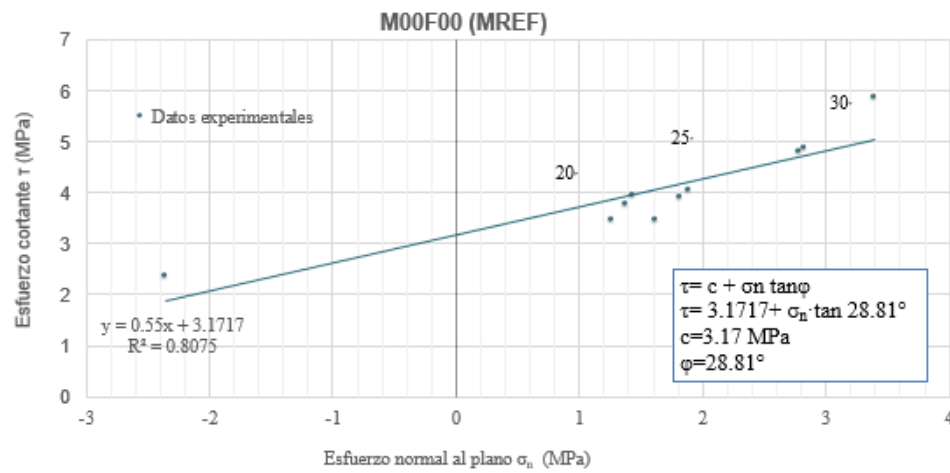
Figura 46.- Resultados de ensayos de adherencia a 28 días, ángulos de fricción interna y cohesión, conforme la convención de Mecánica de Suelos (Das, 1985; Juárez Badillo, Eulalio; Rico Rodríguez, 1969).

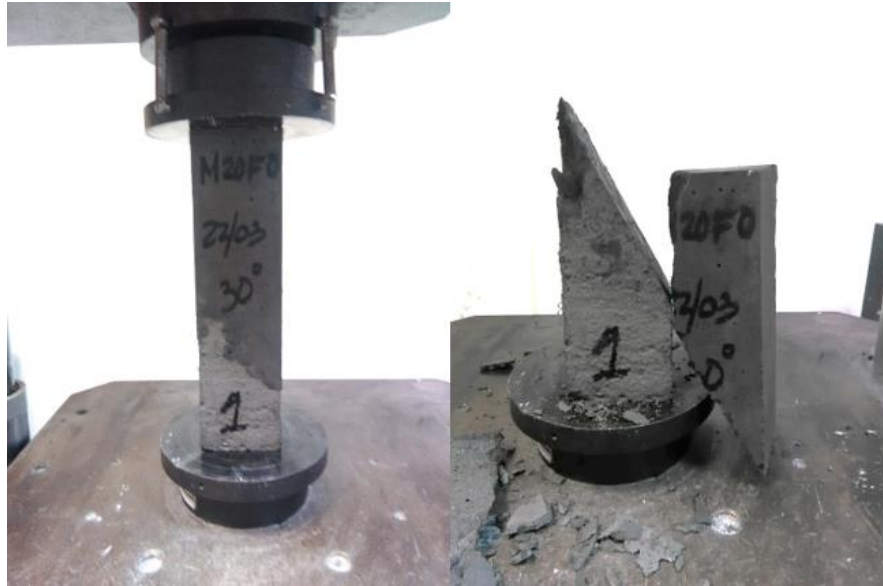
Las figuras 47 y 48 muestran dos tipos de fallas diferentes, donde la primera muestra como la falla final en el ensaye se produce sobre el plano de falla con una falla súbita, caso opuesto a la Figura 48 donde la pieza se agrieta en la zona de transición mortero de reparación- sustrato.

*Figura 47.- Falla en el plano preferencial para M20F0*

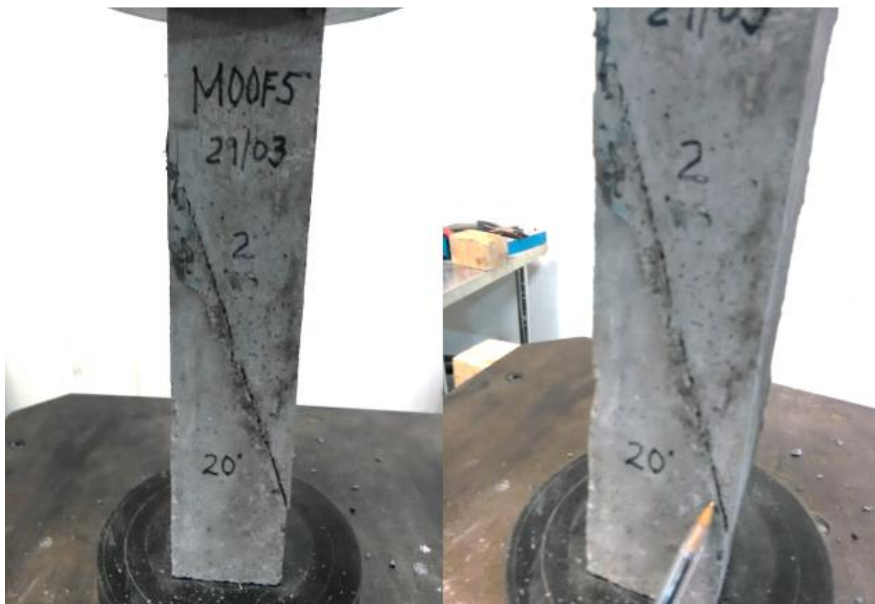
*Figura 48.- Falla de M00F05, nótese el agrietamiento en la zona de interfaz sustrato-mortero de reparación.*

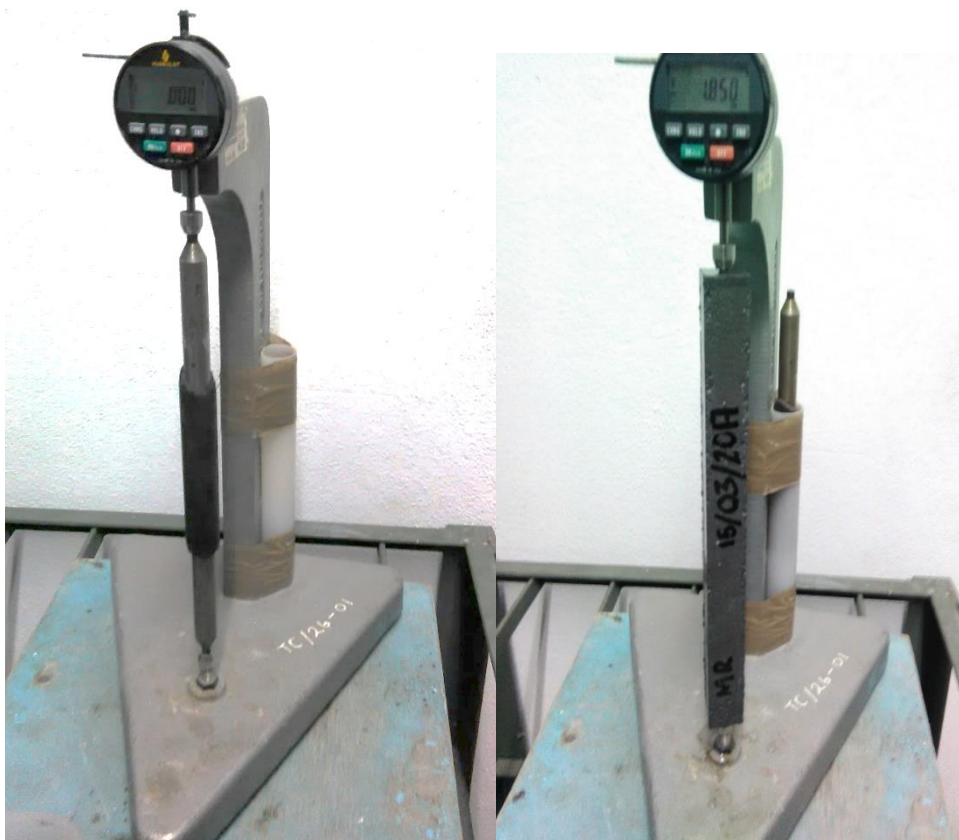
Figura 49.- Determinación de contracción por secado.

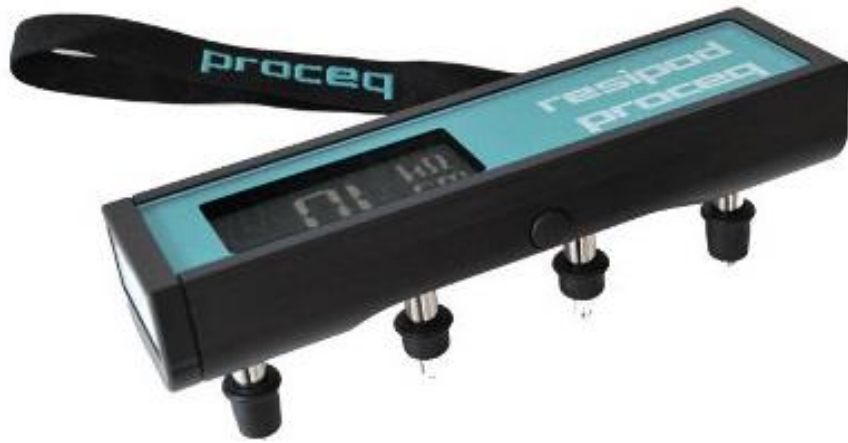
Figura 52.- Equipo Resipod (Método de Wenner).

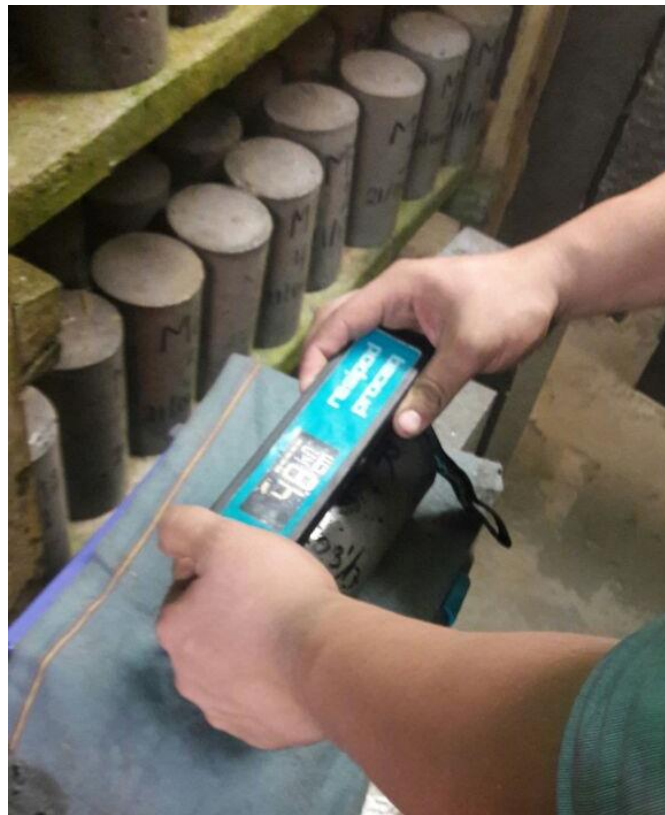
Figura 53.- Determinación de la Resistividad superficial de especimen dentro del cuarto humedo del IIC UANL.
