**UNIVERSIDAD AUTÓNOMA DE NUEVO LEÓN**

**FACULTAD DE INGENIERÍA CIVIL**

**EFFECTO DE LA COHESIÓN EN LA ADHERENCIA Y  
DURABILIDAD DE MORTEROS DE REPARACIÓN BINARIOS  
ADICIONADOS CON MICROFIBRAS DE POLIPROPILENO BAJO  
LA ACCIÓN DE CO<sub>2</sub> ACELERADO**

**Como requisito para obtener el Grado de Maestría en Ciencias  
con Orientación en Materiales de Construcción.**

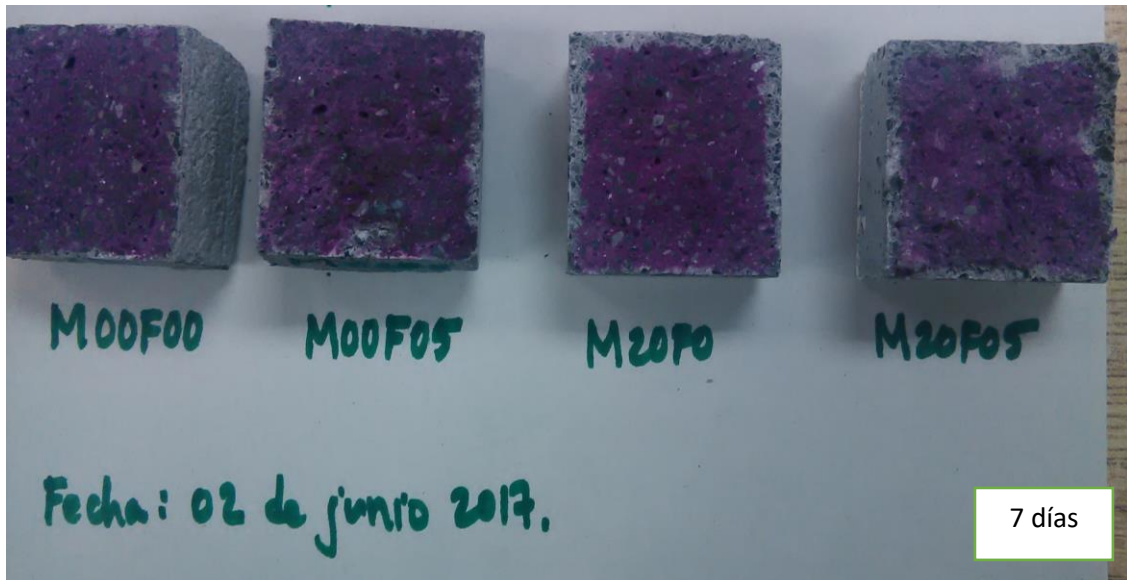
Figura 55.- Ejemplos de determinación de Profundidades de carbonatación

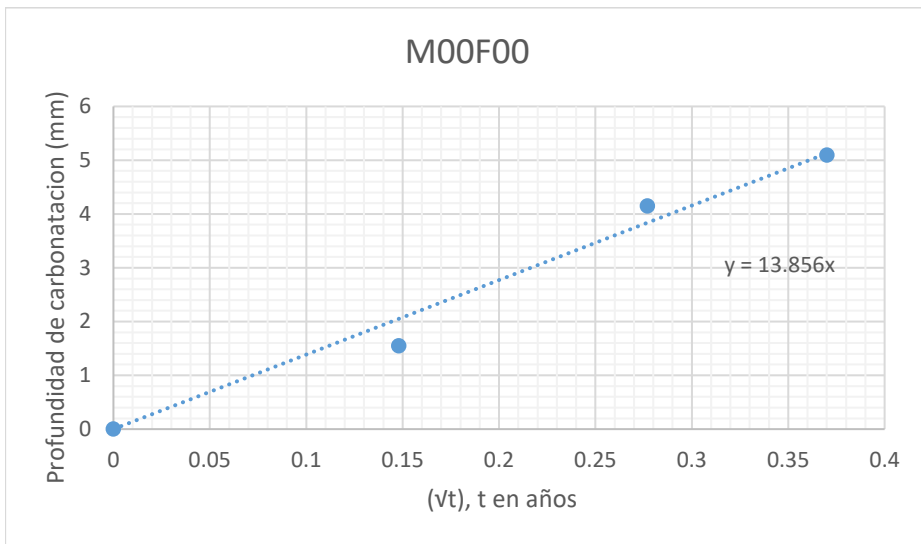
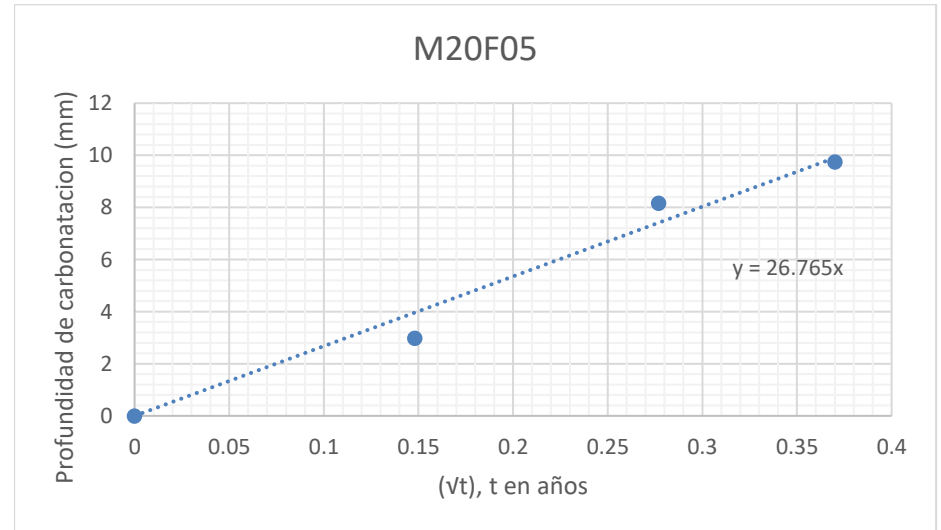
Figura 56.- Determinación de K en ambiente acelerado de CO<sub>2</sub> (4%)

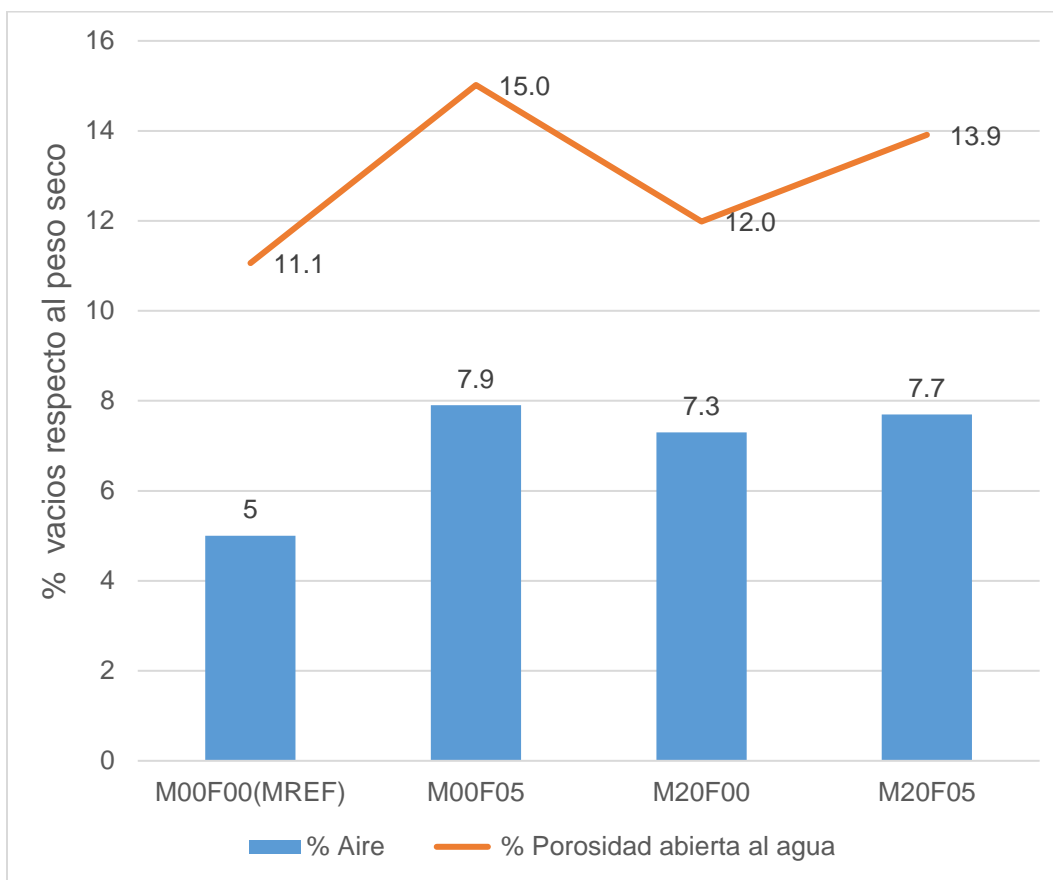
Figura 57.- Comparativa entre porcentaje de aire vs la porosidad abierta al agua.

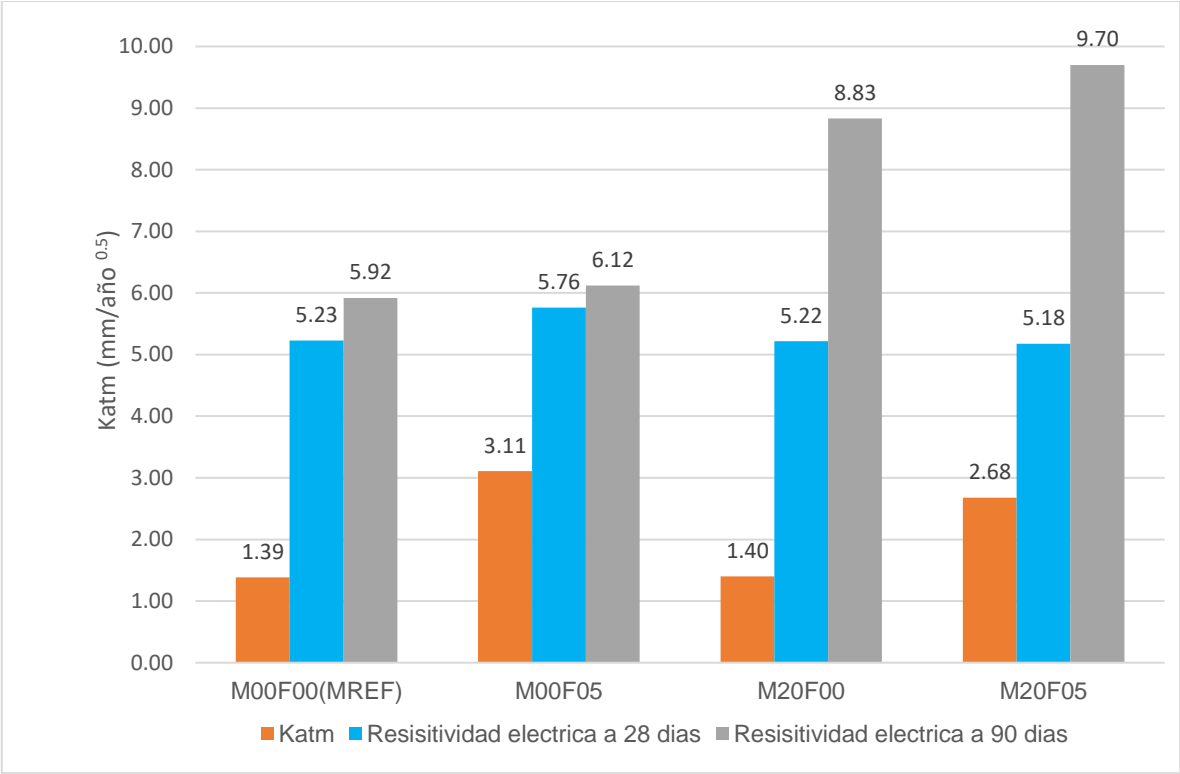
Figura 60.- Resistividad eléctrica vs k atm

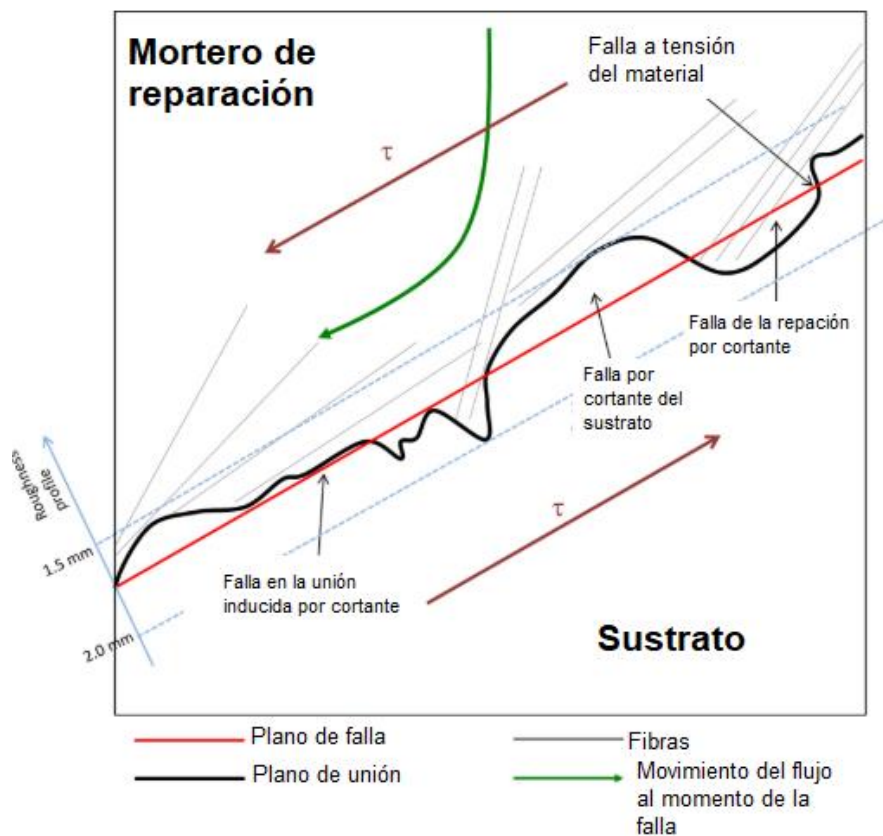
Figura 61.- Mecanismo de la falla en la Zona de Interfaz para materiales de reparación fibroreforzados (Zanotti et al., 2018).

En 2018, Zanotti et al, discuten que en la zona diversos mecanismos de falla local, tanto el entrelazado como el de deslizamiento y fractura. Los primeros se producen en condiciones donde prevalece la rugosidad de las superficies, y que, al disminuir la rugosidad de la zona de interfaz, se producen aplastamientos locales despreciables, como fue el caso de esta investigación. La Figura 61, resume la relevancia de la interacción entre el ángulo de inclinación, las concavidades producidas del tratamiento superficial y en su caso la dirección del flujo. En la misma imagen, se observa los espacios donde el esfuerzo cortante producido incide en el sustrato, el material de reparación y la zona de interfaz. Si bien la referencia de esta imagen considera fibras metálicas, proporciona un esquema apropiado para esta discusión.

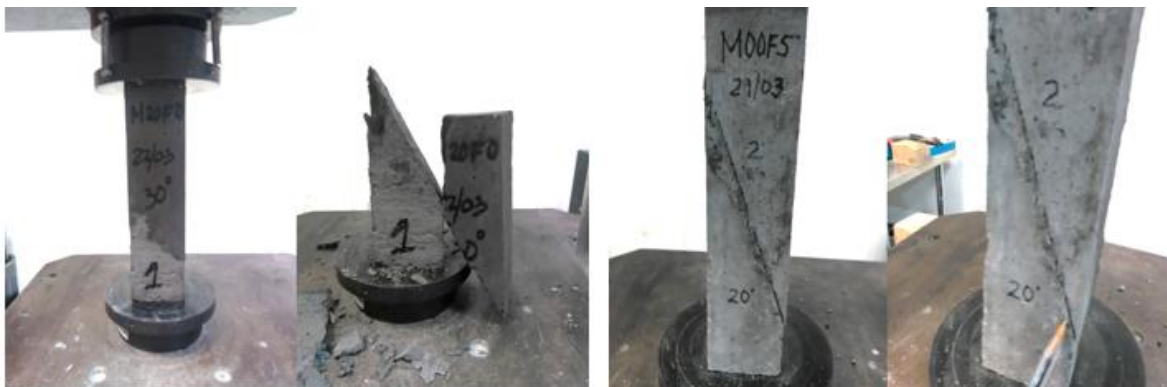
Figura 62.- Ejemplos de fallas presentadas, la inspección visual no encontró aplastamientos relevantes en los morteros ni en el sustrato.
