**UNIVERSIDAD AUTÓNOMA DE NUEVO LEÓN**

**FACULTAD DE INGENIERÍA CIVIL**

**EFFECTO DE LA DEGRADACIÓN POR SULFATOS EN EL  
COMPORTAMIENTO A FLEXIÓN DEL  
CONCRETO REFORZADO CON ACERO  
CONTINUO Y DISCONTINUO (FIBRAS DE ACERO),  
PARA APLICACIÓN EN ESTRUCTURAS SUBTERRÁNEAS**

**Como requisito parcial para obtener el Grado de  
MAESTRÍA EN CIENCIAS CON ORIENTACIÓN  
EN MATERIALES DE CONSTRUCCIÓN**

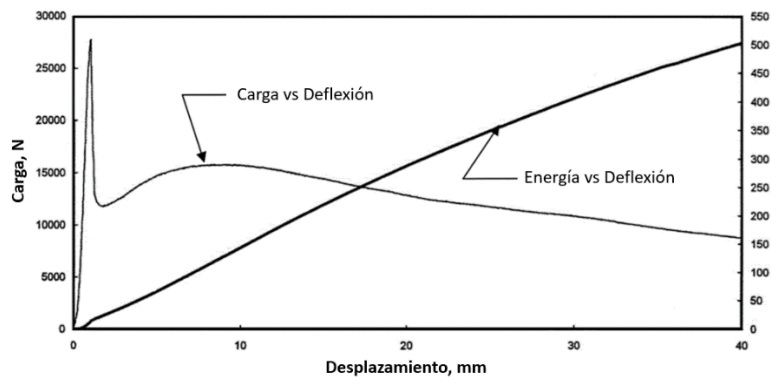
Figura 3.- Ejemplo de la curva carga-deflexión, así como la integración del área bajo la curva [2].

Este método de prueba se rige bajo la norma europea EN 14488-5 [19] y determina la resistencia a la flexión del concreto fibroreforzado expresada como absorción de energía en el rango posterior a la fisuración del concreto, usando paneles cuadrados apoyados en un marco y sometidos a una carga puntual en el centro. El desempeño de los paneles ensayados por este método se cuantifica en términos de la energía absorbida por la muestra, equivalente al área bajo la curva de carga-deflexión entre el inicio de la carga y una deflexión central [2,12]. Un claro ejemplo de esta curva, así como su energía absorbida, se puede apreciar claramente en la figura 3.

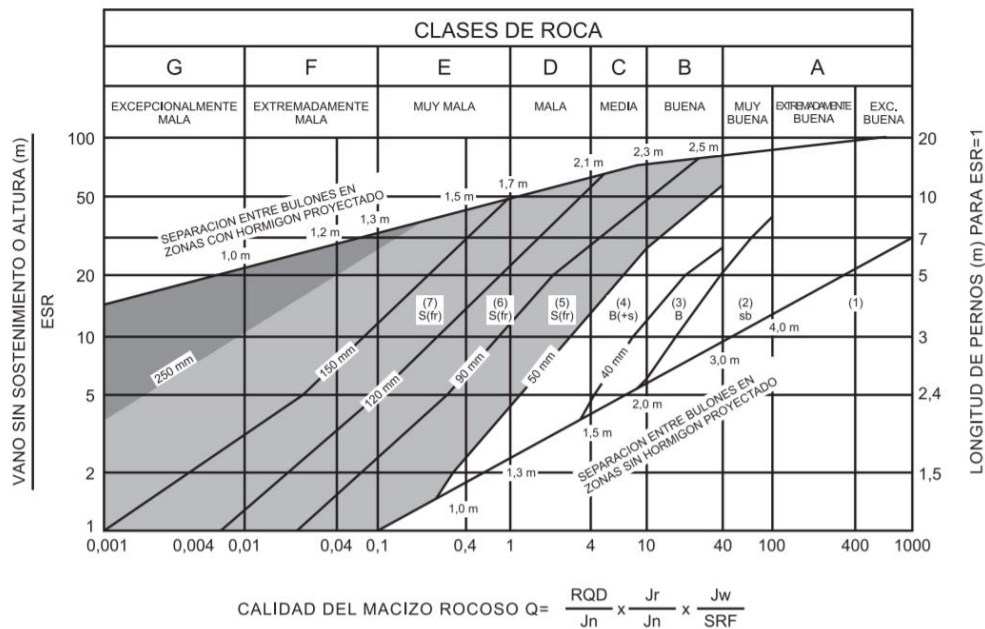
Figura 5.- Guía de sostenimiento basado en el índice Q [23].

Posteriormente propusieron una guía de sostenimiento en función de los parámetros Q y De, para diferentes calidades de macizos rocosos, en las que incluyeron al concreto lanzado y concreto lanzado fibroreforzado (No. del 3 al 7 de derecha a izquierda, figura 5).

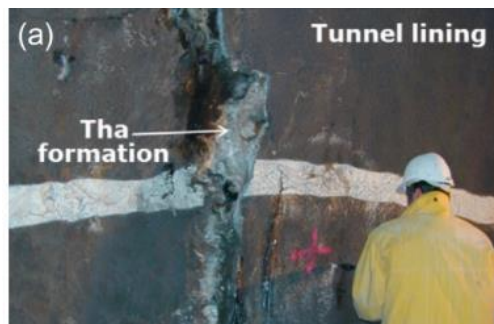
Figura 7.- Desprendimiento del concreto revestido en un túnel, debido a expansiones internas provocadas por sulfatos [25].

En consecuencia, debido al aumento de volumen que resulta de la formación de yeso y etringita (en algunos casos hasta el doble), este tipo de ataque generalmente conduce a la expansión, agrietamiento, pérdida de resistencia y finalmente la desintegración en ciertas zonas del revestimiento de concreto (figura 7) [25].

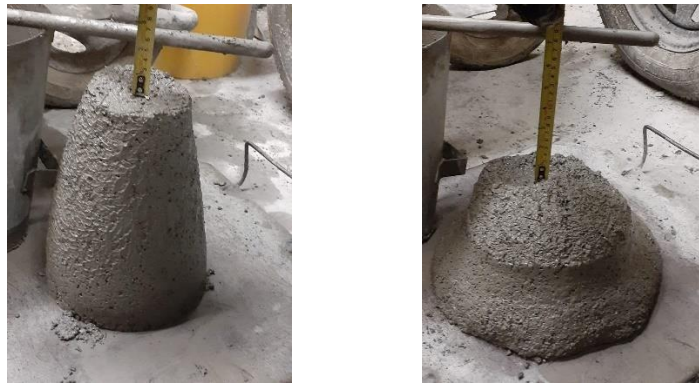
Figura 14.- Consistencia de mezclas con 1 y 5 cc/kg de cemento.

correspondieron a valores de 1, 3 y 5 cc/kg de cemento (figura 14). Esto con la finalidad graficar los valores obtenidos, generar una ecuación de su comportamiento y estimar mediante la solución de las ecuaciones el valor específico de aditivo que previera una consistencia a todas las mezclas de 110 +- 10 mm de revenimiento.

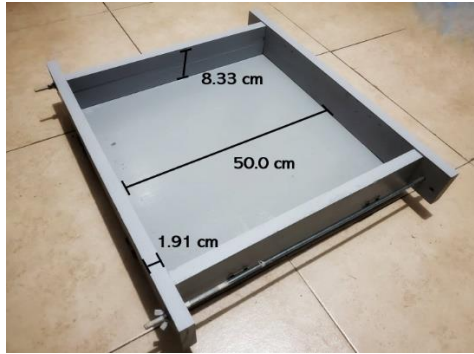
Figura 15.- Moldes de madera utilizados como cimbra.

La fabricación de los especímenes se llevó a cabo en cimbras de madera con espesor de 1.91 cm ( $\frac{3}{4}$  de pulgada), una longitud perimetral de 50 cm sobre su interior y peralte de 8.33 cm (véase figura 15). Esto debido a que los páneces realizados fueron a una escala de 1:0.83 respecto a lo indicado en la norma EFNARC EN14488-5 [19].

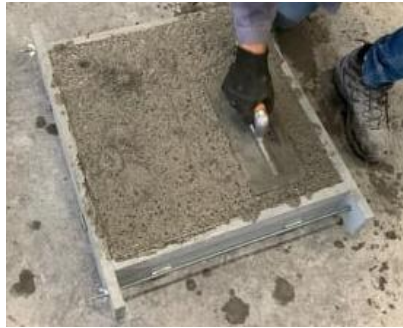
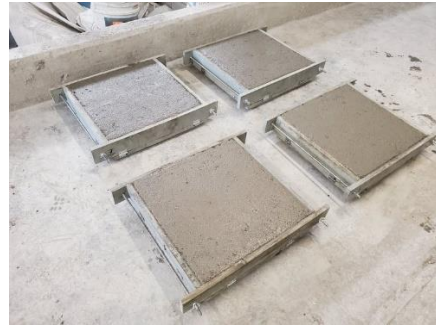
Figura 17.- Enrase de superficie y acabado final.

Para finalizar la elaboración de los especímenes, se realizó el acabado final por medio de la aplicación de una llana encima de la superficie sobresaliente de concreto en los moldes de madera, de manera levemente inclinada haciendo movimientos de enrase de un lado a otro. (véase figura 17).

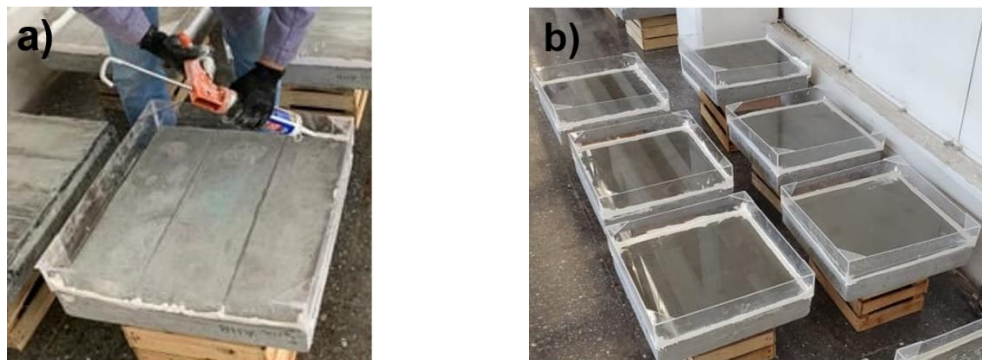
Figura 18.- a) Sellado de acrílico perimetral, b) Especímenes sometidos a exposición de sulfatos.

Posteriormente de su secado, se les vació la solución de ambos tipos de sulfatos a cada espécimen correspondiente para su debido deterioro (figura 18 b). Acto seguido se recubrió la parte superior del acrílico con una película polimérica elástica, para disminuir considerablemente la evaporación del agua sulfatada.

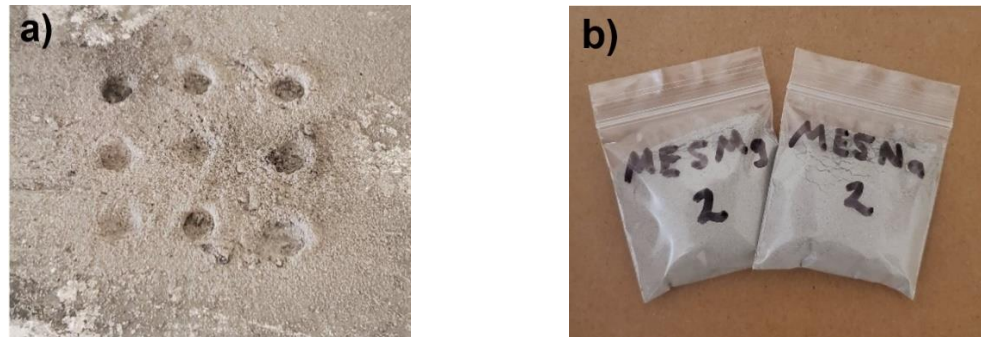
Figura 19.- a) Patrón de orificios para muestreo, b) Recolección de muestras.

El material recabado derivado de las perforaciones fue recolectado en pequeñas bolsas de plástico con sello hermético (figura 19 b). Posteriormente fueron trasladadas al laboratorio de materiales donde se les realizó un análisis de Difracción Rayos X (DRX).

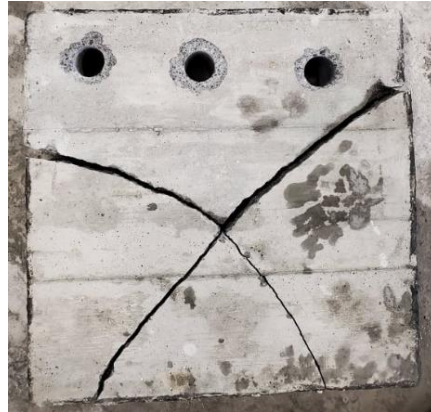
Figura 22.- Zona de extracción de núcleos de concreto.

agrietamiento considerables o fisuras. Esto se llevó a cabo utilizando la metodología descrita en la norma ASTM C42 [57]. Un ejemplo de ello se aprecia en la figura 22.

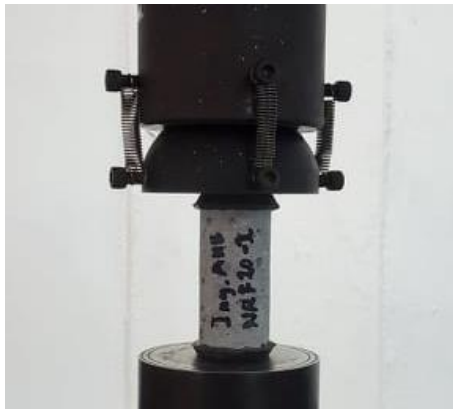
Figura 23.- Configuración de ensayo a compresión.

Un ensayo a compresión de núcleos de concreto en curso con su respectiva configuración se observa en la figura 23.

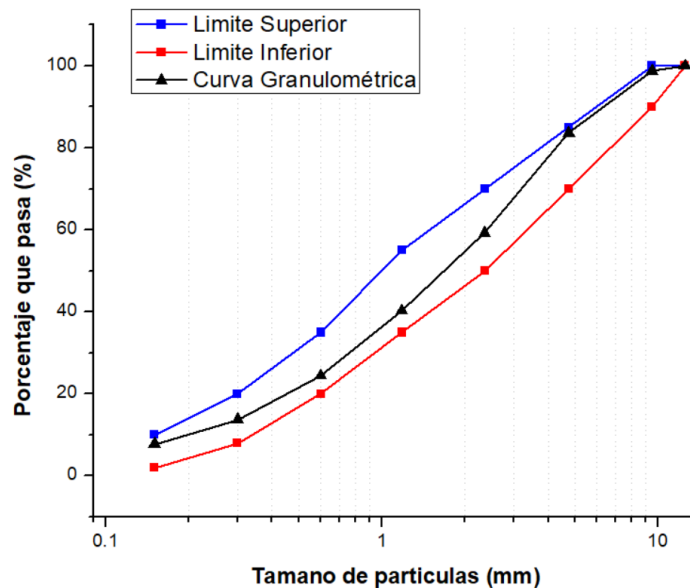
Figura 25.- Distribución granulométrica de la combinación de agregados.

La distribución granulométrica combinada de agregados se aprecia en a la figura 25. La curva granulométrica de agregado combinado fino y grueso cumplió dentro de los límites tanto superior como inferior, conforme a los parámetros establecidos por el ACI 506 [8] y la normativa ASTM C1436 [47], para el uso de agregado en el diseño de concretos lanzados.

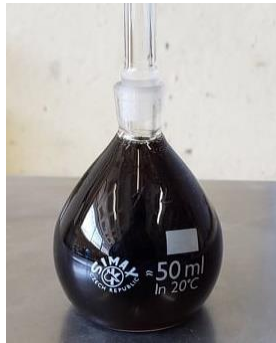
Figura 26.- Determinación de la densidad del aditivo.

El aditivo superplastificante con denominación Master Glenium de la marca BASF utilizado en la investigación tuvo una densidad de  $1.11 \text{ gr/cm}^3$ , determinado por un picnómetro de volumen conocido (figura 26). Este valor reafirma la información en los datos brindados por el proveedor.

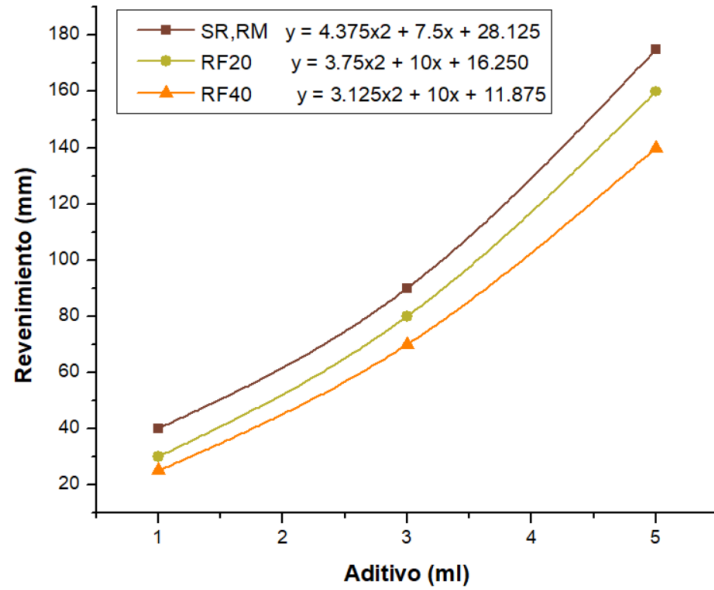
Figura 28.- Consistencia de las mezclas en función de la variación del aditivo.

Se adicionaron 3 cantidades diferentes de aditivo: 1, 3 y 5 ml/kg de cemento. Posterior a ello, se graficaron los valores de consistencia y se prosiguió a generar una ecuación que rigiera el comportamiento de cada una de las mezclas. Finalmente, se dio solución a cada una de las ecuaciones, tomando como referencia el valor de los 110 mm deseado, obteniendo así el valor de aditivo que previera a las mezclas una consistencia de  $110 \pm 10$  mm, según el rango recomendado en el comité 506.5R [8] del ACI, para revenimientos de concretos lanzados. En la figura 28 se observan las gráficas de consistencia obtenidos por cada valor de aditivo en cada una de las mezclas.

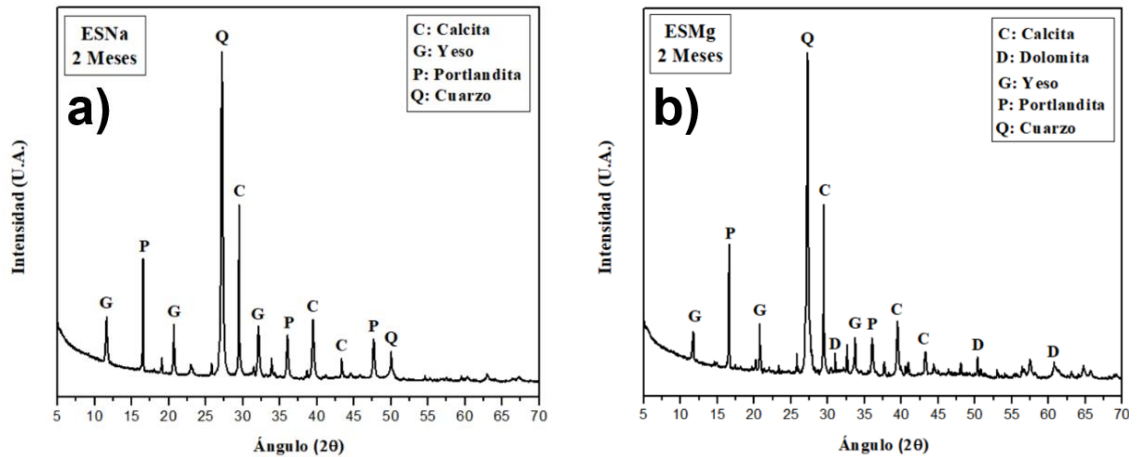
Figura 33.- Difractograma de muestras superficial a 2 meses: a) Producida por  $\text{Na}_2\text{SO}_4$ , b) Producida por  $\text{MgSO}_4$ .

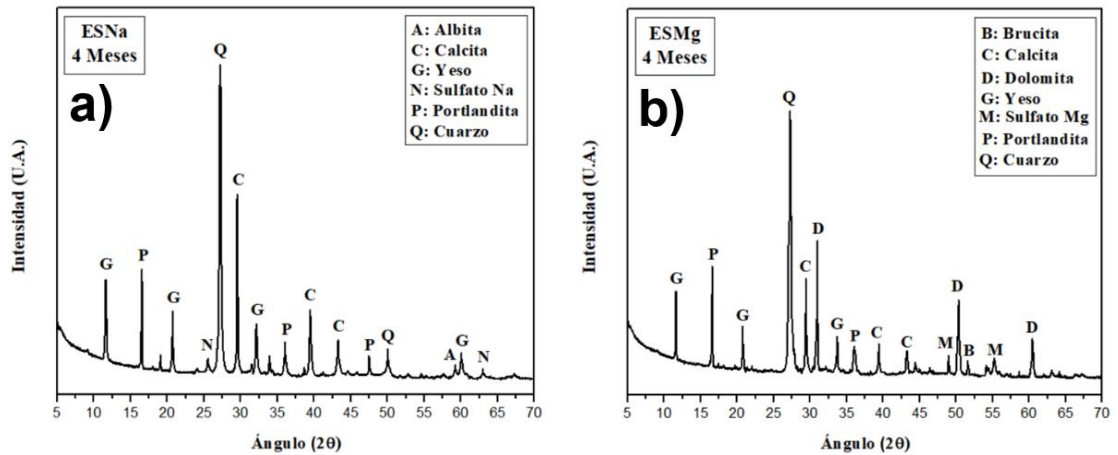
Figura 34.- Difractograma de muestras superficial a 4 meses: a) Producida por  $\text{Na}_2\text{SO}_4$ , b) Producida por  $\text{MgSO}_4$ .

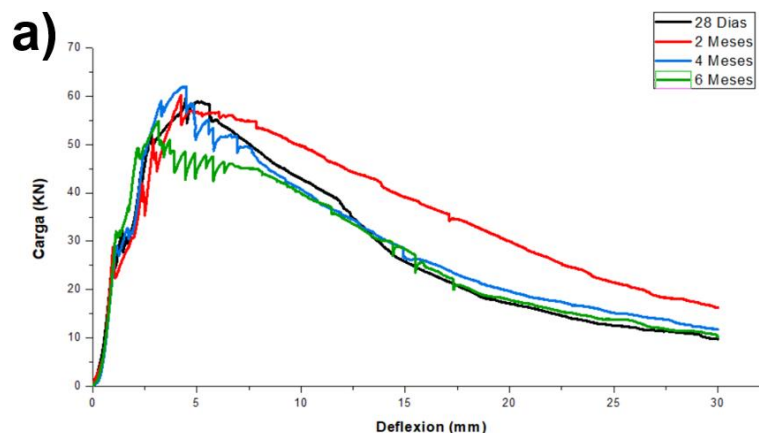
Figura 47.- Curvas carga-deflexión del diseño reforzado con 40 kg de fibras de acero para ambos ejemplares expuestos a  $\text{Na}_2\text{SO}_4$ .

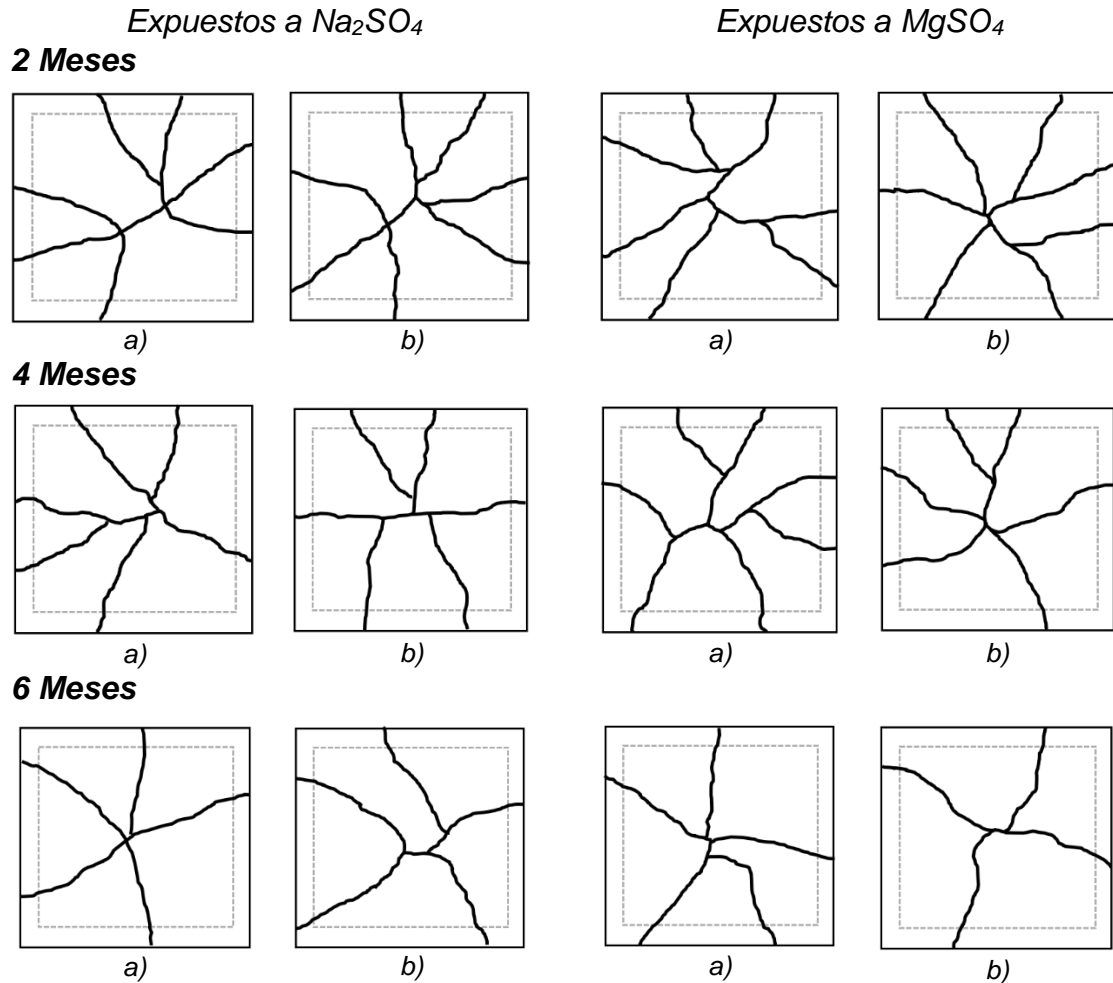
Figura 60.- Patrones de agrietamiento de especímenes del diseño reforzado con 40 kg de fibras de acero.

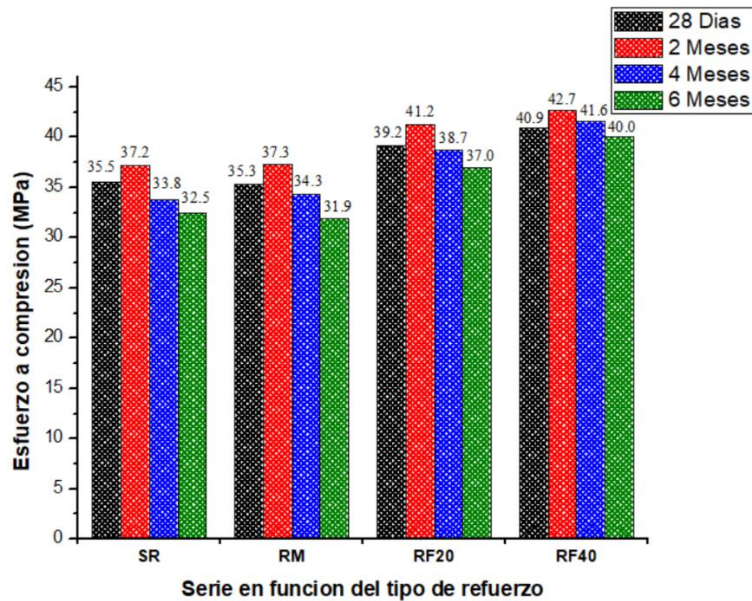
Figura 61.- Gráfica de esfuerzo a compresión para especímenes sujetos a exposición a  $\text{Na}_2\text{SO}_4$ . Por otra parte, la figura 62 muestra la gráfica representativa de los resultados de los especímenes ensayados para todos los sistemas de refuerzo utilizados, sujetos a exposición por sulfato de magnesio.
