**CARACTERIZACIÓN DE LA FRACTURA POR TENSIÓN Y DELAMINACIÓN
MODO 1 EN COMPÓSITO LAMINADO REFORZADO EN SECCIÓN
TRANSVERSAL PARA APLICACIONES AERONÁUTICAS**

Como requisito parcial para obtener el Grado de DOCTORADO EN CIENCIAS DE LA INGENIERÍA
EN AERONÁUTICA

Delamination propagation in laminated composite materials is a common issue that always concerns when we think in using composites for structural purpose. Many possible solutions have been study, the most famous is the 3d woven composites materials, which have promising interlaminar fracture resistance but at the cost of reducing other mechanical properties, such as tensile or compressive resistance because of the width of the warp binder.

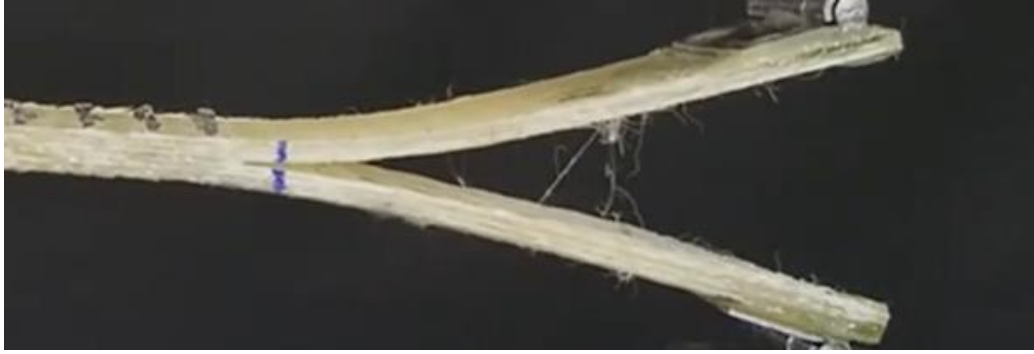
Figura 1.5 Delaminación en compósito

La delaminación es definida como un mecanismo de falla crítico en materiales compuestos de matriz polimérica reforzada con fibra laminada, y es un defecto que en las estructuras metálicas convencionales no existe. La delaminación es causada por tensiones interlaminares elevadas junto con la resistencia de espesor pasante típicamente muy baja. El fenómeno surge porque las fibras que se encuentran en el plano de un laminado no proporcionan refuerzo a través del espesor, por lo que el compósito transfiere toda la carga externa en esa dirección en la matriz relativamente débil; esto se ve agravado por el hecho de que las resinas de matriz suelen ser bastante frágiles, siendo muy susceptibles a esfuerzos cortantes, como se puede ilustra en la Figura 1.5 [9].

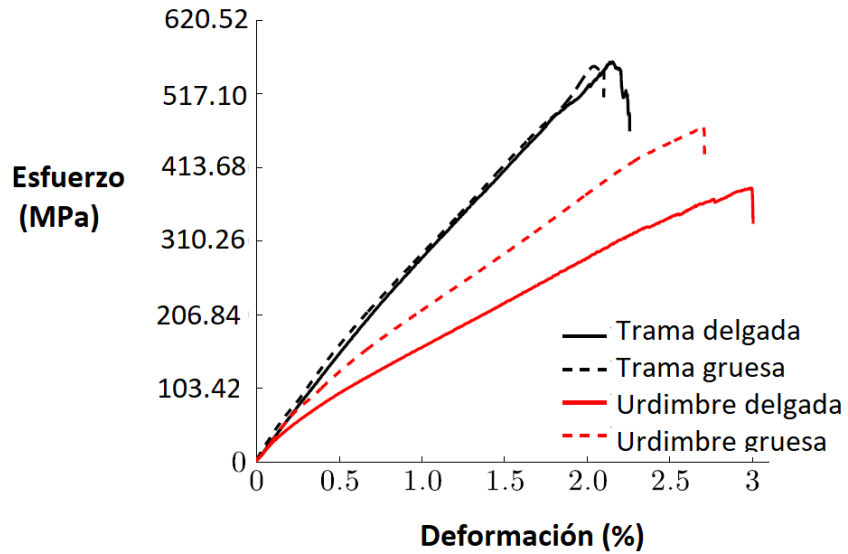
Figura 1.16 Diagrama esfuerzo deformación de compuesto 3D en ORT [25]

La configuración ORT muestra en la Figura 1.16 y en los resultados de la Tabla 1.3 y Tabla 1.4, que la orientación de la trama muestra una mayor resistencia, esto es debido a que dicha orientación tiene mayor concentración de tejidos que en la orientación de la urdimbre. La variación de espesor no tuvo mucho efecto debido a que las fibras de la urdimbre y la trama se mantuvieron rígidas en la manufactura, y se trató de evitar la posible ondulación debido al refuerzo. Respecto al mecanismo de la fractura, no se determinó variable el espesor del refuerzo, sin embargo, este tejido previno el desplazamiento de las fibras a lo largo del material, y evitar la falla por “Pull-out” [25].

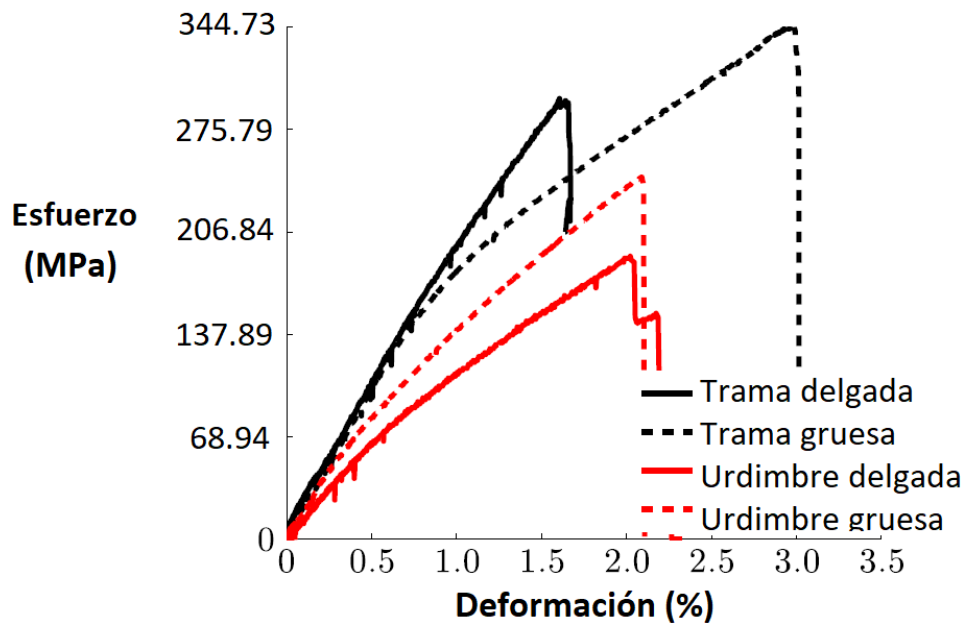
Figura 1.17 Diagrama esfuerzo deformación de compuesto 3D en Al [26]

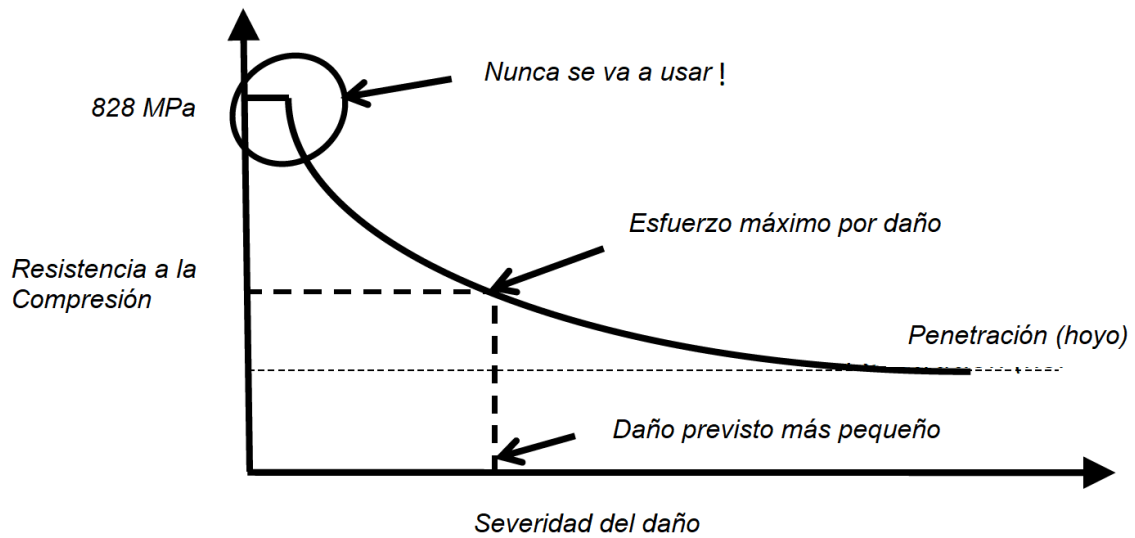
Figura 2.10 Curva resistencia a la compresión vs severidad del daño de compuesto [36]

Figura 2.10 se muestra una curva de resistencia a la compresión vs la absorción de energía del material debido a daños y/o impactos

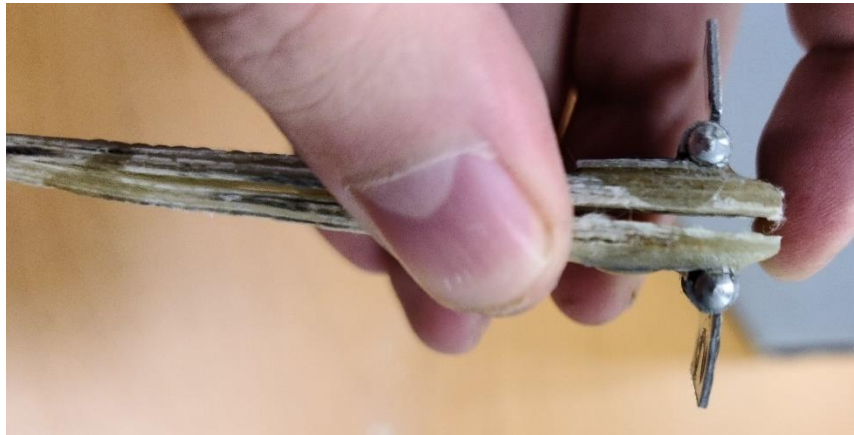
Figura 3.13 Probeta de delaminación con vista de prefalla

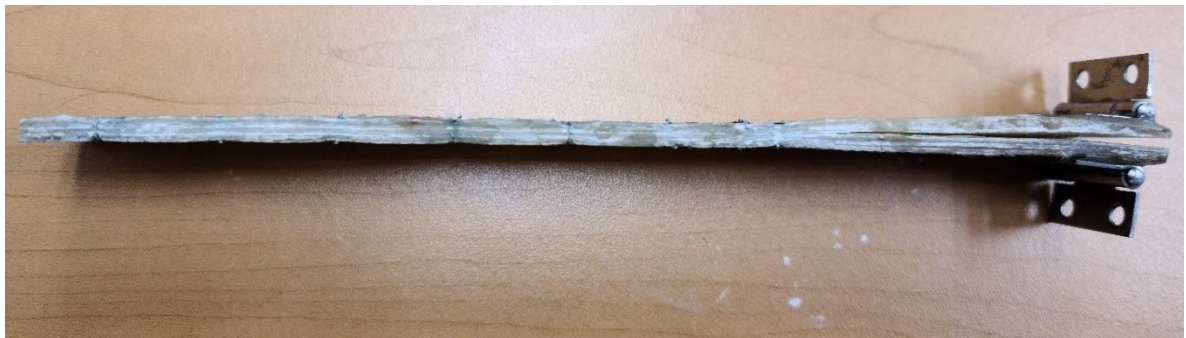
Figura 3.14 Probeta de delaminación sección transversal

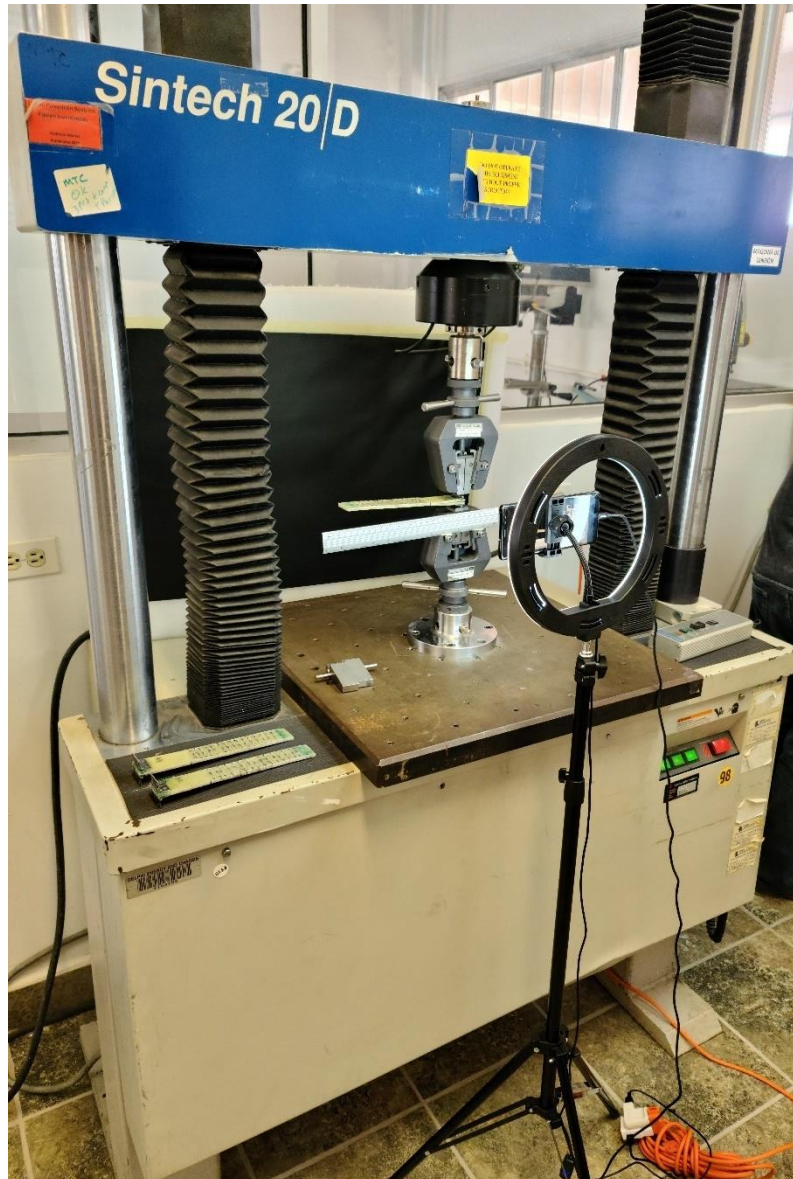
Figura 3.15 Arreglo en máquina universal para ensayo de delaminación

Para realizar el estudio se utilizó una máquina universal Sintech 20 D con mordazas planas para compósitos, y adicional a eso se acondicionó para filmar los ensayos de delaminación con un celular Samsung S20 Ultra, con una resolución de 4K a 120 cuadros por segundo; se instaló un aro de luz blanca, un fondo oscuro y una regla para ayudar a la telemetría, como se muestra en la Figura 3.15 y Figura 3.16. La velocidad de desplazamiento fue de 5 mm/ min.

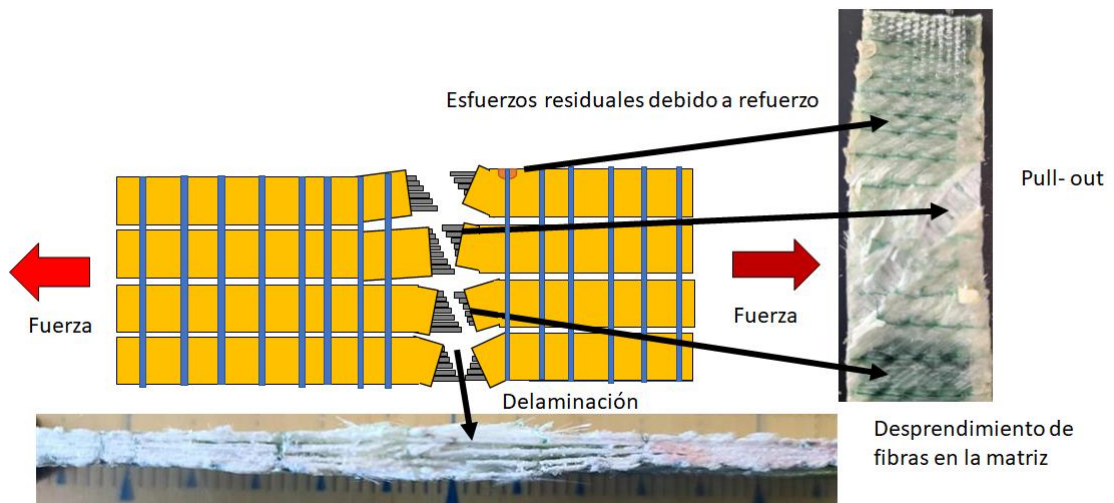
Figura 4.37 Mecanismos de fractura en ensayo de tensión
