**ESTUDIO COMPARATIVO DE TRES RECUBRIMIENTOS  
SUPERFICIALES USADOS EN LA CONSERVACIÓN  
DEL PATRIMONIO ARQUITECTÓNICO DE CANTERA**

**MAESTRÍA EN CIENCIAS  
CON ORIENTACIÓN EN MATERIALES DE CONSTRUCCIÓN**

**JUNIO 2024**

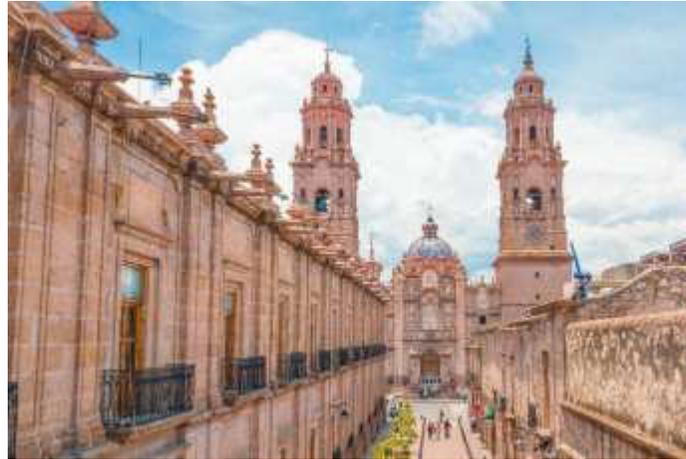
Figura 1. Cantera rosa, Morelia Michoacán.

En México, tal y como se ha mencionado, la piedra cantera ha sido ampliamente utilizada para la edificación del patrimonio arquitectónico, y un ejemplo de ello puede apreciarse en la figura 1, donde se observa la alta presencia de dicha piedra por alrededor de todo el centro histórico de la ciudad de Morelia, Michoacán. Esta ciudad es conocida como la ciudad rosa, ya que, Michoacán es el estado de México que cuenta con más monumentos históricos constituidos de esta piedra volcánica. Acorde con los datos del Catálogo Nacional de Monumentos Históricos del Instituto Nacional de Antropología e Historia (INAH), esta ciudad posee un total de 1100 edificaciones históricas [13].

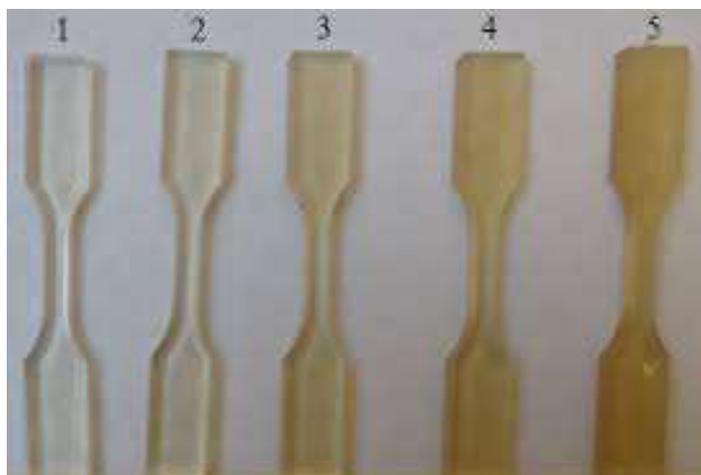
Normalmente estos recubrimientos poseen grupos funcionales como Si-O-CH<sub>3</sub>, Si-OH, CH<sub>3</sub>, o radicales libres de CH<sub>3</sub>, llamados alquilos. Estos radicales por su naturaleza no polar, es decir, poseen una carga eléctrica negativa, interactúan con el agua que tiene una carga positiva y se repelen [11]. Sin embargo, estos productos se encuentran también entre los más deteriorables por la radiación UV, ya que propician la ruptura de los enlaces de los grupos funcionales, y la fotooxidación. Es común apreciar este fenómeno a simple vista cuando ha sucedido, ya que muchos elementos organosilícicos, cuando han sido afectados adoptan una apariencia amarillenta, tal y como se puede observar en el ejemplo de la figura 3, donde se denota el deterioro por radiación UV, de un polímero con base en silicio orgánico.

Figura 3. Polímeros degradados por radiación UV natural [92].

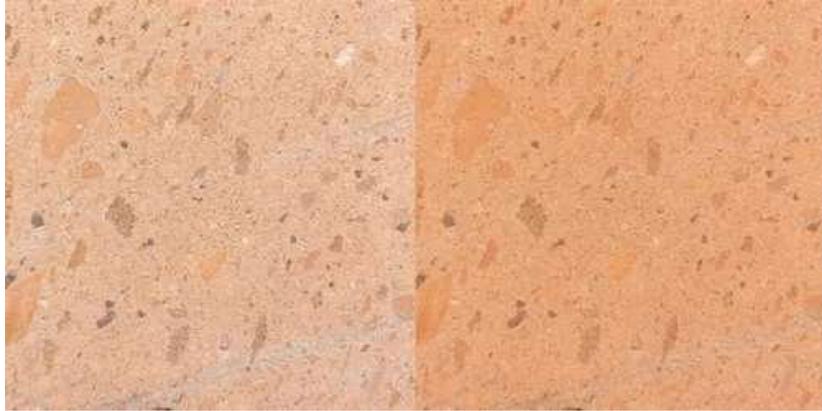
Figura 4. Comparación cantera natural vs., cantera tratada [93].

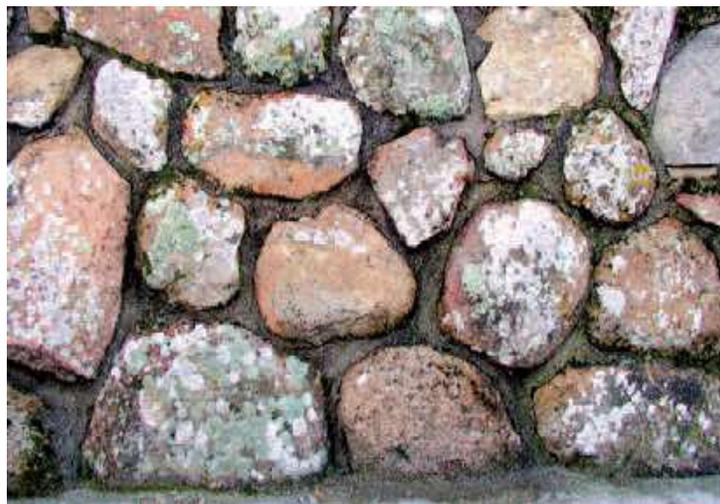
De acuerdo con sus dimensiones y tamaños, los grandes bloques que se obtienen de la piedra natural, se les pueden denominar: sillares, sillarejos, mampuestos, adoquines, losas, etc. Los sillares son bloques perfectamente labrados, a los cuales se les dan formas geométricas conocidas. El sillarejo que en esencia es muy parecido al sillar, presenta casi las mismas características, sin embargo, se caracteriza por tener su origen en piedras naturales más pequeñas, y presentar peor labra y ajustes, más aparte que muchos de éstos, no atraviesan de lado a lado los muros, como los sillares. Por su parte, los mampuestos son piedras de muy pequeñas dimensiones, con una morfología irregular, a los cuales no se les desbasta, y pueden ser manipuladas por un solo hombre fácilmente. En la figura 7, se puede observar un muro de mampostería, donde se denota la combinación de dichas piezas.

Figura 7. Muro de mampostería mixta [26].

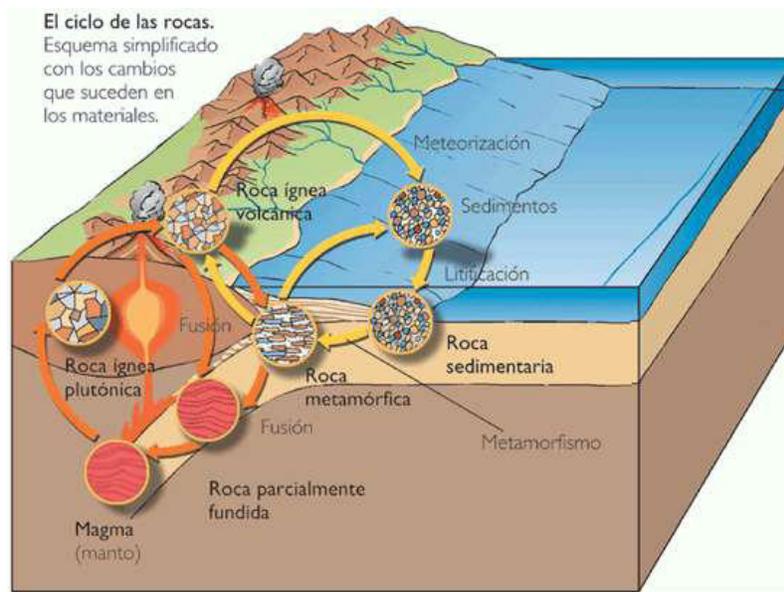
Figura 8. Formación geológica de la cantera [4].

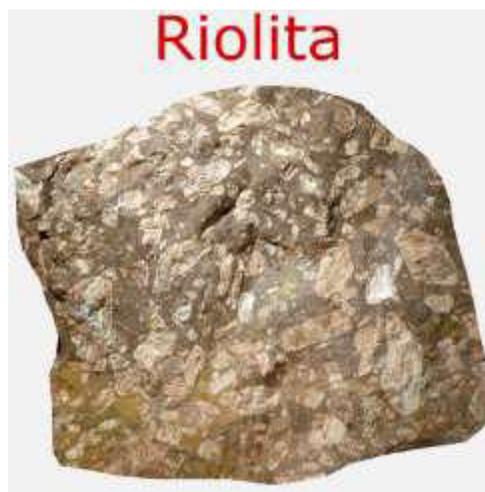
La riolita, tal cual y como se mencionó anteriormente, es una roca ígnea, originada de la sedimentación de los minerales, gases, y demás materiales que son expulsados por una erupción volcánica. En pocas palabras, la piedra cantera o riolita como se le conoce formalmente, no es más que ceniza volcánica consolidada/solidificada [29]. Sin embargo, ésta tiene una composición química félsica o ácida; es decir que su contenido en Sílice supera el 63%, además que es característica por su textura porfídica; es decir que posee cristales menores que 1mm, y está compuesto principalmente de cuarzo, feldespatos potásicos y plagioclasas ricas en Sodio. En la figura 9 se puede apreciar una muestra de riolita con textura porfídica [30].

Figura 9. Riolita con estructura porfídica [30].

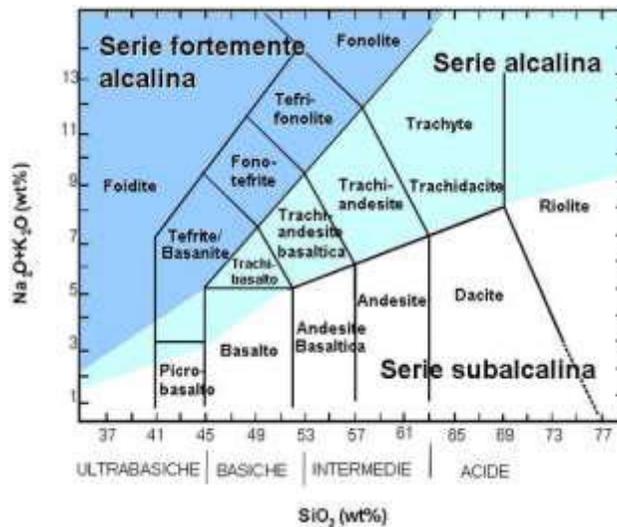
Se destaca, además, el óxido de Potasio que llega comúnmente alrededor del 4.2%, mientras el óxido de Aluminio alcanza un 13%; y el óxido de fierro, es bajo y sólo llega al 1%. En esta roca normalmente es casi nulo el contenido de Calcio, por lo cual, raramente se podrá apreciar dicha presencia [30]. Con base en la composición química de esta roca volcánica, es posible clasificarla mediante el uso de la gráfica Total Alkali Silica (TAS), como una toba de composición riolítica. Para obtener el resultado es necesario sumar aritméticamente el porcentaje obtenido de Na<sub>2</sub>O, y K<sub>2</sub>O que posteriormente se graficará en el eje de las ordenadas. Por otra parte, en el eje de las abscisas se graficará el porcentaje obtenido de SiO<sub>2</sub> de la roca, de tal manera que después de trazar dichos puntos, es posible clasificar el origen mineralógico de dicha piedra. Cabe resaltar que este gráfico del TAS, es únicamente exclusivo para las rocas de origen volcánico, tales como: dacitas, andesitas, riolitas, basalto, entre otras muchas más [28]. En la figura 10, se puede observar el gráfico del TAS.

Figura 10. Gráfico del Total Alkali Silica [28].

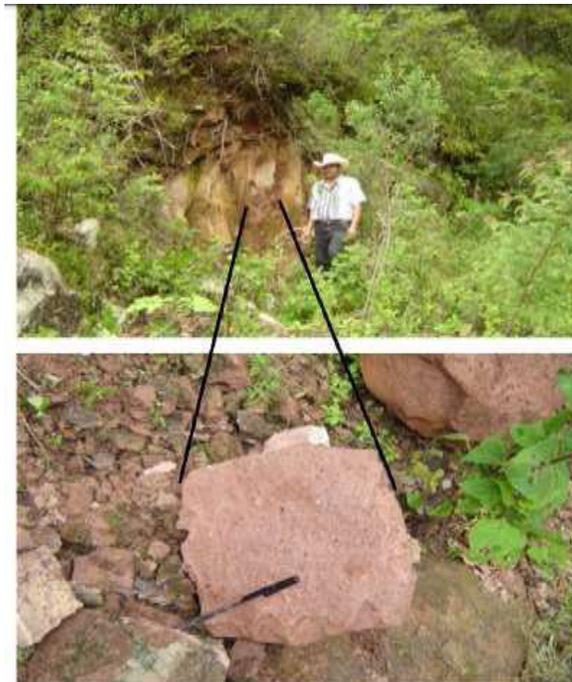
Figura 11. Riolita tomada del banco, Aporo [6].

[13]. Un ejemplo de ello es el estado de Michoacán, el cual cuenta con más de 1100 inmuebles de carácter histórico, y que incluso ha sido nombrado patrimonio de la humanidad por la UNESCO [31]. Un estudio realizado a la piedra cantera de la zona por el Servicio Geológico Mexicano (SGM), determinó que en dicho estado se pueden encontrar 3 tipos: la cantera gris, la cantera rosa y la cantera roja. Cada uno de estos litotipos presenta ciertas variaciones texturales que los distinguen entre sí. El banco más grande de este estado se encuentra en la comunidad de Aporo, que se caracteriza por tener una gran cantidad de toba riolítica rosa, de textura porfídica, constituida primordialmente por fenocristales de feldespatos, plagioclasa y cuarzo en su mayoría. En la figura 11, se puede observar una muestra tomada de dicho banco.

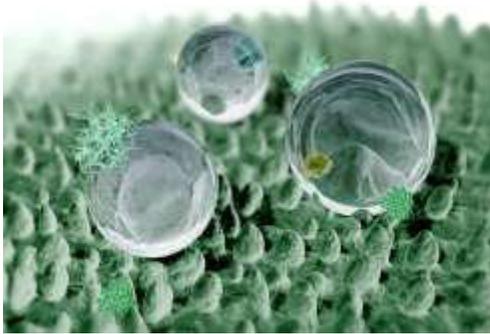
Figura 12. Efecto de loto [33].

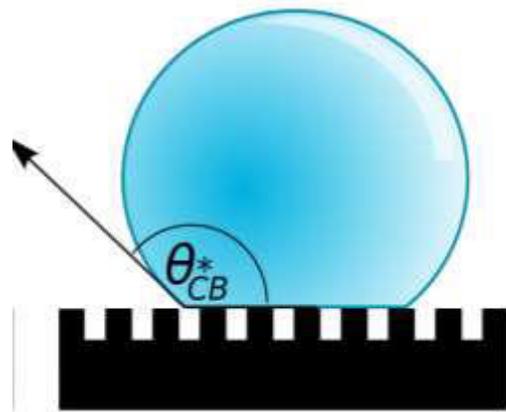
Figura 13. Ley de Cassie-Baxter.

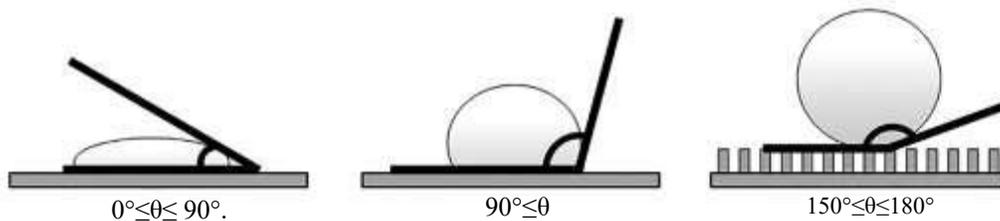
Los materiales hidrófobos se conocen como materiales no polares con una baja afinidad por el agua, lo que los hace repelentes al líquido. En la actualidad se ha popularizado la investigación y el desarrollo de recubrimientos y materiales de carácter hidrófobo, que promueve el desarrollo de propiedades que ayudan al material a tener un mejor desempeño. Este efecto hidrofóbico se puede determinar mediante la medición del ángulo de contacto, con equipos especializados. En la figura 14, se exponen los 3 tipos de ángulo que se pueden formar en función del agua y una superficie, donde el primero representa a una superficie hidrofílica, la cual está comprendida entre  $0^\circ \leq \theta \leq 90^\circ$ . Posteriormente, la superficie hidrofóbica se encuentra en el intervalo de los  $90^\circ \leq \theta$ , y la superficie superhidrofóbica en el rintervalo de  $150^\circ \leq \theta \leq 180^\circ$  [35].

Figura 14. Ángulo de hidrofílico, hidrofóbico y superhidrofóbico [35].

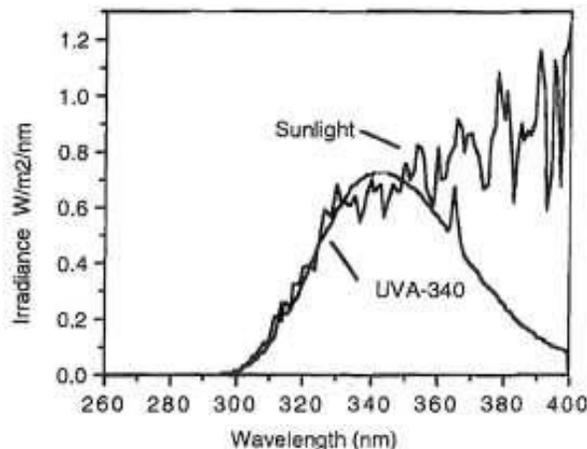
Las cámaras de intemperismo acelerado QUV, tienen la cualidad de exponer los materiales a ciclos donde se alterna la radiación UV y la humedad a temperaturas elevadas. Este equipo utiliza lámparas fluorescentes ultravioleta UVA-340 para simular los efectos naturales de la luz solar, puesto que está demostrado que estas lámparas proporcionan la simulación más realista de la luz natural en la porción de onda corta del espectro. Para la simulación de la humedad, el equipo utiliza agua destilada, para recrear los efectos de lluvia y rocío. Los tipos de daños que normalmente causan estos equipos es el cambio de color original de los materiales, la pérdida de brillo, la desintegración de ciertos materiales, el cuarteado, las fisuras, la fragilización, y la pérdida de consistencia, entre otros daños más [41]. En la figura 15, se puede apreciar el gráfico donde se denota que las lámparas utilizadas en esta investigación, simulan la longitud de onda solar.

Figura 15. Espectro UVA-340 vs. Espectro solar [41].

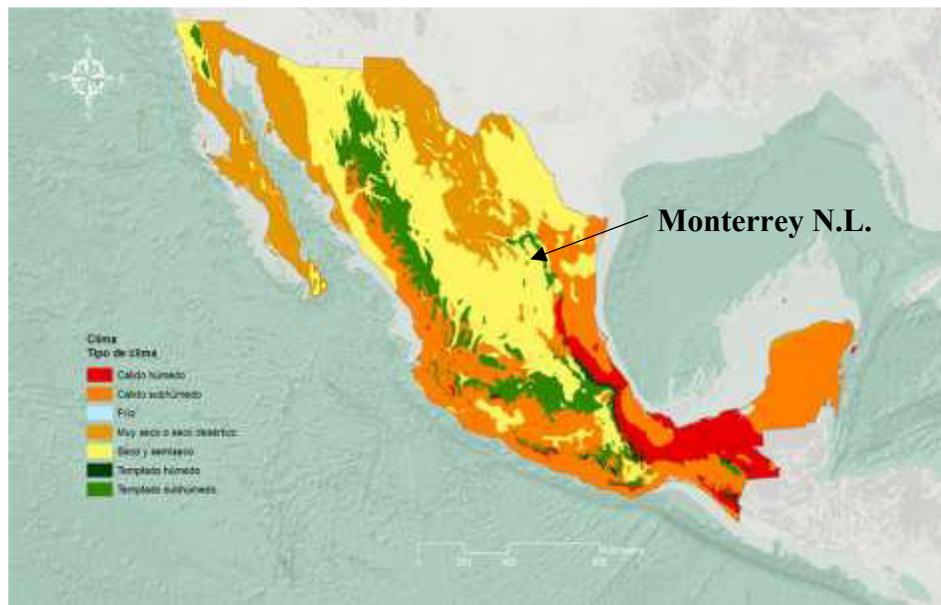
Figura 16. Tipos de climas en México [41].

Acorde a lo encontrado en la bibliografía, es común encontrar, que los climas más estudiados, son los que simulan los climas con condiciones más extremas, como lo son los desiertos y los climas húmedos costeros. Por su parte, en México, de acuerdo con datos oficiales de la Secretaría de Medio Ambiente y Recursos Naturales (SEMARNAT), este país cuenta con 7 tipos de climas diferentes, los cuales varían de acuerdo con la altitud, la latitud, la distribución de la tierra y el agua. Dentro de estos tipos de clima se destaca que la ciudad de Monterrey, Nuevo León, posee un clima semiseco extremo [42]. En la figura 16, se denotan los 7 tipos de climas de México.

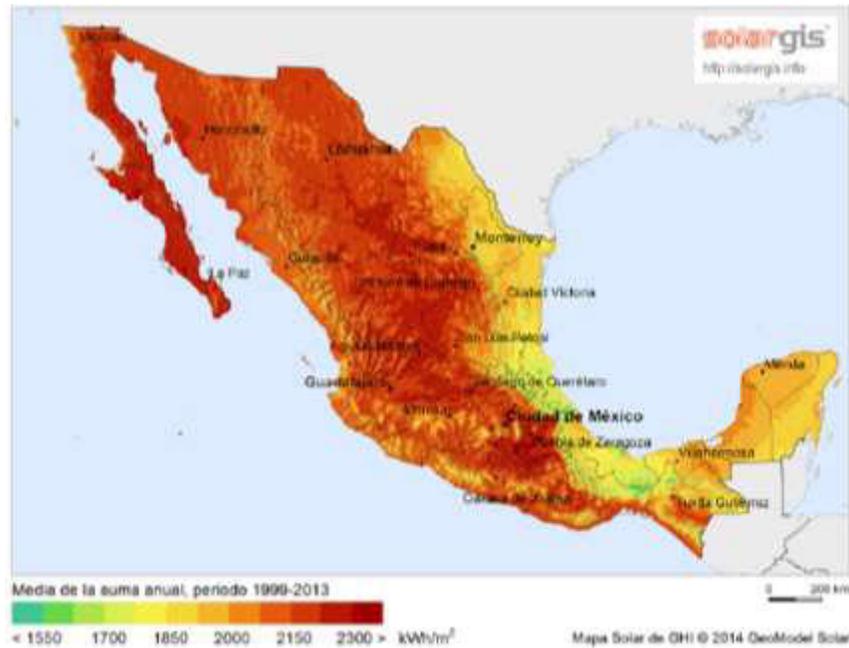
Este clima semiseco extremo que destaca a la ciudad de Monterrey N.L., tiene una estrecha relación con la alta irradiación solar, dado que, acorde con datos oficiales de estaciones meteorológicas y piranómetros del gobierno mexicano, se pudieron obtener los datos que se aprecian en la figura 17, que corresponden a un promedio diario que fluctúa entre 5-6 kWh/m<sup>2</sup>, en un 90% del territorio mexicano [43]. Sin embargo, se señala que los valores más altos de radiación, siempre se obtienen en los periodos de verano, que comprenden de mayo a agosto, donde se pueden alcanzar incluso valores de 8 kWh/m<sup>2</sup> [44].

Figura 17. Radiación solar en México [44].

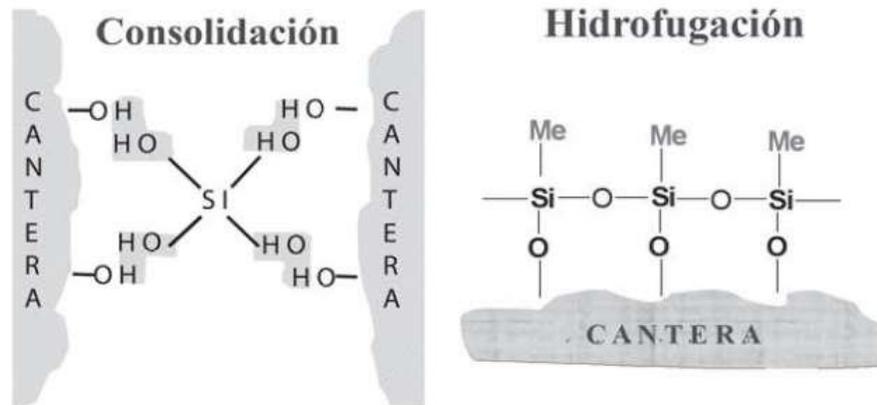
La función de estos materiales consolidantes es fortificar las piedras que han sido debilitadas mientras se protege la superficie contra el ataque de los contaminantes atmosféricos y el agua, por medio del llenado de grietas y fisuras, así como de la formación de una película que cubra tanto la superficie como los poros del material. Una característica importante que se debe cumplir en estos tratamientos es la hidrofobicidad mediante la aplicación de una sustancia que posea un grupo hidrofóbico (un alquilo), sin pasar por alto el efecto de respiración del sustrato (hidrofugación), el cual consiste en el intercambio de gases mediante sus poros [47]. Es de suma importancia que se pueda desarrollar esta respirabilidad en los materiales que se han tratado con recubrimientos hidrofóbicos, ya que de esta manera se evitará la acumulación de humedad dentro del sustrato. La humedad está considerada como el factor principal de degradación, ya que actúa como un medio de transporte para los distintos agentes de deterioro contenidos en el medio ambiente. La hidrofugación entonces no se ha de lograr sellando completamente los poros, sino más bien, evitando la humectación de sus paredes [4]. Dentro de los productos hidrofóbicos más utilizados mundialmente, se encuentran los alcoxilánicos, los cuales crean una capa fina que se une a la topografía del sustrato, y químicamente forman enlaces fuertes. Estos alcóxidos de Silicio, son llamados también “ésteres de Silicio”, y son compuestos que contienen un Oxígeno ligado al átomo de silicio y un grupo orgánico R. Estos compuestos se han vuelto populares gracias a su capacidad de penetrar profundamente en los poros del sustrato, donde polimerizan hasta una profundidad de 2cm acorde con ciertos investigadores [4]. Al aplicar los alcóxidos de silicio, en rocas de origen sílico como la cantera, los productos de esta polimerización son de la misma naturaleza silícica, y son capaces de formar enlaces siloxano con la matriz de la roca. En la figura 18, se observa el mecanismo de reacción entre ellos y el sustrato pétreo [48].

Figura 18. Consolidación e hidrofugación con alcoxisilanos [48].

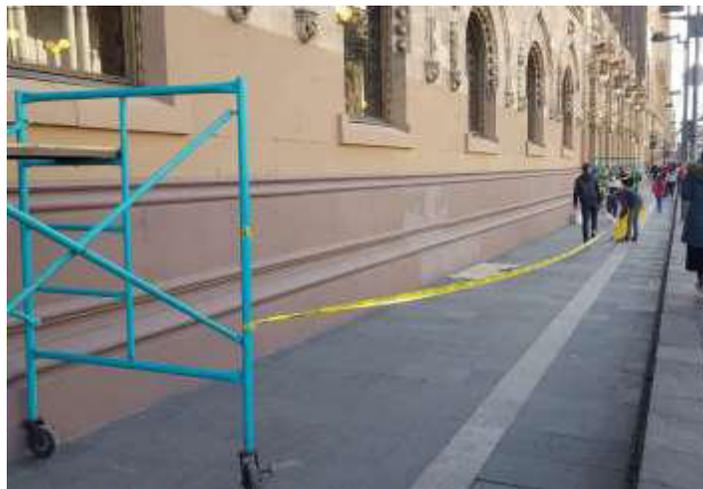
desempeña como una capa protectora fungicida, que prevé el desarrollo de microorganismos. Una vez que es aplicado, este ingrediente comienza a carbonatarse desde la superficie hacia dentro, debido a la reacción con el  $\text{CO}_2$  ambiental [15], creando así un recubrimiento compatible con el sustrato. Ciertas de las ventajas que trae consigo el uso de este tipo de recubrimiento es la fortificación del sustrato deteriorado, ya que, al carbonatarse el hidróxido de Calcio devuelve la cohesión perdida. Sin embargo, un factor importante que han establecido ciertos autores es la compatibilidad química del recubrimiento-sustrato, por lo cual se recomienda el uso de este ingrediente sólo en superficies de origen calcárea [53]. En la figura 19, se puede observar el Palacio Postal de la ciudad de México, el cual fue restaurado en el año 2021 por el INAH, utilizando un engobe de protección, el cual es una mezcla de una suspensión de hidróxido de calcio  $\text{Ca}(\text{OH})_2$  con arcilla [54]. Cabe señalar que los materiales utilizados como consolidantes por el INAH, cumplen los requerimientos establecidos por la Carta de Venecia de 1964, y la Ley Federal sobre monumentos arqueológicos vigente desde 1972. En dichos documentos está establecido que los recubrimientos y materiales utilizados con el fin de restaurar o preservar los sustratos pétreos, no deben modificar su estructura original, así mismo como su aspecto original, como el color [2], [50].

Figura 19. Restauración del Palacio Postal con  $\text{Ca}(\text{OH})_2$ , CDMX [54].

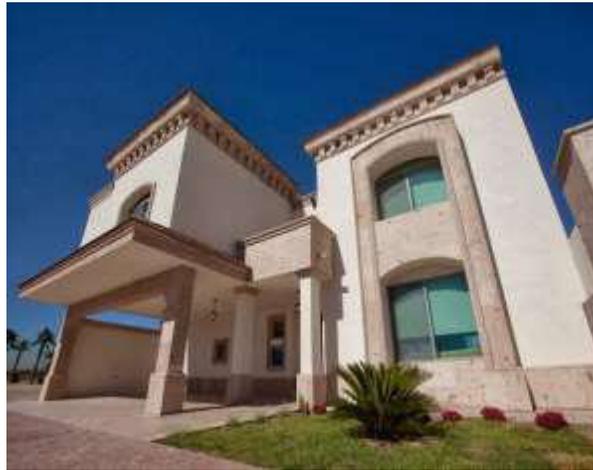
Figura 20. Elementos decorativos en piedra cantera.

material. La piedra como material ornamental se ha vuelto muy popular en los últimos años, esto por sus propiedades arquitectónicas y sus diversos usos dentro de la industria de la construcción, tales como columnas, resaques en ventanas, esculturas, fuentes, molduras y estatuillas, entre otros muchos elementos más. El factor más importante dentro de la conservación de los materiales pétreos ornamentales como la cantera, es cuidar su estética, ya que el fin de estos elementos es meramente decorativo. En la figura 20, se puede observar un ejemplo de la piedra cantera utilizada en la construcción residencial.

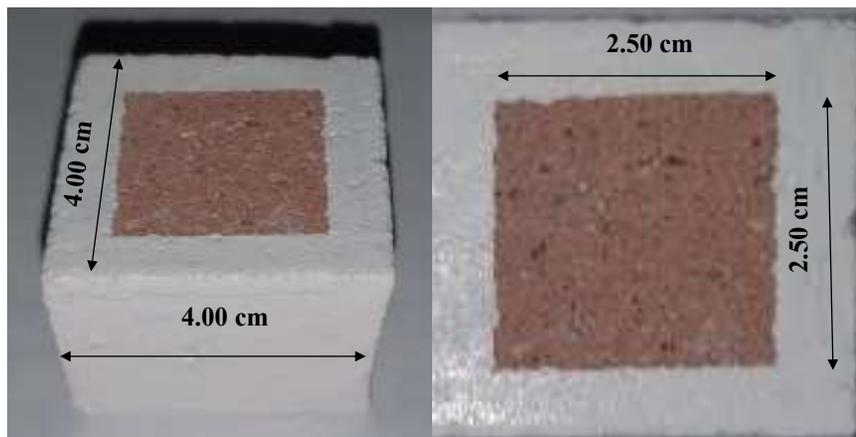
60x40x3cm. Sin embargo, para facilitar las pruebas de evaluación por las técnicas antes mencionadas en el inicio de esta sección, y siguiendo las normativas americanas ASTM y recomendaciones de los artículos encontrados en la bibliografía, se cortó y trabajó la cantera en secciones de 4x4x3cm y 4x4x1.5cm. Se delimitó un área de estudio central de 2.5x2.5cm con una pintura epoxi aplicada en el resto de la superficie del espécimen, como se muestra en la figura 21, para inducir el deterioro en un área específica y de esta manera evitar obtener variaciones considerables en los resultados de las pruebas.

Figura 21. Especímenes de cantera rosa.

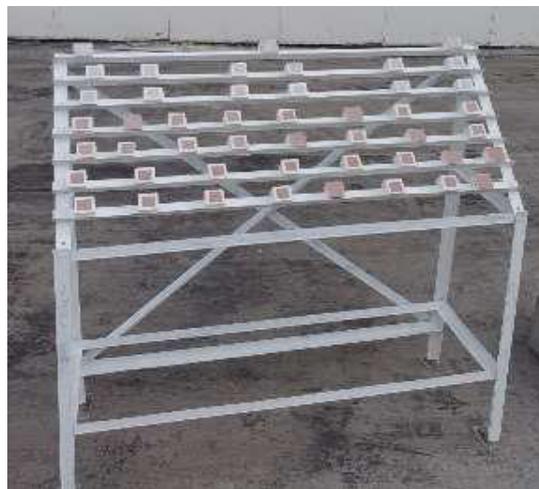
Las muestras de cantera tratadas con los diferentes tipos de recubrimientos fueron expuestas a este ambiente urbano industrial. La exposición comenzó el día 23 de septiembre de 2022, y fue llevada a cabo acorde con las especificaciones de la normativa **ASTM-D-1435-99** [18]. Dichas muestras fueron colocadas en un rack de exposición de aluminio protegido con pintura epóxica, ya que de esta manera queda protegido del intemperismo. Se posicionaron las muestras de cantera en un ángulo de 45°, y apuntando en dirección al sur, para aprovechar la mayor cantidad de irradiancia solar. En la figura 22, se aprecia la disposición de las muestras en el rack. En total se expusieron 48 muestras, que corresponden a 4 grupos de 12 muestras cada uno.

Figura 22. Muestras de cantera en exposición natural.

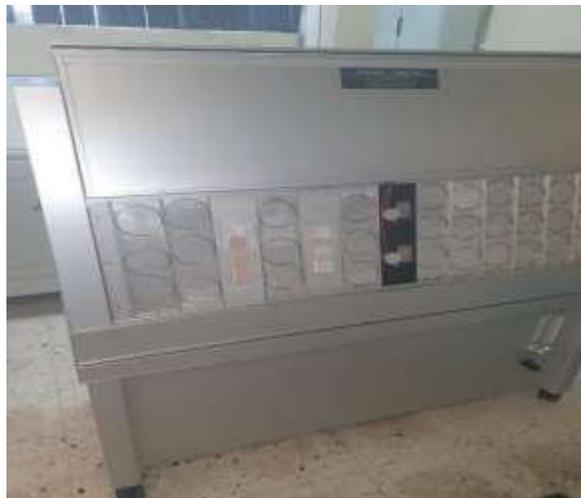
La evaluación de la durabilidad de los recubrimientos es un tema de suma importancia, ya que de ella depende la conservación del sustrato. En repetidas ocasiones los productos comerciales disponibles en el mercado carecen de esta información, es por ello que ha surgido la necesidad de evaluaciones que simulen el comportamiento a largo plazo de dichos recubrimientos. Una forma de responder a esta necesidad es la utilización de las cámaras de intemperismo acelerado por radiación UV, ya que ésta en conjunto con el agua, son considerados como los principales agentes de deterioro para los recubrimientos. En este estudio se realizó la evaluación de la durabilidad por medio de una cámara de envejecimiento acelerado de radiación UV, de la marca Accelerated Weathering Tester, modelo Q-Lab (véase figura 23). La cámara QUV, es un equipo que hace posible la exposición de la piedra cantera a ciclos de luz ultravioleta alternando con ciclos de humedad. Los ciclos de irradiancia se establecieron conforme a lo establecido por la norma **ASTM-G-151** [19], con la simulación de la luz ultravioleta por las lámparas UV340, que es similar e incluso mayor que la irradiancia natural producida por la luz solar. La duración de estos ciclos fue establecida en periodos de 8 y 4 horas continuas, siendo el primero el ciclo seco, donde se expusieron las muestras a  $1.55 \text{ W/m}^2$ , durante 8 horas y una temperatura de  $60^\circ\text{C}$ . Al término de éste, se inició el segundo ciclo (ciclo húmedo), por medio de la condensación constante de agua desionizada a  $50^\circ\text{C}$  y sin irradiancia UV.

Figura 23. Muestras de cantera en exposición acelerada.

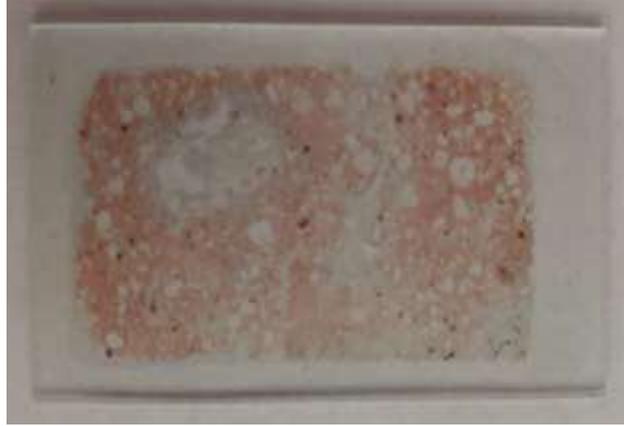
Se utilizó el microscopio de luz polarizada, (microscopio petrográfico) con el fin de elucidar tanto la estructura porfídica de la piedra cantera, así como confirmar la presencia de ciertos minerales como fenocristales de cuarzo, sanidina, plagioclasas y biotita, todos ellos contenidos dentro de una matriz microcristalina o vítrea. En la figura 24 se puede observar una lámina delgada de cantera rosa de 30 $\mu$ m obtenida mediante el procedimiento estándar de la Facultad de Ciencias de la Tierra (FCT).

Figura 24. Lámina 30 $\mu$ m obtenida de la cantera rosa.

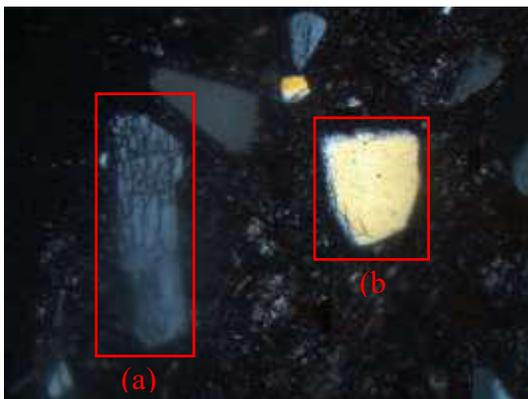
Figura 26. Clivaje en feldespato [69].

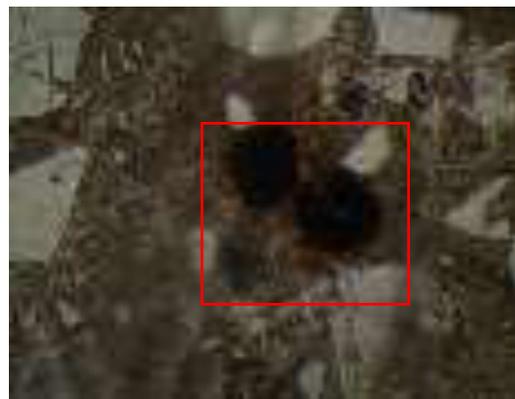
En el recuadro indicado (b) de la figura 25 se observa el brillo blanco característico de los cristales de cuarzo. Este fenómeno se presenta cuando la luz vibra en direcciones diferentes a las de los polarizadores, siendo así que al girar la platina se presenta la condición que el mineral no deja pasar la luz, y a este fenómeno se le conoce como extinción [69]. En la figura 26 se puede apreciar, además, la presencia de pirita ( $\text{FeS}_2$ ), donde es posible constatar su halo de oxidación y su apariencia opaca al inducir la luz del microscopio a través de él.

Figura 25. Halo de oxidación.

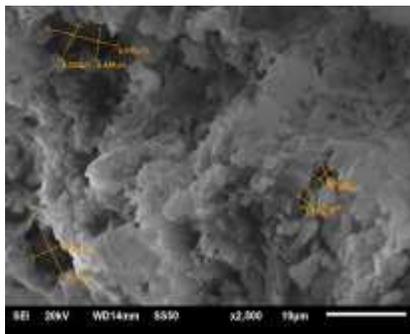
La morfología de la piedra cantera fue analizada de igual manera antes de la aplicación de los diferentes productos comerciales, con la finalidad de comprobar la morfología típica de una toba riolítica (cantera). Ciertos autores han especificado que esta piedra posee una composición rica en Sílice, en forma de cristales de cuarzo, además de una textura porfídica (cristales de diferentes tamaños contenidos dentro de una matriz vítrea [70]). En la figura 27 se puede observar la presencia de cristales de diferentes tamaños, lo que comprueba que, en efecto, la piedra cantera posee una textura porfídica. En las figuras 28 y 29 se presentan los resultados del análisis elemental EDS del SEM, realizado sobre los cristales, comprobando que la superficie posee una composición rica en Sílice.

Figura 29. Textura porfídica cantera.

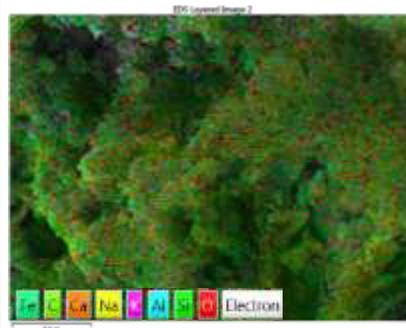
Figura 27. EDS cantera.

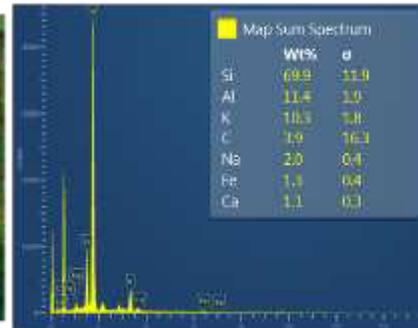
Figura 28. Resultados EDS cantera.

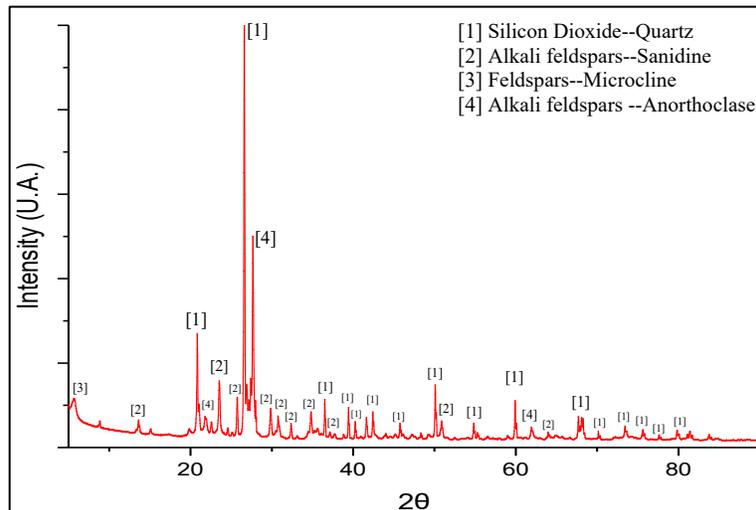
En la figura 30, se muestra el espectro de difracción de rayos-X de la piedra cantera, previamente pulverizada hasta pasar la malla 200.

Figura 30. Difractograma de piedra cantera.

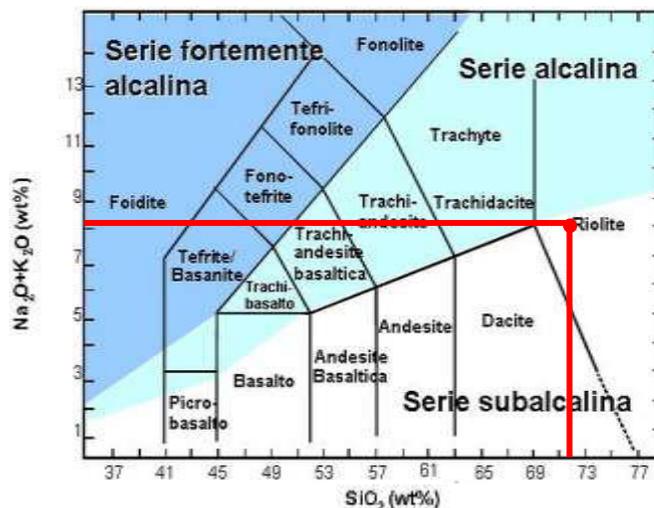
Mediante los resultados obtenidos por FRX es posible clasificar a la roca en estudio, según los estándares de clasificación Total Alkali Silica (TAS), la cual es un método que permite clasificar una roca volcánica en relación entre el contenido de minerales alcalinos (Na<sub>2</sub>O y K<sub>2</sub>O), y el contenido de silicatos (SiO<sub>2</sub>) [28].

Figura 31. Diagrama TAS cantera rosa

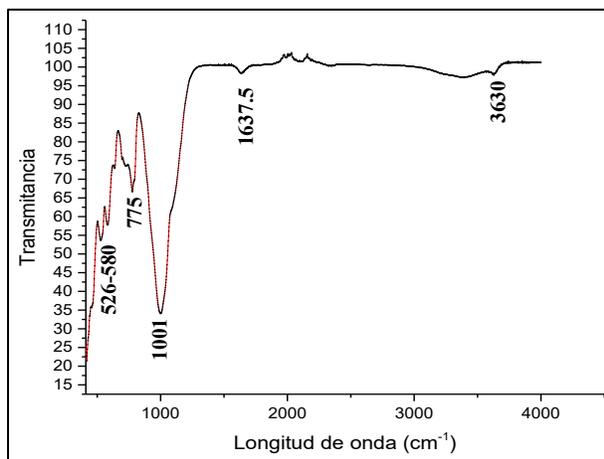
En la figura 32 se presenta el espectro de FTIR obtenido de la piedra cantera rosa, en el cual se identifican señales correspondientes a las vibraciones de estiramientos de ciertos minerales como la hematita ( $\text{Fe}_2\text{O}_3$ ), en  $580\text{cm}^{-1}$ , cuarzo ( $\text{SiO}_2$ ) en  $775.38$ ,  $1001$ - $1002\text{ cm}^{-1}$ , aluminosilicatos ( $\text{Al}_2\text{O}_3$ - $\text{SiO}_2$ ) en  $1637\text{cm}^{-1}$ , e incluso se denota la presencia de un enlace O-H característico del  $\text{H}_2\text{O}$ , lo que indica que el espécimen de cantera analizado poseía algo de humedad al momento de su análisis [72]. En la Tabla 5 se exponen detalladamente las bandas de absorción y la asignación de su enlace.

Figura 32. FTIR cantera rosa.

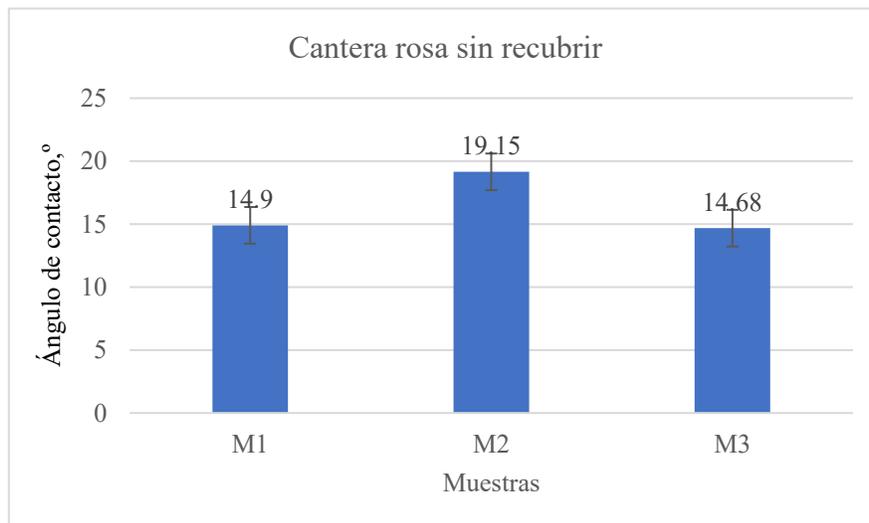
Los resultados de las mediciones del ángulo de contacto en la piedra cantera, sin ningún recubrimiento, se muestran en la figura 33. El procedimiento fue realizado basándose en la normativa **ASTM-D-7334-08** [64], donde se depositó una gota de 5 $\mu$ L en el centro, esquina inferior y esquina superior de cada espécimen, resultando en 3 mediciones en total por cada muestra. En total se evaluaron 3 especímenes de cantera (M1, M2, M3), y se promediaron las 3 mediciones que se realizaron sobre cada uno.

Figura 33. Medición de la hidrofobicidad en cantera rosa.

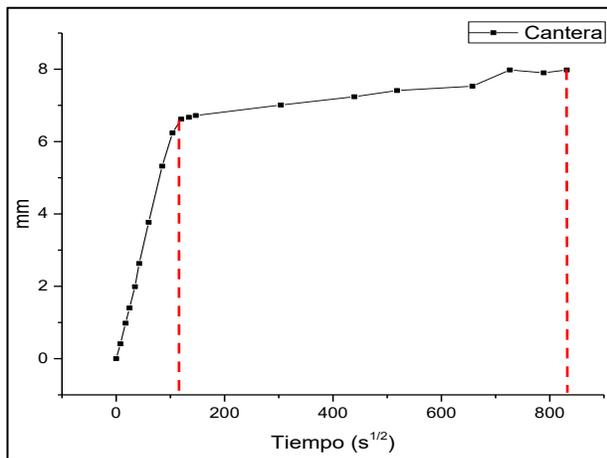
La tasa de absorción de agua en la piedra cantera rosa fue determinada mediante el ensaye de sortividad descrito en la ASTM-C-1585-04 [65], donde se expusieron 4 especímenes de cantera en una cámara ambiental a 50°C y una HR de 80% durante tres días, para posteriormente preservarlos durante 15 días en un recipiente hermético, para que de esta manera alcancen un peso constante e iniciar la prueba. Pasados los 15 días se procedió a evaluar el coeficiente de absorción inicial y secundario de la piedra cantera rosa.

Figura 34. Coeficiente de absorción cantera rosa.

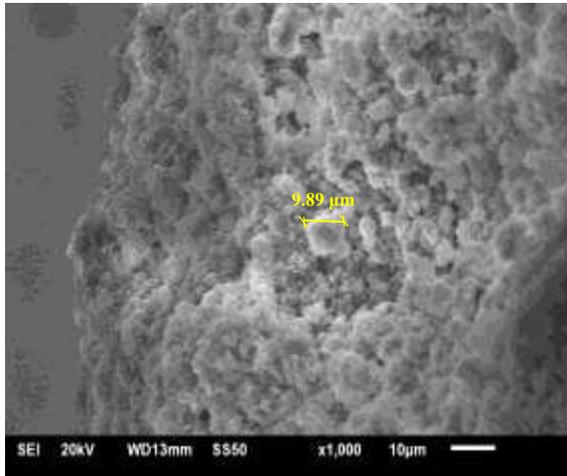
Figura 36. SEM en recubrimiento A.

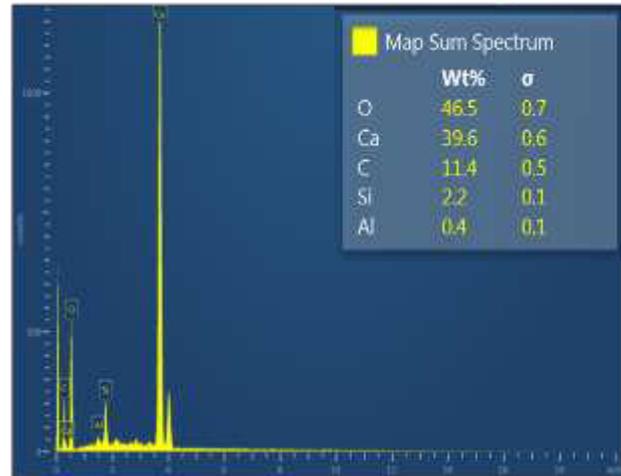
En la figura 35, correspondiente al recubrimiento A con base inorgánica, se denota una aglomeración de las partículas del ingrediente activo sobre la superficie de la piedra cantera. En la figura 36 se observa el resultado del análisis puntual elemental EDS realizado sobre una de las partículas anteriormente mencionadas, donde gracias a los resultados, se comprobó la alta presencia de Ca, C, y O. Estas partículas cuentan con un tamaño máximo de  $9.89 \text{ }\mu\text{m}$ .

Figura 35. Mapeo puntual recubrimiento A.

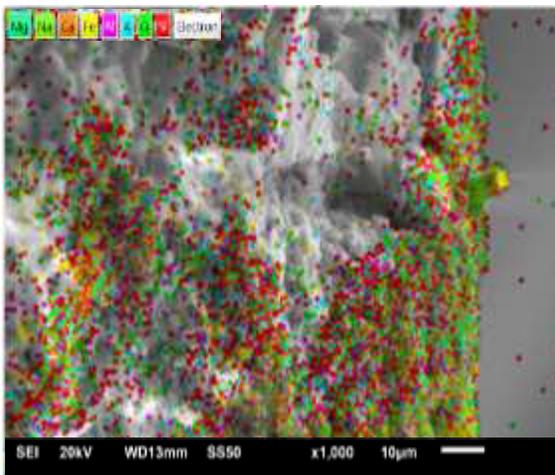
Dado que el tamaño molecular de los ingredientes de origen organosilícico se encuentran en una escala mucho menor que la observable por el SEM, se utilizó el EDS del equipo para comprobar la presencia de estos compuestos atribuidos a los elementos Si y O presentes en los silanos, siloxanos, siliconatos, etc. Esto, además, se confirmó mediante las mediciones de FTIR. En la figura 38 se observan los resultados obtenidos del mapeo realizado al recubrimiento B con base silanos de la figura 37 y la figura 40 corresponde a los resultados del mapeo del recubrimiento C, con base siloxanos en la figura 39.

Figura 38. EDS cantera con recubrimiento B.

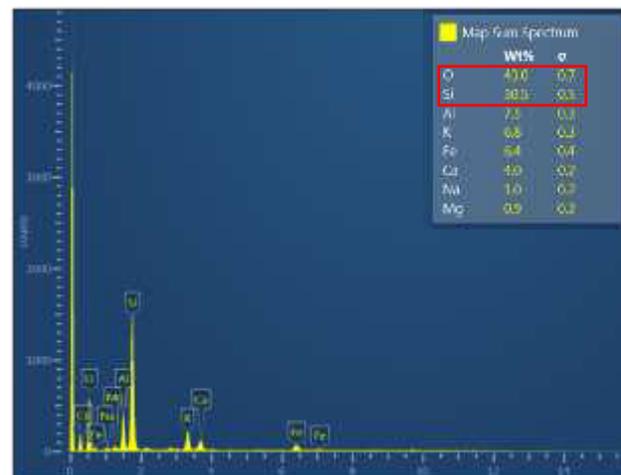
Figura 37. Resultados EDS cantera con recubrimiento B.

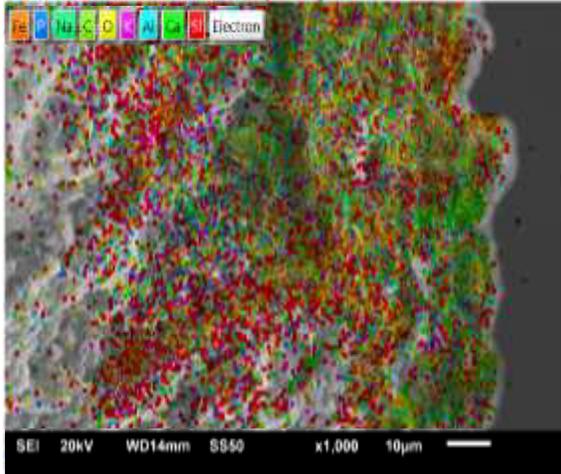
Figura 39. Cantera con recubrimiento C.

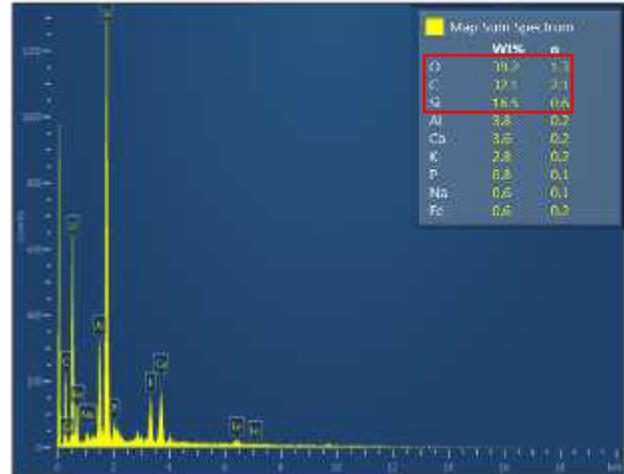
Figura 40. EDS Resultados cantera recubrimiento C.

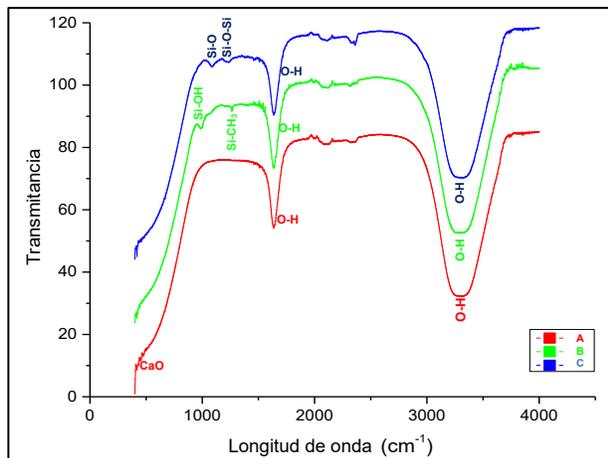
Los tratamientos comerciales fueron caracterizados por medio de FTIR, tal y como se muestra en la figura 41. Se pueden identificar en los espectros los picos característicos de los compuestos organosilícicos, graficados en las líneas B y C que están ubicados en las intensidades de 989, 1263, 1085 y 1230 $\text{cm}^{-1}$ , correspondientes a enlaces Si-OH, Si-O-CH<sub>3</sub>, Si-O, Si-O-Si, respectivamente. Además, se denota la aparición de enlaces O-H en las intensidades 1630 y 3300  $\text{cm}^{-1}$ , que se le atribuye al agua utilizada como solvente en los productos comerciales, dado que estas intensidades están presentes en los tres productos A, B y C.

Figura 39. FTIR en recubrimientos comerciales.

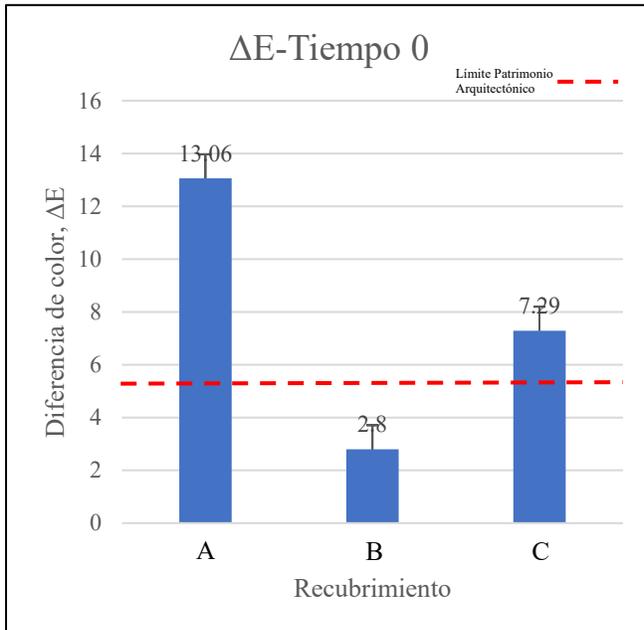
Dicho lo anterior, en la tabla 9 se compara mediante la ecuación (1) de la escala CieL\*a\*b, que la diferencia de  $\Delta E$  después 24h de haber aplicado los diferentes productos superficiales causó un cambio considerable, dado que según el límite establecido, el recubrimiento B con base en silanos, es el único que se encuentra por debajo del límite de aceptación de  $\Delta E < 5$ . Es por ello que se descartan desde un inicio los recubrimientos A y C, para aplicación en la cantera de interés histórico.

Figura 40. Diferencia de color entre recubrimientos.

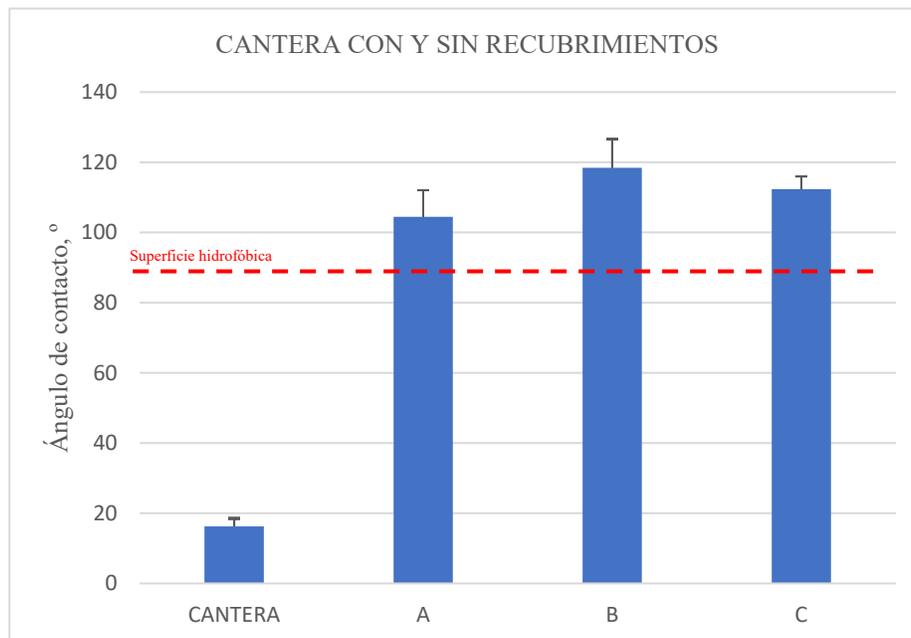
Los resultados del ángulo de contacto con los productos aplicados se presentan en la figura 43, donde se denota que los 3 recubrimientos desarrollaron una superficie hidrofóbica de más de 90° sobre la piedra cantera rosa. Para el recubrimiento A con (base de  $\text{Ca}(\text{OH})_2$ ), la hidrofobicidad desarrollada en el sustrato se puede atribuir a la saturación de los poros con las partículas del  $\text{Ca}(\text{OH})_2$ , dado que por sí sólo éste no es un ingrediente que propicie hidrofobicidad. Por otra parte, el desarrollo de la hidrofobicidad para el recubrimiento B y C de origen organosilísico, se le atribuye a sus características de carga y polaridad que le confieren los radicales metilos  $\text{CH}_3$  de carácter no polar, que están presentes normalmente en los productos hidrofóbicos comerciales.

Figura 41. Hidrofobicidad de cantera con y sin recubrimientos.

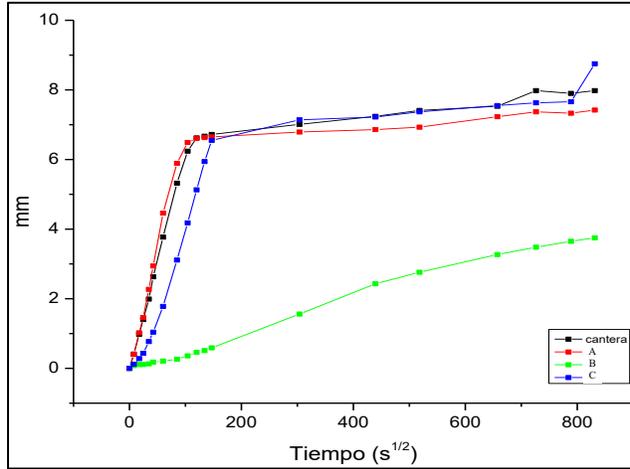
Después de aplicar los diferentes productos comerciales a 4 muestras de piedra cantera para cada producto se procedió a utilizar el mismo procedimiento (cámara ambiental-reposo/peso constante-evaluación). Al alcanzar el peso constante se evaluaron los 12 especímenes ya recubiertos con los productos. De las 12 muestras evaluadas se promediaron los resultados de las 4 muestras de cada recubrimiento.

Figura 42. Sortividad de cantera tratada.

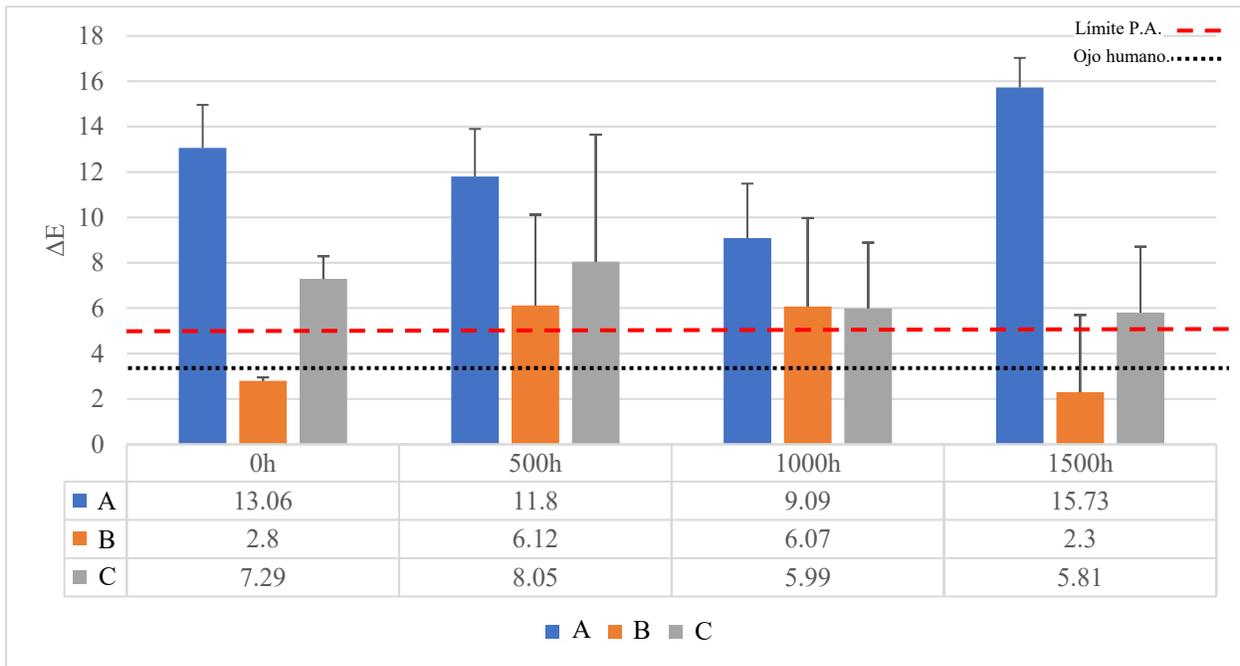
En la figura 45 se exponen los resultados obtenidos de los diferentes especímenes tratados con los productos A, B, y C, que se expusieron a los diferentes ciclos de irradiancia UV, mediante la cámara de intemperismo acelerado QUV. El procedimiento indicado en la norma recomienda el uso de ciclos de alternancia entre luz UV (ciclo seco), y rociado de agua (ciclo húmedo) a una temperatura controlada. En el presente estudio los ciclos utilizados fueron seleccionados con base en el manual de uso de las lámparas UVA340, instaladas en el equipo utilizado. Cabe señalar que el ciclo elegido en este estudio es el que representa las condiciones de irradiancia más altas permitidas por el manual de las lámparas y el equipo.

Figura 43. Evolución del  $\Delta E$  en ambiente acelerado.

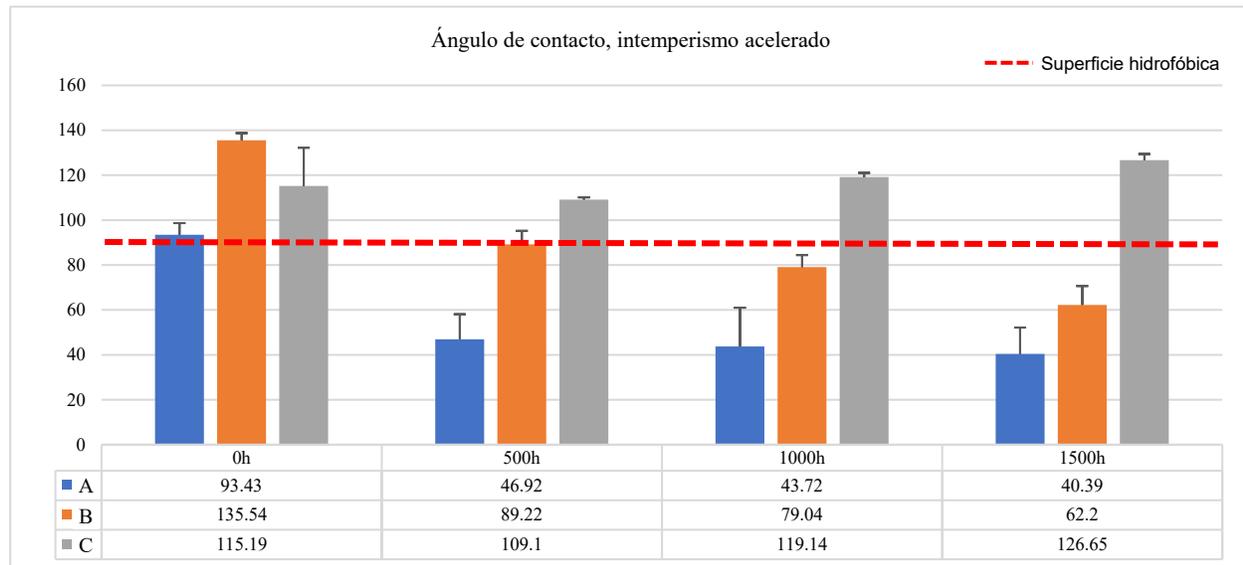
La evolución de la hidrofobicidad fue evaluada de manera similar que para el cambio de colorimetría en intervalos de 500h de exposición, hasta completar 1500h. Los resultados se presentan en la figura 46.

Figura 44. Comportamiento del ángulo de contacto en intemperismo acelerado.

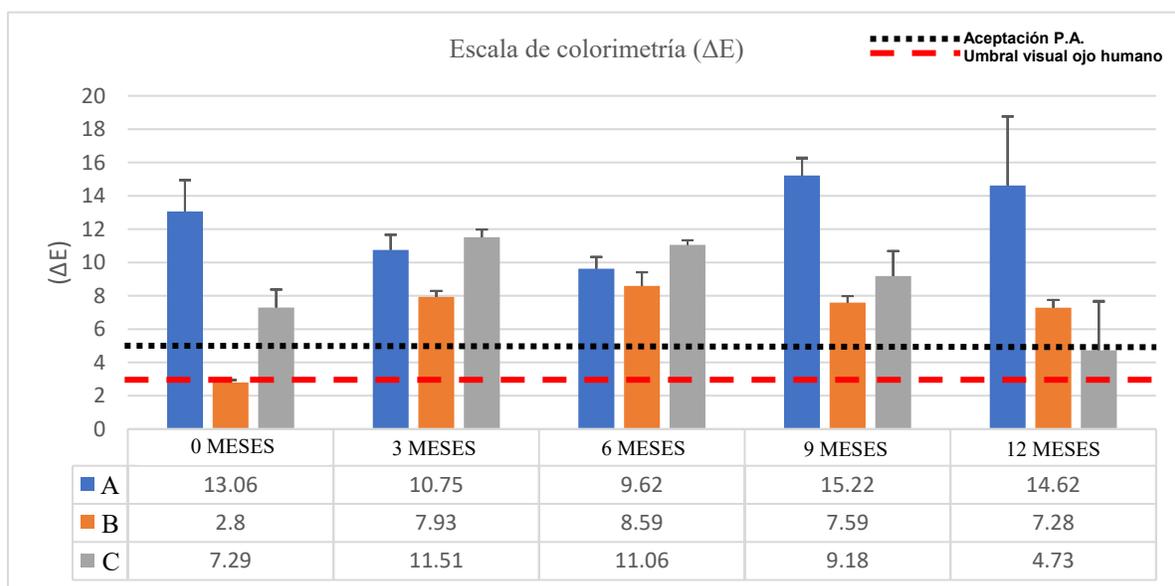
Figura 45. Colorimetría de las muestras sometidas a intemperismo natural.
