**ESTUDIO COMPARATIVO DE TRES RECUBRIMIENTOS  
SUPERFICIALES USADOS EN LA CONSERVACIÓN  
DEL PATRIMONIO ARQUITECTÓNICO DE CANTERA**

**MAESTRÍA EN CIENCIAS  
CON ORIENTACIÓN EN MATERIALES DE CONSTRUCCIÓN**

**JUNIO 2024**

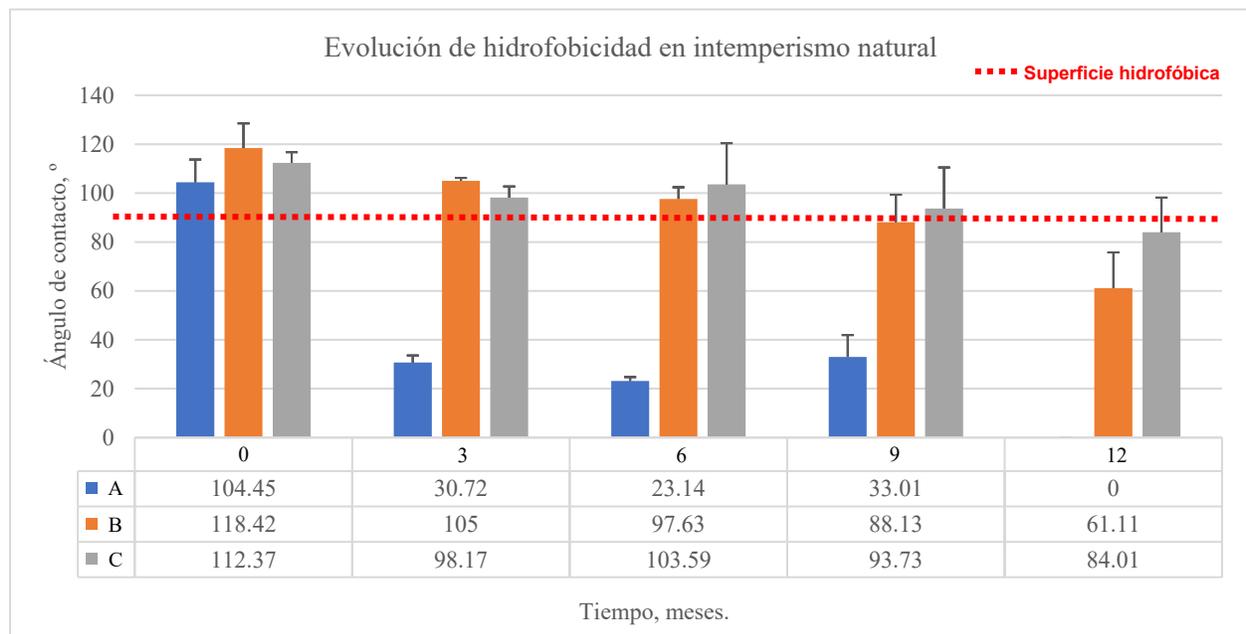
Figura 46. Evolución de hidrofobicidad, intemperismo acelerado.

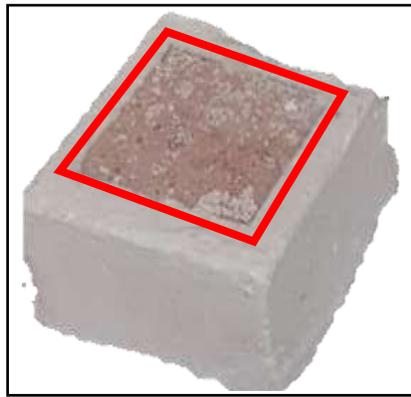
Figura 47. Pérdida del recubrimiento A.

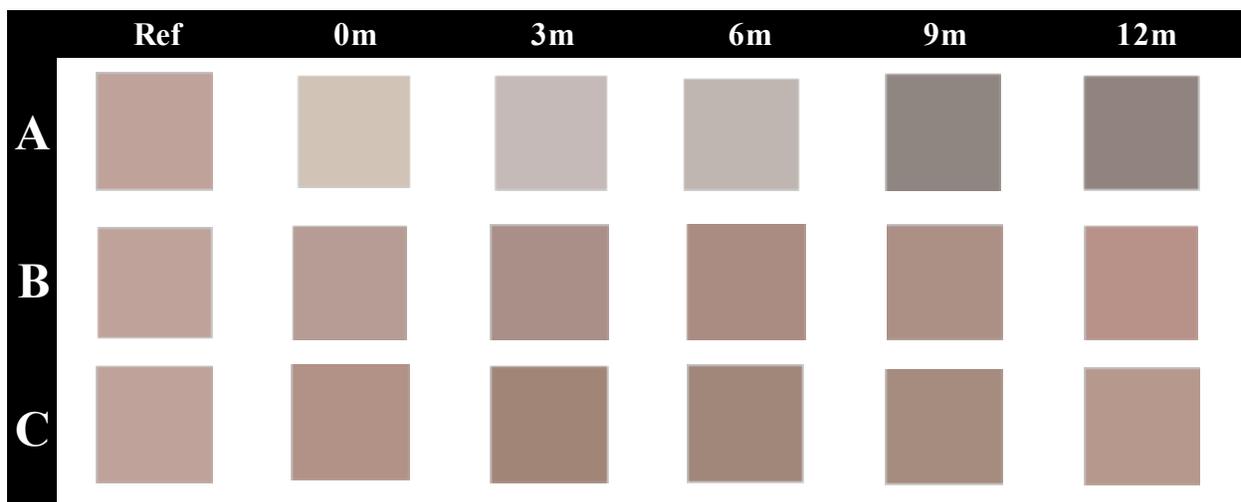
Figura 48. Resultados colorimetría/recubrimientos en intemperismo natural obtenidos mediante E-paint.co.uk [82].

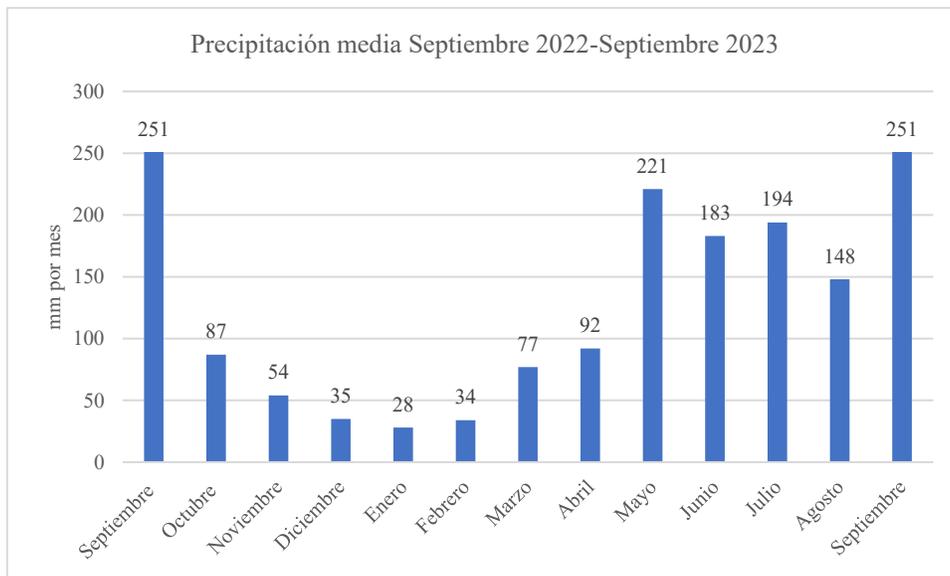
Figura 49. Precipitaciones en San Nicolás de los Garza [84].

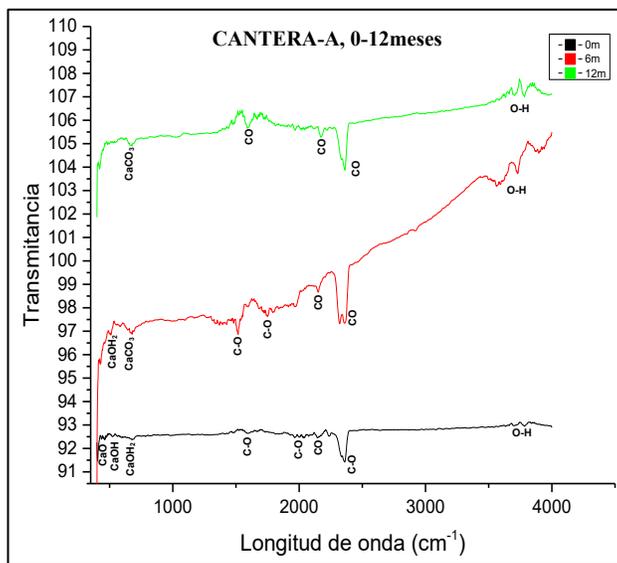
Los espectros de FTIR de los especímenes de cantera se muestran en las figuras 52, 53 y 54 correspondientes a los recubrimientos A, B y C respectivamente.

Figura 50. FTIR Recubrimiento A intemperismo natural.

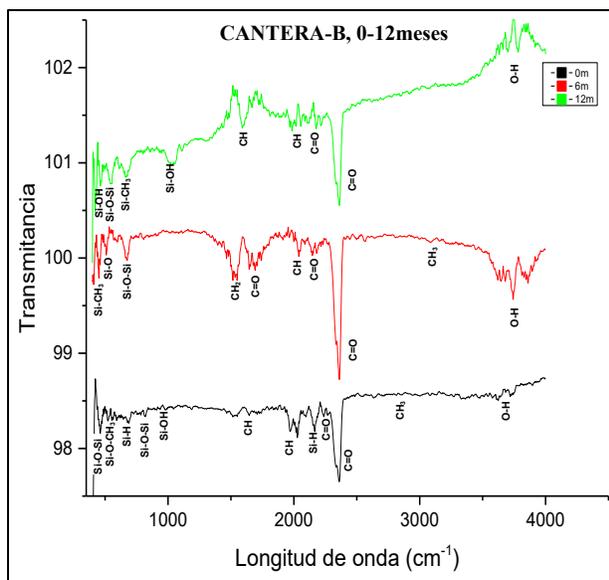
Figura 52. FTIR recubrimiento B intemperismo natural.

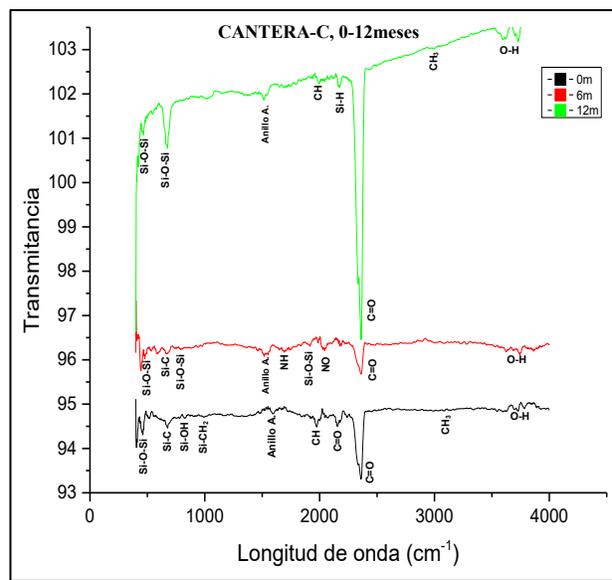
Figura 51. FTIR recubrimiento C intemperismo natural.

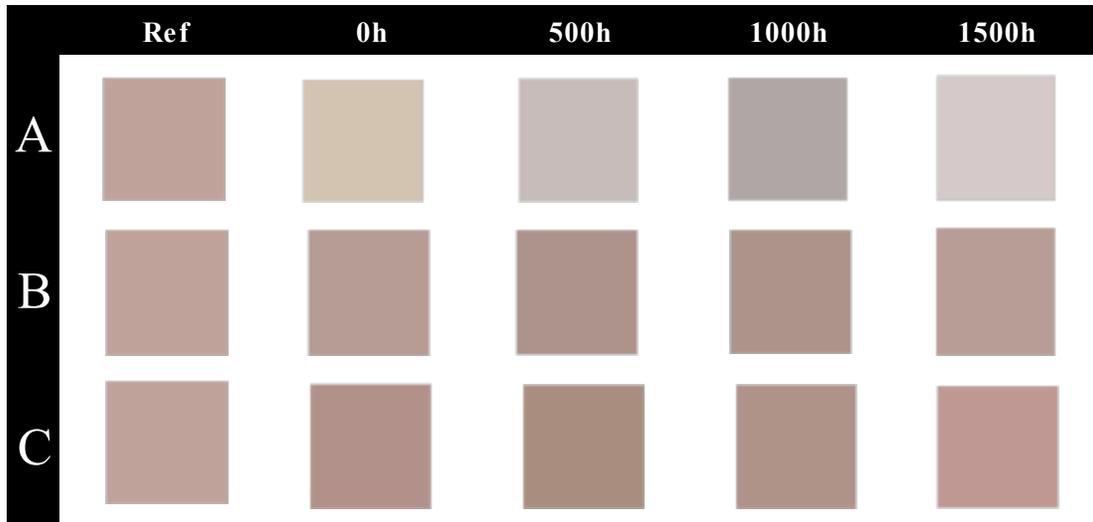
Figura 53. Resultados colorimetría cantera/recubrimientos en intemperismo acelerado [82].

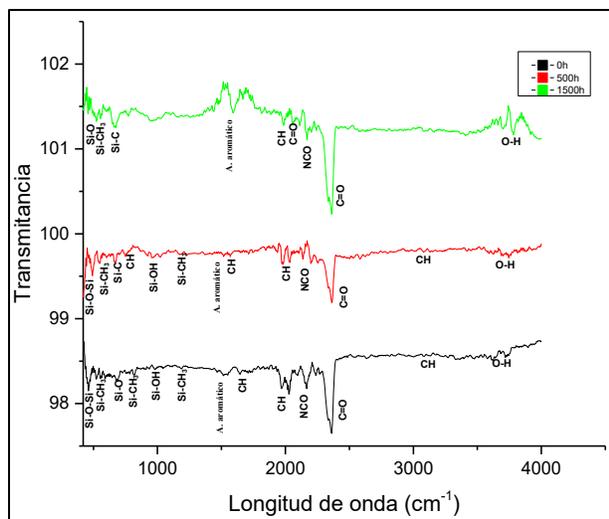
Figura 55. FTIR recubrimiento B 500-1500h.

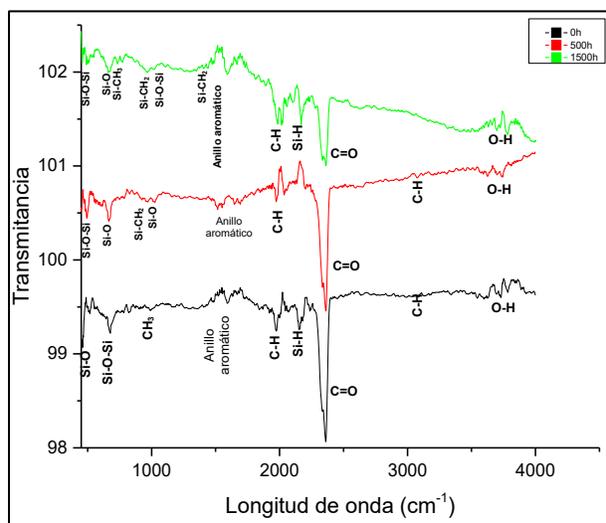
Figura 54. FTIR Recubrimiento C 500-1500h
