**EVALUACIÓN GEOAMBIENTAL DE LA OPERACIÓN ACTUAL DE LA PRESA
“CERRO PRIETO” EN LOS PERIODOS DE LA SEQUÍA EXTREMA 2021 - 2024.**

**COMO REQUISITO PARCIAL PARA OBTENER EL GRADO DE
MAESTRÍA EN CIENCIAS CON ORIENTACIÓN EN INGENIERÍA AMBIENTAL**

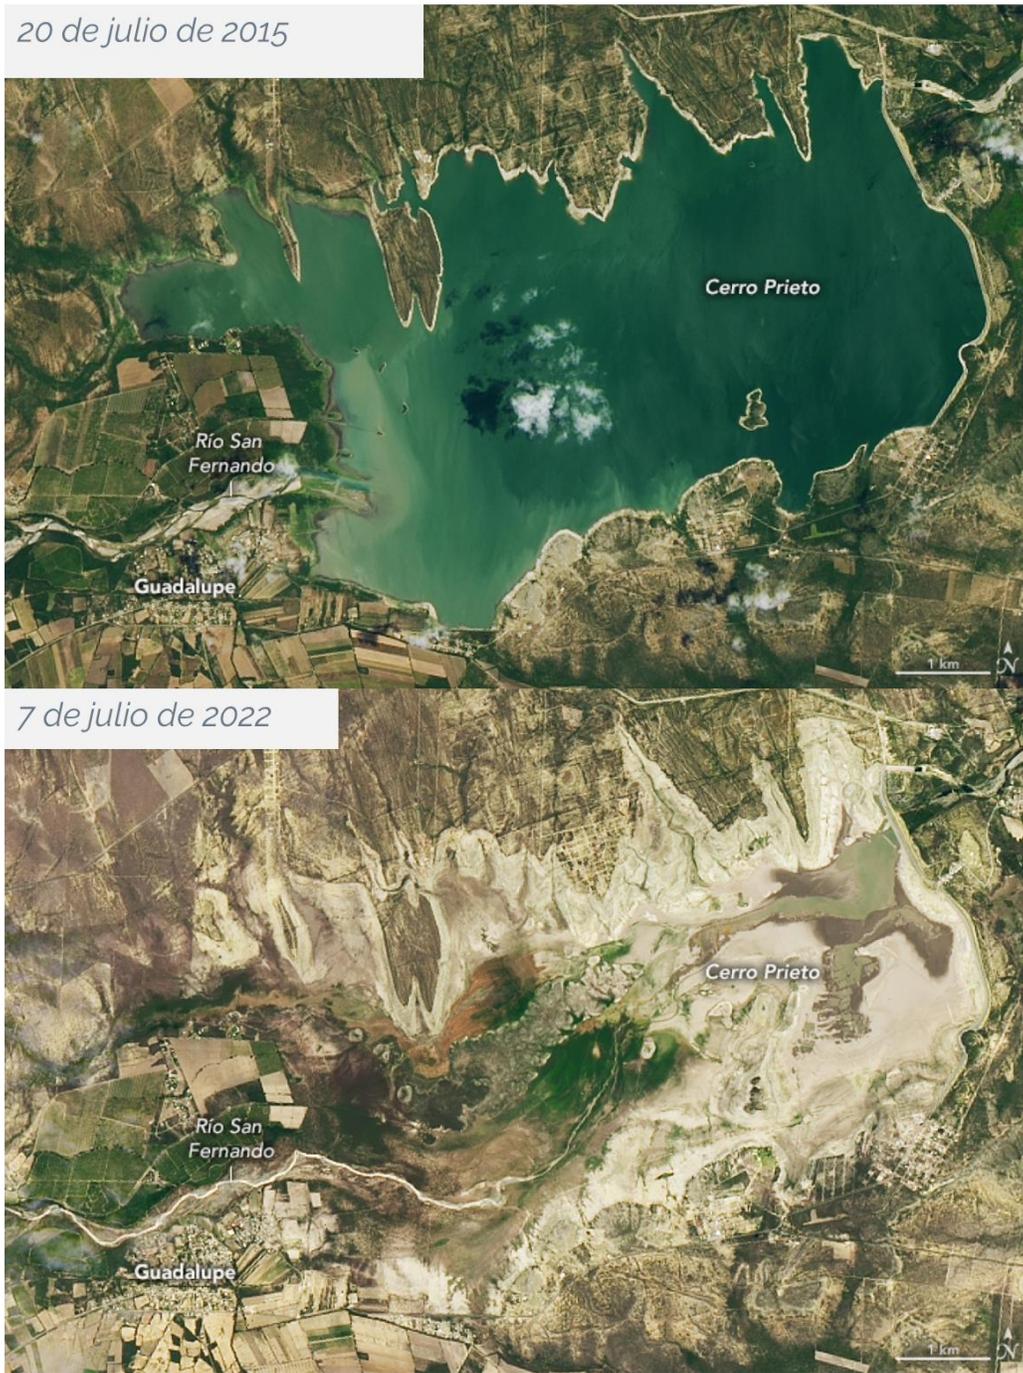
Figura 8. Comparativa de la Presa Cerro Prieto en época ordinaria vs. sequía (Modificado NASA, 2022).

los embalses más afectados por la sequía en Nuevo León en el año 2022, llegando al 0.5% de su capacidad total en julio del mismo año (NASA, 2022).

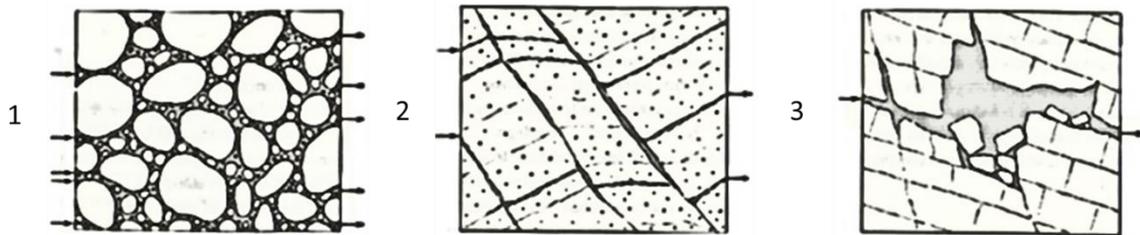
Figura 21. Tipos de acuíferos litológicos, 1. Acuífero de poros, 2. Acuífero de grietas, 3. Acuífero cárstico (modificado de Werner, 1996).

2-. *Acuífero de grietas*: el agua en estos acuíferos se mueve mediante las grietas o fracturas abiertas de origen tectónico o de intemperismo. Este tipo de acuífero suele presentarse en rocas consolidadas como las areniscas, las calizas no carstificadas, los basaltos, los granitos u otras rocas extrusivas e intrusivas y gneisses. Es importante considerar que en este tipo de acuífero el contenido de poros es despreciable.

3-. *Acuífero cárstico*: el agua en este tipo de acuíferos se mueve mediante los huecos cársticos, los cuales son de diámetros muy variables, en forma de canales o cavernas. En este tipo de acuíferos el porcentaje de poros también es despreciable; se tiene un alto grado de heterogeneidad, alto debido a que las rocas son carstificadas y entre ellas se encuentran calizas, dolomías y yeso, entre otras.

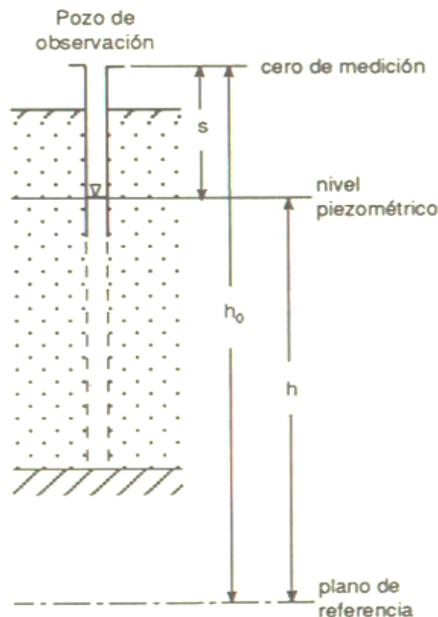
Figura 22. Medición de nivel freático de un pozo de abastecimiento (Werner, 1996).

El nivel freático de los acuíferos libre aflora en los pozos y norias y es conocido como espejo de agua de pozo. Al nivel que se mide en estos pozos, se le llama nivel piezométrico y se calcula (h) como la altura del nivel sobre un plano de referencia, el cual es normalmente el nivel del mar, según:

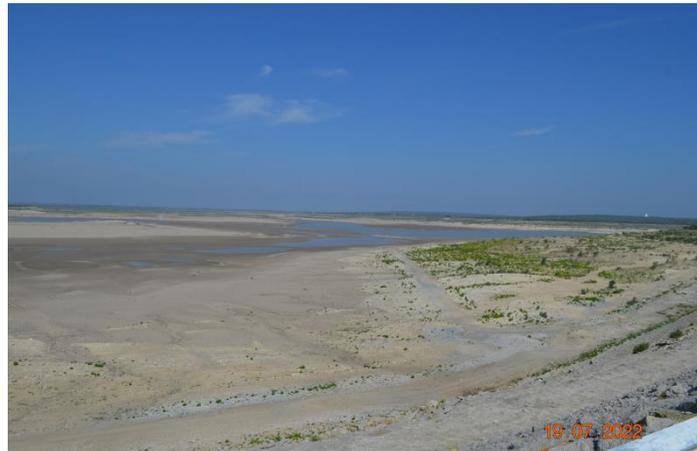
Figura 32. Presa Cerro Prieto al 0.5% de su volumen de llenado respecto al NAMO en julio 2022.

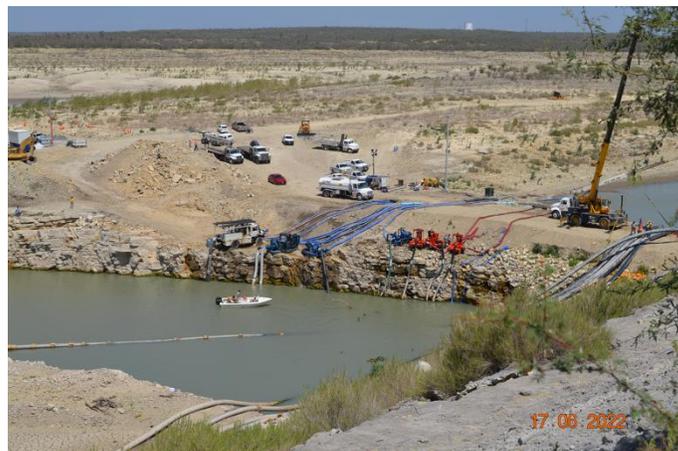
Figura 31. Implementación de bombeo en presa Cerro Prieto junio 2022.

El embalse más afectado durante el año 2022 fue la presa José López Portillo “Cerro Prieto”, teniendo una operación al límite del colapso autorizada por la CONAGUA debido a la declaratoria de emergencia emitida en el mes de febrero; durante varios meses se implementaron de bombas flotantes que alimentaron la obra de toma con el bajo nivel que la presa tenía, la cual llegó al punto de almacenamiento más bajo desde su construcción, cayendo al 0.5% de su capacidad y dejó de abastecer a la AMM durante un periodo de tres meses aproximadamente (Martínez Muñoz et al., 2023; NASA, 2022).

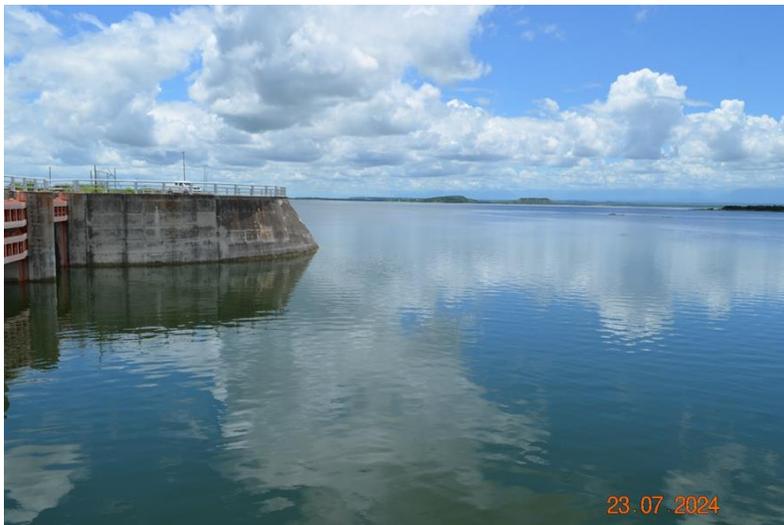
Figura 35. Presa Cerro Prieto al 109 % de llenado respecto al NAMO en julio 2024.

Presa	Almacenamiento al 16/06/2024 (Mm ³)	Porcentaje de llenado (%)	Almacenamiento al 25/06/2024 (Mm ³)	Porcentaje de llenado (%)	Variación de almacenamiento (Mm ³)
El Cuchillo	357.02	32	947.68	84	590.66
La Boca	13.08	37	34.12	97	21.04
Cerro Prieto	15.08	5	175.39	58	160.30

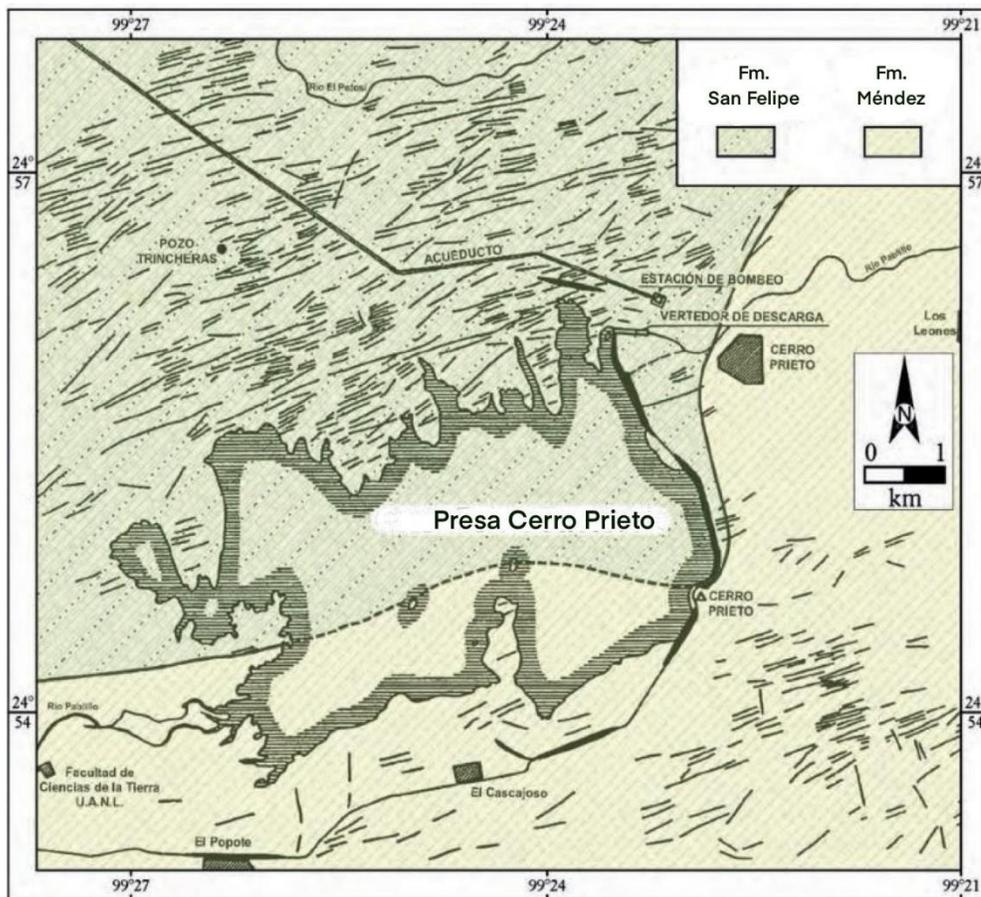
Figura 38. Formaciones geológicas presentes en el área de la Presa Cerro Prieto y zonas de fracturas localizadas (De León Gómez, 1993).

En el área de estudio se encuentran dos formaciones geológicas, la Formación San Felipe del Cretácico Superior y la Formación Méndez del Cretácico Superior (De León Gómez, 1993).

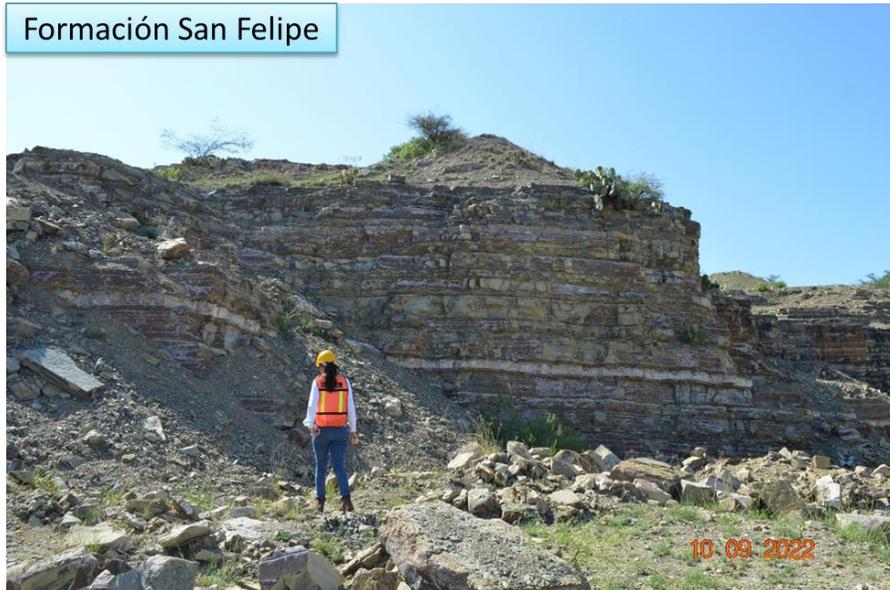
Figura 39. Formación San Felipe.

La parte norte del vaso, se encuentra sobre rocas de la formación San Felipe del Cretácico Superior formando la estructura anticlinal Trincheras; se encuentra compuesta por una serie de rocas caliza, calizas silicificadas, lutitas, margas y areniscas; es posible identificar pequeñas fisuras llenas de calcita, cuarzo o

minerales arcillosos; tienen coloraciones amarillas a la intemperie, verde claro a oscuro y delgadas capas blancas (De León Gómez, 1993).

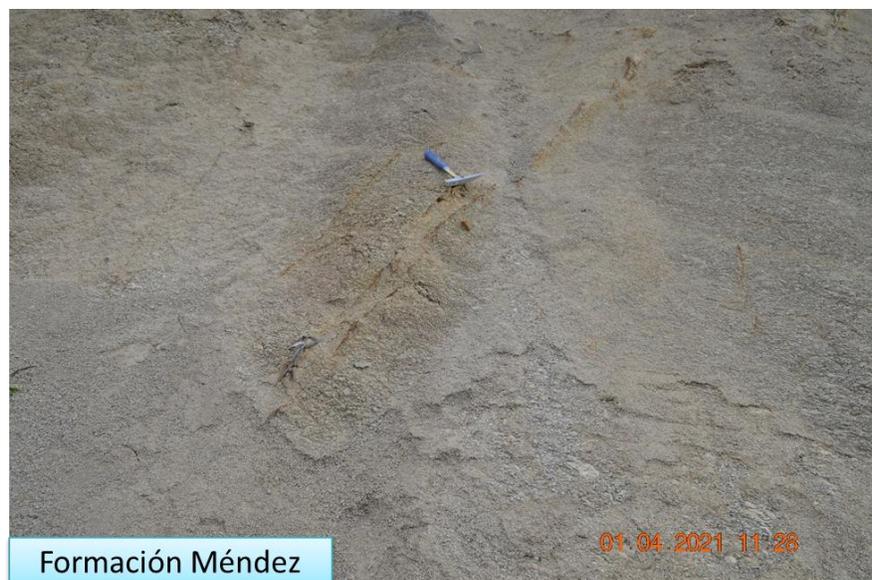
Figura 40. Formación Méndez.

La parte sur del vaso, se encuentra localizada sobre lutitas homogéneas, calcáreas a limosas de la Formación Méndez del Cretácico Superior; su coloración va de gris a gris oliva; si estas se encuentran a la intemperie meteorizadas sus colores varían de crema, marrón a marrón amarillento, presentando fracturas, grietas o fallas que se encuentran rellenas de calcita teniendo longitudes de 2 m y espesores de 0.4 m aproximadamente (De León Gómez, 1993).

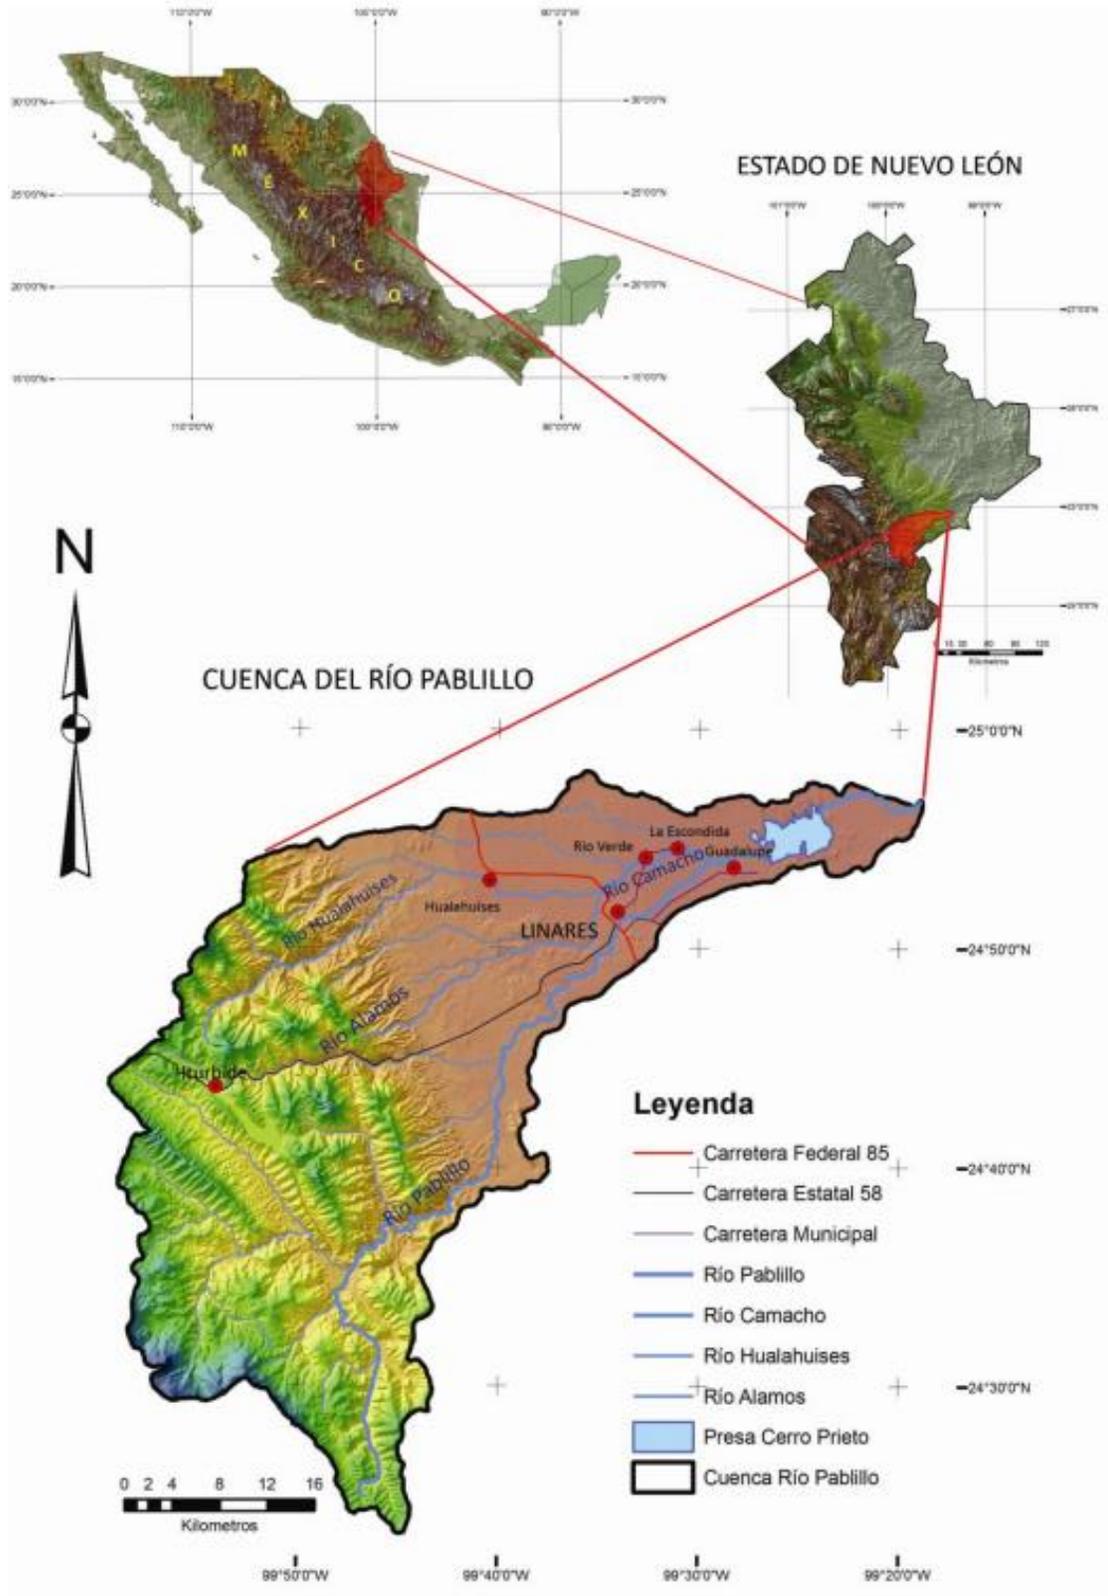
Figura 41. Cuenca Hidrológica del Río Pabillón, la cual desemboca en la Presa Cerro Prieto (Dávila-Pórcel, 2011).

La presa Cerro Prieto se encuentra ubicada en la región hidrológica RH25 “San Fernando-Soto La Marina” abarcando una superficie de 1708km² (Izaguirre Valdez, 2008). Cuenta con una influencia de morfología muy marcada en el sureste por la SMO y noreste por PCGM. En la parte de la SMO se cuenta con un drenaje de tipo detrítico-angular y en la PCGM con un drenaje de tipo detrítico-subparalelo. El principal escurrimiento de la cuenca es el Río Pablillo, el cual nace aproximadamente a 60km al SW de Linares en la cercanía de los cerros Pablillo e Infiernillo. Este cauce corre con dirección de SW-NE, en su transcurso se le unen el Río Hualahuises y el Río Camachito. Estos dos dan origen al Río Camacho, vertiendo así sus aguas al Río Pablillo, aportando anualmente un caudal aproximado de 138 Mm³ a la presa; la cual brinda un importante suministro al sistema nacional de abastecimiento de agua potable “Linares-Monterrey” (De León Gómez, 1993; Izaguirre Valdez, 2008).

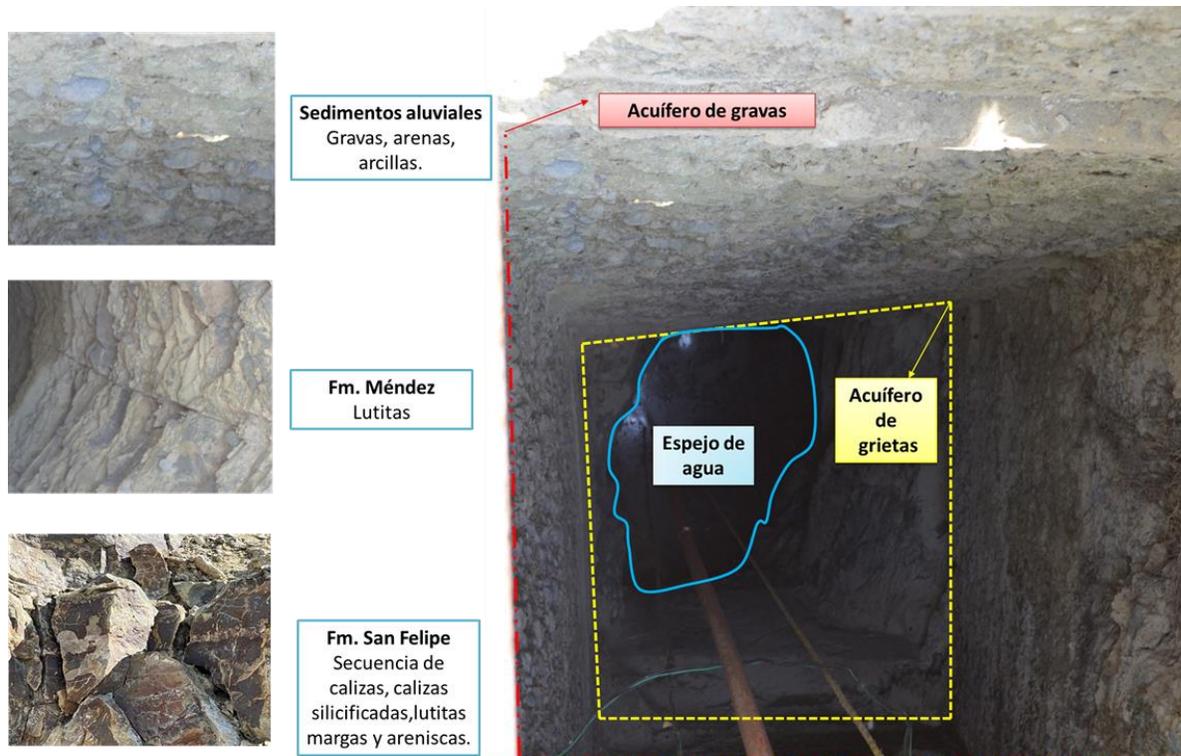
Figura 44. Ejemplo del acuífero en el pozo CP-1 del área de estudio.

- a) Piso 1: Gravas y arenas fluviales; acuífero superficial (poros-gravas)
- b) Piso 2: Formación Méndez y San Felipe; acuífero medio (grietas)
- c) Piso 3: Borde Sierra Madre Oriental; acuífero profundo (kárstico)

Donde se menciona que los pisos 1 y 2 son de importancia directa para la presa Cerro Prieto, mientras que el piso 3 sólo ocurren en las partes bajas de la Planicie Costera del Golfo.

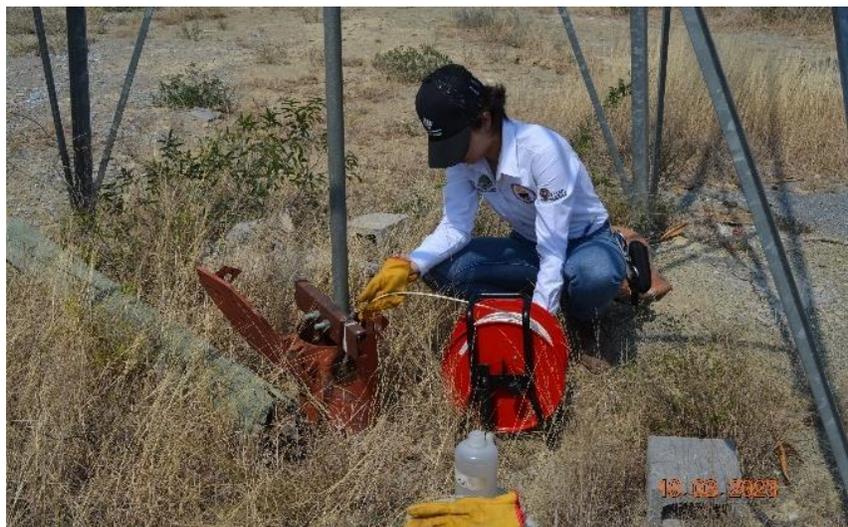
Figura 47. Ejemplo de medición de aprovechamientos hidráulicos en Cerro Prieto, empleando la sonda Solinist.

Se realizaron 4 campañas de medición durante el periodo 2023 – 2024, donde se empleó el uso de la sonda hidrogeológica Solinist, para conocer el nivel freático de cada uno de los aprovechamientos; la sonda consta de un electrodo sensible al agua el cual se introduce lentamente en los aprovechamientos hidráulicos y cuando emite un sonido, se registra la profundidad del nivel freático, los datos que proporciona esta sonda adicionales al nivel freático, son la temperatura y la conductividad eléctrica, los datos recabados deben ser añadidos a una bitácora de registro. Es importante limpiar la sonda después de cada medición con agua destilada.

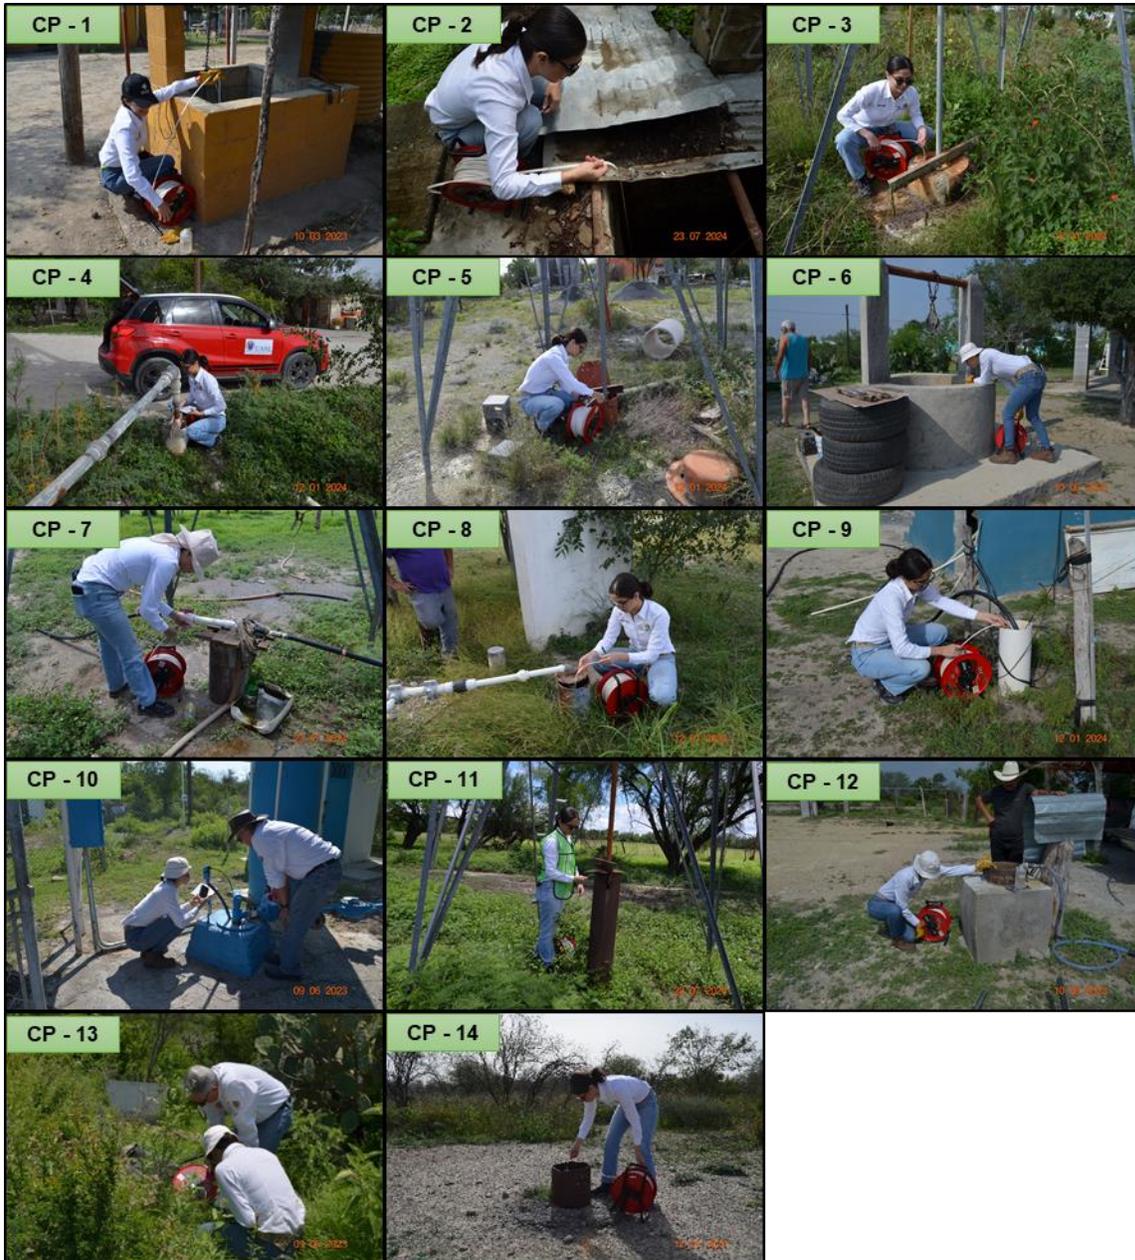
Figura 49. Ejemplo de campaña de medición en los 14 aprovechamientos hidráulicos.

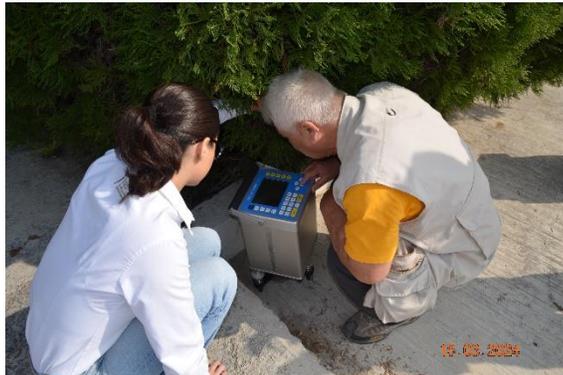
Figura 56. Estación base FCT, toma de medición 60 segundos.

Antes de comenzar la adquisición de datos en la cortina de la presa, se realizó una estación base en la Facultad de Ciencias de la Tierra, con el fin de hacer las correcciones de gravedad correspondientes cuando se tuvieran todos los datos. Una vez en la cortina, se tomaron mediciones aproximadamente cada 25 m de distancia, obteniendo las coordenadas que se muestran en la tabla. El tiempo para la toma de las estaciones base, fue de 60 segundos y para la cortina de 30 segundos.

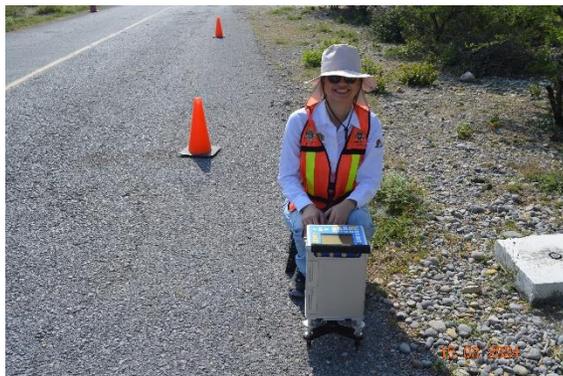
Figura 57. Ejemplo de estaciones realizadas en la cortina, tiempo de toma 30 segundos.

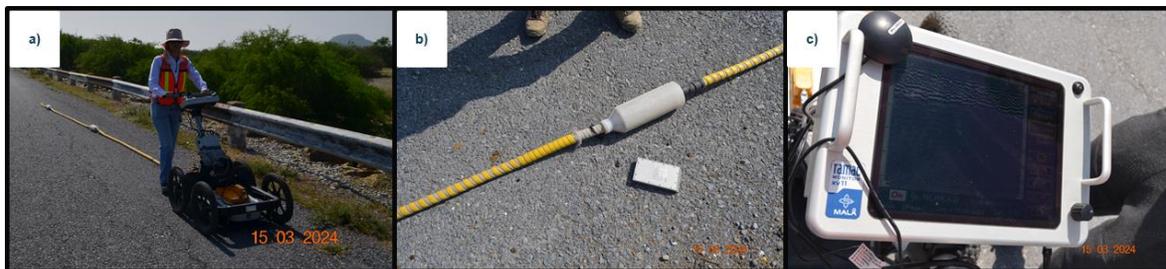
Figura 59. a) Medición en georadar, b) antena RTA, c) Equipo georadar MALA.

Se llevaron a cabo dos líneas de georadar en la cortina de la presa, como se muestra en la Figura 58. El equipo utilizado para la adquisición de datos fue el georadar MALA RTA de con una antena 50 MHz y otra de 500 MHz, este equipo se muestra en la Figura 59.

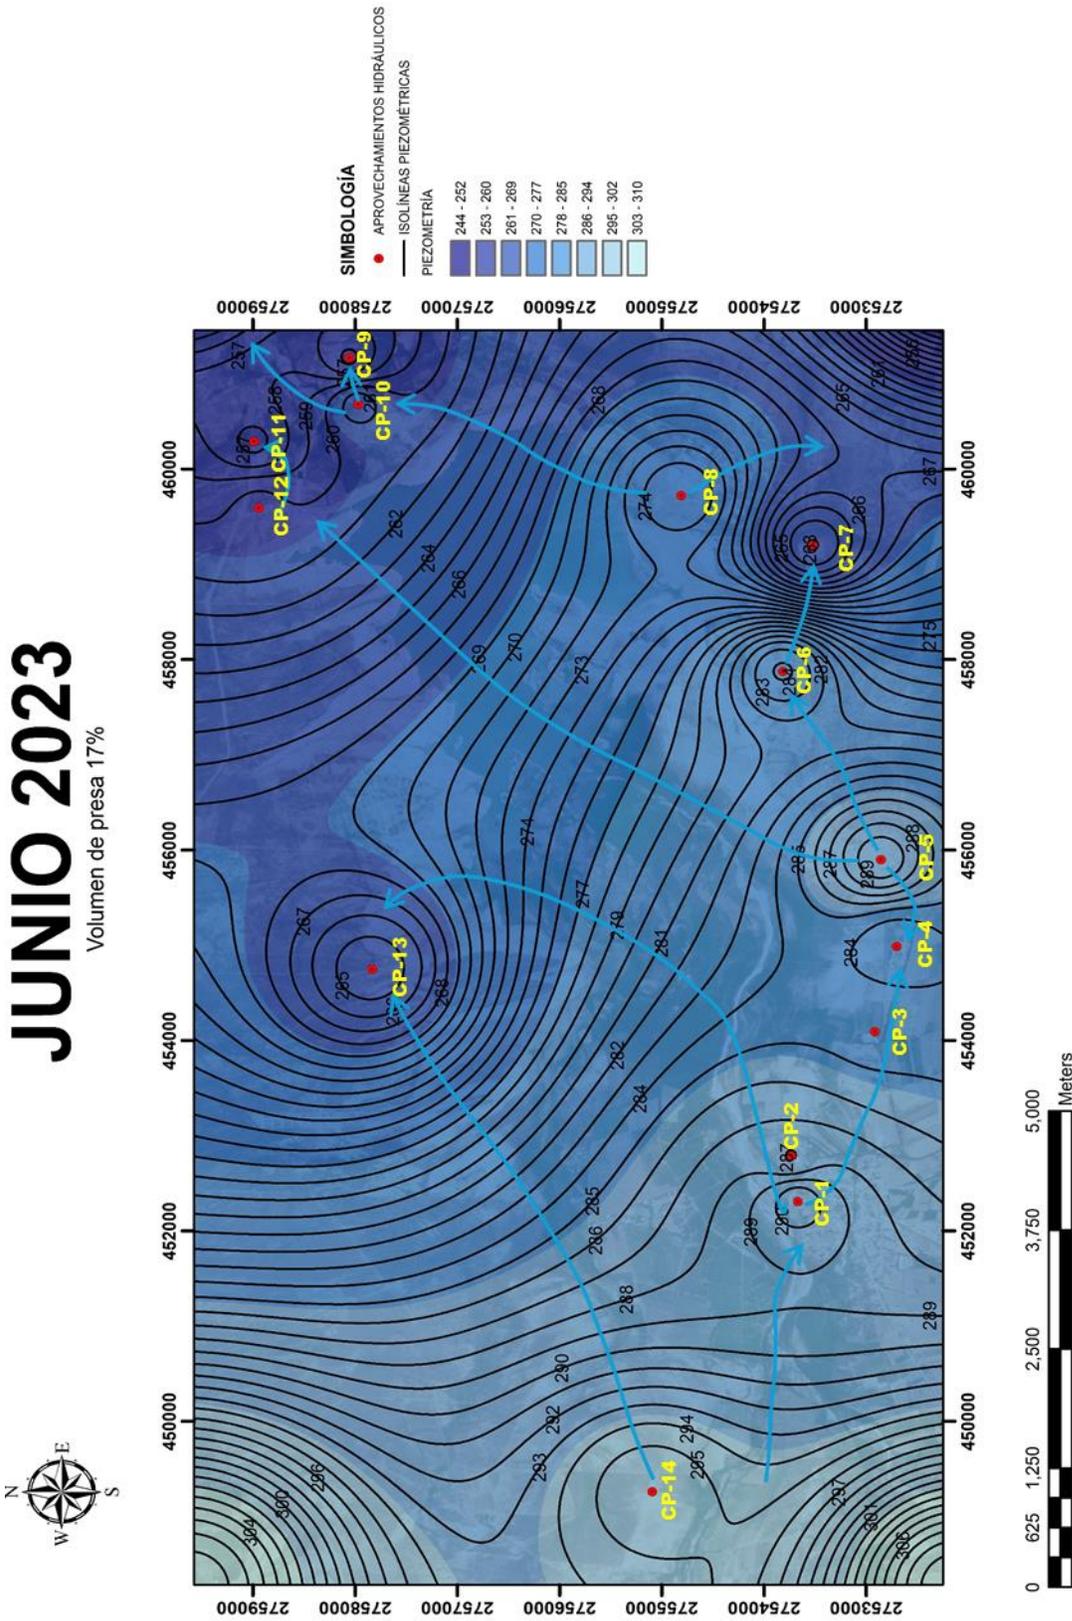
Figura 66. Carta piezométrica del mes de junio 2023.

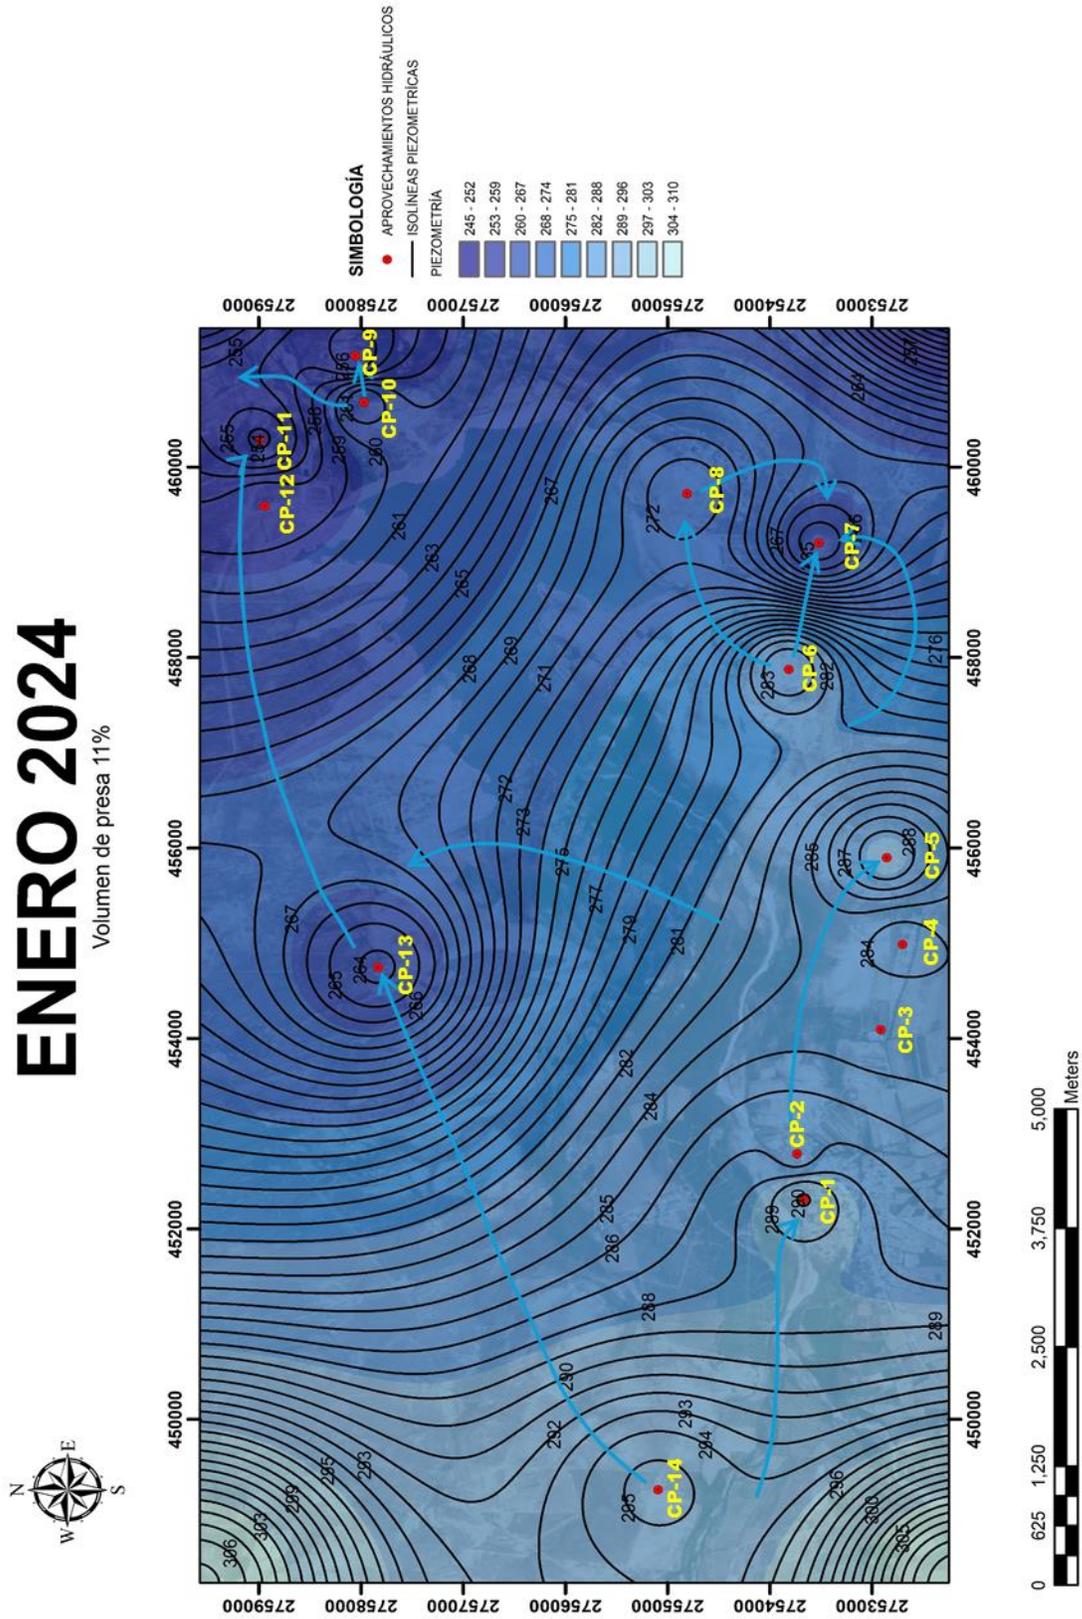
Figura 68. Carta piezométrica del mes de enero 2024.

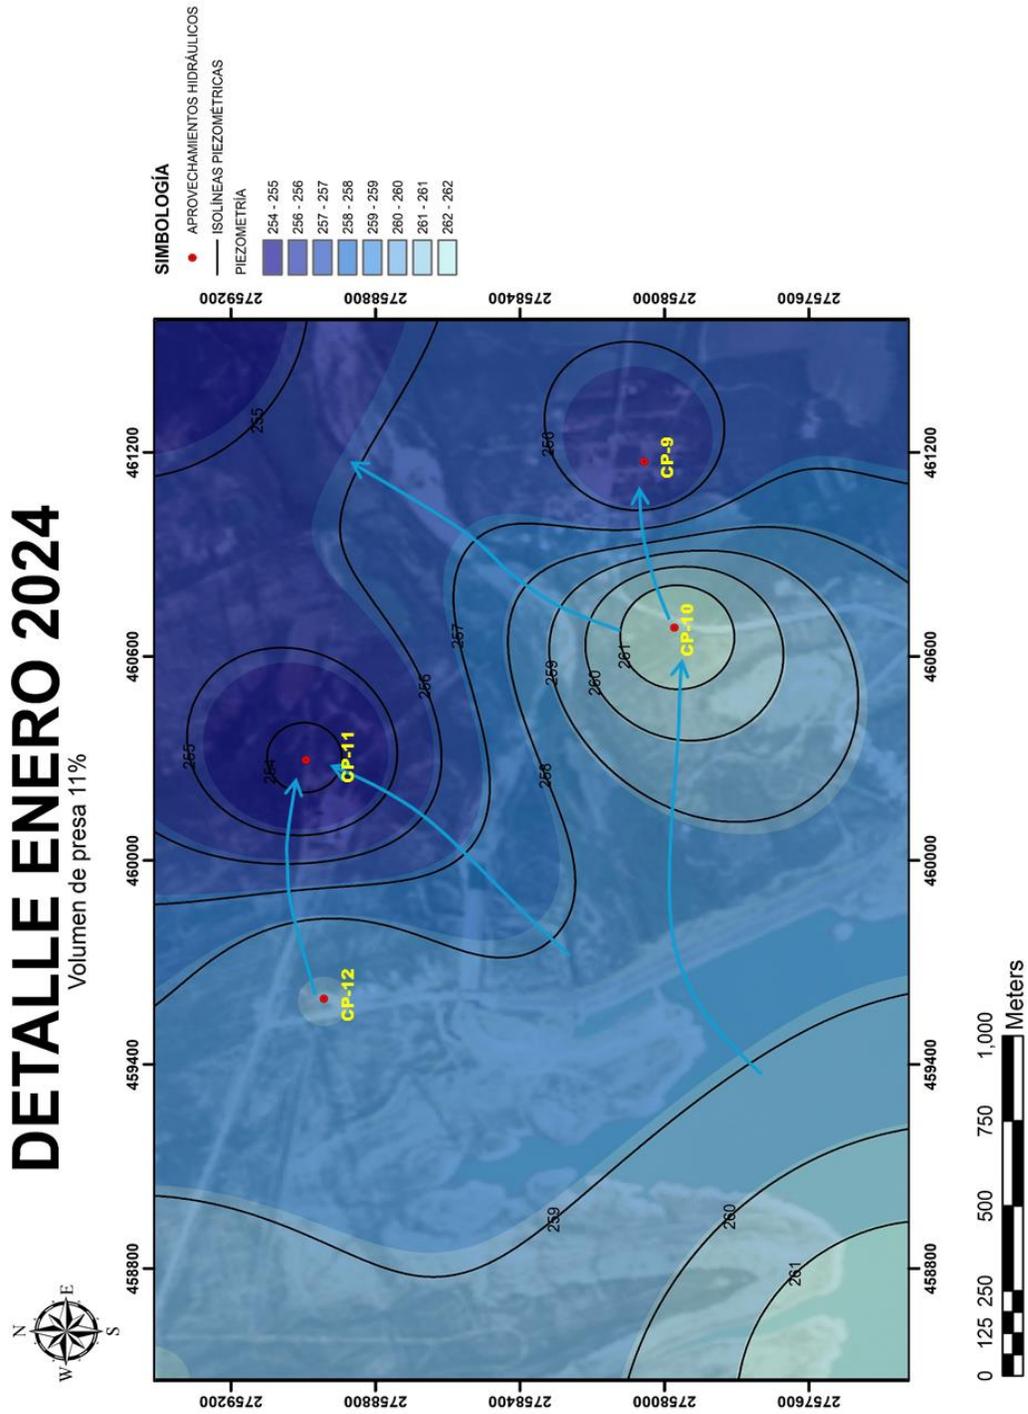
Figura 69. Carta piezométrica a detalle del mes de enero 2024.

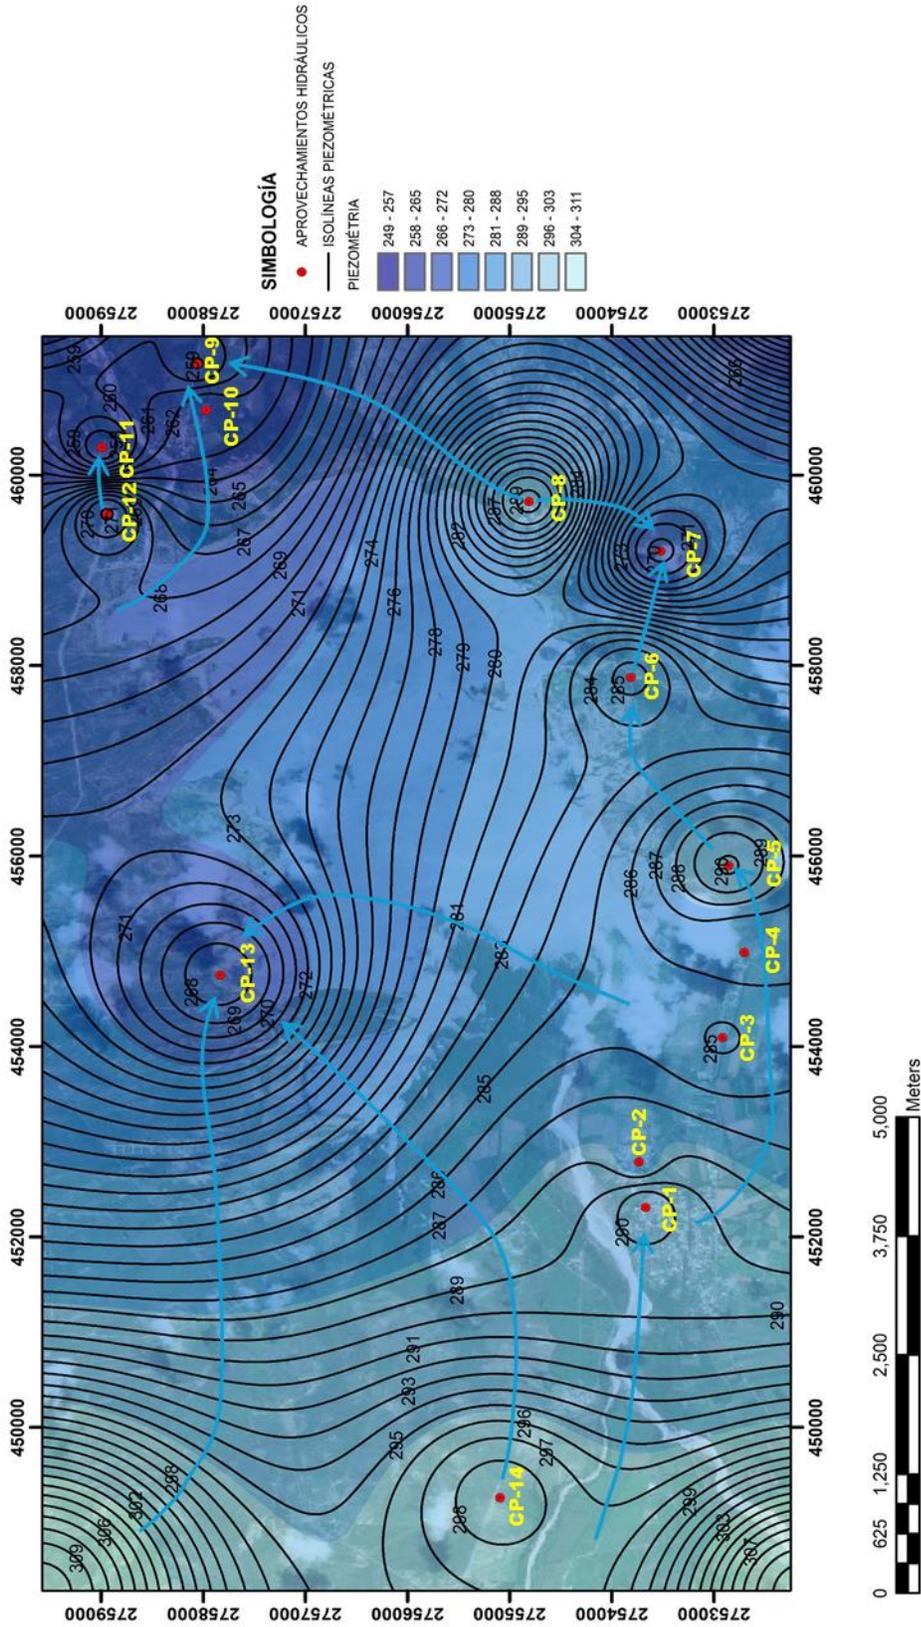
JULIO 2024

Volumen de presa 100.655%

Figura 70. Carta piezométrica del mes de julio 2024.

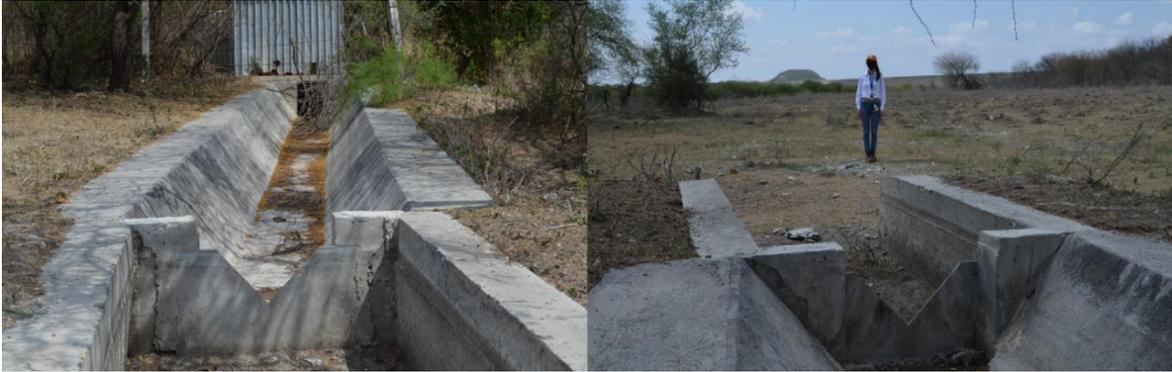
Figura 77. Vertedor 3 en visita a campo en el mes de abril 2022, con 6.75 % de volumen de llenado.

Durante el año 2022, se realizaron tres visitas al campo, una en el mes de abril con el 6.75 % de volumen de llenado de la presa y en el vertedor 3 (V-3), no se identificaron filtraciones, como se muestra en la Figura 77, es importante mencionar que el agua en este pequeño volumen no llegaba a tocar las compuertas de la presa, ni la obra de toma, por lo que las bombas flotantes ya habían sido instaladas en el vaso de la presa como se muestra en las Figuras 78 y 79.

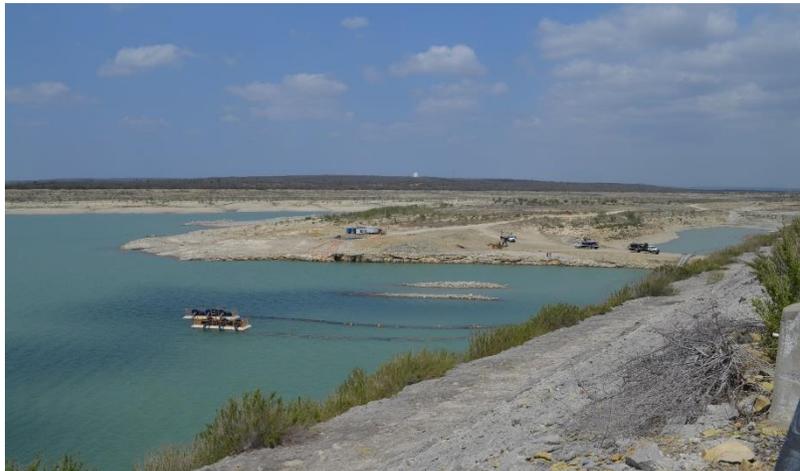
Figura 78. Implementación de bombas flotantes en la presa.

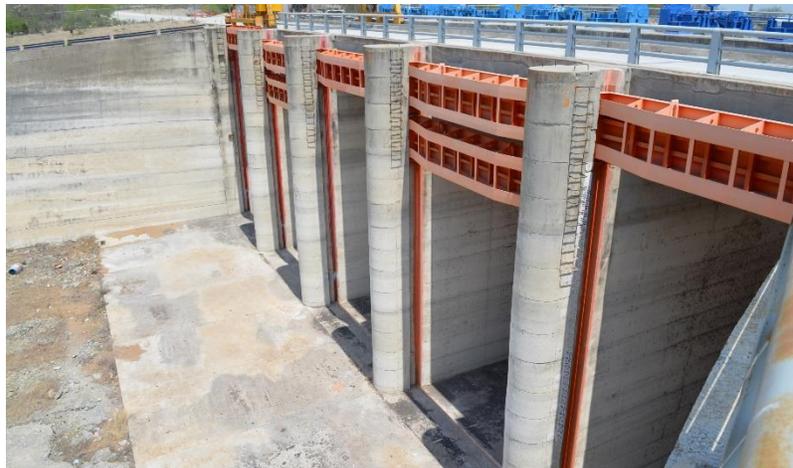
Figura 79. Compuertas en el año 2021.

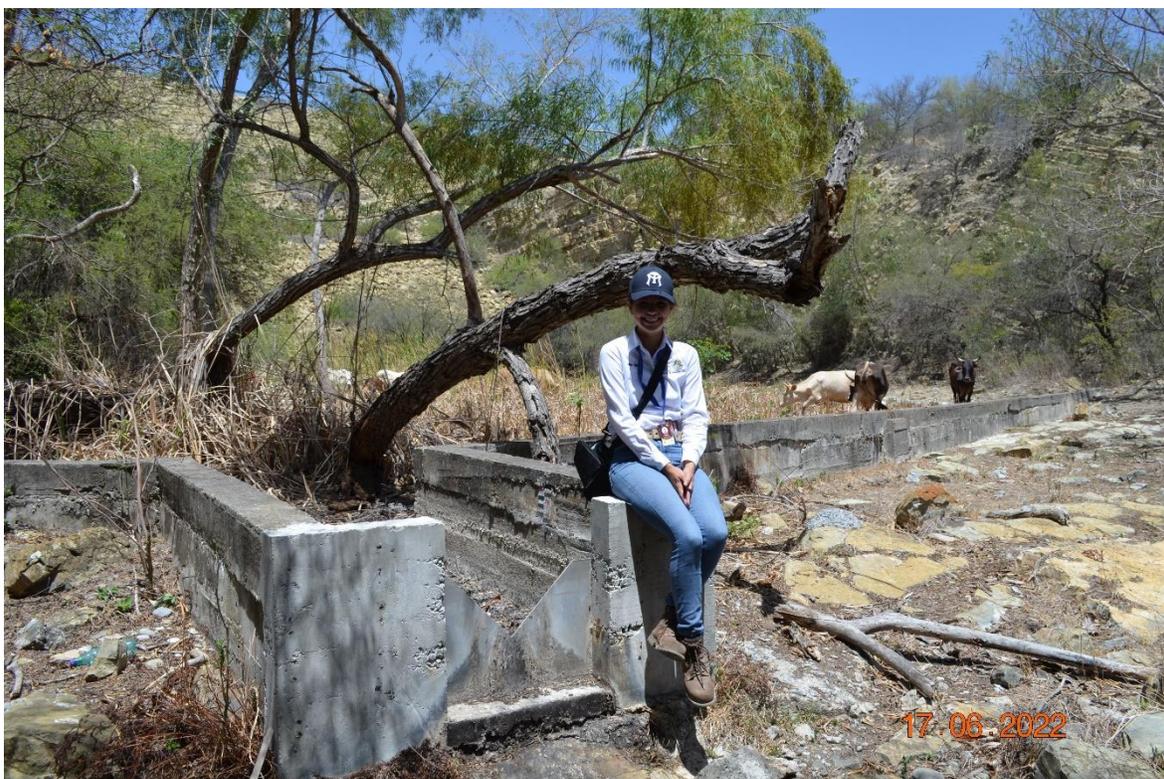
Figura 80. Vertedor 1 completamente seco en el mes de junio 2022, con 2.11 % de volumen de llenado de la presa.

Durante el mes de junio de 2022, se continuó con la exploración del área de estudio. Esta vez se localizó el vertedor 1 (V-1), el cual se encontraba seco, como se muestra en la Figura 80. El volumen de almacenamiento ese mes fue de 2.11 %, a punto de llegar al agotamiento; es importante mencionar que la zona de mayor influencia está localizada en esta zona que corresponde a la parte más alta de la cortina de la presa. La vegetación se encontraba bastante seca y escasa debido a las pequeñas zonas de humedales que se tenían, como se muestra en la Figura 82.

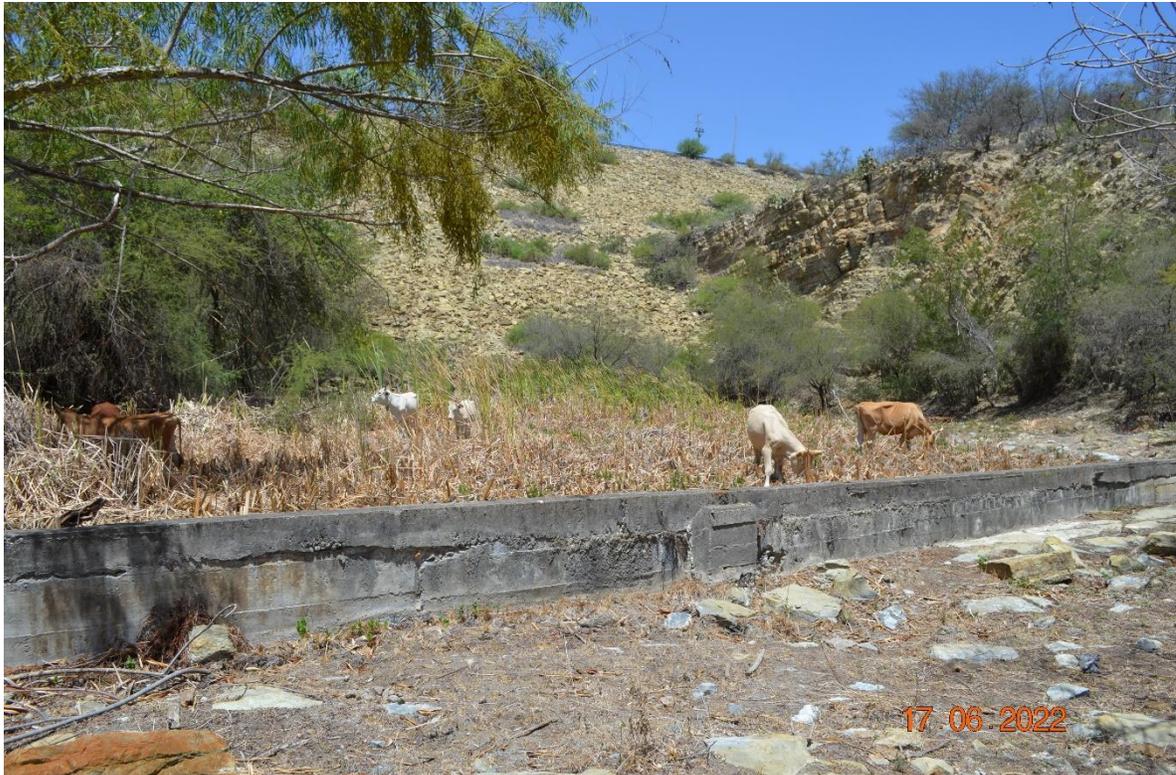
Figura 81. Pie de la parte más alta de la cortina de la presa Cerro Prieto, completamente seca junio 2022.
