**EVALUACIÓN GEOAMBIENTAL DE LA OPERACIÓN ACTUAL DE LA PRESA
“CERRO PRIETO” EN LOS PERIODOS DE LA SEQUÍA EXTREMA 2021 - 2024.**

**COMO REQUISITO PARCIAL PARA OBTENER EL GRADO DE
MAESTRÍA EN CIENCIAS CON ORIENTACIÓN EN INGENIERÍA AMBIENTAL**

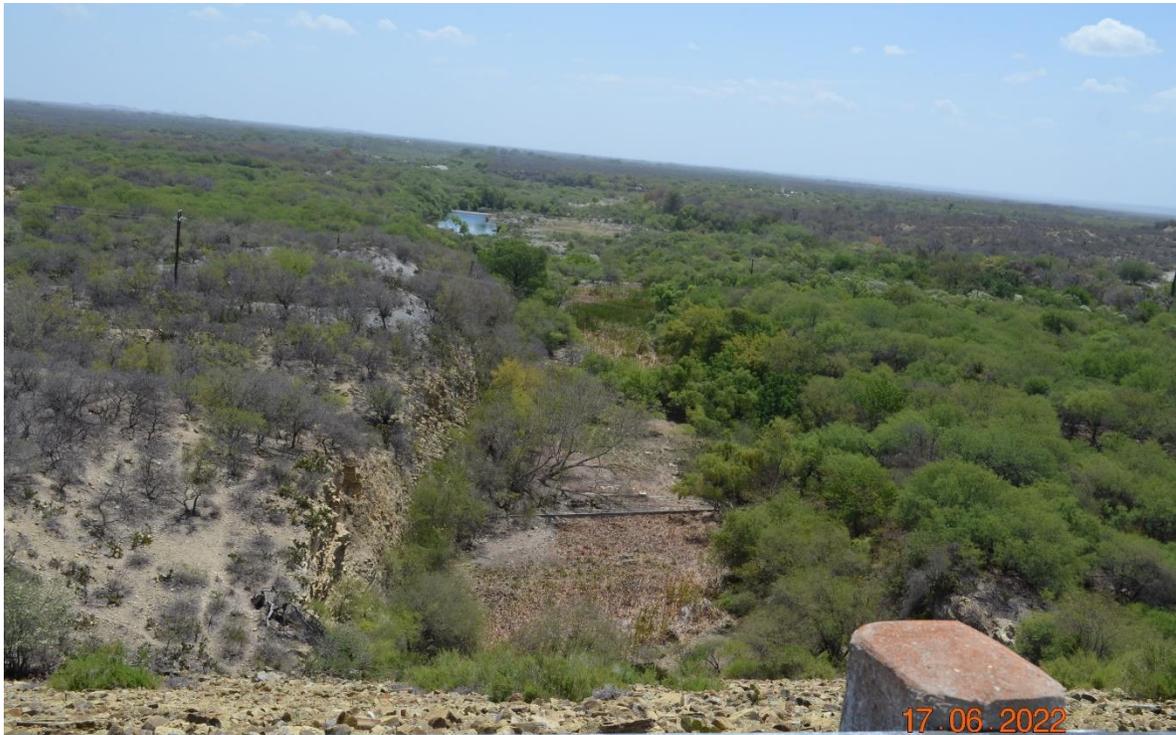
Figura 82. Área de mayor influencia en zonas de humedales, junio 2022.

Durante el mes de junio de 2022, se continuó con la exploración del área de estudio. Esta vez se localizó el vertedor 1 (V-1), el cual se encontraba seco, como se muestra en la Figura 80. El volumen de almacenamiento ese mes fue de 2.11 %, a punto de llegar al agotamiento; es importante mencionar que la zona de mayor influencia está localizada en esta zona que corresponde a la parte más alta de la cortina de la presa. La vegetación se encontraba bastante seca y escasa debido a las pequeñas zonas de humedales que se tenían, como se muestra en la Figura 82.

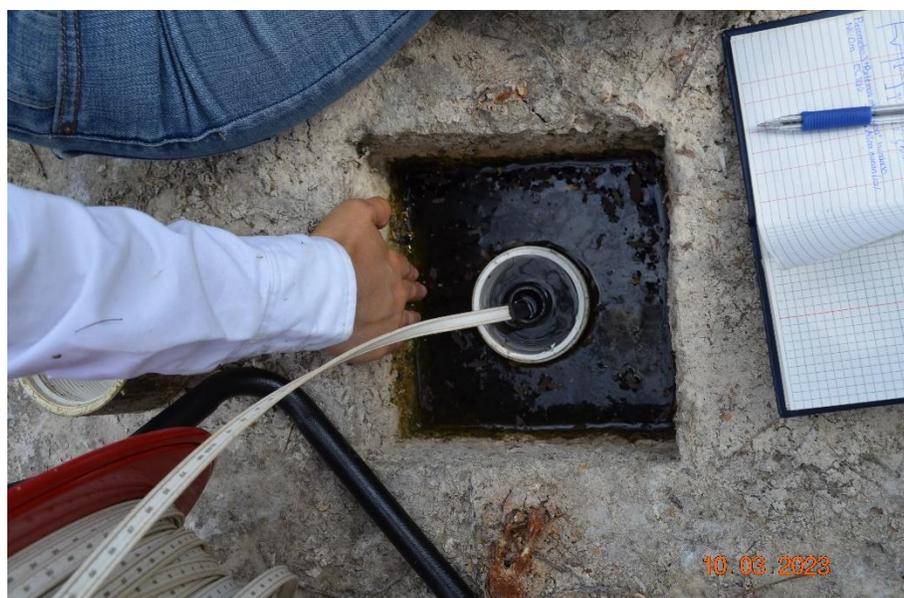
Figura 87. PZ – 3 completamente inundado en el mes de marzo 2023 con 13 % de volumen de llenado de la presa.

Aquí se aprecia que el PZ – 1 y PZ – 2, se encuentran en un nivel freático muy somero con 4.43 m y 1.62 m respectivamente; mientras que el PZ – 3, el cual se encuentra localizado al pie de la parte más alta de la cortina, se encuentra completamente inundado, como se muestra en la Figura 87, evidenciando las filtraciones de la presa, aún con volúmenes de apenas 13 %.

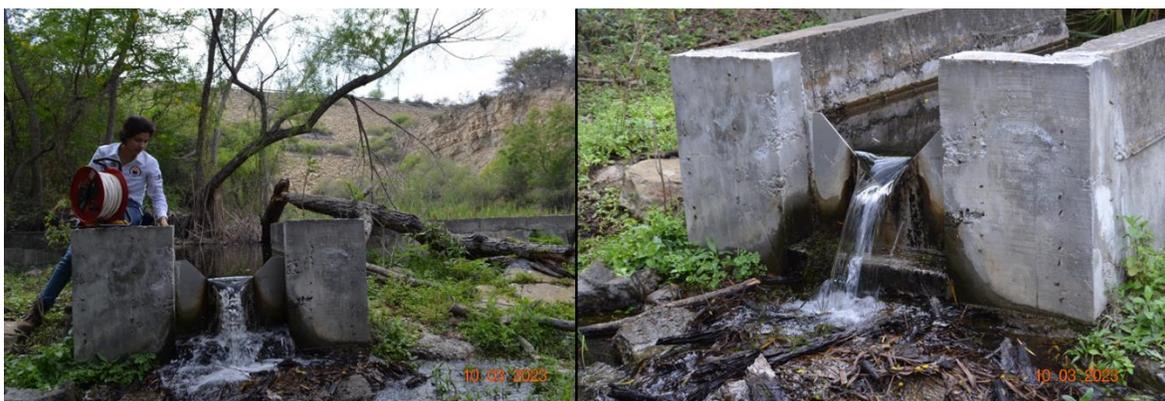
En la campaña de mediciones de marzo de 2023, se registraron filtraciones en el V – 1, localizadas al pie de la parte más alta de la cortina, como se muestra en la Figura 88. Debido a que no se contaba con un medidor de caudal del agua, se optó por seguir el método de King, donde se emplea la ecuación empírica del Profesor Horace King, de la Universidad de Michigan, para vertedores triangulares ($\theta = 90^\circ$), (Marbello-Pérez, 2005).

Figura 88. Localización de filtraciones en V – 1, marzo 2023 con 13 % de volumen de llenado de la presa.

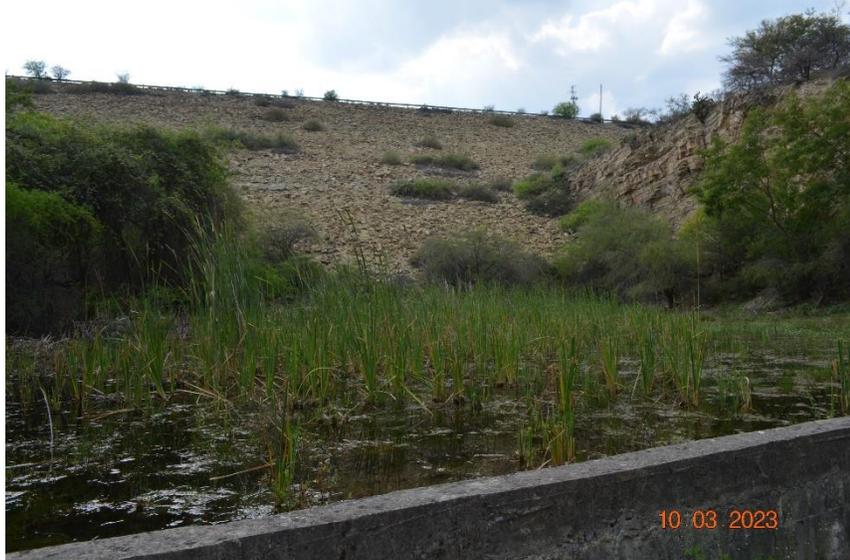
Al pie de la cortina, aguas arriba del V – 1, se tiene una pequeña represa de contención del agua proveniente de las filtraciones. Esta pequeña represa contaba con una gran cantidad de agua y vegetación tipo carrizos y tule, las cuales son flora que se localiza en zonas de humedales como parte de un micro hábitat que permite la permeabilidad al agua subterránea (Fundación Kennedy, 2024), lo cual se relacionaría con el nivel freático somero en el PZ – 1 Y PZ – 2 y con mayor aporte en el PZ – 3 , el cual se encontró saturado hasta la boca en esta campaña de medición.

Figura 89. Zona de filtraciones al pie de la cortina con presencia de tule y carrizo, marzo 2023 con 13 % de volumen de llenado de la presa.

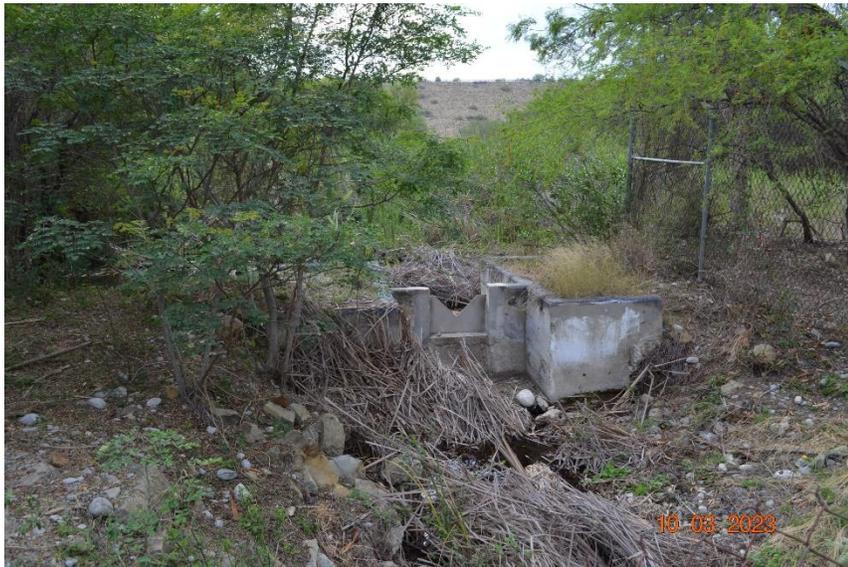
Por otro lado, el V – 2, localizado aguas abajo del V – 1, estaba completamente seco, como se muestra en la Figura 90.

Figura 90. V-2 completamente seco en marzo 2023 con 13 % de volumen de llenado de la presa.

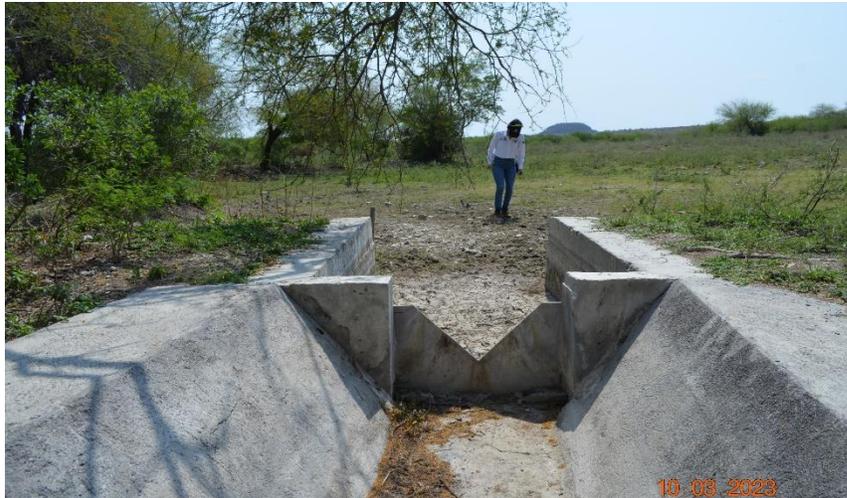
Finalmente, en esta campaña de medición, el V – 3, no contaba con ningún caudal, como se muestra en la Figura 91; sin embargo, en esta zona De León- Gómez en 1993, detectó la presencia de manantiales. Esto llevó a ampliar un poco la zona de búsqueda, donde a unos escasos metros aguas abajo del V – 3, se encontró un manantial, como se muestra en la Figura 92.

Figura 91. V – 3 durante la campaña de medición de marzo 2023, con 13 % de volumen de llenado de la presa.

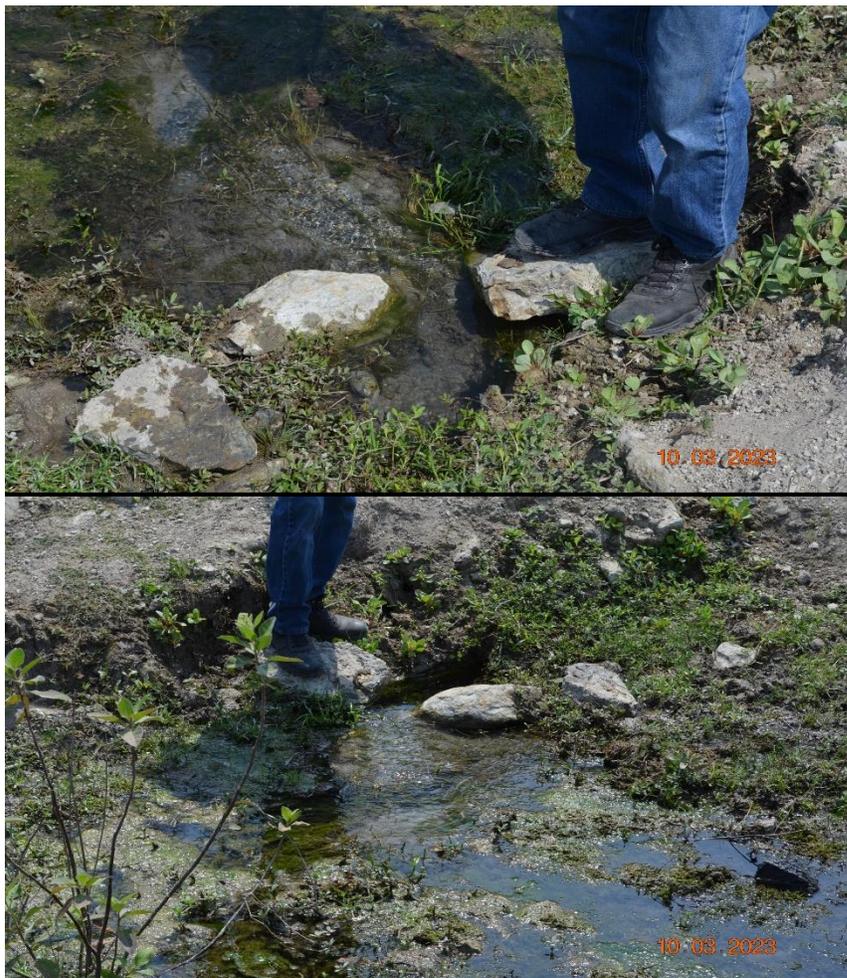
Figura 92. Manantial localizado aguas debajo de V – 3 en la medición de marzo 2023, con 13 % de volumen de llenado de la presa.

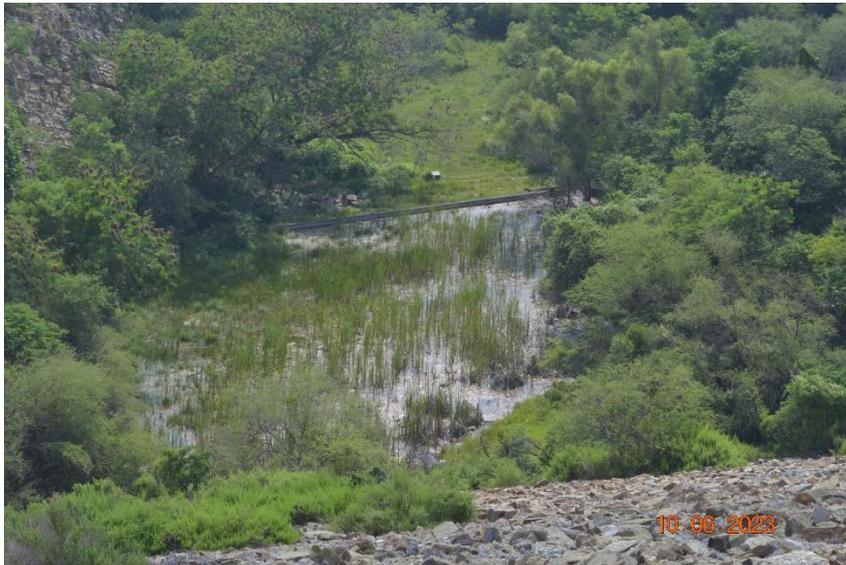
Las filtraciones existentes aumentaron debido al alza en el nivel de almacenamiento de la presa, lo cual provocó que la vegetación creciera en el área de los vertedores V – 1 y V – 2. Desde la parte más alta de la presa, era posible ver las filtraciones en la represa existente al pie de la cortina, como se muestra en la Figura 93, la presencia de tule y carrizo aumentó en esta área, así como la vegetación, en general, a causa del crecimiento de las filtraciones y las zonas de humedales influenciadas por el volumen de la presa.

Figura 93. Vista hacia el pie de la cortina de la presa donde se observa la presencia de filtraciones.

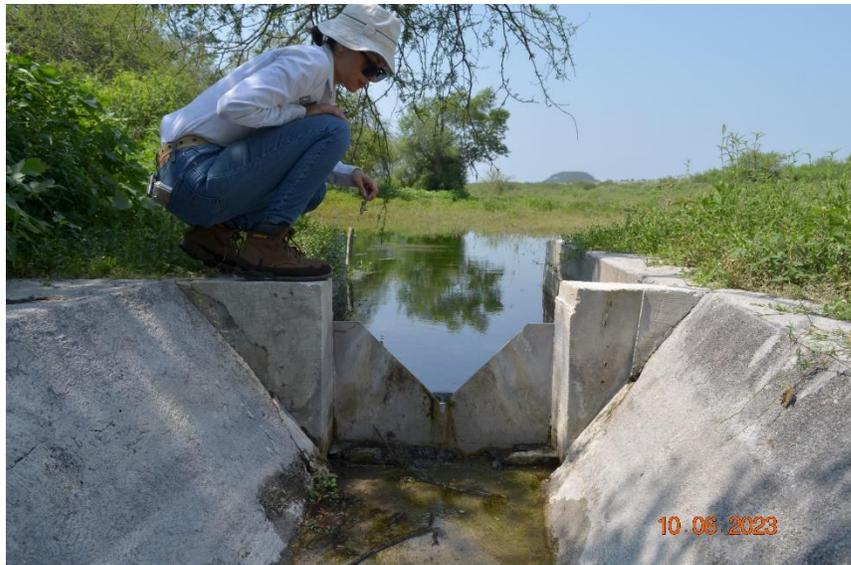
Estos, a comparación del mes de marzo, se encontraban inmediatamente aguas abajo del vertedor y las filtraciones habían crecido debido al cambio de volumen de la presa, el cual pasó del 13 % al 17 % en junio. Esto se puede evidenciar en las Figura 94 y la Figura 95.

Figura 94. V – 3 con presencia de filtraciones en el mes de junio 2023, con 17 % de llenado de la presa.

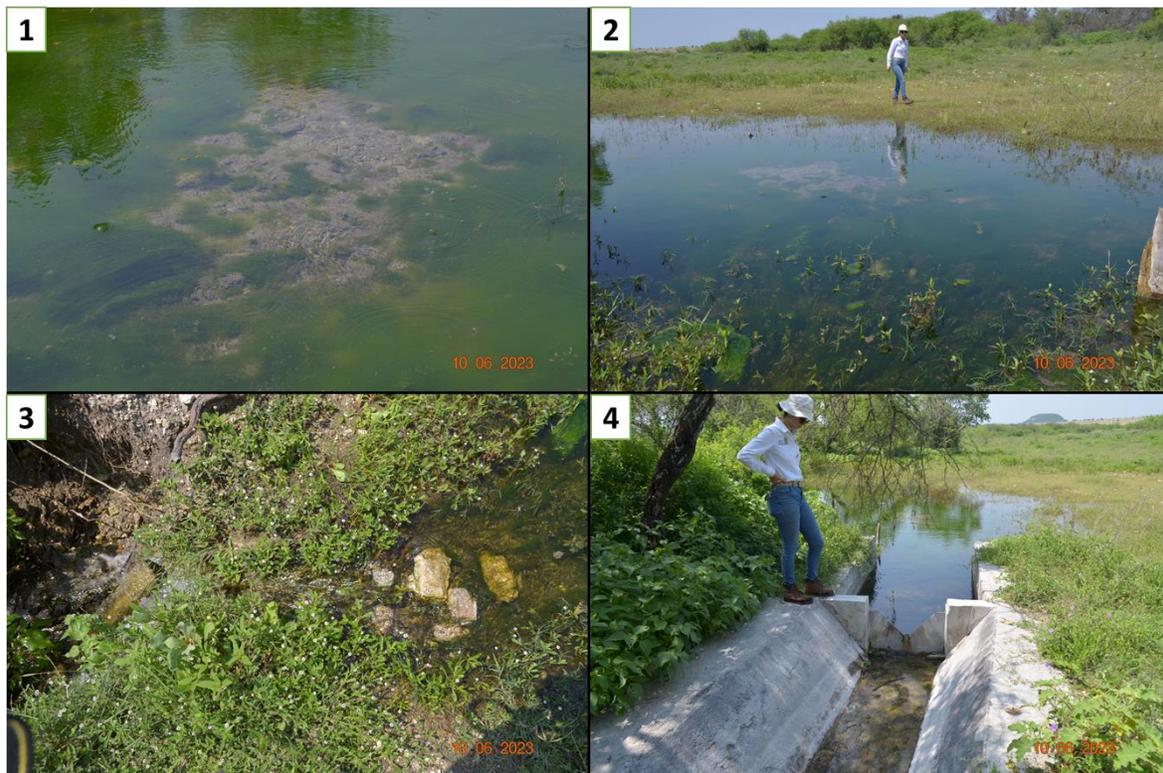
Figura 95. 1) Localización de manantial, 2) Amplitud del manantial, 3) Escurrimiento del manantial hacia aguas abajo 4) Influencia del manantial en el V – 3.

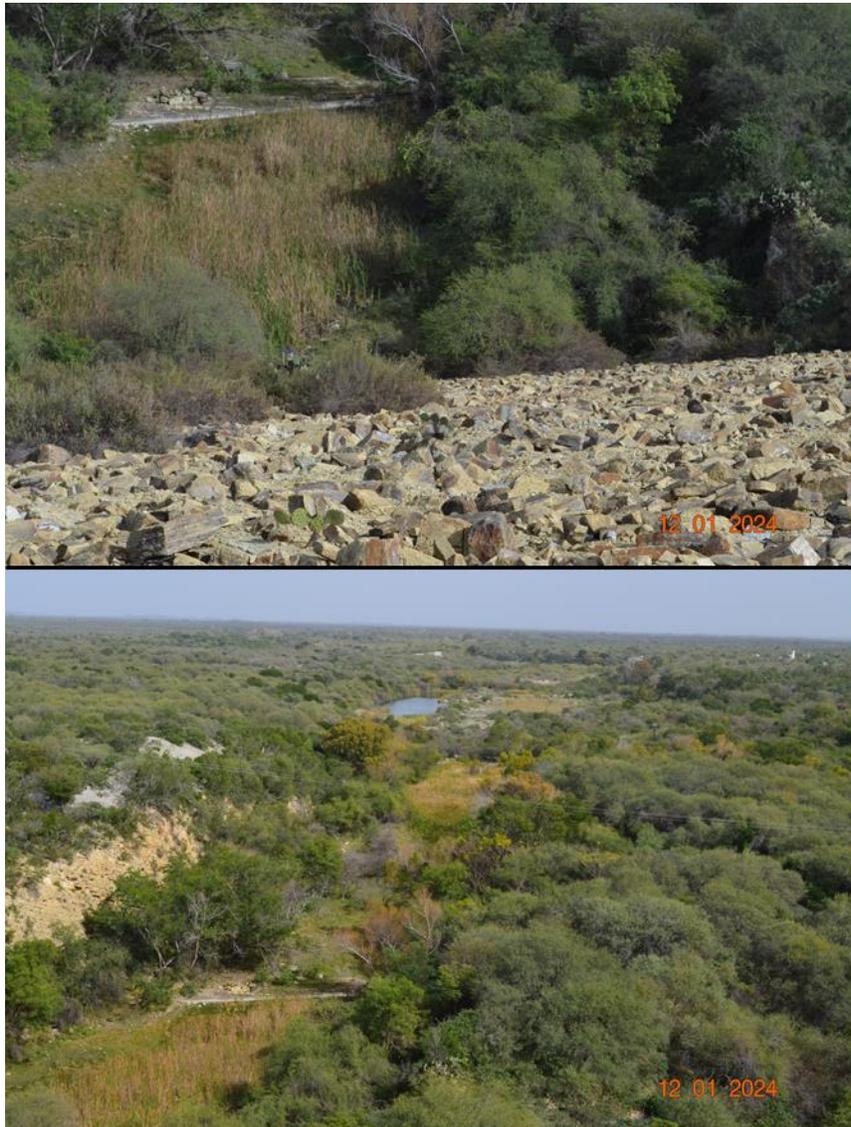
En el año 2024 se experimentaron los mayores cambios en la presa Cerro Prieto. El volumen mínimo que tuvo la presa este año fue del 5 % de volumen de llenado, el volumen máximo fue de 109 % en el mes de septiembre y el volumen promedio fue de 66 % en el mes de junio, teniendo el contraste de la época de sequía y época extraordinaria. Durante este año, se realizaron dos campañas de medición: la primera en el mes de enero, con una presa al 11 % de volumen de llenado; encontrando que el V – 1, contaba con agua, pero la espesa vegetación limitaba su acceso. Se podían apreciar las filtraciones al pie de la cortina desde la parte más alta, observando, a su vez, la vegetación típica de una zona de humedal. En esta visita al campo, no se visitó el V – 2 y el V – 3.

Figura 100. Vista hacia el pie de la cortina con presencia de filtraciones enero 2024.

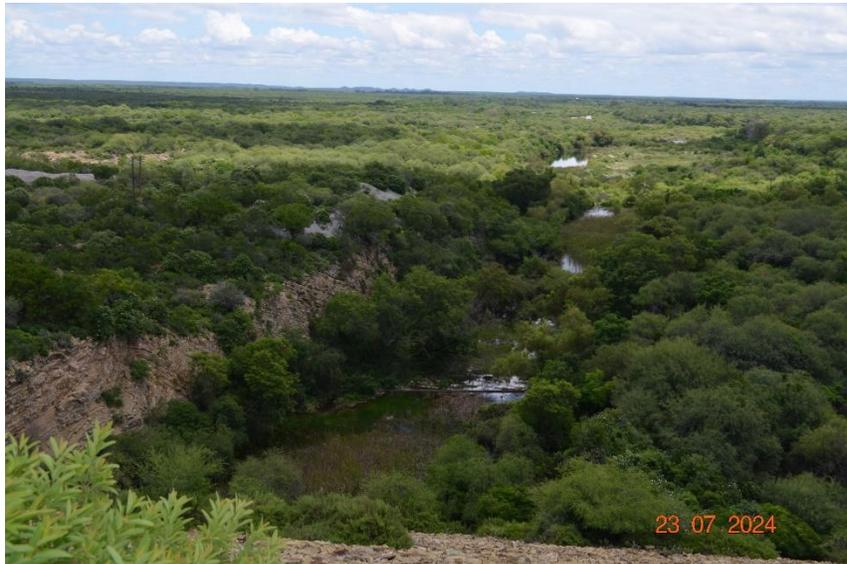
El acceso al V – 1 se vio limitado por la espesa vegetación, debido a las lluvias de la tormenta tropical “Alberto”. Desde el punto más alto de la corona de la presa, se podía ver que el pie de la cortina aguas abajo tenía agua, como se muestra en la Figura 101, por lo que se dedujo, que el V – 1, presentaba un caudal por filtraciones, y el PZ – 3, debía estar inundado, de igual manera como lo estuvo cuando la presa estaba en un 13 % de volumen de llenado durante el mes de marzo de 2023. Dicho nivel era ocasionado por la influencia del volumen de la presa.

Figura 101. Vista hacia el pie de la cortina desde la parte más alta de la corona de la presa, con 100.65 % de volumen de llenado.

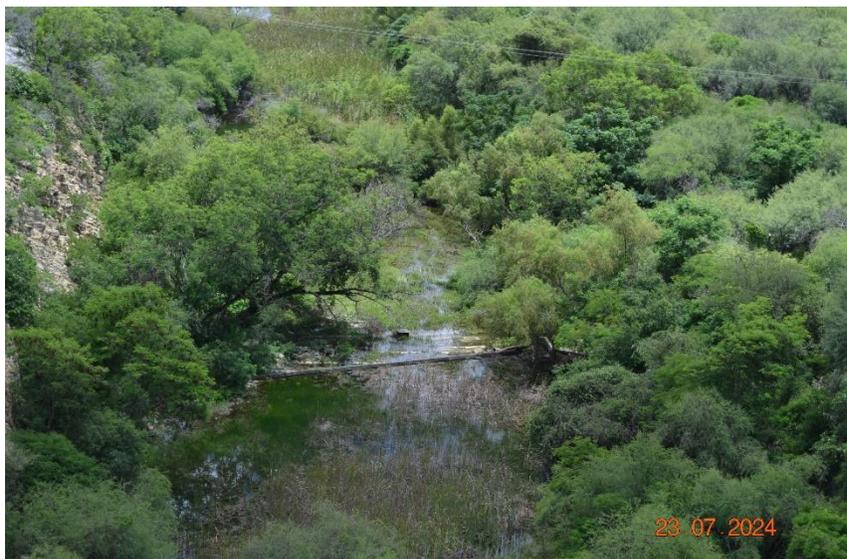
Figura 102. Presencia de agua en la zona del V – 1, julio 2024.

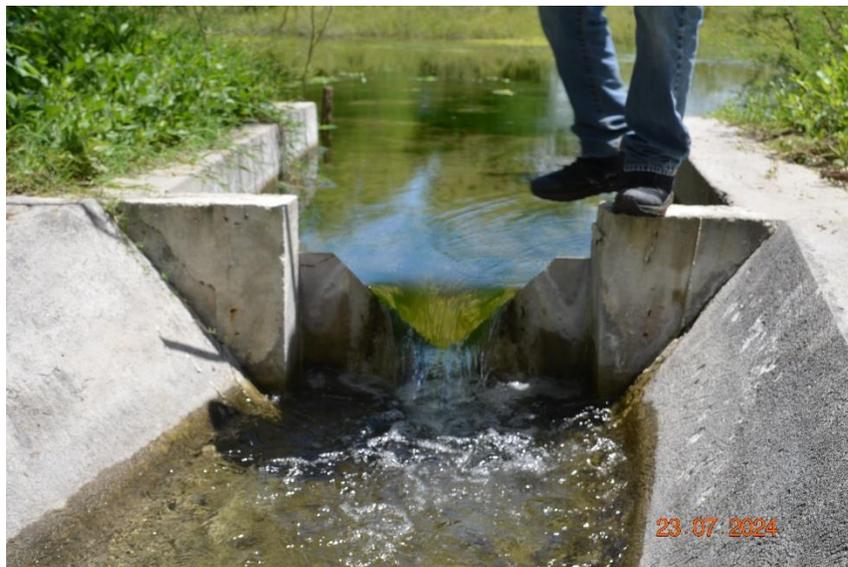
Se localizaron filtraciones en el V – 3; éstas debido a la presencia de los manantiales, como se muestra en la Figura 103, los cuales ya habían sido localizados en visitas anteriores. El área que abarcaban estas filtraciones creció en medida considerable. Aplicando la fórmula de King, se obtuvo el siguiente caudal, donde $h = 18 \text{ cm}$:

Figura 103. V – 3 durante la visita julio 2024, volumen de presa 100.65 %

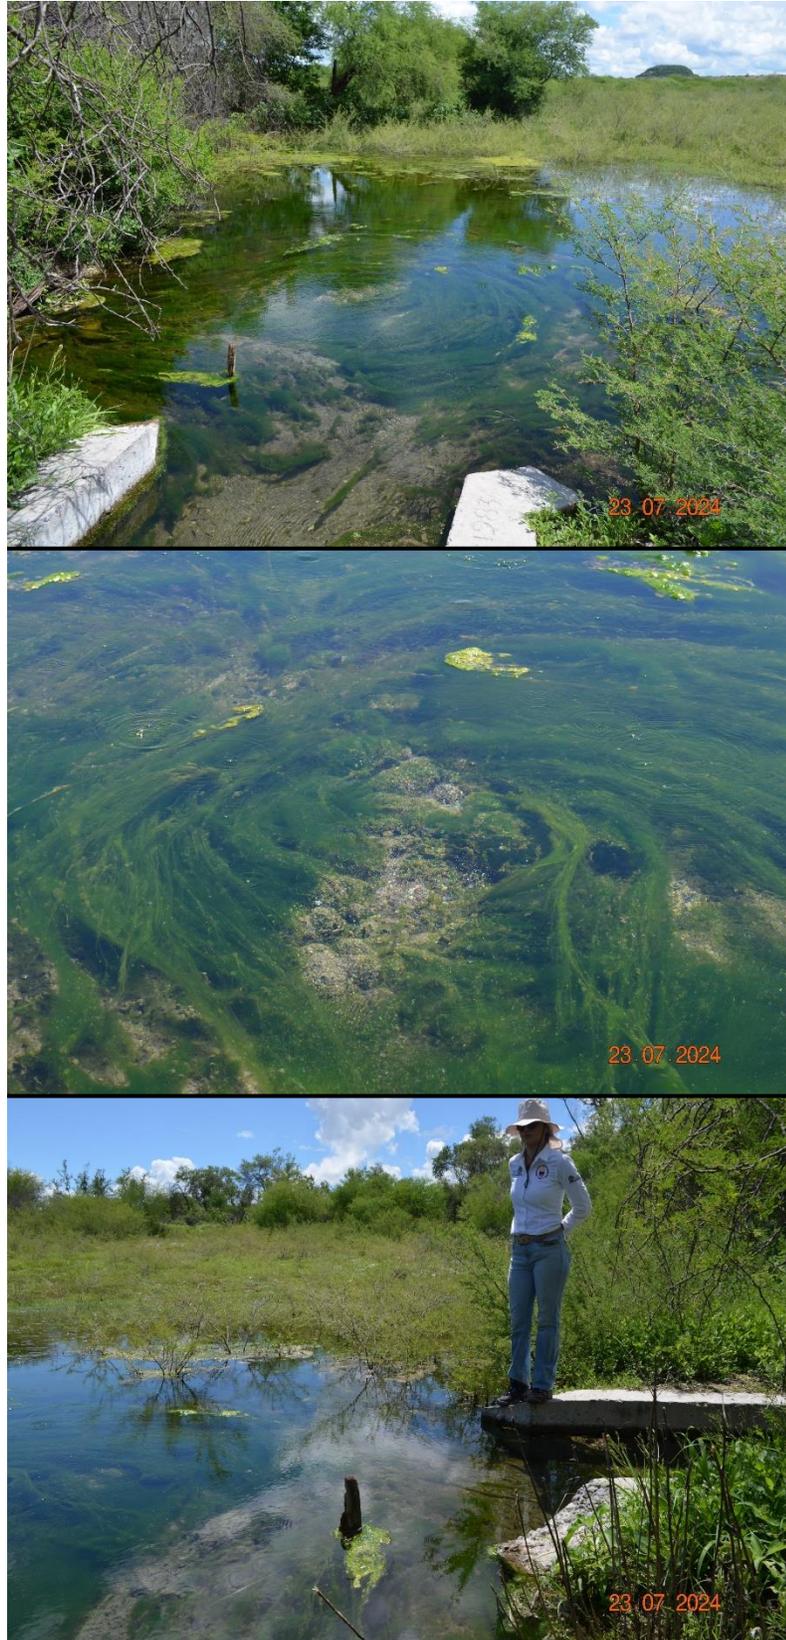
Figura 104. Localización de manantial en V – 3 en julio 2024.

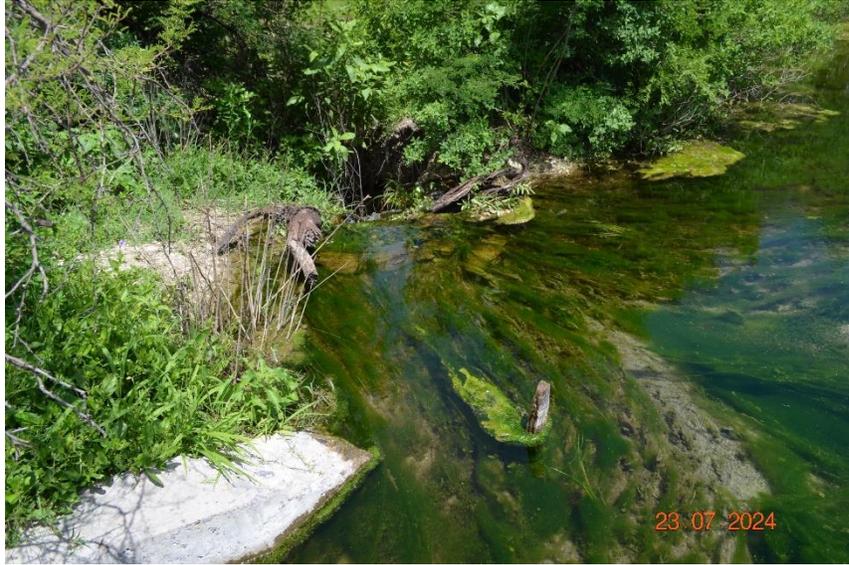
Es importante considerar que gran parte de este caudal estaba siendo re direccionado, como se muestra en la Figura 105, por lo cual el valor medido no refleja la cantidad real de filtraciones existentes en esta zona.

Figura 105. Redireccionamiento del caudal hacia aguas abajo del V – 3.

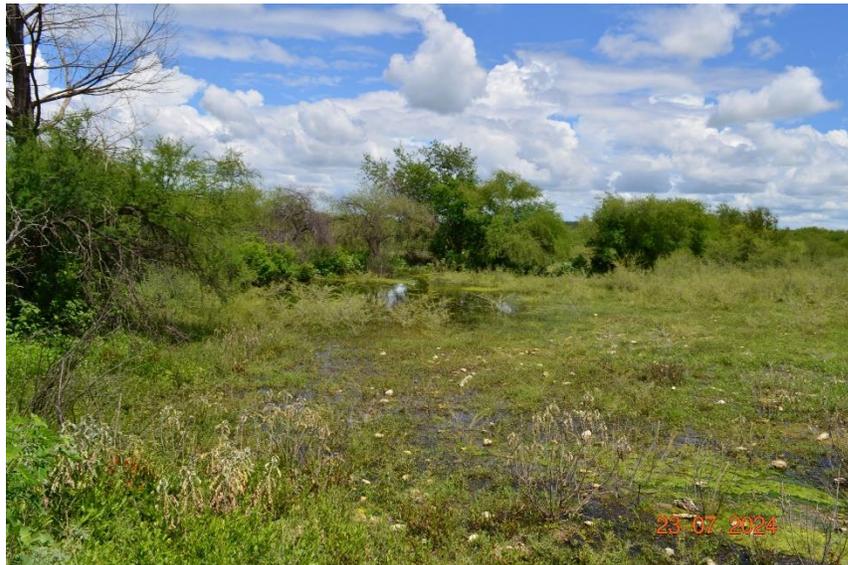
Figura 106. Zona de humedal en el área del V – 3, julio 2024.

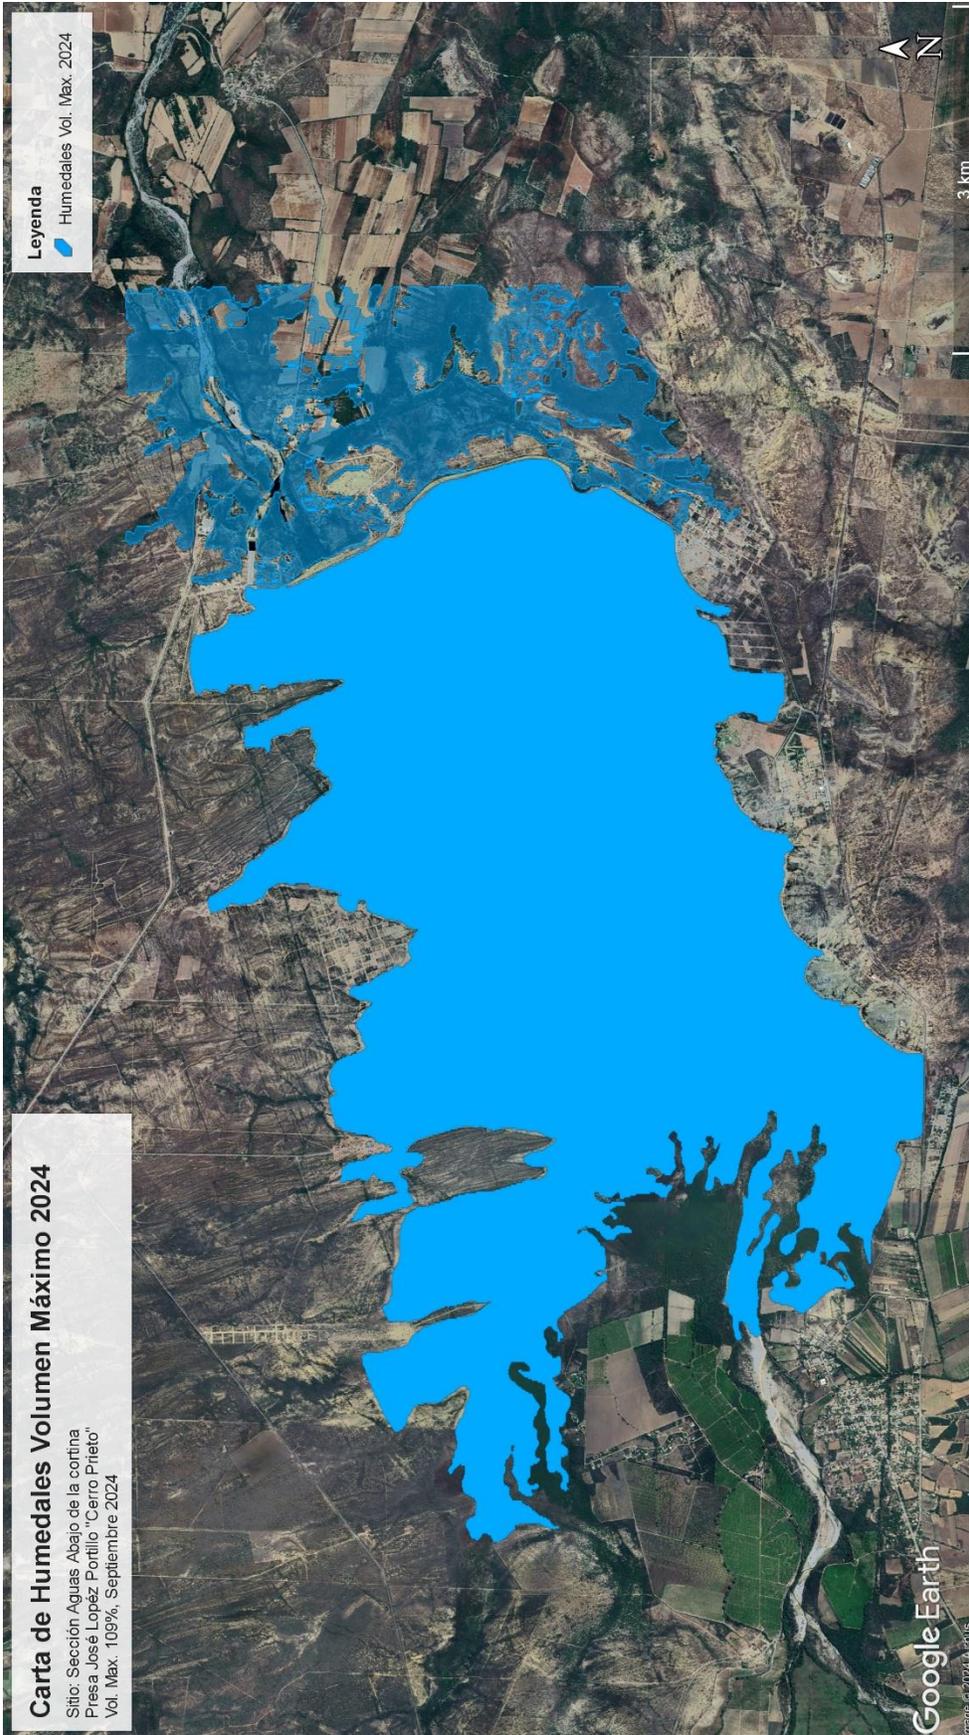
Figura 108. Carta de Humedales Volumen Máximo 2024 (Elaborado en Google Earth con información de Copernicus Browser, 2024).

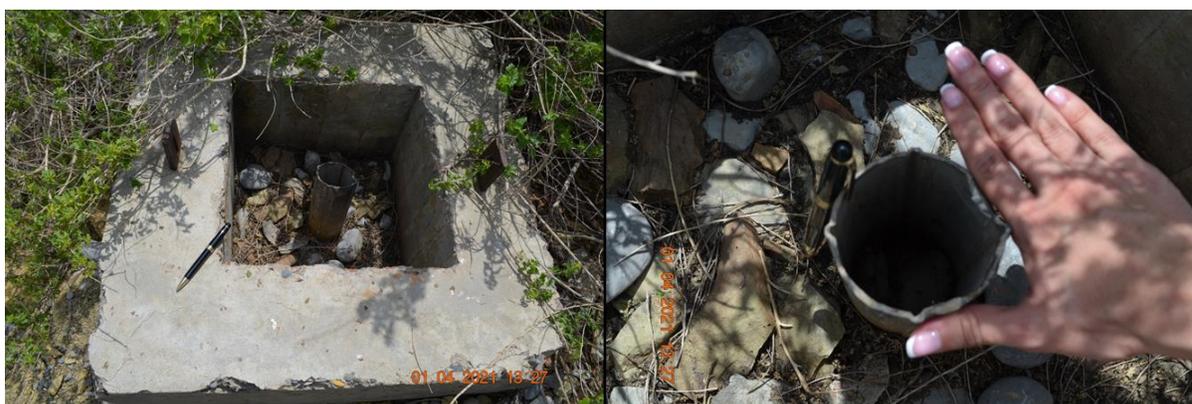
Actualmente, no se cuenta con información de dictámenes en base a la instrumentación de la presa y la instrumentación no se encuentra en operación como se muestra en la Figura 112, donde el inclinómetro que se tenía para medir los desplazamientos horizontales está totalmente destruido y tapado, así como la mayoría de piezómetros y los testigos o mojoneras la mayoría ya no existen. Esta es una de las razones por las cuales se optó por elegir métodos indirectos de geofísica para identificar las áreas con anomalías en cuanto a su estructura.

Figura 112. Inclinómetro fuera de servicio en la actualidad.

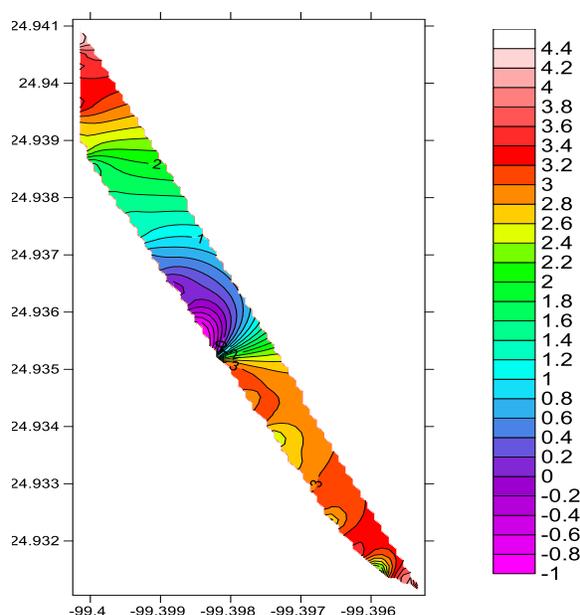
Figura 115. Anomalía gravimétrica de Aire Libre, mGal.

Los datos “crudos” de microgravimetría se procesaron en el software surfer, aplicando la corrección de aire libre y de Bouguer; mostrando zonas con gradiente gravimétrico alto, dichas zonas tienen un alto potencial de fracturamiento, lo cual podría ser el camino a las filtraciones encontradas en la cortina de la presa.

Tanto la anomalía de aire libre y la anomalía de Bouguer, no son rectas lo cual evidencia que la densidad en el área de la cortina no es constante como se muestra en las Figuras 115 y 116, siendo otro indicador de potencial fracturamiento en el área de la cortina, debido a que en teoría el corazón de la cortina es homogéneo e impermeable.

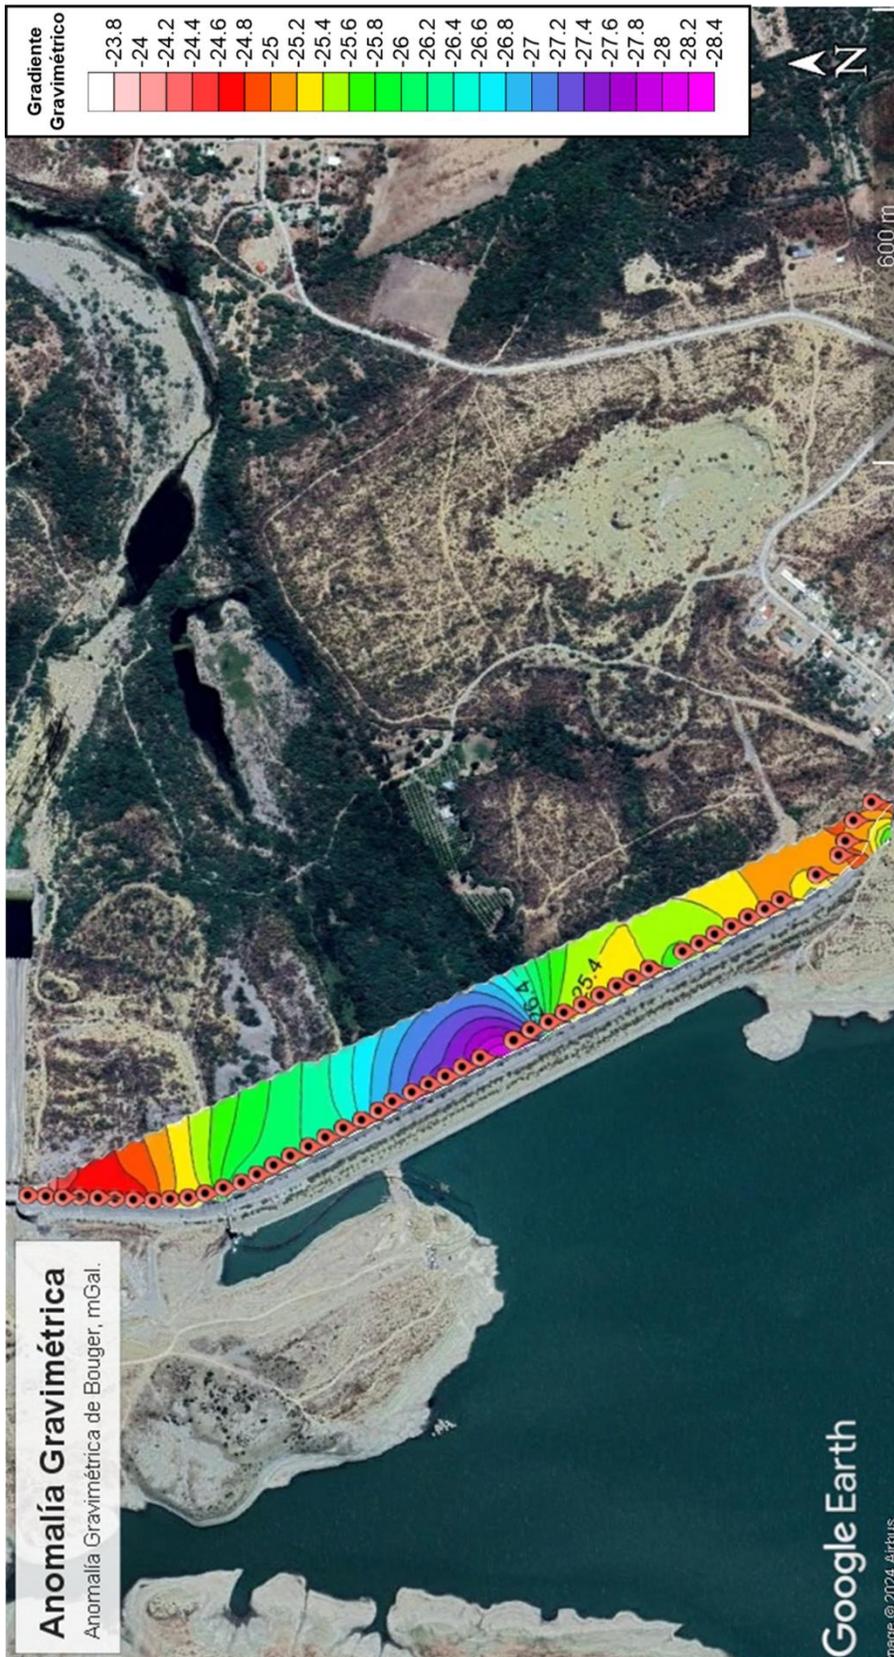
Figura 117. Anomalia gravimétrica de Bouguer, mGal (modificado de Google Earth, 2024).

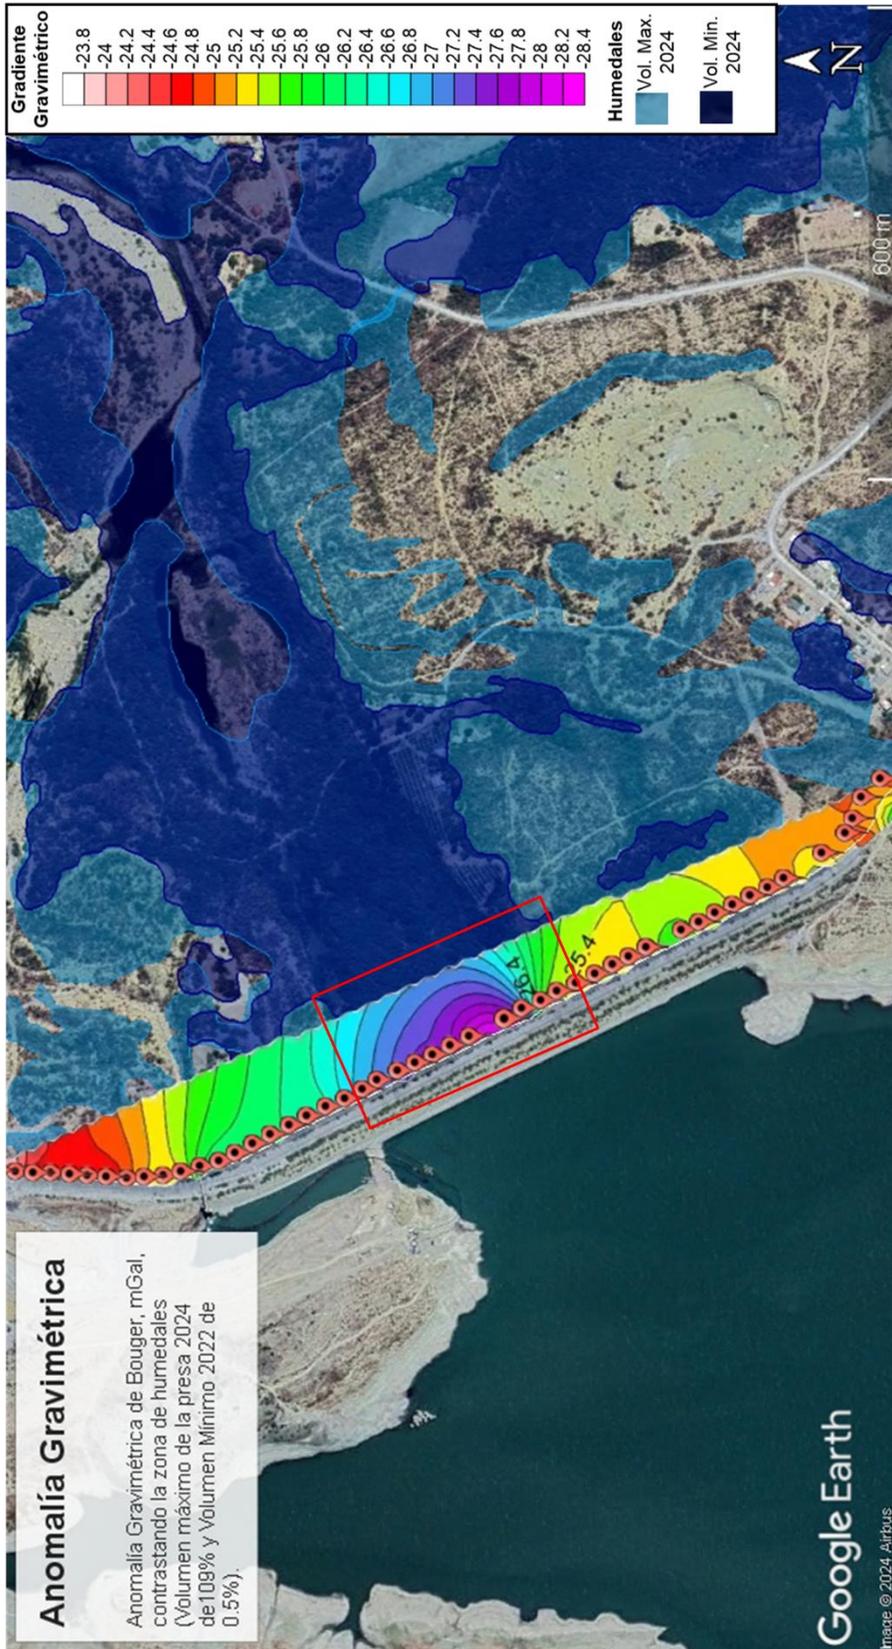
Figura 118. Anomalía gravimétrica de Bouguer, mGal contrastándola con las zonas mínimas y máximas de humedales (modificado de Google Earth, 2024).

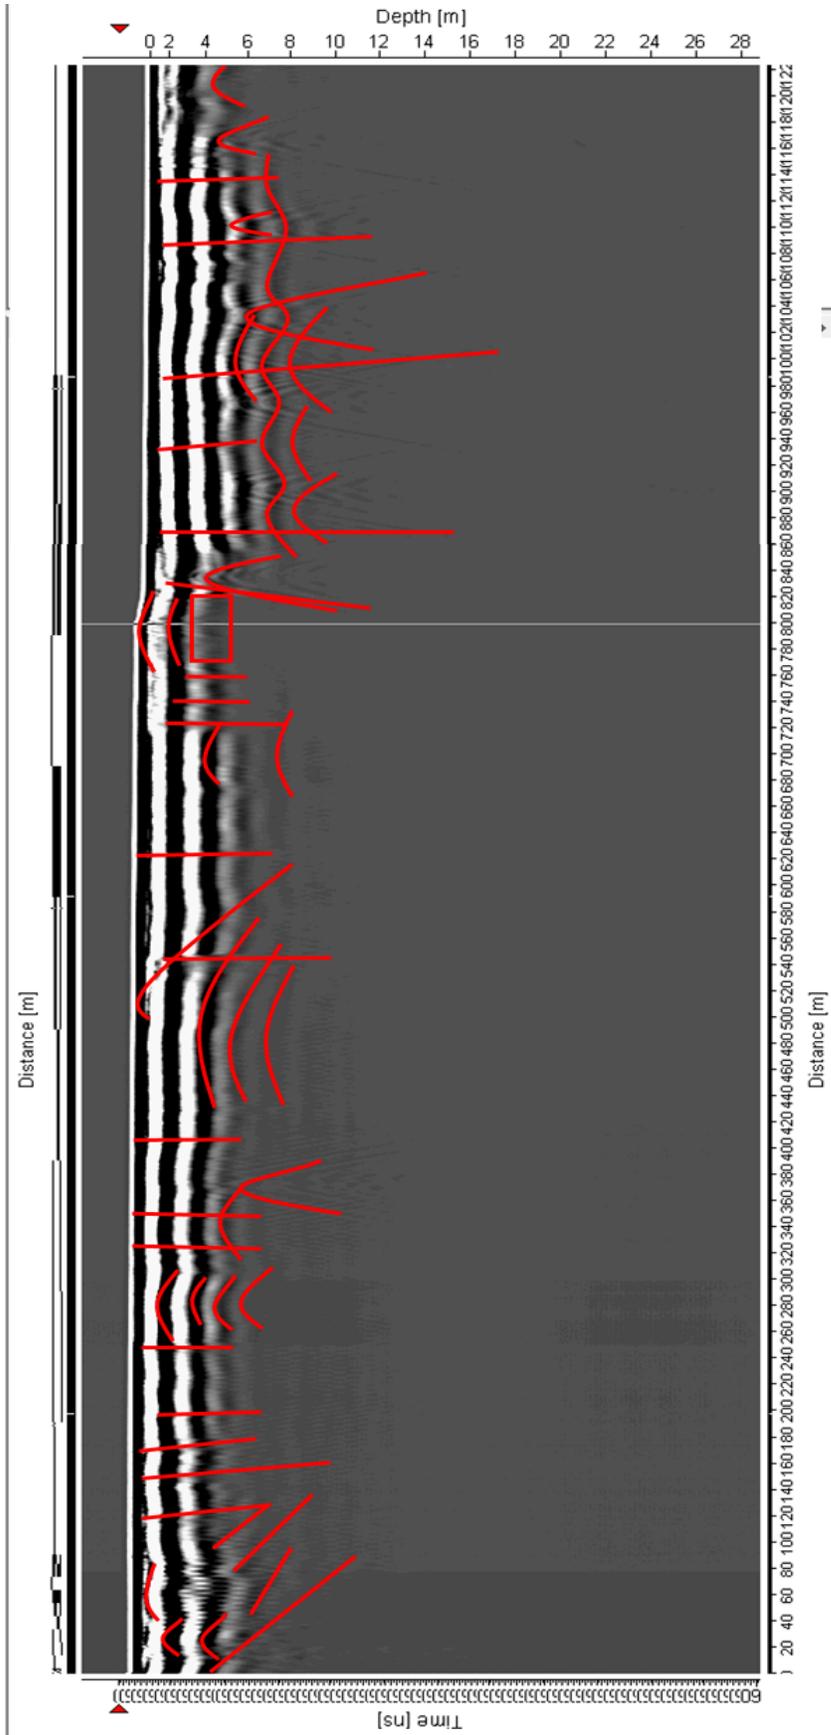
Figura 119. Interpretación de la línea de 50 MHz.

Realizando una interpretación visual acerca de los radagramas obtenidos, es posible observar en el radagrama de la antena de 50 MHz (Figura 119), la existencia de múltiples zonas donde los reflectores pierden continuidad; las zonas donde la continuidad se pierde a mucha profundidad pueden ser interpretadas como zonas de fracturas o grietas, evidenciando la baja estabilidad y consolidación que presenta el terreno; mientras que las zonas donde se aprecian una especie de domos, se interpretan como asentamientos diferenciales existentes en el área de la cortina de la presa.

En el radagrama de la antena de 50 MHz, la zona de mayor interés se encuentra en la distancia 540 m hasta los 900 m. Esta zona presenta una mayor cantidad de grietas o fracturas a profundidades considerables, lo cual favorecería los posibles canales de tubificación que se encuentran en el corazón de la cortina y afloran aguas abajo de la presa en forma de filtraciones; estos datos son cotejados con la zona de mayores anomalías gravimétricas, como se muestra en la Figura 120, la cual también tiene incidencia con la zona del V – 1, siendo un área donde se han registrado las mayores filtraciones y humedales a pesar de la sequía extrema. Como se puede apreciar en la Figura 119, una de las grietas o fracturas en esta área de influencia, se encuentra a una profundidad de 15 m y a la distancia de 880 m, las otras grietas o fracturas existentes oscilan de los 7 m hasta los 12 m. Otra de las grandes fallas o grietas se aprecia a los 1020 m de distancia con una profundidad de 17 m.

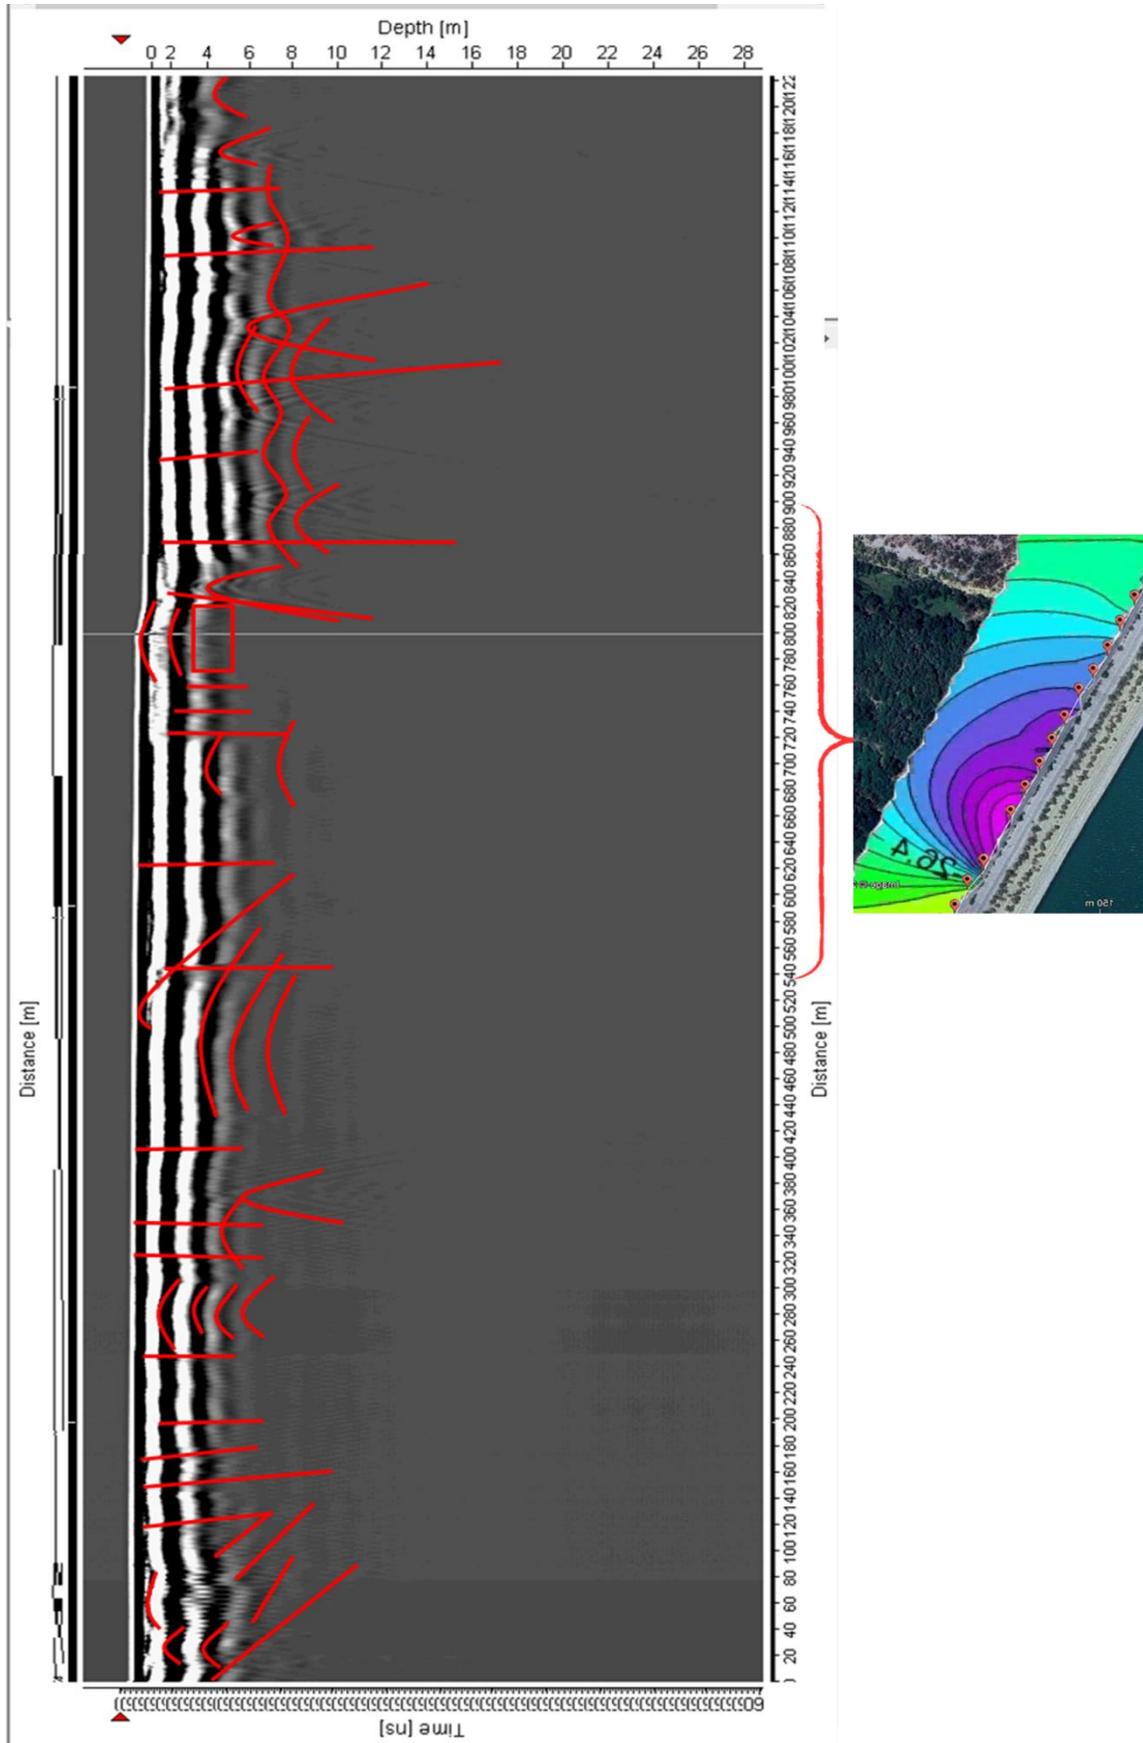
Figura 120. Interpretación de la línea de 50 MHz, haciendo una comparativa con el área de influencia de gravimetría.
