**EVALUACIÓN GEOAMBIENTAL DE LA OPERACIÓN ACTUAL DE LA PRESA
“CERRO PRIETO” EN LOS PERIODOS DE LA SEQUÍA EXTREMA 2021 - 2024.**

**COMO REQUISITO PARCIAL PARA OBTENER EL GRADO DE
MAESTRÍA EN CIENCIAS CON ORIENTACIÓN EN INGENIERÍA AMBIENTAL**

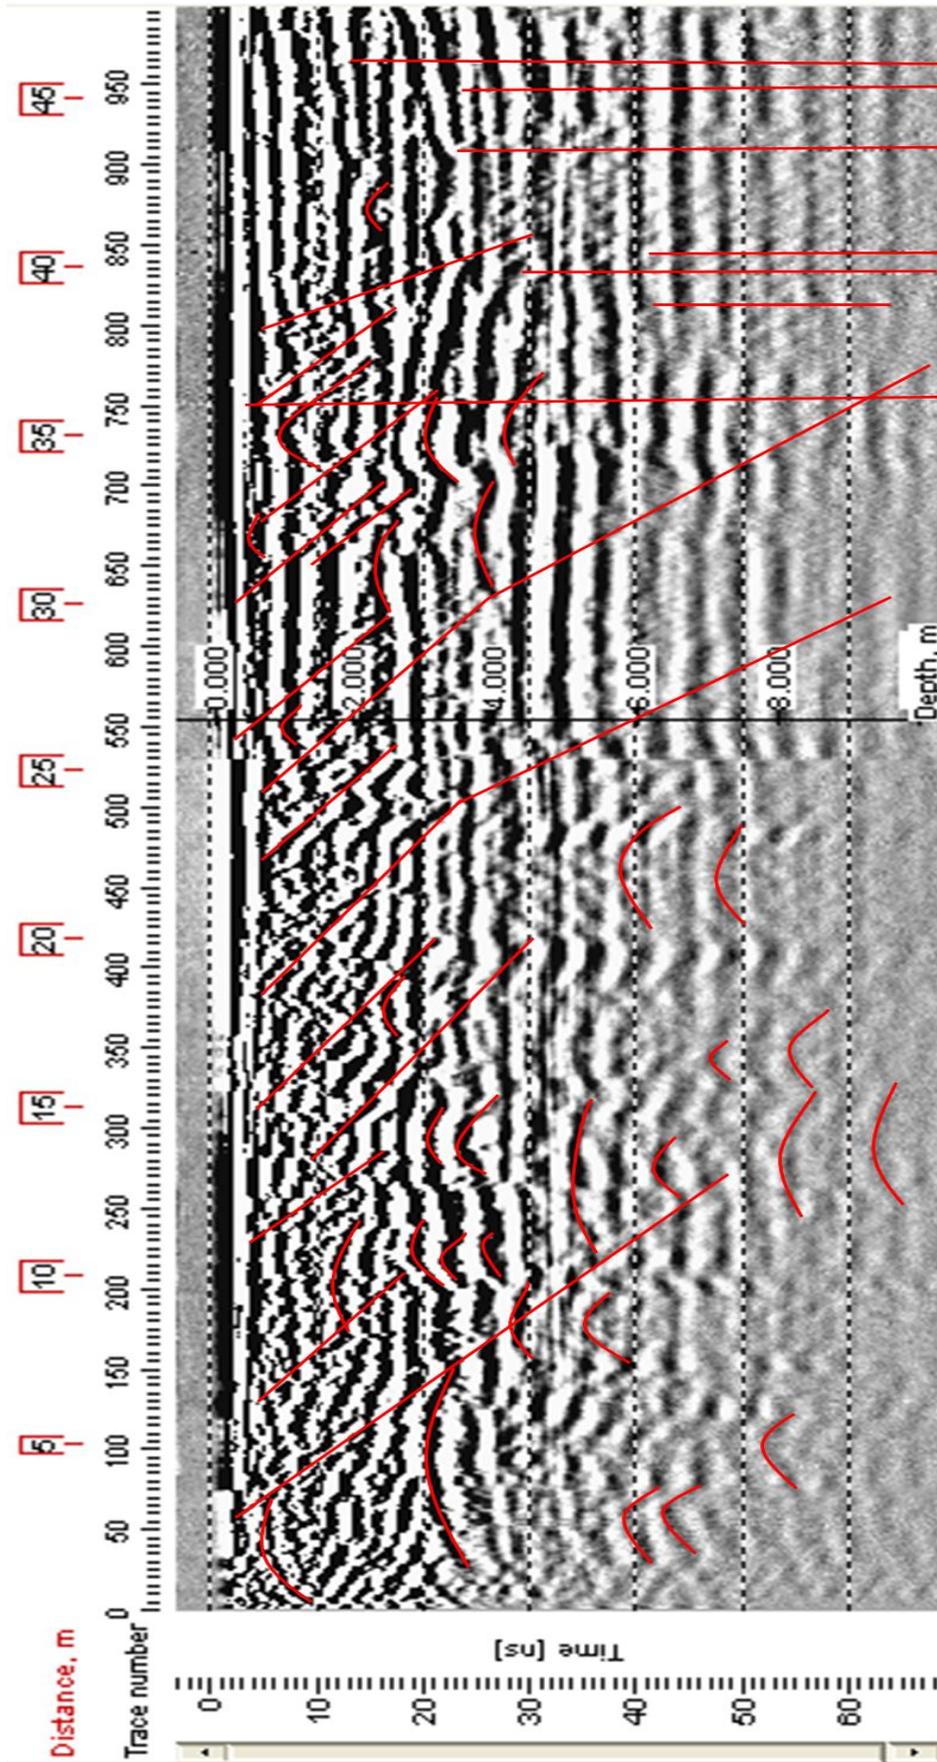
Figura 121. Interpretación de la línea de 500 MHz.

Al igual que con la antena de 50 MHz, es posible identificar a simple vista la falta de continuidad en el terreno; desde la distancia de 0 m a 360 m, existen múltiples fallas y/o fracturas, las cuales se pueden llegar a extender 200 m de distancia con profundidades de hasta 7 m con una buena resolución, lo cual hace probable que éstas continúen con más profundidad; las fallas y/o grietas más pequeñas tienen una profundidad de hasta 4 m y se extienden entre 50 m y 100 m de distancia.

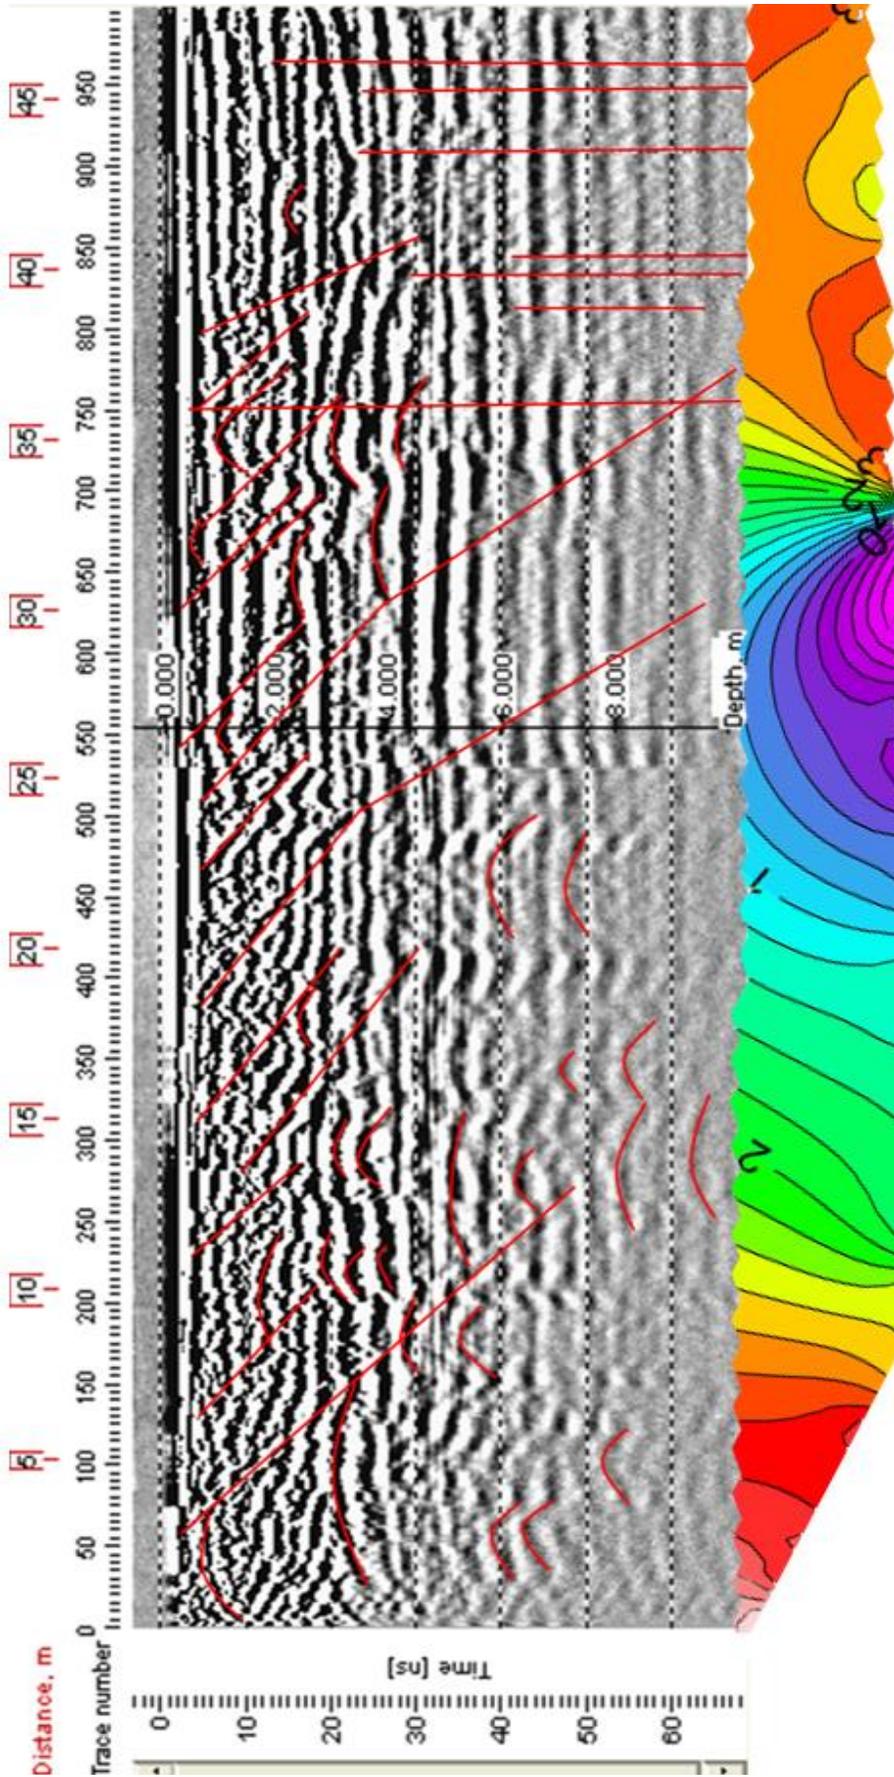
Figura 122. Interpretación de la línea de 500 MHz, haciendo una comparativa con el área de influencia de gravimetría.

A partir de 360 m de distancia, se aprecian mayores fallas y/o grietas que van a profundidades de más de 8 m y recorren distancias de más de 260 m; relacionándose con la mayor zona de anomalías gravimétricas como se muestra en la Figura 122; de León-Gómez en 1993, reportó una falla geológica en esta zona. A los 750 m de distancia, se aprecian múltiples fallas y/o grietas verticales a profundidades de hasta 8 m, así como asentamientos diferenciales como se muestra en la Figura 123.
