**EVALUACIÓN DE LA PATOLOGÍA Y REHABILITACIÓN DE LA  
CORROSIÓN DEL HORNO 3 DEL PARQUE FUNDIDORA**

**PRESENTADA POR  
MARIA EUGENIA RODRIGUEZ MONREAL**

**COMO REQUISITO PARCIAL PARA OBTENER EL GRADO DE MAESTRA  
EN CIENCIAS CON ESPECIALIDAD EN INGENIERÍA ESTRUCTURAL**

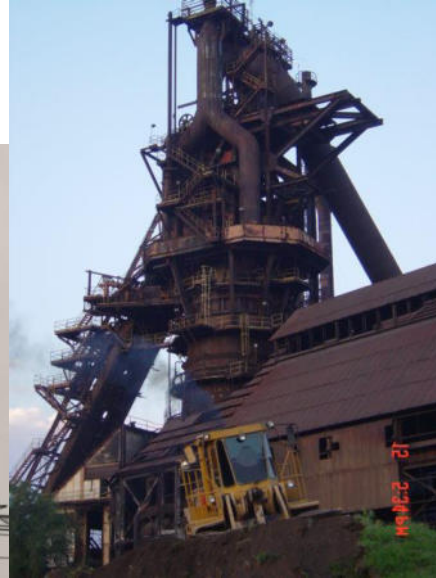
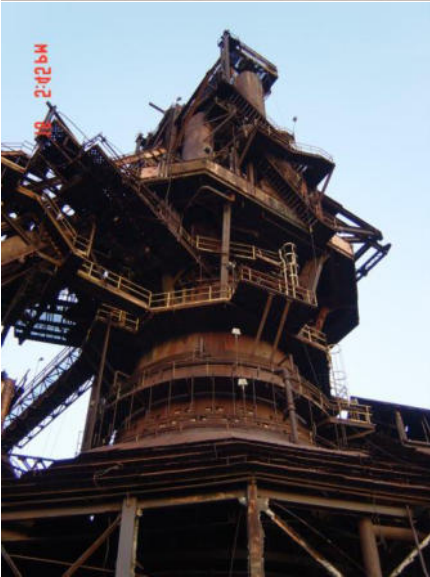
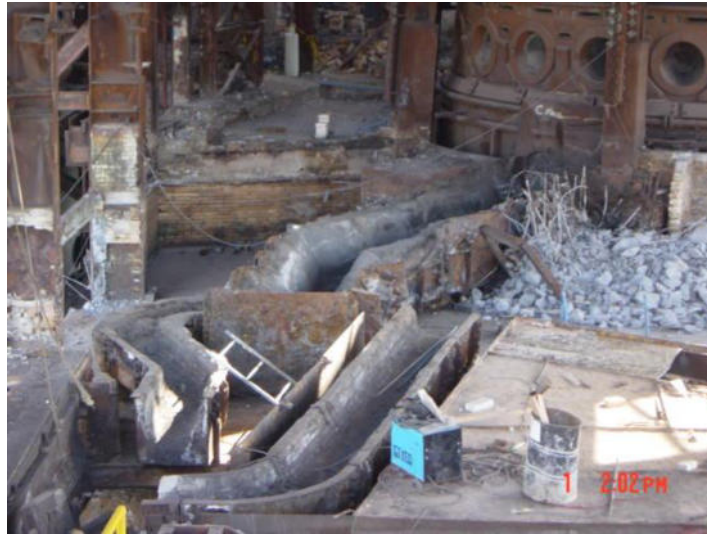
Foto 2 y 3  
Foto # 4-Limpieza Inicial del  
Horno

Durante dos décadas, la estructura del Horno 3 permaneció expuesta a la intemperie, manifestando un avanzado proceso de corrosión, pérdida de recubrimientos protectores y degradación de componentes metálicos. Aunado a esto, cuando el horno 3 fue apagado, se encontraba cargado de acero fundido, lo que colaboró en los procesos corrosivos que se encontraron al abrirlo.

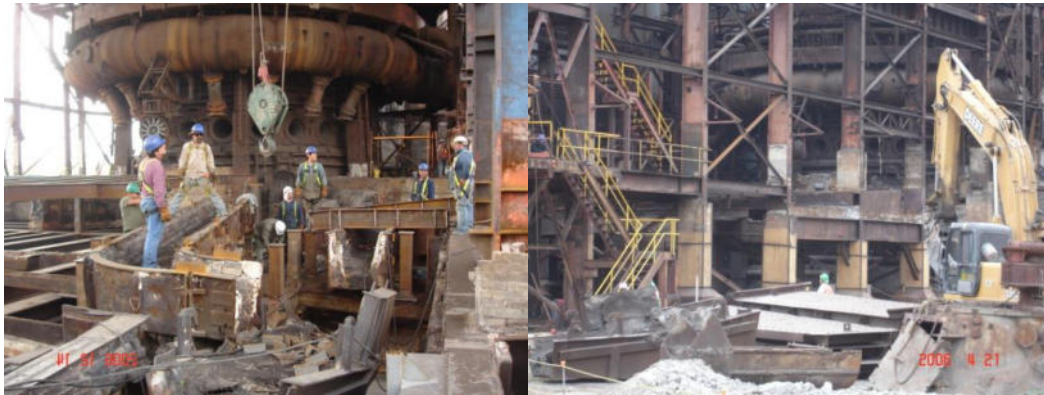
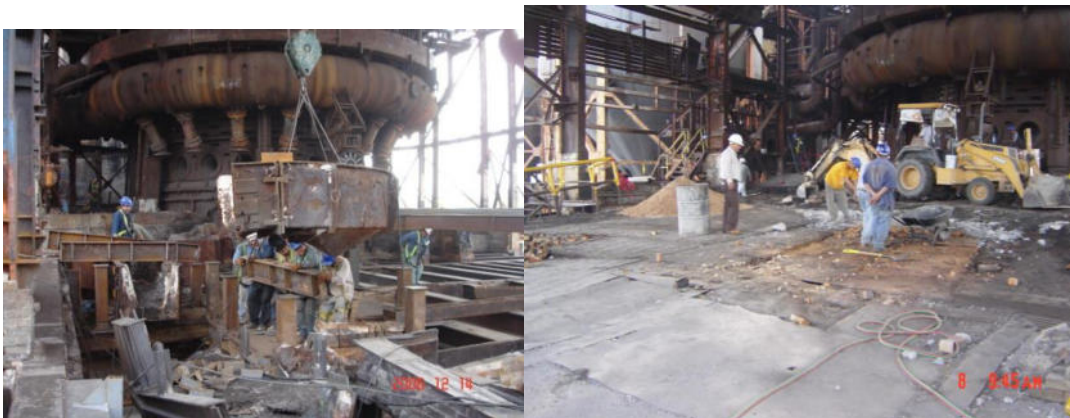
Fotos 5, 6, 7 y 8- limpieza de canales

procesos corrosivos internos en el horno y los canales de conducción del material, que solo pudieron evaluarse tras la apertura del horno y la inspección detallada de los componentes.

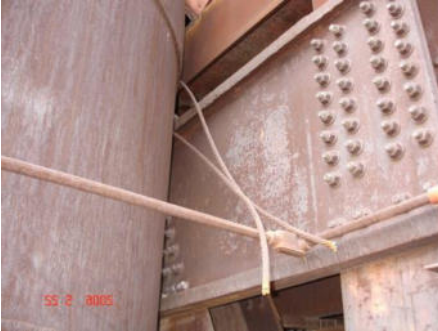
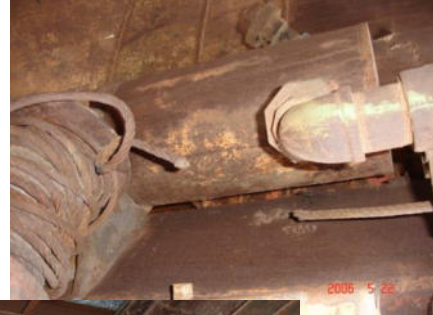
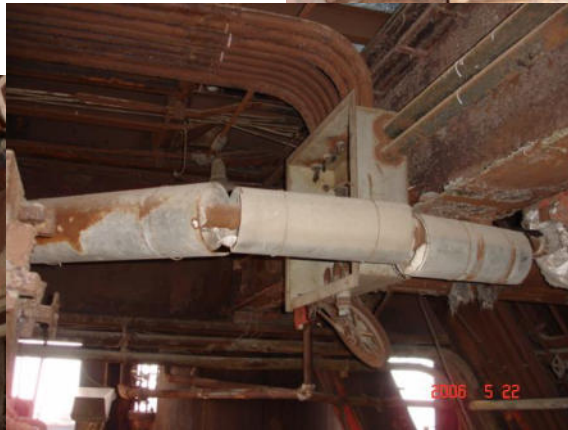
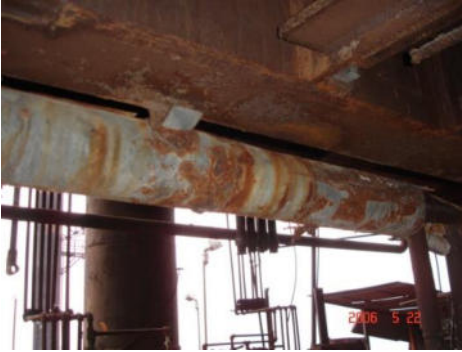
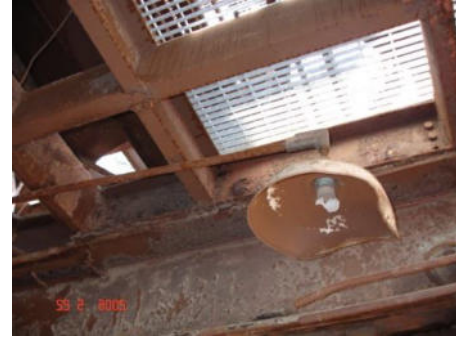
Fotos 9, 10, 11 y 12- tipos de daños por corrosión encontrados en la estructura

Para determinar el grado de deterioro del Acero del Horno y sus canales se observaron y clasificaron los daños por corrosión: profundidad de las picaduras u hoyos, la cobertura de óxido, la decoloración del recubrimiento y el desconchado local.

Derivado de ésta inspección visual de la corrosión, se encontraron los siguientes grados de daño: Grado 2: Deterioro estético foto #; Grado 3: pérdida inicial de material; grado 4: Pérdida parcial de la sección, descamación generalizada y óxido alrededor de soldaduras y juntas; Grado 5: erosión profunda de la superficie, recubrimiento totalmente eliminado.

2. Posteriormente, derivado de la inspección visual especializada, y de la consecuente clasificación de daños de cada miembro estructural, corrosión grado 2, Degradación cosmética: solo se limpió y protegió. Para el grado 3 se limpió, cardeó y protegió. Para el grado 4 y 5 se sustituyen o repusieron los elementos estructurales (fotos 9 a la 20)

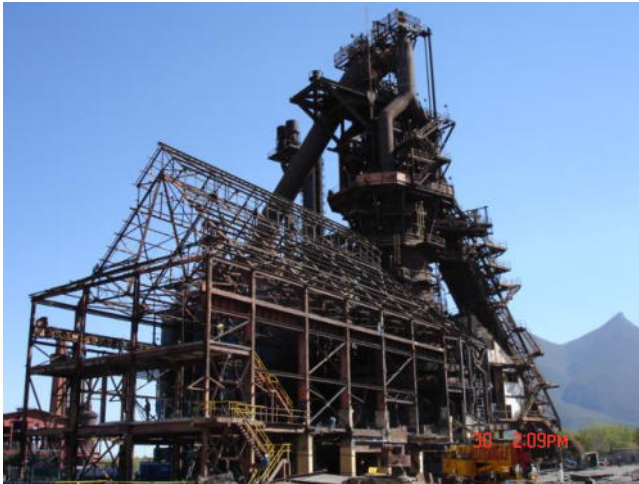
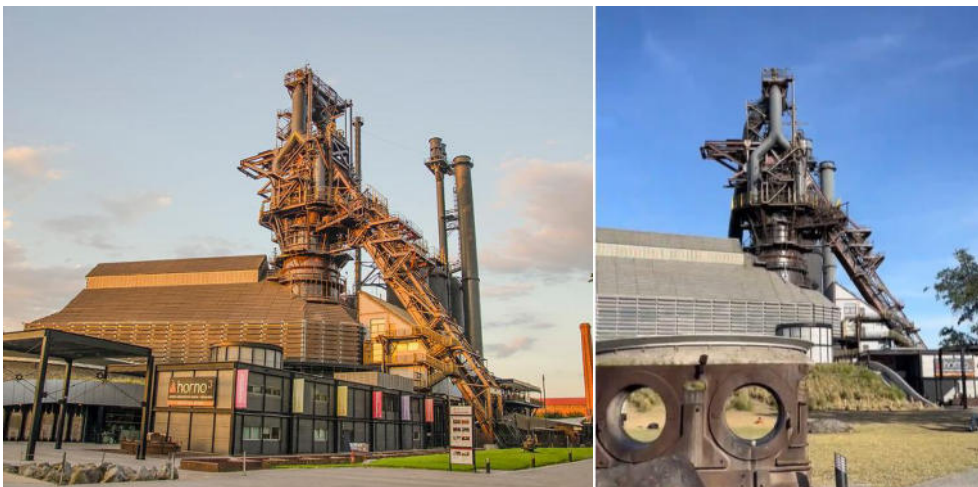
Foto 34 Aspecto inicial del conjunto Horno 3

Fotos 35 y 36 Aspecto final exterior del Horno después de la conservación
