“INCREMENTO DE LA PRODUCTIVIDAD A TRAVÉS DE LA OPTIMIZACIÓN DEL PROCESO DE MAQUINADO Y EL CONTROL DE MICROESTRUCTURA DE UNA PIEZA DE TRABAJO”

TESIS

Como requisito parcial para obtener el Grado de Maestría en
Ciencias de la Ingeniería Mecánica con Especialidad en Materiales.

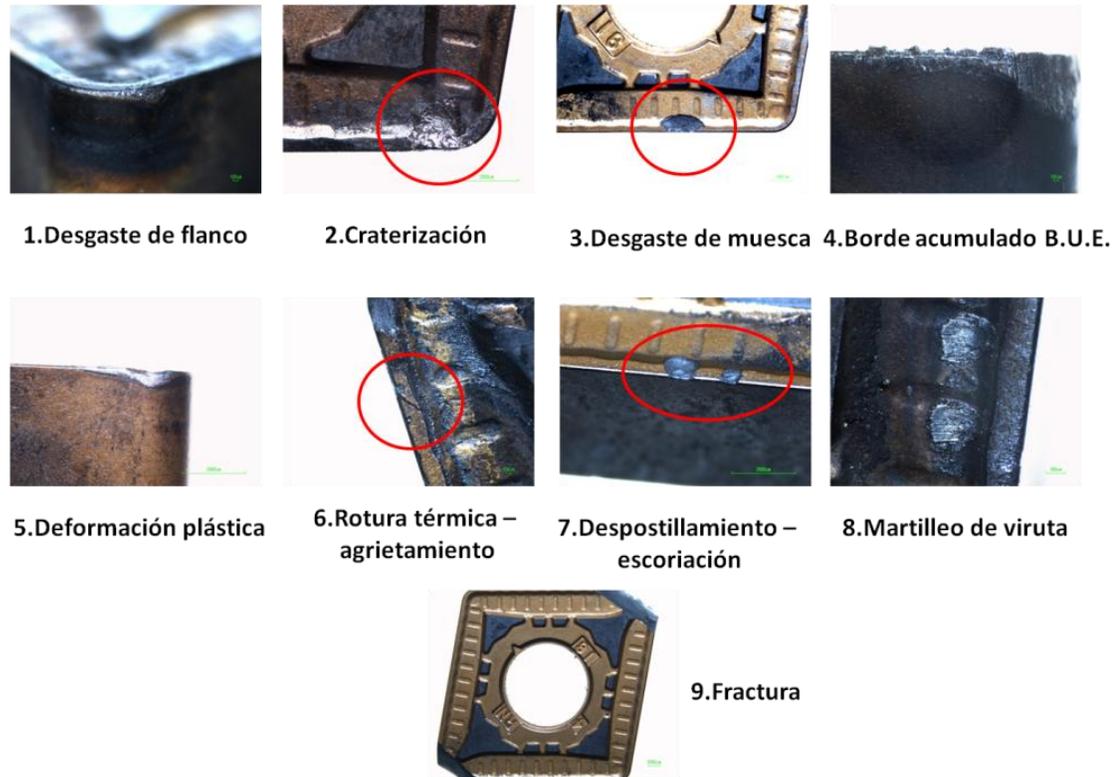
Figura 2.2 Los nueve tipos de desgaste que se pueden presentar en un inserto durante un proceso de corte.

durante el corte se manifiesta de diferente manera. Para este trabajo se clasificaron en 9 categorías las cuales se muestran en la **figura 2.2** y se explican a continuación.

Borde acumulado (BUE). El borde acumulado (BUE, por sus siglas en inglés Built-up Edge) tiene la mayor influencia sobre el acabado superficial [7]. El daño considerable que el BUE causa sobre la superficie se manifiesta en marcas de rayado que se desvían de las ranuras rectas que deberían ser el resultado del maquinado normal [5].

Rotura térmica [7] ó agrietamiento. Es común identificar la rotura térmica o agrietamiento perpendicularmente al filo de corte de la herramienta y observándose desde la cara de ataque [7]. Este tipo de falla se produce debido al choque térmico durante el proceso de corte. Se pueda deber a que el fluido de lubricación se interrumpa durante el corte y el constante contacto de la

Despostillamiento-escoriación. También llamado “*astillado*”, es un desgaste similar al astillado de la punta de un lápiz si está demasiado afilado. En este caso, se rompe un pequeño fragmento en el filo o borde de la herramienta [7]. Este tipo de desgaste también puede ser consecuencia de grietas o defectos previos en la herramienta [5].

Martilleo de viruta. Es el daño a la cara de incidencia del inserto debido al constante cincelado por las virutas largas. Este tipo de desgaste no es muy grave, sin embargo, puede ser el principio de un efecto de difusión entre la herramienta y la viruta, produciendo a su vez desgaste de craterización.

Fractura. Es la falla catastrófica repentina de una herramienta de corte debido al desprendimiento de una gran parte de esta. Este tipo de falla puede ser resultado del final de todos los otros tipos de desgaste, aunque puede suceder sin desgaste o advertencia previos [7].

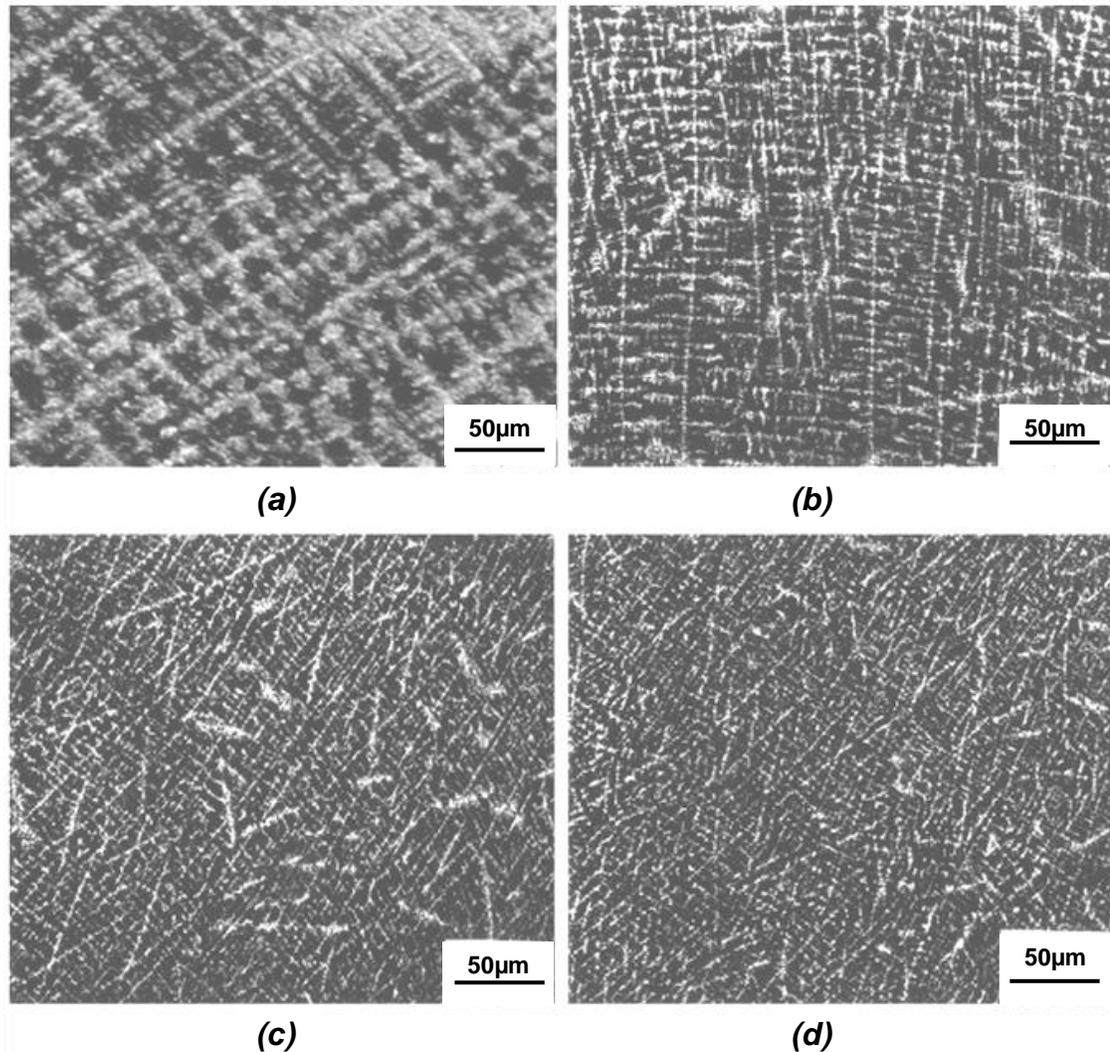
Figura 2.5 estructuras dendríticas remanentes de un acero 10V45 rolando en caliente para la reducción de radios a) 7:1, b) 10:1, c) 27:1 y d) 49:1. Sección transversal, ataque de ácido pícrico sódico tridecibenceno [25].

Estudios experimentales revelan que se necesita de tiempos prolongados y altas temperaturas para reducir o eliminar la microsegregación. Krauss estimó [25] que para el espacio de 300 μ m entre los brazos dendríticos se requiere de una temperatura de 1250°C durante 35 horas para poder reducir la segregación de un elemento sustitucional hasta por un 50%. Por otro lado, hay una mayor tendencia por reducir dimensiones de colada, lo que da resultado a menores espacios entre dendritas.

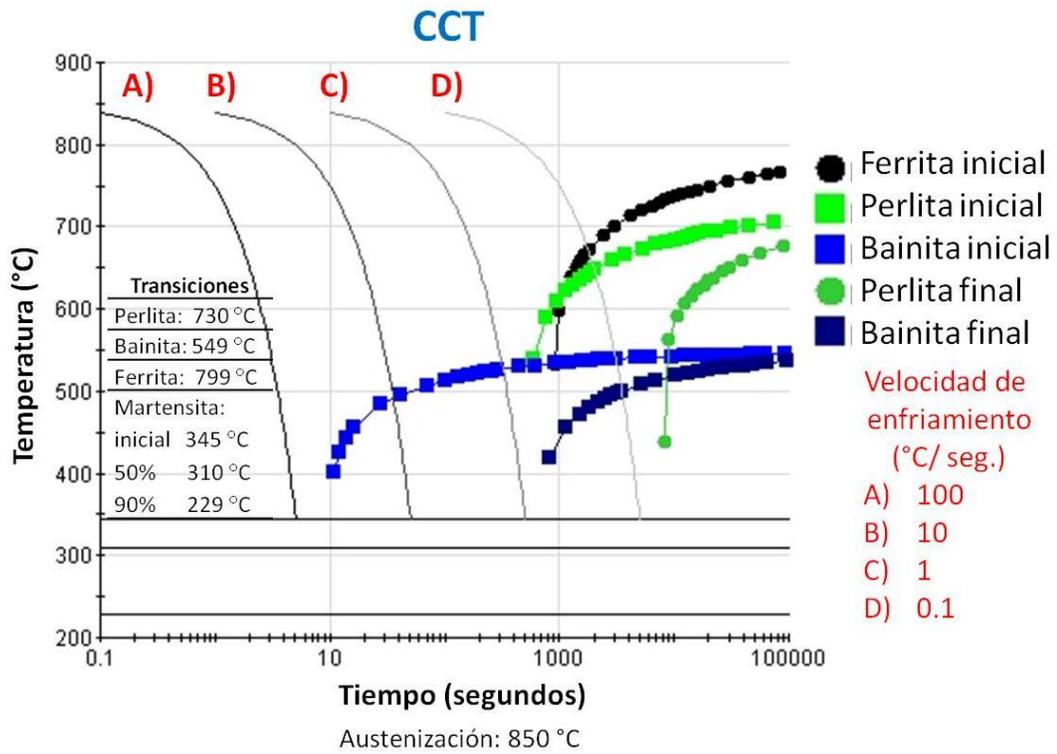
Figura 2.8 Diagrama de transformación por enfriamiento continuo y velocidades de enfriamiento para el acero 8630M [27].

La figura 2.9 también muestra el diagrama CCT del acero 8630M, pero ahora con las durezas HRC resultantes dependiendo de la curva de enfriamiento que experimente el material. Vemos como entre más lento se enfríe el material más blando resulta ser. Si el material tuviera en mayor cantidad las microestructuras de ferrita y perlita entonces las durezas serían alrededor de 10 a 31 HRC. Si el material experimentaría en mayor cantidad una microestructura bainítica entonces los resultados de dureza HRC fueran alrededor de 37 a 51. Mientras que si en su mayoría presentara una fase de martensita el material tendría 52 HRC como dureza final.

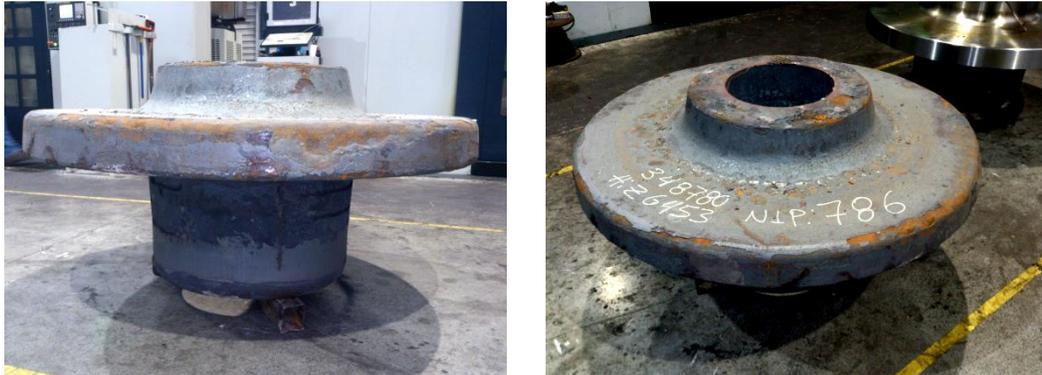
En total se tuvieron 12 piezas de aproximadamente 2600 kg directo de forja y 1023 kg en su peso final después de su última etapa de maquinado. Las piezas de la figura 3.1, muestra una geometría compleja de diámetros, radios y alturas en los cuales varia el ángulo de ataque de la herramienta de corte, durante el maquinado.

Figura 3.1. Geometría seleccionada del conector de tubería en el cual se llevo el monitoreo del proceso de maquinado.

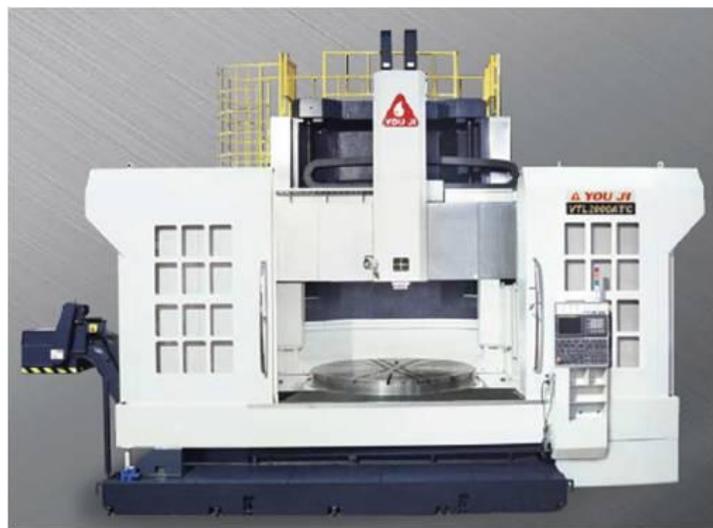
La maquina utilizada durante el proceso de maquinado fue un torno vertical CNC marca YOU-JI modelo VTL 2500 ATC (figura 3.6).

Figura 3.6. Torno vertical CNC marca YOU-JI modelo VTL 2500 ATC [2].

En este torno se manejaron velocidades de giro de 20 a 40 revoluciones por minuto como límite (figura 3.7), un avance promedio de 0.762 mm por revolución, y una profundidad de corte que variaba según las zonas a cortar. La tabla 3.2 muestra las capacidades del torno VTL2500 ATC.

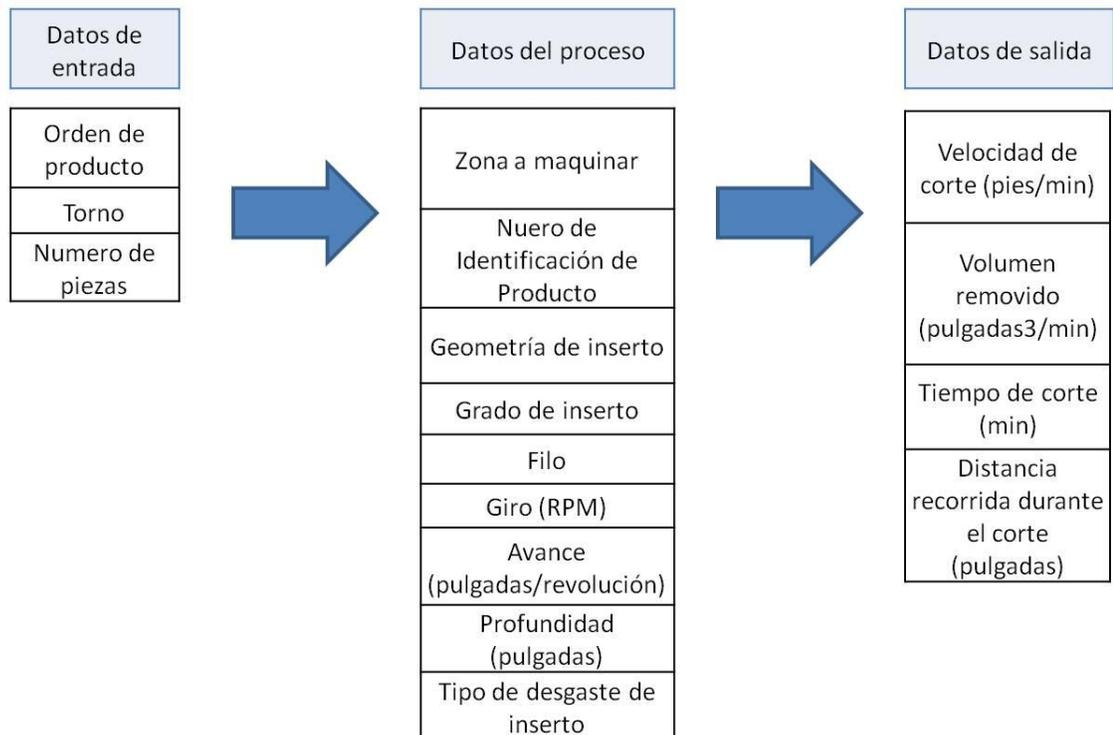
Figura 3.10 Diagrama de flujo que muestra la datos de entrada, del proceso y de salida de los principales parámetros de corte durante el proceso de maquinado utilizados para el análisis estadístico multivariable.

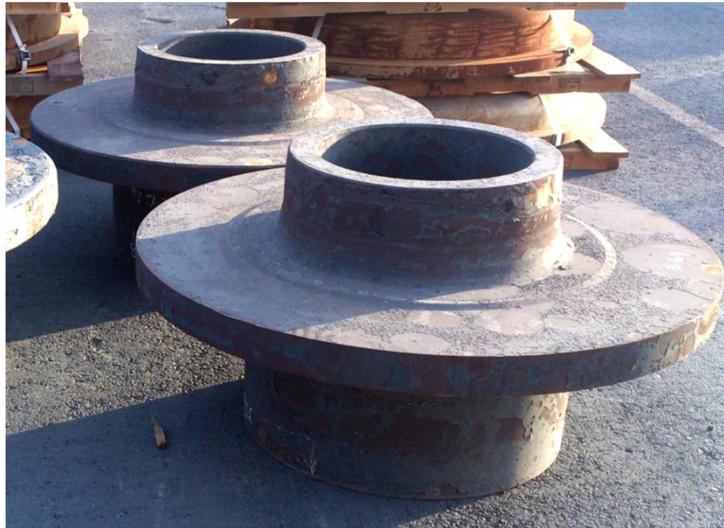
Estas piezas contaron con las mismas características en cuanto a composición química y geometría (figura 3.11). Son conectores de tubería de acero de medio carbono 8630M y se rechazaron debido a que no cumplían con tolerancias geométricas convirtiéndose en piezas chatarra para la compañía que se utilizaron como muestras de pruebas y caracterización a nivel laboratorio del presente trabajo. Cabe recalcar que la pieza de sacrificio en la condición de tratamiento térmico original, es de una orden de proceso distinta a la pieza en condición de forja, es decir, no fueron trabajadas en la misma serie de proceso de forja por dado cerrado.

Figura 3.11 Piezas de rechazo utilizadas para experimentación de maquinado y pruebas de laboratorio.

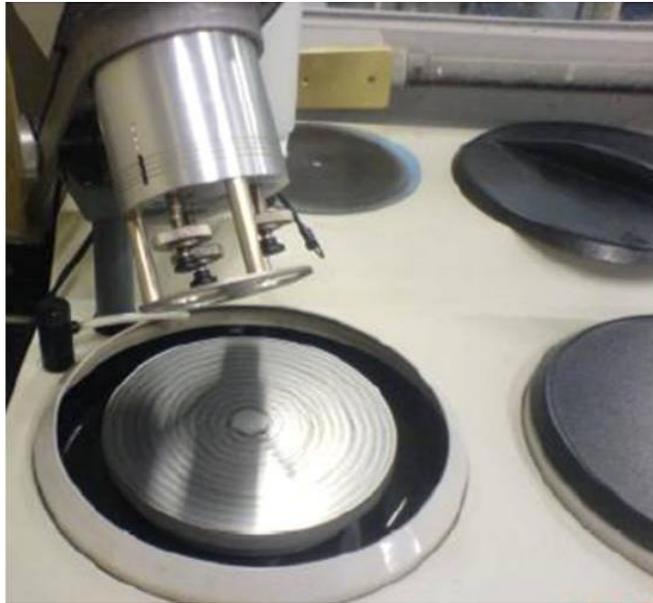
Las muestras para análisis de microestructura del conector de tubería fueron montadas en baquelita. Las muestras ya montadas, se desbastaron y pulieron con lijas y paños magnéticos en un equipo Labopol-21 el cual cuenta con un brazo movedor de muestras semiautomático LaboForce-3 de la marca Struers (figura 3.13).

Figura 3.13 Pulidora con brazo semiautomático, marca Struers.

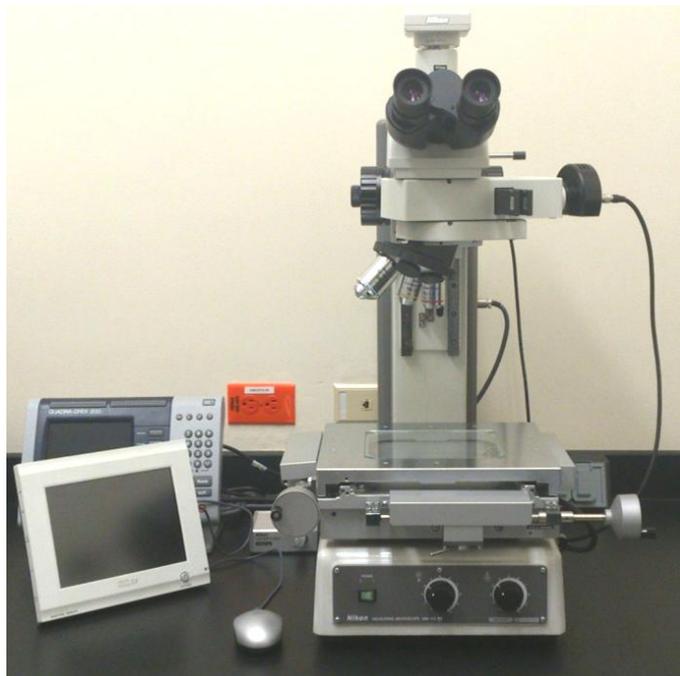
Posteriormente las catorce muestras fueron atacadas con nital al 2% y analizadas en un microscopio óptico Nikon, modelo MM – 400/SL junto con un controlador Nikon DS-L2 para la adquisición de imágenes digitales (figura 3.14).

Figura 3.14 Microscopio óptico Nikon y analizador de imágenes utilizados para la captura de micrografías.

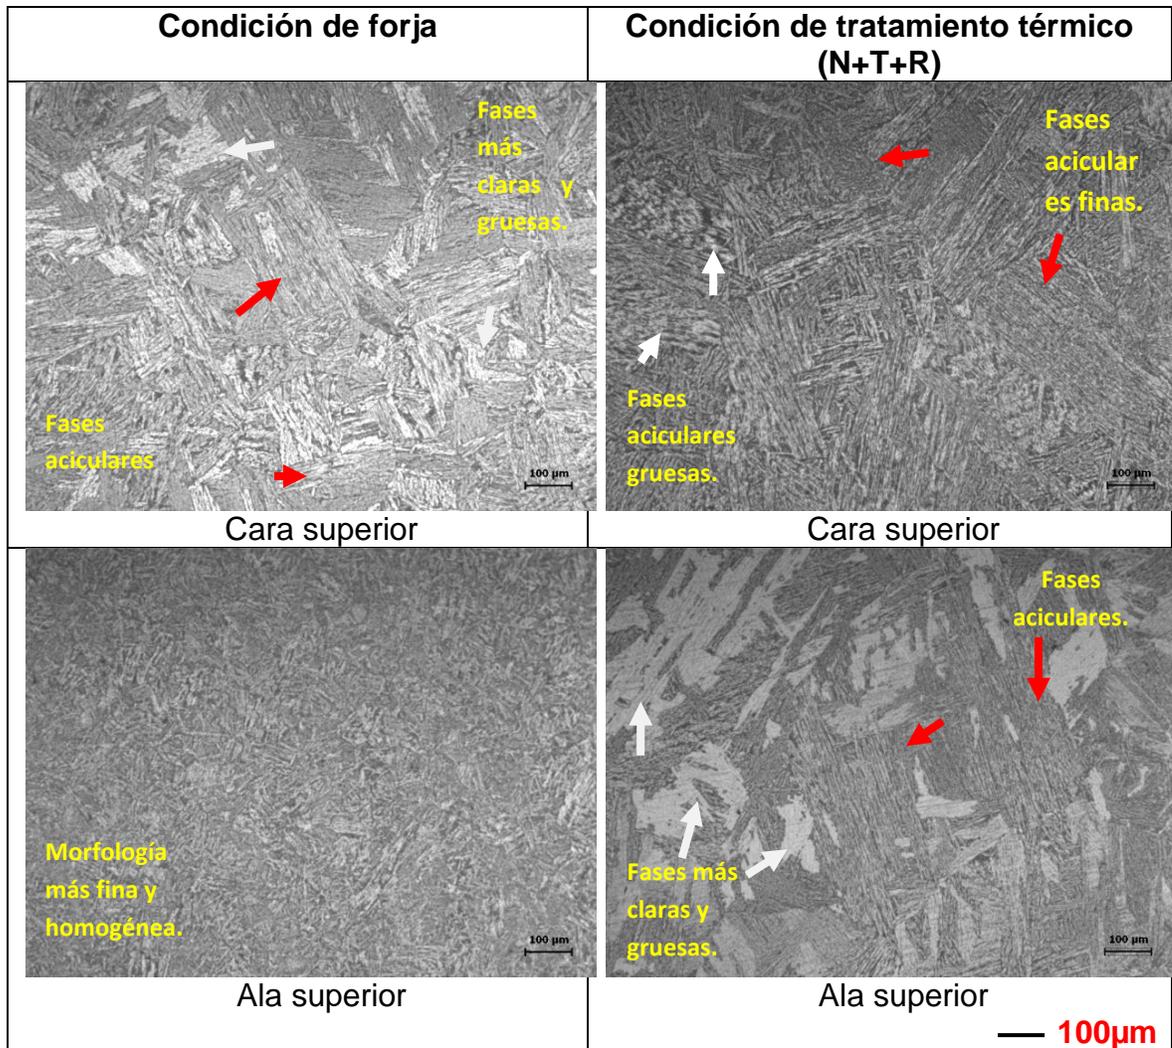
Figura 4.1. Microestructura presente en el conector de tubería en condición de forja y de tratamiento térmico original.

Para la pieza en condición de tratamiento térmico original, también se seleccionaron las zonas de cara y ala superior. En estas se encontró que la cara superior presenta una microestructura más homogénea, que al igual a la condición de forja presenta una combinación de fases aciculares.

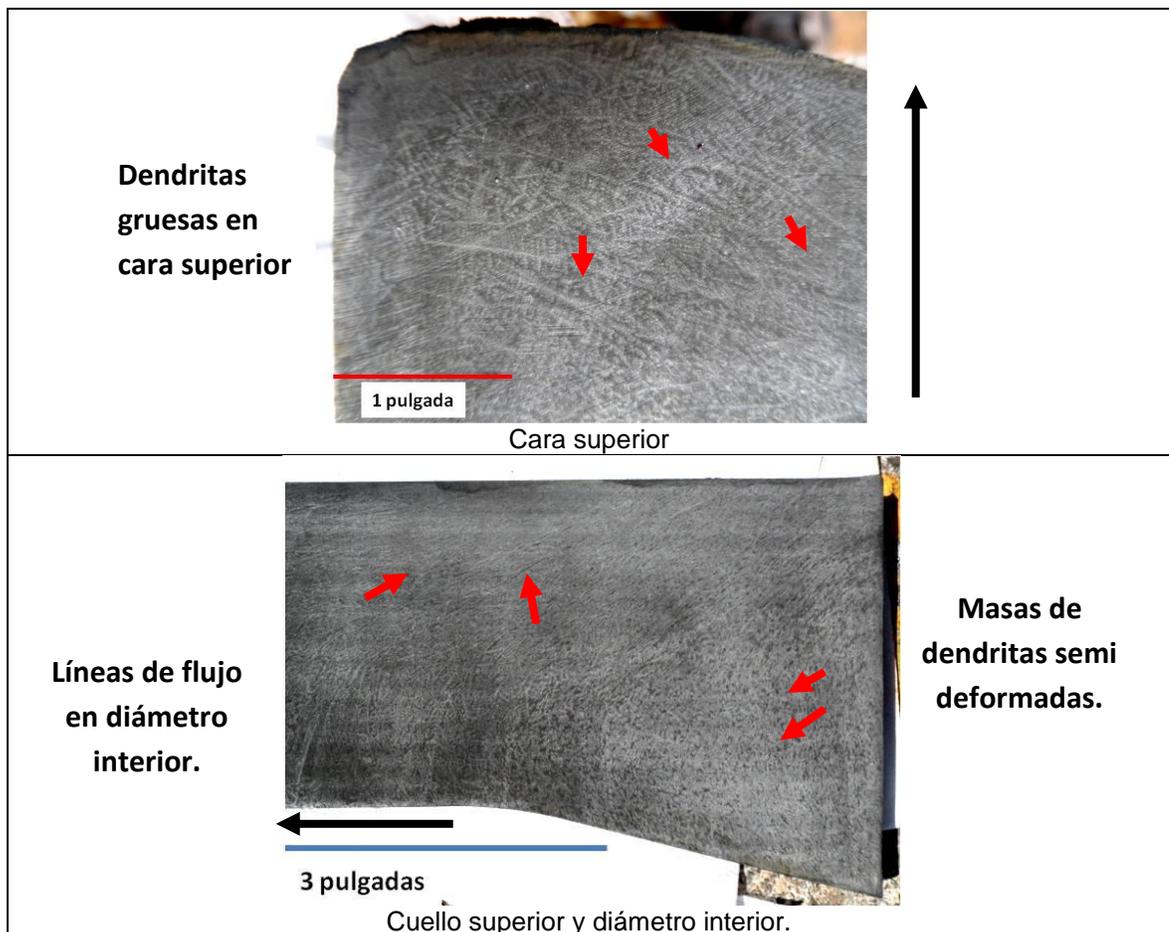
Figura 4.2. Macroataque del conector de tubería en la condición de forja en la zona A. La flecha negra indica la dirección de la cara.

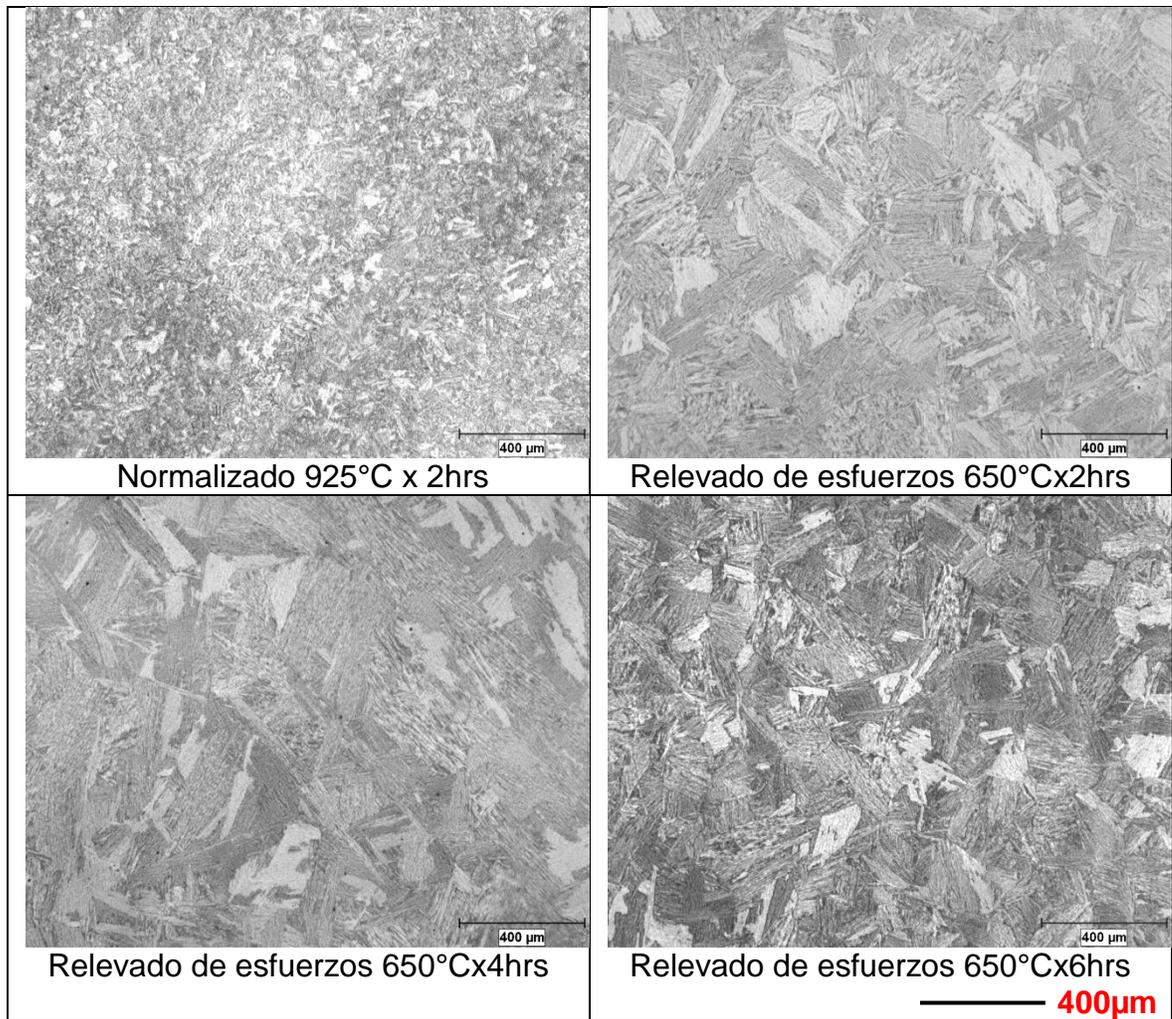
Figura 4.3. Microestructura presente en la posición D2 del conector de tubería para los diferentes tratamientos térmicos propuestos.

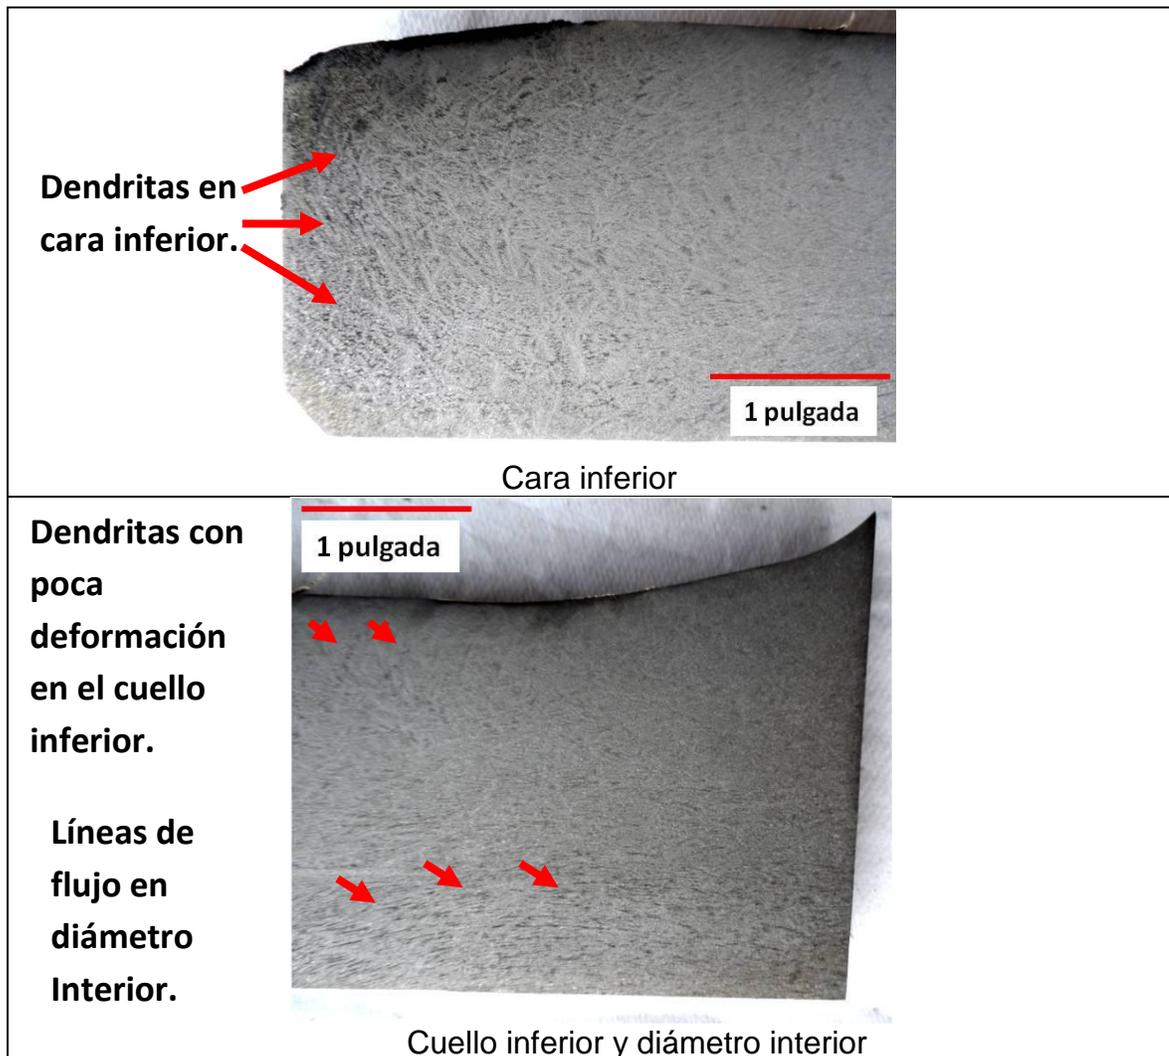
Figura 4.4. Macro estructura de la Zona A del conector de tubería con tratamiento térmico de normalizado a 925°C x 2hrs.

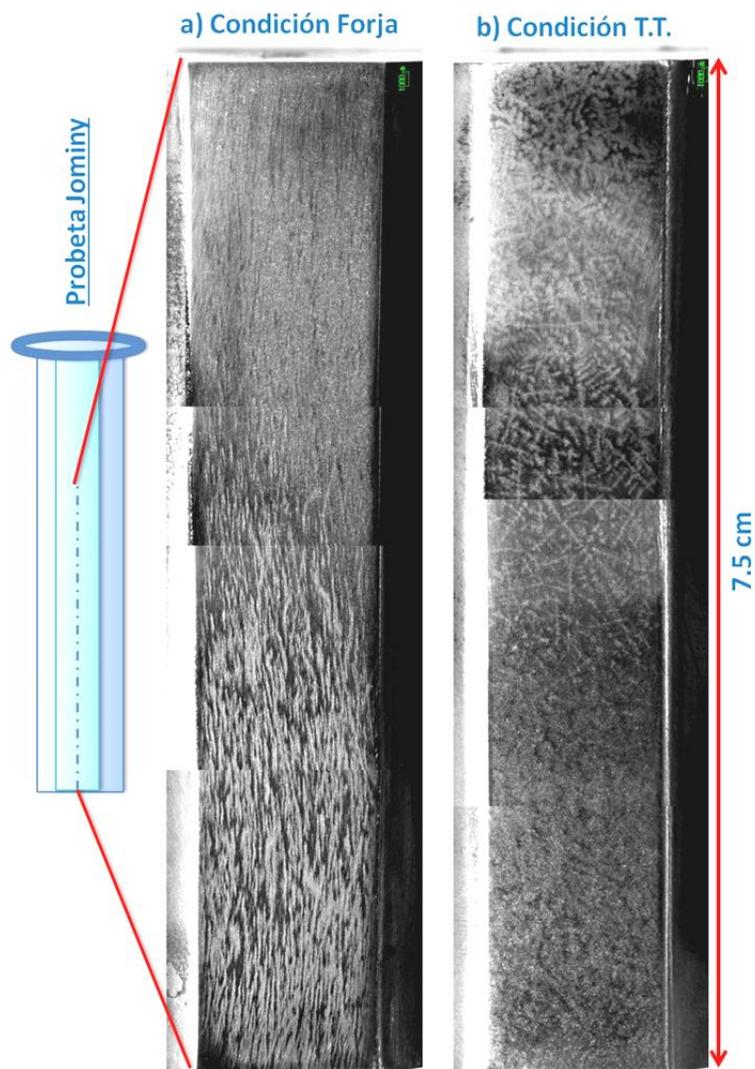
Figura 4.5. Macrográficas tomadas de los especímenes Jominy en a) condición de forja y en b) condición de tratamiento térmico (normalizado +temple +revenido).

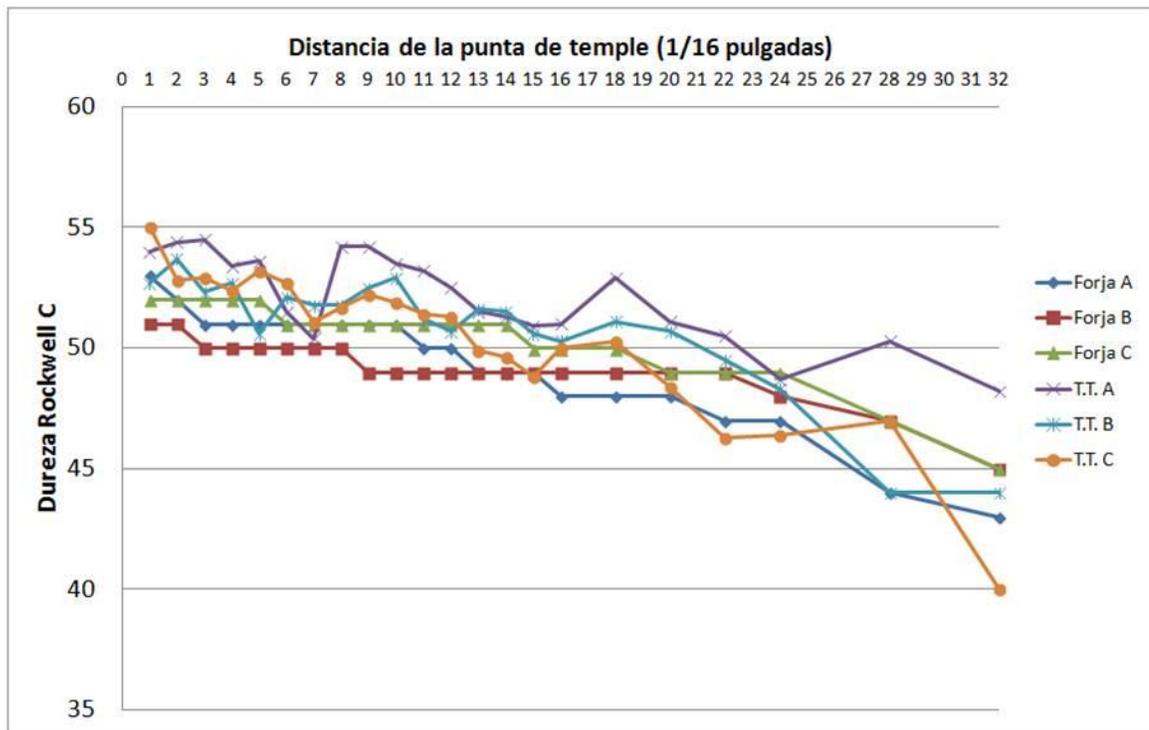
Figura 4.6. Cada curva representa la condición: de forja o tratada térmicamente y la posición longitudinal y transversal del conector de tubería.

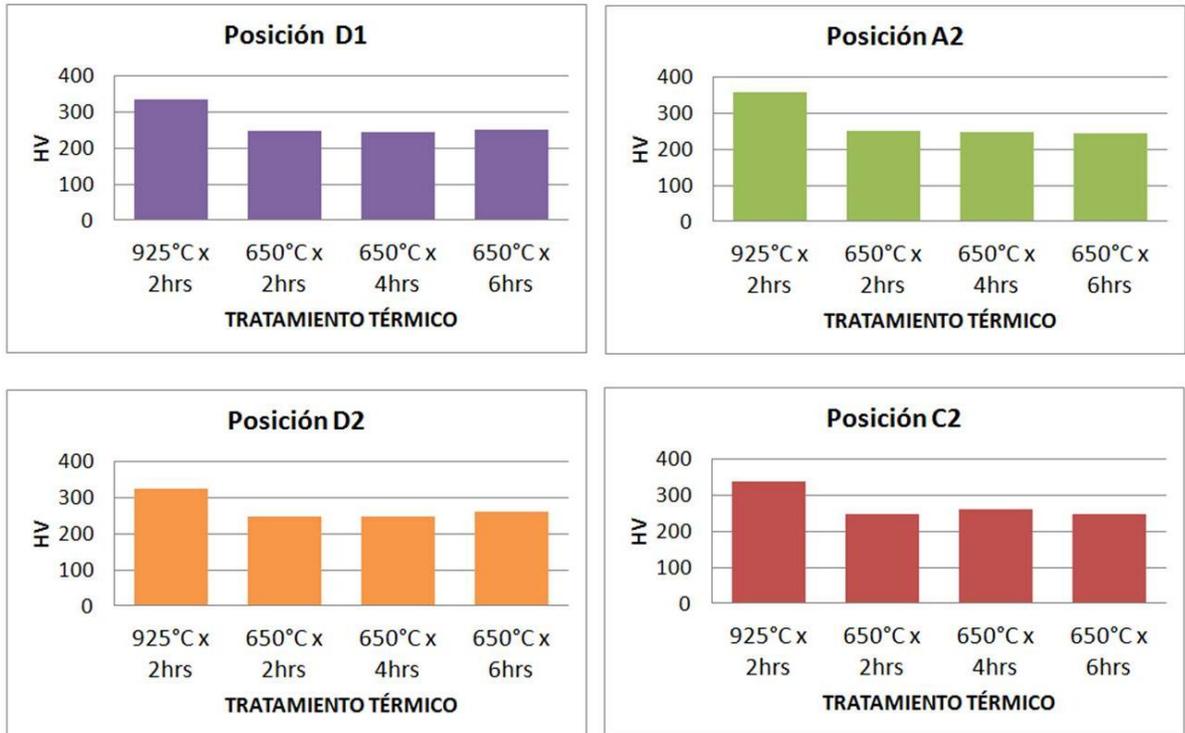
Figura 4.8. Microdurezas Vickers en las cuatro posiciones de los especímenes con tratamiento térmico propuestos.

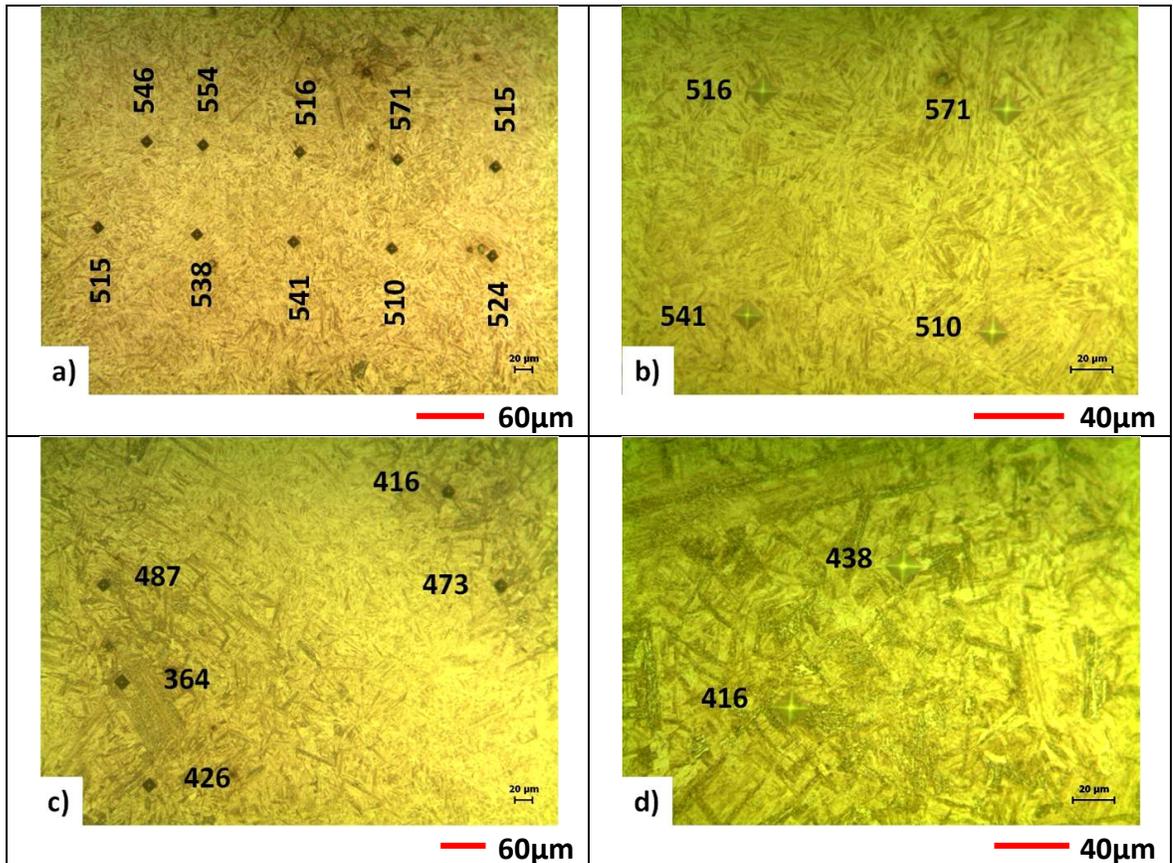
Figura 4.10. Las imágenes a) y b) son las indentaciones en las zonas claras, mientras que c) y d) las zonas oscuras en tratamiento térmico original.

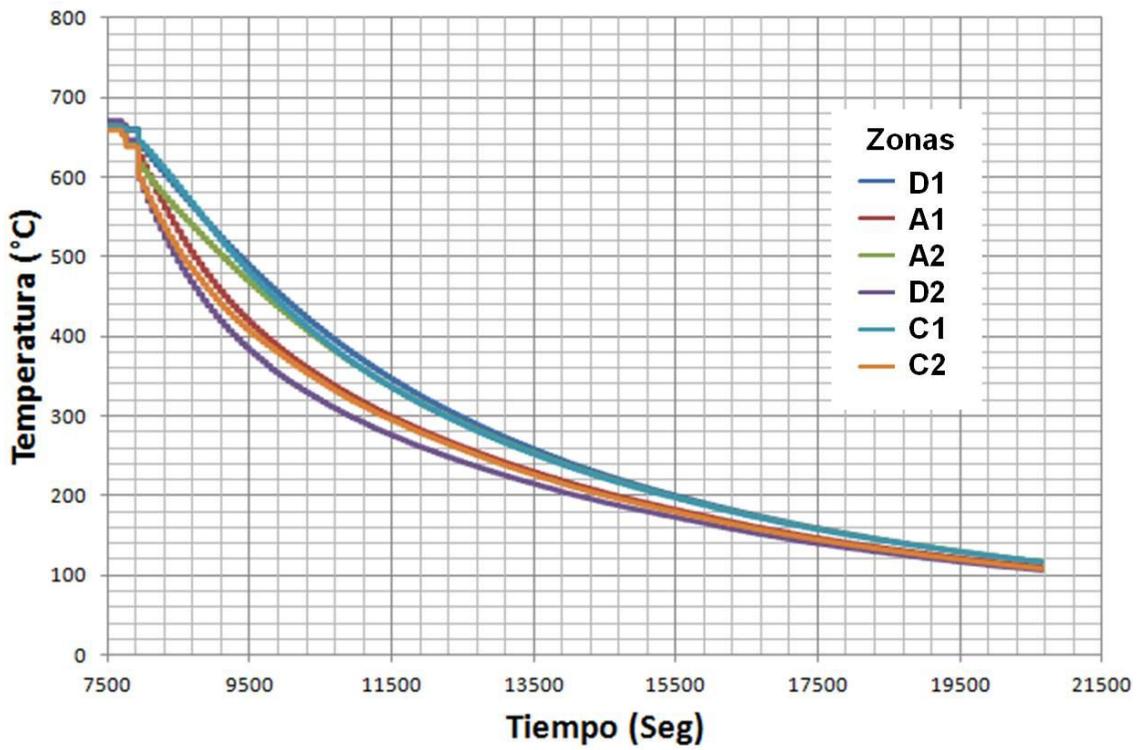
Figura 4.12 Curvas de enfriamiento del relevado de esfuerzos a 650°C x 2hrs.

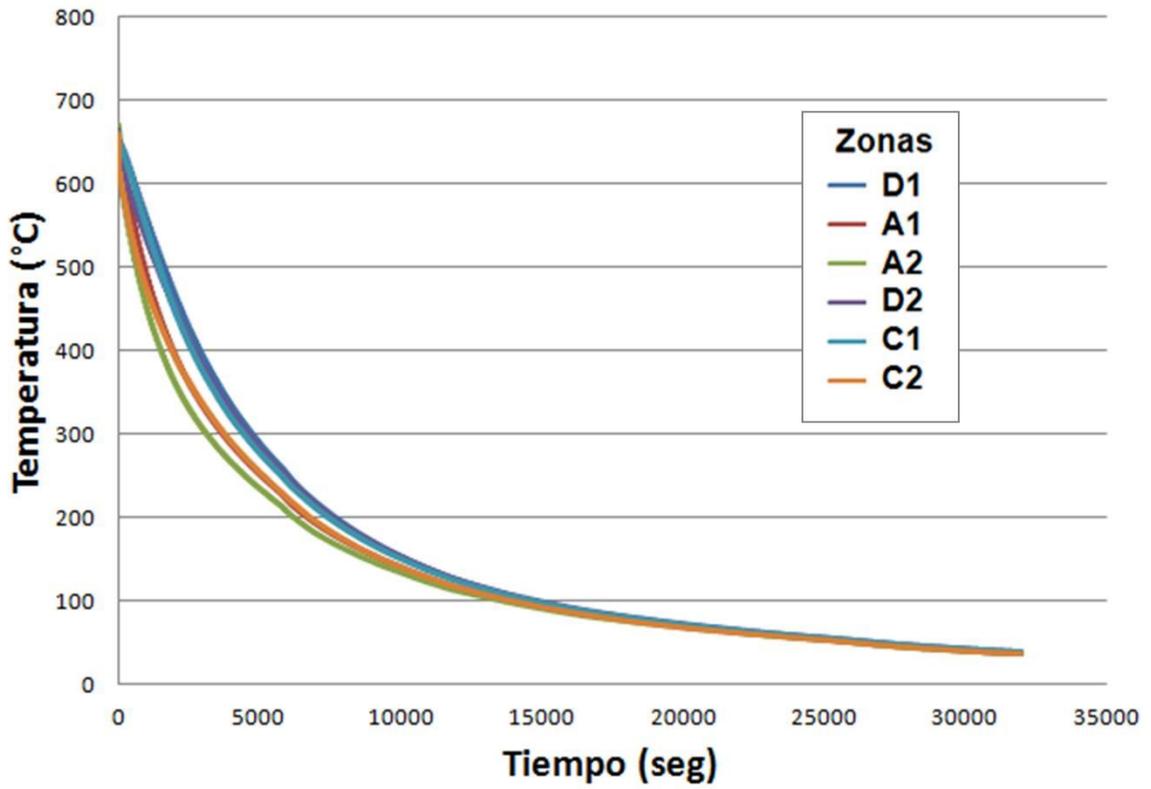
Figura 4.13 Curvas de enfriamiento del relevado de esfuerzos a 650°C x 4hrs.

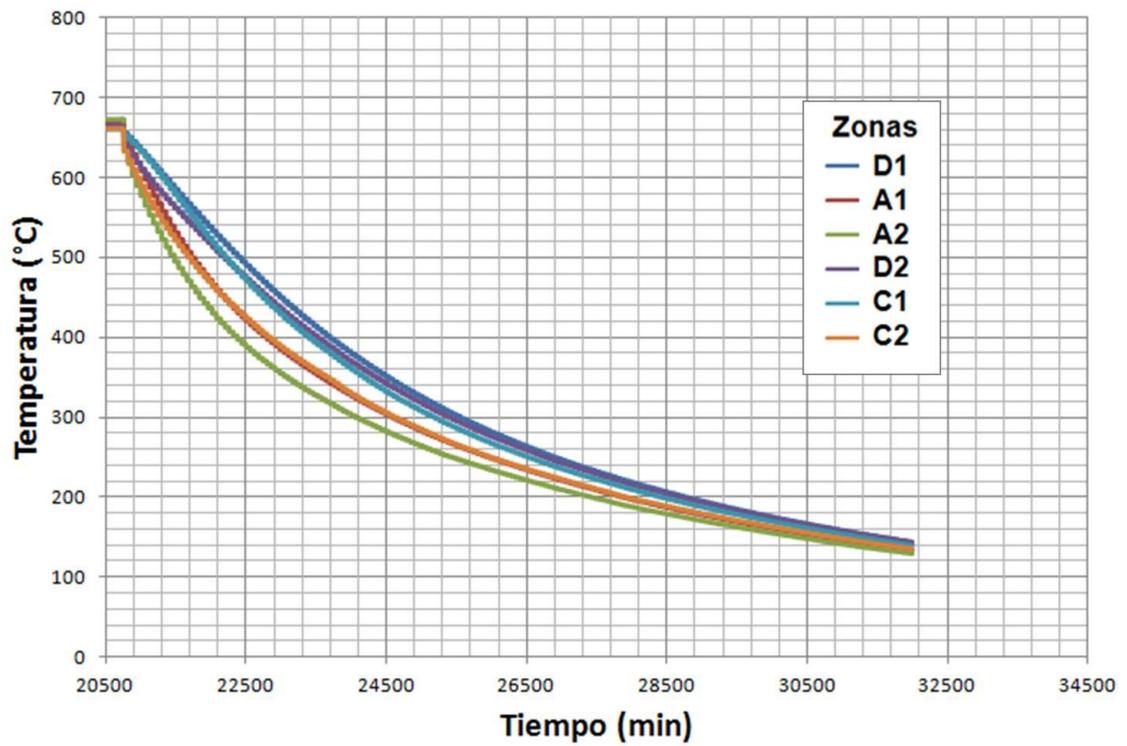
Figura 4.14 Curvas de enfriamiento del relevado de esfuerzos a 650°C x 6hrs.

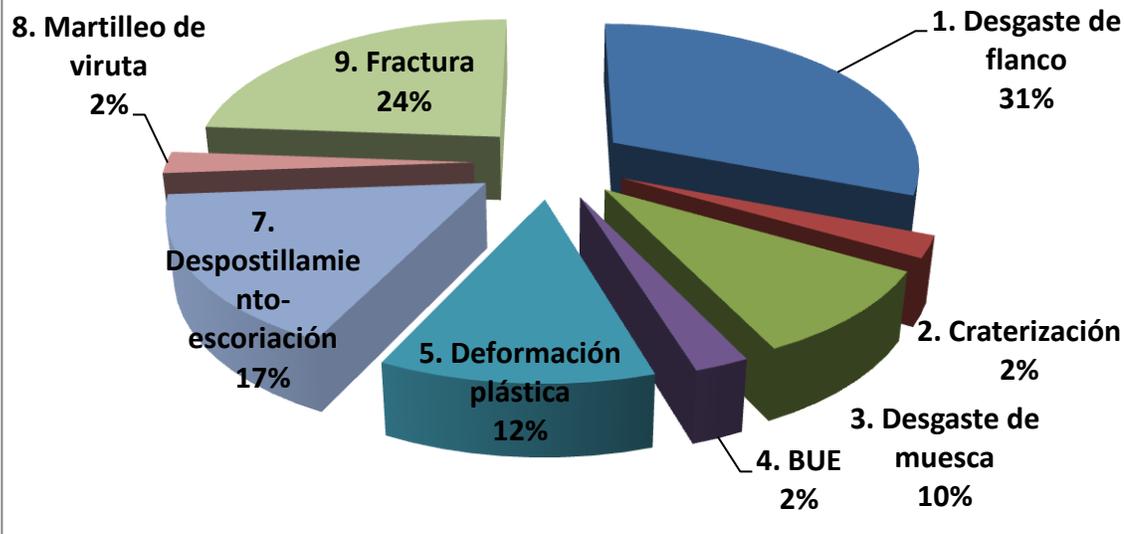
Figura 5.1 Frecuencia del tipo de falla en insertos durante el proceso de maquinado.

La **figura 5.1** muestra los resultados del tipo de fallas que estuvieron presentes durante el monitoreo del proceso de maquinado. El desgaste de flanco seguido por la fractura fueron las fallas más frecuentes, mientras que el martilleo de viruta y la craterización fueron los menos frecuentes. En base a la literatura para maquinar aceros al carbono, el recubrimiento de alúmina es el mejor recubrimiento contra la resistencia al desgaste [2]. Los resultados obtenidos durante el monitoreo del maquinado mostraron que los insertos con recubrimientos de alúmina (Al_2O_3) como capa superficial presentaron mejor resistencia al desgaste que los de nitruro de titanio (TiN) o carburo de titanio (TiC).

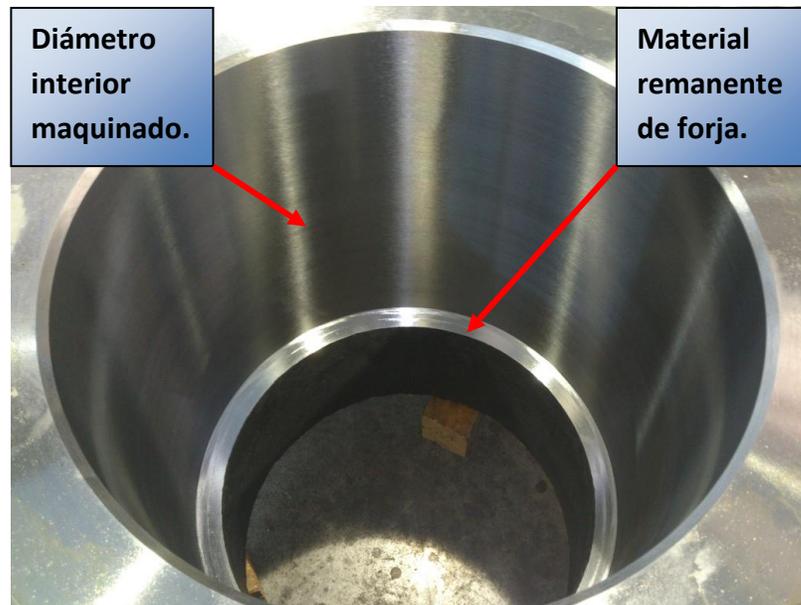
Figura 5.2 Diámetro interior maquinado desde la zona inferior del conector de tubería.

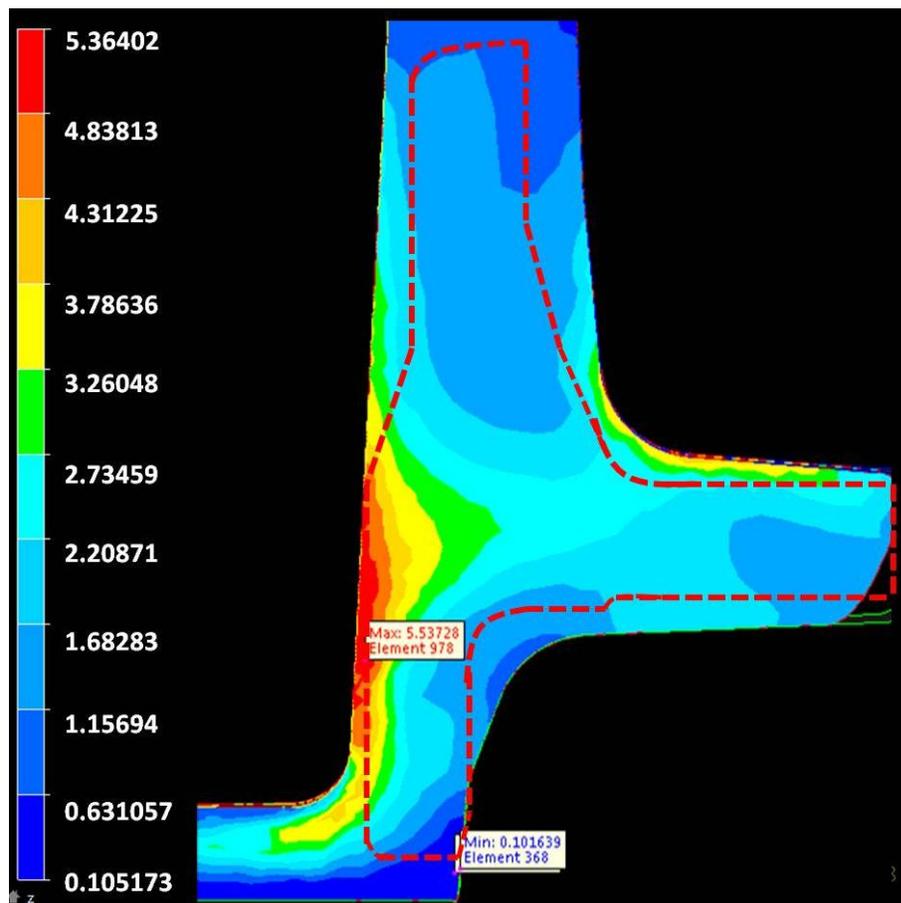
Figura 5.3 Simulación de deformación inducida durante el proceso de forja en dados cerrados [7].

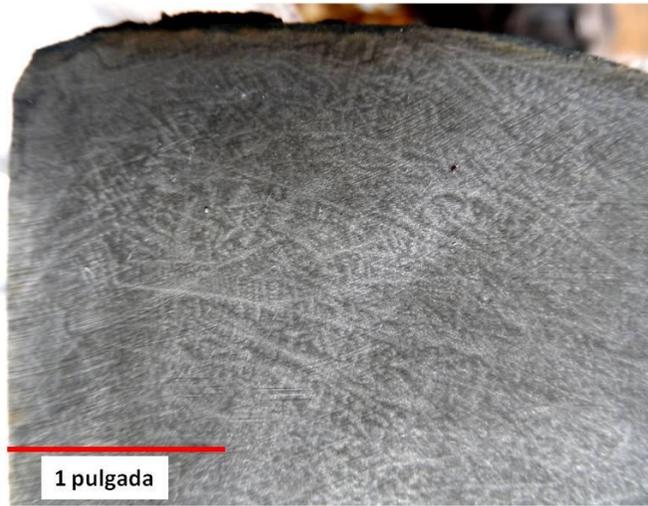
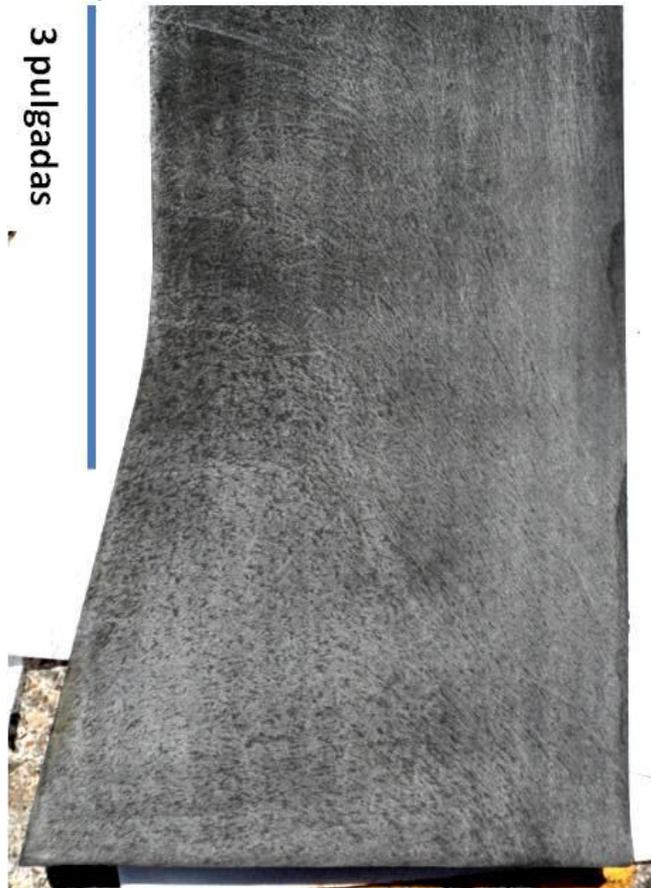
Figura 5.4 Cara superior

Figura 5.5 Cuello superior – Diámetro interior

En la zona de la cara superior se observa como el material sufre un nivel de deformación muy bajo, que en comparación con las macroestructuras en esa zona la pieza en condición de forja presenta un nivel alto de estructuras dendríticas, tal como se muestra en las **figuras 5.4 y 5.5**. En los resultados del análisis estadístico del **anexo III**, los insertos presentaron bajo desempeño en la cara superior resultando ser una zona problemática en relación con la variable analizada de distancia recorrida

Lo anterior indica que las zonas de bajos niveles de deformación y con altas formaciones de dendritas tienden a desgastar más rápido el inserto.

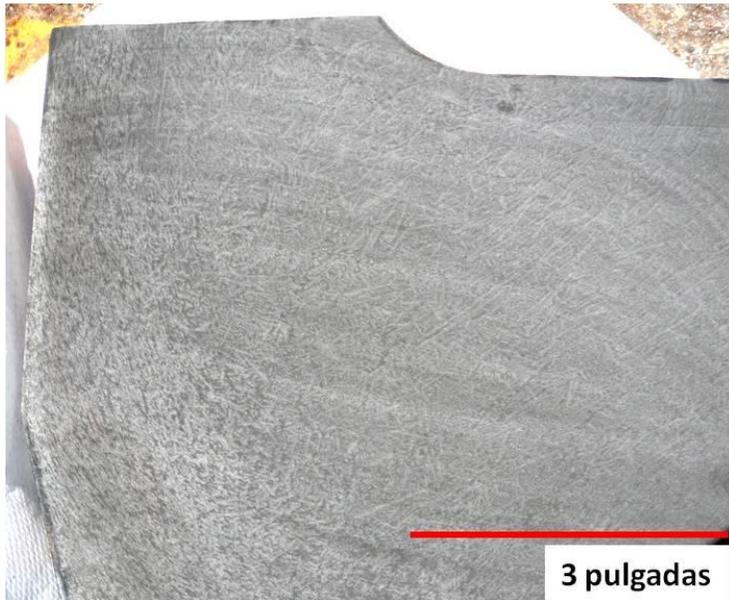
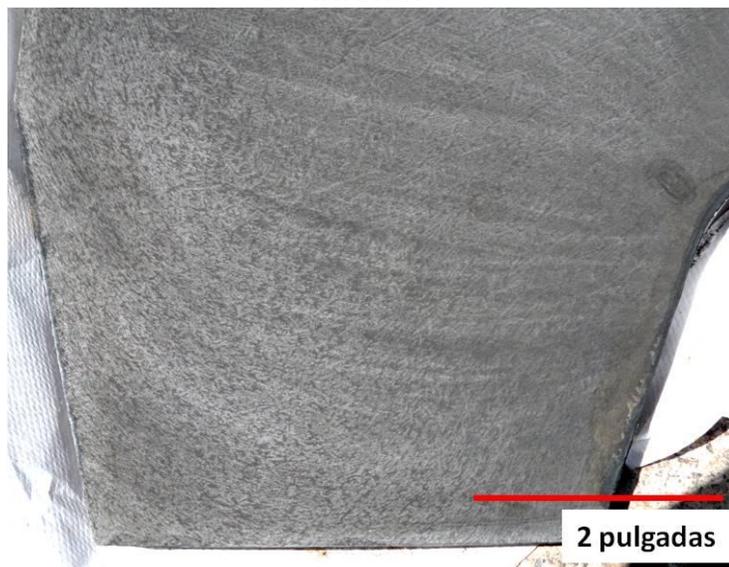
Figura 5.6 Diámetro interior – Centro - Radio inferior

En el centro de la pieza el perfil de simulación muestra altos niveles de deformación cerca de la zona del diámetro interior, alta deformación cerca del radio superior y deformación intermedia en el radio inferior. Lo cual se relaciona con el macroataque de esta misma zona, habiendo dendritas y dendritas semi deformadas, tal como se ve en las figuras 5.6 y 5.7.

Figura 5.7 Diámetro interior – Centro - Radio superior
