“INCREMENTO DE LA PRODUCTIVIDAD A TRAVÉS DE LA OPTIMIZACIÓN DEL PROCESO DE MAQUINADO Y EL CONTROL DE MICROESTRUCTURA DE UNA PIEZA DE TRABAJO”

TESIS

Como requisito parcial para obtener el Grado de Maestría en
Ciencias de la Ingeniería Mecánica con Especialidad en Materiales.

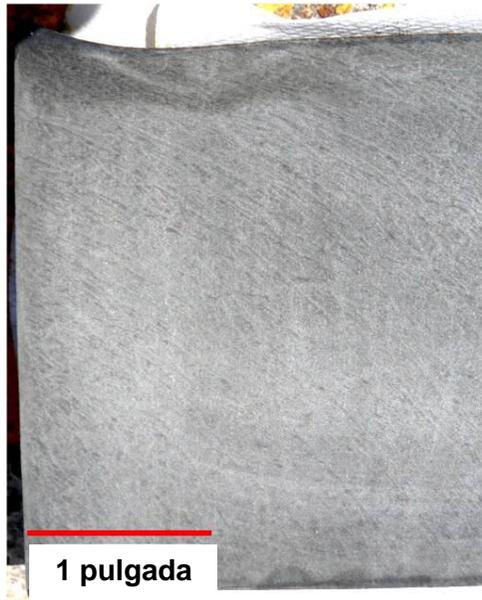
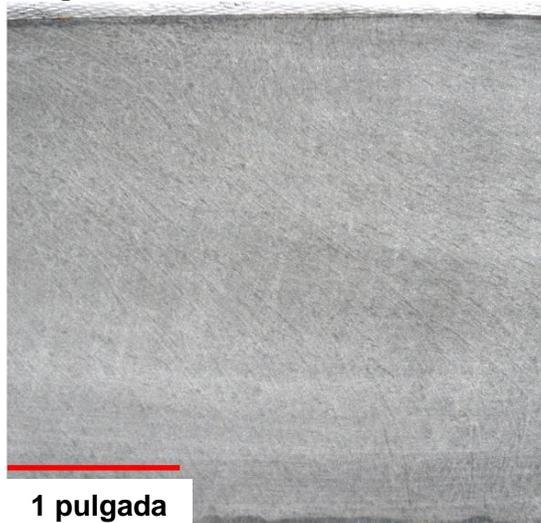
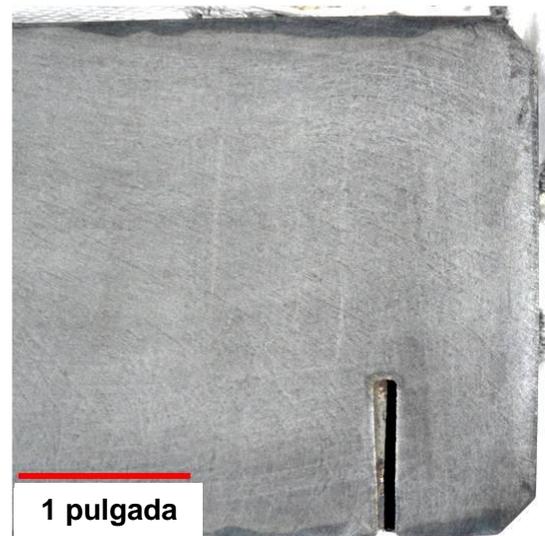
Figura 5.8 Extremo del ala seguido del centro del conector

Figura 5.9 Alas superior e inferior

En la zona del ala superior, ala inferior y diámetro exterior la simulación muestra un nivel de deformación intermedio. Comparando esta simulación con la macroestructura revelada de esta zona (**figuras 5.8 a 5.10**), se observa una morfología más homogénea y con una alta cantidad de líneas de bandeado. Mientras que en los resultados del análisis estadístico del **anexo III** las zonas de ala superior, ala inferior y diámetro exterior son en las que se obtuvo una mayor distancia recorrida.

Figura 5.10 Diámetro exterior

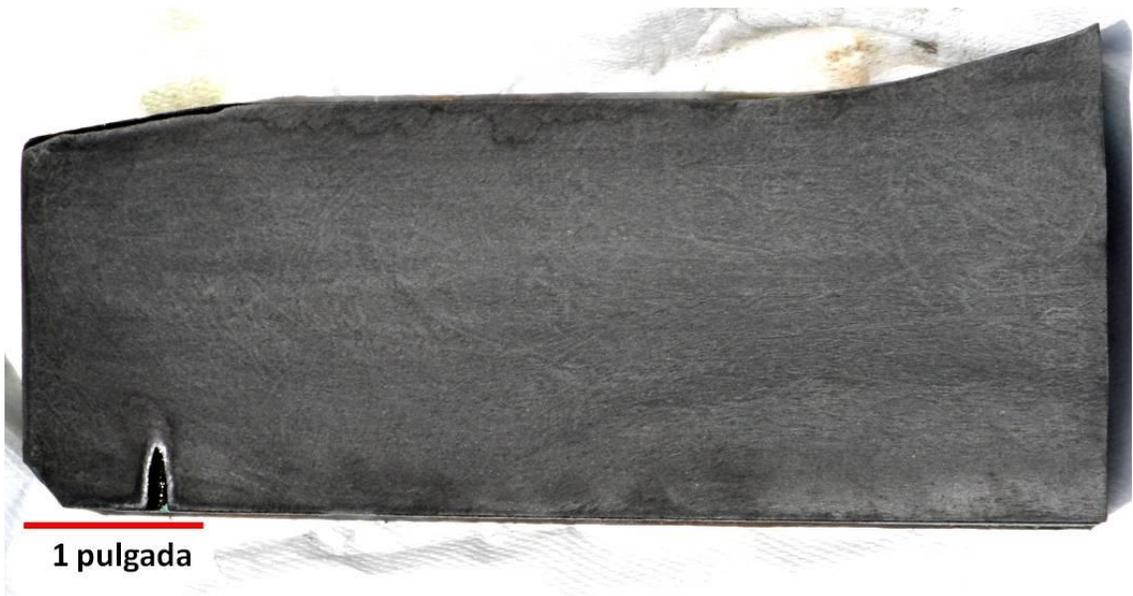
Para la cara inferior y el cuello inferior, la simulación muestra niveles de deformación muy bajos. En relación con los macroataques, la figura 5.11 muestra dendritas poco deformadas. Mientras que en el diámetro interior cerca de estas zonas se observa un alto nivel de deformación y los macroataques presentan el fenómeno de bandeo. Los resultados del análisis estadístico en la cara y cuello inferior resultan ser como zonas con distancias recorridas menores.

Figura 5.11 Cara inferior – Cuello inferior - Diámetro interno

Lo anterior indica que las zonas de bajos niveles de deformación y con altas formaciones de dendritas tienden a desgastar más rápido el inserto.

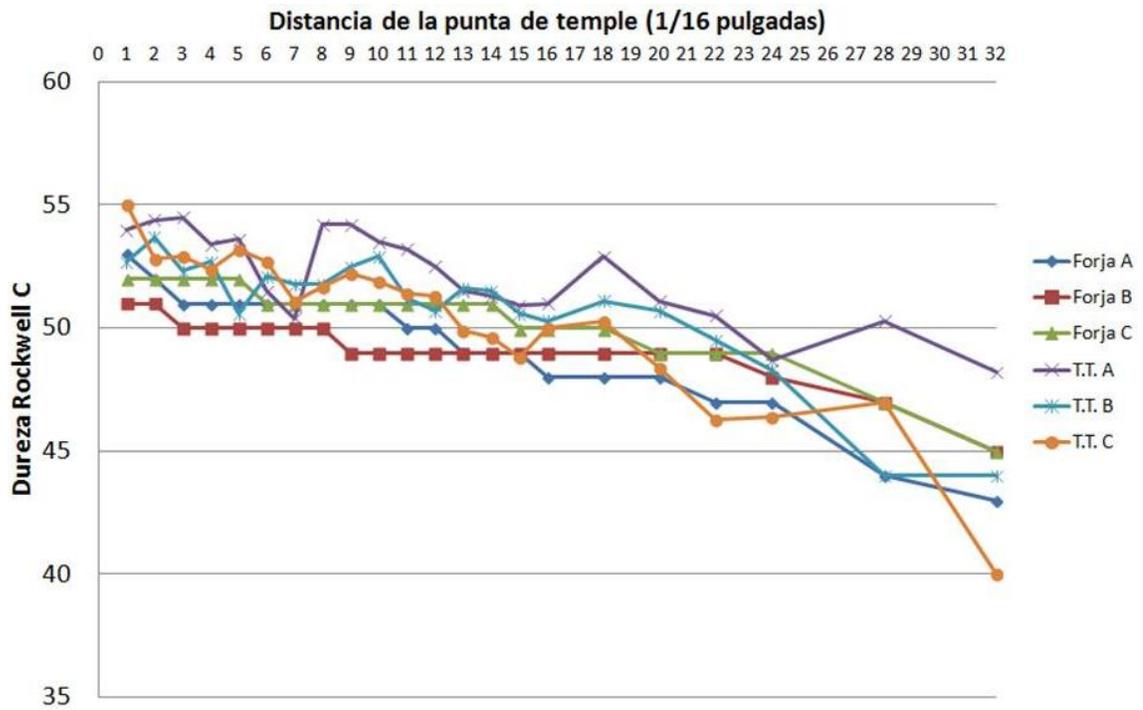
Figura 5.13 Durezas HRC del acero de medio carbono 8630M de la compañía forjadora.

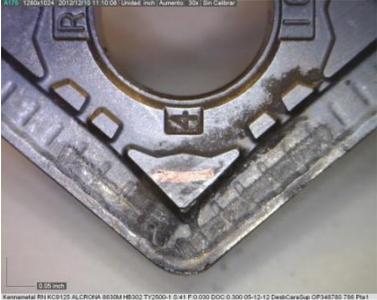
<p>Kennametal KC9125 RN Velocidad de giro del torno: 41 RPM Avance: 0.03 pulgadas/min Profundidad de corte: 0.300 pulgadas Velocidad de corte: 214 ft/min Distancia recorrida: 16 pulgadas Volumen removido: 129.241 pulgadas³ Falla: Desgaste de flanco y deformación plástica.</p>

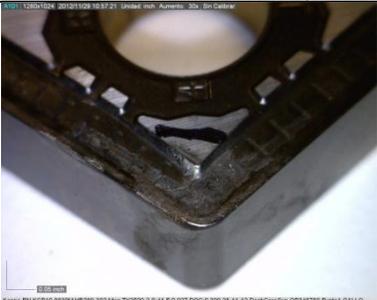
<p>Kennametal KCP10 RN Velocidad de giro del torno: 41 RPM Avance: 0.027 pulgadas/min Profundidad de corte: 0.200 pulgadas Velocidad de corte: 214 ft/min Distancia recorrida: 18.85 pulgadas Volumen removido: 161.518 pulgadas³ Falla: Deformación plástica.</p>
Cuello Superior

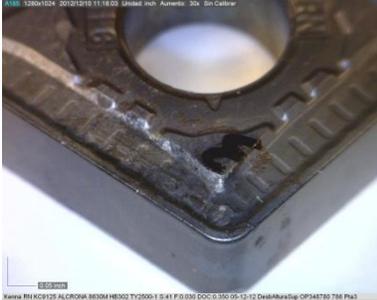
<p>Kennametal KC9121 RN Modificado (AlCrN) Alcrona Velocidad de giro del torno: 41 RPM Avance: 0.03 pulgadas/min Profundidad de corte: 0.350 pulgadas Velocidad de corte: 266 ft/min Distancia recorrida: 29.8 pulgadas Volumen removido: 329.548 pulgadas³ Falla: Desgaste de flanco.</p>

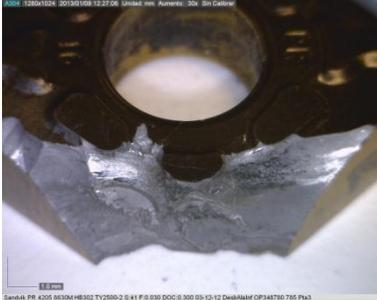
<p><small>NSM 158041024 20130109 13:27:06 Unidad: mil. Avance: 324 Sin Calibrar</small></p>	<p>Sandvik 4205 RN Velocidad de giro del torno: 41 RPM Avance: 0.03 pulgadas/min Profundidad de corte: 0.250 pulgadas Velocidad de corte: 258 ft/min Distancia recorrida: 0 pulgadas Volumen removido: 0 pulgadas³ Falla: Fractura.</p>

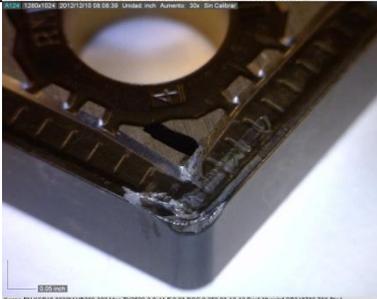
<p><small>NSM 158041024 20131210 08:08:38 Unidad: mil. Avance: 324 Sin Calibrar</small></p>	<p>Kennametal KCP10 RN Velocidad de giro del torno: 41RPM Avance: 0.03 pulgadas/min Profundidad de corte: 0.250 pulgadas Velocidad de corte: 260 ft/min Distancia recorrida: 3.50 pulgadas Volumen removido: 61.73 pulgadas³ Falla: Despostillamiento – escoriación</p>

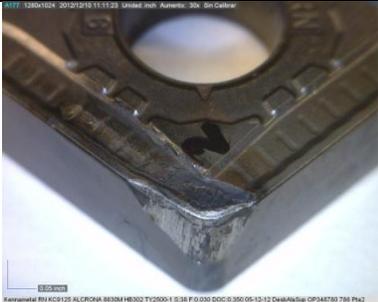
<p>Kennametal KC9125 RN Modificado (AlCrN) Alcrona Velocidad de giro del torno: 38 RPM Avance: 0.027 pulgadas/min Profundidad de corte: 0.350 pulgadas Velocidad de corte: 421 ft/min Distancia recorrida: 16 pulgadas Volumen removido: 456 pulgadas³ Falla: Desgaste de flanco y deformación plástica.</p>

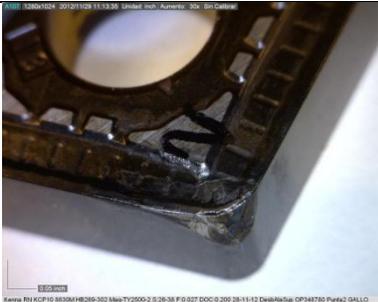
<p>Kennametal KCP10 RN Velocidad de giro del torno: 38 RPM Avance: 0.027 pulgadas/min Profundidad de corte: 0.350 pulgadas Velocidad de corte: 419 ft/min Distancia recorrida: 16 pulgadas Volumen removido: 556.817 pulgadas³ Falla: Desgaste de flanco y deformación plástica.</p>

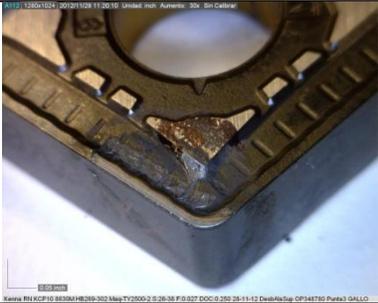
<p>Kennametal KCP10 RN Velocidad de giro del torno: 38 RPM Avance: 0.027 pulgadas/min Profundidad de corte: 0.350 pulgadas Velocidad de corte: 419 ft/min Distancia recorrida: 16 pulgadas Volumen removido: 556.817 pulgadas³ Falla: Desgaste de flanco.</p>

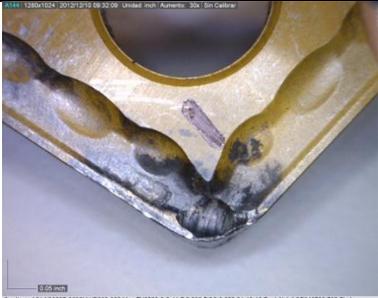
<p>Sumitomo AC820P Velocidad de giro de torno: 41 RPM Avance: 0.03 pulgadas/min Profundidad de corte: 0.250 pulgadas Velocidad de corte: 439 ft/min Distancia recorrida: 22 pulgadas Volumen removido: 307.48 pulgadas³ Falla: Caracterización.</p>

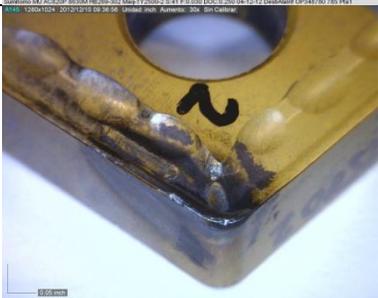
<p>Sumitomo AC820P Velocidad de giro de torno: 41 RPM Avance: 0.03 pulgadas/min Profundidad de corte: 0.250 pulgadas Velocidad de corte: 439 ft/min Distancia recorrida: 22 pulgadas Volumen removido: 307.48 pulgadas³ Falla: Desgaste de flanco.</p>

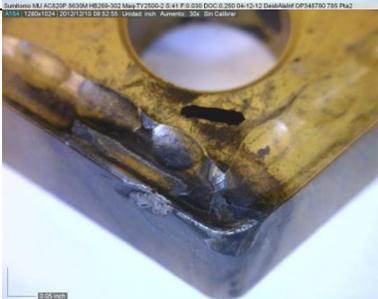
<p>Sumitomo AC820P Velocidad de giro de torno: 38 RPM Avance: 0.027 pulgadas/min Profundidad de corte: 0.350 pulgadas Velocidad de corte: 410 ft/min Distancia recorrida: 16.4 pulgadas Volumen removido: 494 pulgadas³ Falla: Desgaste de muesca.</p>

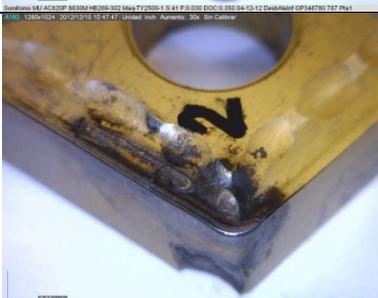
<p>Sumitomo AC820P Velocidad de giro de torno: 38 RPM Avance: 0.027 pulgadas/min Profundidad de corte: 0.200 pulgadas Velocidad de corte: 410 ft/min Distancia recorrida: 16.4 pulgadas Volumen removido: 549 pulgadas³ Falla: Desgaste de flanco.</p>

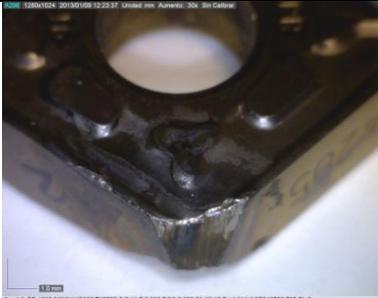
<p>Sandvik 4205 RN Velocidad de giro de torno: 41RPM Avance: 0.03 pulgadas/min Profundidad de corte: 0.300 pulgadas Velocidad de corte: 435 ft/min Distancia recorrida: 10.55 pulgadas Volumen removido: 329.443 pulgadas³ Falla: Fractura.</p>

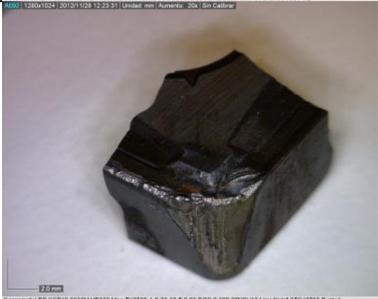
<p>Kennametal KCP10 PR Velocidad de giro de torno: 40 RPM Avance: 0.027 pulgadas/min Profundidad de corte: 0.500 pulgadas Velocidad de corte: 415 ft/min Distancia recorrida: 24 pulgadas Volumen removido: 549 pulgadas³ Falla: Desgaste de flanco.</p>

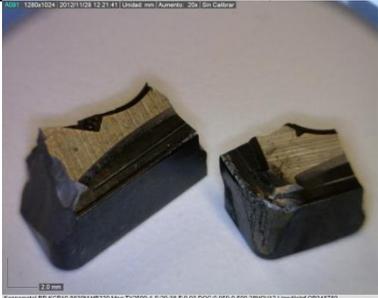
<p>Kennametal KCP10 PR Velocidad de giro de torno: 23 RPM Avance: 0.027 pulgadas/min Profundidad de corte: 0.500 pulgadas Velocidad de corte: 312 ft/min Distancia recorrida: 18 pulgadas Volumen removido: 549 pulgadas³ Falla: Fractura.</p>

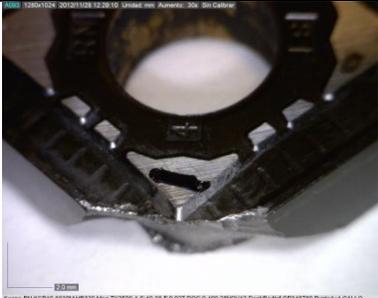
<p>Kennametal KCP10 RN Velocidad de giro de torno: 41 RPM Avance: 0.027 pulgadas/min Profundidad de corte: 0.400 pulgadas Velocidad de corte: 428 ft/min Distancia recorrida: 19 pulgadas Volumen removido: 1338.663 pulgadas³ Falla: Fractura.</p>

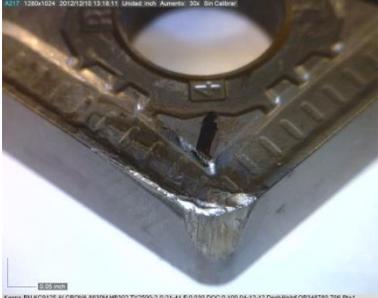
<p>Kennametal KC9125 RN Modificado (AlCrN) Alcrona Velocidad de giro de torno: 40 RPM Avance: 0.027 pulgadas/min Profundidad de corte: 0.100 pulgadas Velocidad de corte: 429 ft/min Distancia recorrida: 9 pulgadas Volumen removido: 110 pulgadas³ Falla: Desgaste de flanco y deformación plástica.</p>

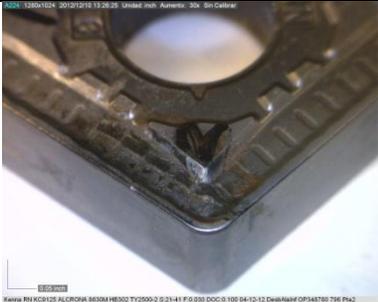
<p>Kennametal KC9125 RN Modificado (AlCrN) Alcrona Velocidad de giro de torno: 40 RPM Avance: 0.027 pulgadas/min Profundidad de corte: 0.100 pulgadas Velocidad de corte: 429 ft/min Distancia recorrida: 18 pulgadas Volumen removido: 494.164 pulgadas³ Falla: Desgaste de flanco y deformación plástica.</p>

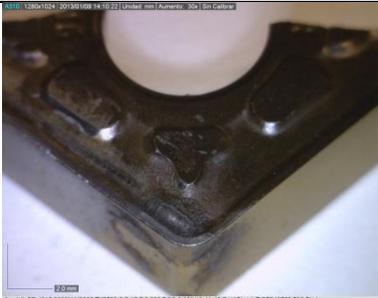
<p>Sandvik 4215 RN Velocidad de giro de torno: 41 RPM Avance: 0.03 pulgadas/min Profundidad de corte: 0.350 pulgadas Velocidad de corte: 196 ft/min Distancia recorrida: 17 pulgadas Volumen removido: 242 pulgadas³ Falla: Desgaste de flanco.</p>

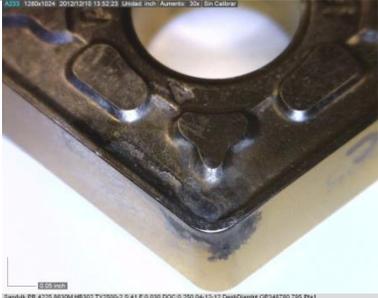
<p>Sandvik 4225 RN Velocidad de giro de torno: 41 RPM Avance: 0.03 pulgadas/min Profundidad de corte: 0.250 pulgadas Velocidad de corte: 171 ft/min Distancia recorrida: 18 pulgadas Volumen removido: 212 pulgadas³ Falla: Desgaste de flanco.</p>

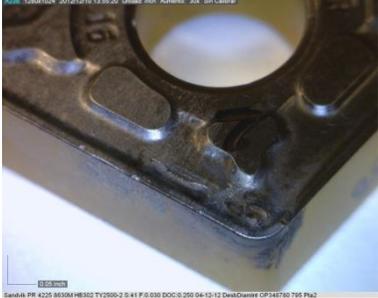
<p>Sandvik 4225 RN Velocidad de giro de torno: 41 RPM Avance: 0.03 pulgadas/min Profundidad de corte: 0.250 pulgadas Velocidad de corte: 192 ft/min Distancia recorrida: 17 pulgadas Volumen removido: 91 pulgadas³ Falla: Despostillamiento- escoriación y martilleo de viruta.</p>

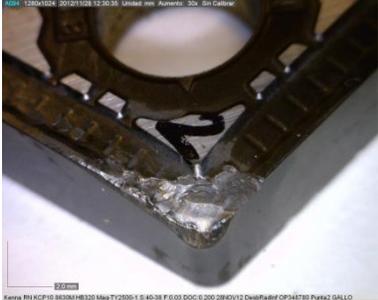
<p>Kennametal KCP10 RN Velocidad de giro de torno: 40 RPM Avance: 0.03 pulgadas/min Profundidad de corte: 0.200 pulgadas Velocidad de corte: 250 ft/min Distancia recorrida: 14 pulgadas Volumen removido: 267.684 pulgadas³ Falla: Deformación plástica y despostillamiento-escoriación.</p>

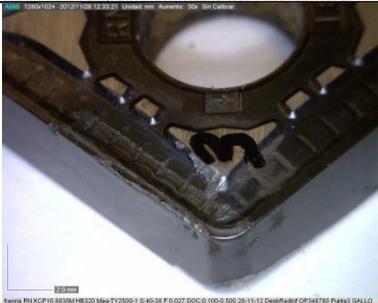
<p>Kennametal KCP10 RN Velocidad de giro de torno: 40 RPM Avance: 0.030 pulgadas/min Profundidad de corte: 0.450 pulgadas Velocidad de corte: 267 ft/min Distancia recorrida: 5.92 pulgadas Volumen removido: 280 pulgadas³ Falla: Despostillamiento-escoriación y deformación plástica.</p>

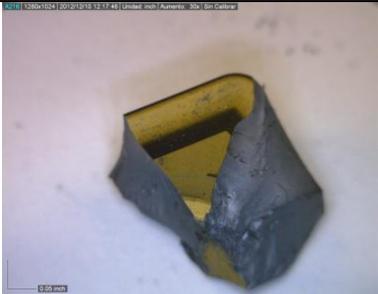
<p>Mitsubishi MC6025 Velocidad de giro de torno: 21 RPM Avance: 0.027 pulgadas/min Profundidad de corte: 0.450 pulgadas Velocidad de corte: 290 ft/min Distancia recorrida: 5 pulgadas Volumen removido: 213 pulgadas³ Falla: Fractura</p>

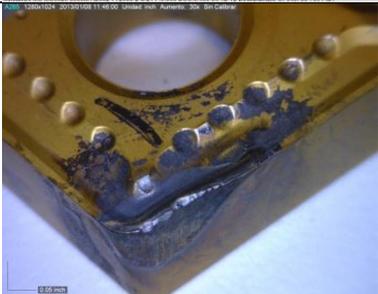
<p>BES Carbide BN33 Velocidad de giro de torno: 21 RPM Avance: 0.027 pulgadas/min Profundidad de corte: 0.250 pulgadas Velocidad de corte: 291 ft/min Distancia recorrida: 10 pulgadas Volumen removido: 241 pulgadas³ Falla: Deformación plástica.</p>

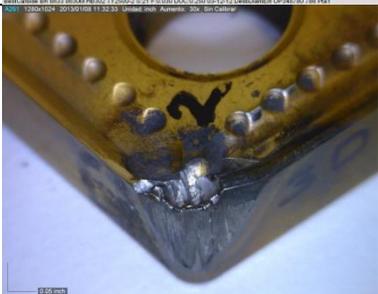
<p>BES Carbide BN33 Velocidad de giro de torno: 21 RPM Avance: 0.027 pulgadas/min Profundidad de corte: 0.250 pulgadas Velocidad de corte: 288 ft/min Distancia recorrida: 2 pulgadas Volumen removido: 241 pulgadas³ Falla: Craterización y deformación plástica.</p>

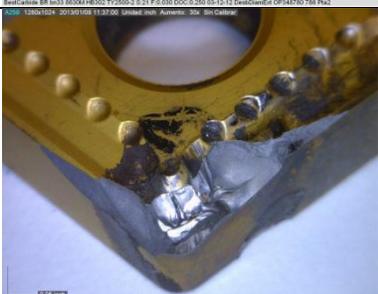
<p>BES Carbide BN33 Velocidad de giro de torno: 21RPM Avance: 0.027 pulgadas/min Profundidad de corte: 0.250 pulgadas Velocidad de corte: 285 ft/min Distancia recorrida: 4.5 pulgadas Volumen removido: 241 pulgadas³ Falla: fractura.</p>

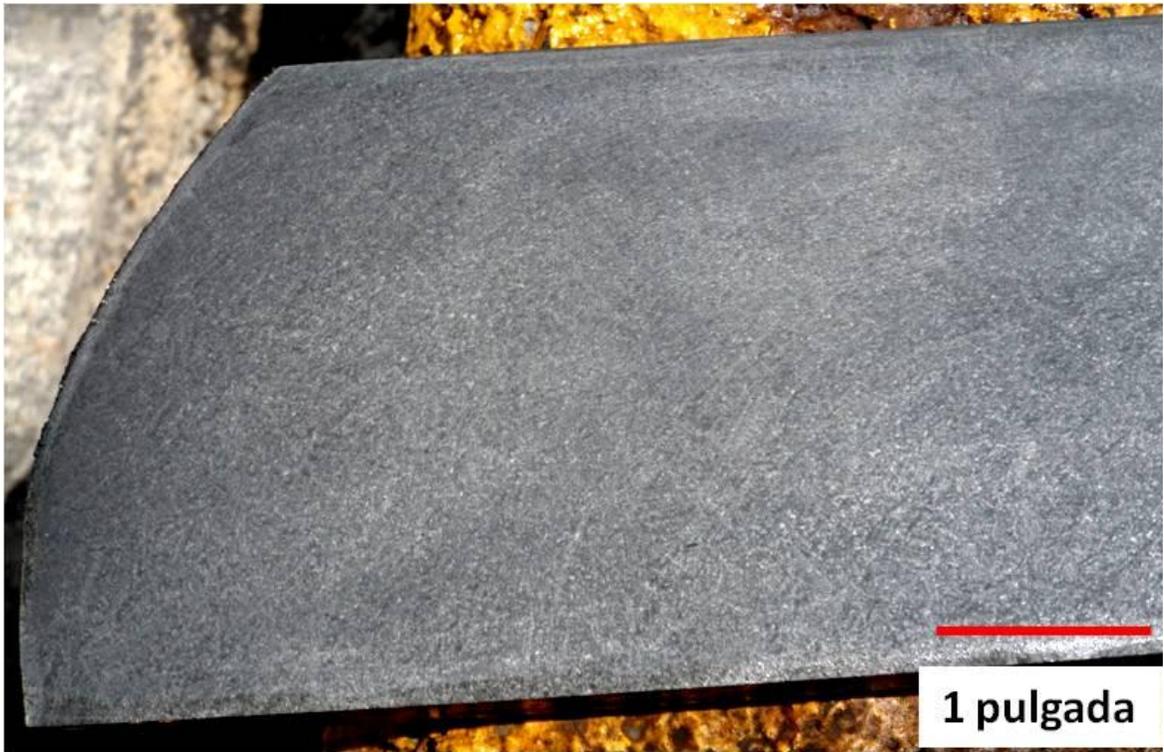
Cara superior

...continuación del Anexo XVII Macroestructuras del tratamiento térmico propuesto de Relevado de esfuerzos, 650°C x 4hrs, Zona B.

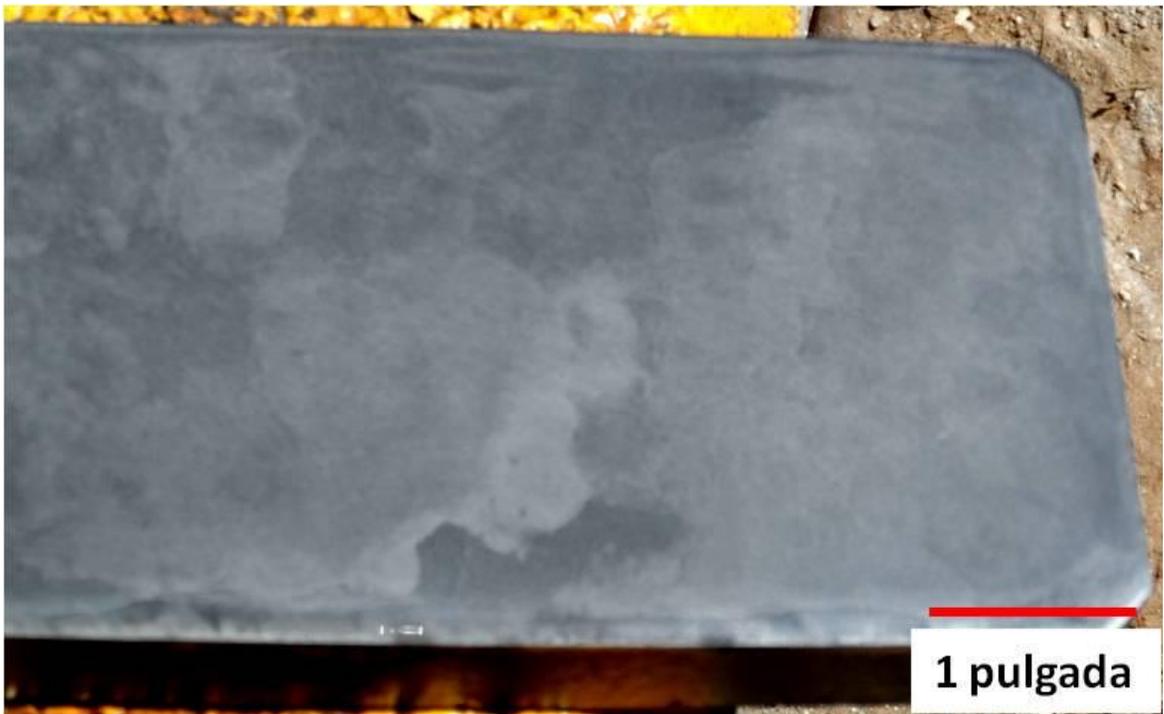
Diámetro exterior

...continuación del Anexo XVII Macroestructuras del tratamiento térmico propuesto de Relevado de esfuerzos, 650°C x 4hrs, Zona C.

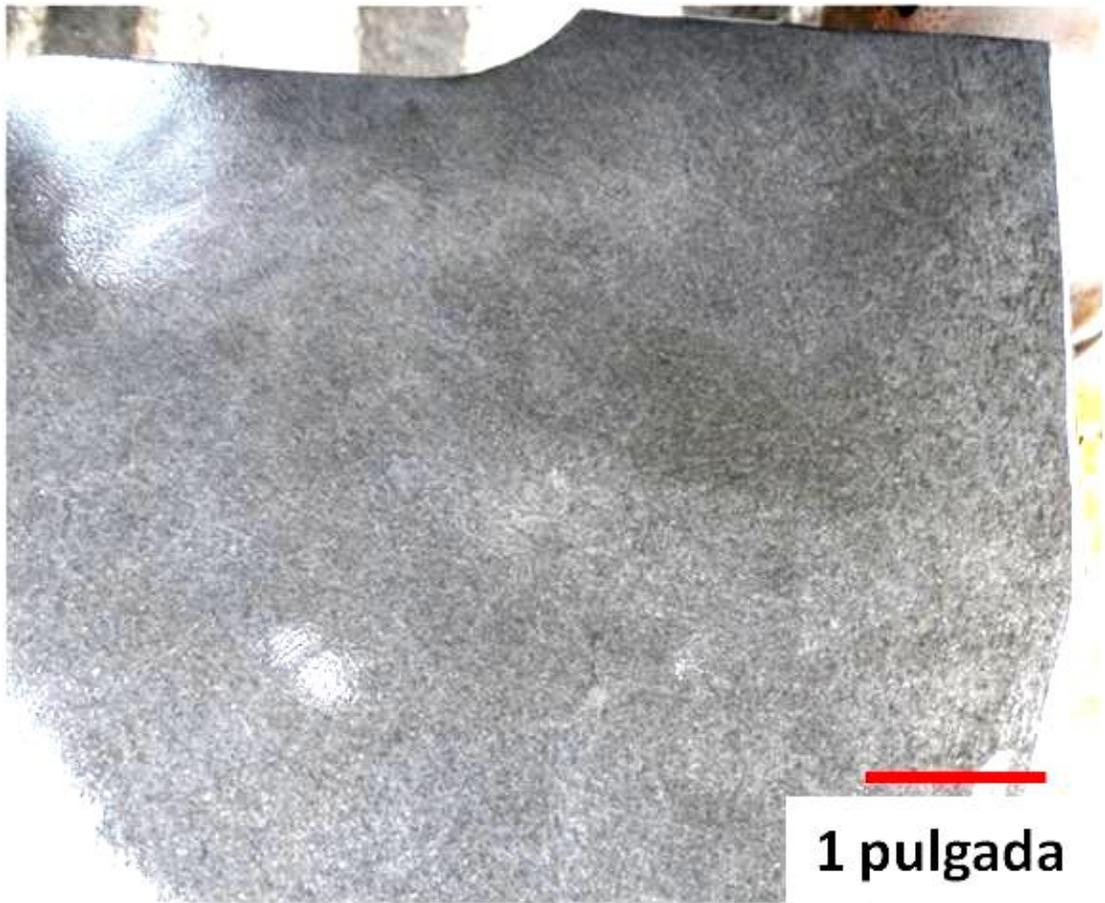
Diámetro interior

...continuación del Anexo XVII Macroestructuras del tratamiento térmico propuesto de Relevado de esfuerzos, 650°C x 4hrs, Zona D.

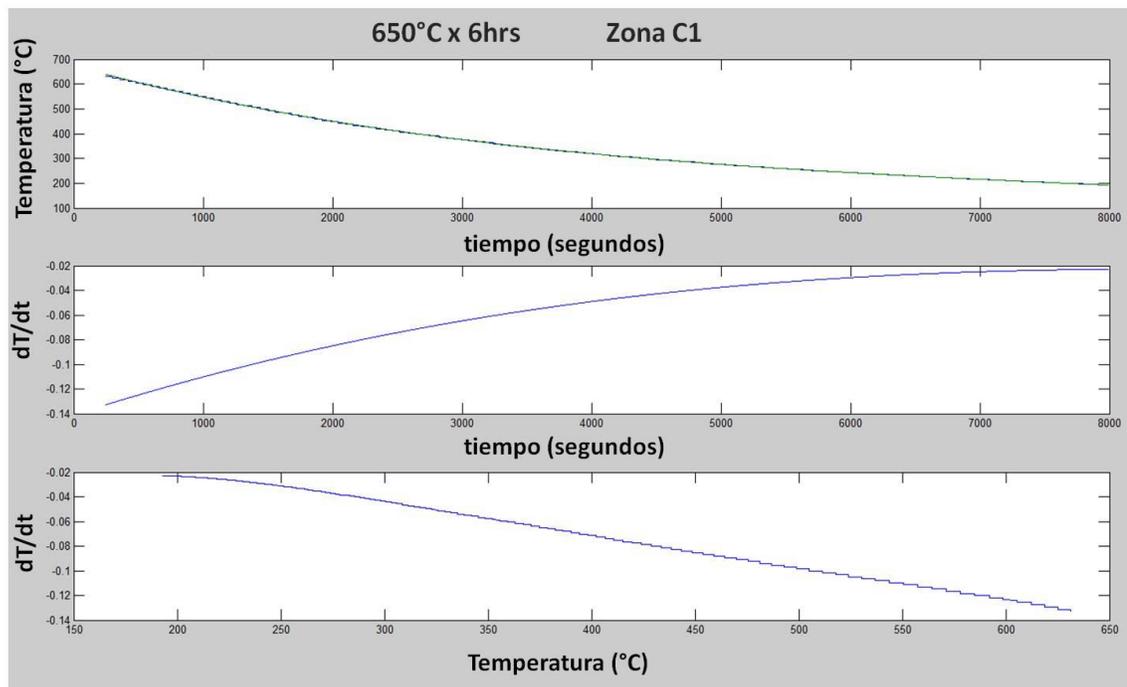
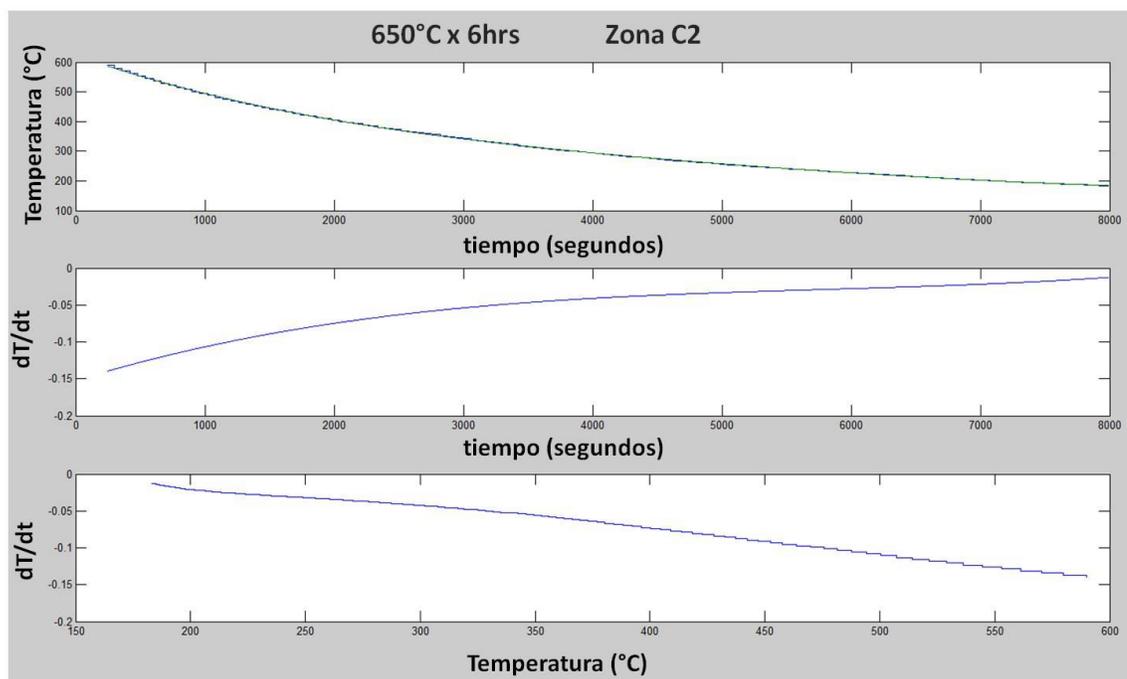
... continuación anexo XXI curvas de enfriamiento del tratamiento de relevado de esfuerzos a 650°C x 6 hrs en las zonas C1 y C2.
