DESGASTE EN RECUBRIMIENTOS DUROS EN EL
TRANSPORTE NEUMATICO DE HIERRO DE
REDUCCION DIRECTA

TESIS

EN OPCION AL GRADO DE DOCTOR EN
INGENIERIA DE MATERIALES

DICIEMBRE DE 1999

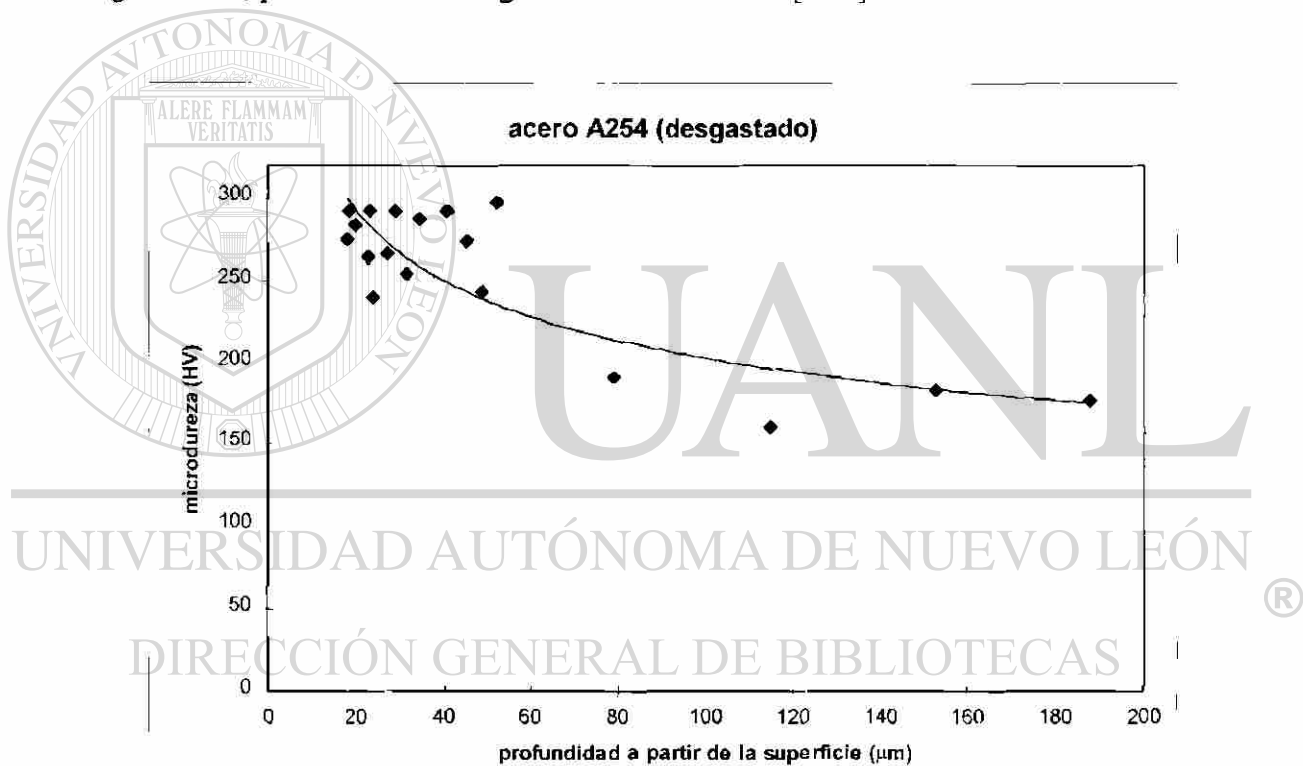
En la gráfica de la figura 2.6 se observa un endurecimiento en la sub superficie debido a la deformación plástica ocurrida en la superficie del acero al carbono. La profundidad alcanzada es aproximadamente de 66 μm y se aprecia un reblandecimiento del material base de este acero de una dureza promedio inicial de 202 HV a una dureza promedio de 177 HV. Este reblandecimiento se debe a un recocido parcial, el cual conduce a una recuperación del acero que es sometido durante un intervalo de tiempo a una temperatura de 323 $^{\circ}\text{C}$. Durante la recuperación, la resistencia del acero se reduce ligeramente, pero su ductilidad generalmente aumenta [12A].

Figura 2.6 Gráfica de microdureza final de la superficie interna deformada del acero al carbono. Según [11A.]

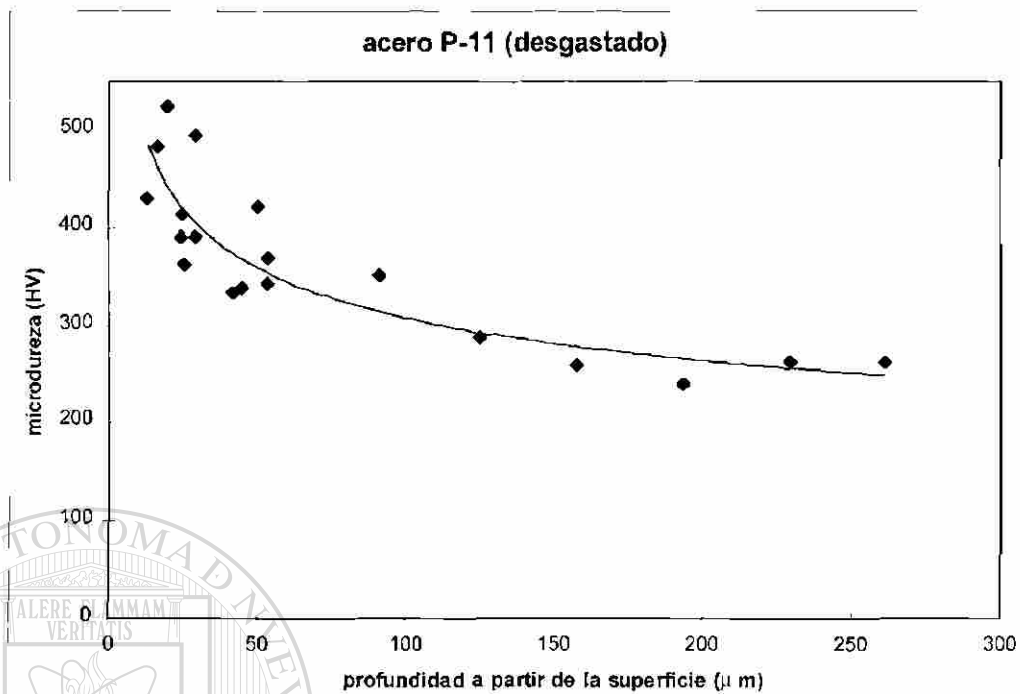
En la gráfica de la figura 2.8 se muestra el perfil de microdureza para el acero A335 P-11. En esta gráfica se observa un endurecimiento debido a la deformación plástica que se llevo a cabo hasta una profundidad aproximada de 41 µm. Se encontró que el material base no sufre de ningún grado de reblandecimiento, dado que consiste de una estructura perlítica que presenta resistencia a un recocido de proceso.

Figura 2.8 Gráfica de microdureza final del acero A335 tipo P-11. Según [11A.]

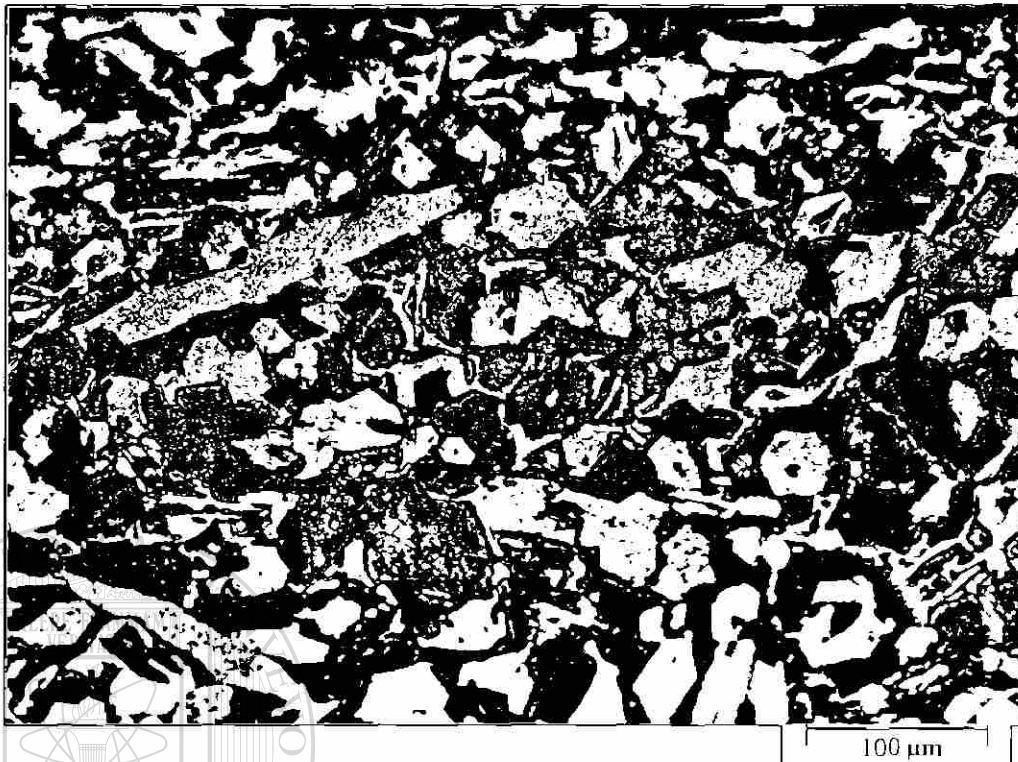
Figura 4.8. Micrografía del recubrimiento R4 que presenta una microestructura con una matriz de ferrita y áreas de martensita con carburos primarios y secundarios.

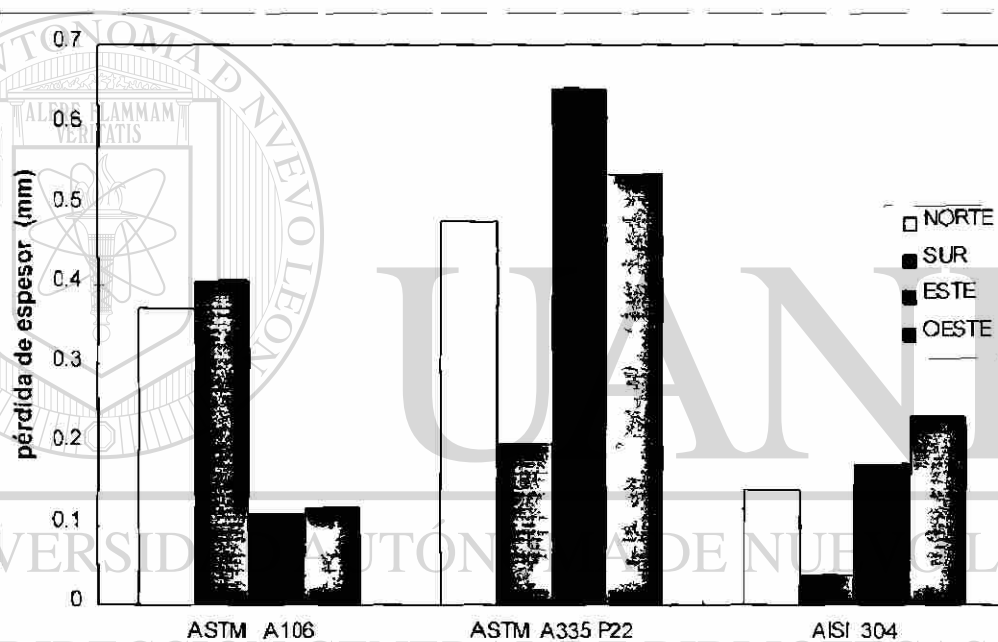
En esta sección se resume la información obtenida de las lecturas de espesores y del análisis del cambio de espesor en los segmentos de tubería colocados en la línea principal de transporte de la planta piloto, en el Apéndice C se presentan los datos de espesores iniciales y finales medidos en cada acero. En la figura 4.10, observamos el comportamiento de la pérdida de espesor en las secciones descritas en la figura 3.2 en los tres aceros estudiados.

Figura 4.10. Gráfica de pérdida de espesores para los aceros estudiados en planta piloto.

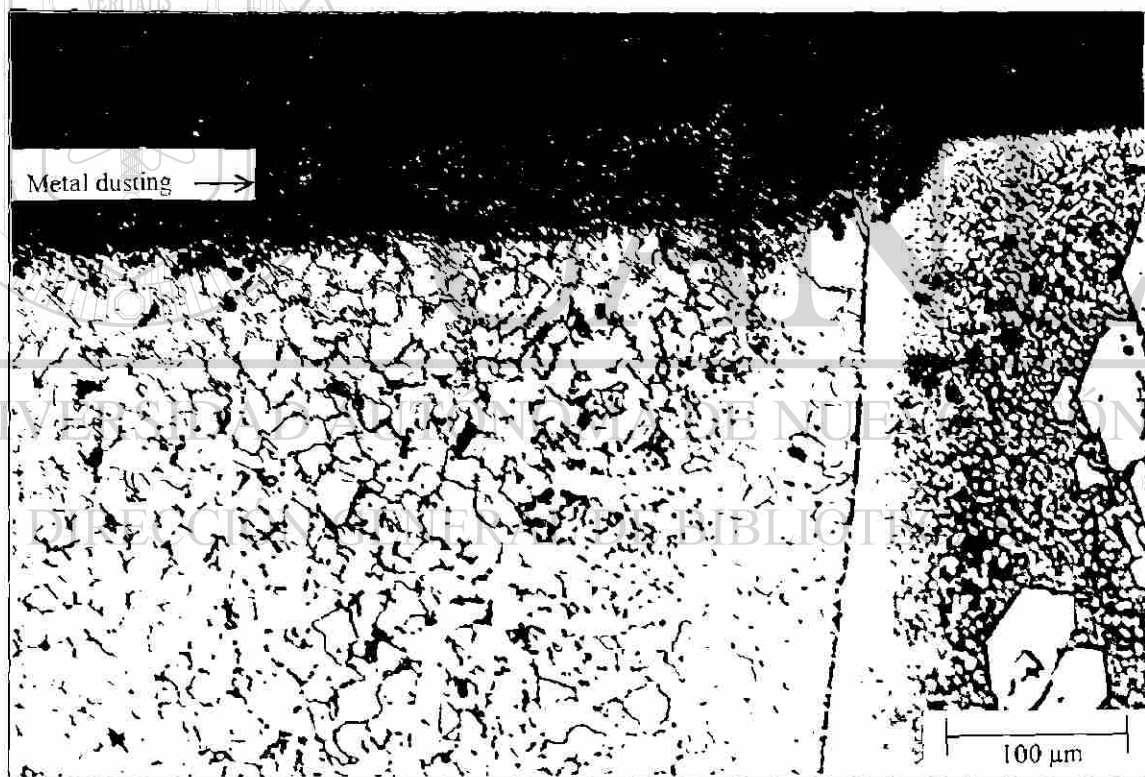
La figura 4.16 muestra una fotomicrografía de una probeta de la aleación del recubrimiento duro R1 en un metal base de acero bajo carbono después de la prueba de corrosión. A la izquierda está el acero bajo carbono y a la derecha el recubrimiento. Sobre el recubrimiento no hay evidencia de daño superficial, carburización o “metal dusting”. Sin embargo, el acero bajo carbono muestra una capa de “metal dusting” alrededor de 60 μm de profundidad (en el lado izquierdo). Observaciones similares fueron encontradas en el acero P-22 y en menor grado en el acero inoxidable 304.

Figura 4.16 Microestructura de la unión del acero bajo carbono, izquierda, atacado químicamente, como metal base del recubrimiento metálico R1, donde no se observa desgaste químico. 200x.

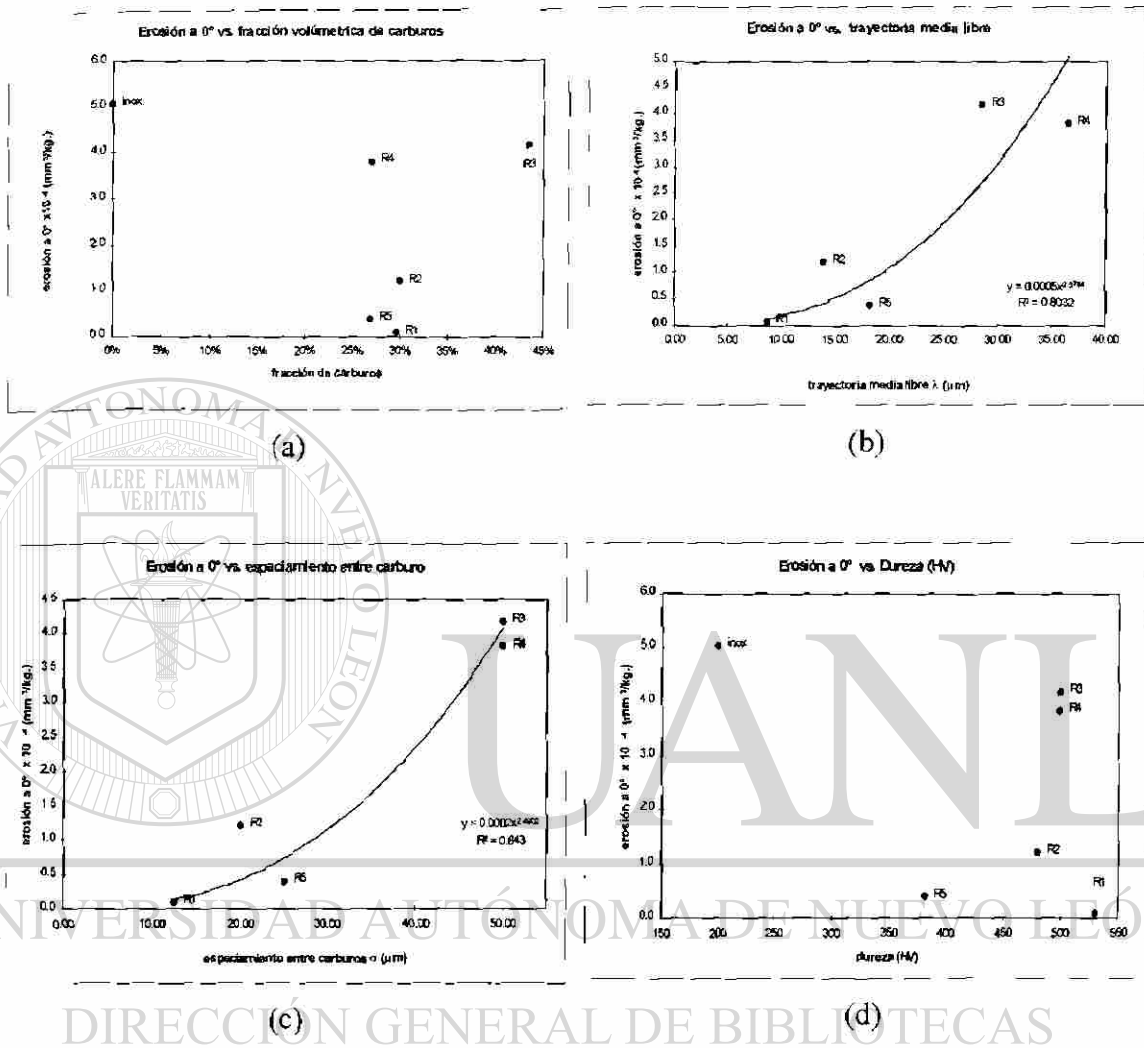
Figura 4.19. Gráficas de volumen de desgaste a 0° contra: (a) fracción volumétrica de carburos, (b) trayectoria media libre, (c) espaciamiento entre carburos y (d) dureza de los recubrimientos.

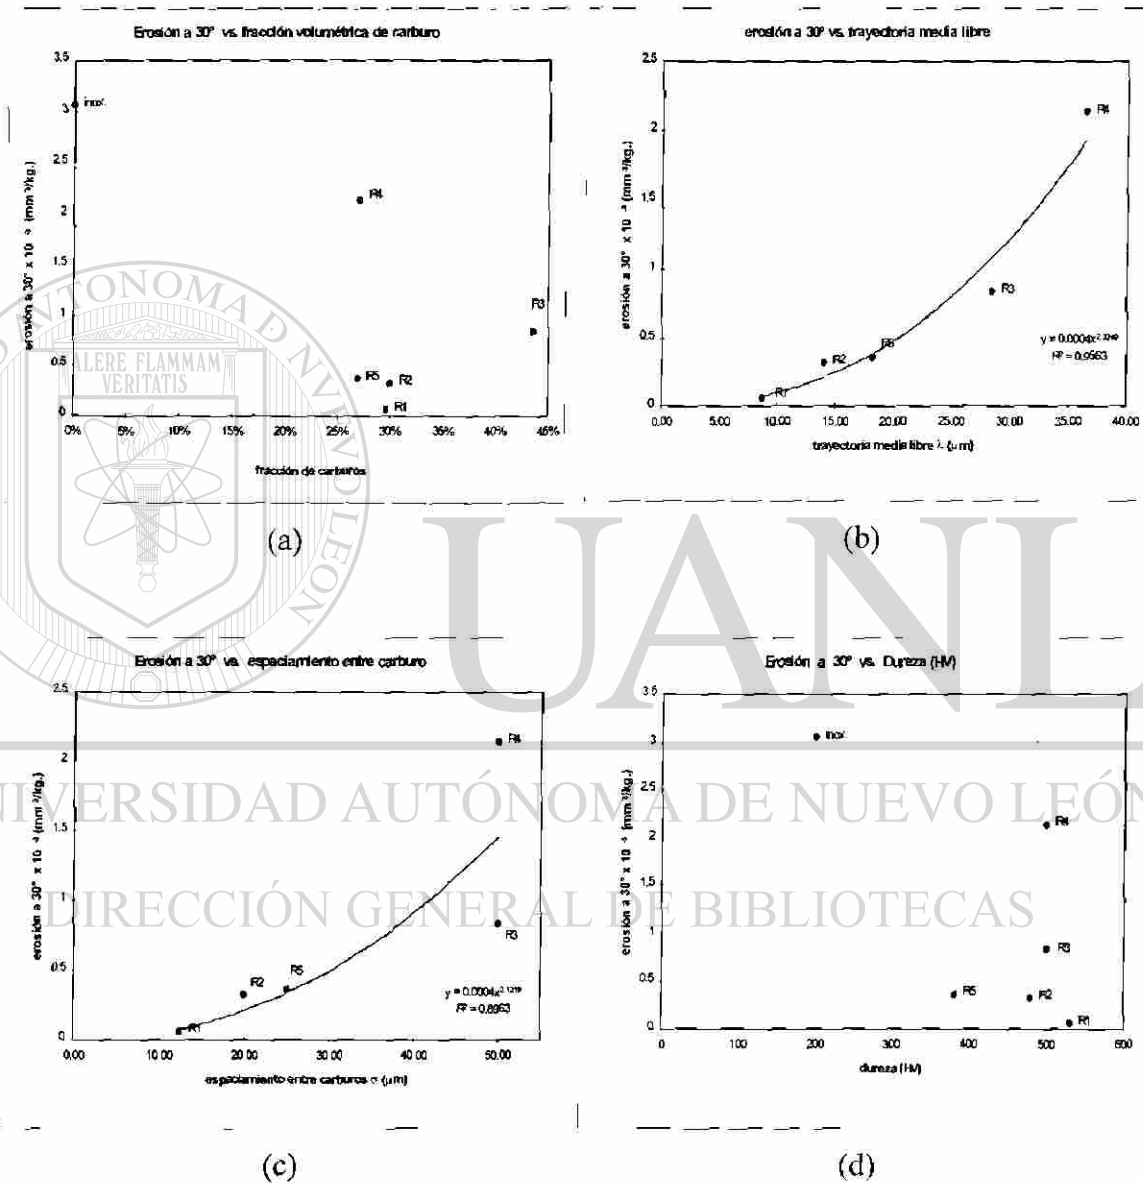
Figura 4.20. Gráficas de volumen de desgaste a 30° contra: (a) fracción volumétrica de carburos, (b) trayectoria media libre, (c) espaciamiento entre carburos y (d) dureza de los recubrimientos.

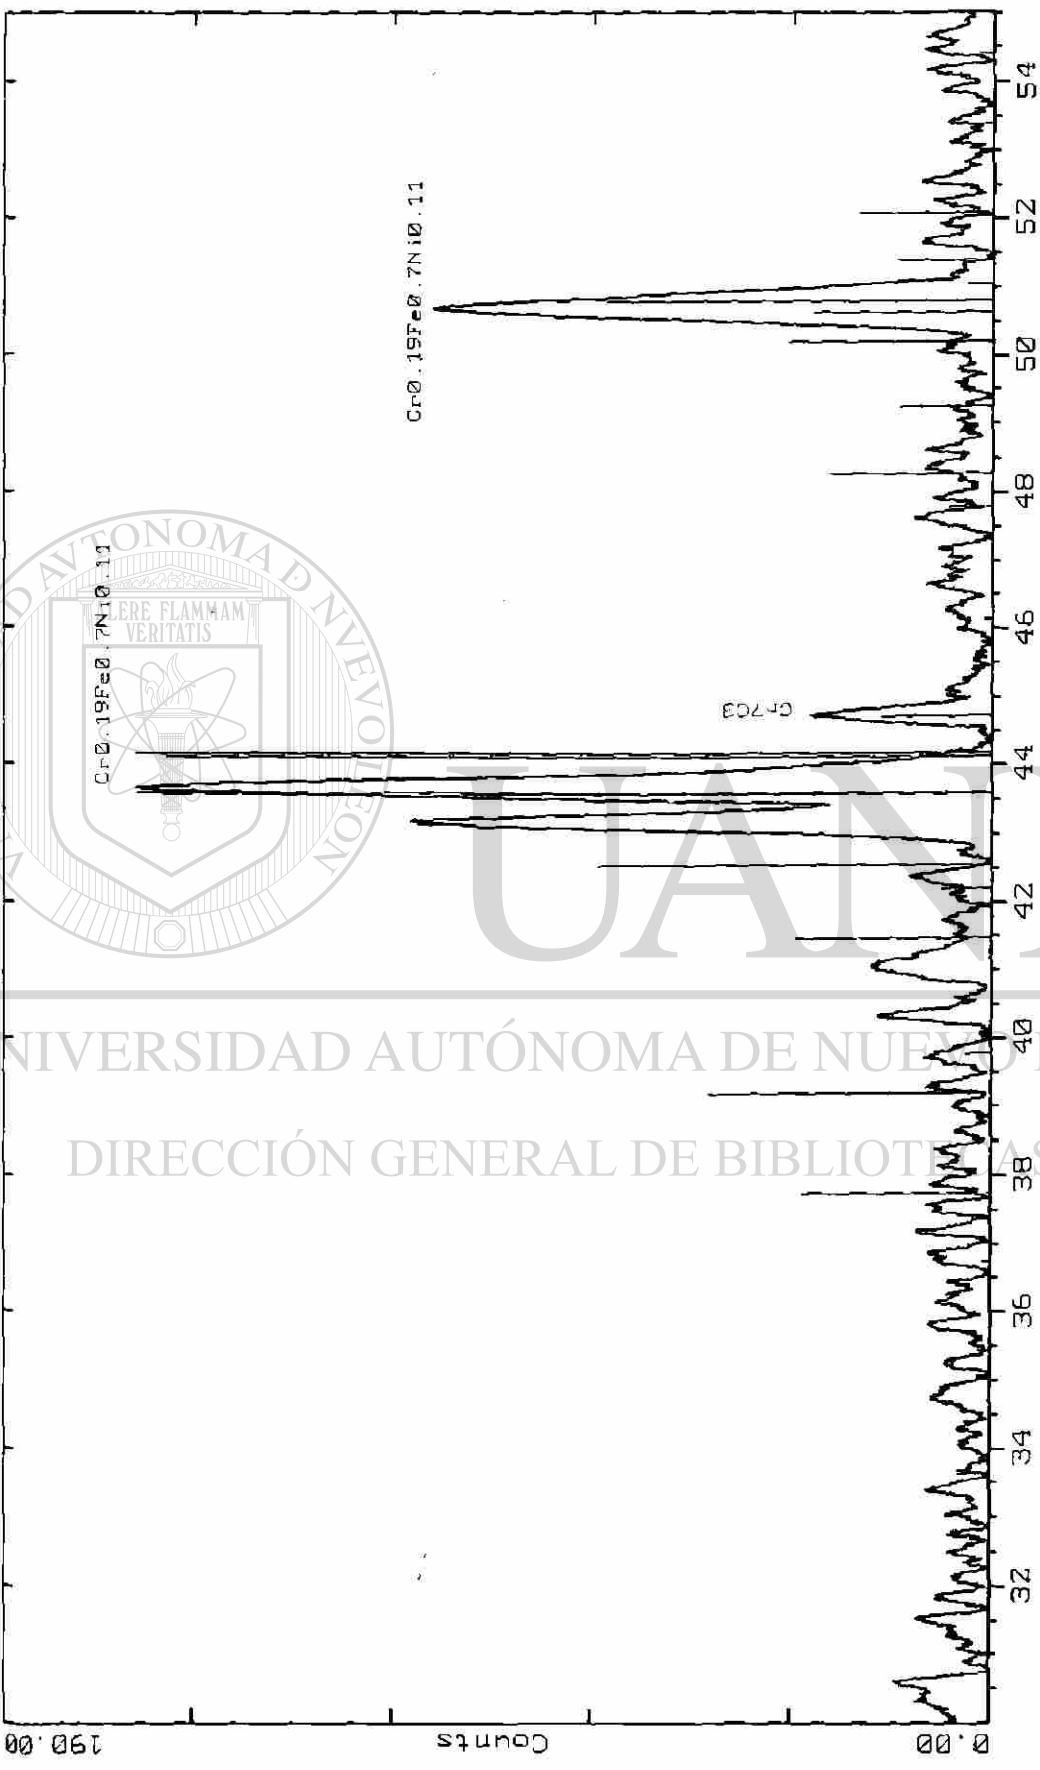
C:\USERDATA\ACT.RAW ACT (CT: 1.0s, SS:0.010dg, WL: 1.5406Å, DX: .000, TC : Room)
33-0397 * Cr0.19Fe0.7Ni0.11 Chromium Iron Nickel 304-stainless steel (WL: 1.5406Å)
35-0783 * Cr23C6 Chromium Carbide (WL: 1.5406Å)
36-1482 * Cr7C3 Chromium Carbide heptachromium trisulfide (WL: 1.5406Å)

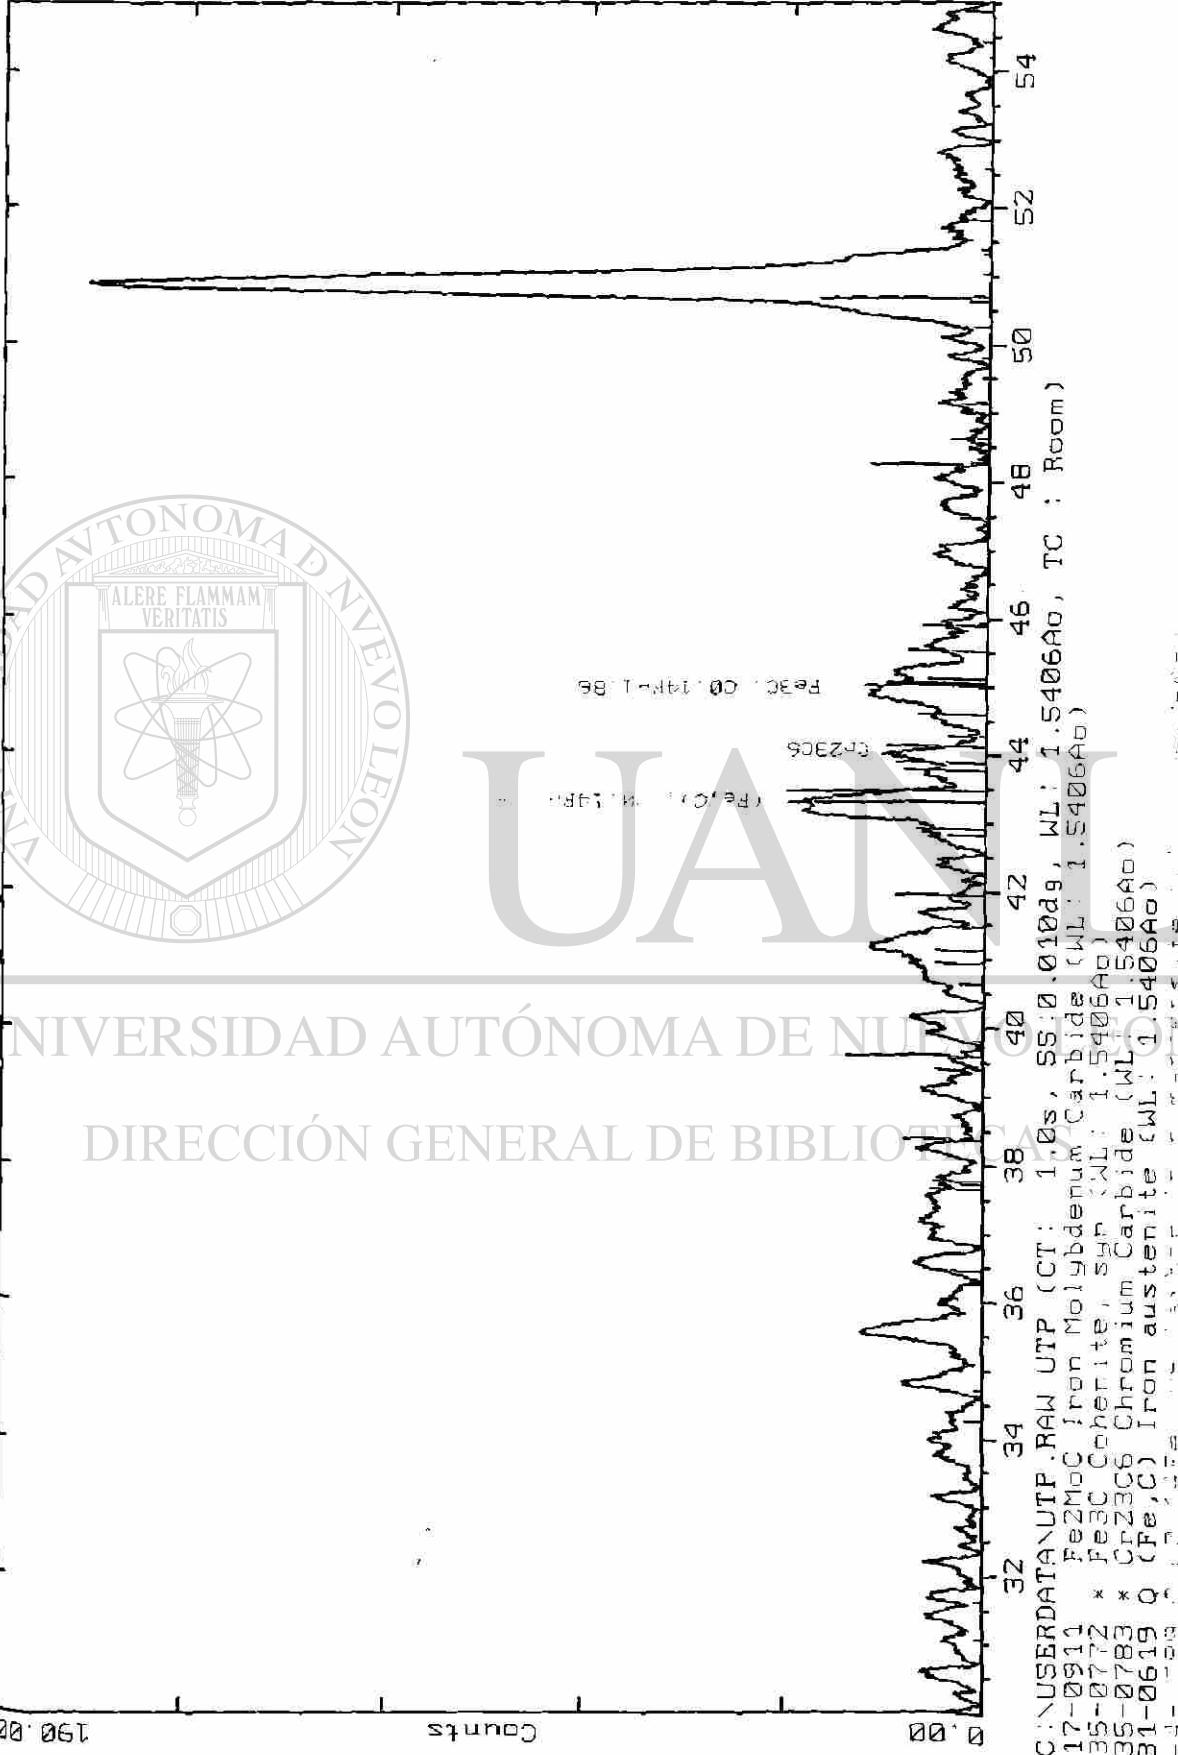
Figura 4.2. (a) Difractograma del recubrimiento R2.

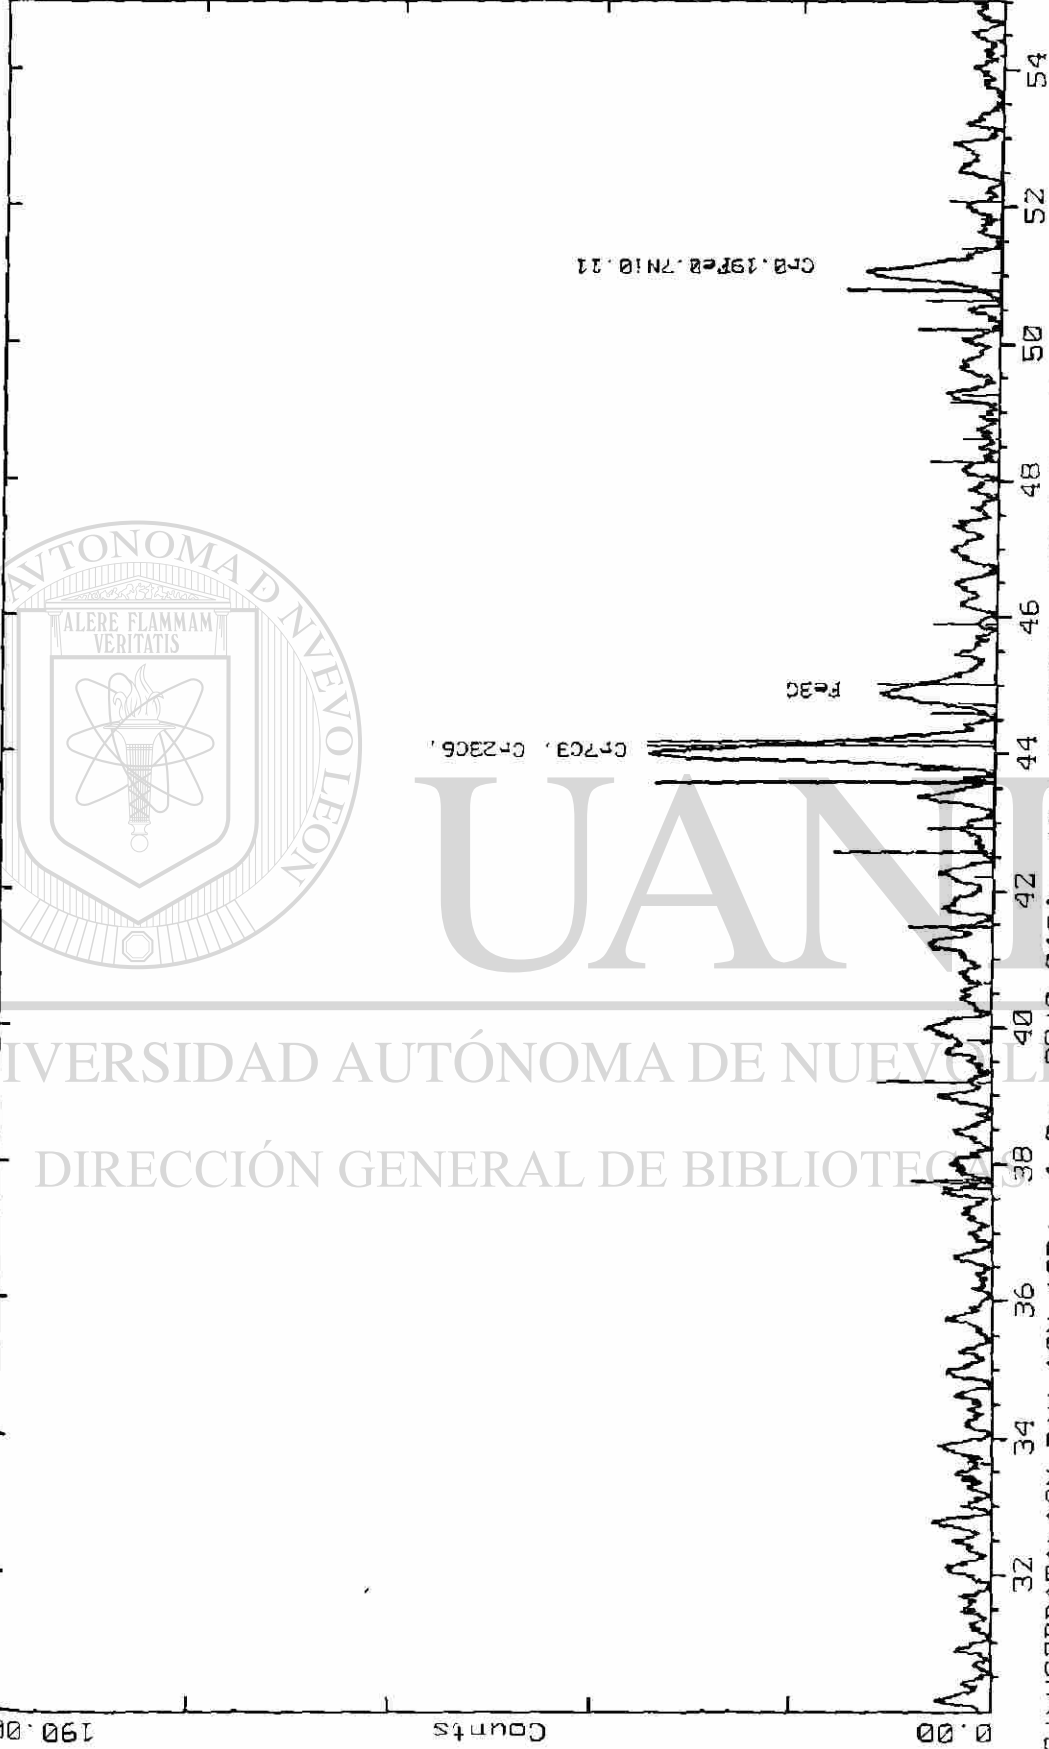
Figura 4.3. (b)Difractograma del recubrimiento R5.

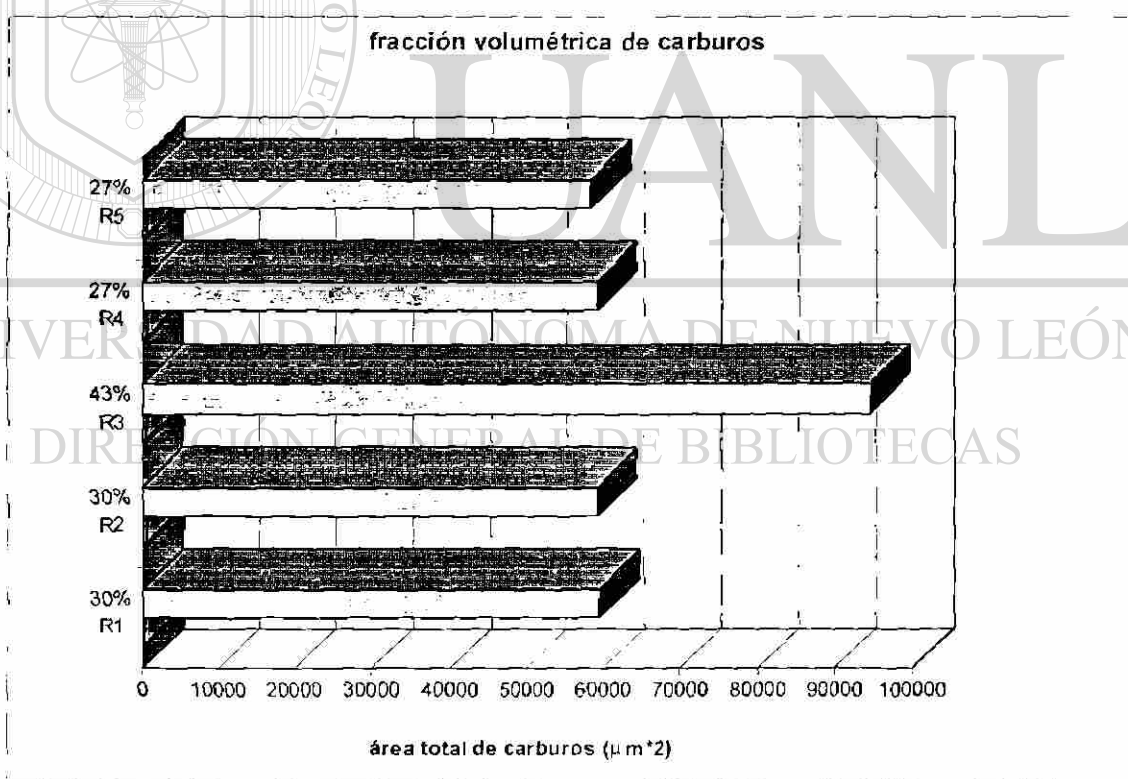
Figura 1B. Fracción volumétrica de carburos de diferentes recubrimientos metálicos.
