# Propiedades de resistencia a la corrosión de aceros aleados al Si embebidos en mortero

Octavio Covarrubias Alvarado\*, Patricia Rodríguez López\*

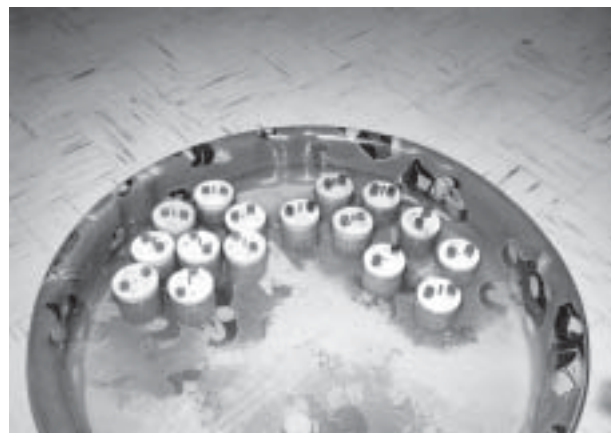
Fig. 4. Disposición de probetas de mortero.

Una vez que las probetas fueron coladas, se dio un tiempo de curado de 24 horas y posteriormente las probetas fueron parcialmente sumergidas en agua (ver figura 4).

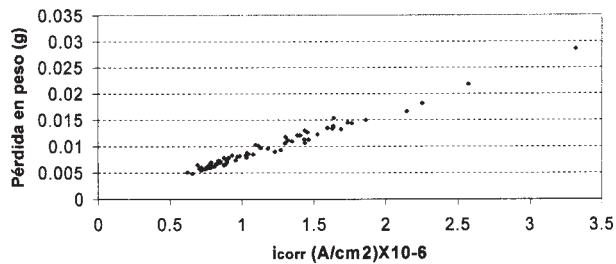
Fig. 8. Relación pérdida en peso-velocidad de corrosión para muestras de aceros en solución 2 ( $\text{Ca}(\text{OH})_2 + \text{NaCl}$ ).

Al graficar las pérdidas en peso de las muestras expuestas a la solución 1 y a la solución 2 en una escala vertical y los valores de  $i_{\text{corr}}$  correspondientes a estos valores en una escala horizontal, se obtienen los gráficos de las figuras 7 y 8.

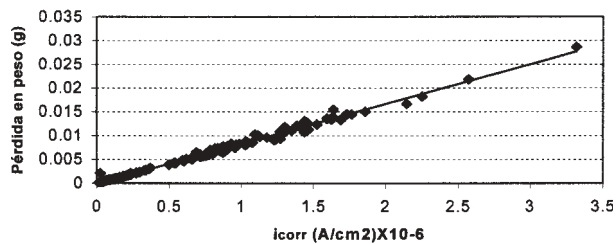
Fig. 9. Relación pérdida en peso-velocidad de corrosión para muestras de aceros en soluciones 1 y 2.

Si se comparan estos dos gráficos, se observa que los valores de pérdida en peso y velocidad de corrosión presentan una relación lineal, ver figura 9.

Esta relación lineal indica que todos los aceros presentan una misma cinética de corrosión, aún y

cuando las muestras de los aceros presentan distintos contenidos de silicio y que fueron sometidas a dos condiciones de agresividad diferentes, es decir, los aceros evaluados presentan un mismo mecanismo de corrosión.

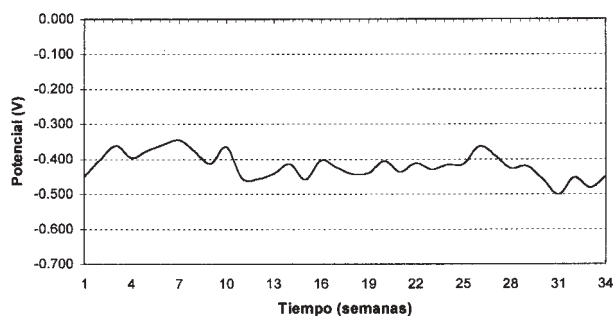
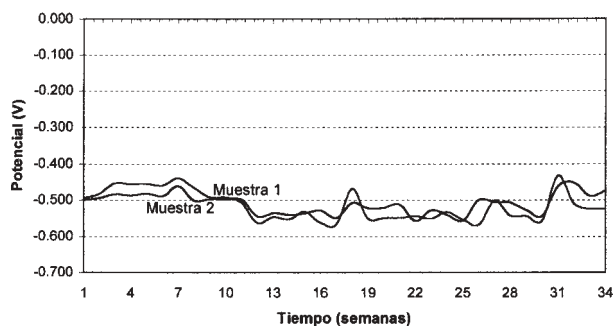
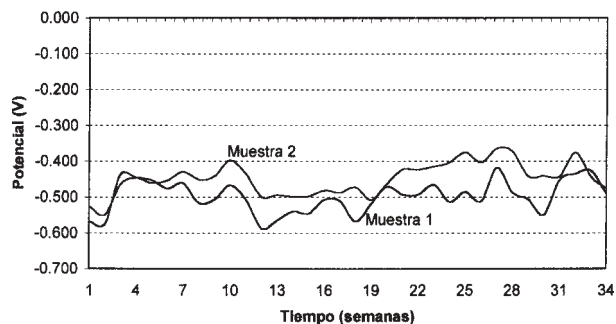
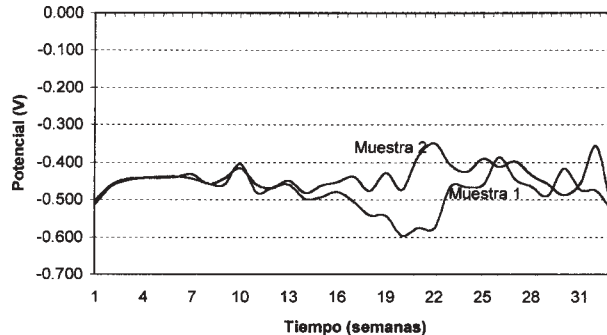
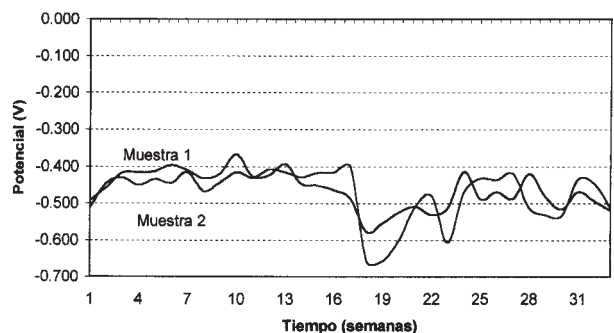
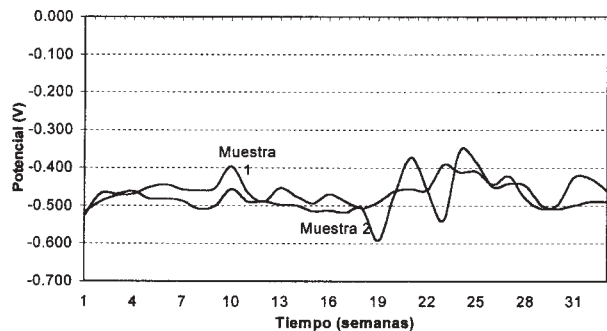
Fig. 10. Comportamiento de potencial para el acero 1.

Fig. 11. Comportamiento de potencial para el acero 3.

Fig. 15. Comportamiento de potencial para el acero A1.

Fig. 12. Comportamiento de potencial para el acero 4.

Fig. 16. Comportamiento de potencial para el acero A4.

Fig. 13. Comportamiento de potencial para el acero B3.

Fig. 17. Comportamiento de potencial para el acero D1.

Fig. 14. Comportamiento de potencial para el acero C3.

Fig. 17. Comportamiento de potencial para el acero D4.

Después de 8 meses de exposición de las probetas de mortero al medio acuoso, se construyeron gráficas de potencial vs. tiempo (figuras 10 -18), que sirvieron para describir el comportamiento de los aceros involucrados frente a condiciones de estructuras de concreto.

Como se puede observar, en los gráficos presentados, todos los aceros que fueron embebidos en mortero desarrollan potenciales de corrosión que se encuentran en el intervalo comprendido entre los  $-0.300$  y los  $-0.600$  V, lo cual indica que se han desarrollado fenómenos de deterioro en los distintos aceros y que se considera como grave de acuerdo a lo que se presenta en la figura 6.

Se observan caídas de potencial repentinas, este comportamiento se puede interpretar como picaduras en la superficie del acero, debido a que al formarse una de éstas se genera una zona anódica muy pequeña, en la cual se presenta una diferencia de potencial considerable, ya que el área que está siendo corroída es menor con respecto al resto del material creándose zonas activo-pasivas de ahí estas caídas y recuperación del  $E_{\text{corr}}$ , los fenómenos de corrosión sólo se realizan en esta zona y el resultado es un deterioro localizado del metal.
