ESTUDIO EXPERIMENTAL DEL COMPORTAMIENTO DE MUROS DE
MAMPOSTERÍA CONFINADA DE BLOQUES DE CONCRETO SOMETIDOS
A CARGAS LATERALES CÍCLICAS REVERSIBLES. RESPUESTA
GENERAL DE LOS ESPECÍMENES Y COMPORTAMIENTO DEL ACERO
DE REFUERZO

COMO REQUISITO PARCIAL PARA OBTENER EL GRADO DE
MAESTRÍA EN CIENCIAS CON ESPECIALIDAD EN INGENIERÍA
ESTRUCTURAL

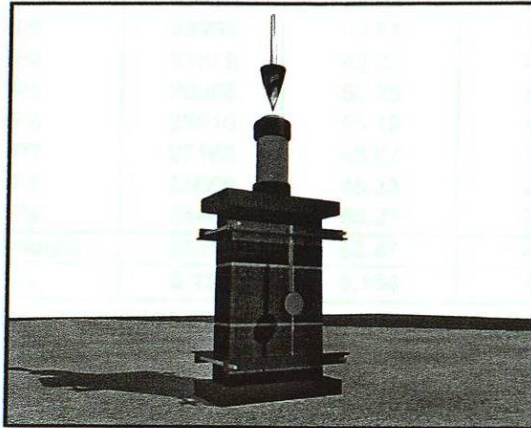
PROPIEDADES DE PILAS.				
Carga Máxima	Resistencia Media	Resistencia de Diseño	Módulo de Elasticidad	Cociente
Pmax (kg)	\bar{f}_m (kg/cm ²)	f_m^* (kg/cm ²)	E_m (kg/cm ²)	E_m / \bar{f}_m
30217	53.47	38.89	40333	754
	c_m 0.15		c_m 0.27

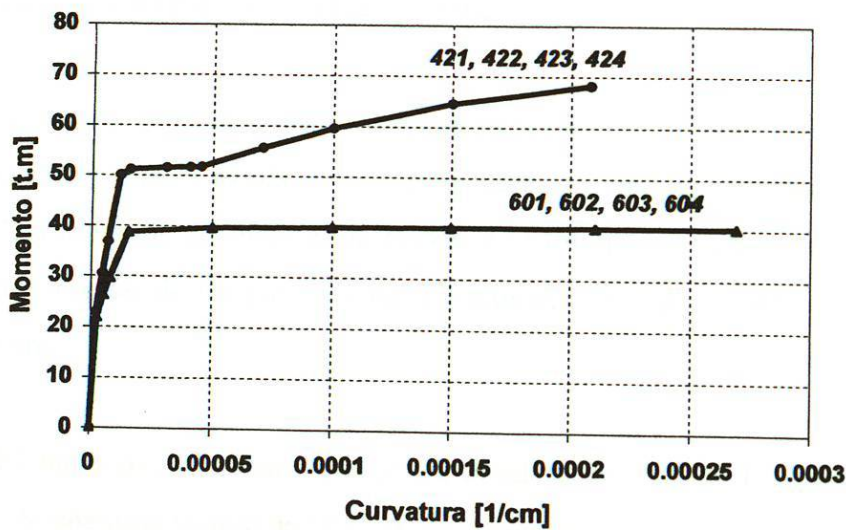
De lo anterior se concluye que la falla por tensión diagonal se anticipará a la falla por flexión debido a que la fuerza cortante que induce esta última falla es mayor que la que provoca la falla por tensión diagonal, $V_{mR} = 11.3 \text{ t}$ (111 kN). En la figura 2.8 se muestran los diagramas donde se señalan estos valores.

Figura 2.8: Diagramas momento - curvatura

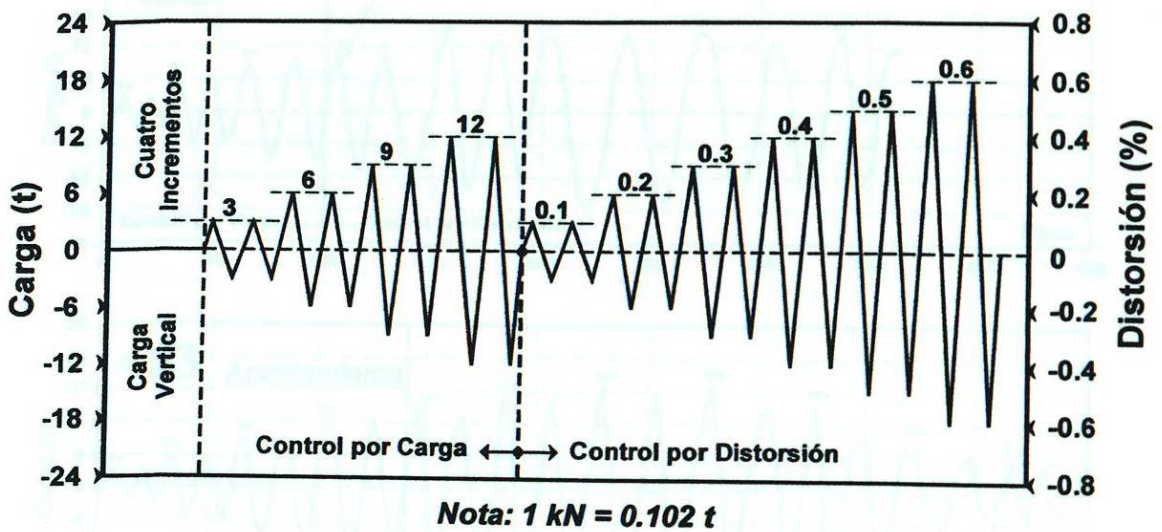
En la figura 2.15 se muestra la historia nominal de cargas y distorsiones. En las figuras 2.16 y 2.17, se incluyen las historias reales de carga, y en las figuras 2.18 y 2.19, las historias reales de distorsiones, correspondientes a los ocho muros.

Figura 2.15: Historia nominal de cargas y de distorsiones

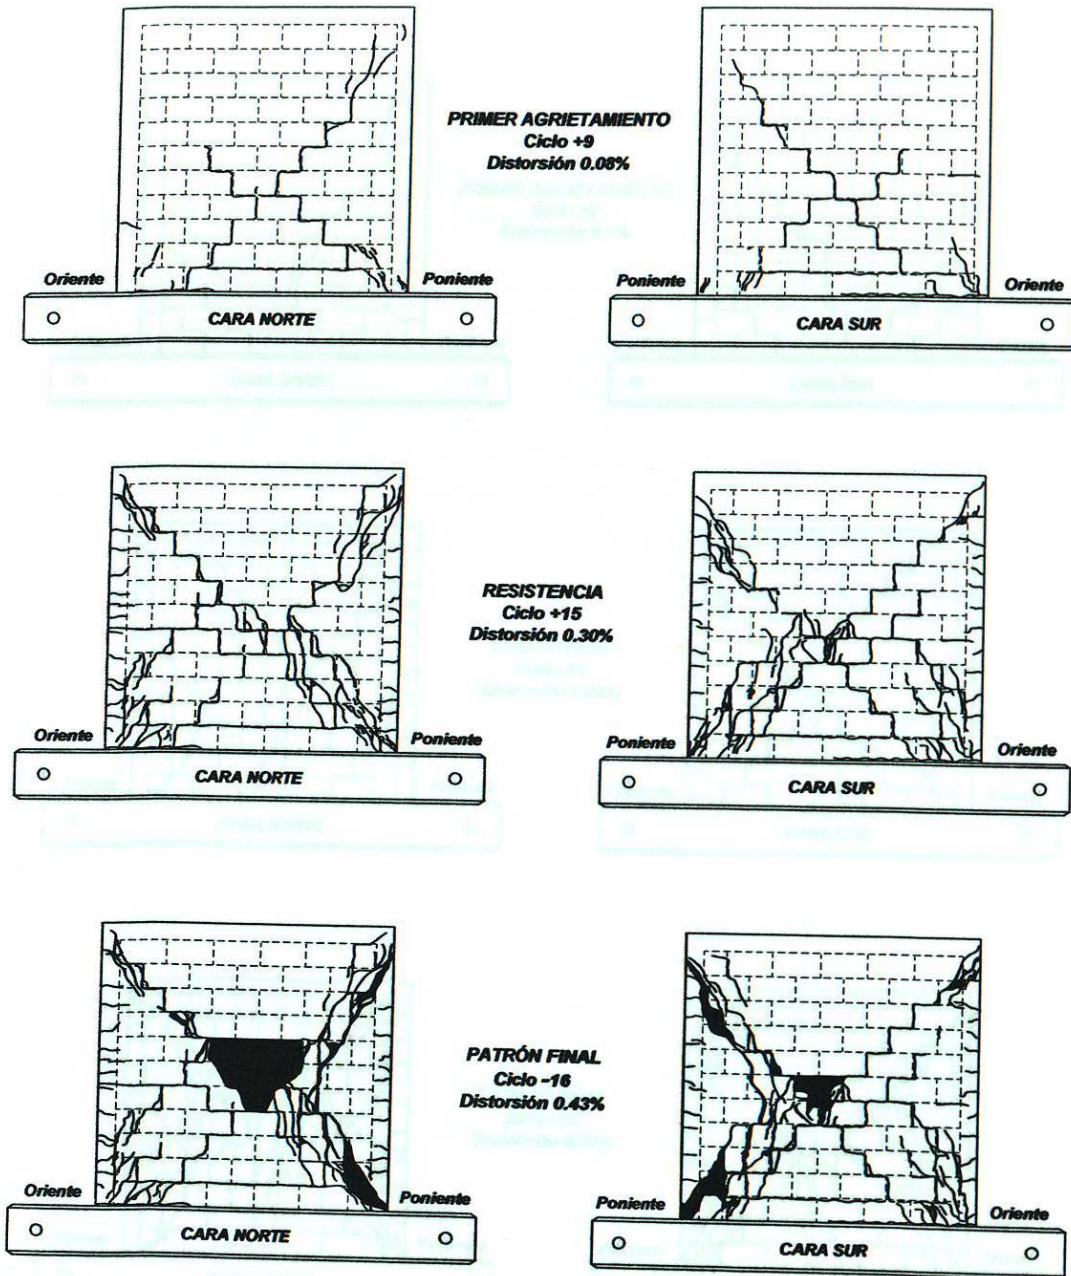
Figura 3.1: Evolución del deterioro en el espécimen 421.

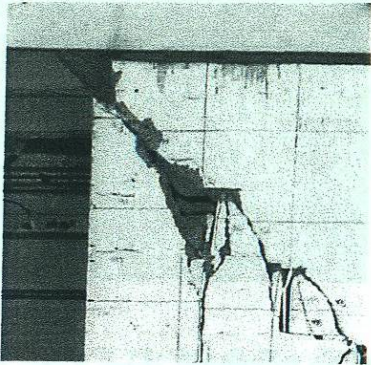
Esquina Superior Oriente 602

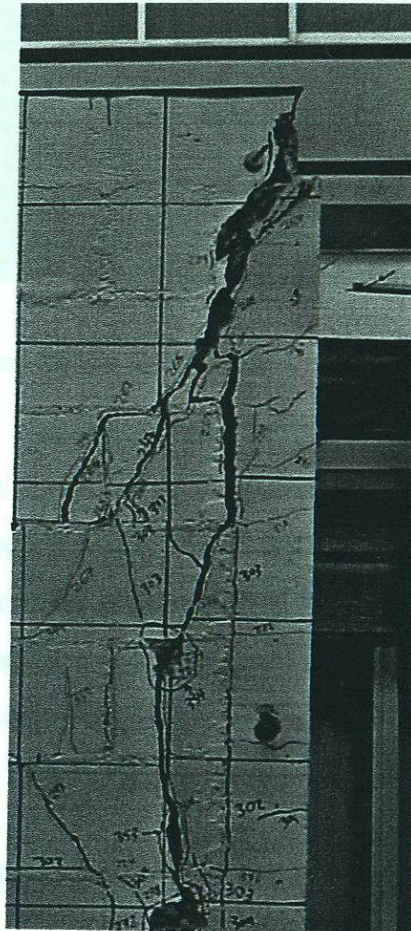
Extremo Poniente 424

**Figura 3.12: Estado final de daño.
Detalles diversos.**

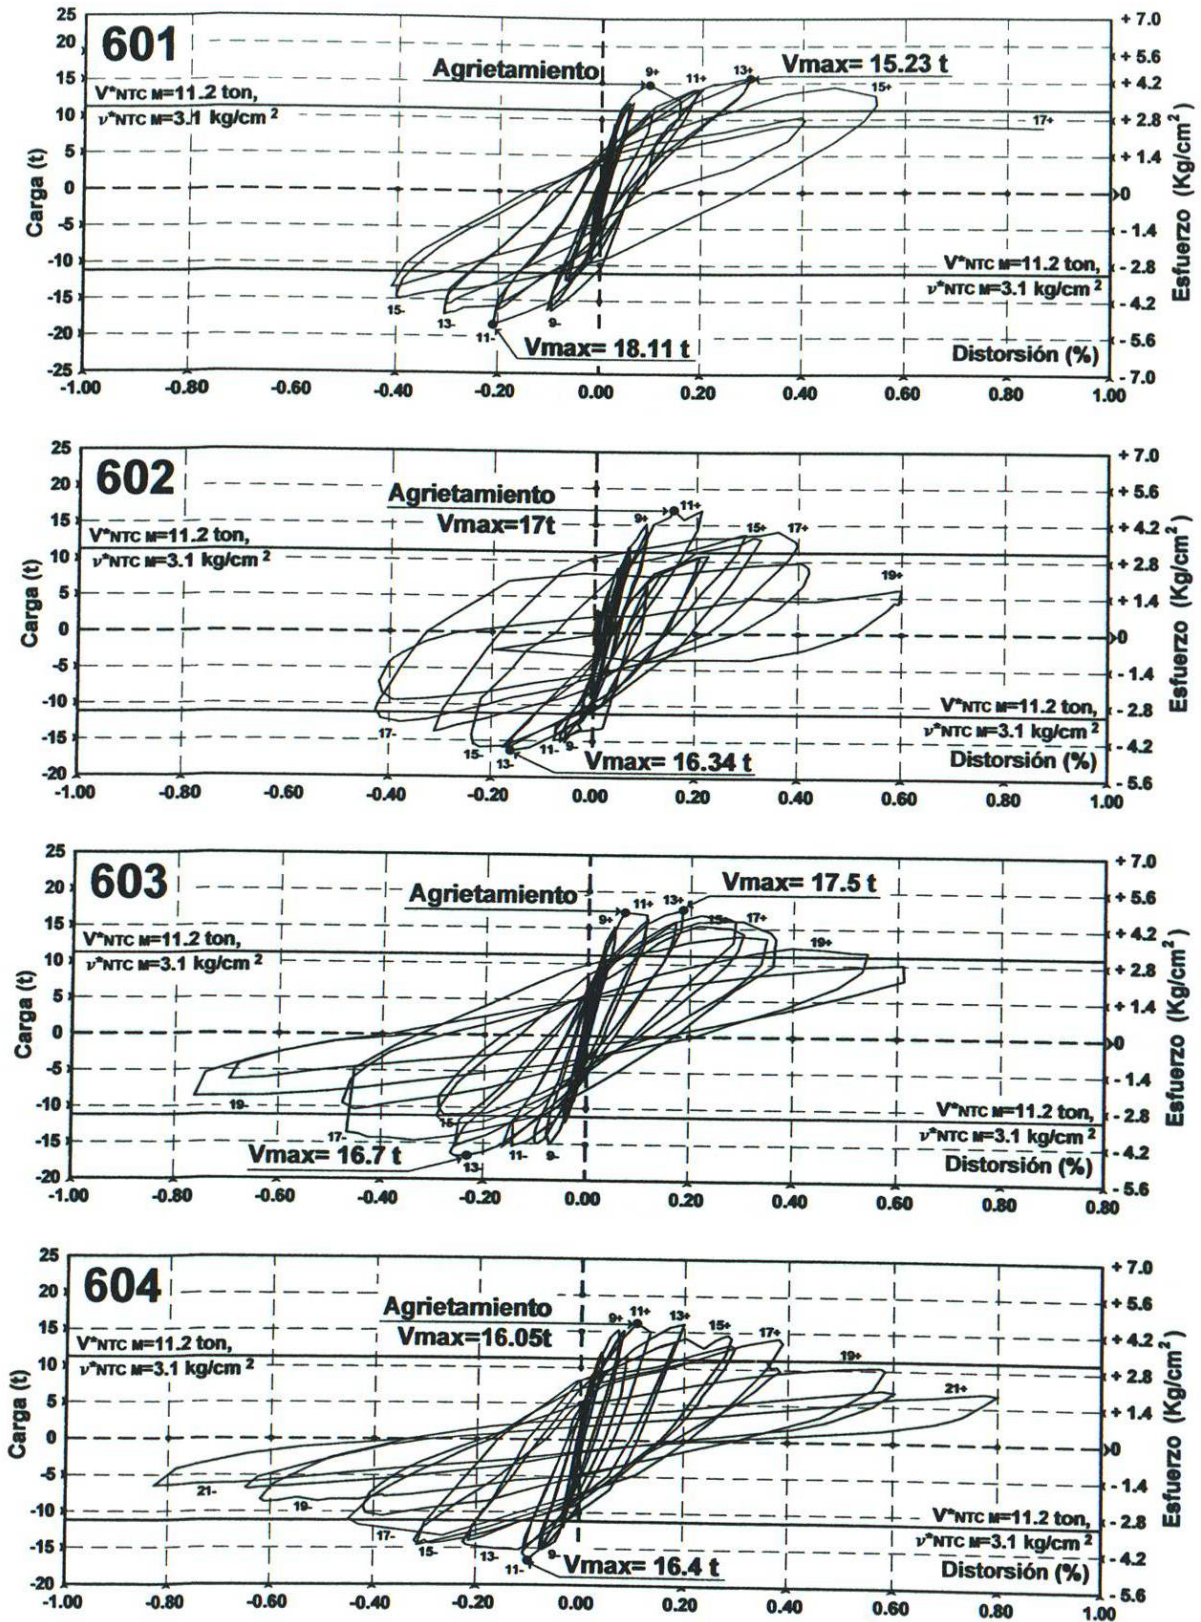
Figura 3.15: Curvas histeréticas de la carga lateral – distorsión.
Muros: 601, 602, 603 y 604.

En las gráficas es posible constatar lo que ya se había mencionado, es decir, que el primer agrietamiento se manifestó, en todos los especímenes, cuando los desplazamientos alcanzaron una distorsión cercana al 0.1%, a una fuerza cortante de agrietamiento promedio de 14.2 t (139 kN), mayor que la fuerza cortante teórica calculada de 11.3 t (111 kN). Además, se puede observar que después del primer agrietamiento inclinado, siguieron aumentando las fuerzas cortantes hasta alcanzar la resistencia máxima promedio de los ocho muros de 17.7 t (174 kN), a una distorsión promedio de 0.23%, haciendo evidente que se consiguió una reserva de resistencia promedio de 24%, gracias al confinamiento proporcionado por castillos y dalas. El término: “reserva de resistencia” se refiere a la diferencia entre la resistencia o carga lateral máxima y la carga que produce el agrietamiento diagonal.

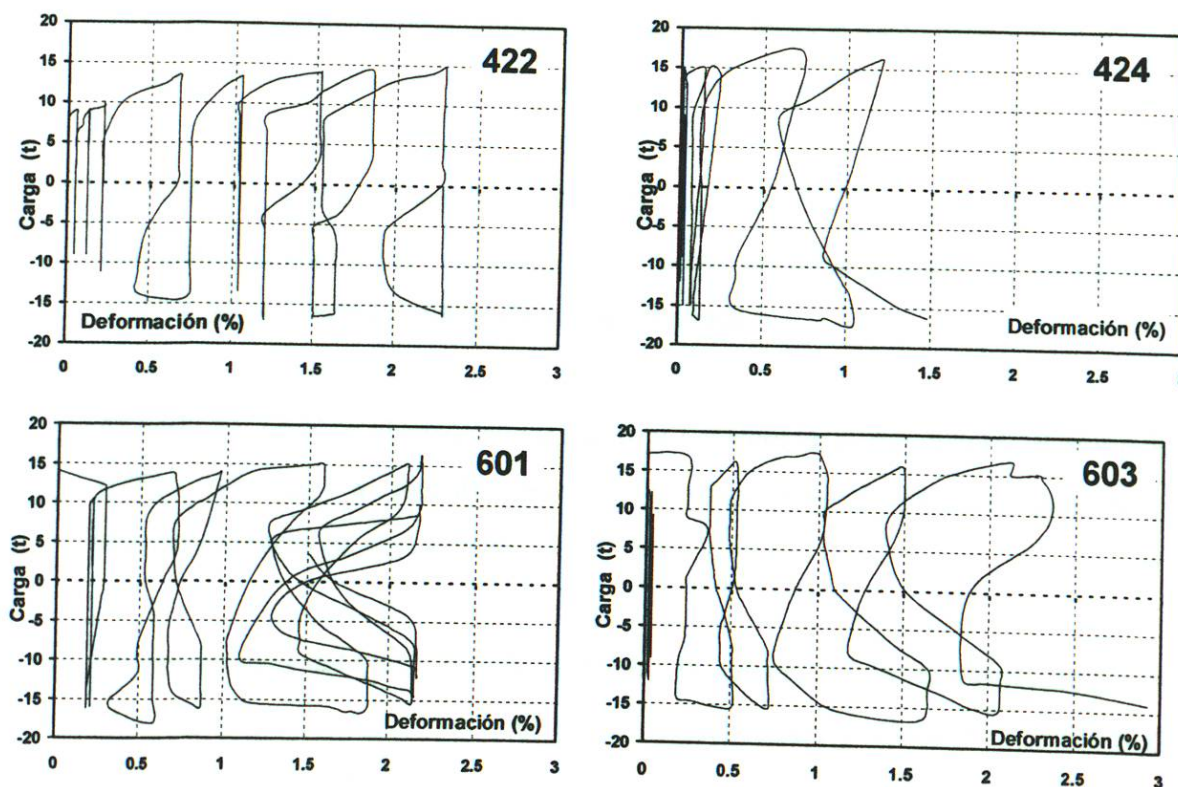
La expansión de los especímenes tuvo lugar a la altura del primer agrietamiento diagonal, porque después de esta etapa las expansiones fueron permanentes. Esto concuerda con el hecho de que, posterior a la distorsión del 0.1%, los especímenes iniciaron la incursión al comportamiento inelástico. En la figura 3.20 se muestran las variaciones de la expansión con respecto a la carga lateral, aplicada a los especímenes: 422, 424, 601 y 603.

**Figura 3.20: Expansión a la mitad de la altura.
Muros: 422, 424, 601 y 603.**

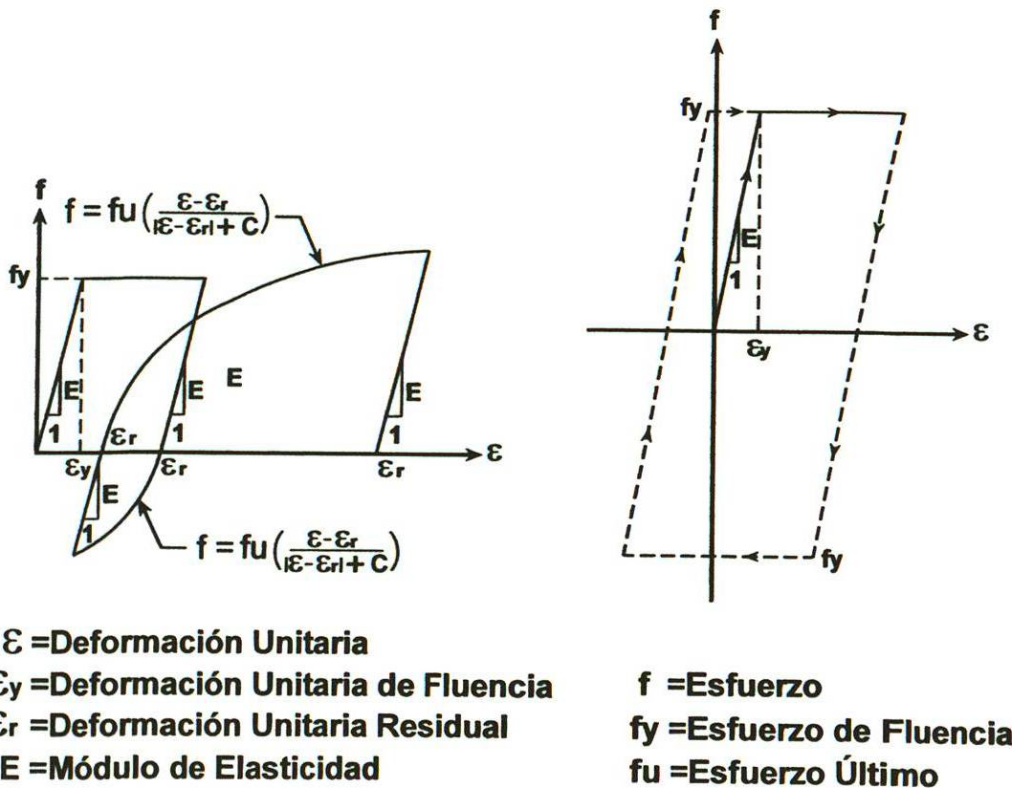
Para caracterizar el comportamiento del acero ante cargas cíclicas reversibles, en el caso de los aceros Gr 23 y Gr 42, se utilizó la curva idealizada esfuerzo-deformación, donde se tomó en cuenta el efecto Baushinger (Zuhua, 1987), y para los aceros Gr 50 y Gr 60 se utilizó un modelo elasto-plástico perfecto. Ver figura 4.2.

Figura 4.2: Modelos idealizados del comportamiento del acero de refuerzo.

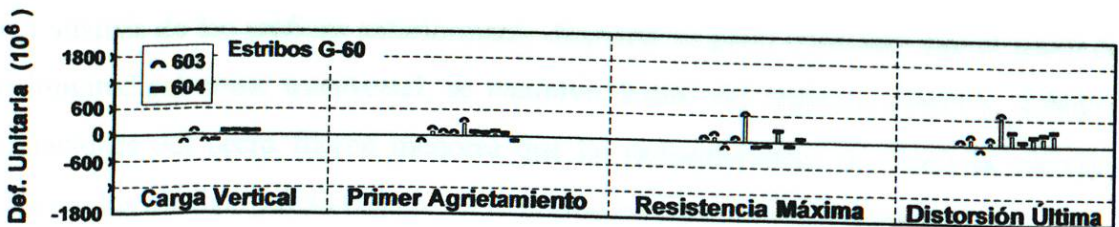
Figura 4.14: Nivel de esfuerzos en varillas longitudinales en el plano del muro.
