ESTUDIO COMPARATIVO IN VITRO DEL COMPORTAMIENTO DE TRES  
DIFERENTES RESTAURACIONES INTRA CONDUCTO EN DIENTES  
TRATADOS ENDODÓNICAMENTE.

BERTHA MYRIAM VILLARREAL ULLOA

Como requisito parcial para obtener el Grado de  
MAESTRÍA EN ODONTOLOGÍA RESTAURADORA

Junio, 2015

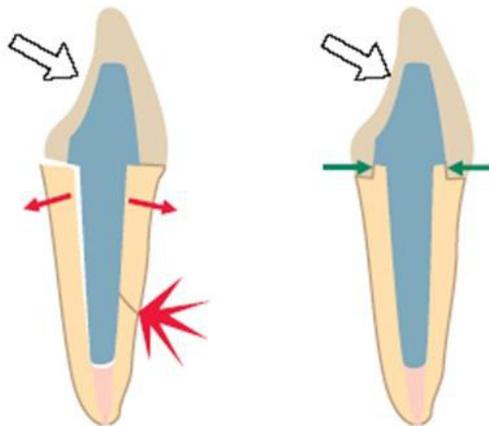
Figura1. Representación de Efecto Férula (Delgado Morón 2014)

#### Ventajas de contar con el efecto férula:

- Reduce estrés que se concentra en la unión poste muñón
- Las fuerzas oclusales se distribuyen uniformemente
- Se protege la raíz de fracturas
- Se disminuye la incidencia a la fractura
- Se mantiene la integridad del cemento del poste y la restauración
- Se resiste a la carga dinámica oclusal
- Se aumenta la retención de la restauración(corona)

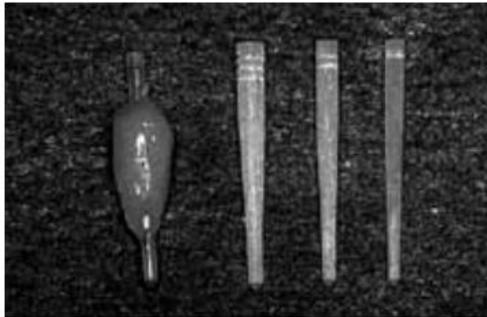
Figura 3 .Comparación de la forma del poste anatómico en comparación con diferentes tamaños de postes de fibra de vidrio (Grandini et al. 2005).

Las ventajas de esta técnica son: como resultado del rebase, el grosor de la capa de cemento es menor y constante; la formación de burbujas y huecos, representan áreas de debilidad dentro del material, es menos probable en una delgada y uniforme capa de cemento; la tensión de polimerización que se desarrolla dentro de una película relativamente delgada de cemento es mínima.

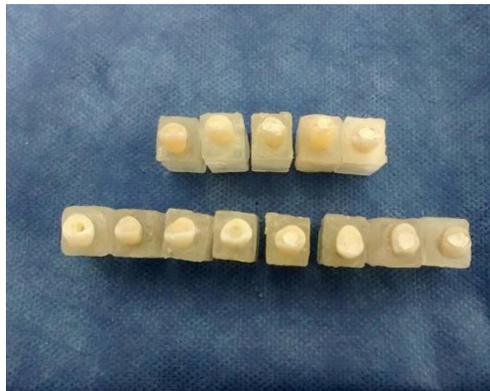
Figura 4. Los dientes de la muestra fueron colocados en cubos de acrílico de autocurado.

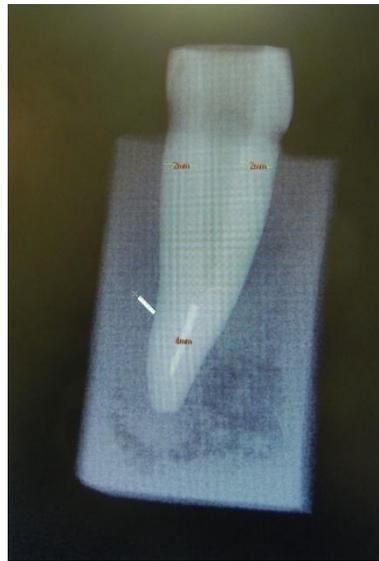
Figura 5. Medición del conducto con radiovisiógrafo.

Guiándonos con el radiovisiógrafo para medir el ancho de los conductos y dejarlos de 2-3mm de ancho de dentina de cada lado del conducto a nivel del tercio coronal.

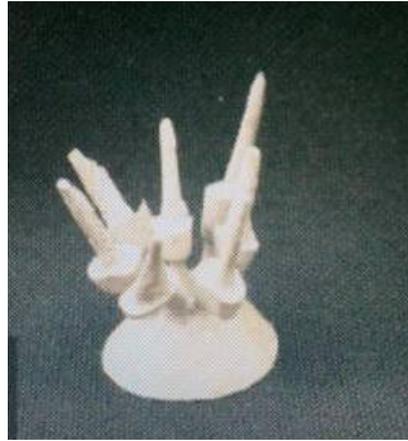
Figura 6. Vaciado de postes colados.

Proceso para **Grupo I** (postes colados): Se impresionó el conducto, utilizando pines prefabricados (Angelus®) y resina acrílica (DuraLay Reliance Dental Mfg. Co. Worth) colocando previamente glicerina en el conducto. Una vez que se obtuvieron la impresión de los conductos junto con el muñón posteriormente se paso al laboratorio para ser investidos en el cubilete y ser vaciados con RegioCast, al finalizar el vaciado se cortaron los cueles con discos y posteriormente se ajustaron para que entraran al conducto pasivamente y se calibro el metal con piedra Missi para posteriormente ser cementados.

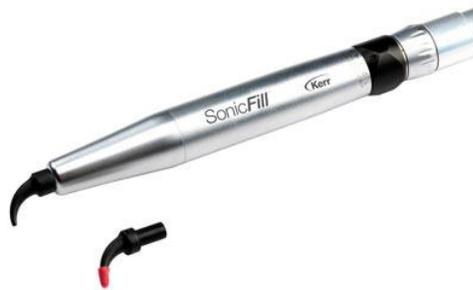
Figura 7. Pieza Manual de diseño especial para inyectar la resina SonicFill.

Proceso para **Grupo III** (postes de fibra de vidrio rebasados con resina SonicFill): se colocó glicerina en el conducto preparado y se colocó Primer (Adper™ Single Bond 2 Adhesive/3M ESPE) con un microbrush en el poste de fibra de vidrio y se fotocuró 10 segundos, posteriormente se colocó el poste en el conducto y se inyectó alrededor de él la resina SonicFill hasta llenarlo, seguido de esto, se fotocuró 20 segundos dentro del conducto y se retiró después el poste del conducto trayéndonos impresionada la resina con la forma del conducto en el poste de fibra de vidrio, después afuera se volvió a fotocurar 20 segundos y posteriormente se volvió a colocar en el conducto para asegurarnos que quedara bien.

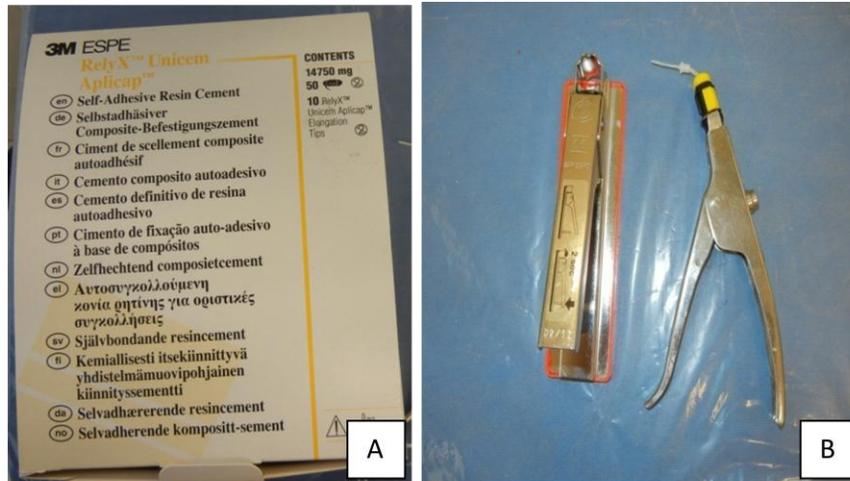
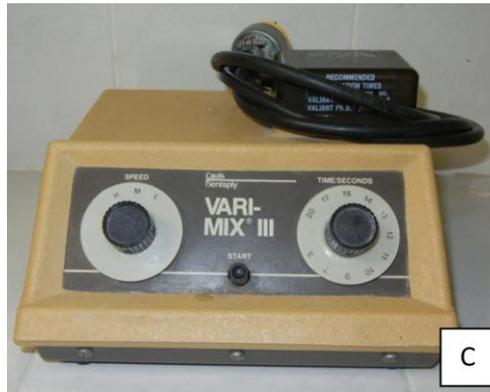
A) Cemento de resina universal autoadhesivo

B) Aplicador Aplicap con capsula y puntas de elongación

C) Unidad de mezclado

Figura 8. Equipo de cementado RelyX™ Unicem Aplicap™ para postes (A, B y C).

Después se procedió a cementar todos los postes con RelyX™ Unicem Aplicap™ por grupo, teniendo previamente listo el material a un lado, la unidad de mezclado, se colocó la cápsula en el aplicador Aplicap empujando la palanca del activador hacia abajo y sosteniéndola abajo por espacio de dos segundos, posteriormente se paso a la unidad de mezclado por 10 segundos, se retiró de la unidad de mezclado y se colocó los puntas de elongación y con presión se paso al conducto, ya lleno de cemento el conducto se colocó el poste, se ejerce presión con los dedos y se fotocuró por 40 segundos.

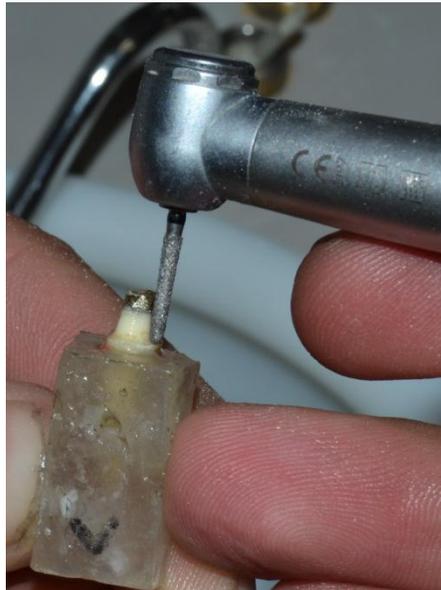
Figura 9. Reparación de dientes para colocar coronas metálicas.

Los dientes fueron reparados con fresa de diamante de extremo redondeado NTI con pieza de alta velocidad con irrigación constante, haciendo un desgaste axial de 1.5 mm dejando una línea de terminación en chamfer ubicada a 1 mm del límite cemento-esmalte.

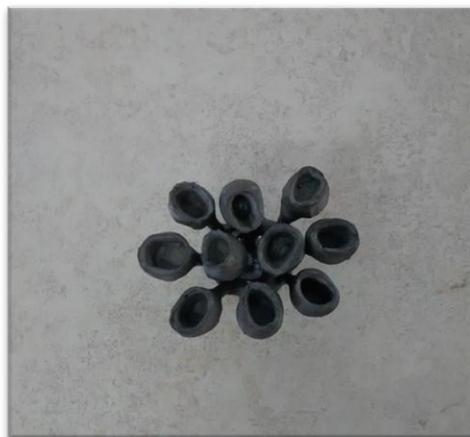
Figura 10 .Vaciado de coronas metálicas.

Al tener todas las preparaciones realizadas se procedió hacer las coronas con DuraLay, al dado se le puso espaciador y glicerina y se utilizó un Jig de silicona pesada (Speedex® Putty/Colténe) que se tomo previamente de un diente de la muestra antes de ser preparado para proporcionar a todos los dientes la misma anatomía, el sellado de las coronas se realizo con cera roja de sellado marginal, también en oclusal en la parte media se dejo un apoyo para el aditamento de la maquina que ejercerá la compresión. Posteriormente se colocaron en el cubilete y se invistió con (Vest-All) y se paso al horno, para el vaciado se utilizo 30 pastillas de metal de la aleación níquel-cromo (Vera Bond®).

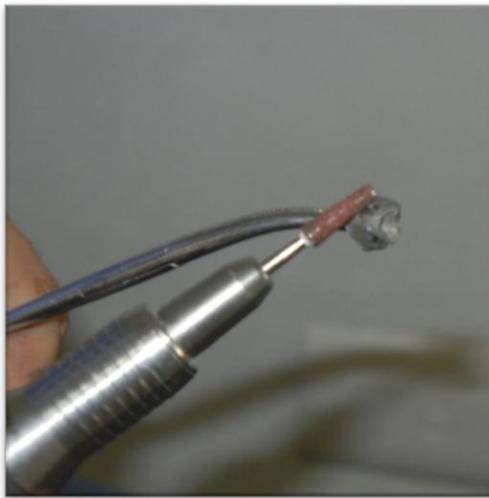
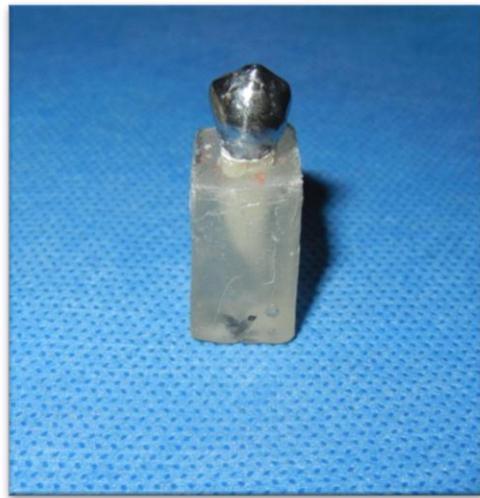
A) Proceso de pulido.

B) Corona metálica pulida.

Figura 11. Pulido de coronas metálicas.

Ya vaciadas las coronas se corto el cuele con discos de carburo y piedra Missi y después se procedió a pulir con piedras rojas, disco azul, disco verde, disco negro y fieltro con blanco España.

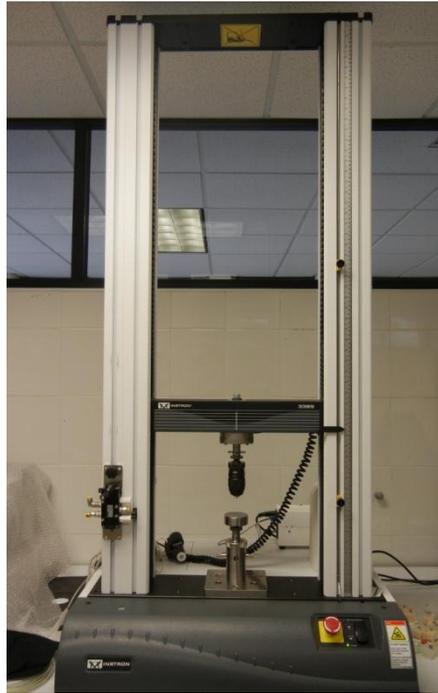
Figura 12. Maquina Universal Instron de la Universidad Autónoma de Coahuila.

Posteriormente se utilizó la máquina Universal (Instron) de 5 Kilo Newtons de la Universidad Autónoma de Coahuila, para ejercer la compresión en las piezas hasta fracturarlas, que se colocaron a 45 grados colocados en cubos de acrílico de 3x3x1.7 de largo como base rígida, la punta utilizada fue la número 3 en cúspide más alta (vestibular) a una velocidad de 2mm/minuto.

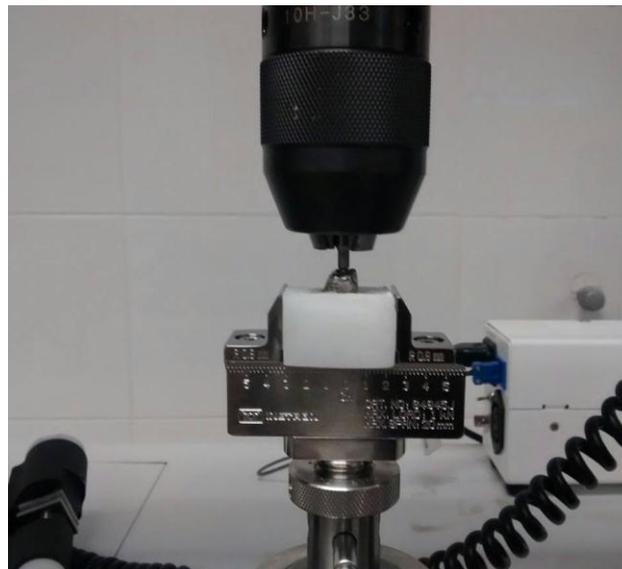
Figura 13. Prueba de dientes para ejercer la compresión.

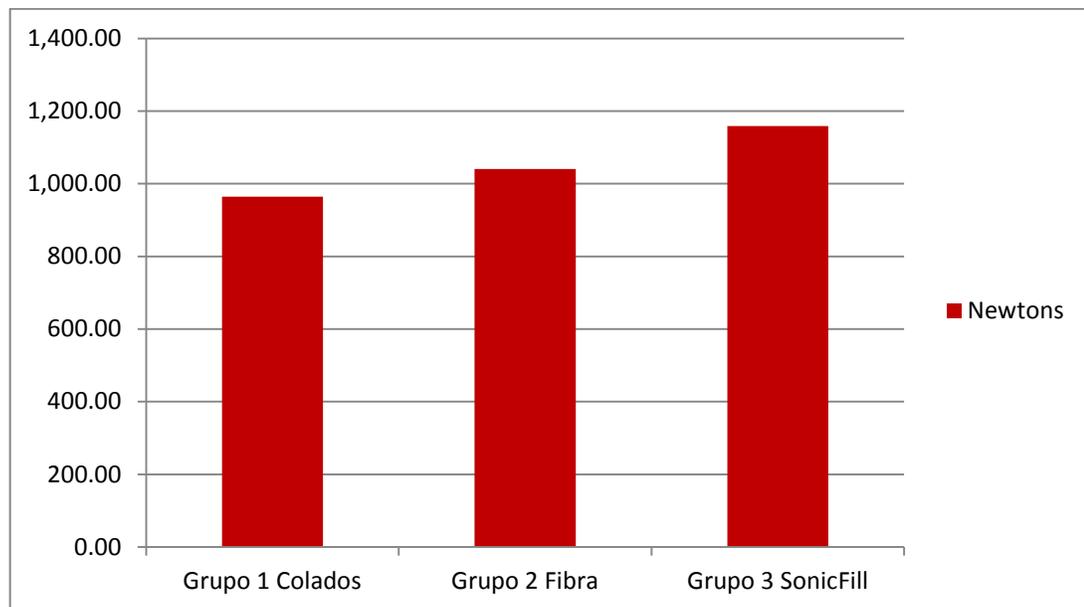
### Gráfica 1

**Diagrama demostrando la comparación del valor medio de la resistencia a la fractura de los tres grupos.**

Se observa que el grupo III obtiene su valor medio de 1,158N siendo el grupo con mayor resistencia en comparación con el grupo 1 que soporto un valor medio de 964 N que fue el grupo con menor resistencia.

**La tabla 1** muestra un resumen de los resultados generales de los tres diferentes postes expresados en Newtons. Donde el valor media a la resistencia a la fractura fue (964.05±371.35) para postes colados Grupo I, (1040.25±380.37) para postes de fibra de vidrio Grupo II y (1158.88±482.96) para postes de fibra de vidrio rebasados con SonicFill Grupo III.

Para analizar los datos de la variable dependiente resistencia a la fractura se realizó un análisis de varianza (ANOVA), calculado con  $\alpha$  (0.05), el resultado arrojó un  $P = .534$  lo que indica que **no existe diferencia significativas entre los grupos de postes.**
