**INVESTIGACIÓN DE FILTRACIONES EN LAS OBRAS
SUBTERRÁNEAS. CASO DE ESTUDIO: TÚNEL LOMA LARGA, SAN
PEDRO GARZA GARCÍA, N.L.**

COMO REQUISITO PARCIAL PARA OBTENER EL GRADO DE MAESTRO EN
CIENCIAS CON ORIENTACIÓN EN INGENIERÍA AMBIENTAL

ING. SUIZA RODRÍGUEZ MARTÍNEZ

AGOSTO 2024

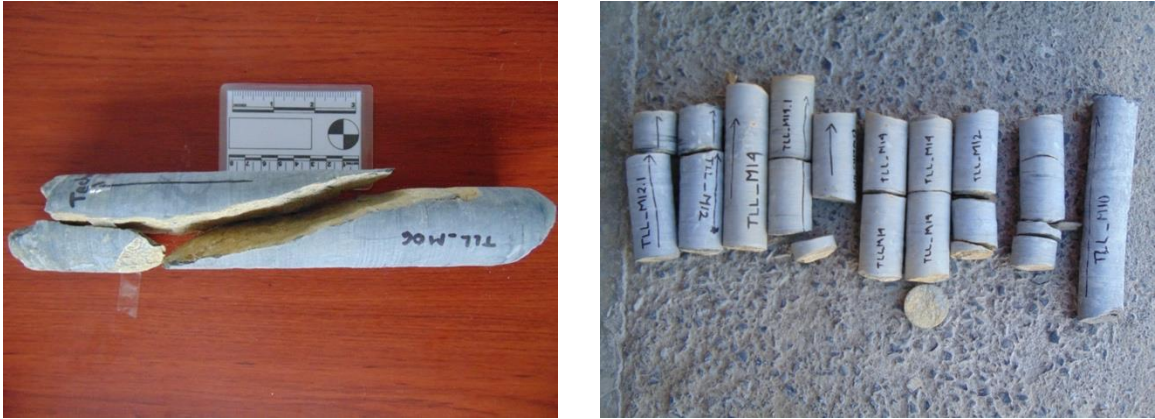
Figura 1.8. Núcleos naturalmente fracturados los cuales no pudieron ensayarse.

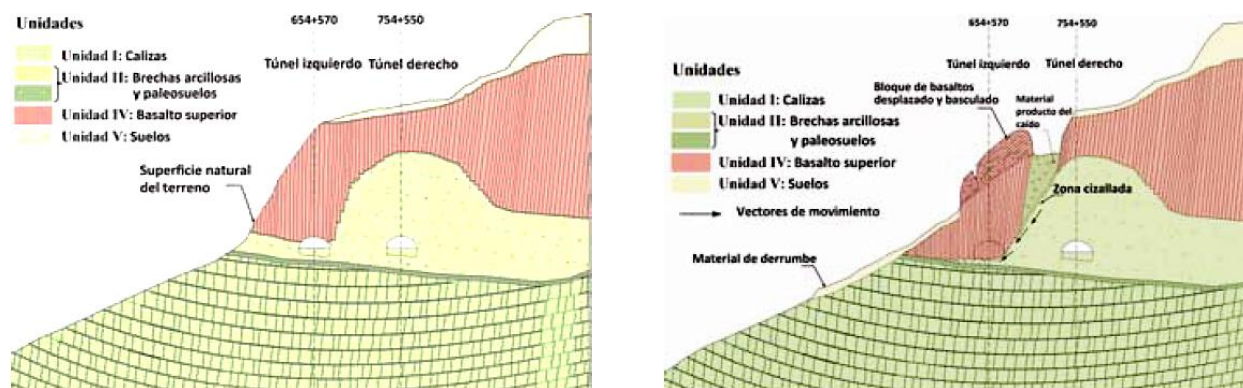
Asimismo, en la carretera México-Tuxpan, en 2012 se construyeron 6 túneles gemelos con más de 8 km de longitud conjunta, que cruzan la Sierra Madre Oriental al norte del Estado de Puebla, equipados con sistemas de control y supervisión, sistemas de ventilación, contra-incendio y de comunicación. Sin embargo, durante la excavación la sección media superior del túnel izquierdo del tramo Xicoteppec I se colapsó y el plano de falla alcanzó la superficie causando también un deslizamiento de la ladera. Los factores que provocaron el colapso fueron las condiciones geológicas desfavorables y el agua. Un estrato arcilloso entre calizas y columnas basálticas (Figura 2.5.) creó un plano de falla el cual comenzó a moverse durante la excavación, aunque se logró estabilizar la zona por un tiempo, tras un periodo de lluvias intensas la filtración de agua hacia la excavación saturó y debilitó a las arcillas detonando el colapso (Sánchez Reyes, 2016).

Figura 2.5. Colapso del túnel Xicoteppec I. Interpretación geológica anterior al colapso (Izquierda). Esquema del colapso (Derecha). Tomada de Sánchez Reyes (2016).

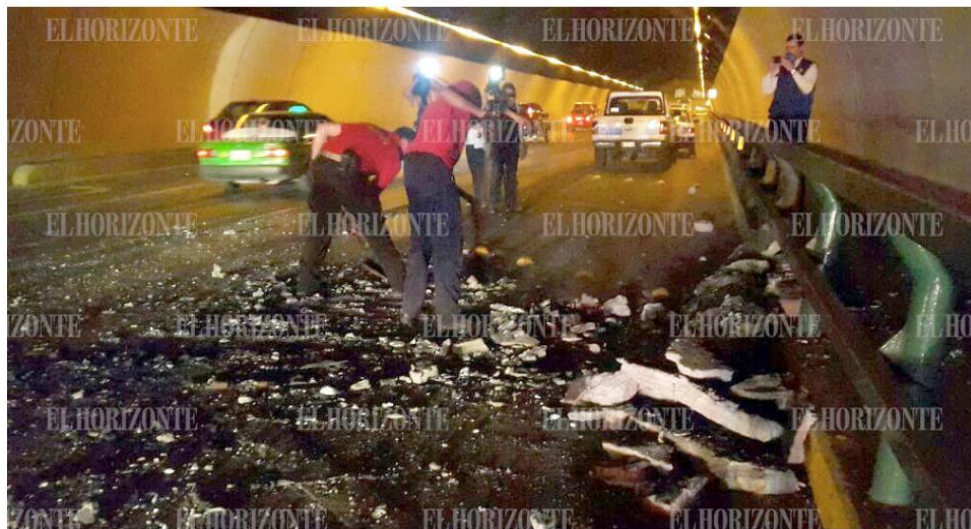
Figura 2.10. “Descarta alcalde de Monterrey riesgo en túnel de la Loma Larga” Tomada de El Horizonte (2016).

f El alcalde de Monterrey señaló que trabajarán coordinadamente con San Pedro y el gobierno del estado para determinar las acciones a seguir tras una evaluación

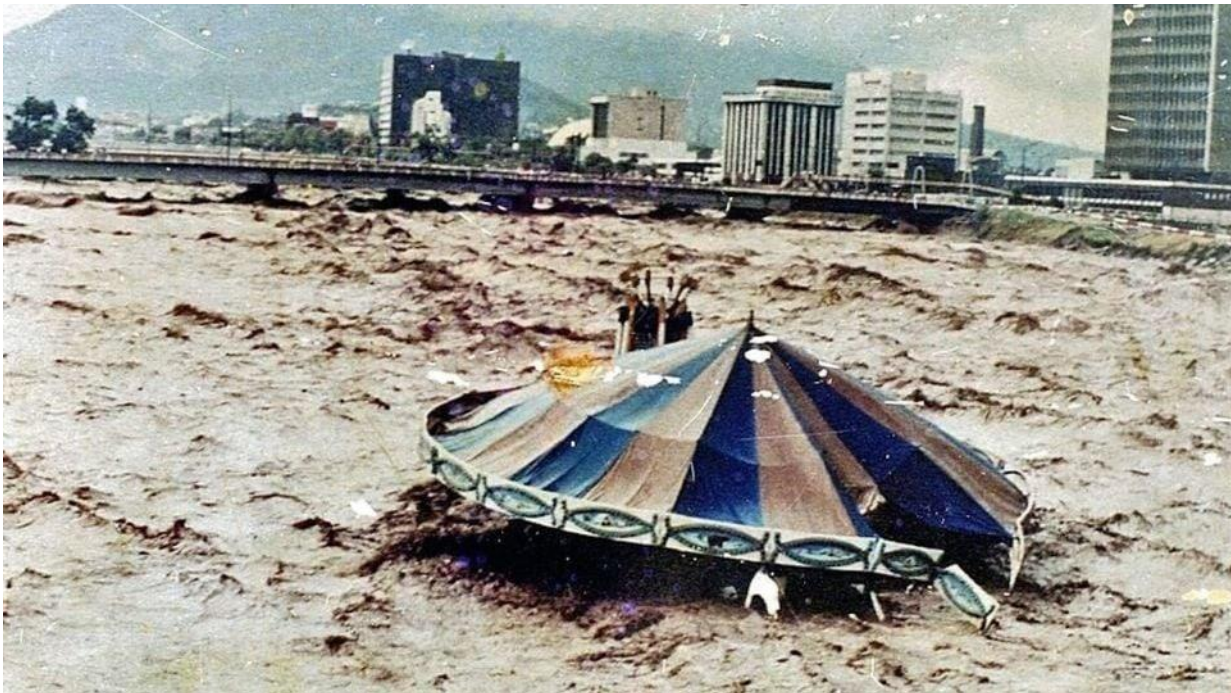
- **1988, huracán Gilberto:**
 - **Precipitación anual total:** 777.7 mm
 - **Detalles:** este año se caracterizó por una precipitación extremadamente alta en septiembre (258.7 mm), debido al Huracán Gilberto. Este fue uno de los huracanes más devastadores en la historia de México, afectando gravemente el noreste del país, incluyendo Nuevo León. Aunque en esta época los túneles de Loma larga todavía no se construían, las lluvias intensas habrían aumentado las filtraciones de agua en el Túnel de Loma Larga, generando una presión hidrostática significativa, afectando negativamente la resistencia de la roca, favoreciendo la erosión y formación de grietas.

Figura 6.1. Río Santa Catarina después del huracán Gilberto. Tomada de Periódico El Mañana.

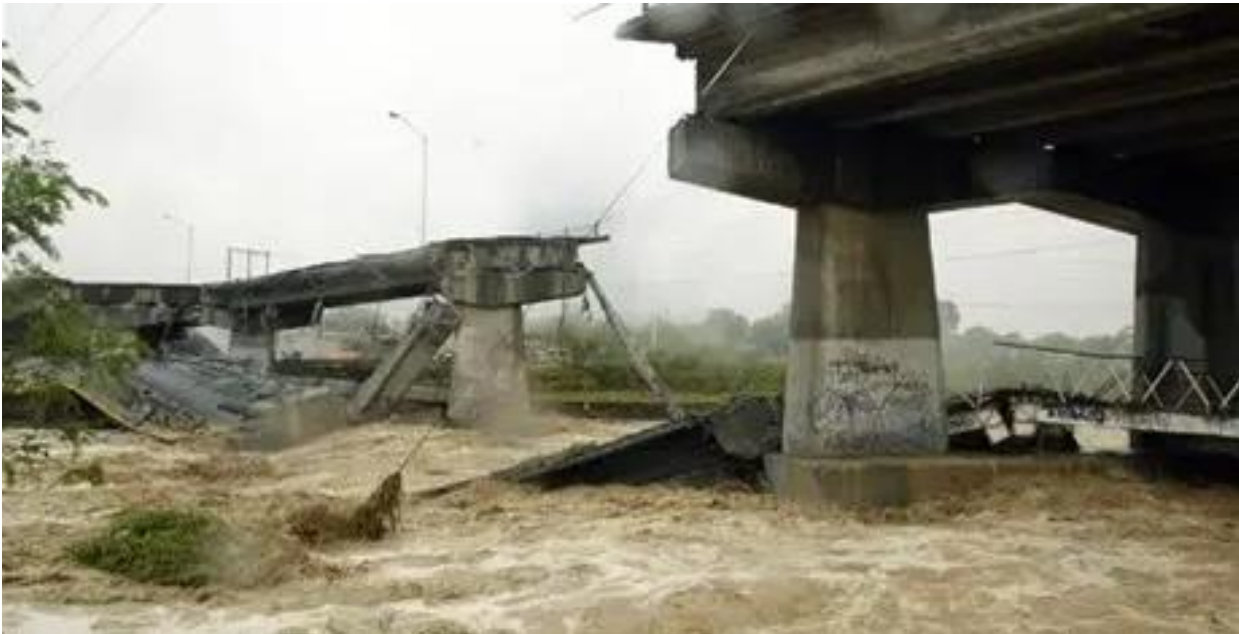
- **Detalles:** en este año, Nuevo León experimentó dos huracanes significativos: Emily en julio y Stan en octubre. Emily contribuyó a la alta precipitación en julio (329.9 mm), mientras que Stan lo hizo en octubre (235.8 mm). Estos eventos pudieron haber generado condiciones críticas en el túnel de Loma Larga como erosión de la roca y de los materiales de construcción.

Figura 6.2. Daños causados en Monterrey por huracán Emily. Tomada de Periódico Hoy.

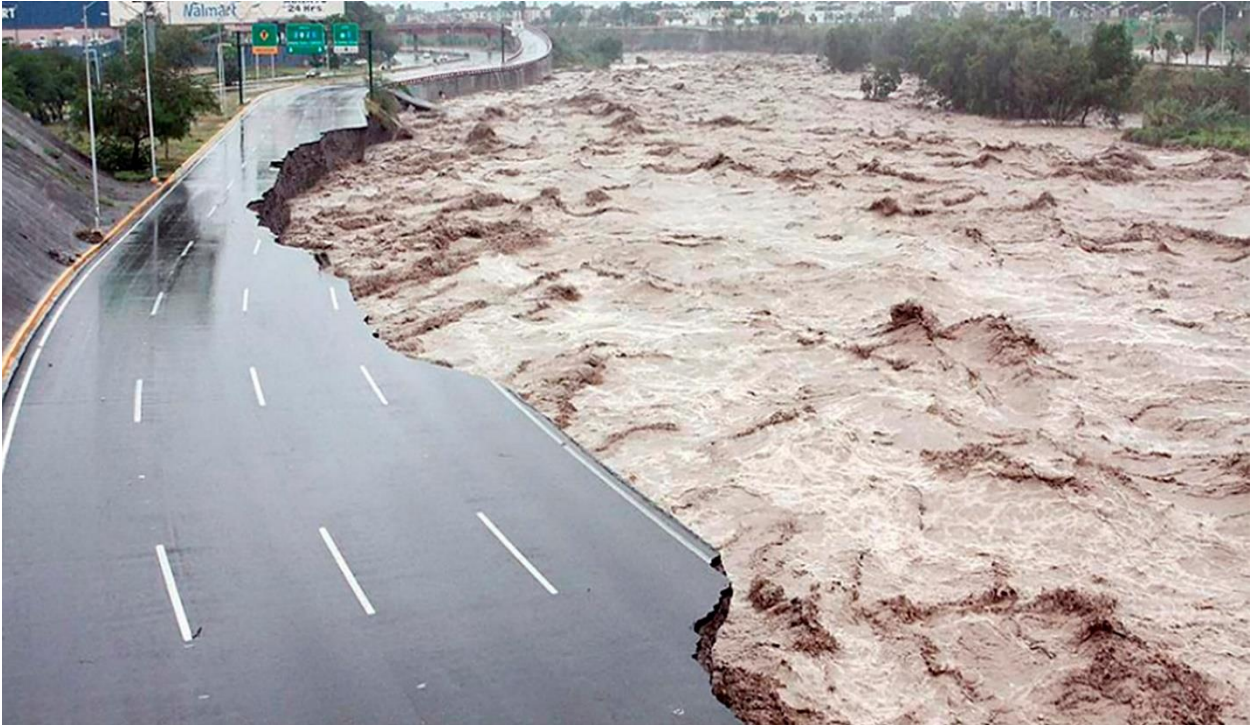
- **Detalles:** el huracán Alex que impactó en junio de 2010, es responsable de la mayor precipitación anual registrada en el periodo de estudio. Con 209.6 mm en junio y 322.2 mm en septiembre, Alex provocó inundaciones masivas y

daños en la infraestructura de Monterrey. Las consecuencias para el túnel de Loma Larga habrían incluido un aumento en las filtraciones y una posible reducción en la estabilidad de las rocas circundantes debido a la saturación y la presión hidrostática adicional.

Figura 6.3. Daños causados por el huracán Alex en 2010. Tomada de Centro Nacional de Prevención de Desastres: Gobierno de México.

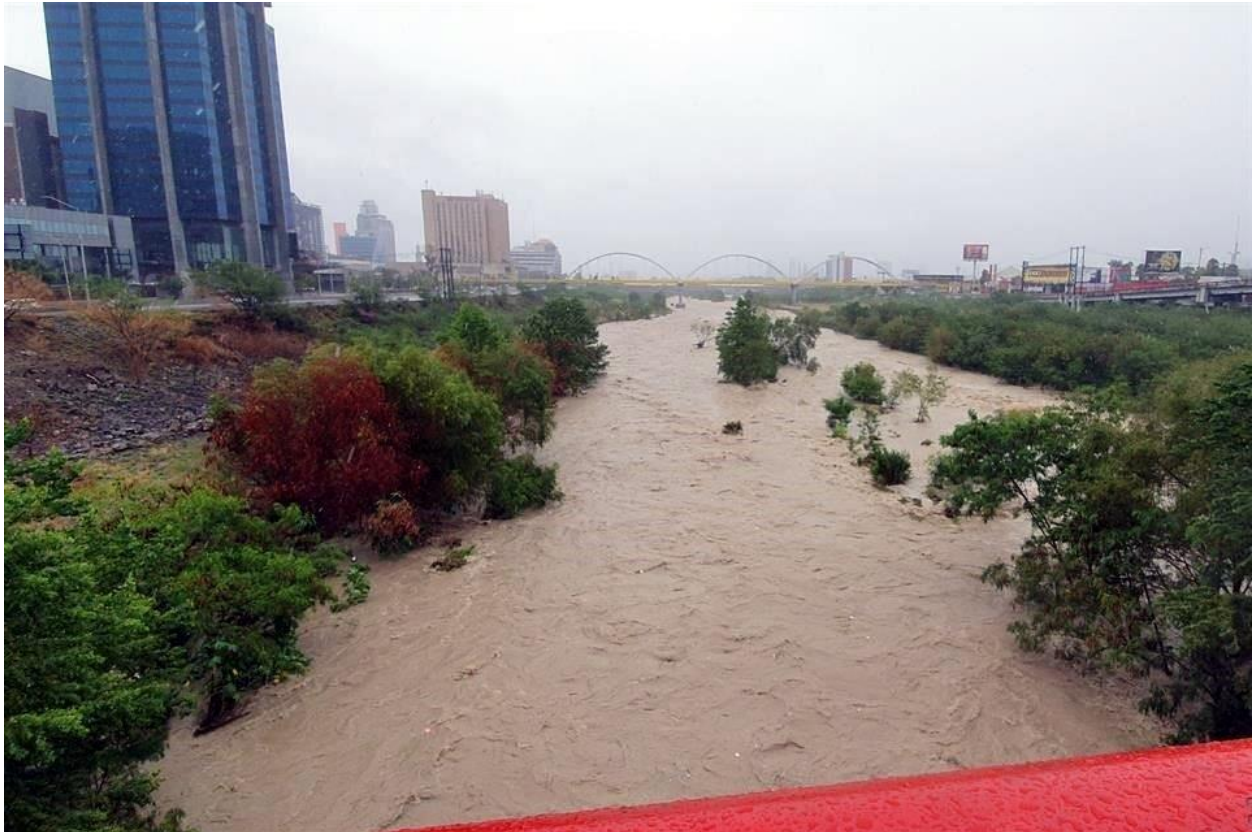
- **2020, tormenta tropical Hanna:**
 - **Precipitación anual total:** 525.4 mm
 - **Detalles:** la tormenta tropical Hanna causó una precipitación significativa de 171.4 mm en julio, aunque menos intensa que los huracanes mencionados, todavía representó un riesgo considerable para la infraestructura del AMM incluyendo al Túnel de Loma Larga, especialmente en términos de filtraciones y la saturación de las rocas, lo que puede comprometer la estabilidad a largo plazo.

Figura 6.4. Río Santa Catarina al 40% de su capacidad después del paso de la tormenta tropical Hanna.

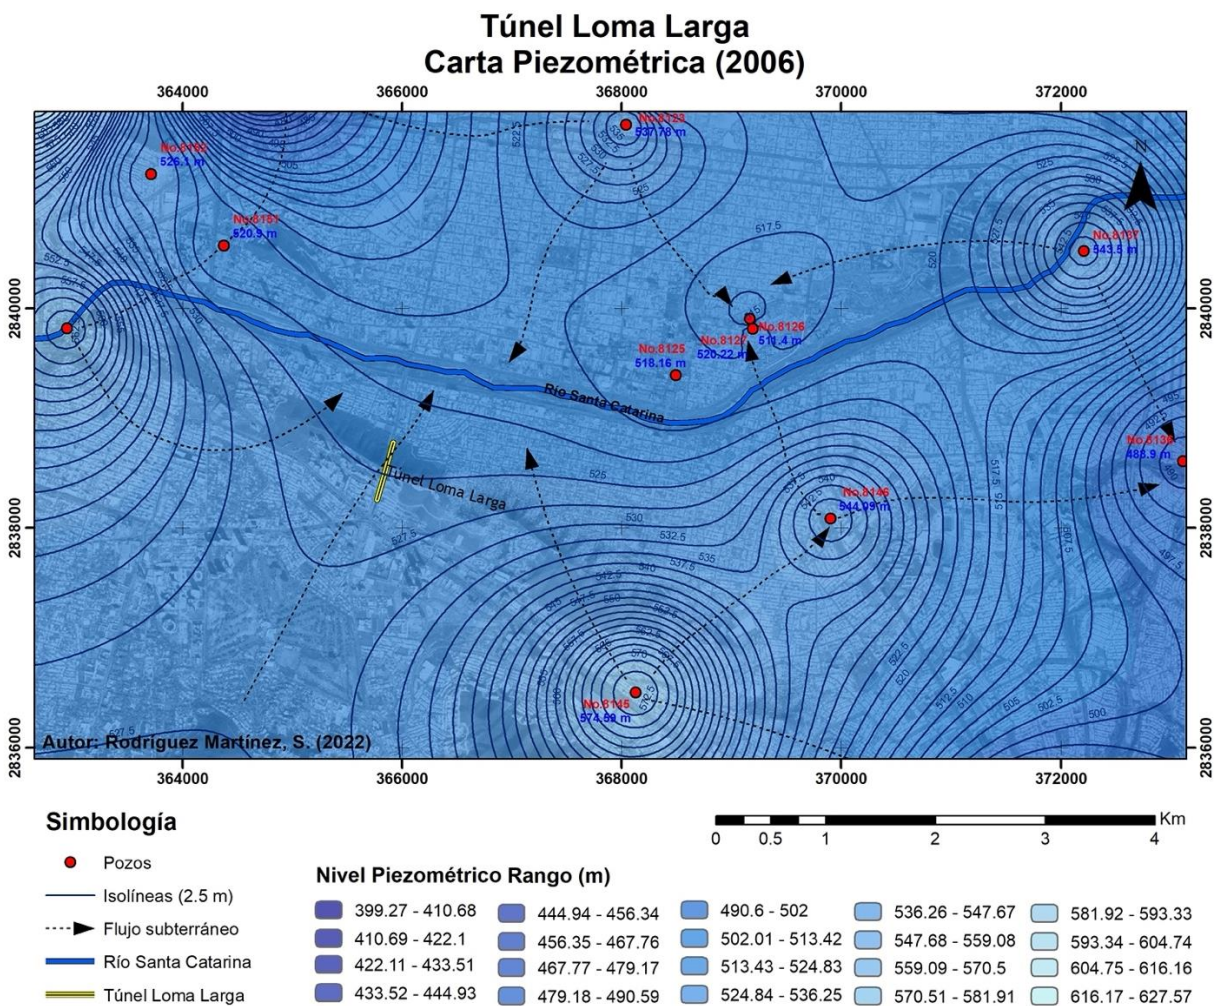
Figura 6.11. Carta piezométrica del año 2006 del área de estudio.

- **Nivel piezométrico:** en comparación con el año 2000, la carta piezométrica de este año muestra un leve descenso en los niveles piezométricos en algunas áreas, aunque los valores generales se mantienen en un rango similar, de 399.27 a 627.57 m.s.n.m.
- **Flujo subterráneo:** sigue mostrando una clara dirección noreste, con algunas variaciones locales debidas a las estructuras geológicas. La influencia del río Santa Catarina es evidente en el desvío de algunas líneas de flujo hacia el cauce y conos de abatimiento por extracción de agua en pozos.

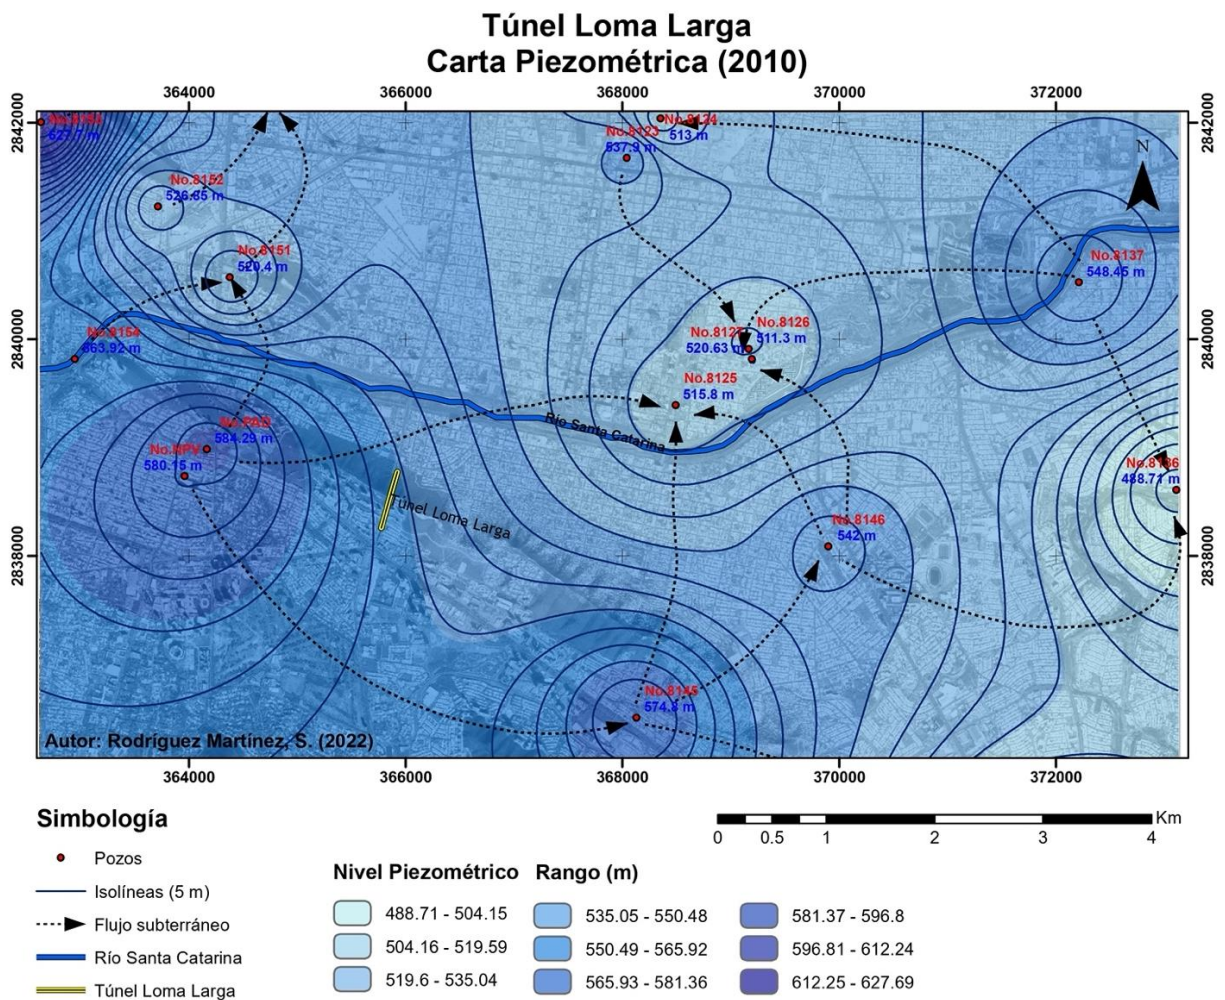
Figura 6.12. Carta piezométrica del año 2010 del área de estudio.

- **Nivel piezométrico:** se observa un patrón piezométrico que indica un descenso adicional en los niveles de agua subterránea en ciertas áreas, particularmente en la parte oriental del área de estudio. Los niveles piezométricos varían entre 1.01 y 35.98 m de profundidad respecto a la superficie del terreno.
- **Flujo subterráneo:** las direcciones muestran un patrón general hacia el noreste, alineado con los sistemas de fracturas principales. Hay indicios de zonas de descarga cerca del río Santa Catarina, donde las isolíneas se acercan, sugiriendo una posible interacción entre el acuífero y el cuerpo de agua superficial.

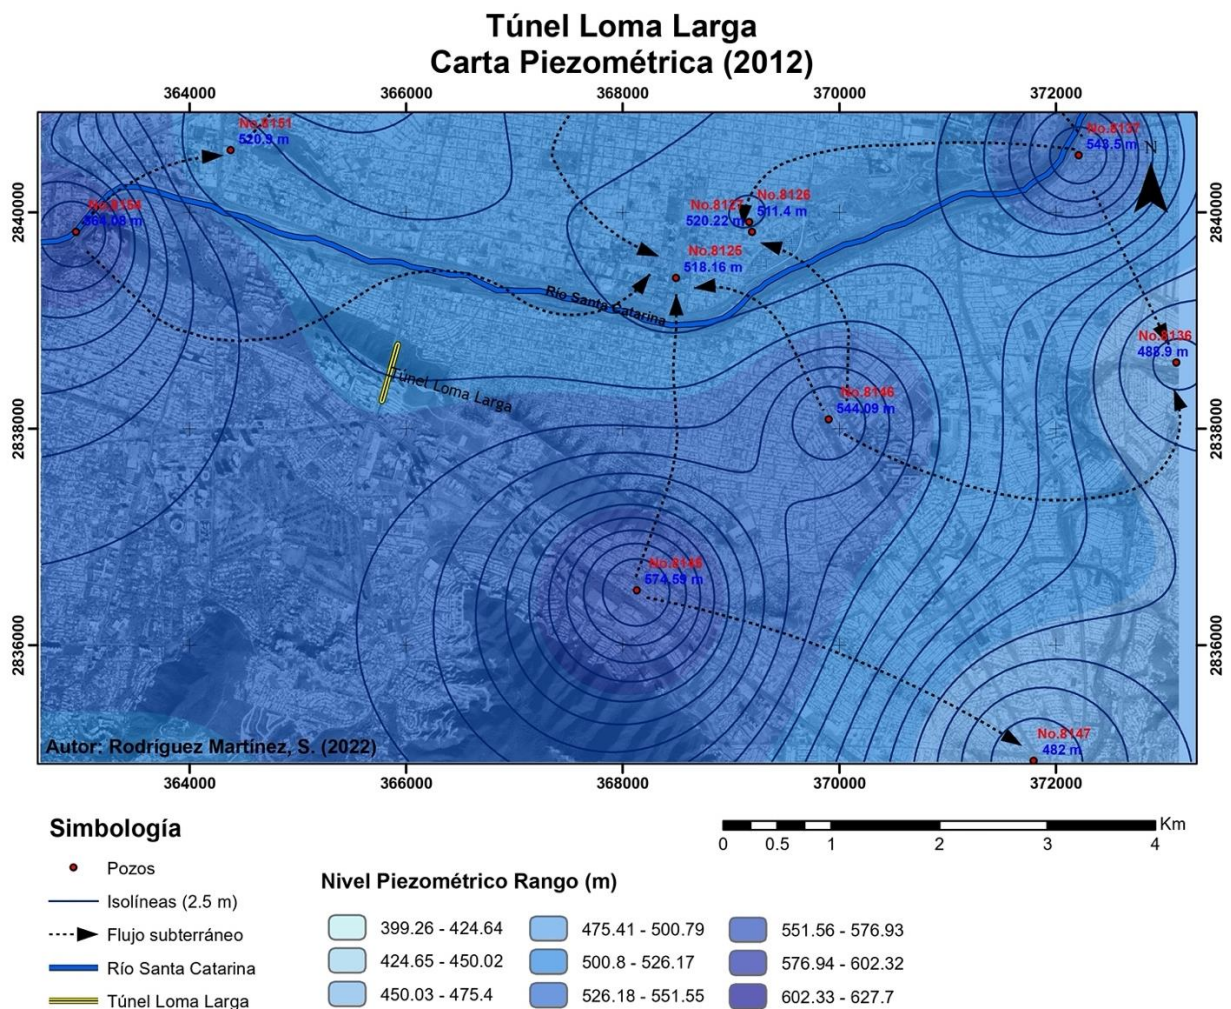
Figura 6.13. Carta piezométrica del año 2012 del área de estudio.

- **Nivel piezométrico:** la carta piezométrica del año 2012 refleja una mayor consolidación de los descensos observados en años anteriores, con niveles piezométricos que van de 1.01 a 29.99 m de profundidad respecto a la superficie.
- **Flujo subterráneo:** el flujo subterráneo mantiene su dirección preferencial hacia el noreste, continuando la tendencia observada en años anteriores. El gradiente piezométrico en esta carta sugiere un flujo más rápido en ciertas áreas, posiblemente debido a la mayor presión ejercida por la extracción de agua.

El análisis de las cartas piezométrica indica una tendencia de descenso en los niveles piezométricos a lo largo del tiempo, lo que puede estar asociado a la sobreexplotación del acuífero en ciertas áreas alrededor del Túnel Loma Larga, confirmado por la presencia de conos de abatimiento en todas las cartas analizadas, lo que indica la extracción de agua en los pozos de la región, lo cual es especialmente común en acuíferos de zonas urbanas como el del Área Metropolitana de Monterrey.
