**“METODOLOGIA PARA DISMINUIR LOS RECLAMOS DE LOS DEFECTOS DE PINTURA O ENSAMBLE INCORRECTOS EN VEHICULOS DE COMBUSTION INTERNA A TRAVES DE UN SISTEMA DE VISION”**

**Por:**  
**ARTURO SANCHEZ ARENAS**

**EN OPCION AL GRADO DE:**  
**MAESTRÍA EN CIENCIAS DE LA INGENIERIA AUTOMOTRIZ**

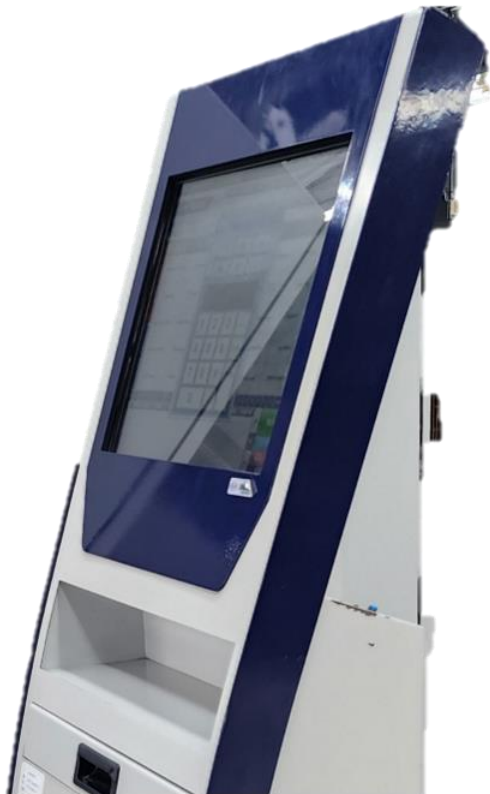
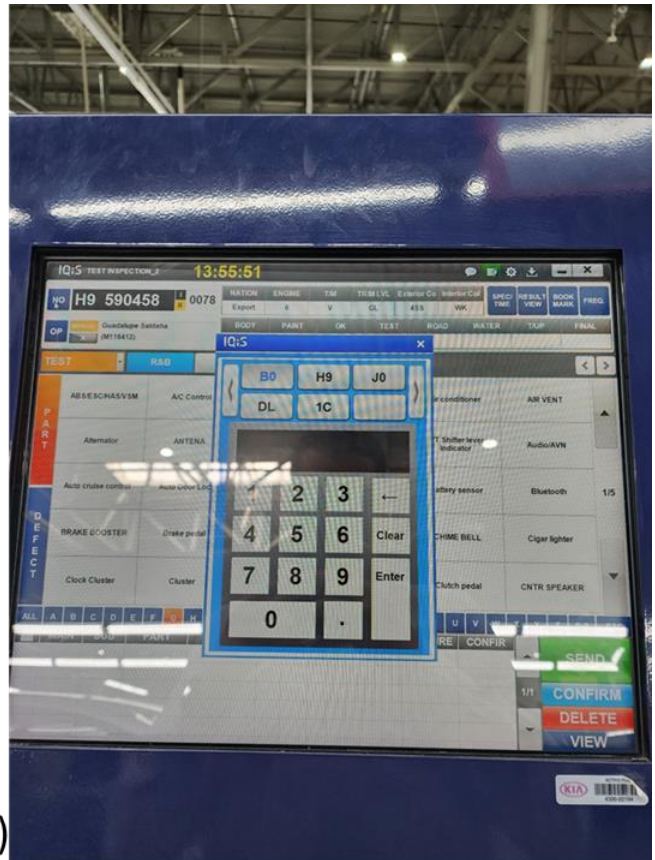
Figura 8. Implementación de página WEB. A) Vista lateral de la computadora y B) Vista frontal de la computadora y la página web (Elaboración propia).

Otra de las nuevas implementaciones es el desarrollo de páginas web en las que los operadores hacen sus validaciones del correcto ensamble o funcionamiento con referencia a la unidad que están evaluando en el momento (Figura 8), en caso contrario que saliera algún defecto, el sistema está dividido por cada área, así como las partes que revisan y los defectos más frecuentes que se han presentado.

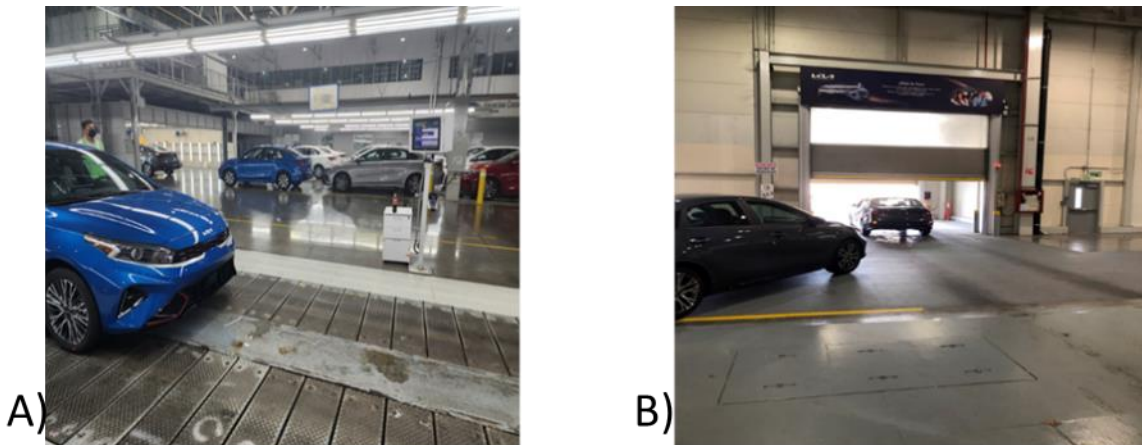
*Figura 9. Ubicación designada. A) Banda Transportadora de la línea de inspección final y B) Espacio designado para la cabina (Elaboración propia).*

El espacio designado donde se llevó a cabo la inspección de los vehículos es en la salida de las banda transportadora de la línea de FIL<sup>2</sup>, en la última cortina antes de que las unidades pasen a estar en el patio listos para su embarque, es decir solo se cuenta con el espacio para una cabina para 2 líneas de producción (Figura 9).

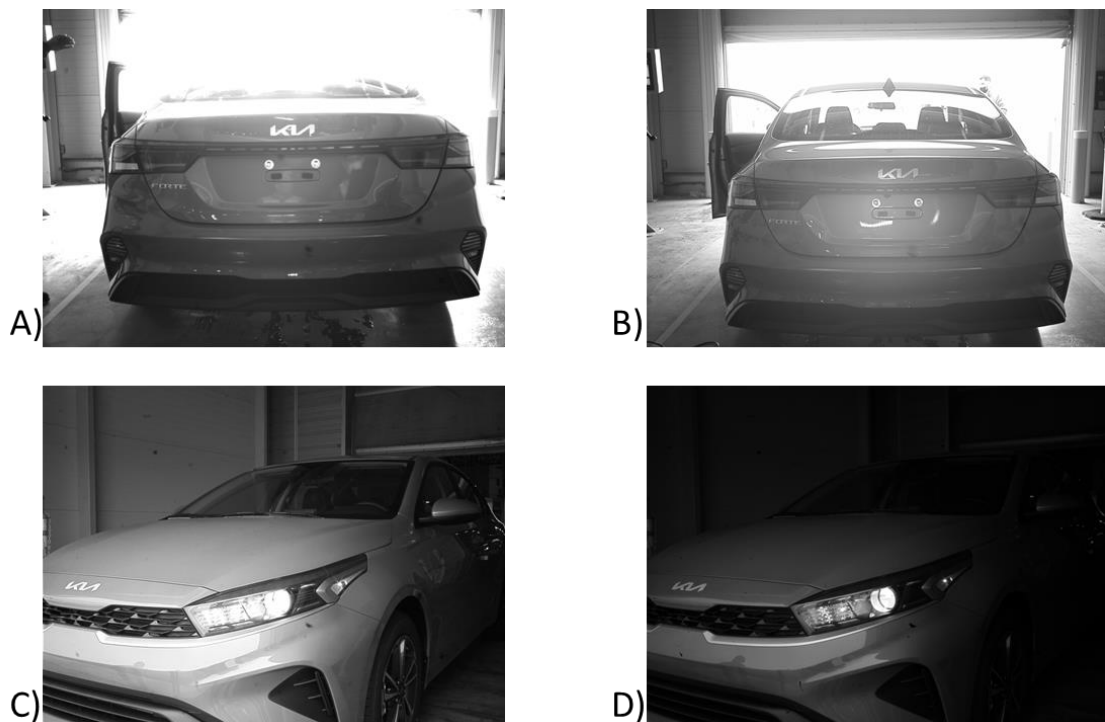
Figura 11. Prueba de cámara monocromática de 12 MP. A) Prueba realizada con alta exposición de luz, B) Segunda prueba con ajuste con la iluminación, C) Prueba por la parte frontal con alta exposición de luz, D) Prueba realizando balanceo de exposición (Elaboración propia).

4.1. Controlar la iluminación juega importante con los resultados de las fotografías realizadas, esto debido a los defectos que se desean detectar, ya que el mínimo defecto es de 2 milímetros, por ejemplo, puede ser un rasguño o una abolladura en la parte de la pintura, se realizaron pruebas para visualizar cual sería la afectación con la luz ambiental iniciando con una cámara monocromática o blanco y negro de 12MP, en la misma posición y en diferentes tiempos horarios (Figura 11).

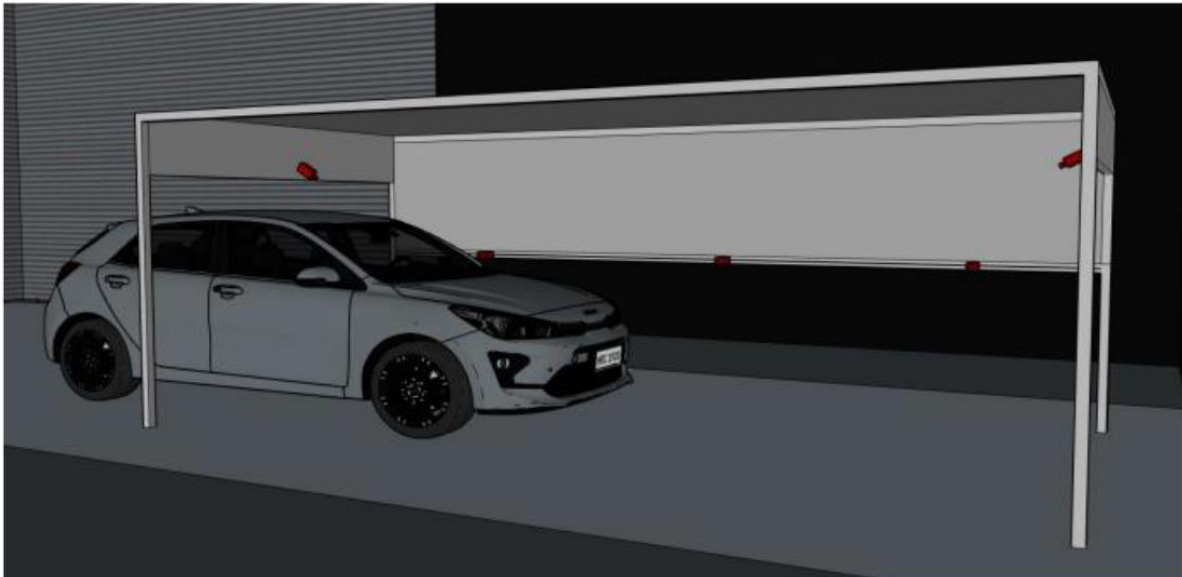
*Figura 13. Primer render de la cabina de inspección (Elaboración propia).*

5.1. Es necesario la fabricación e instalación de una cabina para poder tener el control de los factores que pudieran afectar a la resolución y calidad de las imágenes, en su interior se colocarán estratégicamente las cámaras (Figura 13).

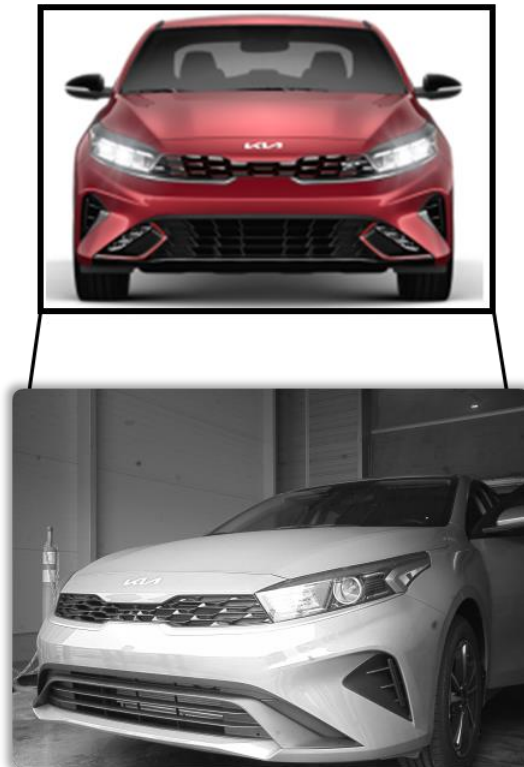
Figura 14. Posicionamiento de la cámara #1 (Elaboración propia).

- Cámara #1 (Vista Frontal). - Se busca la visualización de las siguientes partes (Figura 14):
  - Condición del cofre.
  - Condiciones de las luces delanteras.
  - Condición del logo KIA y GT (Logo GT únicamente en Forte GT).
  - Condiciones de las parillas superior e inferior.
  - Condición de la defensa delantera.

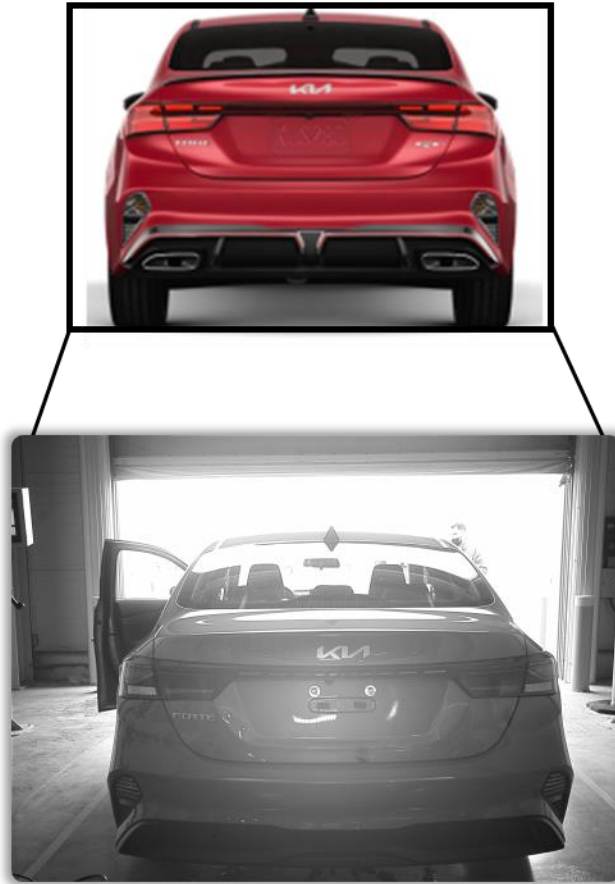
Figura 18. Posicionamiento de la cámara #5 (Elaboración propia).

- Cámara #5 (Vista Trasera). - El objetivo es la visualización de las siguientes partes (Figura 18):
  - Condición de la antena.
  - Condición de las luces traseras.
  - Condición del logo KIA, GT Line y GT (Logo GT Line y GT únicamente en Forte GT Line y GT).
  - Condición de la defensa trasera.
  - Condición del escape de gases.

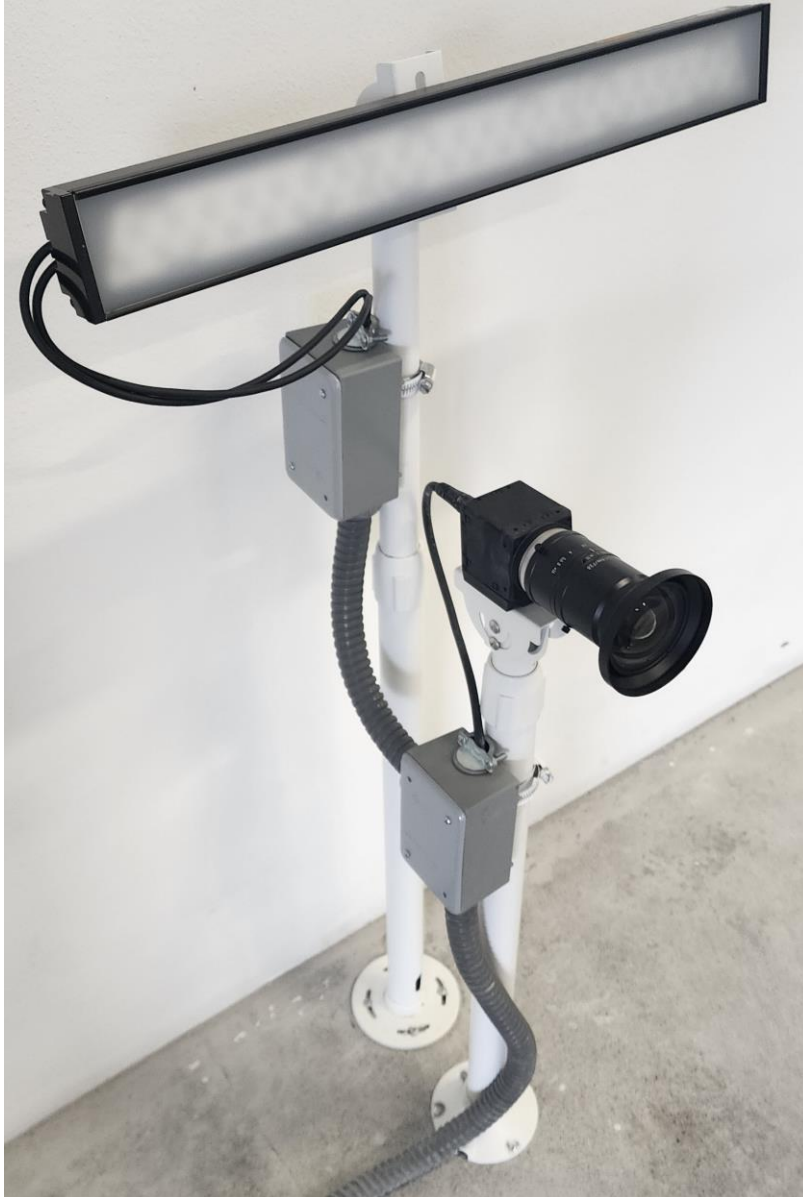
Dentro de la cabina se colocaron 2 bases por estación para el posicionamiento de las cámaras y las lámparas led, dejando así en la base con mayor altura se colocó la luminaria y en la base inferior fue ubicada la cámara (Figura 24).

*Figura 24. Primer posicionamiento de cámara y lampara led (Elaboración propia).*

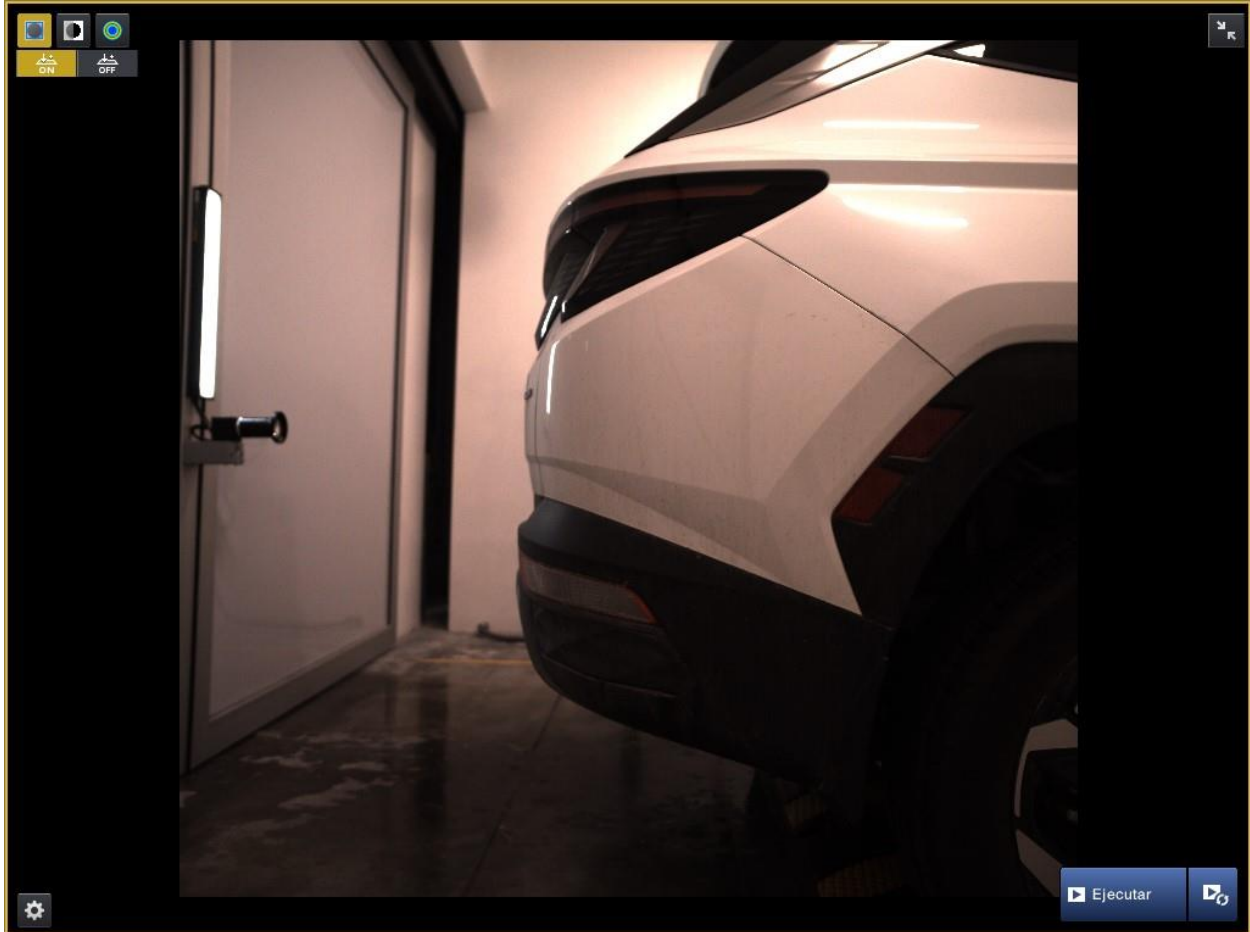
Como resultado de la primera prueba (Figura 25) está colocada la cámara # 6 donde su rango de visión estaría situado en la parte trasera lado derecho del vehículo dando, así como resultado una imagen en tono amarillo con alta sensibilidad a la entrada de luz dentro de toda la cámara en toda la imagen, así como también se puede observar la cámara # 5 y su lampara led, obteniendo así una mala calidad de imagen.

*Figura 25. Fotografía cámara #6 (Elaboración propia).*

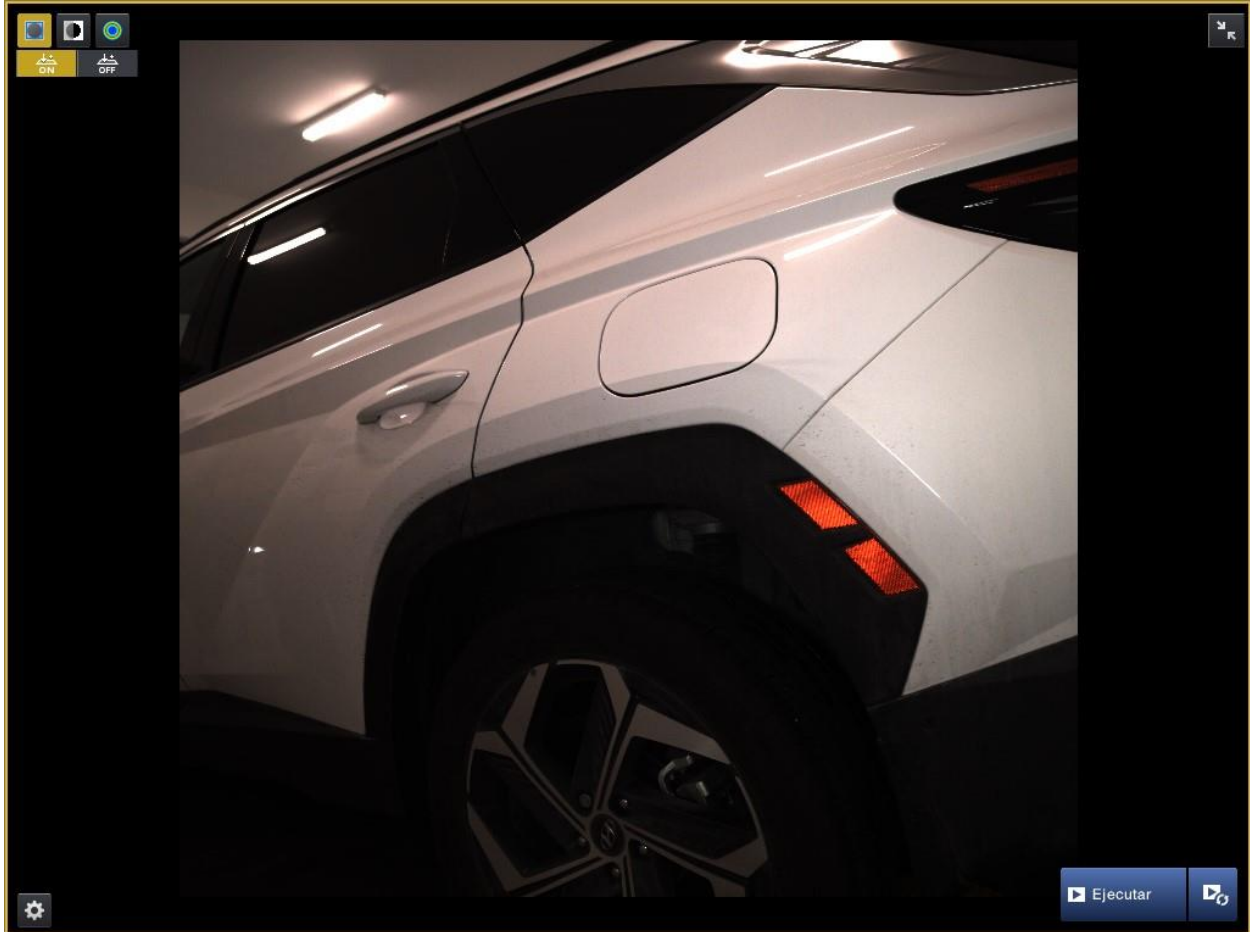
Por otra parte, en la misma prueba en la cámara # 4 el resultado mostrado (Figura 26) con la misma configuración al resultado de la cámara # 6 podemos apreciar una imagen en tono amarillo y una alta sensibilidad a la luz teniendo como diferencia en el resultado una imagen no centrada en punto principal de enfoque.

*Figura 26. Fotografía cámara #4 (Elaboración propia).*

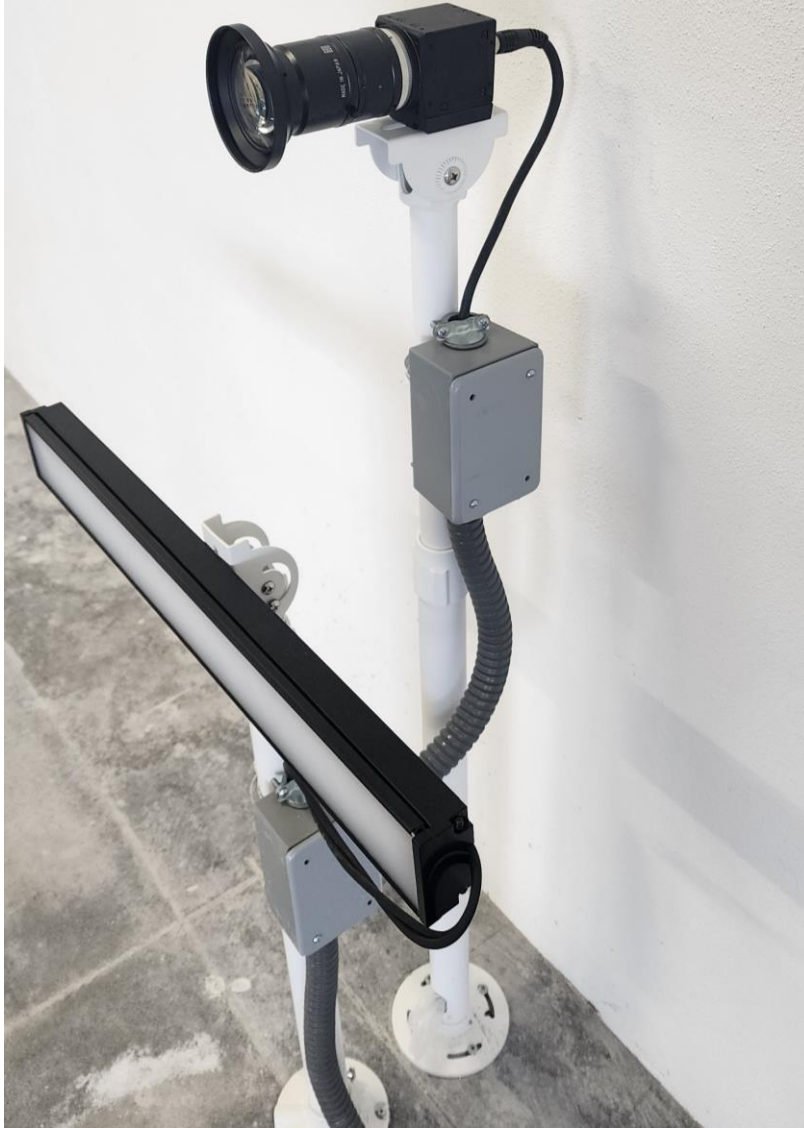
Derivado de la primera prueba se consideró intercambiar las bases dando así una nueva área quedando de la manera en que la base con mayor altura se colocó la cámara y en la base de menor altura se ubicó la lámpara led (Figura 27), teniendo un mejor resultado al momento de realizar las pruebas (Figura 28).

*Figura 27. Segundo posicionamiento de cámara y lampara led (Elaboración propia).*

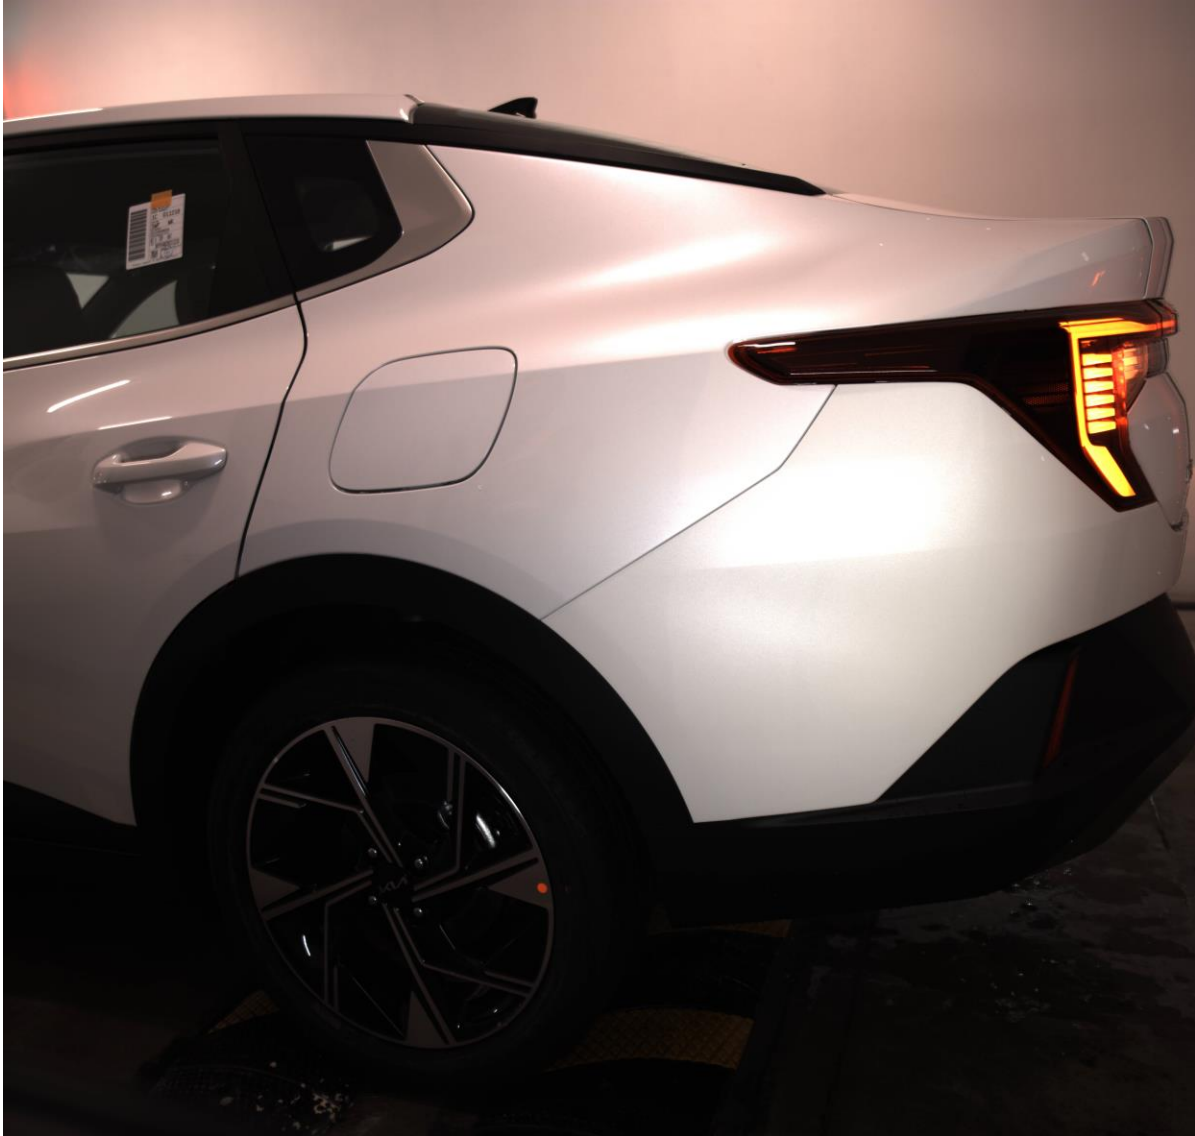
*Figura 28. Resultado de captura derivado del cambio de posiciones entre cámara y lampara (Elaboración propia).*

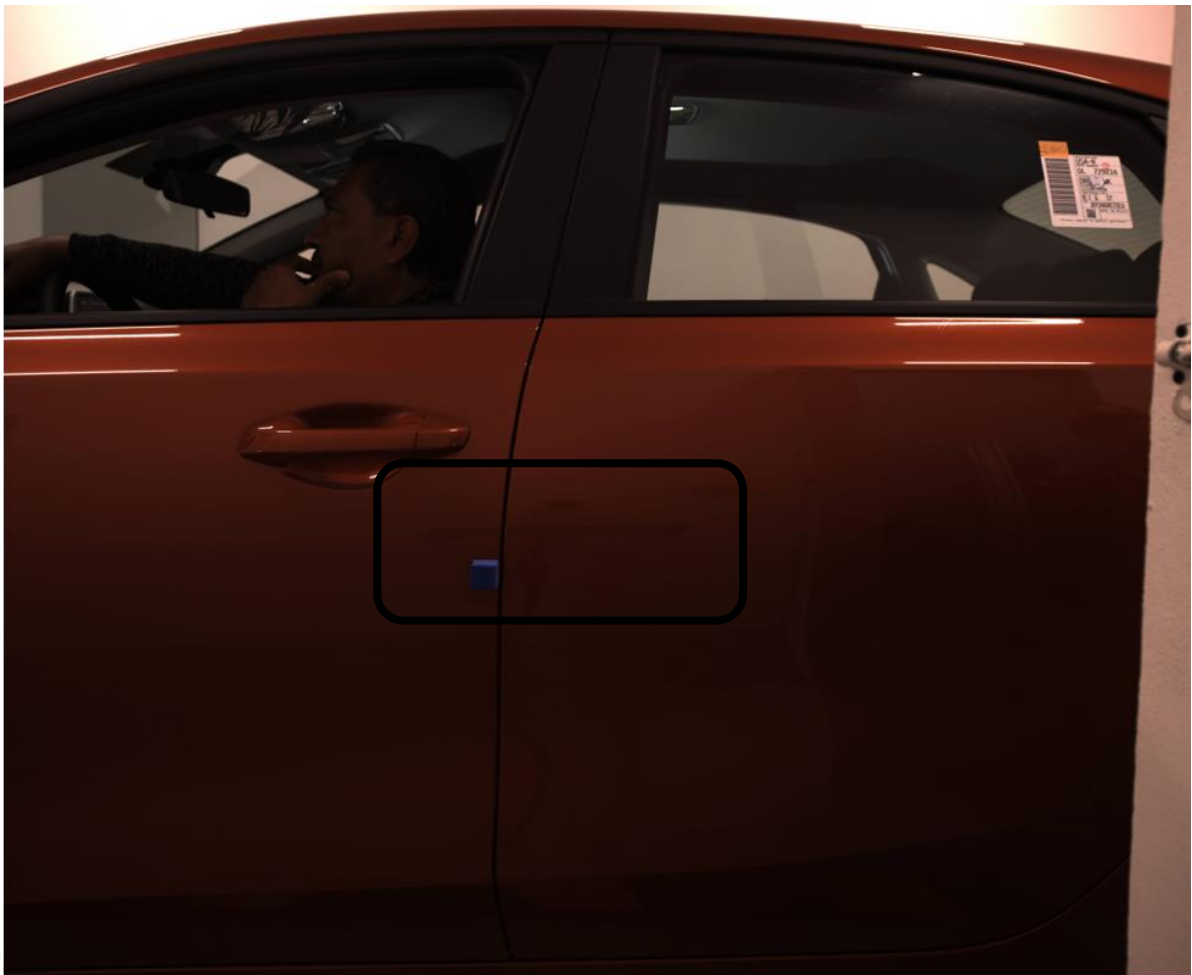
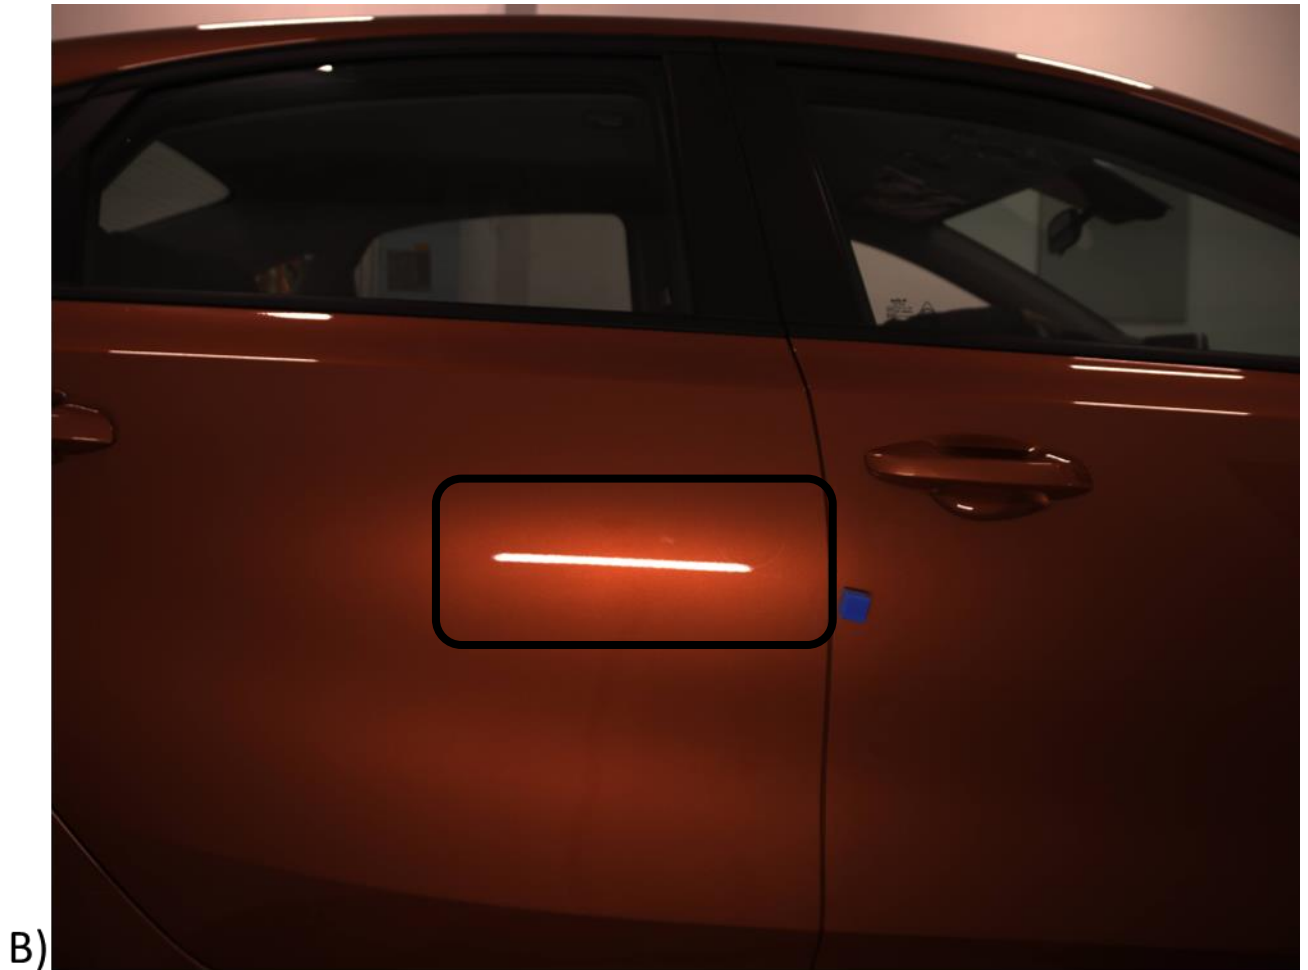
Después de revisar la programación por la afectación en las puertas, se procedió con los ajustes de los lentes en las cámaras, así como también en el enfoque y en la velocidad de obturación de la imagen realizando pruebas con y sin la luz ambiental de la cabina, para la verificación de la calidad en las imágenes (Figura 30 a), encontrando un problema nuevamente ahora en la lampara led de la cámara #3, donde al momento se lanza la señal para realizar el encendido espontaneo para la toma de la captura, esta misma no realizaba su función adecuada (Figura 30 b).

*Figura 30. Prueba de reflejo de luz. A) Prueba realizada donde no se refleja la luz (Lampara sin funcionar), B) Prueba donde si se refleja la luz (Lampara funcionando) (Elaboración propia).*

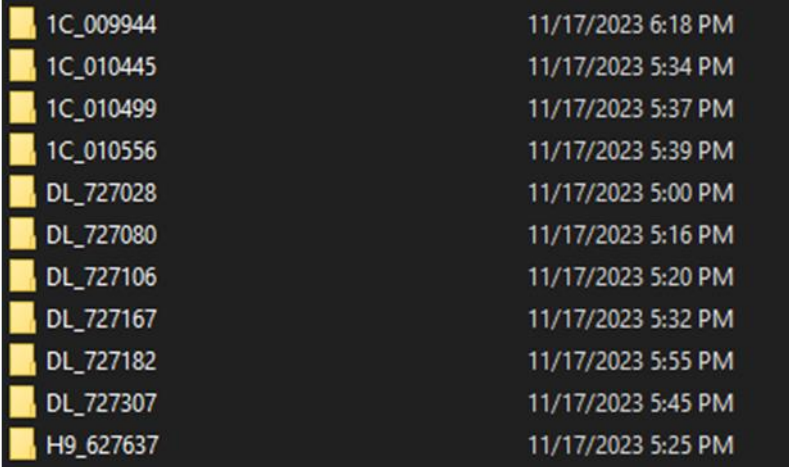
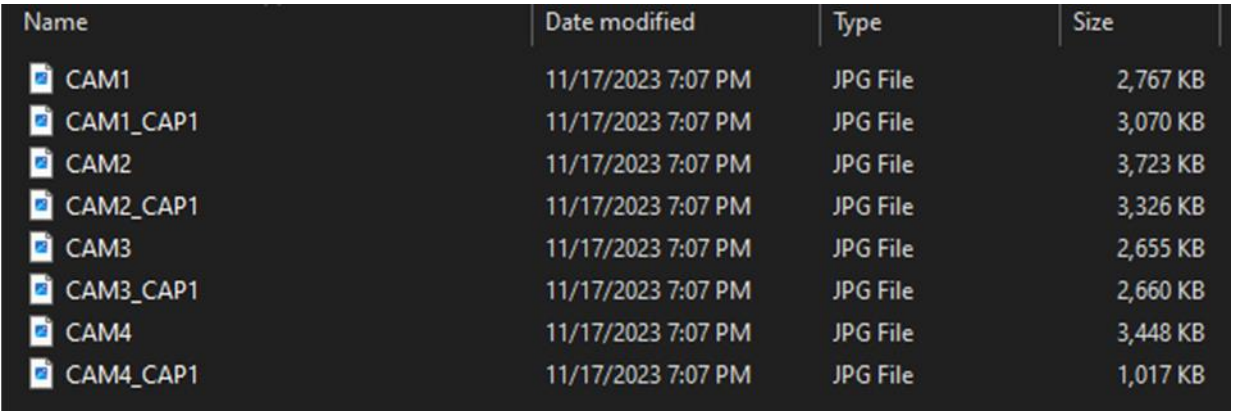
El almacenamiento de imágenes consiste en crear una carpeta por cada vehículo dentro de esta misma se pueden encontrar sus respectivas 8 imágenes y como nombre de la carpeta sería el modelo y el número de serie (Figura 32).

Figura 32. Registro de carpetas y almacenamiento de imágenes. A) Creación de carpetas con el modelo y el número de serie y B) Guardado correcto de las 8 imágenes por vehículo (Elaboración propia).

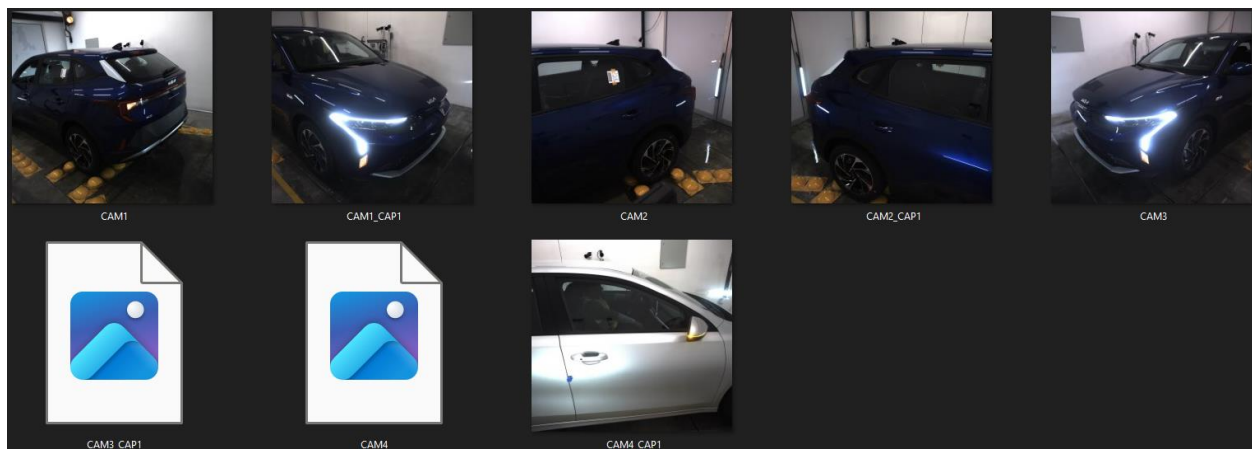
cantidad de imágenes no estaba completa en algunos casos se obtienen 4 o 6 imágenes y en otros casos la carpeta contiene los 8 apartados pero en algunas ocasiones la “imagen” no tenía peso alguno o estaba la imagen incompleta; otro de los casos es que se encontraba una mezcla de imágenes que no corresponde al modelo, color o especificación del mismo vehículo (Figura 33 y 34).

Figura 34. Visualización de imágenes donde se observa 5 imágenes de un mismo modelo y color, 2 imágenes con error en el almacenaje y 1 imagen que no corresponde al modelo y color (Elaboración propia).

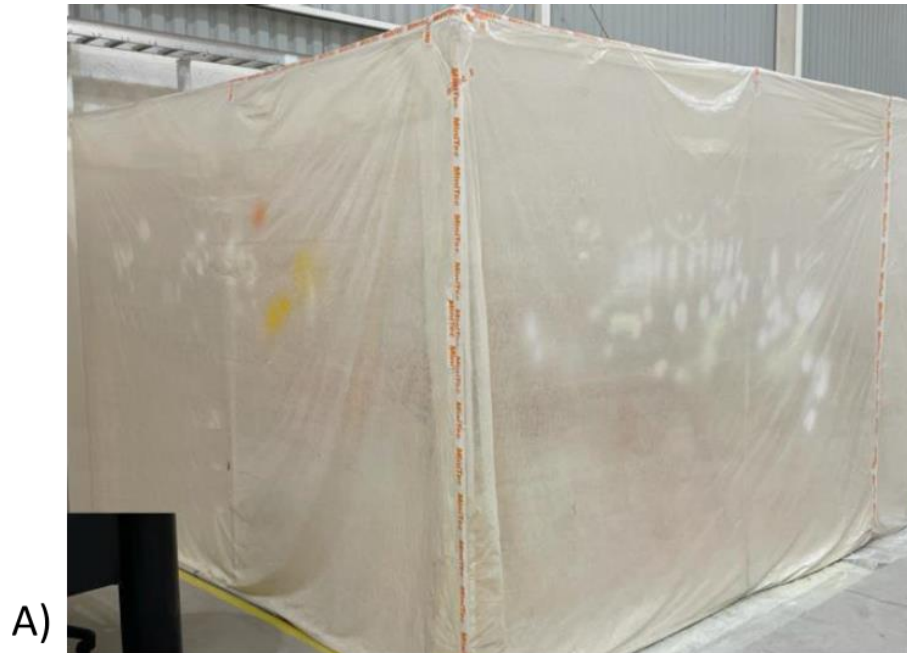
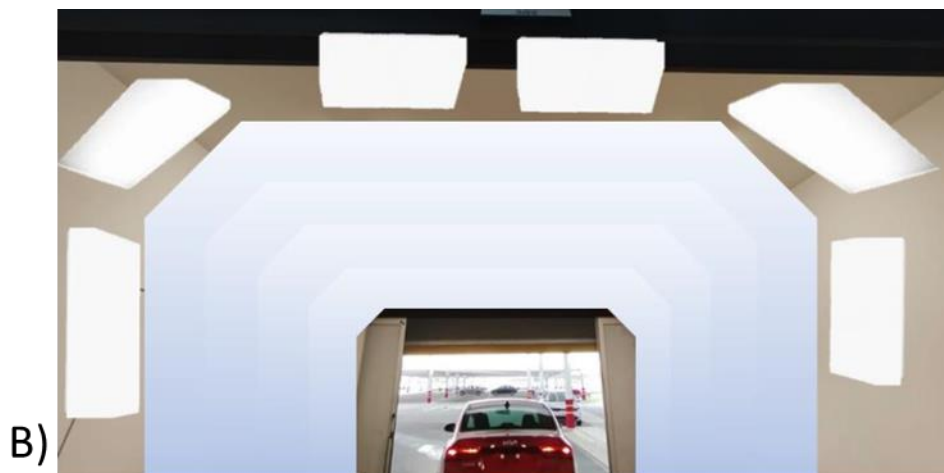
5.2.2 Se recomienda una segunda pared de Tablaroca en la parte interior de la cabina, con una mínima apertura en el rango de visión de la cámara, simulando un doble fondo, con el objetivo de uniformizar la luz a 360° (Figura 38), ya que las imágenes obtenidas actualmente muestran reflejos en la superficie del vehículo ya sean de luz o de los paneles de los controladores consideradas contaminación visual (Figura 39).

*Figura 38.A) Primera propuesta para la creación de una segunda pared y B) Segunda propuesta para la colocación de módulos de lámparas y una segunda pared para lograr una uniformidad en la iluminación de las imágenes (Elaboración propia).*

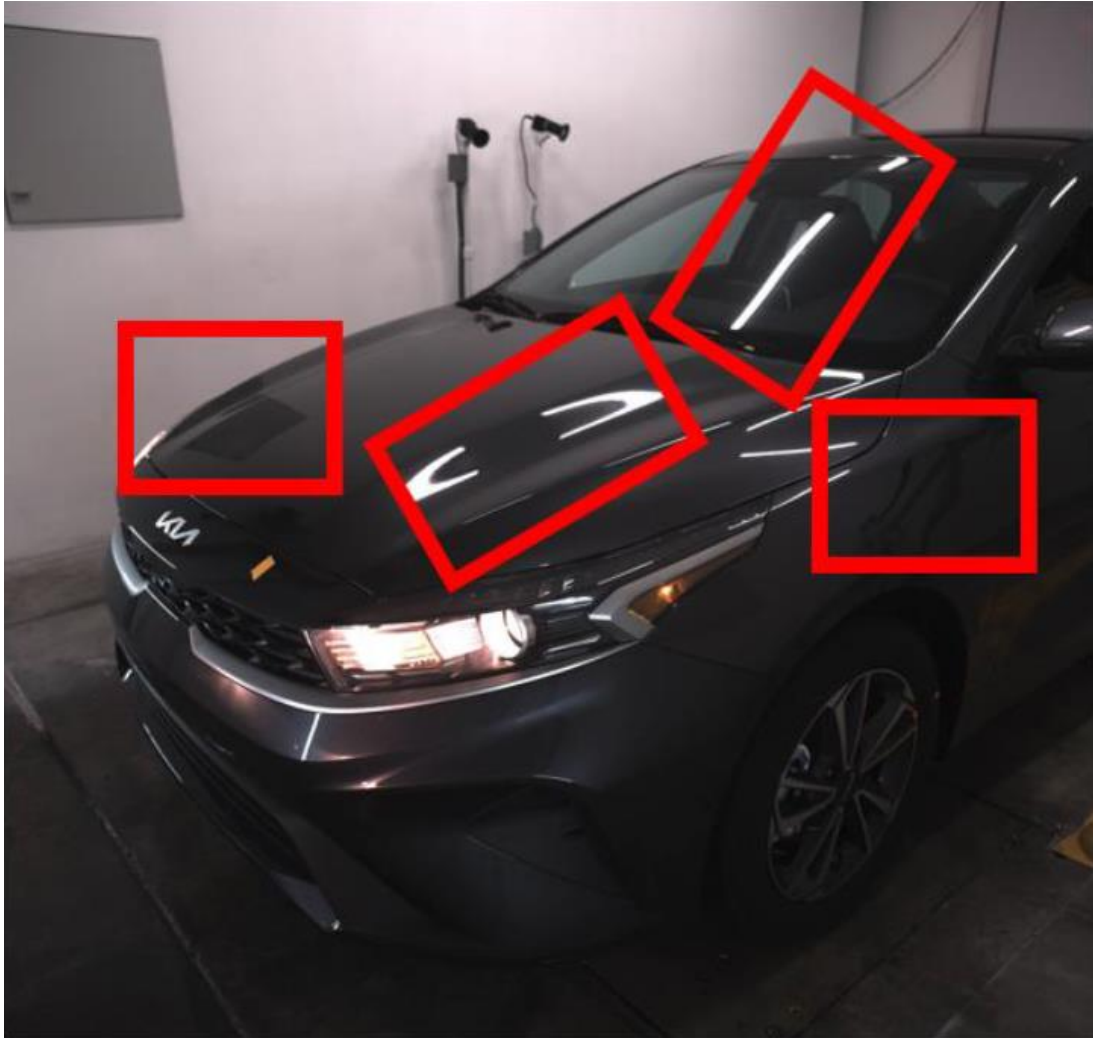
*Figura 39. Contaminaciones detectadas en las imágenes de resultado (Elaboración propia).*

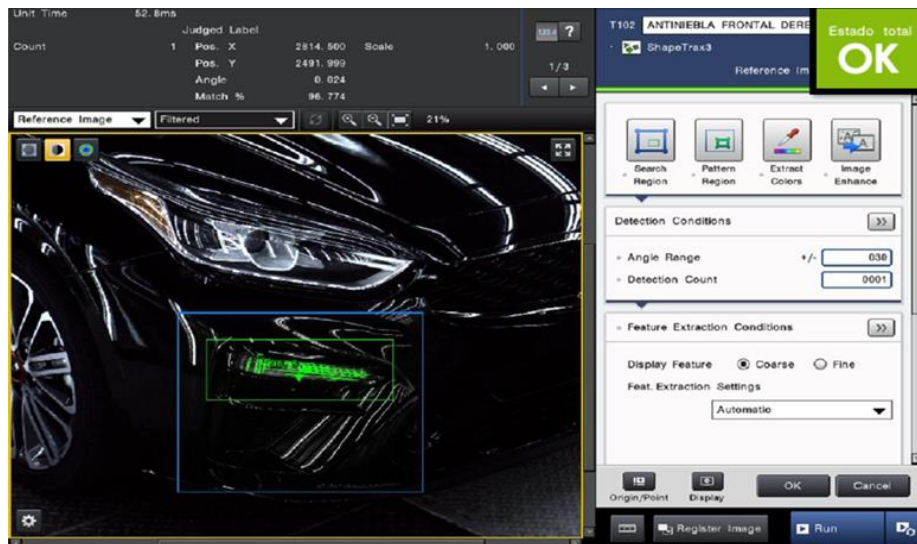
5.3.2 Desarrollo de una inteligencia artificial donde el sistema tendrá su propio juicio (Figura 41) y podrá decidir si las partes a inspeccionar corresponden o no con las especificaciones de dicho vehículo.

Figura 41. Prueba de cámara con Inteligencia Artificial (Elaboración propia).
