**CARACTERIZACIÓN DEL COMPORTAMIENTO A LA CORROSIÓN
POR $CMAS + Na_2SO_4$ EN UNA ALEACIÓN BASE NÍQUEL FABRICADA
POR MANUFACTURA ADITIVA**

TESIS

**PARA OBTENER EL GRADO DE DOCTORADO EN INGENIERÍA DE
MATERIALES**

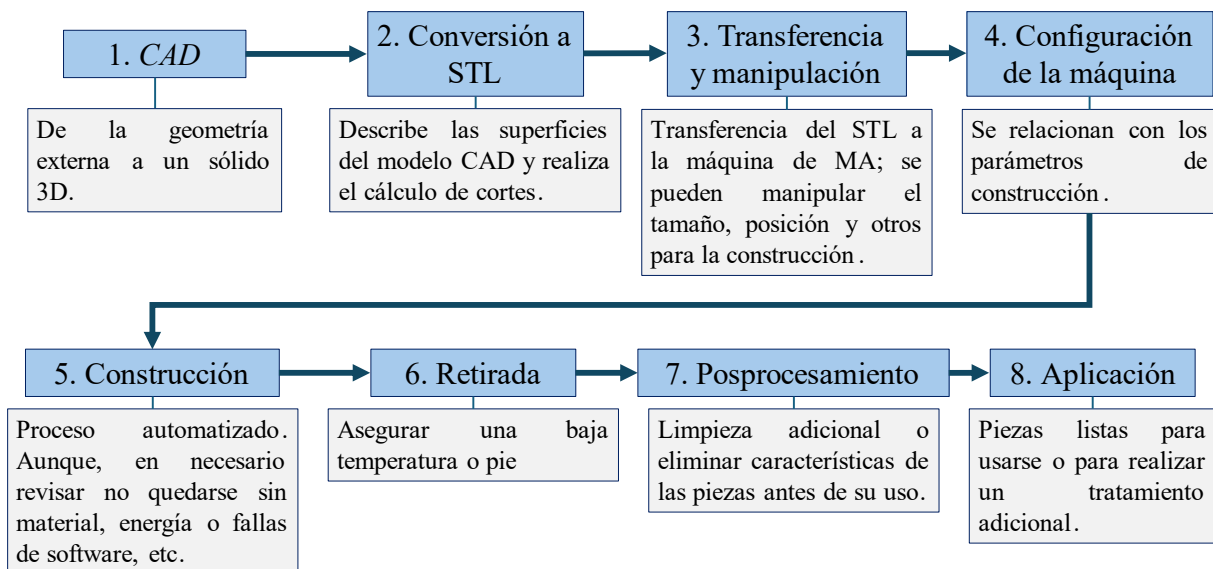
Es un proceso de fabricación de capa por capa de un modelo, generado inicialmente mediante un sistema de diseño asistido por computadora (*CAD 3D*) tridimensional. Cada capa es una sección transversal delgada de la pieza derivada de los datos *CAD* originales; cuanto más delgada sea cada capa, más cercana será la parte final a la original. En la Figura 2.1, se describen los pasos para la fabricación en manufactura aditiva [1]

Figura 2.1. Secuencia para fabricación por manufactura aditiva [1].

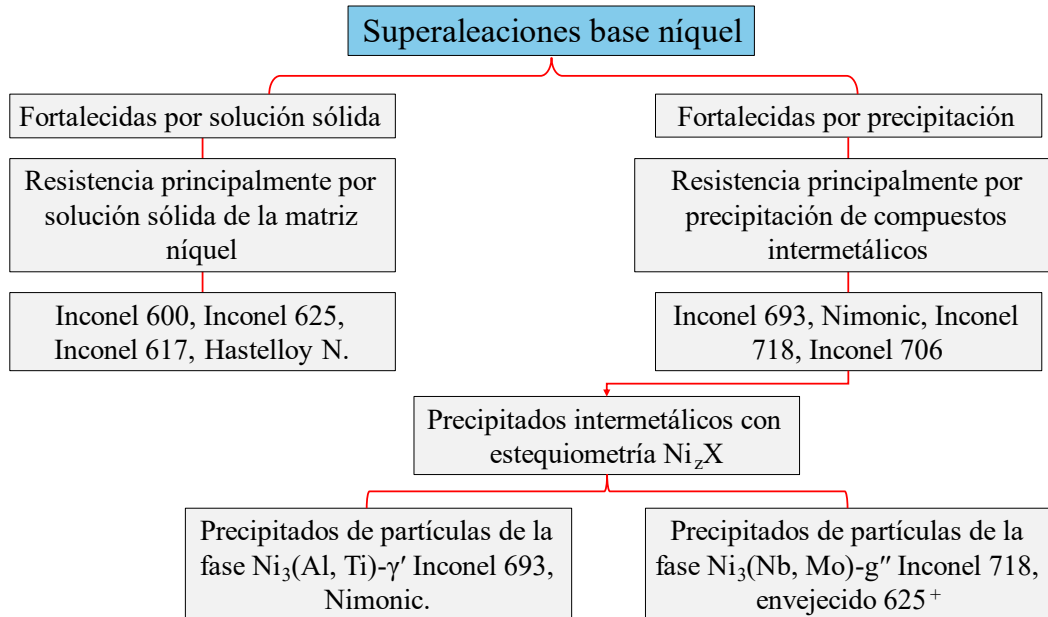
Las adiciones elementales en las aleaciones base níquel pueden clasificarse como (i) formadores de γ (elementos que tienden a repartirse en la matriz), es decir, fortalecedores de solución sólida, (ii) formadores de γ' (elementos que se reparten en el precipitado γ'), (iii) formadores de carburo y (iv) finalmente, los elementos que se segregan en los límites de grano. Las funciones de los elementos de aleación en la formación de varias fases se describen en la Tabla 2.2 [5]. En la Figura 2.5, se muestra la clasificación de las aleaciones base níquel.

Figura 2.5. Clasificación de las aleaciones base níquel [6].

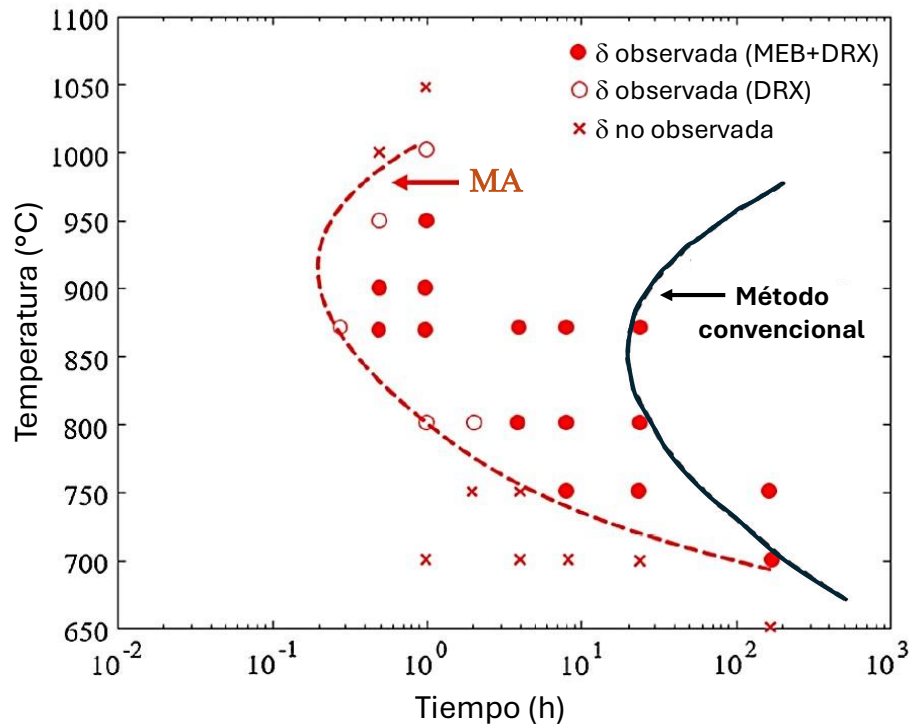
El diagrama de tiempo-temperatura- transformación (TTT) en la Figura 2.6, la curva TTT (línea discontinua) representa las combinaciones de tiempo-temperatura para las cuales se ha formado la fase δ . Los círculos rellenos en la figura indican las combinaciones de tiempo-temperatura para las cuales se observó δ en MEB y DRX. Los círculos abiertos indican las combinaciones de tiempo-temperatura para las cuales se observó δ solo con DRX. También, se incluye la curva TTT medida para la formación de δ en un material IN625 fabricado por método convencional (línea continua) para comparar con MA. Se ha observado una precipitación acelerada de δ durante los tratamientos térmicos posteriores de las soldaduras Inconel 625. Muchos de los procesos físicos en la fabricación aditiva son muy similares a los de la soldadura y se esperan similitudes en la respuesta microestructural [7].

Figura 2.6. Diagrama TTT determinado experimentalmente para L-PBF IN625. Las curvas representan las combinaciones de tiempo y temperatura que dan como resultado una fracción de volumen de 1 pct de fase δ en MA IN625 (línea discontinua) en comparación con IN625 forjado (línea continua) [7].

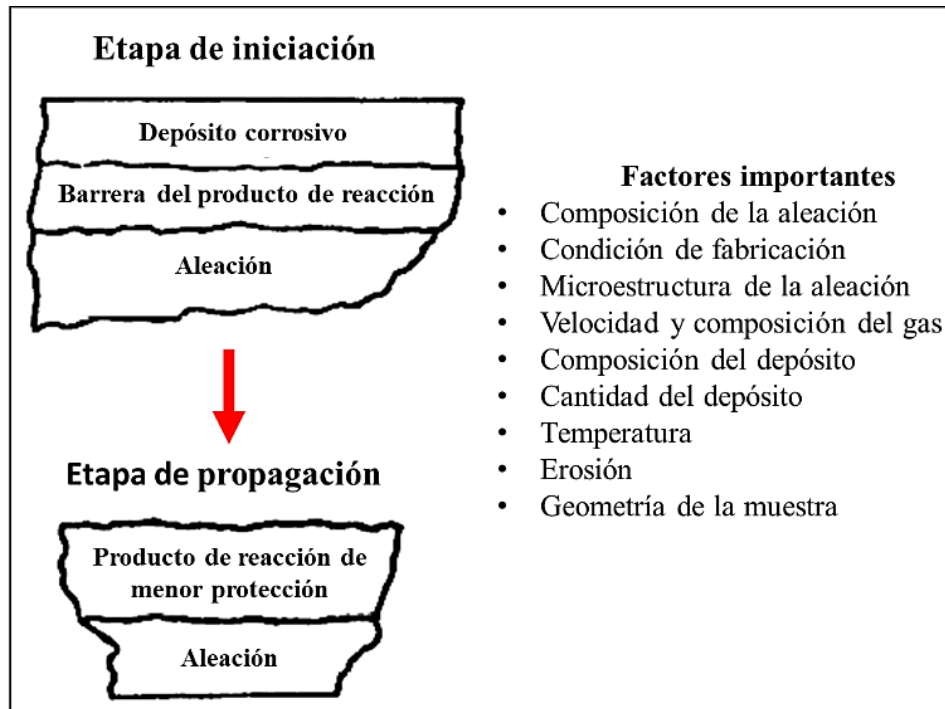
La corrosión a alta temperatura de prácticamente todas las aleaciones susceptibles se produce en dos etapas (Figura 2.12): una etapa de inicio durante la cual la velocidad de corrosión es lenta y similar a la que se produce en ausencia del depósito, y una etapa de propagación en la que la corrosión es rápida y puede llegar a ser catastrófica [17].

Figura 2.12. Diagrama representativo de las etapas de iniciación y propagación en el ataque de corrosión a alta temperatura [19].

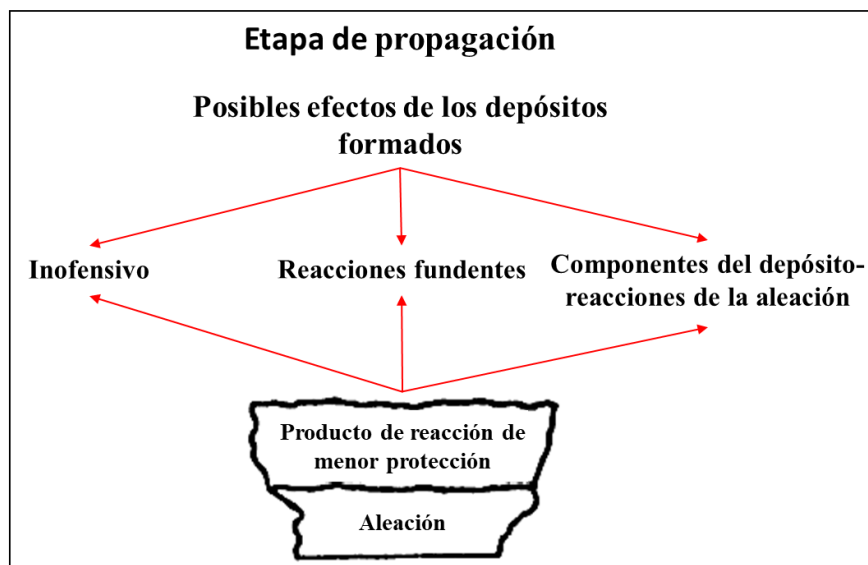
b) Etapa de propagación: Puede proceder de varios modos dependiendo de la aleación y las condiciones de exposición. Los modos de propagación se caracterizan por microestructuras bastante definitivas Figura 2.14 [17].

Figura 2.14 Diagrama esquemático de los posibles productos de reacción en una capa de menor protección durante la corrosión a alta temperatura [19].

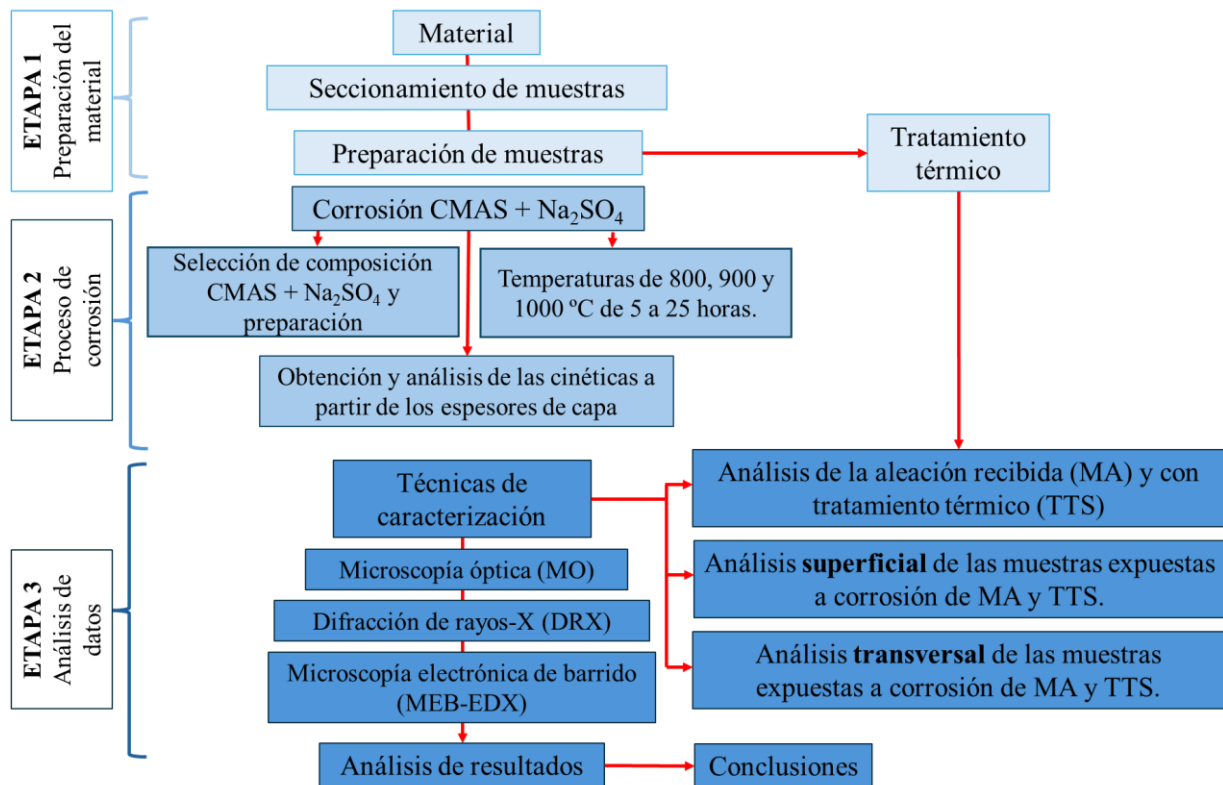
En la Figura 3.1 se presenta el flujograma de trabajo que se siguió durante la investigación, en este se detallan las principales etapas desde la fabricación del material hasta la obtención de los resultados.

Figura 3.1. Diagrama de trabajo.

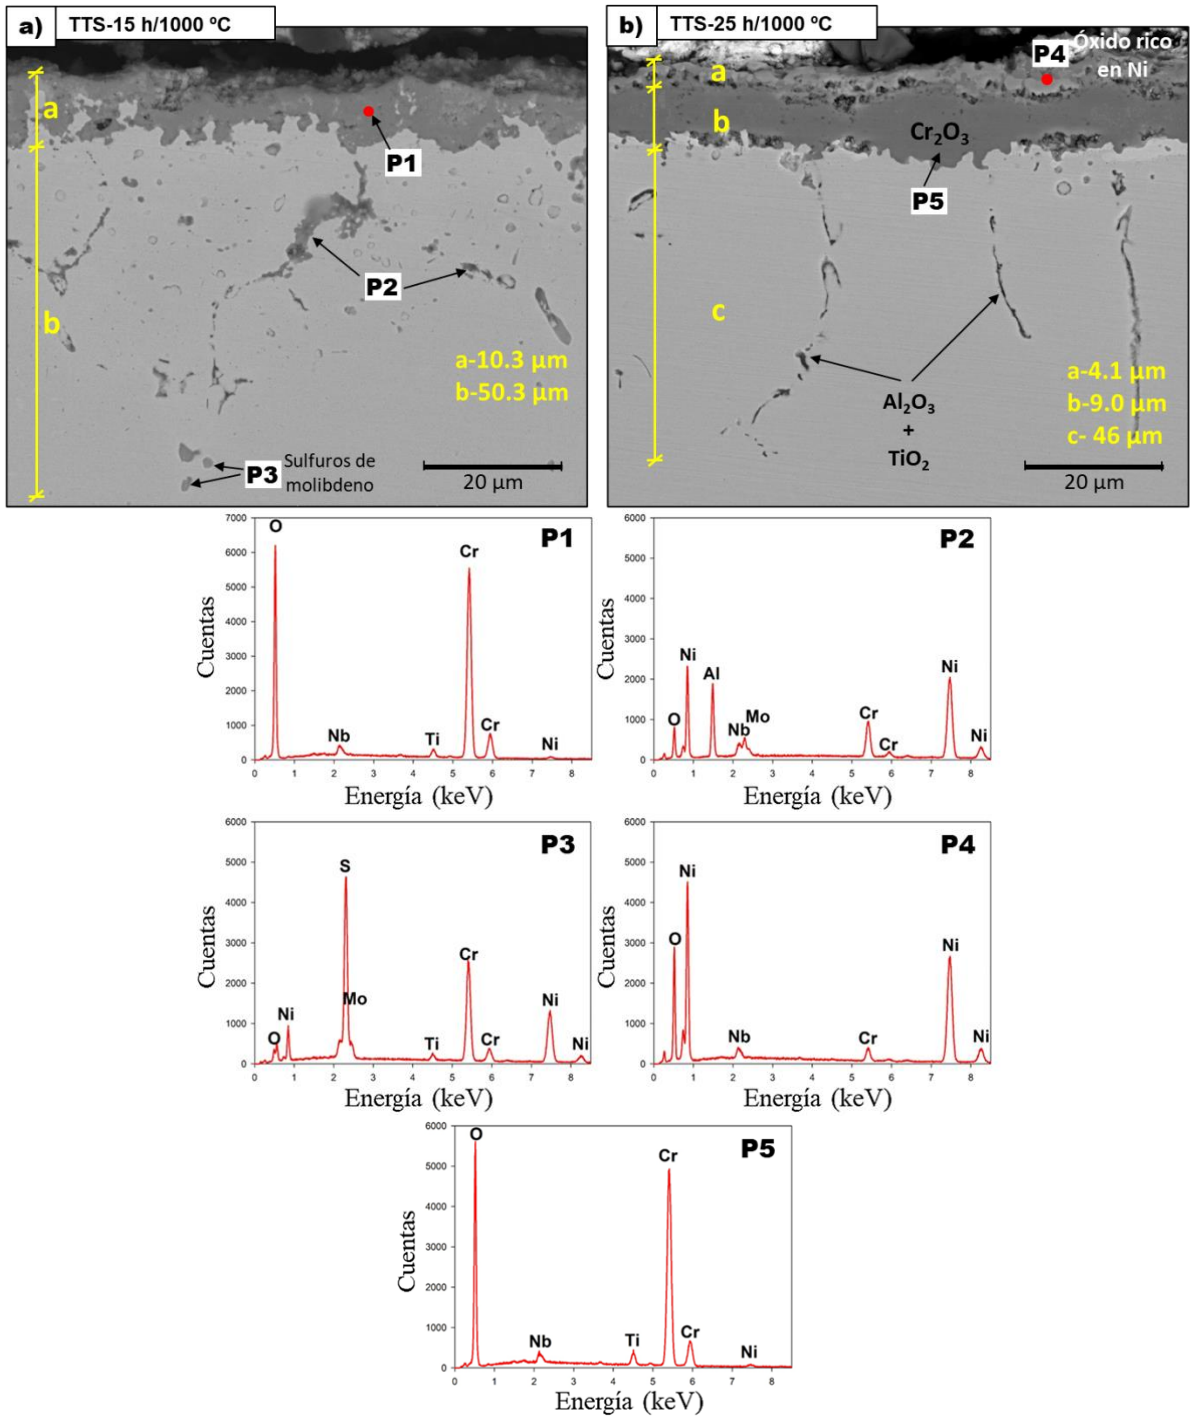
Las micrográficas obtenidas mediante el detector de electrones retro-dispersados obtenidos de los análisis de MEB-EDX de las muestras con tratamiento térmico se muestran en las Figuras 4.30 a-b, corroídas a 1000 °C por 15 y 25 h. Cuando la aleación se corroe por 15 h, mediante los análisis superficiales (Figura 4.27) se encontró que la superficie contenía óxidos ricos en los elementos Ni y Cr y se presentaron agrietamientos en la capa superior; sin embargo, en el análisis transversal se dificultó encontrar zonas ricas en el elemento Ni y por la forma irregular de la superficie de la Figura 4.30 a, se sugiere que la capa presentó desprendimiento durante el trabajo mecánico realizado en la preparación para el análisis de sección transversal de la muestra. La capa-**a** (indicada con el punto P1 en la micrografía) que quedó adherida a la aleación tiene un espesor de 10.3 μm y contiene principalmente óxido rico en el elemento Cr, este se relaciona a Cr_2O_3 . La corrosión interna (indicada con el punto P2) a 15 h puede alcanzar una profundidad aproximada de 50.3 μm , contiene óxidos ricos en el elemento Al relacionado a la fase Al_2O_3 . Al igual que en MA, se encontraron precipitados (indicados con el punto P3) que contienen los elementos S y Mo, relacionados a sulfuros de molibdeno. En la muestra corroída a 25 h de la Figura 4.30 b, se observan dos capas de óxidos formadas sobre la superficie de la aleación, por las tonalidades y los análisis puntuales, la capa-**a** superior (indicada con el punto P4) contiene óxido rico en el elemento Ni relacionada a NiO. La capa-**b** (indicada con el punto P5) contiene óxido rico en cromo y se asocia a Cr_2O_3 como el encontrado a 15 h. y los óxidos formados por corrosión interna, se relacionan como en los casos anteriores, al óxido alúmina

Al₂O₃ y al óxido de titanio TiO₂. Se observa que los valores del daño por corrosión para las capas y para la corrosión interna incrementan con el tiempo de exposición respecto a 15 h.

Figura 4.30. Micrografías BSE de las secciones transversales y EDX de muestras de Inconel 625® con tratamiento térmico (TTS) corroídas a 1000°C. a) 15 h. b) 25 h.
